Börsen

Historik & Vård- och underhållsplan för Börsen, Kv Högvakten
Nordstaden 16:2

2011

Del II: Vård- och underhållsplan för Börsen, Kv Högvakten

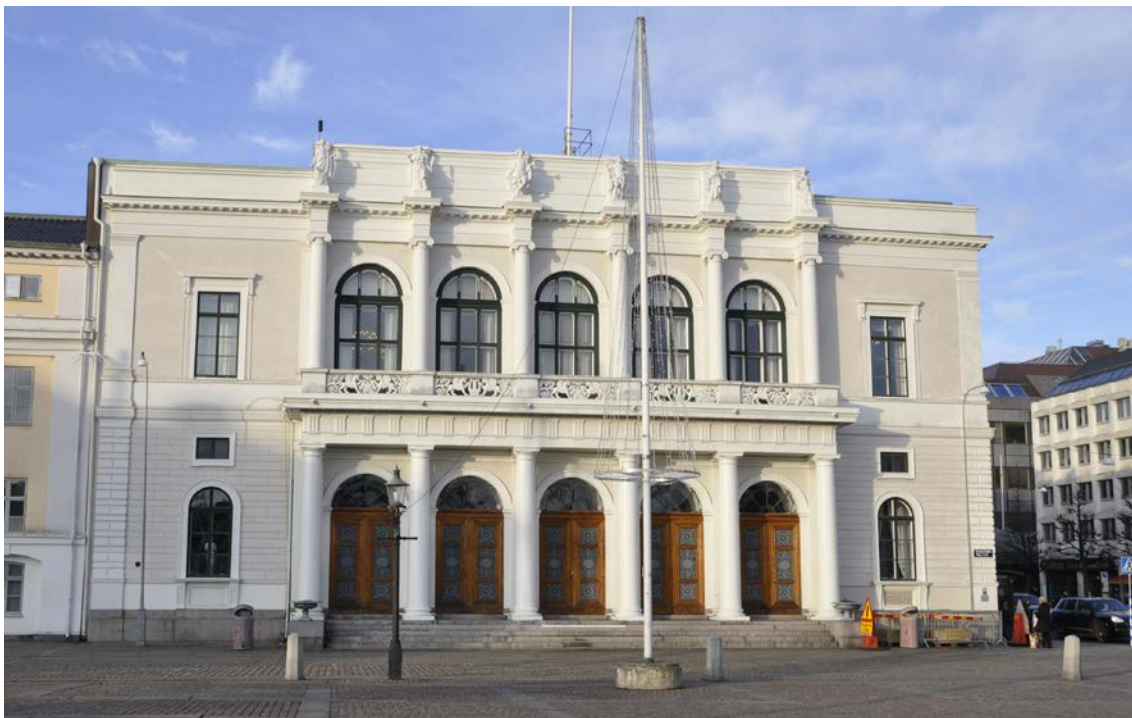
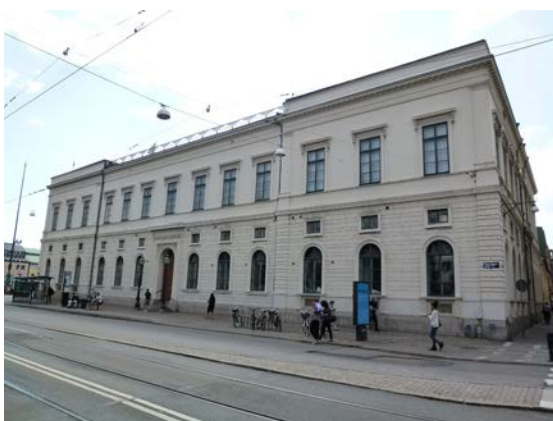
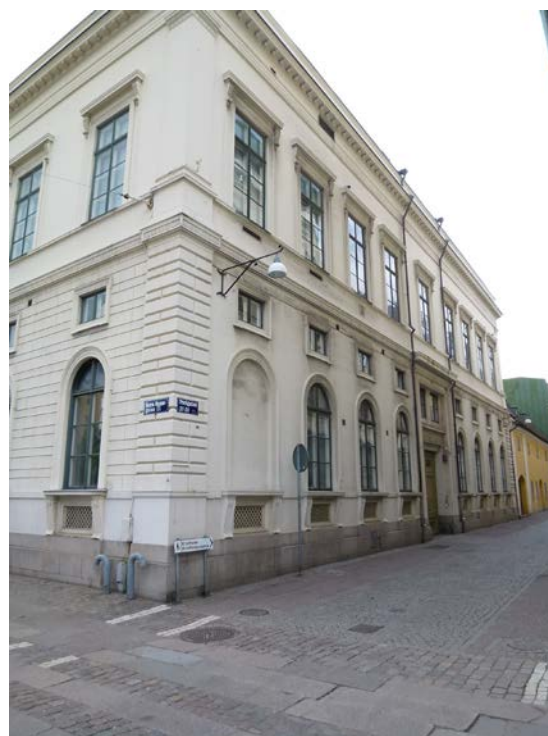
*Översiktsbilder på Börsen.
Överst fasad mot Gustaf Adolfs torg.
Ovan fasad mot Östra Hamngatan.
T.h. fasad mot Postgatan.*

- Generellt är fasaderna i dåligt skick.
- Färgsläpp och rostfläckar.
- Sprickbildningar, både ett par större samt mindre krackeleringar.
- Fasaden mot Östra Hamngatan och Postgatan är i sämst skick och här förekommer även ett par putsskador.

- Större spricka till höger om dörrromfattning mot Östra Hamngatan.
- Statyerna har varit svåra att besiktiga och bör kontrolleras separat.
- Sprickor i putsade dörrromfattningar. Kraftiga skador i överstycket/entablementet mot Östra Hamngatan och Postgatan. Här förekommer färgkrackeleringar, påväxt av grönalger och sprickor.

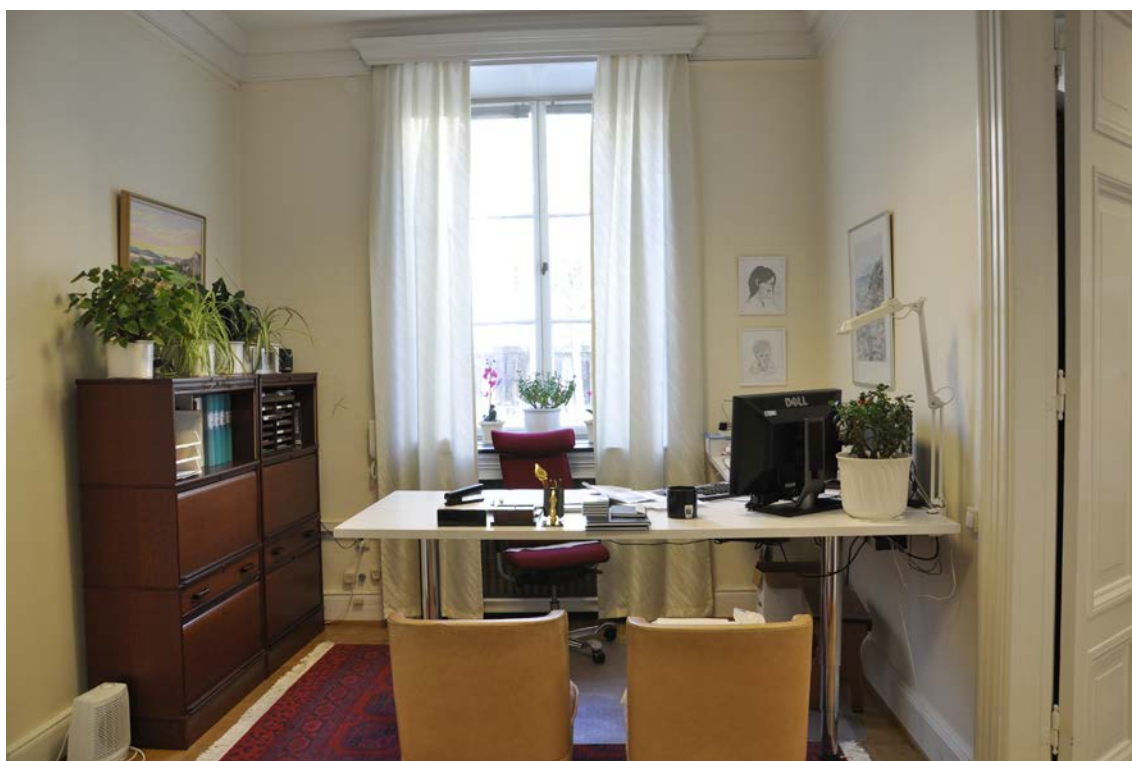
Foto över rum 4206.

- Värdefulla detaljer så som parkett (dock ej original), pardörrar, gjutjärnsradiatorer och stuckatur skall bevaras.
- Skador:** - Lite sprickor i väggar och tak.

| Åtgärder: | Genomförande: | Intervall: |
|---|---|---|
| - Lagning sprickor | 2-5 år | Översyn |
