Lorensbergsteatern

Vård- och underhållsplan
Del 2: Byggnadsbeskrivning och underhållsplan
2012

Föreliggande rapport är en Vård- och underhållsplan för Lorensbergsteatern, Lorensberg 29:2 i Göteborg. Arbetet är utfört av Antiquum AB på uppdrag av Higab. Rapporten är uppdelad i två delar, där denna del (del 2) innehåller underhållsplanen med så väl exteriör som interiör beskrivning inklusive skador och sammanfattande underhållsplan. Del 1 innehåller framför allt kronologi (sammanfattning av historiken), kulturhistoriskt värde och skydd, antikvariska riktlinjer samt historik.

Skadebesiktningen bygger på en okulärbesiktning genomförd under hösten 2012 där utseende och status på olika byggnadsdetaljer inventerats. Inventeringen har kompletterats med råd och riktlinjer vid förändringar, underhåll eller åtgärder. Åtgärderna är kort sammanfattade utifrån vilket underhållsbehov som föreligger inom kommande år, huvudsakligen fram till 2020.

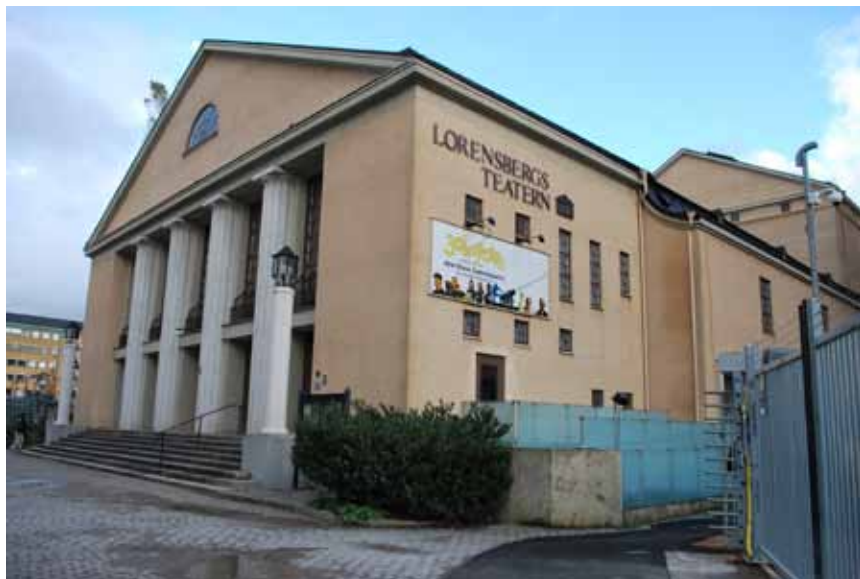
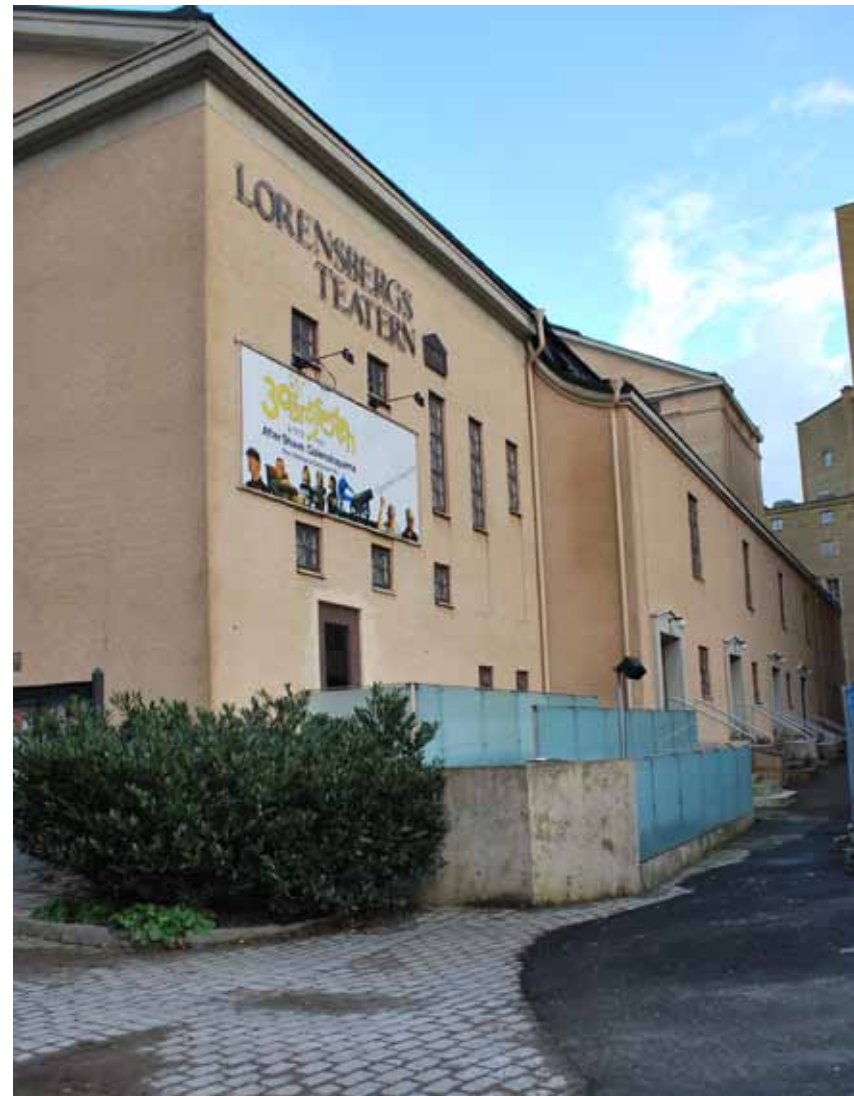
- Fläckigt utseende pga reparationer.
- Fåtal putsskador och påväxt av grönalger där vatten skvätt.
- Spricka ovan dörrblad till källartrappa nr 2 på östra fasaden.
- Stor spricka i västra fasaden, nästan genomgående från takfot till sockel, belägen under scenhuset. Utred noggrannare.
- Färgdifferens i putsningen vid ny dörröppning till rampen i väster.

- Förhållandevis i bra skick. På sikt ommålning och putslagningar. Vid nästa ommålning bör en färgundersökning genomföras.
- Spricka på västra fasaden är kraftig och orsaken bör utredas separat.

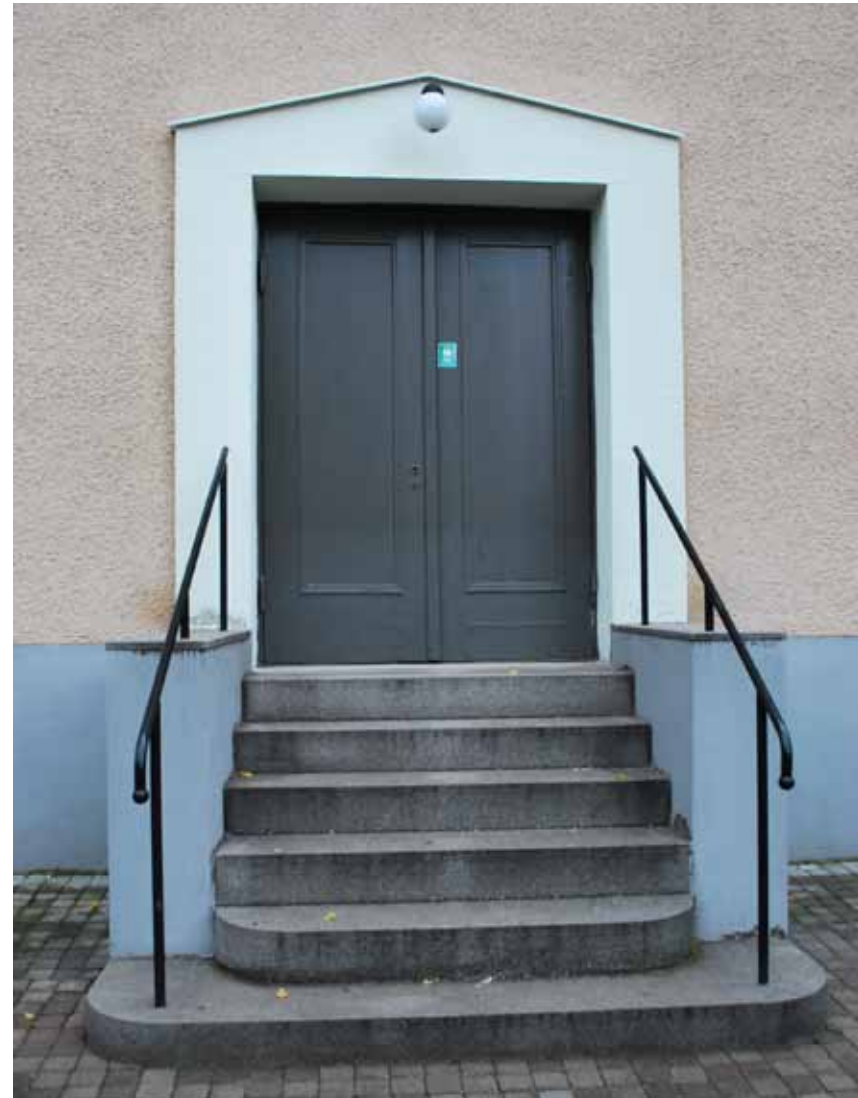
- Spricka i fundament (frostsprängning räcke) på trappa till källare, nr 2.
- Trapporna på västra fasaden uppvisar sprickbildningar och mosspåväxt. Trapporna skall ersättas likt de på östra fasaden när biblioteksbyggnaden är klar. Man bör då också byta ut befintliga galvade räcken till smidesräcken.

- Lagning av spricka i fundament till källartrappa, östra fasaden.
- Byte till granittrappor på västra fasaden (4 st) inkl nya räcken i smide.

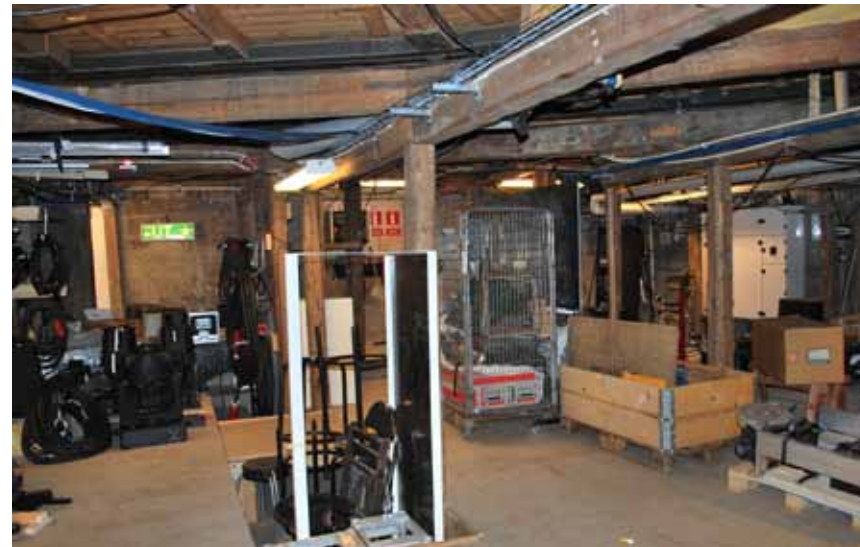
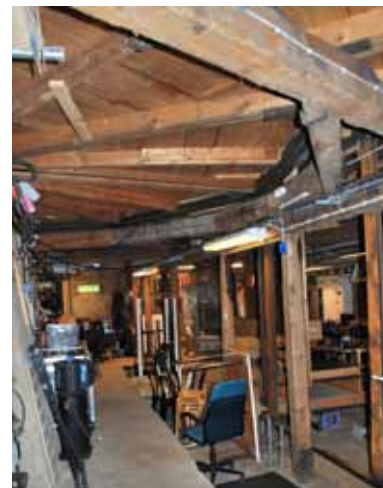
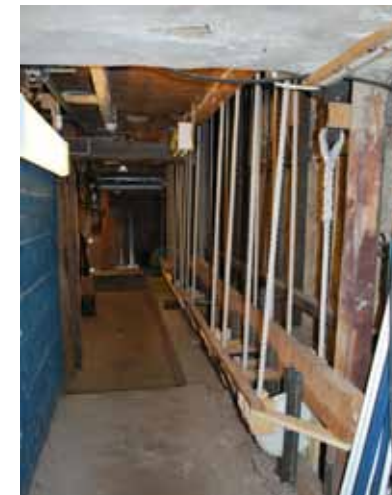
C 101 Scenkällare med bl a bevarad vridscen.

Skador: - Mycket rekvisita och scenmaterial, svårinspekterat.
- Slitage, källarkaraktär.
- Större putsskada/sprickbildning i tak vid låg entré vid passage C 120.

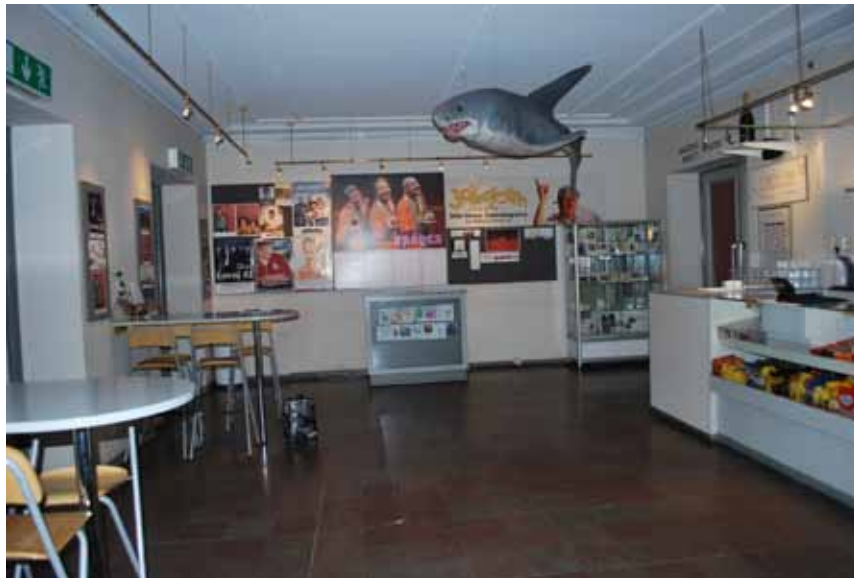
Vestibul A 201.

Skador: - Slitage på framför allt snickerier och dörrar. Svängdörrar mot foajé uppvisar bl a skador i läderstopningen.
- Mindre slitage på väggar, utbyte av väv på sikt. Förekommer också en del sprickor i väggar och färgkrackeleringar främst i vindfång.
- Slitage och skador i ytterdörrarnas underkant. Komplettera med borstlist.

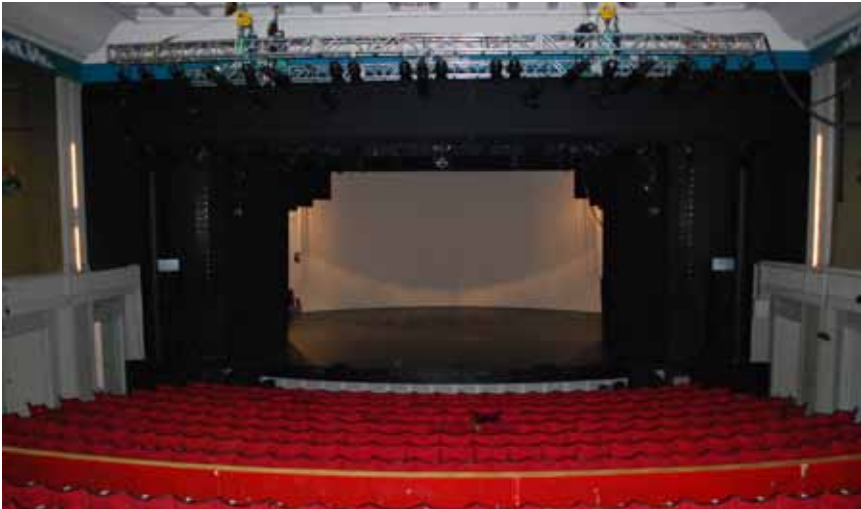
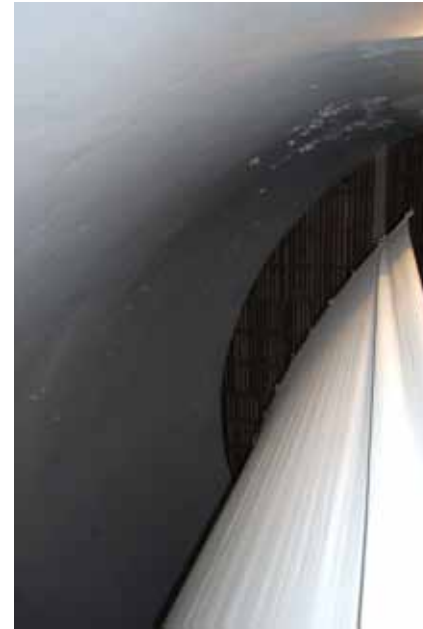
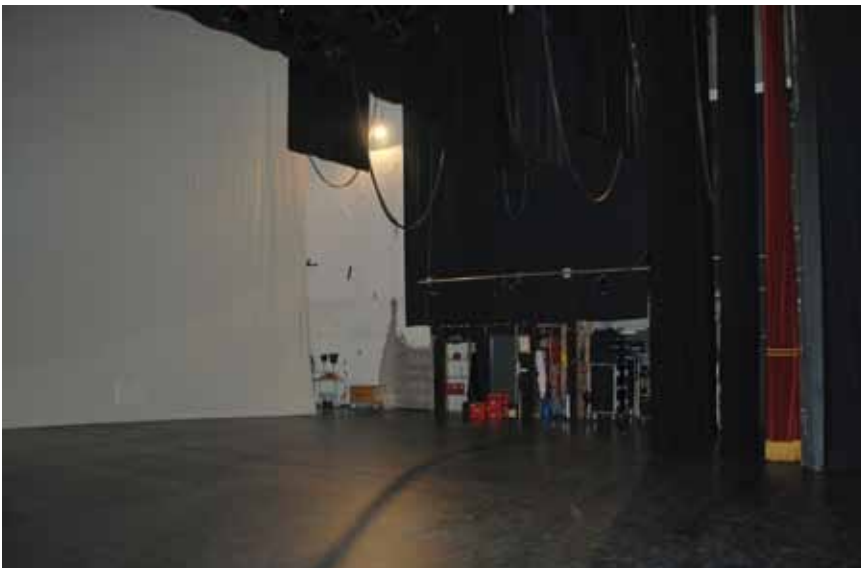
Scenen. Ovan rundhorisonten sedd mot taket samt bakom nuvarande scendekor.

- Skador:**
- Mycket färgspjälkningar i rundhorisonten.
 - Sprickor i väggar och en del puts-skador, bl a en större vertikal spricka till höger samt puts-lagningar till vänster.

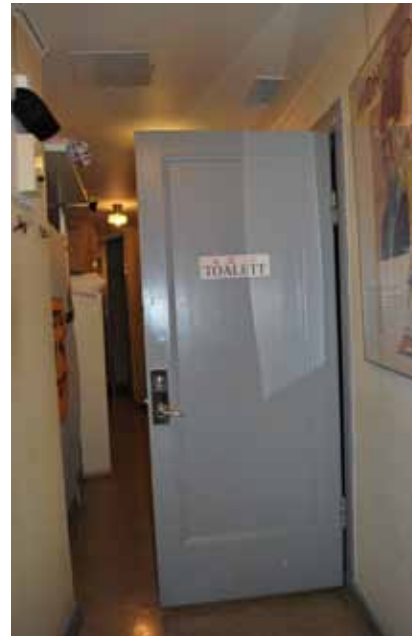
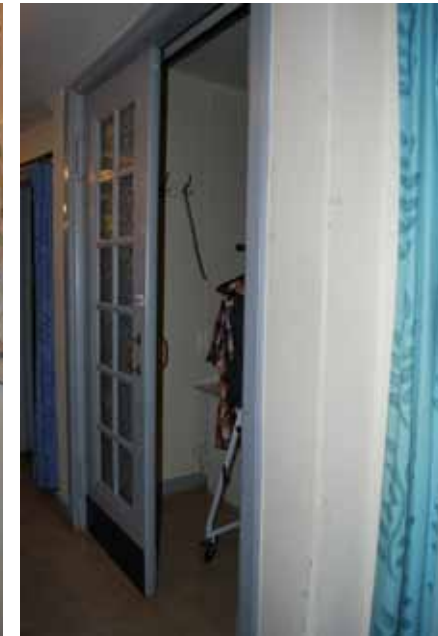
Originaldörr till toalett C209 samt svängdörrar till 213.

Skador: - Mycket sprickor i väggar.

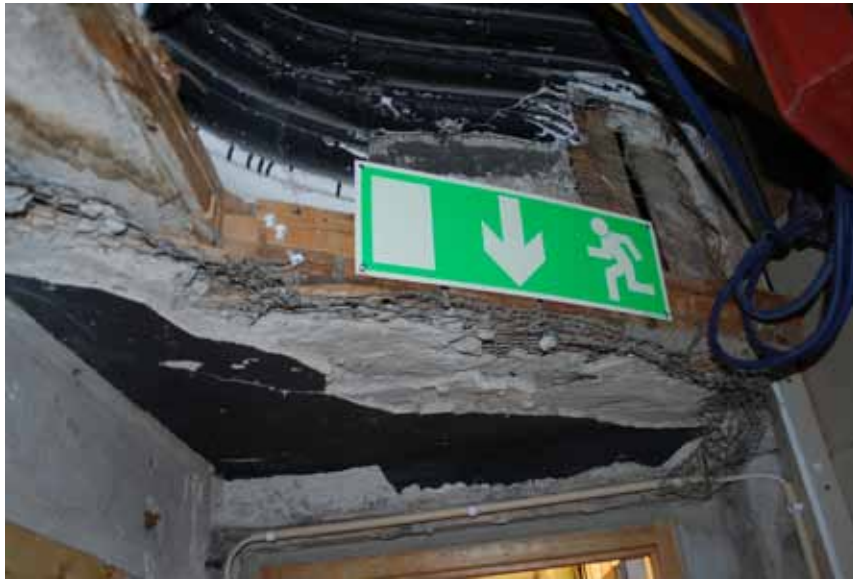
Rum B 108, Orkesterdike. Ovan putsskada i passage.

Golv:	Påbyggd, upphissbart golv.
Golvlist:	-
Väggar:	Gipsvägg mot B106. Påbyggd vägg mot scen.
Dörrar:	B108:B107 - Modern, slät dörr. B108:B109 - Endast öppning i vägg.
Fönster:	-
Tak:	Scenen och sänkbart golv.
Övrigt:	- Förekommer senare tillkomna stålförstärkningar för ombyggnad av scen/orkesterdike.
Att tänka på:	- Ingen kulturhistorisk anvisning avseende men rummet som sådant är intressant i o m f d orkesterdike.
Skador:	- Mycket skador, framför allt i form av putsskador i väggar och kring öppningar mot B107 och B109. Stora puts-tjok hänger löst.

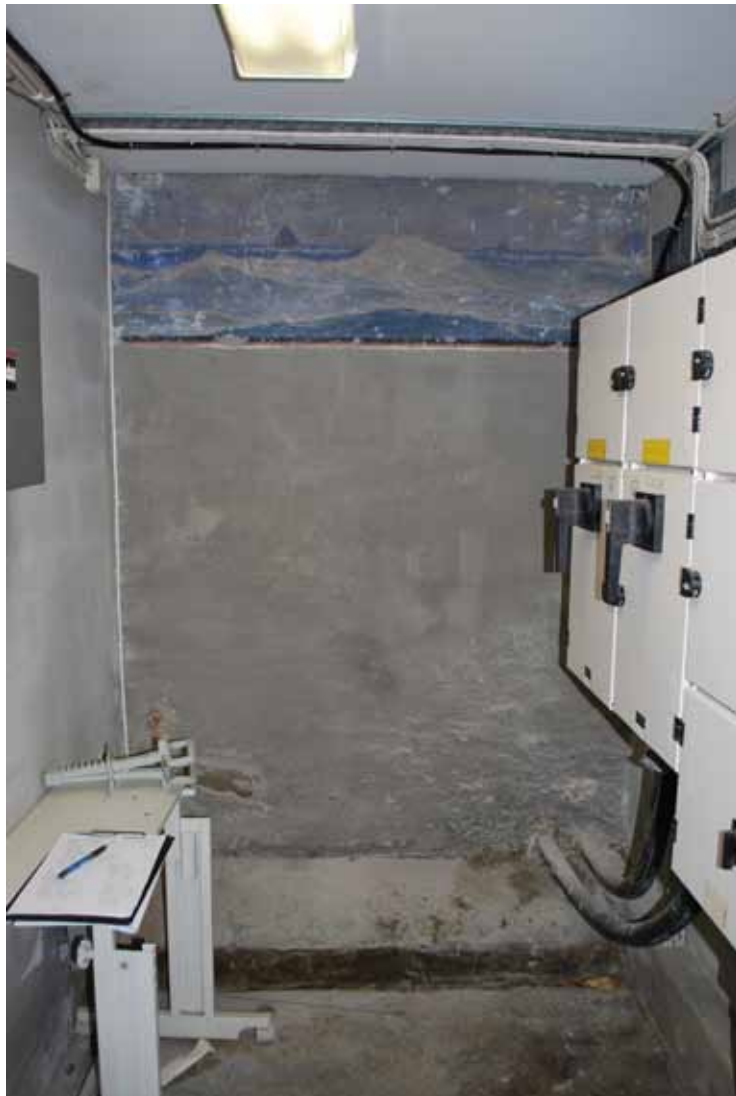
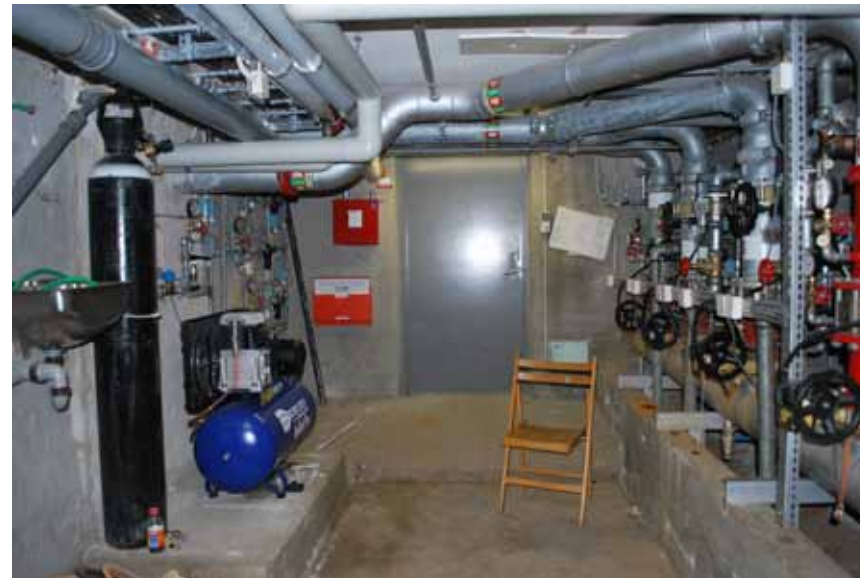
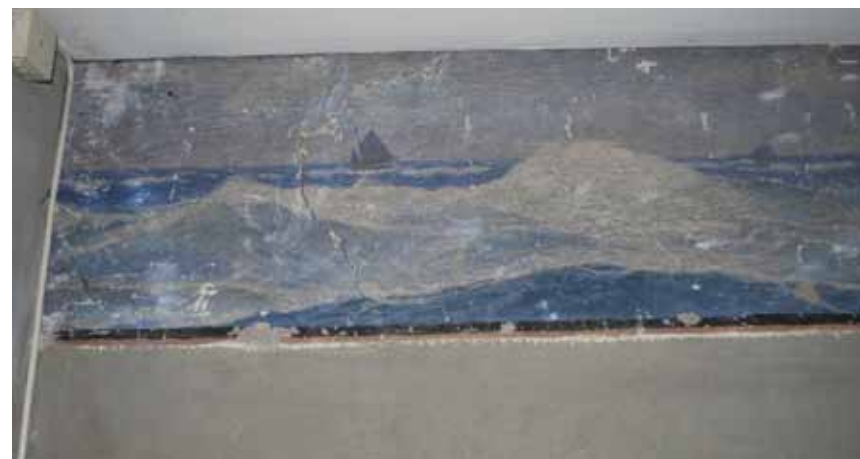
Elcentral C121 och Sprinklercentral C 122 med bevarat måleri i limfärg.

C 123	SPRINKLERCENTRAL
Golv:	Gjutet.
Golvlist:	-
Väggar:	Putsade och delvis omålade. Förekommer ett äldre mål- eri i form av bred bård i limfärg längs med yttervägg.
Dörrar:	C123:C122 - Slät modern ståldörr med släta dörrfoder. C123:B109 - Slät modern ståldörr med släta dörrfoder.
Fönster:	1 st litet källarfönster, original.
Tak:	Klätt med skivor.
Övrigt:	- Äldre, liten radiator. - Sprinkleranläggningen från 1993/94 och 2004.
Att tänka på:	- Ingen kulturhistorisk anvisning men spår av äldre mål- eri på vägg skall bevaras.
Skador:	- Slitage och eftersatt. - Rostangrepp på sprinkleranläggning.
