VÅRD- OCH UNDERHÅLLSPLAN

WERNERSKA VILLAN

NOVEMBER 2013

acanthus
arkitektur & kulturvård

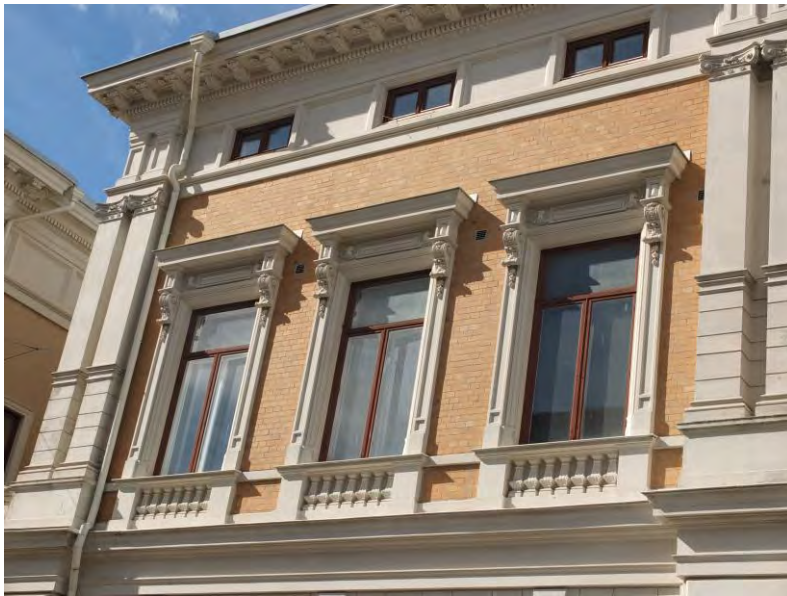
Teglet är i relativt gott skick, endast mindre skador i tegel och lokala fogsläpp. Inför kommande fasadrestaurering bör man låta utföra en noggrann fasadbesiktning med skylift för att bedöma omfattning av skador gällande både puts, tegel och fog samt dekorativa fasadelement. Ett förekommande problem är dock frostsprängning som uppstår när trasiga stuprör eller häng-rännor låtit vatten tränga in i fasaden. När man ersätter skadat tegel är det viktigt att man tar sig tid att välja tegelstenar i samma dimensioner och samma nyans som de ursprungliga

Fasad mot Storgatan med tegel.

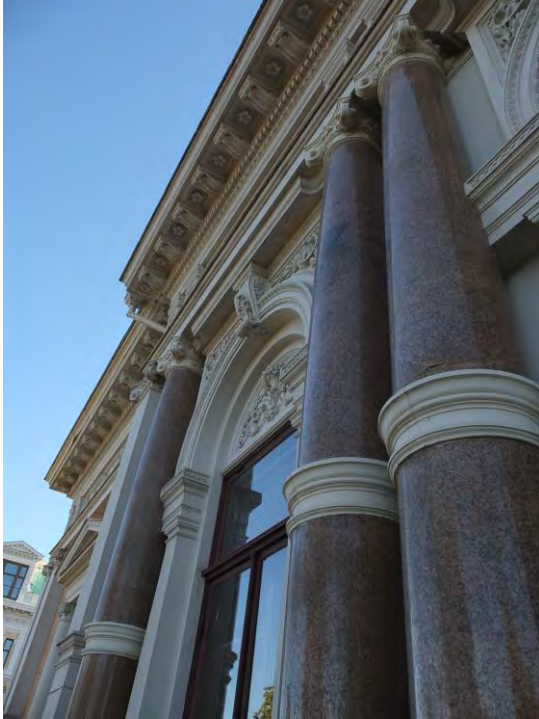
De kraftiga polerade röda granitkolonnerna på huvudfasaden mot Parkgatan är i relativt gott skick. Behov av varsam rengöring. Bedömning av konstruktion bör göras i samband med kommande exteriör restaurering.

De polerade granitkolonnerna.

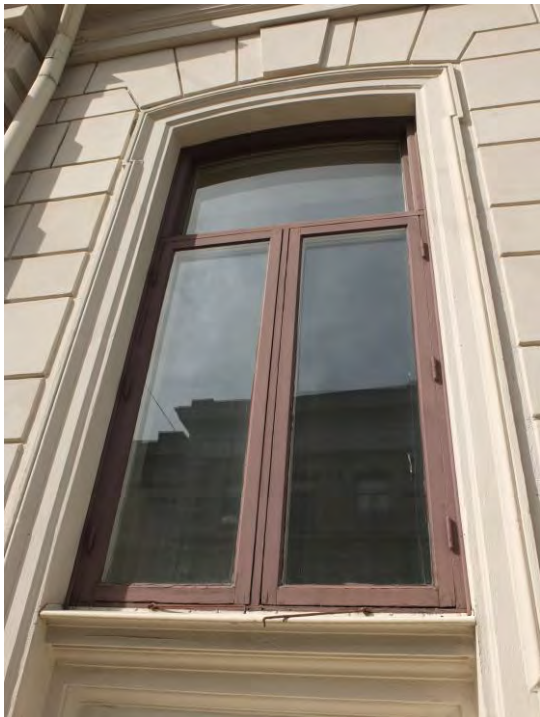
Nedre våningen mot Storgatan har tre-lufts-fönster av trä målade i rödbrun kulör, T-postformade med stickbågeformade övre båge. Fyra fönster, de t.h om porten, har nya kopplade ytterbågar av trä. Ett av fönstren är ett kopplat fönster från 1958. Ursprungliga karmar, mittposter och gångjärn har återanvänts i de nya bågarna. Fönstren har fått nya isolerglasrutor. Samt nya fönsterhaspar, några av rostfritt stål.

Utbytt fönster mot Storgatan.

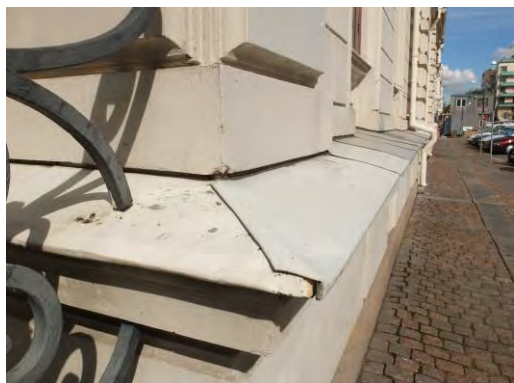
Ursprungligen bestod samtliga plåtar på friser, balkongräcken mm av kopparplåt. En stor del av denna finns kvar men har målats i fasadkulören. Mindre partier, främst mot Storgatan på frisen har ersatts med moderna ej anpassade i grå plåt. Färgen släpper lokalt. Vissa plåtar är i behov av justering. På västra fasaden finns takfotsplåtar med rostskador vilka är i behov av byte. Likaså gäller plåtar till trappfundament framför loggian.

Intäckningsplåtar på fris i varierad utformning.

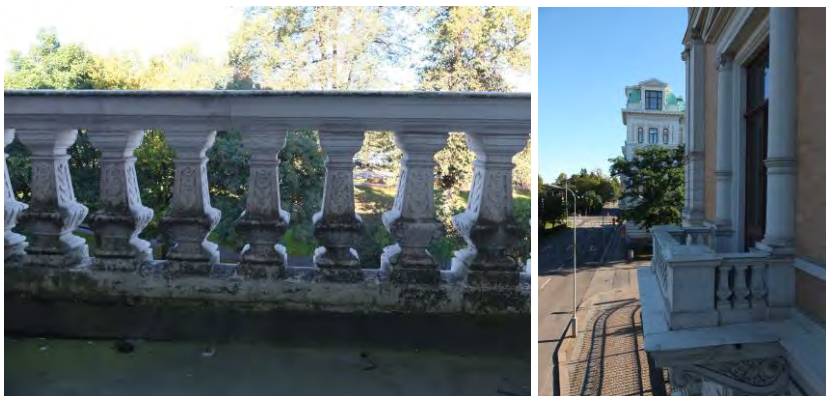
Balkongräcke med balustrad mot Parkgatan.

Översyn av balkongkonstruktioner i samband med kommande restaurering.

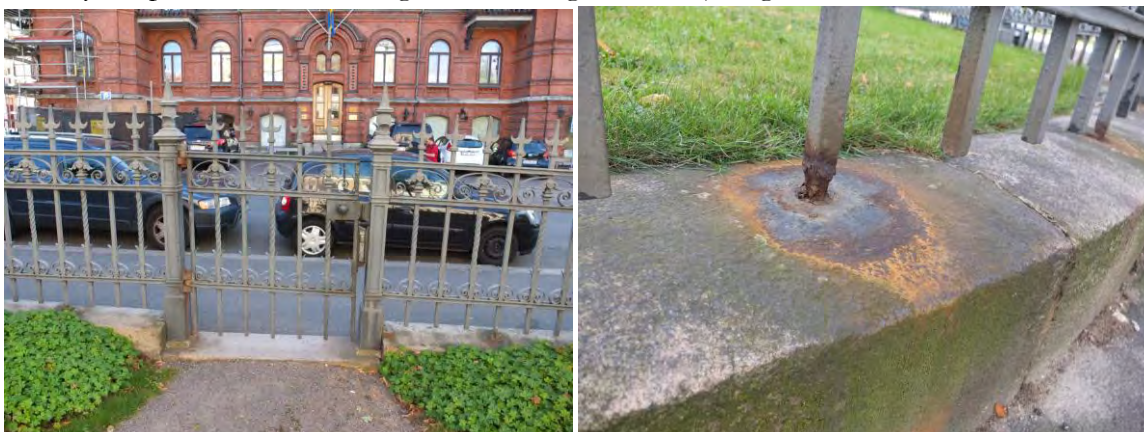
Ursprungligt ornamenterat gjutjärnsstaket som ramar in byggnadens trädgårdar. Staketet har två grindar och är förankrat i naturstenssockeln. Målat i grå kulör. Mindre delar har fallit bort, färgen flagnar lokalt. Infästningen mot mark samt hopfogade delar är rostskadade. Färgen är UV-blekt. Restaurering av staket och grindar, rengöring, rostskyddsmålning, komplettering av urfallna delar med nya kopior efter de befintliga, ommålning med linoljefärg.

Gjutjärnsstaket med grind mot Chalmersgatan.

Rostskada.

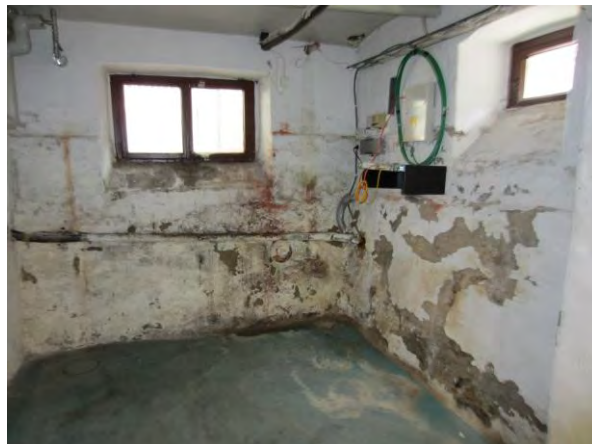
Rum 105 med fuktskador på väggar.

I källaren finns idag fuktproblem samt omfattande sättningskador i den nordvästra delen. Utredningar för dessa pågår.

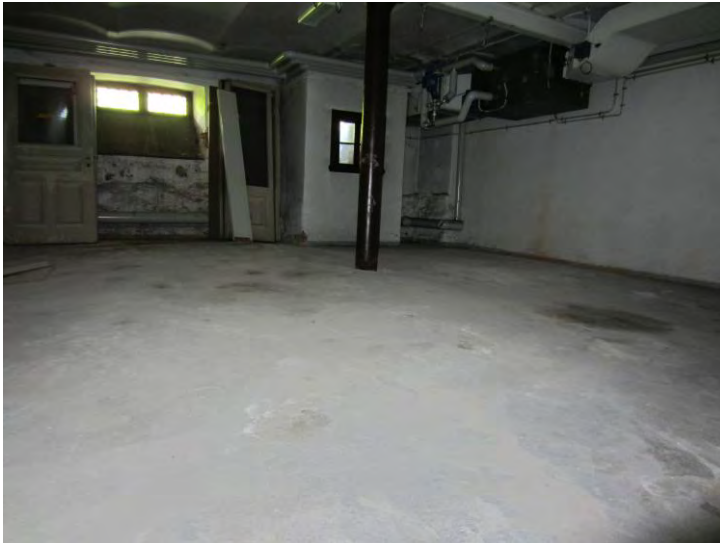
Golv som buktar i rum 112 med sättningsskador.

I rum 112 finns omfattande sättningsskador i golvet. Hela golvet buktar och lutar samt spricker. Generella fuktskador, saltutfällningar och färgsläpp.

Pågående pga. av vattenskada under sensommaren 2013. WSP har en pågående utredning av sättningsskador i huset, grundvatten, rustbädd och pålar.

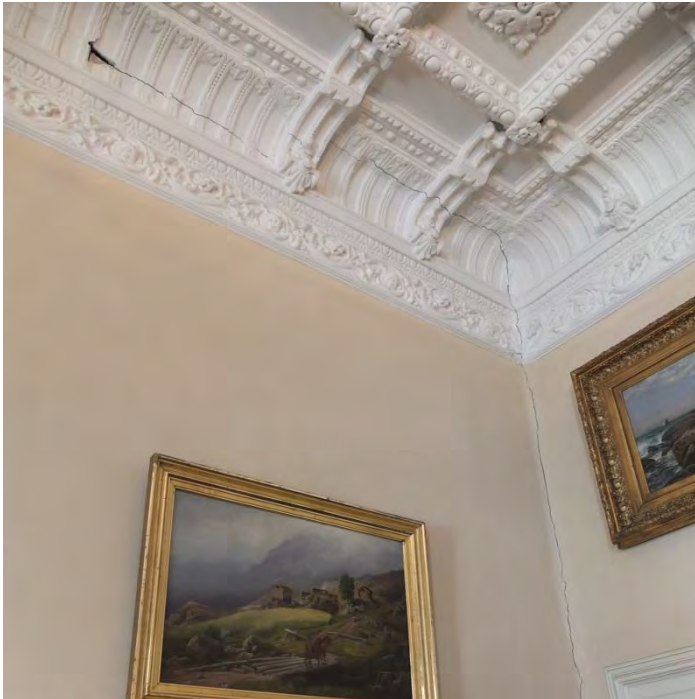
Tak med allvarliga sprickor pga. sättningskador i huset.

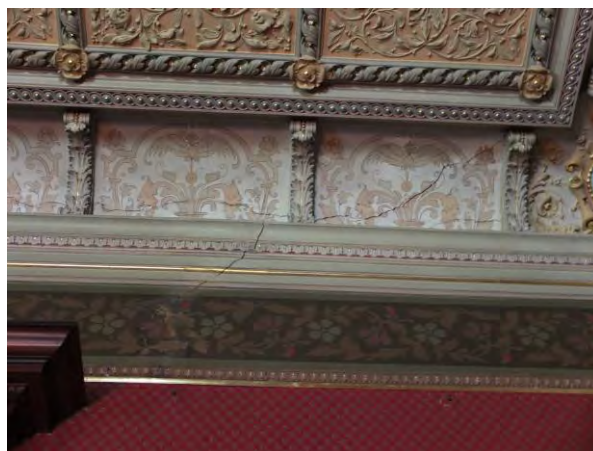
Rörelsespricka i den välvda takfrisen.
