L I N D H O L M

RESTAURERING AB

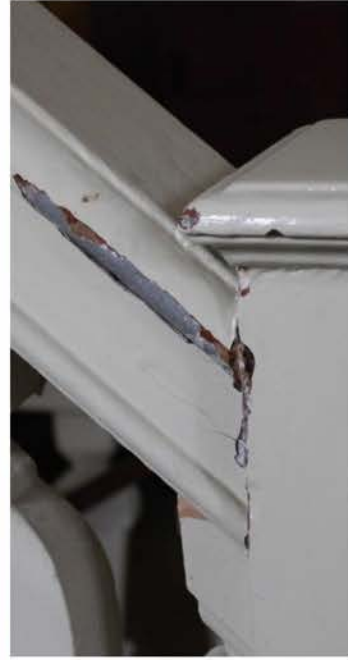
Tjocka färgskikt spricker. Under finns äldre färgsättning bevarad.

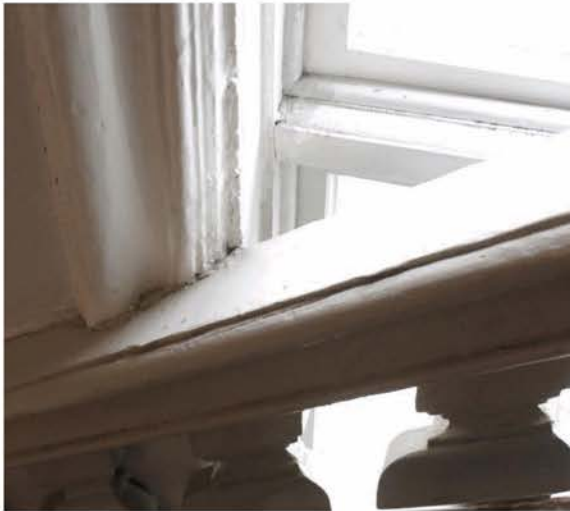
Kraftiga fönsterfoder – original.
