Vård- och underhållsplan Ostindiska huset  
Del 1: Beskrivningar

Ostindiska huset vid Stora Hamnkanalen är ett av Göteborgs mest monumentala byggnadsverk och en av få bevarade 1700-talsbyggnader i staden. Byggnaden som helhet har ett mycket högt kulturhistoriskt värde som dokument över dels Ostindiska kompaniet och dels över den göteborgska museiverksamheten under snart 200 år. Ostindiska huset är också ett exempel på verk av några av sin tids mest namnkunniga arkitekter; 1700-talets Carl Hårleman och Bengt Wilhelm Carlberg respektive 1890-talets Hans Hedlund och Yngve Rasmussen.

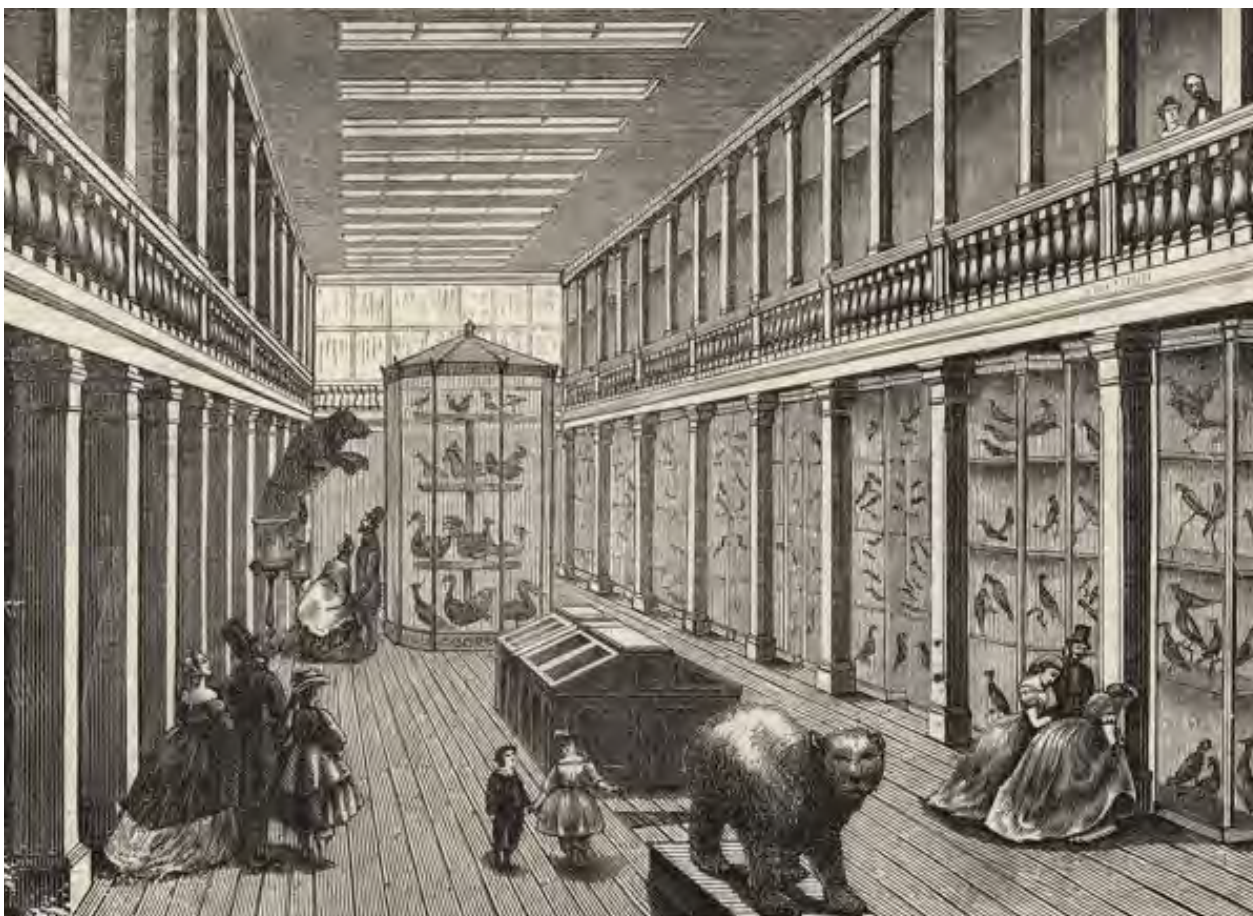
*År 1861 öppnade Göteborgs museum i den ombyggda västra flygeln med takfönster och gallerier. Illustration ur Ny illustrerad tidning, 1865. Göteborgs stadsmuseums arkiv.*

av vetenskap, konst och industrialster. Lokalerna rustades upp och man genomförde en ombyggnad enligt ritningar av byggmästarna PJ Rapp och A Krüger. Västra flygelns tredje våning och vind slogs samman och byggdes om till en hög museisal med dagljusbelysning genom tio takfönster och gallerier runt om. Troligen förstärktes bjälklags konstruktionen i hela flygeln och den norra delen försågs med extra pelare och påbyggt bjälklag.

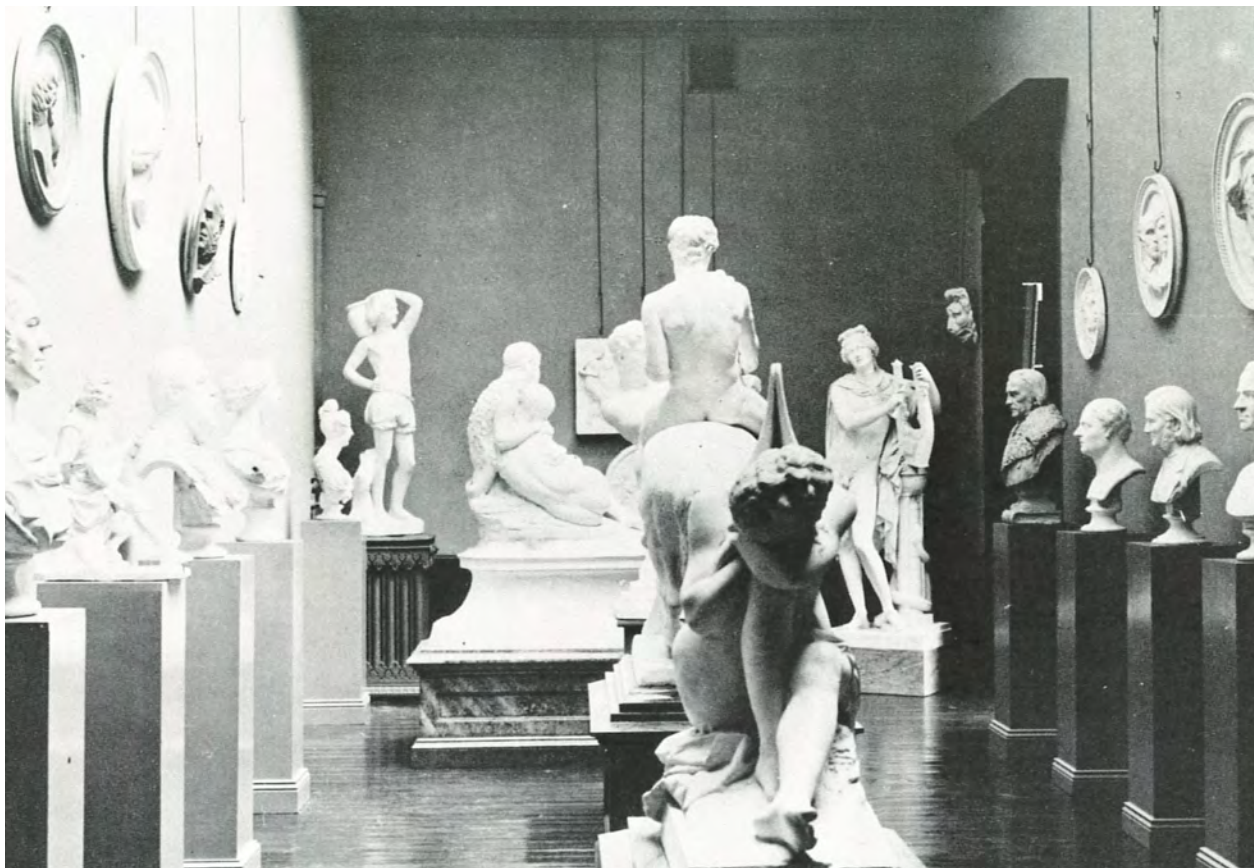
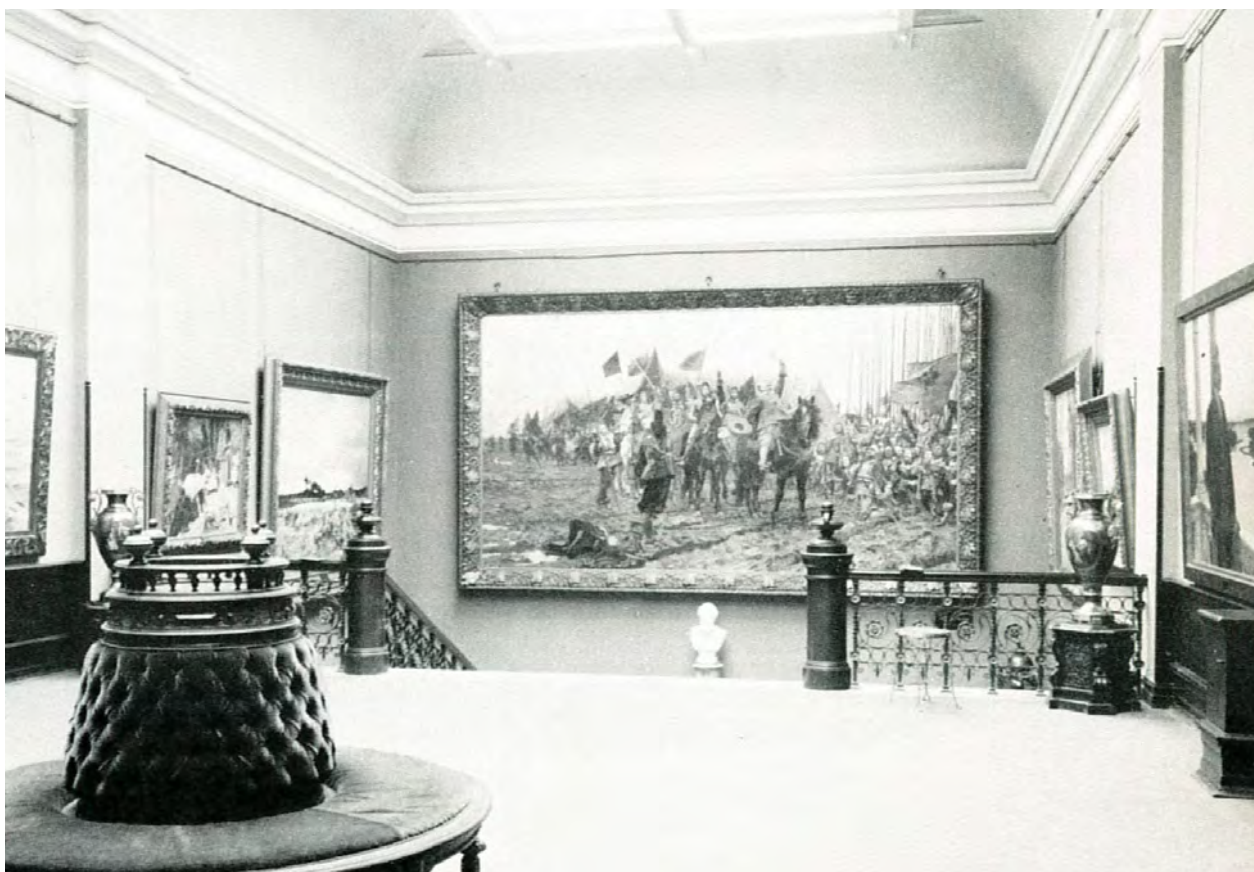
*Till vänster; Ritningar till Wilsonska flygeln av Hans Hedlund. Överst gårdsfasaden, genomsärning och plan av den övre våningen. Därunder planer av källarvåningen och våningen en trappa upp. Trapphuset är dominerande och flankeras av symmetriskt placerade utställningssalar. Skulptursalen i Wilsonska flygelns första våning år 1895 och konstavdelningen i Wilsonska flygelns tredje våning 1903. Foto: Göteborgs stadsmuseums arkiv.*

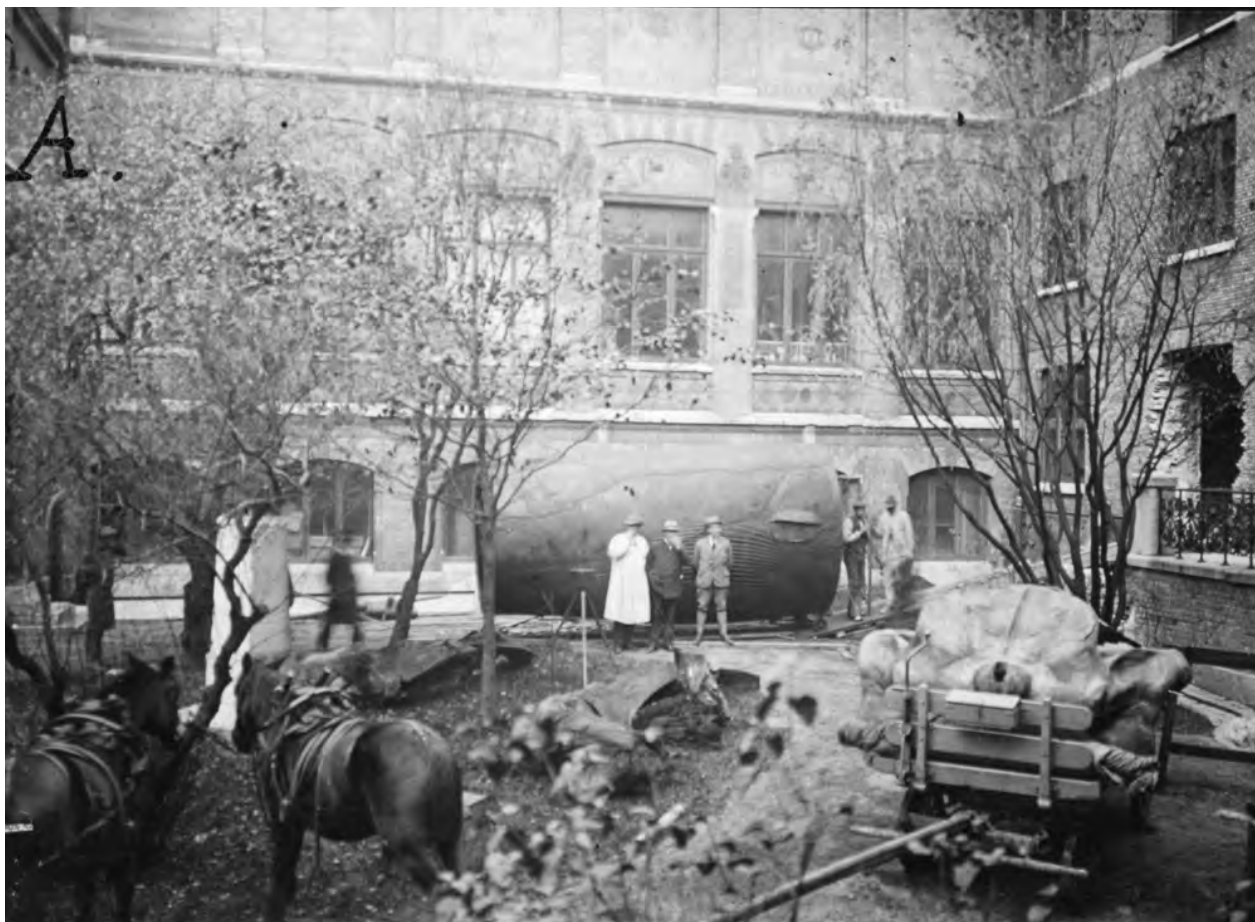
*Flytt av Malmska valen år 1923 i samband med att museets naturhistoriska avdelning flyttar till egen byggnad. En fönsteröppning i den östra flygeln har breddats tillfälligt för att få ut valen som även är nedmonterad i delar. Göteborgs stadsmuseums arkiv.*

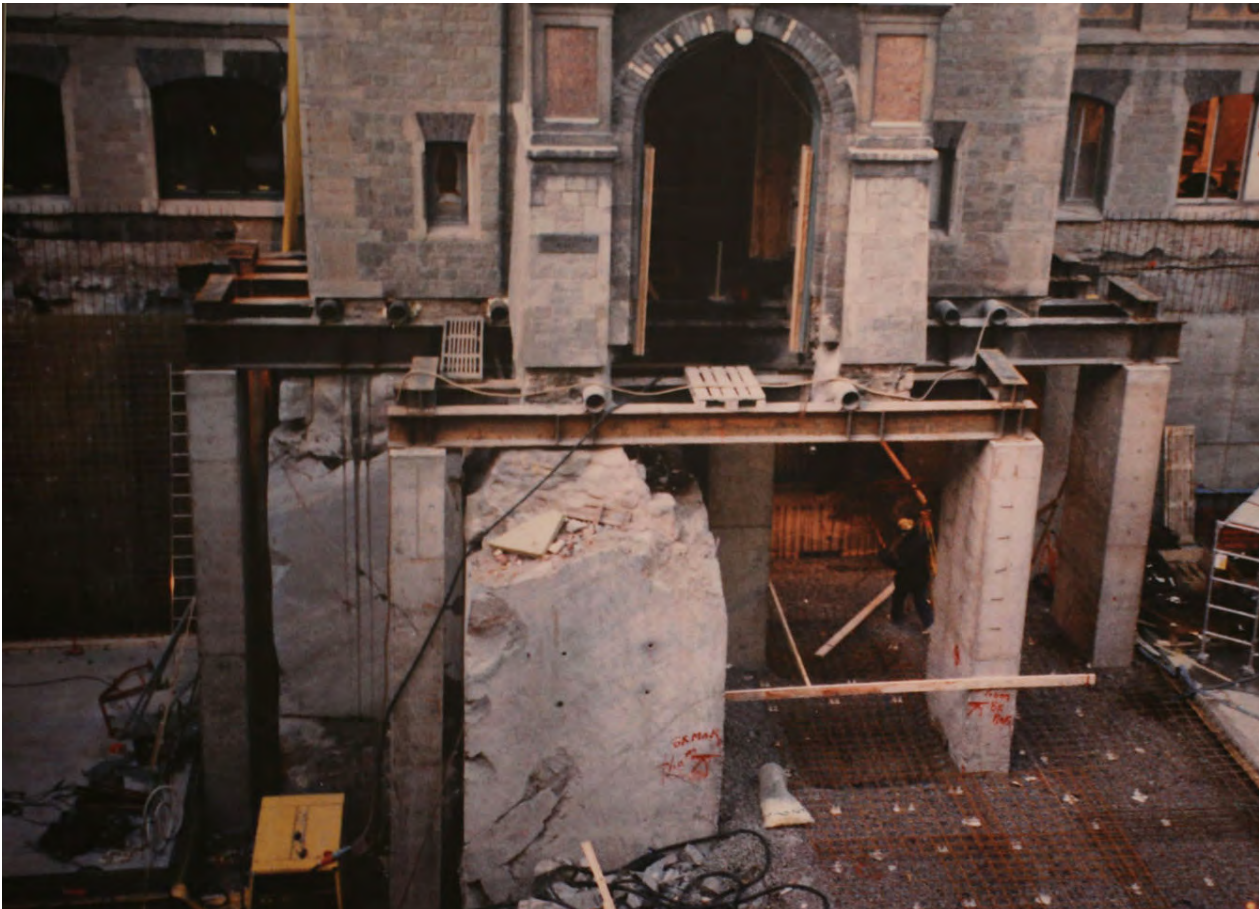
*Under fyra år i början av 1990-talet genomfördes en omfattande om- och tillbyggnad av Ostindiska huset. Här grävs gården upp för att ytan ska omvandlas till entré och hörsal. Bild ur Göteborgs stadsmuseums arkiv.*

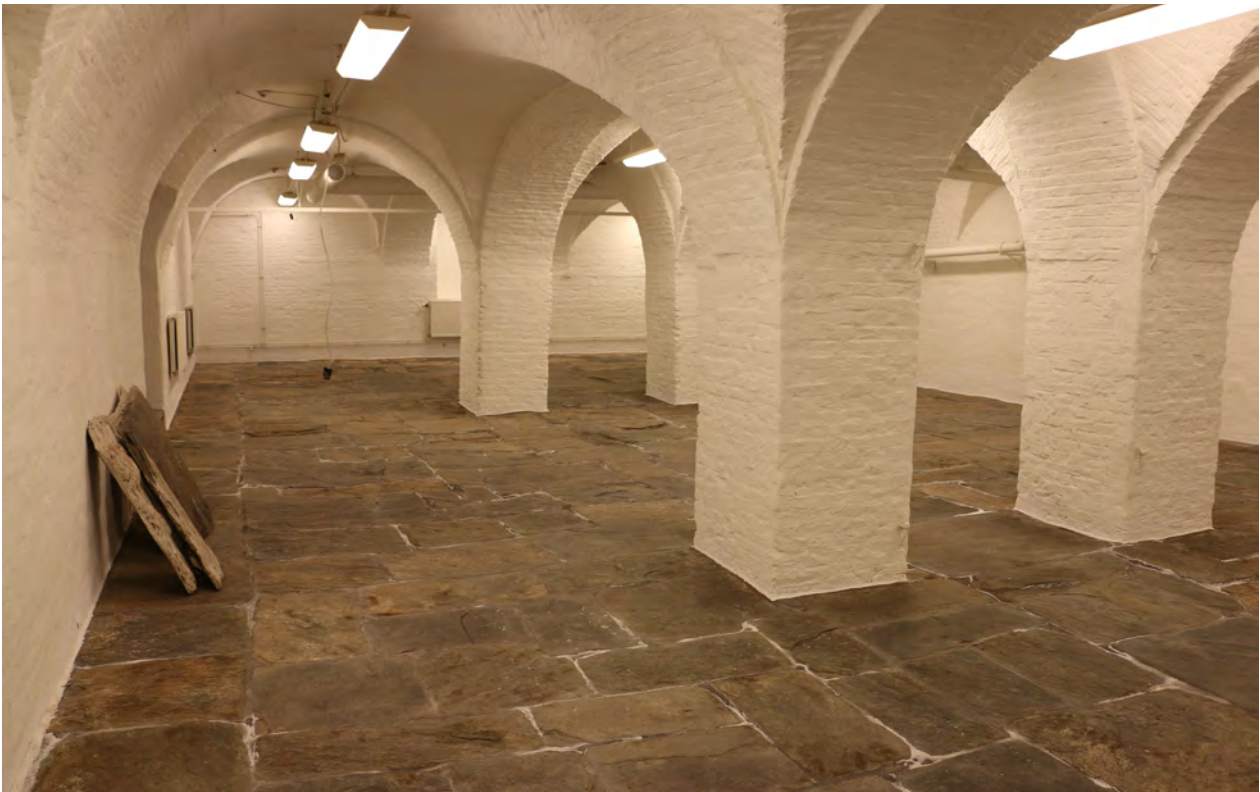
*Bottenvåningens tegelvalv i den så kallade kakelkällaren.*

Huvudbyggnaden och sidoflyglarna är uppförda med kraftiga murar av holländskt tegel. Bottenvåningen i huvudbyggnad och sidoflyglarna, med trapphus och portgångar, samt rummen ovanför dessa, är utformade med valv av olika typer. Murarna är i huvudbyggnaden och i de delar av flygelbyggnaderna som svarar mot huvudbyggnadens djup nedförda till mark. Byggnadsstomme i bottenvåningen till största delen av massiv tegelkonstruktion. Bjälklaget ovan källarvåningen består av tegelvalv. Överliggande våningar är konstruerade med primärstomme av bärande tegelväggar samt ett pelarbalksystem av trä respektive stål. Trapphusen är i huvudsak murade av tegel och fungerar troligtvis sidoförstyvande. Primärstommen - valv och pelarbalksystem - har ändrats bitvis ett antal gånger i samband med ombyggnader.

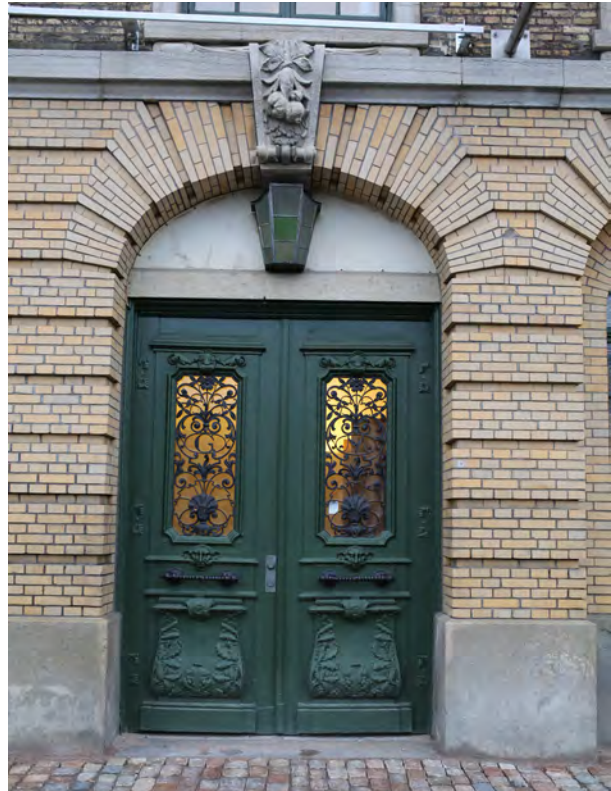
*1890-talsport med snidad ornamentik och smidesbeslag. Huvudfasadens stora antal dörrar är en rest av Ostindiska kompaniets verksamhet och dess invecklade logistik med avskilda magasin.*

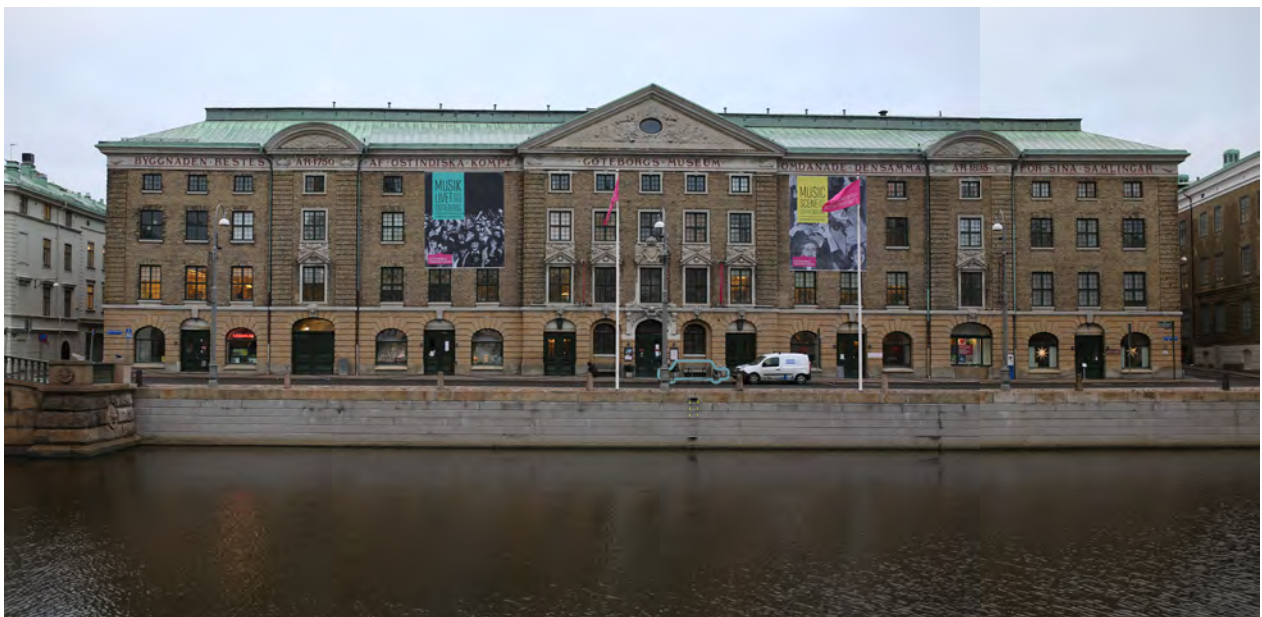
*Huvudfasaden är komponerad utifrån sträng symmetrisk ordning.*

Huvudfasaden mot Norra Hamngatan har en klassicerande arkitekturkomposition med strikt symmetri. Fasaden är i fyra våningar i klassisk ordning med betnad bottenvåning och storleksmässigt underordnad översta våning. En utskjutande mittrisalit med fem fönsteraxlars bredd flankeras av två sidoraliter med en fönsteraxels bred. Övriga fyra fasadytor har tre fönsteraxlars bredd. Mittrisaliten kröns av en kraftig fronton med ornamentering och ett ovalt fönster. Sidoraliterna kröns av rundbågade frontespiser, även de med ornamentering. Ytterväggarna är murade av gult hårdbränt fasadtegel, så kallad holländsk klink, med inslag av grå, gotländsk kalksten i ornament; såsom huvudlist, solbänkar i fönstren, bandlist mellan bottenvåning och våning 1 tr, fönsteromfattningar samt slutstenar på huvudfasadens mittparti och risaliter, ugglor och stadsvapnet ovanför entrén. Stenen är i huvudsak inmurad men även fastsatt med fästjärn. Hörnrusticeringar. Bottenvåningen är reverterad med skrombergaklinker. Sockel, trappor, tröskelkoningar och solbänkar till butiksfönstren är utförda i uddevallagranit. På frisen under taket står det: "Byggnaden restes år 1750 af Ostindiska Kompt. Göteborgs museum omdanade densamma år 1895 för sina samlingar". Fönstren har karm och bågar av trä och fyra respektive två lugter samt korspröjs. De är grönmålade med oljefärg och är placerade 1 dm innanför fasadliv. Bottenvåningen har nio rundbågade skyltfönster och åtta portar med pardörrar med grönmålade snidade dörrar. Vissa av dessa har glasfyllnader och svartmålade smidesgaller.

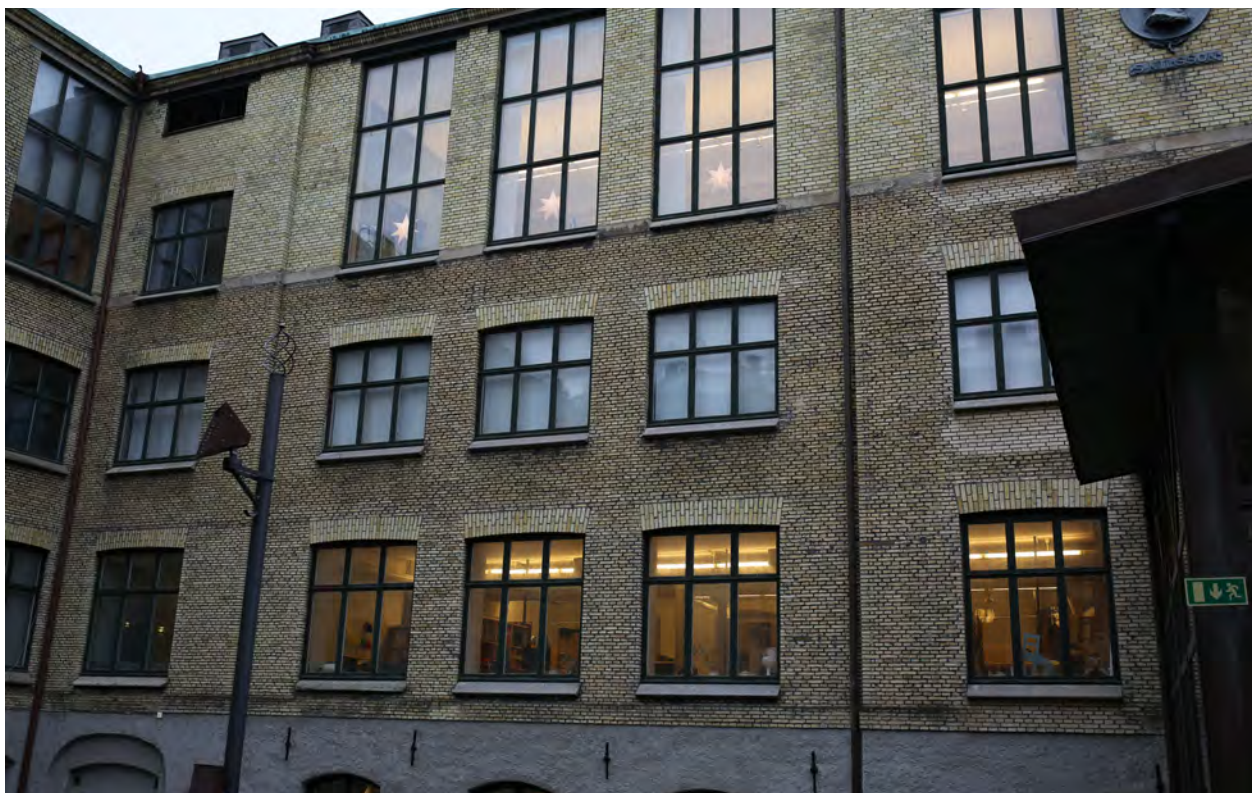
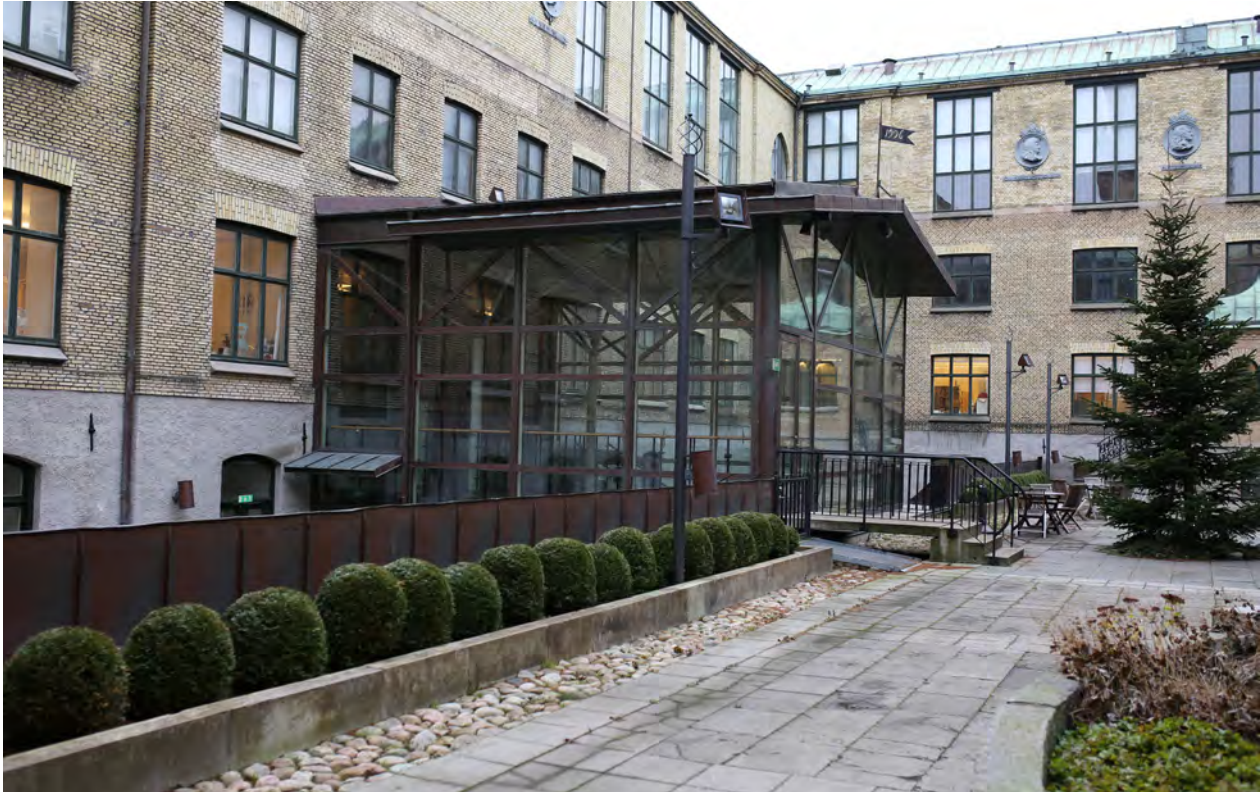
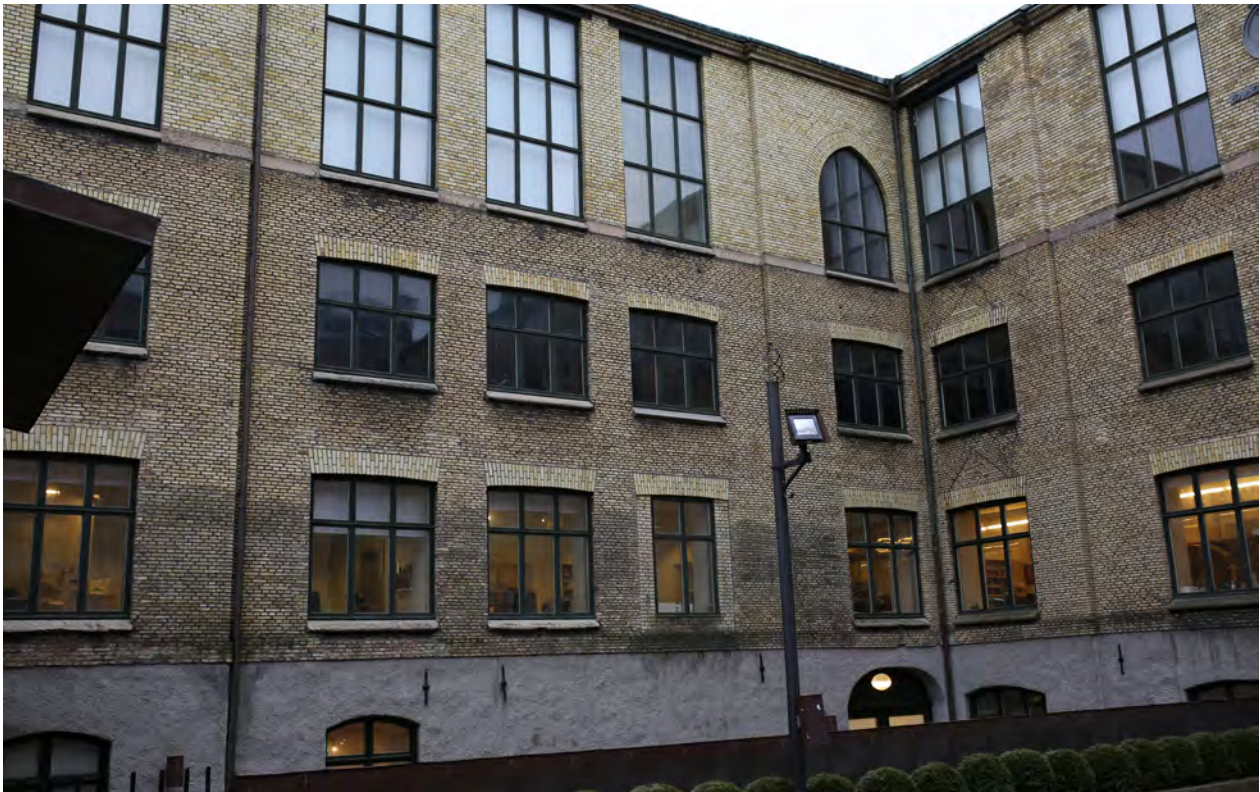
Även gårdsfasaden är symmetriskt uppbyggd. Den är i fyra våningar med markerad sockelvåning, låg mellanvåning och påtaglig högre översta våning. Ytterväggarna är murade av gult hårdbränt fasadtegel i kryssförband. Tegelstenarnas storlek och kulör är avvikande (ljusare kulör) i översta våningen och över fönstren. I fasaden förekommer minst tre typer av fogbruk, röd med grov ballast, ljust grå och mörkt grå, slät fog (cement?). Det är tydligt att fasaden har genomgått förändringar. Bottenvåningen har bevarad 1700-talskaraktär med spritputsad gråstensfasad och grova ankarlut målade svarta med blymönja under. En kalkstensfris under den översta fönsterraden markerar 1890-talspåbyggnadens nedre avgränsning. Över den översta fönsterraden går en stålbalk. I mittpartiet av fasaden finns gjutna cementmedaljonger. Trapphuset i stål, glas och kopparplåt från 1996 utgör ett påtagligt modernt inslag i fasadens mitt. Fasadens fönster är rektangulära i alla våningsplan utom bottenvåningen där de är rundbågiga. Högst upp i den västra delen av fasaden finns även ett spetsbågigt fönster. Fönstren är av trä, har nio lugter och är målade gröna med oljefärg. Fönsterbänkar av kalksten.

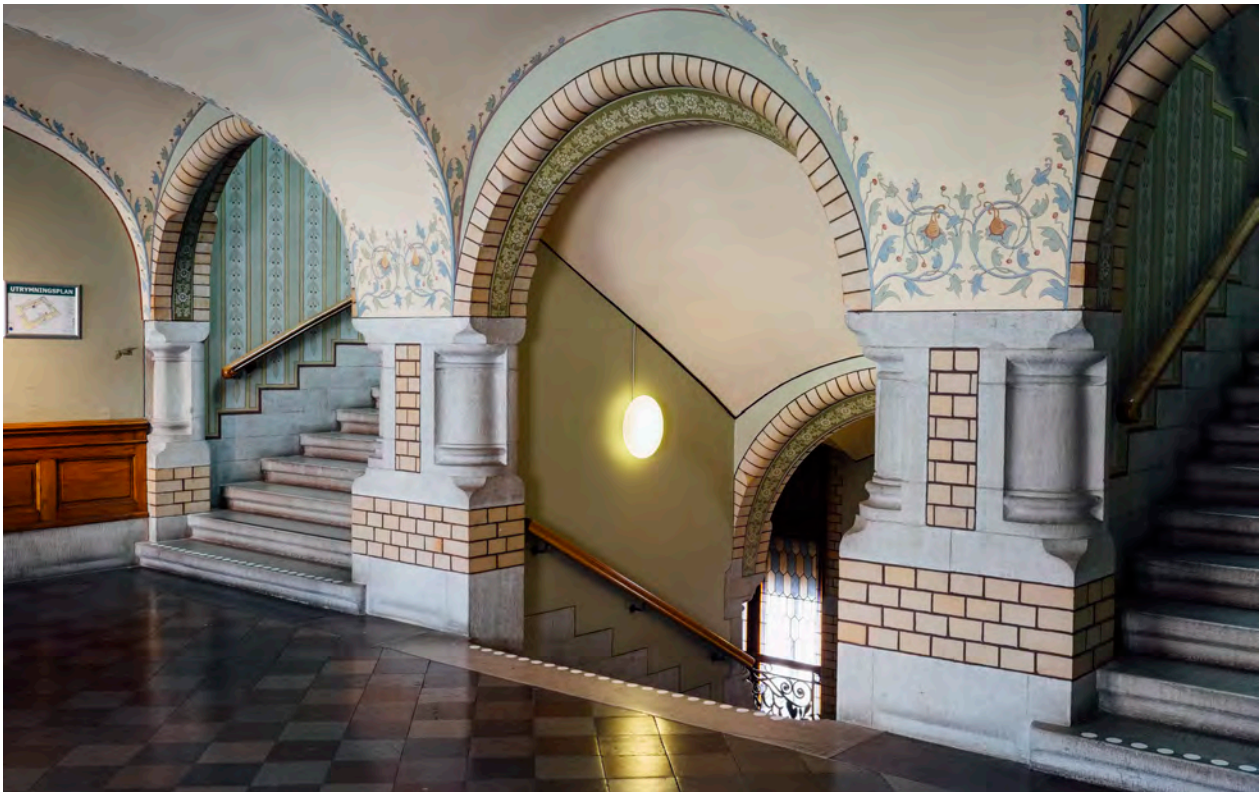
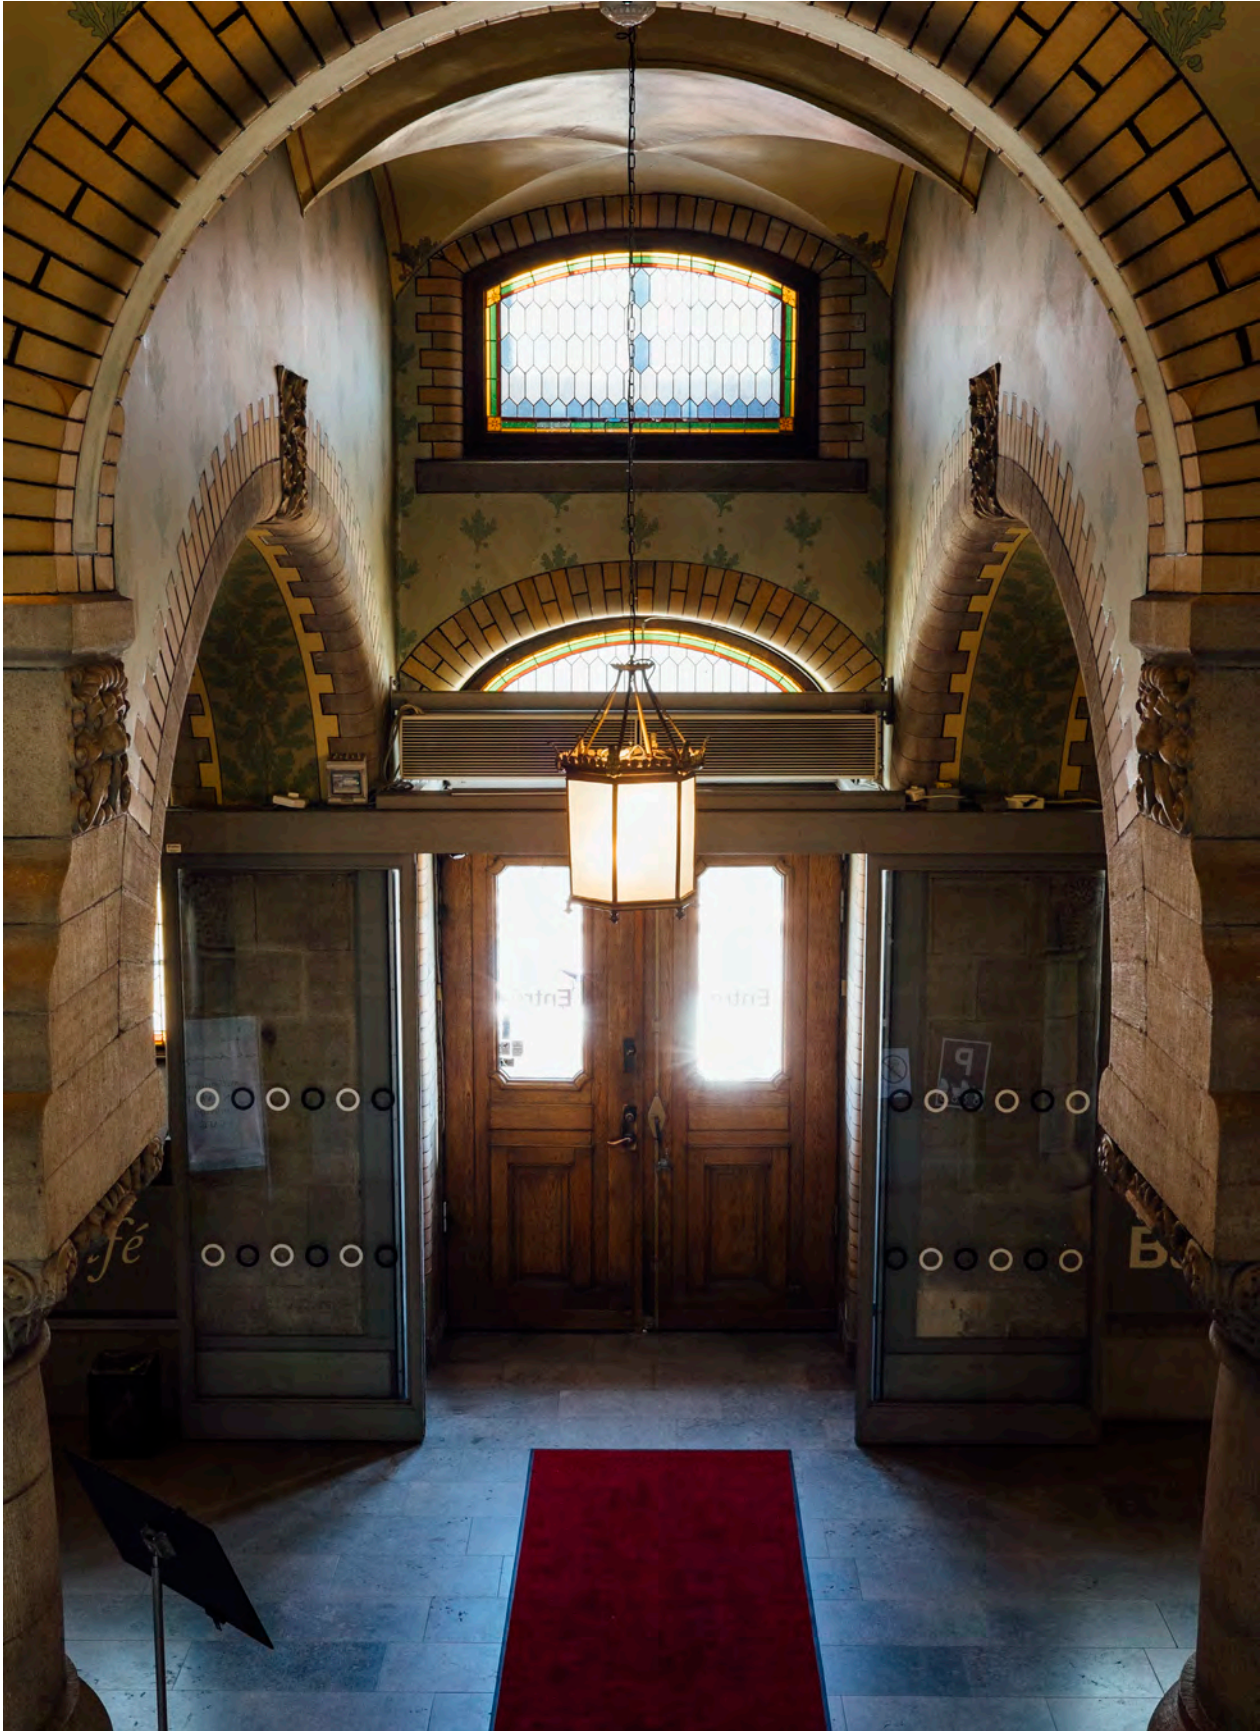
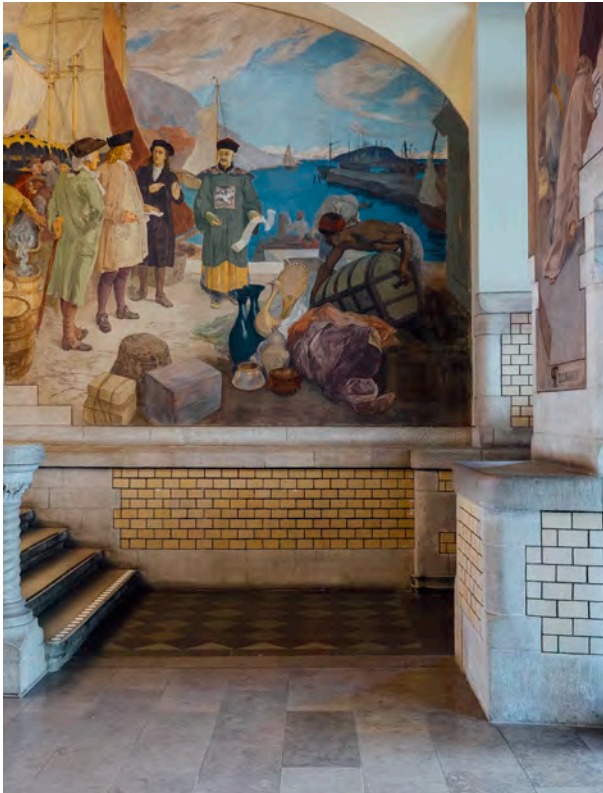
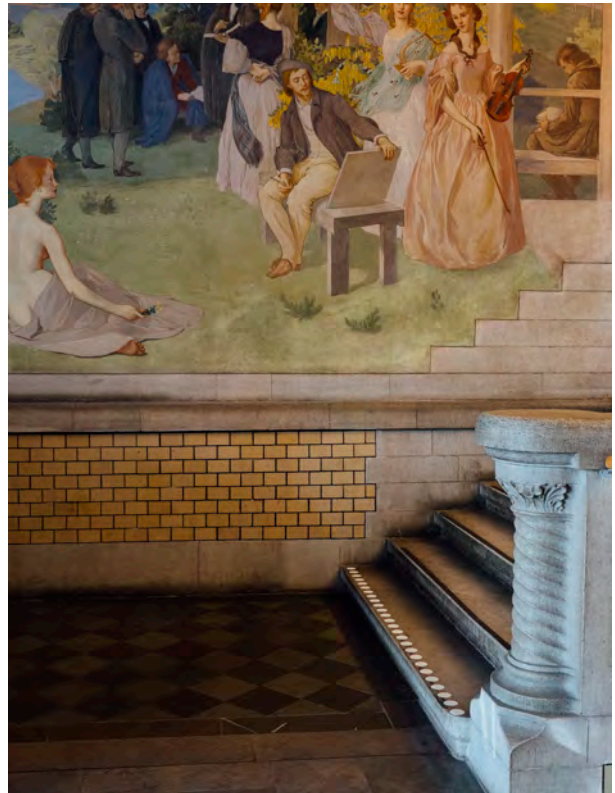
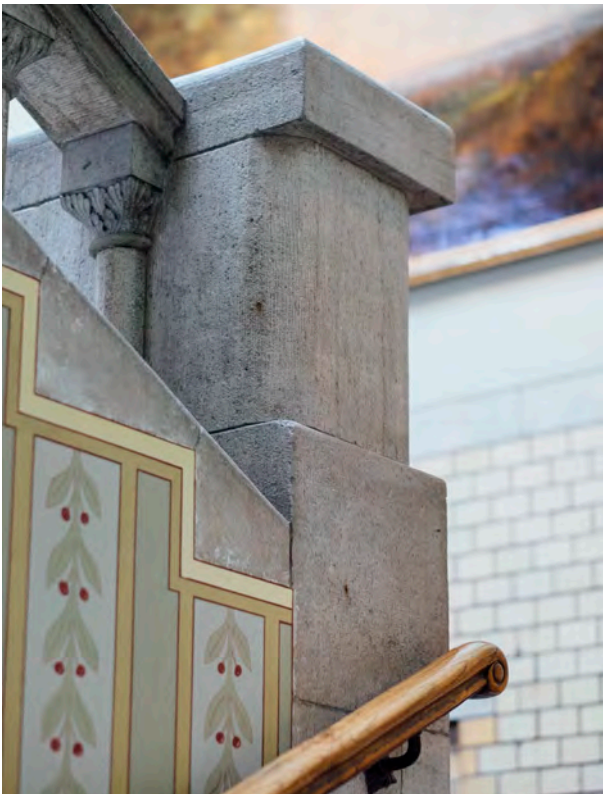
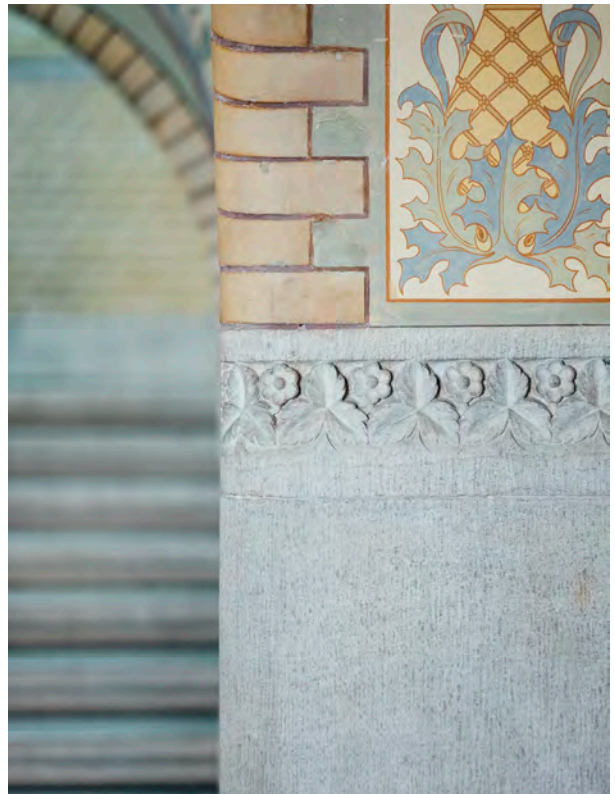
Entréhallen leder dels vidare till det sekundära trapphuset och gårdunderbyggnaden och dels åt sidorna mot museibutik och café. En entréhall övergår till en passage flankerad av två utrymmen som idag används till barnvagnsparkering. Entréhallen och det ursprungliga huvudtrapphuset utgör en kombination av den ursprungliga 1700-talstrappan från Ostindiska kompaniets tid och museiepokens 1890-talstillägg. Originaltrapphuset från 1700-talet framträder tydligast mellan 1 1/2 och 2 1/2 trappa där valv och trappkonstruktioner i stort är bevarade men har dekor från 1890-talet. Entréhallen och trapphallen upp till första våningen präglas helt av 1890-talets och 1990-talets ombyggnader och har delvis en monumental utformning. Flera intressanta 1890-talsdetaljer finns, bland annat väggmålningarna en trappa upp, skulpterade naturstenspelare, fönster med färgat glas, smidesgaller, paneler och valvbågar med välbevarad dekormålning. Entréhallen har rekonstruerad dekormålning från 1990-talet. En av frescomålningarna på väggarna föreställer dels vetenskapen och konsten i form av två kvinnor som vakar över staden Göteborg med Ostindiska huset synligt mitt i bilden. En annan målning skildrar den ostindiska handeln. I trapphuset finns även stentavlor med donatorernas namn. Golvet är av kalksten.

Entréhallens väggar och kolonner är betonggjutna, vita. Stendetaljerna är utförda i uddevallagranit respektive gotländsk kalksten. Väggarnas neder del är reverterade i skrombergategel. Sockel i kalksten. Dörrar (dörrblad och karmar), fyllningspanel samt ledstänger i kvistfri ek. Fönster (karmar och bågar) i kvistfri furu. Överljus och innerfönster av katedralglas. Gångjärn, handtag, låsbläck, inre fönsterbeslag och spärrgaller av järn. Dekorationsmålningen är utförd med en tät färg som tycks var modernt måleri baserat på en 1800-tals förlaga. Trappträcket är av tandhuggen kalksten.

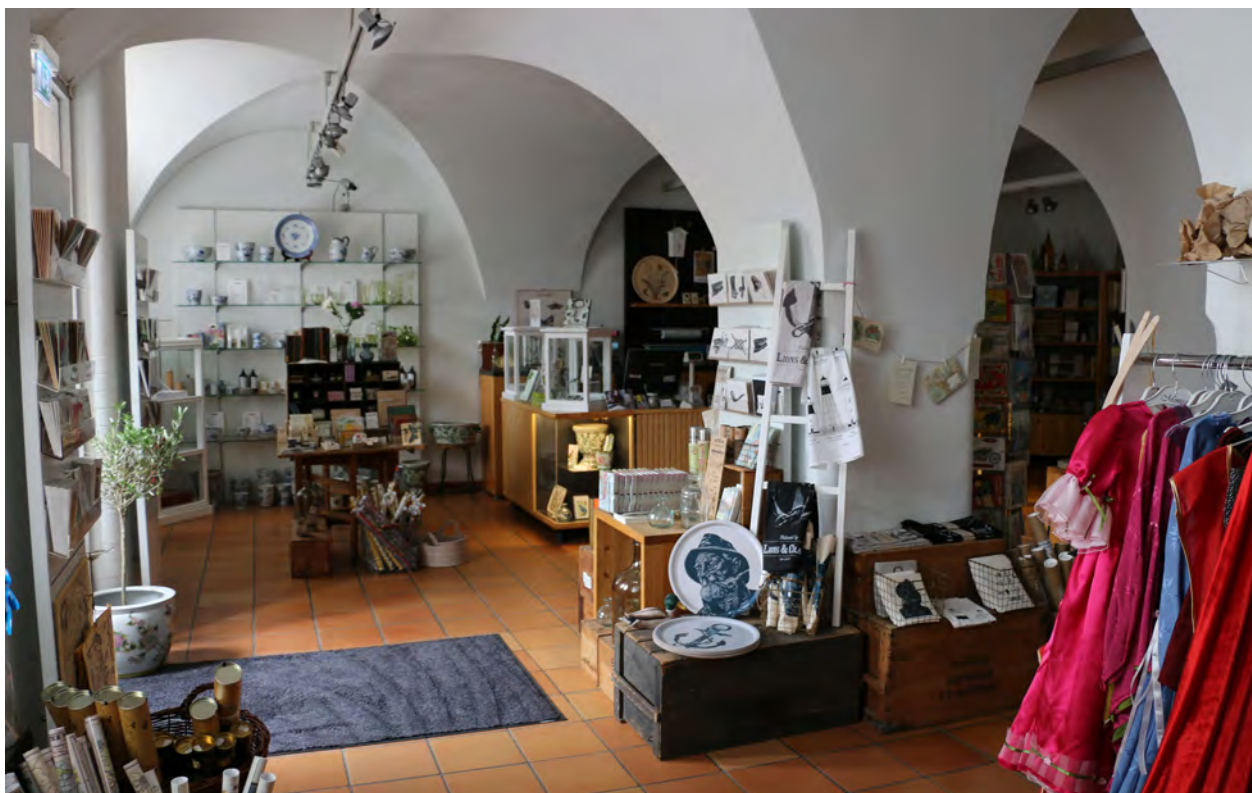
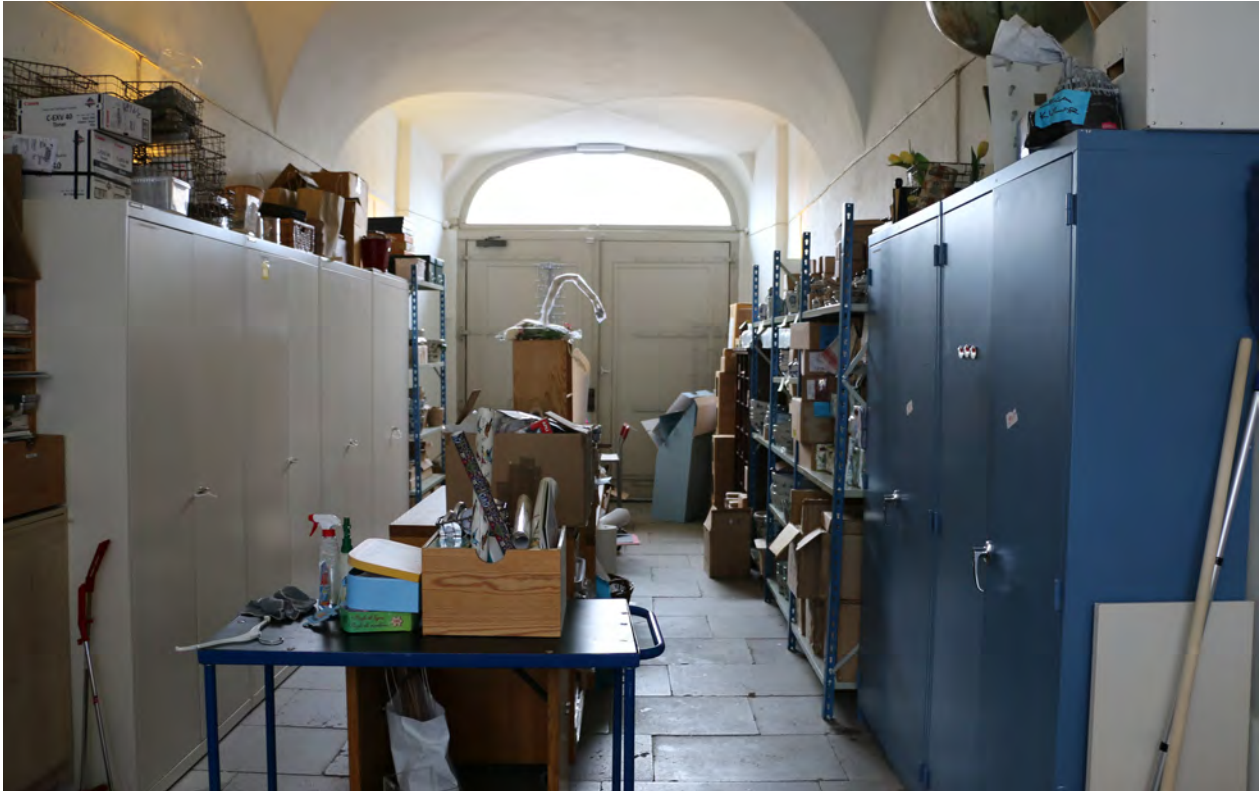
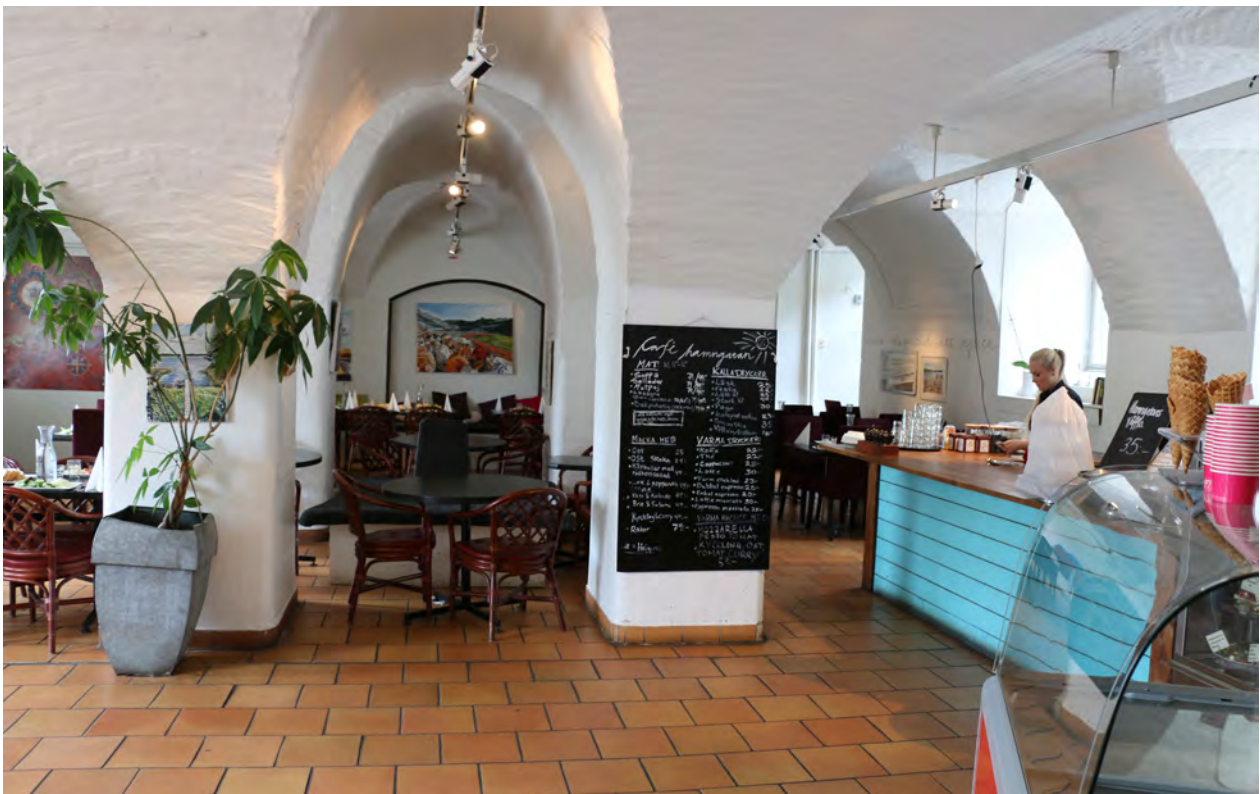
Två lika stora, näst intill kvadratiska och öppna rum flankerar huvudentrén. Dessa flankeras i sin tur av de avlånga rum som ursprungligen var portgångar som föband gatan med gården. Murarna är tjocka och i hela bottenvåningen, exklusive entréhallen finns 1700-talets kryssvalv. I rummen finns två par parställda murpelare i respektive rum. Pelarna har på 1800-talet klätts in med tegel och är idag vitmålade liksom taket. Golven är belagda med klinker. Den västra portgången, idag museibutikens förråd, har kalkstengolv och bevarad ursprunglig rumsupplevelse från 1700-talet.
