Vård- och underhållsplan Ostindiska huset  
Del 1: Beskrivningar

Ostindiska huset vid Stora Hamnkanalen är ett av Göteborgs mest monumentala byggnadsverk och en av få bevarade 1700-talsbyggnader i staden. Byggnaden som helhet har ett mycket högt kulturhistoriskt värde som dokument över dels Ostindiska kompaniet och dels över den göteborgska museiverksamheten under snart 200 år. Ostindiska huset är också ett exempel på verk av några av sin tids mest namnkunniga arkitekter; 1700-talets Carl Hårleman och Bengt Wilhelm Carlberg respektive 1890-talets Hans Hedlund och Yngve Rasmussen.

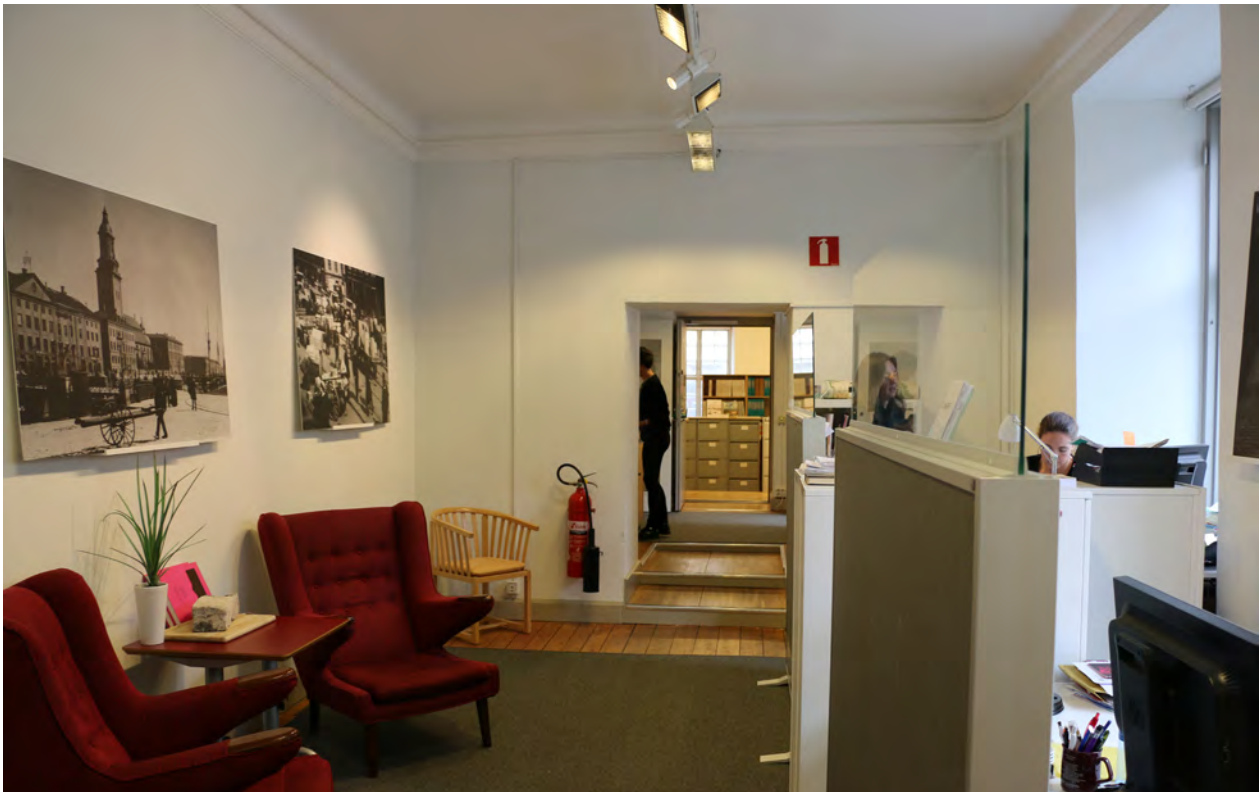
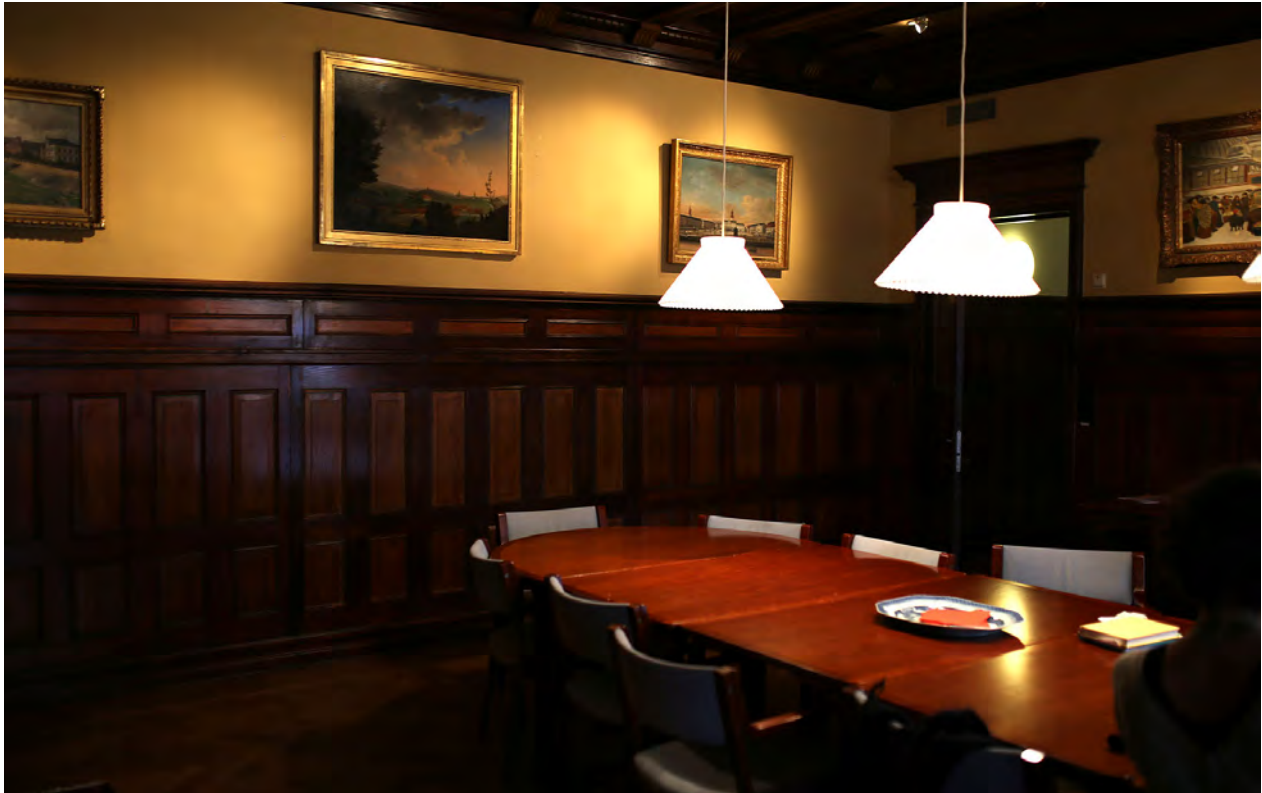
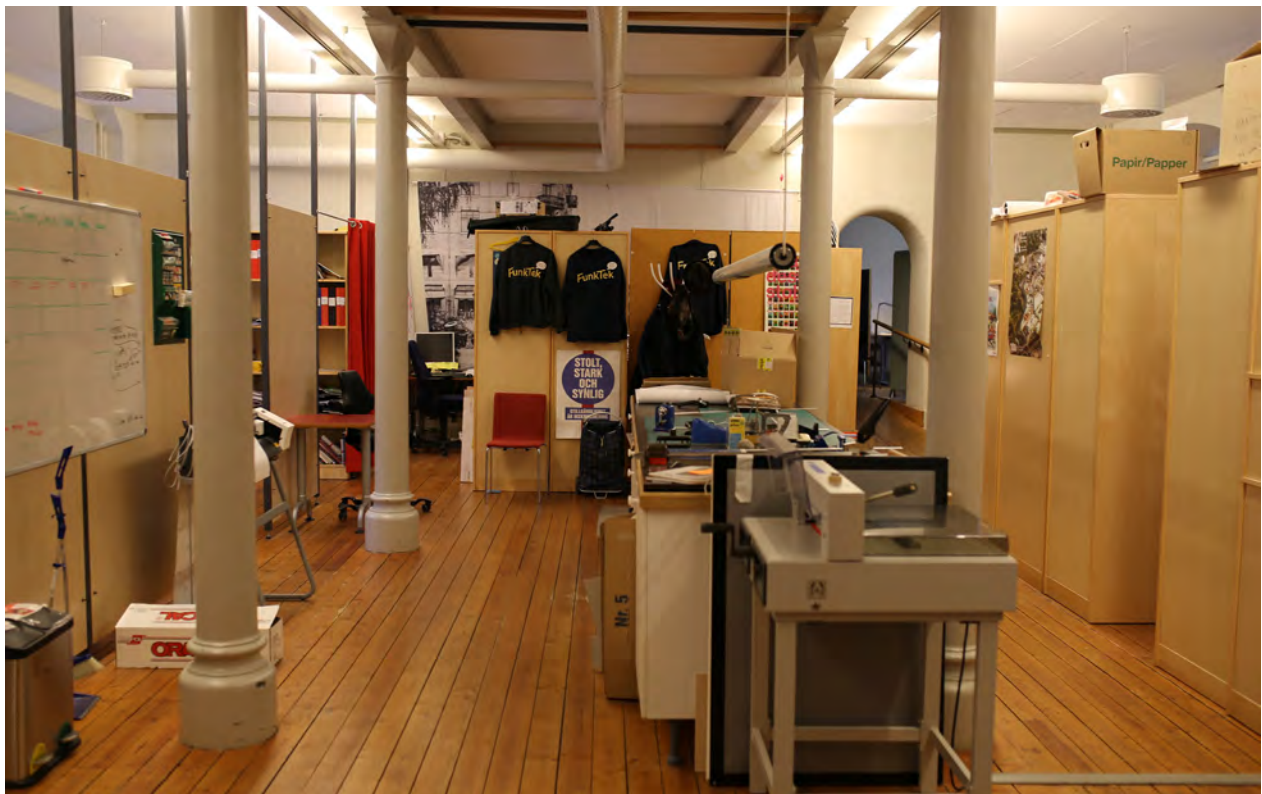
Huvudbyggnadens plan 1 tr är en del den nuvarande verksamhetens kontorsvåning. Rum väster om trappan har bevarad 1700-talsplanlösning och valven ovanför portgångarna har relativt välbevarad 1700-talskaraktär.

Den västra delen av våningsplanet är rumsindeldad i små rum medan den östra delen har en öppen planlösning med fristående järnspelare. Till vänster om trapphuset ligger det fd museikansliet med sammanträdesrum och tambur i 1890-talsstil medmörkbetsade/fernissade väggpaneler av trä och blyinfattat, färgat glas, delvis hamrat. I övrigt rollade, vita väggar. Golven är belagda med fiskbensparket av ek. Dörrarna är fyllningsdörrar i betsad/lackad furu. Kontorsrummen mot gården är rollade i en bruten vit färg och har stora fönster. Trägol. Enkla takfriser och hålkälsavslut. Fönstren är oljemålade grå. Småspröjsade mot gatan.

I den östra delen av våningsplanet finns ett öppet kontorsrum med gjutjärnspelare och två balkar. Trägolvet är mattlackat. Dörrfoder och sockel har enkel 1700-talsprägel. Fönstren är oljemålade grå. Småspröjsade mot gatan. Rollade väggar i bruten vit färg och akustikplattor i taket.

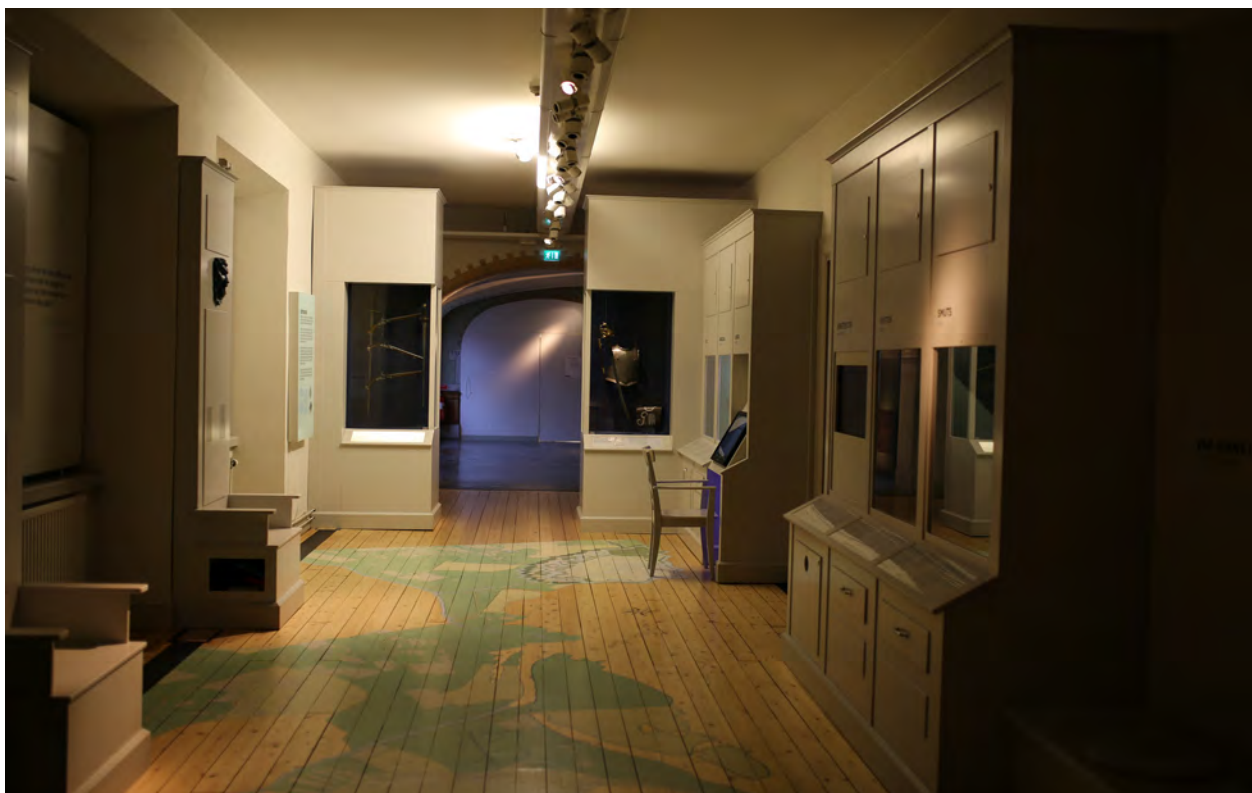
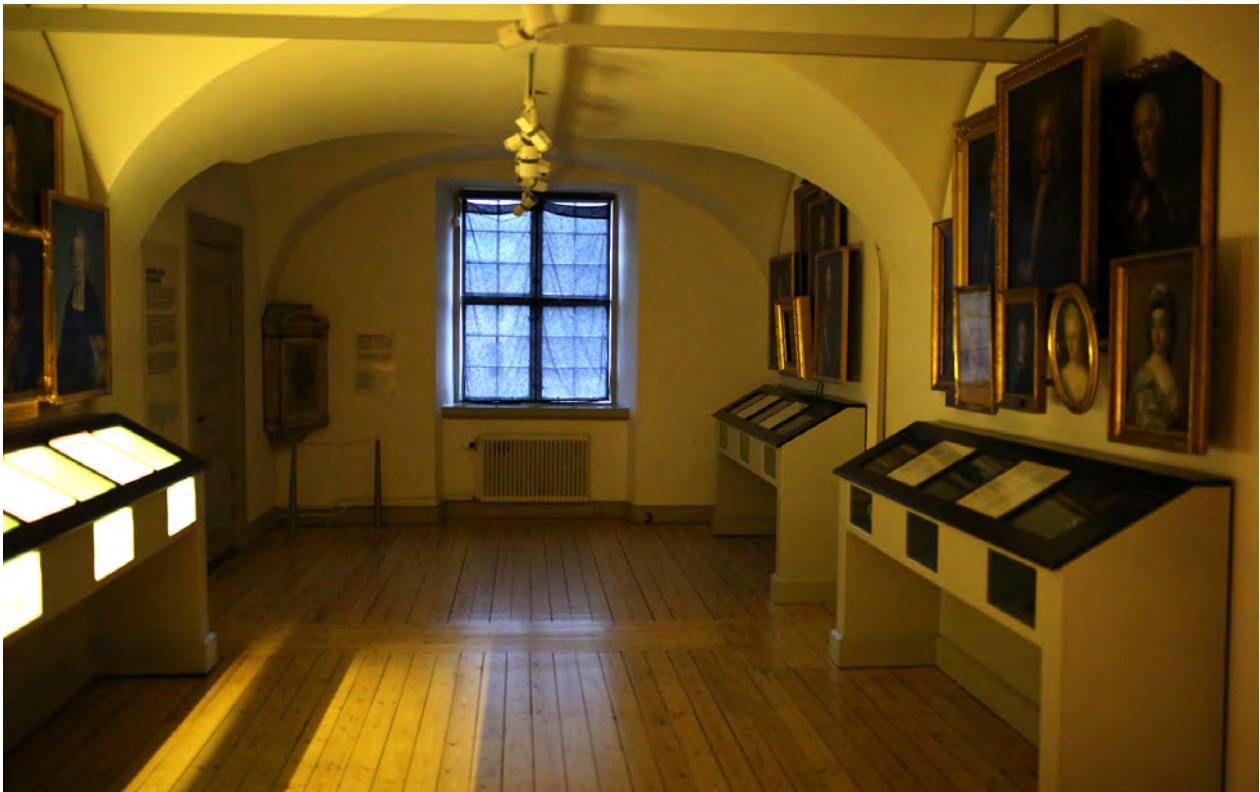
Huvudbyggnadens plan 2 tr innehåller utställningsrum. Ovanför de fd portgångarna finns rum med kryssvalv och är alltså välbevarade 1700-talsdelar. Utställningsrummet väster om trapphuset har bevarad ursprunglig planlösning med sin med huvudfasaden parallellt gående mellanvägg. Rummen har lackade trägolv och väggar rollade i vitt. Det östra rummen ovanför portgången har rödmålade väggar och kryssvalv, med en matt rollad färg. Socklar och foder är enkla och gråmålade. I denna delens utställningsrum har det lackade brädgolvet infällda kalkstensplattor (en tidigare skorstensstock?). I rummet finns ett synligt pelarbalksystem med dekorationsmålat järn. Väggytan är matt och socklar och dörrfodren enkla och målade i grått. Valvöppningarna är tegelkantade.

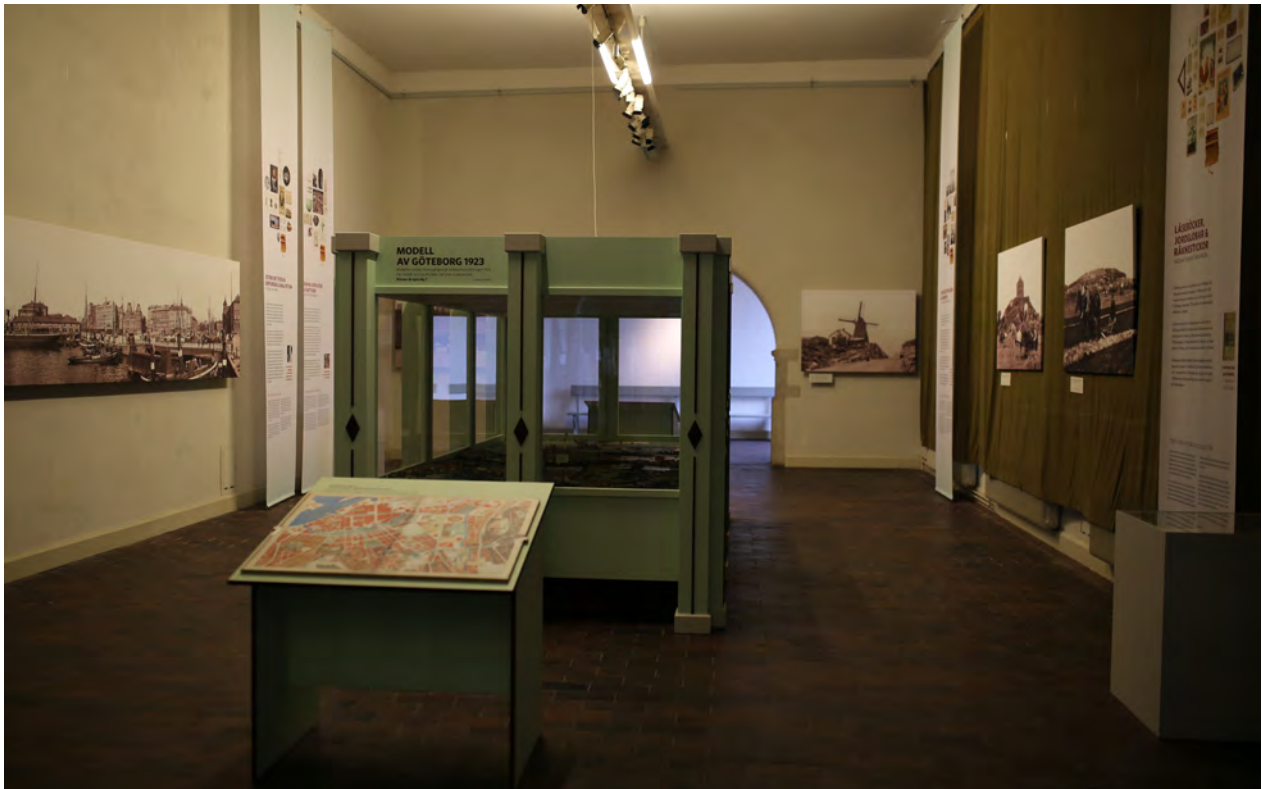
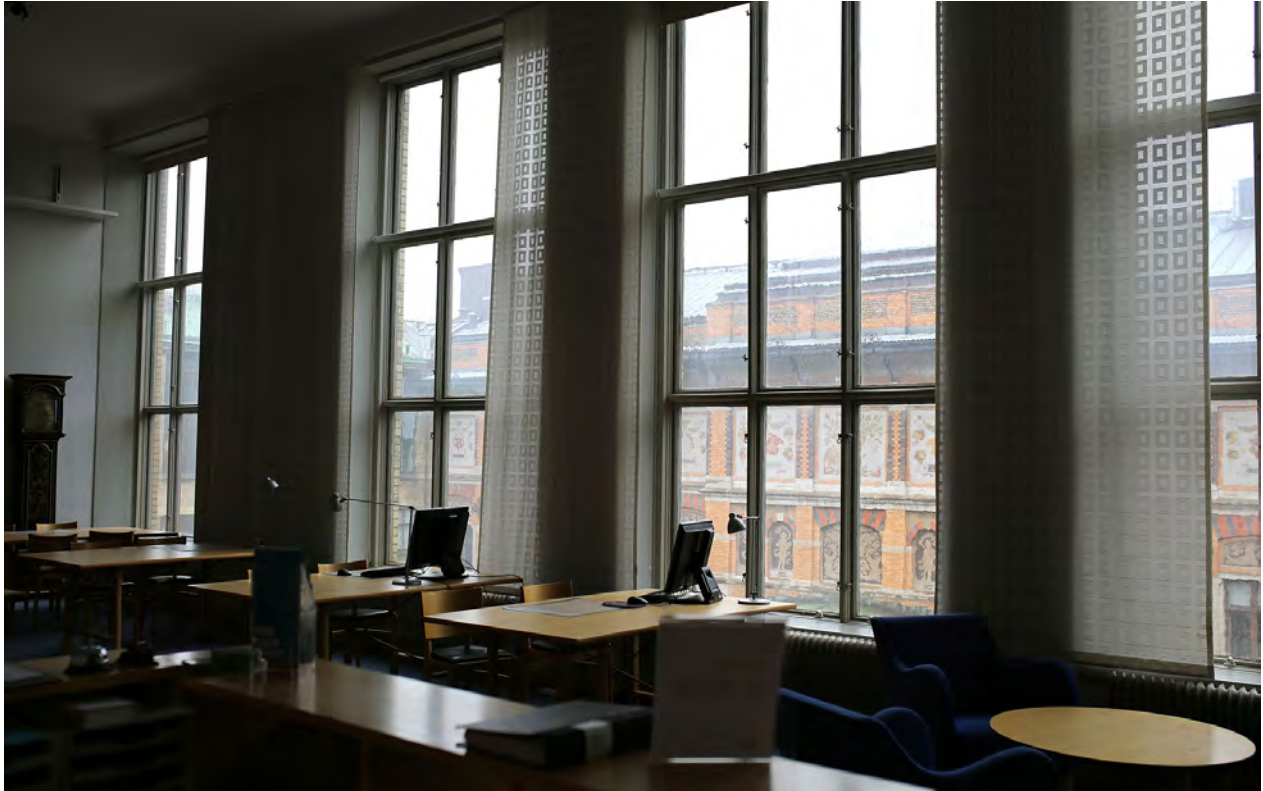
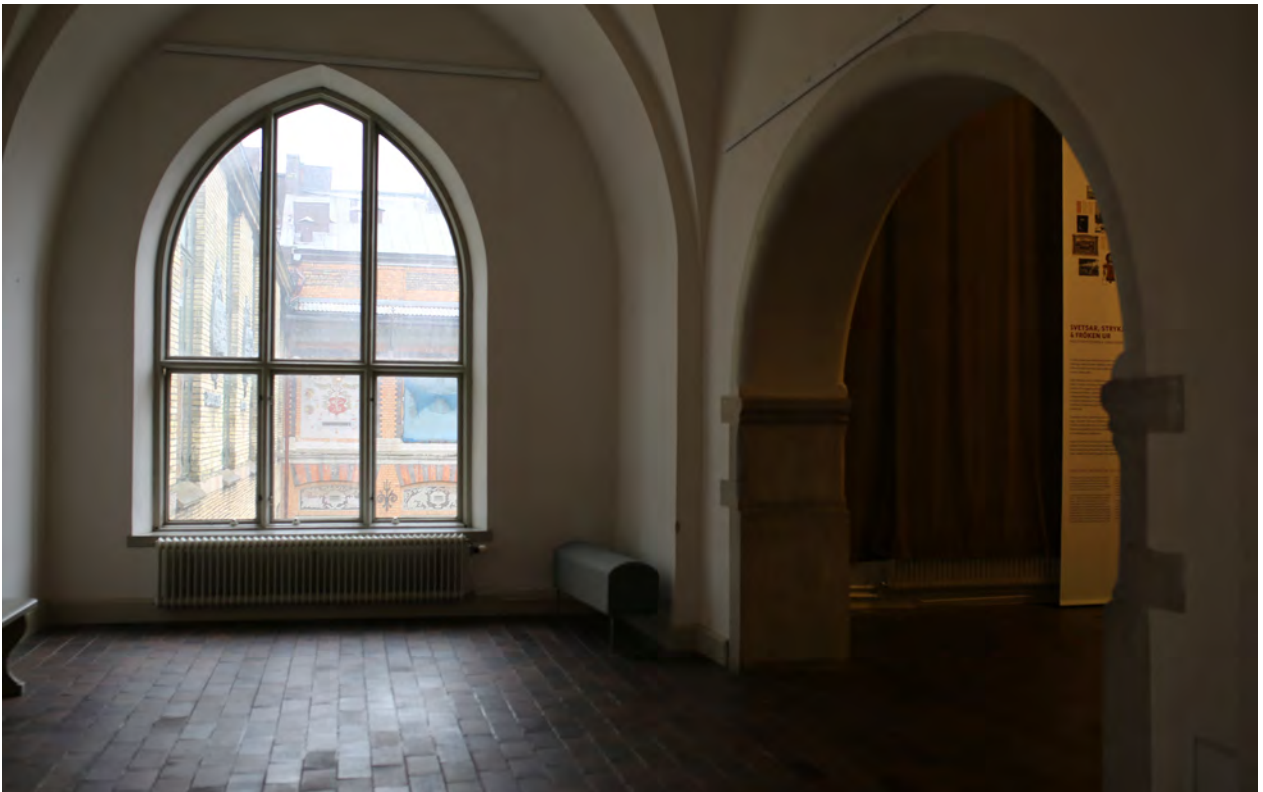
Våningsplanet tre trappor upp innehåller utställningssalar i den västra delen och stadsmuseets Faktarum och arkiv i den östra. I den västra rummet ovanför portgången finns den så kallade kyrksalen med kryssvalv och spetsbågigt fönster mot gården. På golvet ligger brunt klinker, typ Höganäs. Fönstren mot gården i Faktarummet går nästan ända upp till tak i det höga rummet och har nio lufter, ingen spröjs.

I det östra rummet ovanför portgången har rummet delats in med en mellanvägg till två mötesrum. På golvet ligger ett lackat brädgolv samt kalkstenschällar efter en skorstensstock. Foder och sockel är profilerade och målade i en grå kulör. Kryssvalv och väggar är rollade i vitt. Tröskel av kalksten in mot biblioteket.

I valven mellan rummen finns infällda ornamenterade stenblock.

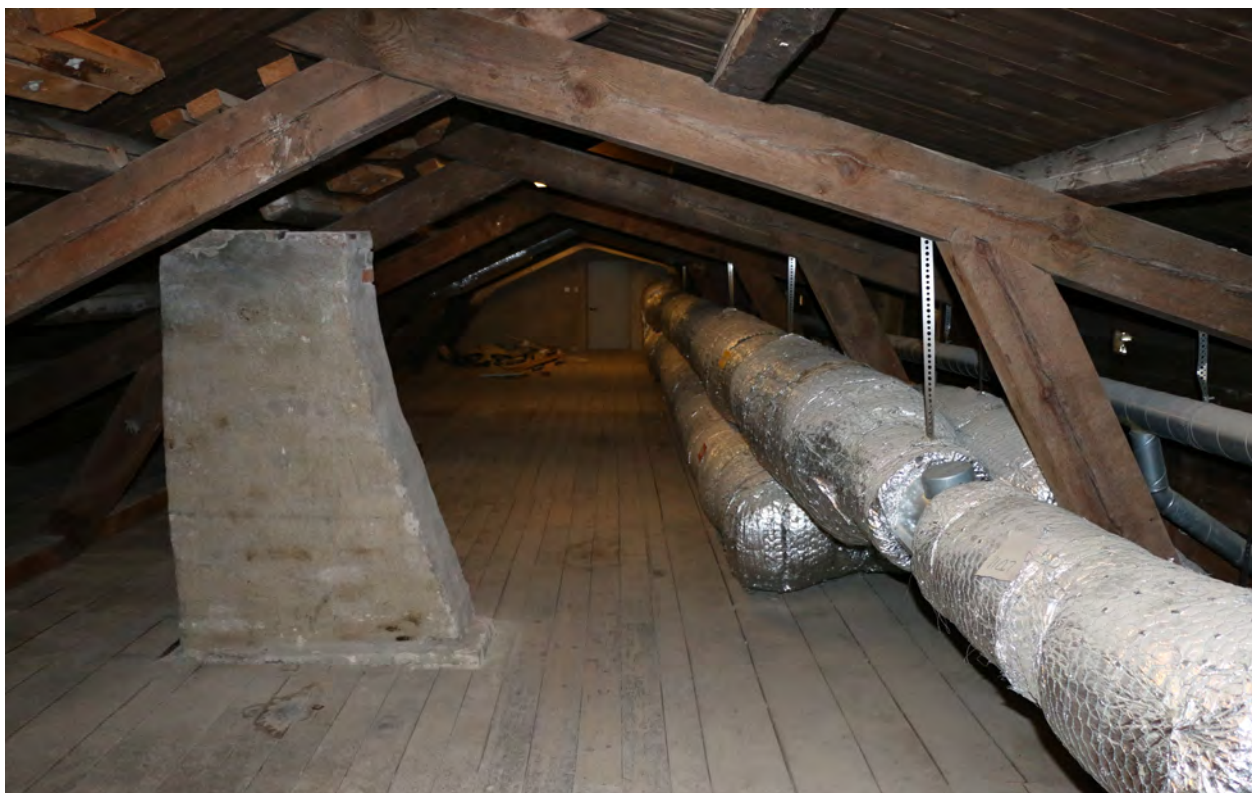
Öppen råvind med vissa avgränsade teknikutrymmen. Träggolv. Innertaken är isolerade på ovansidan med mineralull. Generellt välstädat och lättframkomligt och med god belysning. Ventilationer genom ventiler i tak, nedtill och upptill.

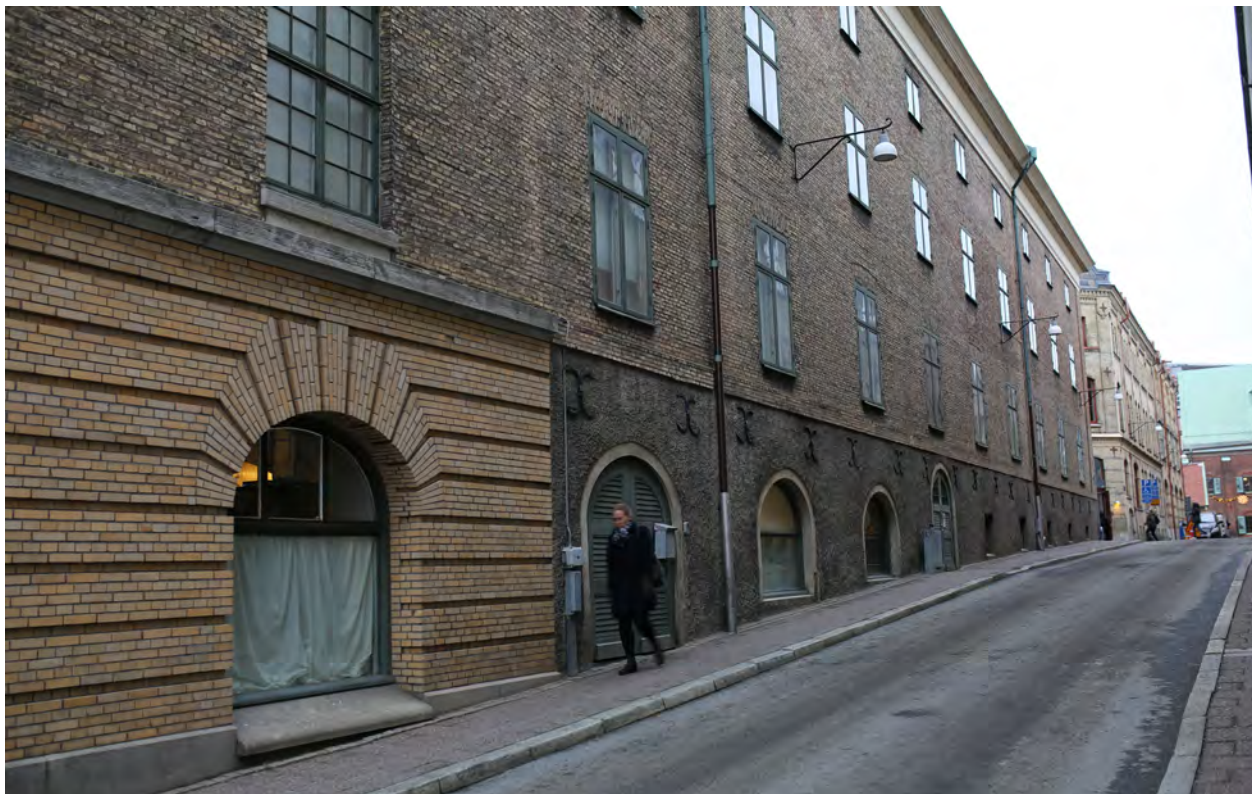
Den östra flygelns fasad längs Tyggårdsgatan hade ursprungligen och har fortfarande en enklare utformning än huvudfasaden. Här finns en delvis mer välbevarad 1700-talskaraktär än i huvudfasaden. En speciell miljö skapas i de smala gaturummen tack vare den grova putsen, de kraftiga ankarlutnen och fönstrens bevarade 1700-talsplacering i liv med fasad. De flesta originalfönstren har emellertid bytts ut till korspostfönster under 1800-talet. Fönstren närmast Norra Hamngatan och på gaveln är småspröjsade och sitter indragna från fasadlivet. Källarvåningen är murade av gråsten och utvändigt spritputsad. På gaveln kan gråstensmuren anas genom den tunna putsen. På långsidan har putsen ett modernare utförande. Del av fasaden närmast Norra Hamngatan har gult förbländertegel i sockelvåningen. Fasaden har gult 1700-talstegel med röd fog. Mot norr finns inslag av rött tegel. En putsad takgesims är målad i naturstenskulör. Sista biten mot Norra Hamngatan har takgesims av kalksten. Gatubeslysning monterad på fasad.

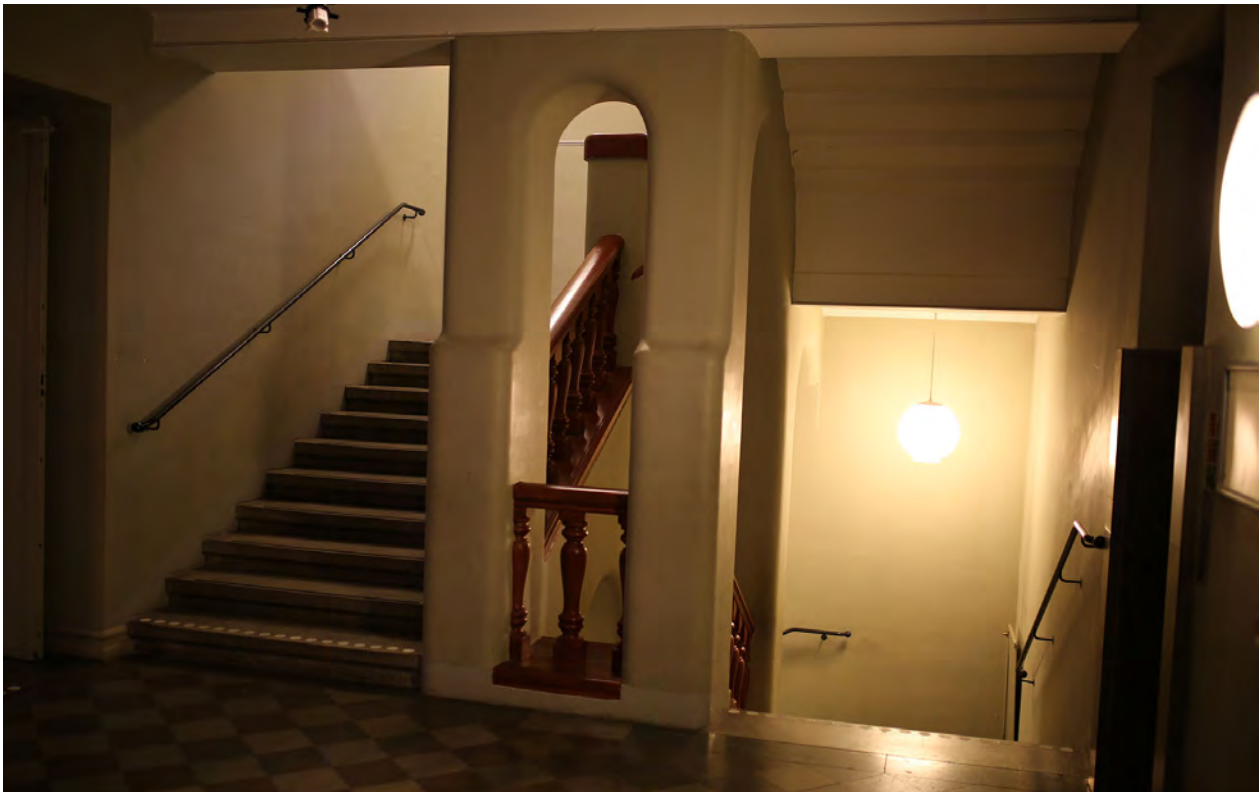
### *Trappa*

Östra flygelns trappa har en öppen trappspindel. Konvext takvalv. Plan och sättsten i tandhuggen kalksten. Golv med röda och grå kalkstensplattor på vilplanen (22X22 cm). Bröstning och hörn med klinkertegel. Fyllningsdörrar i ljust grå, penselstrukna. Imitationsmålad träbalustrad i ljust röd. Ledstång i svartmålat smide. Trappspindelns tegel och kalkstensdetaljer har putsats över så att väggarna är helt släta och rollade i en ljust grön kulör.

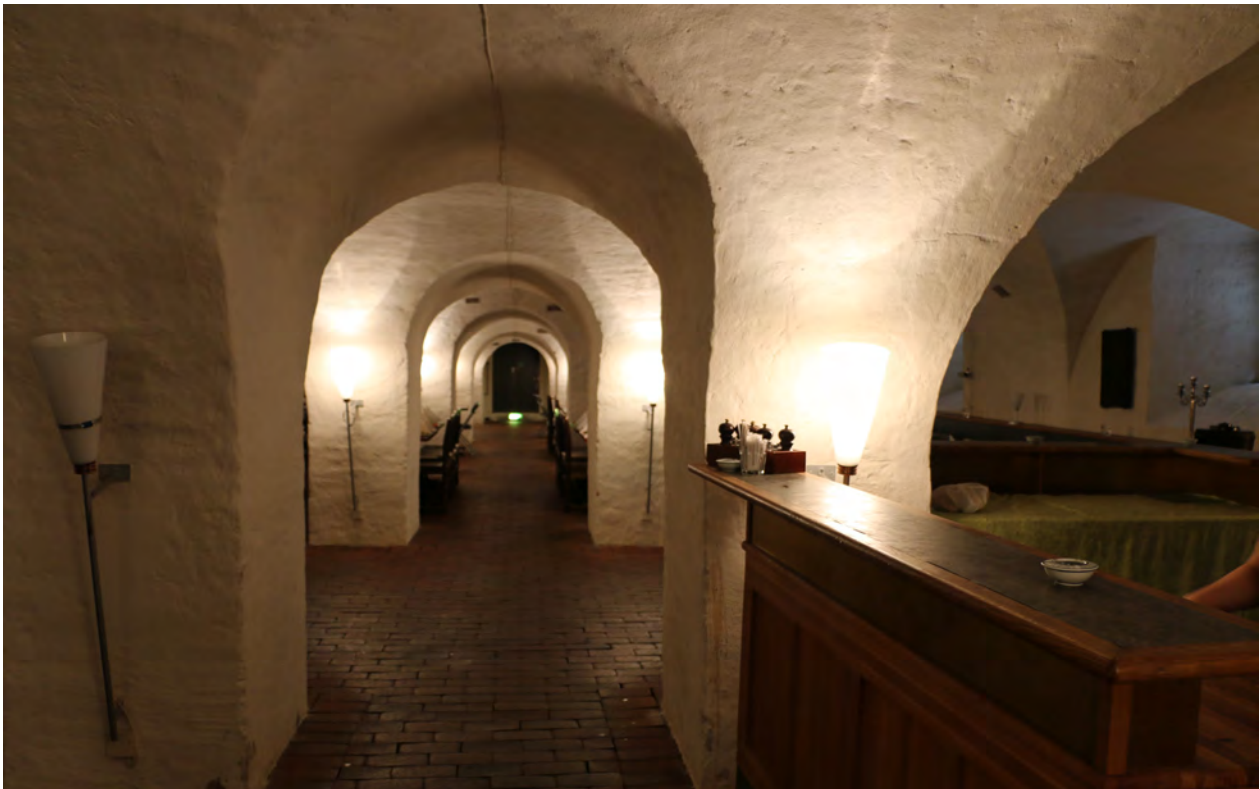
### *Bottenvåning*

Den östra flygelns bottenvåning innehåller en restaurang och är indelad i två rum med trapphus emellan. I hela den östra flygelns bottenvåning finns 1700-talets kryssvälvda rum. Den inre delen av bottenvåningen går under benämningen Becksinska källaren och används som matsal. Golvet är ett löst tegelgolv. Väggar och tak är vitmålade. I Becksinska källaren finns numrering i valven.

I den södra delen av bottenvåningen är väggarna försedda med pärlspontpanel och kökskakel. Pelarna är klädda med förbländertegel. Del av rummet är avstyckat till kök med bardisk. Fönstren är i denna delen skyltfönster.

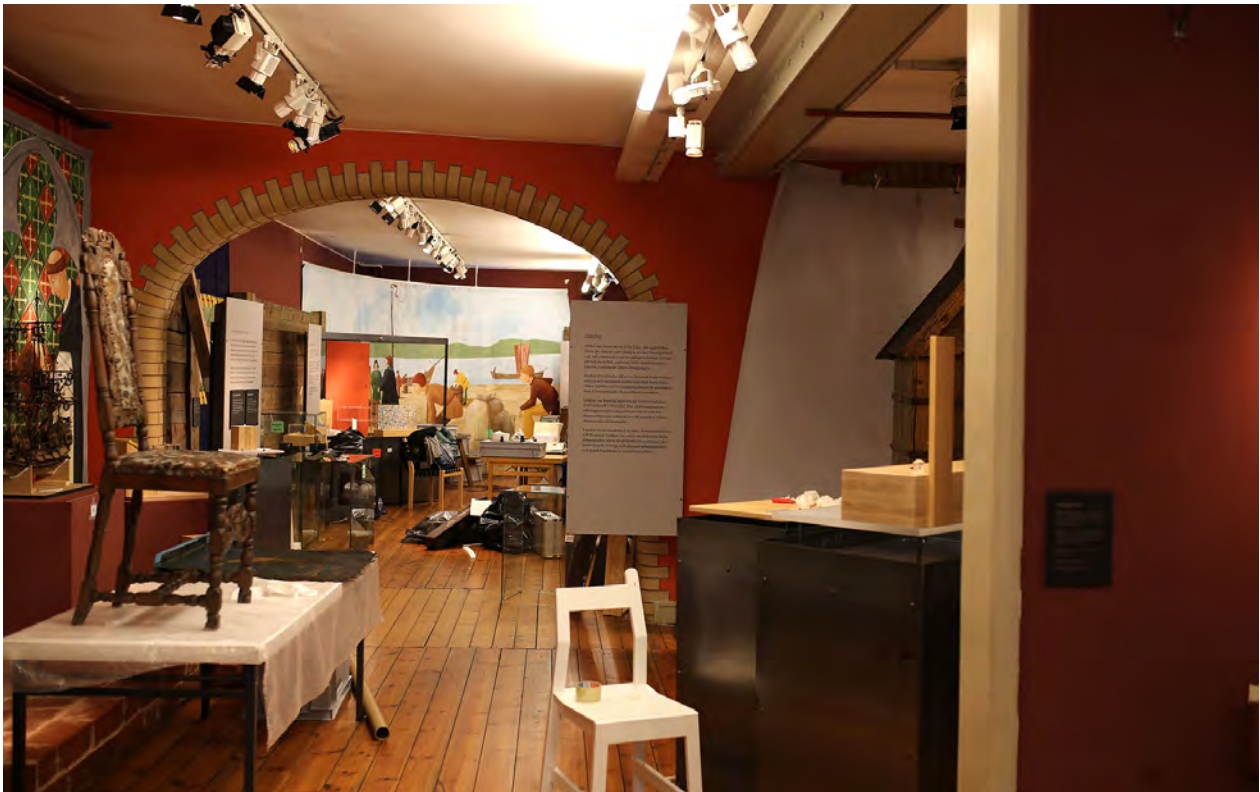
*Plan 2*

Plan 2 tr i den östra flygeln används även den till utställningar. Halva östra flygeln har i huvudsak ursprunglig konstruktion med två rader träpelare. Trägolvet är lackat/fernissat med kalkstenshällar vid tidigare skorstensstockar. Stommen är ett pelarbalksystem. Valvöppningarna är tegelkantade.

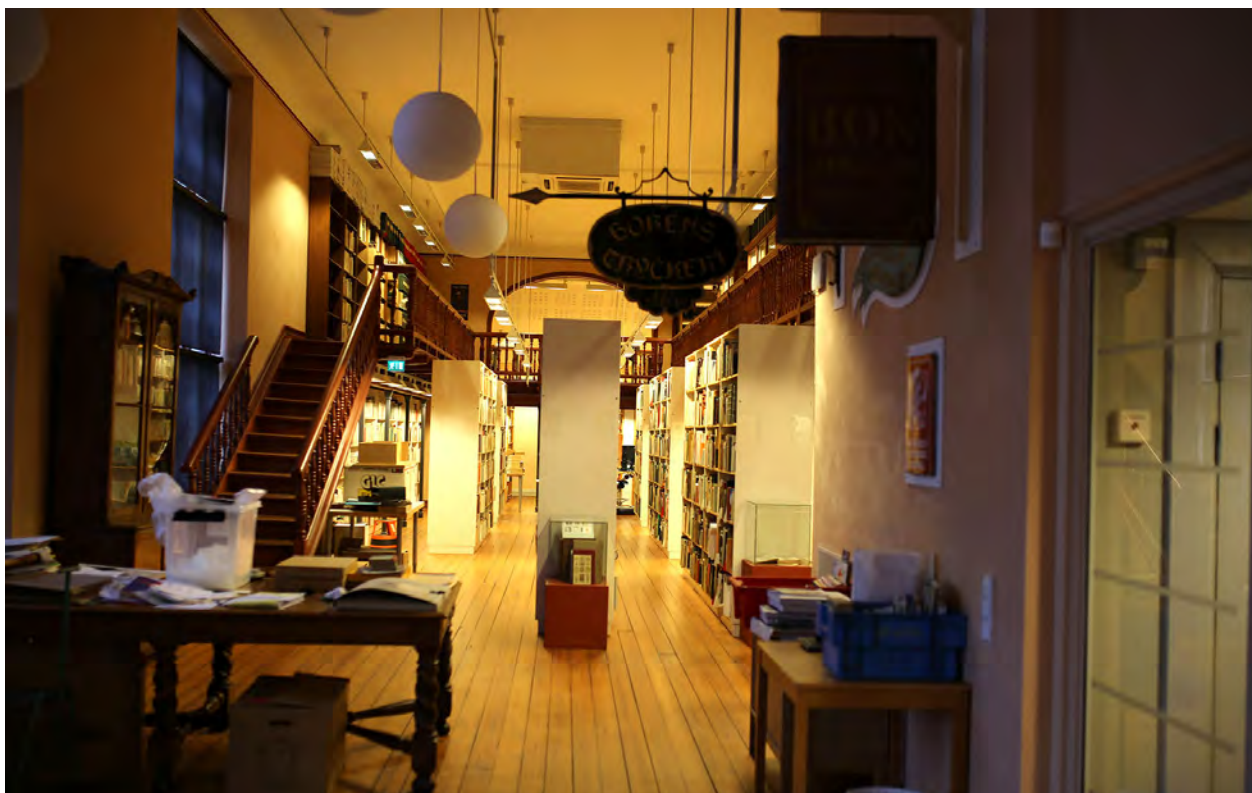
*Plan 3*

Plan 3 tr i östra flygeln upptas av biblioteket. I rummen finns fast inredning från 1893 (balkonger, trappor, svarvade räcken, mm). Brädgolvet är mattlackat, ådrat. Väggarna är målade med en kritande färg i en ljus röd kulör. Taket är delvis i stucc och delvis ett nyare tak med perforerade gipsskivor. Dörrfoder och golvssocklar grå och engelskt röd.

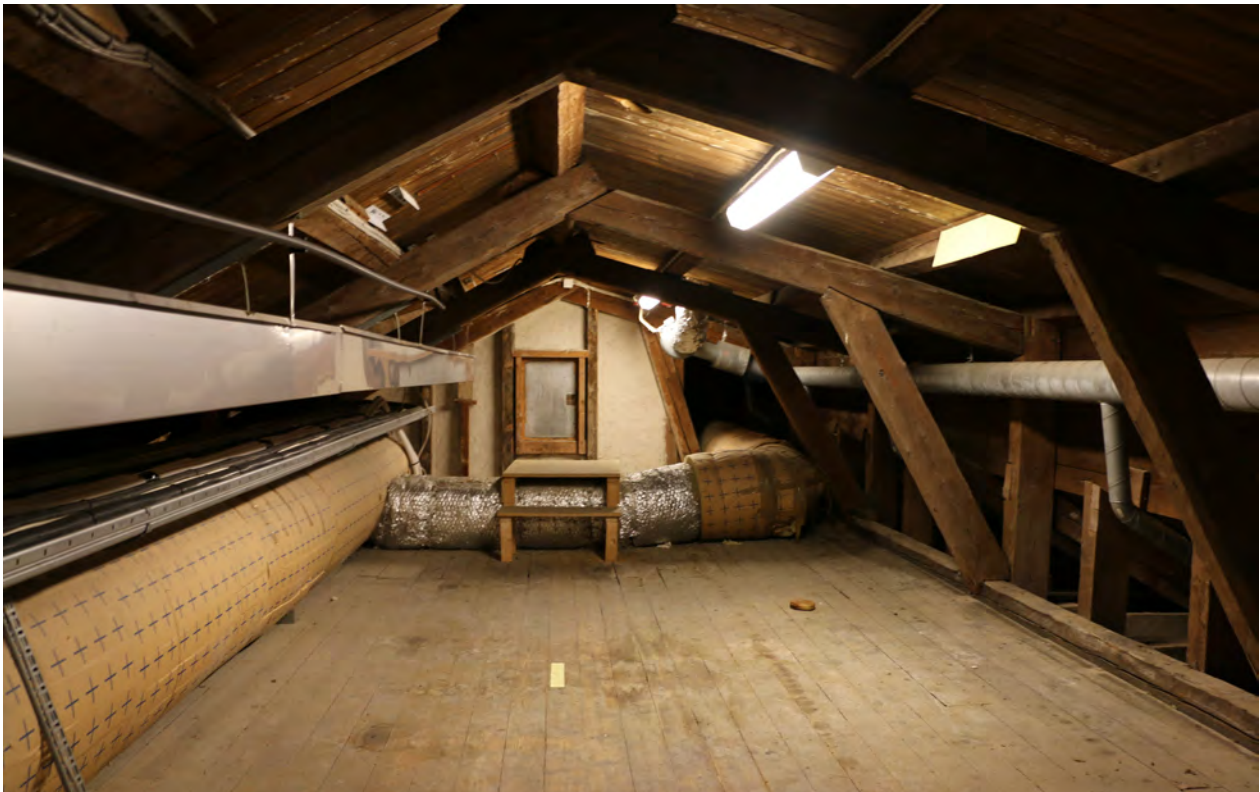
*Vind*

Öppen råvind med vissa avgränsade teknikutrymmen. Trägol. Innertaken är isolerade på ovansidan med mineralull. Generellt välstädat och lättframkomligt och med god belysning. Ventilationer genom ventiler i tak, nedtill och upptill.

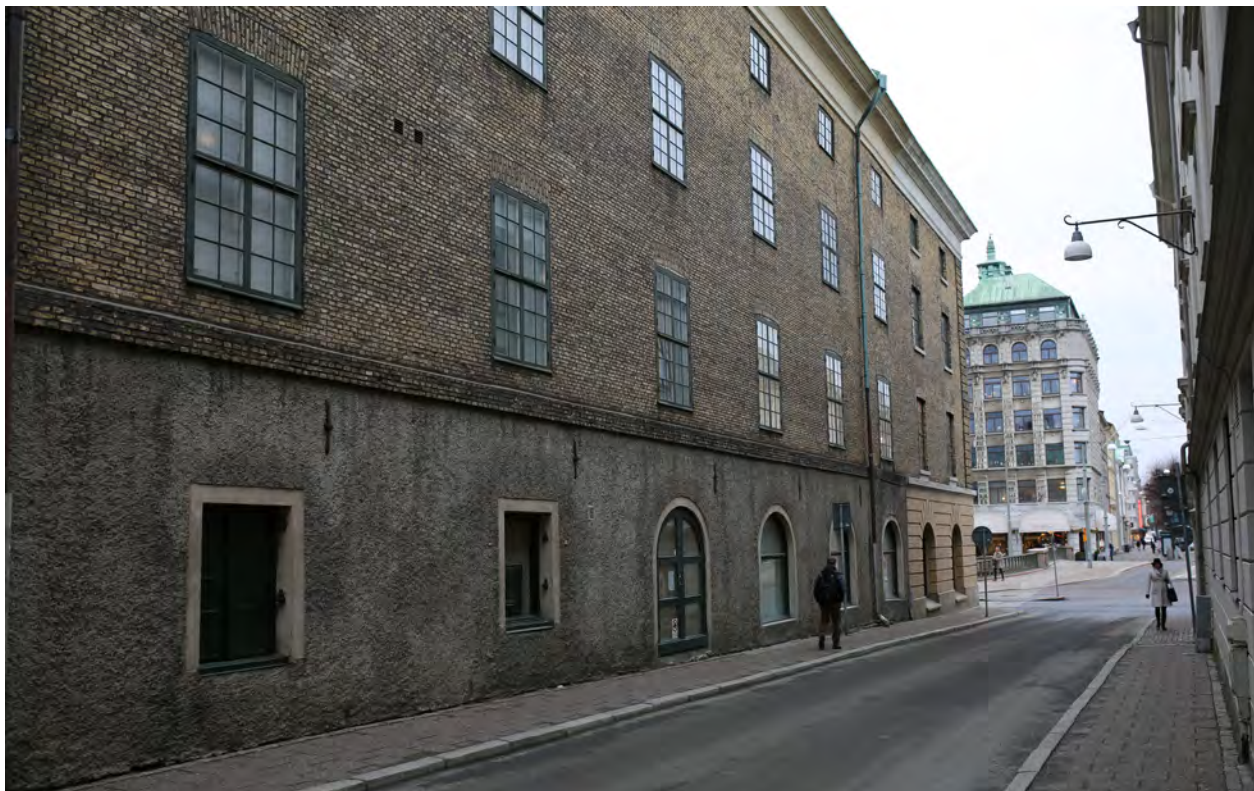
**Västra flygeln, exteriör**

Den västra flygelns fasad längs Smedjegatan hade ursprungligen och har fortfarande en enklare utformning än huvudfasaden. Här finns en delvis mer välbevarad 1700-talskaraktär än i huvudfasaden. En speciell miljö skapas i de smala gaturummen tack vare den grova putsen, de kraftiga ankarsluten, järndörr och fönstrens bevarade 1700-talsplacering i liv med fasad. De flesta originalfönstren har emellertid bytts ut till korspostfönster under 1800-talet. Fönstren närmast Norra Hamngatan och på gaveln sitter indragna från fasadlivet. Samtliga fönster är småspröjsade förutom de som sitter i gaveln. Källarvåningen är murade av gråsten och utvändigt spritputsad. På gaveln kan gråstensmuren anas genom den tunna putsen. På långsidan har putsen ett modernare utförande. Del av fasaden närmast Norra Hamngatan har gult förbländertegel i sockelvåningen. Fasaderna har gult 1700-talstegel med röd fog. En putsad takgesims är målad i naturstenskulör. Sista biten mot Norra Hamngatan har takgesims av kalksten. I fasaden finns flera äldre fönsteröppningar, varav några är igenmurade och försedda med nya, mindre källarluckor och några är bevarade med äldre järnluckor och kraftiga gångjärn. Parluckorna är troligen från uppförandet 1762. Befintlig ytterpardörr mot Smedjegatan tillkom under 1890-talet.

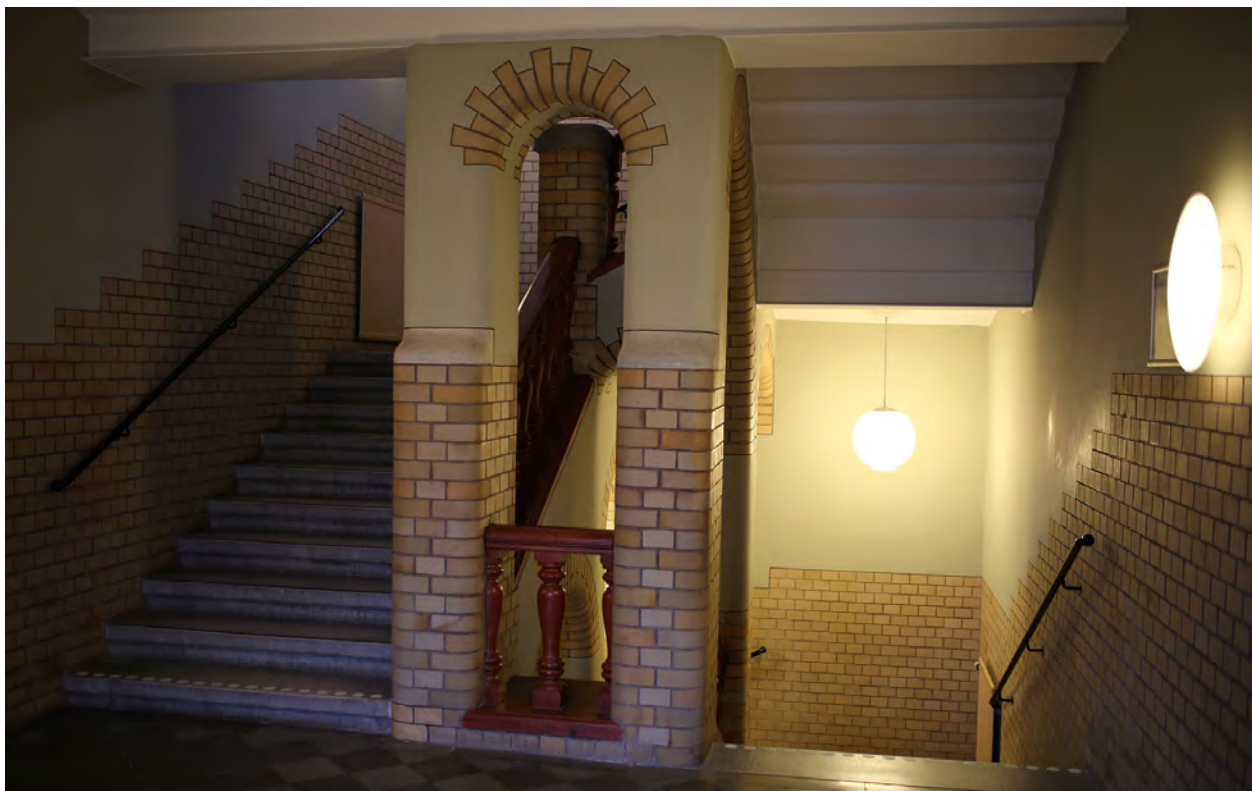
#### *Trapphus*

Trappa med öppen trappspindel. Konvext takvalv. Plan och sättsten i tandhuggen kalksten. Golv med röda och grå kalkstensplattor på vilplanen (22X22 cm). Bröstning och hörn med klinkertegel (7X12 cm) i umbra och ockrakulörer och mörkt grå cementfog. Vindfång med målat tegel. Även i trapphuset är åtminstone fogarna målade. Fyllningsdörrar i ljust grå, penselstrukna. Imitationsmålade träbalustrad i ljust röd. Ledstång i svartmålat smide.

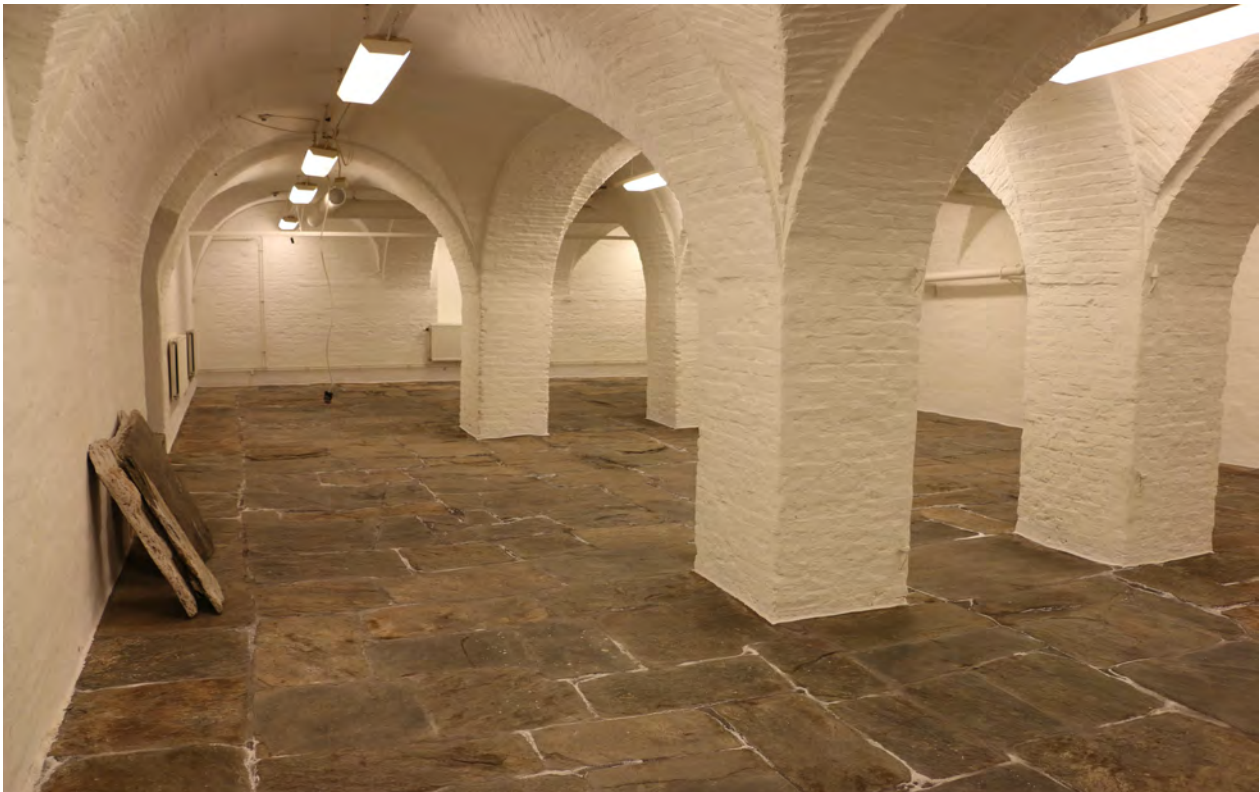
### *Bottenvåning*

Västra flygelns bottenvåning innehåller utställningsrum. I hela bottenvåningen finns 1700-talets kryssvälvda rum med dubbla pelarrader. Här fanns i ursprungsbyggnaden två välvda källare med vardera två järndörrar. Rummen användes troligen för förvaring av porslin. Valven i västra flygeln försågs med gördelbågar i mitten. Interiören domineras av de kryssvälvda taken, de slammade tegelväggarna och det rustika naturstengolvet. Sparade nischer visar läget för de ursprungliga öppningarna mot gatan och gården. Trappor av kalksten och ytterpardörren tillkom under ombyggnaden 1894-96. Väggar och tak var ursprungligen omålade i gult tegel. Naturstengolv.

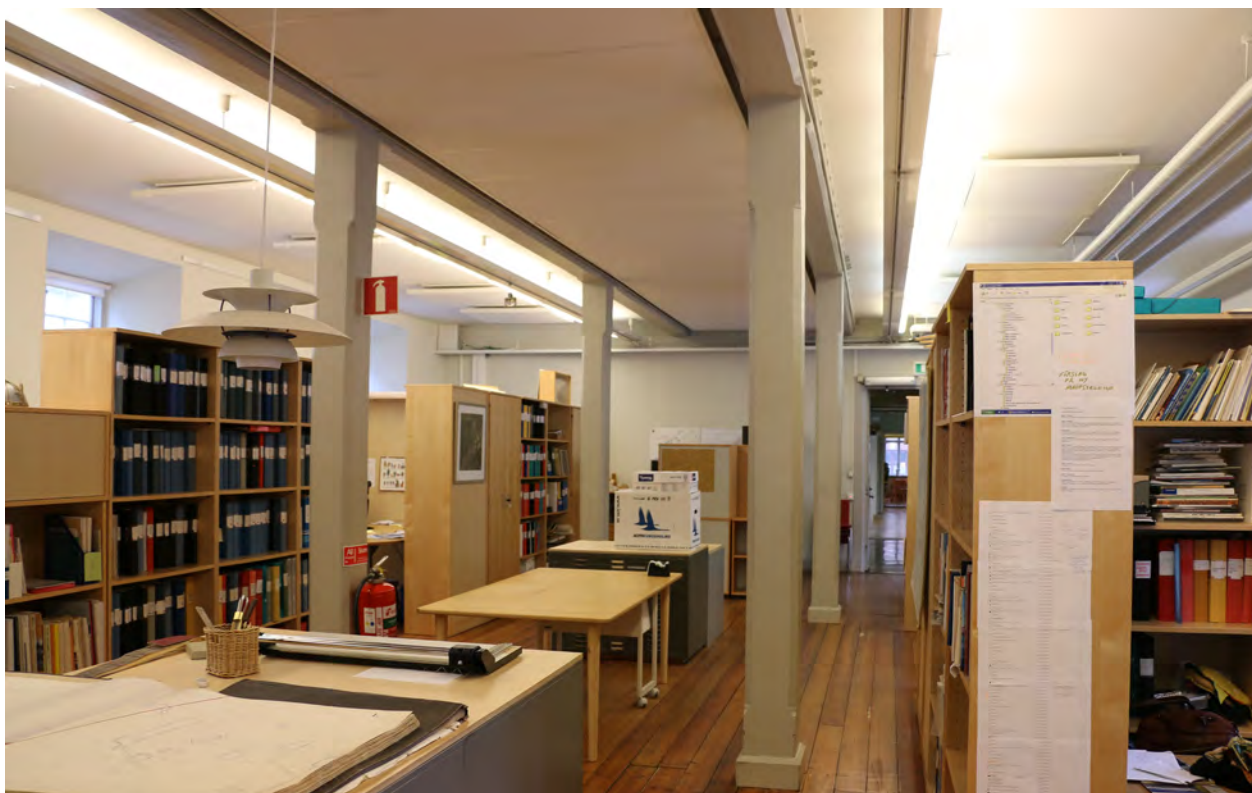
*Plan 1*

Stadsingenjör Bengt Wilhelm Carlbergs förslag till Ostindiska husets huvudfasad mot Stora Hamnen, 1741. Göteborgs stadsmuseums arkiv

Västra flygeln har i huvudsak ursprunglig konstruktion med två rader träpelare. Plan 1 utgörs av kontorslokaler. I den södra delen finns ett trägolv (1900-tal) spontat och lackat. Dekorativt utformade bär ovanliggande golvbjälkar. I den norra delen finns mer "moderna" ytskick som plast/linoleumgolv. I linje med träkolonnerna går i denna del en längsgående lättvägg. Rollade ytor (matta), penselstrukna snickerier, sentida dörrar etc. Lokalerna är här indelade i omklädningsrum, toaletter, mm.

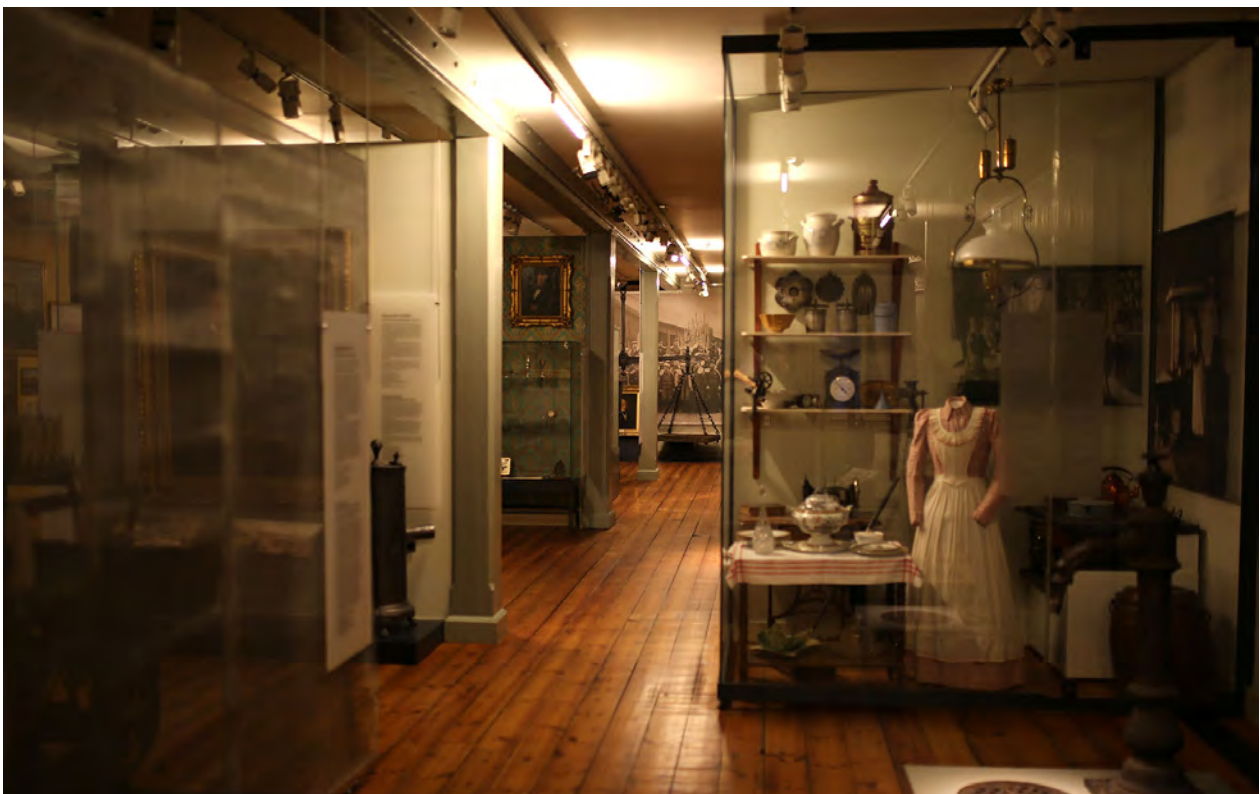
*Plan 2*

Västra flygeln har i huvudsak ursprunglig konstruktion med två rader träpelare. Västra flygelns plan 3 är upptas av utställningar. Brädgolven är äldre, lackade. Pelarbalksystemet är blankmålat. Rummen är inredda med utställningsmontrar.
