Vård- och underhållsplan Ostindiska huset  
Del 1: Beskrivningar

Ostindiska huset vid Stora Hamnkanalen är ett av Göteborgs mest monumentala byggnadsverk och en av få bevarade 1700-talsbyggnader i staden. Byggnaden som helhet har ett mycket högt kulturhistoriskt värde som dokument över dels Ostindiska kompaniet och dels över den göteborgska museiverksamheten under snart 200 år. Ostindiska huset är också ett exempel på verk av några av sin tids mest namnkunniga arkitekter; 1700-talets Carl Hårleman och Bengt Wilhelm Carlberg respektive 1890-talets Hans Hedlund och Yngve Rasmussen.

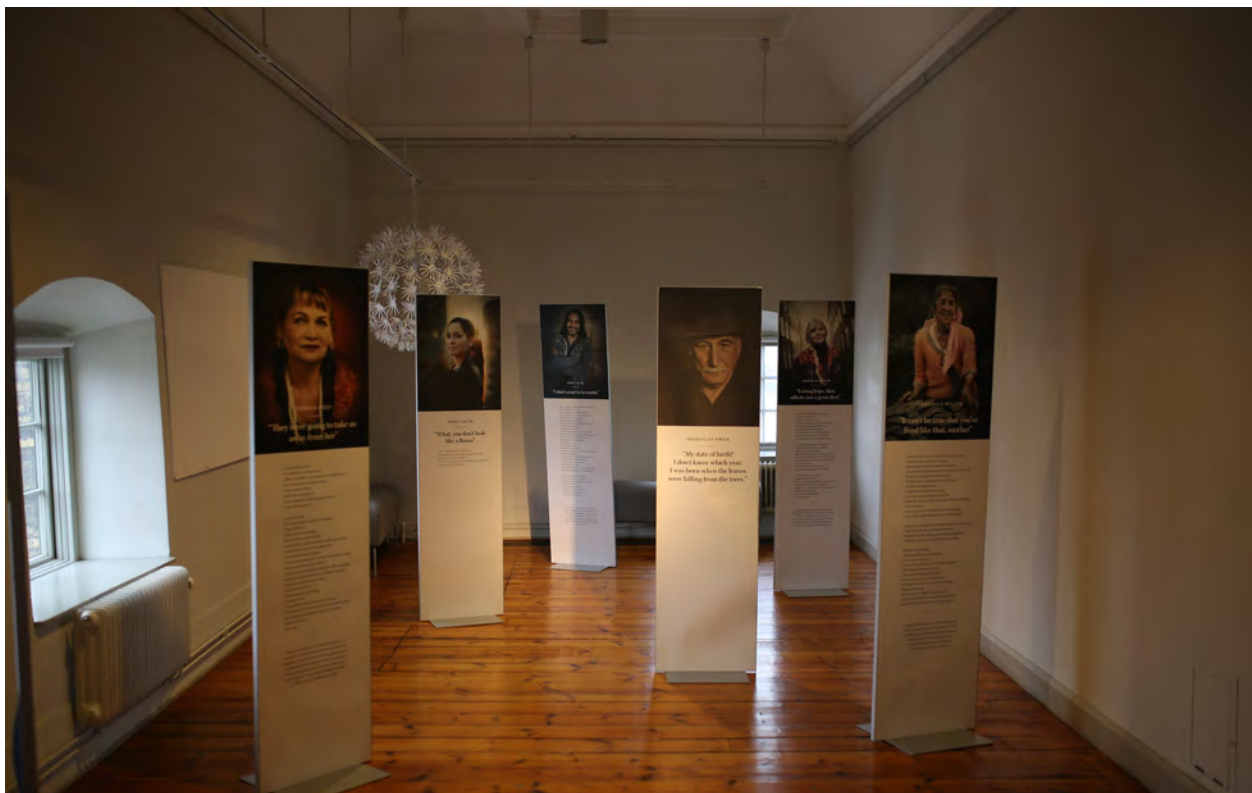
*Plan 3*

Västra flygeln plan 3 tr upptas av utställningsrum samt lekrum. i detta våningsplan finns endast en pelarrad, som rest efter rummets tidigare sammanslagning med vinden. Brädgolvet är lackat, ådrat. Väggarna rollade i vitt. Gråmålade dörrfoder och fotlister.

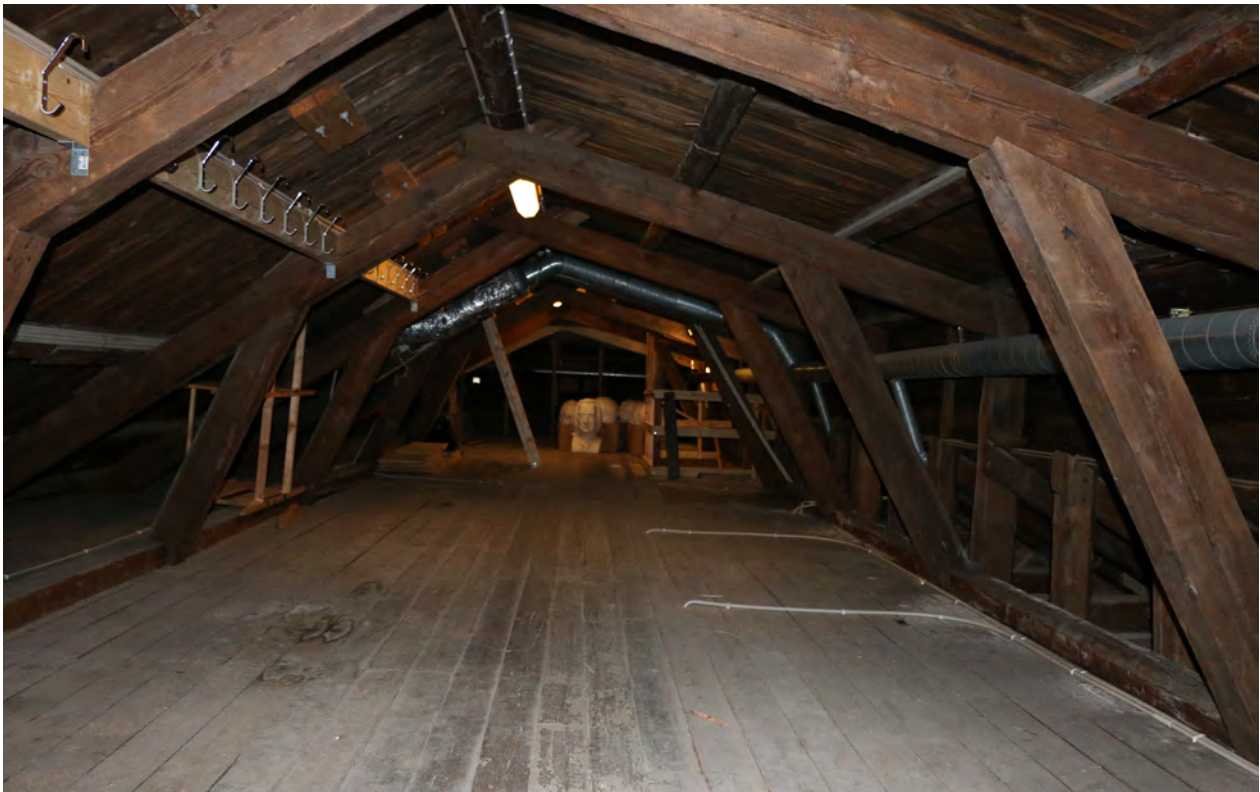
*Vind*

Öppen råvind med vissa avgränsade teknikutrymmen. Trägol. Innertaken är isolerade på ovansidan med mineralull. Generellt välstädat och lättframkomligt och med god belysning. Ventilationer genom ventiler i tak, nedtill och upptill.

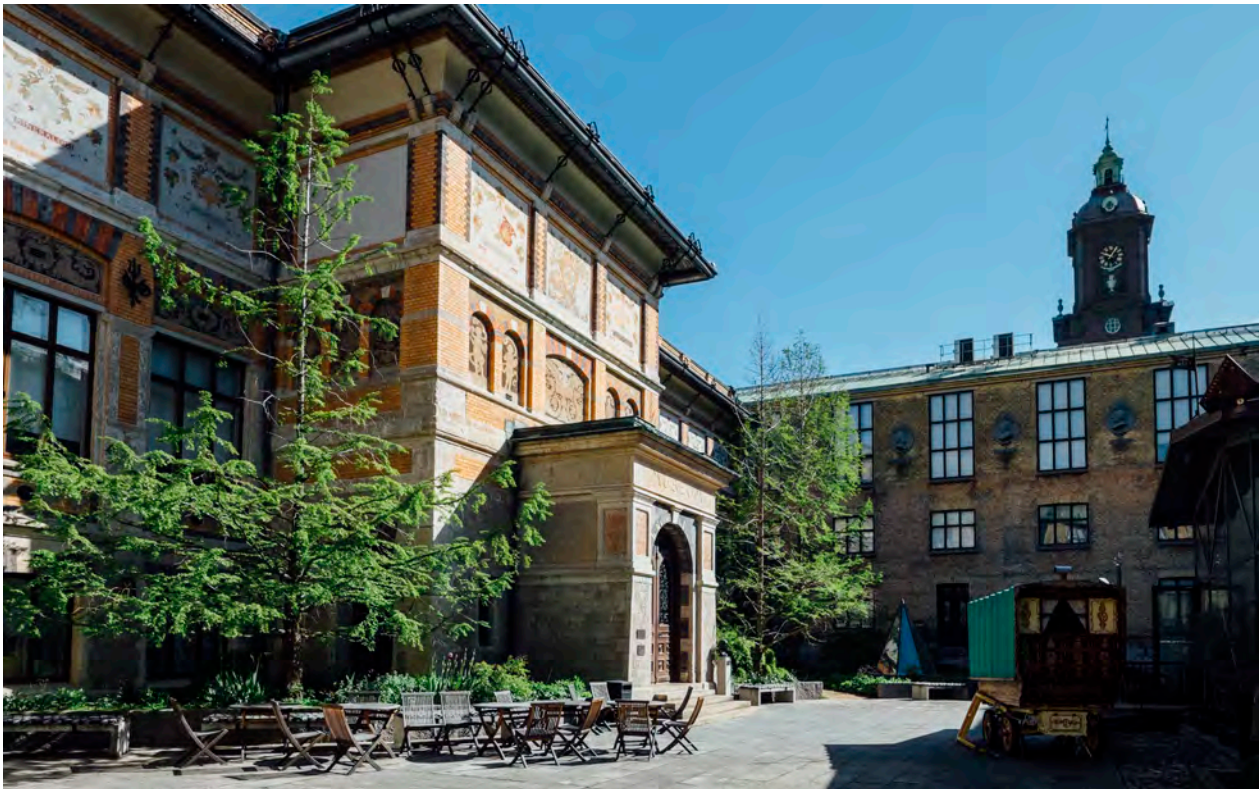
**Wilsonska flygeln, exteriör**

Wilsonska flygeln har fasader i nationalromantisk stil som är symmetriskt uppbyggd med ett utskjutande trapphus och entréparti i mittaxeln. Fasaden är uppförd i med rött och gult förbländertegel i mönstermurning fogat med tunna fogar i pigmenterat bruk med fin ballast. Solbänkar och friser och vertikala fasadytor är av kalksten. Stag till skärmtak, ankarslut, mm är utförda i smide. Den höga tredje våningen saknar fönster i fasaden och har väggmålningar på putsade fält mot gården. Motiven på målningarna anknyter till de samlingar som fanns i muséet vid tiden för uppförandet; bland annat inom ämnena konst, konstslöjd, etnologi, fornkunskap, botanik och zoologi. Fönstren är tvåglasfönster, tvåglas, okopplad, originalbågar. Taket har utskjutande takfot över en kraftig takgesims.

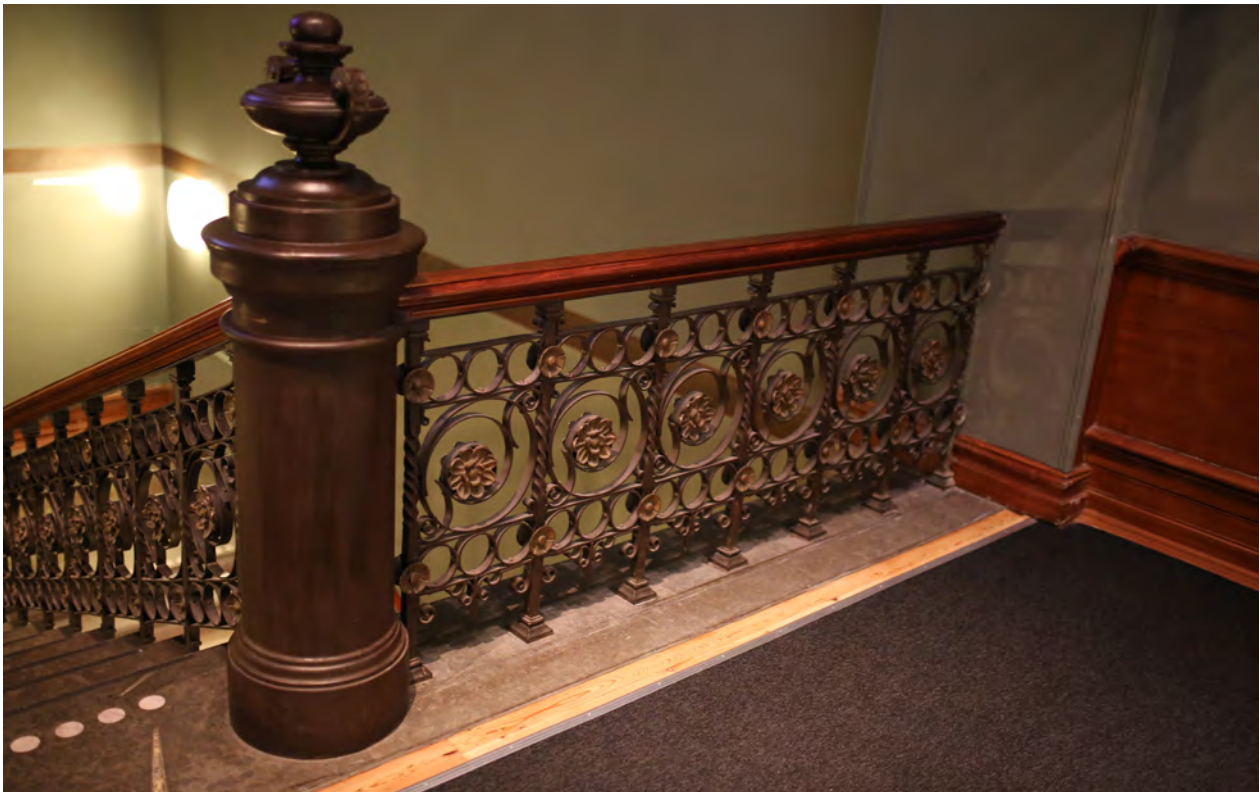
### *Huvudentré och trappa*

Wilsonska flygelns centrala del är den monumentala huvudentrén och trappa inklusive den höga hallen två trappor upp. Trappan är uppbyggd med kalkstenssteg på en järnstomme. Vilplanen har kalkstensgolv. Väggarna är putsade och målade med en brutet vit kulör respektive mörkt grönt och engelskt röd med en matt färg. Takvalvet är målat med olika färgfält. Bröstningar och valvomfattningar är utförda med färgat tegel och färgad åsfog. På plan 1 tr finns en ståldörr men bradskyddsklass. Övriga dörrar är ursprungliga fyllnadsdörrar i trä med ådringsmålning. Trappräcket är ett smidesräcke av järn med överliggare av ek. Tidstypiska intressanta detaljer är bland annat breda, rikt dekorerade dubbeldörrar, trappräckenas gallerverk, ursprungliga handledare samt järnkolonner.

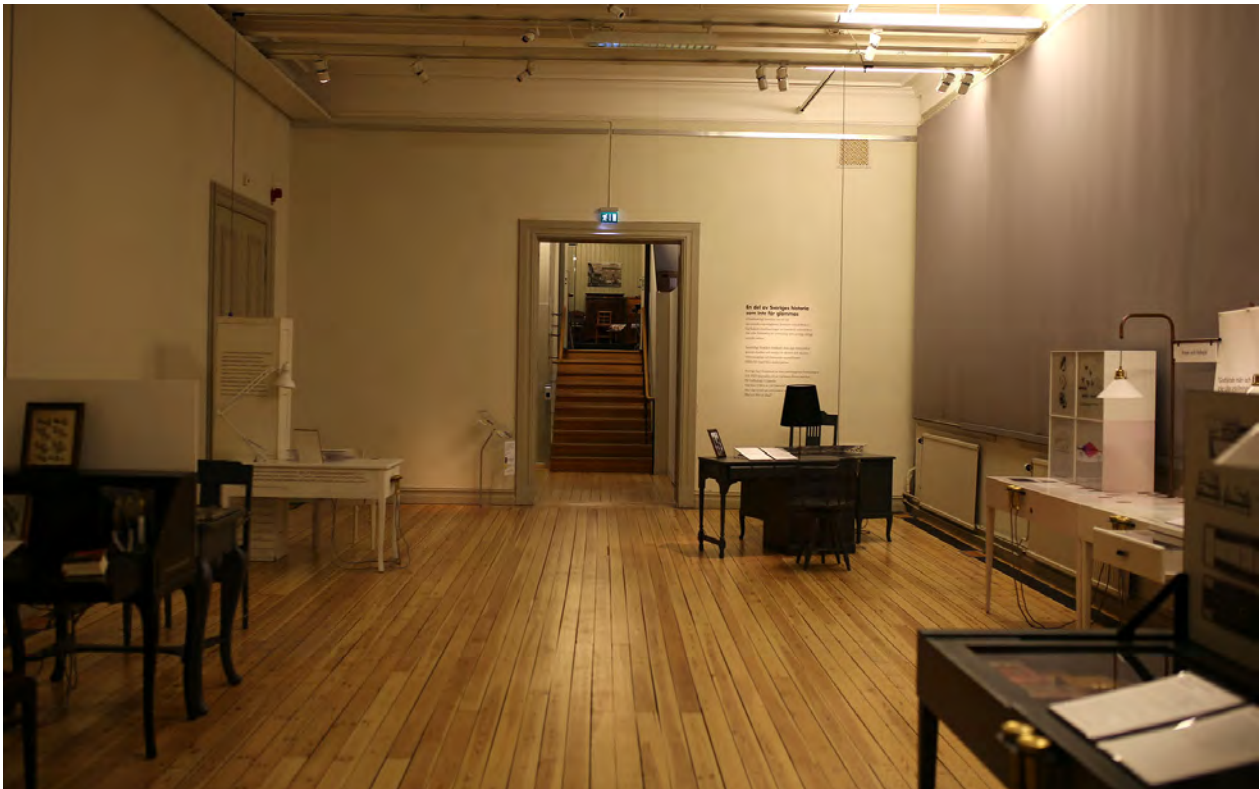
*Plan 1*

Plan 1 tr i Wilsonska flygeln innehåller utställningsrum. Den ursprungliga planlösningen är enkel och symmetriskt uppbyggd med det stora trapphuset i mittaxeln. Våningsplanet rymmer två rumsfiler, en längs gatan och en längs gården. Rummen har mattlackade ljusa trägolv och rollade väggar och tak. Taken är delvis välvda tak och med kraftigt profilerade taklister. Rummen har rikt utformade dörrpartier. Grå dörrfoder, boaseringar och trösklar.

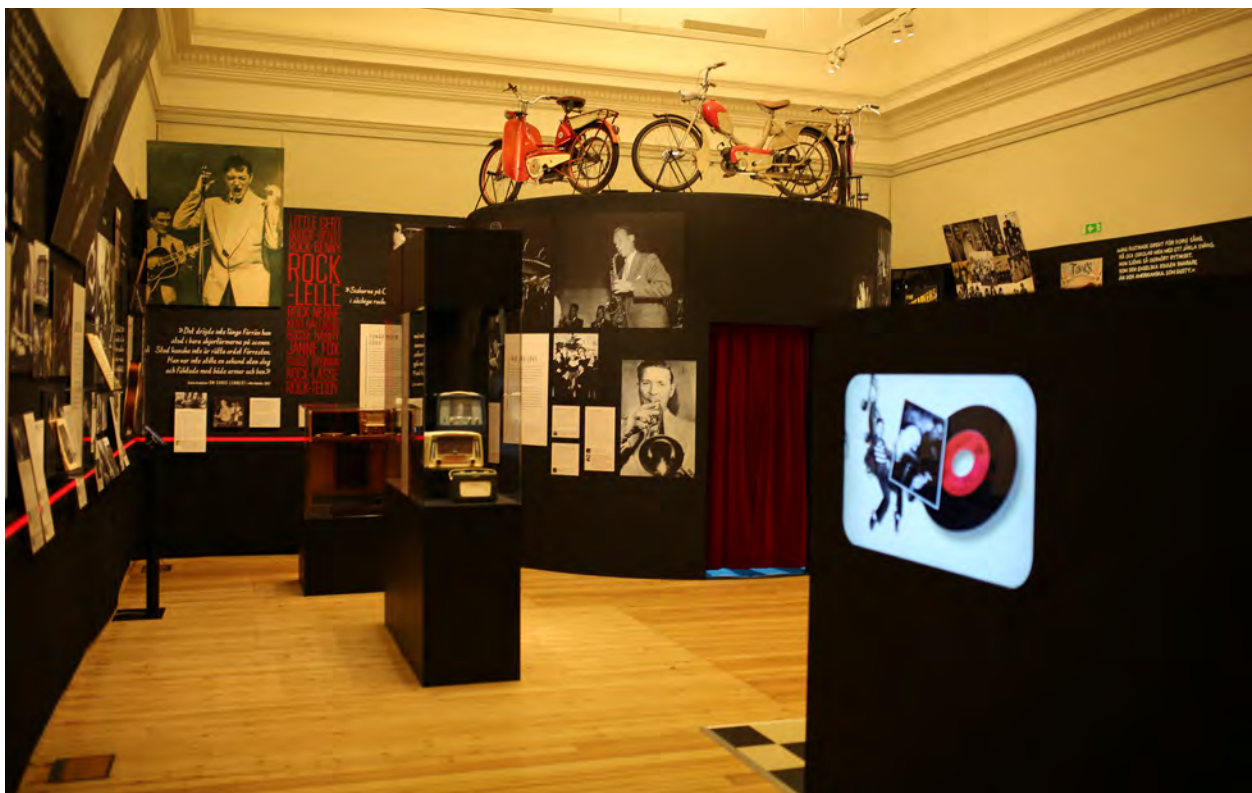
*Plan 2*

Översta våningsplanet i Wilsonska flygeln. Planlösningen är symmetriskt uppbyggd med det stora trapphuset och den övre trapphallen i mittaxeln. Denna flankeras av två stora och två mindre utställningsrum med generösa takhöjder. Rummen har mattlackade ljusa trägolv, rollade väggar och tak. Väggarna är fönsterlösa. Taken är delvis välvda tak med rester av lanterniner och med kraftigt profilerade taklister. Här finns väggpaneler och rikt utformade dörrpartier. Grå dörrfoder, boaseringar och trösklar.

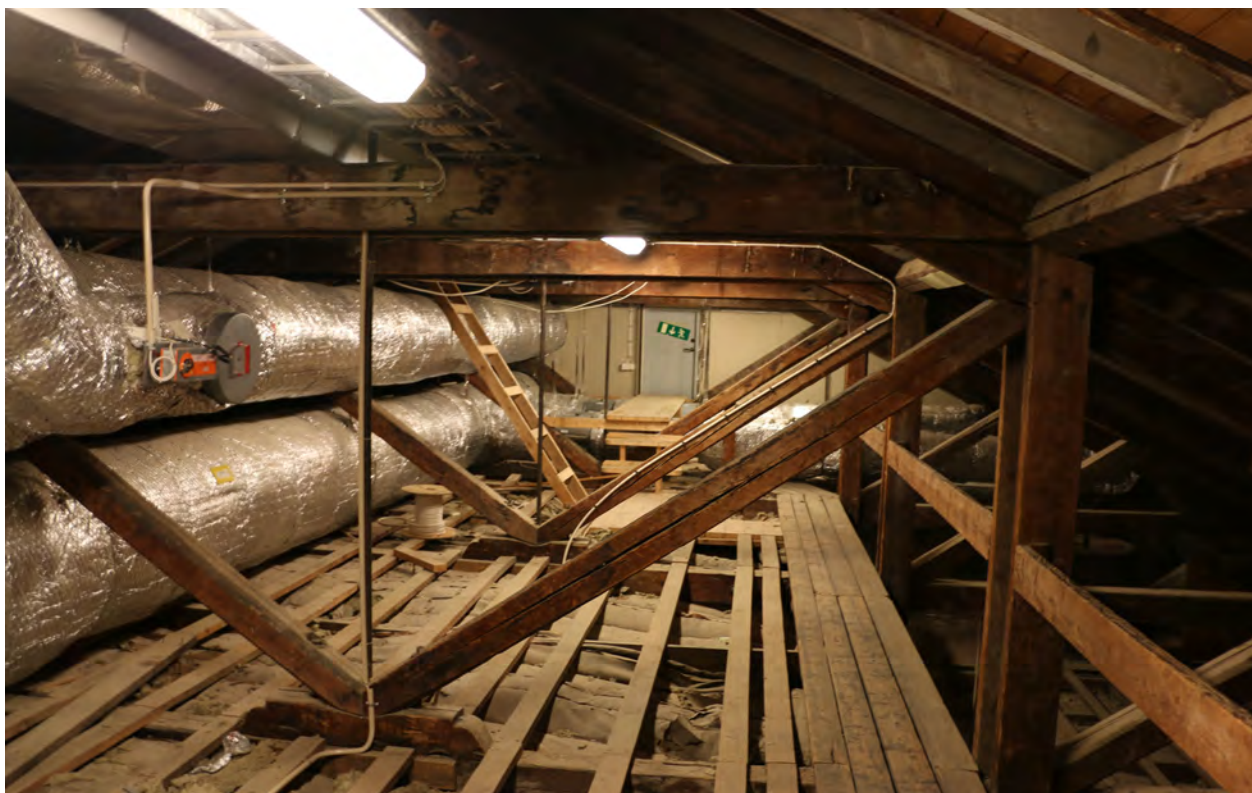
*Vind*

Wilsonska flygeln har en öppen råvind med vissa teknikutrymmen. Innertaken är isolerade på ovansidan med mineralull. Här finns en dekorativt utformad hängbockstol i 1800-talsstil. Sparrarna är målade i en ljus grå kulör. Övertäckta lanterniner.

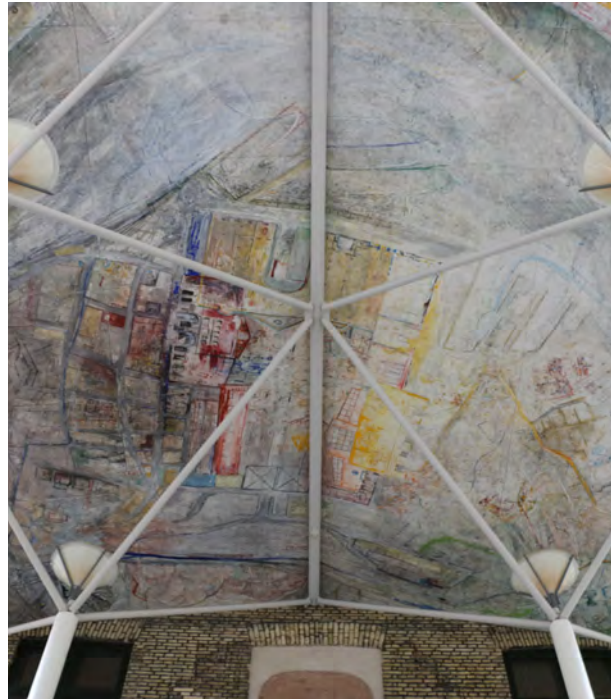
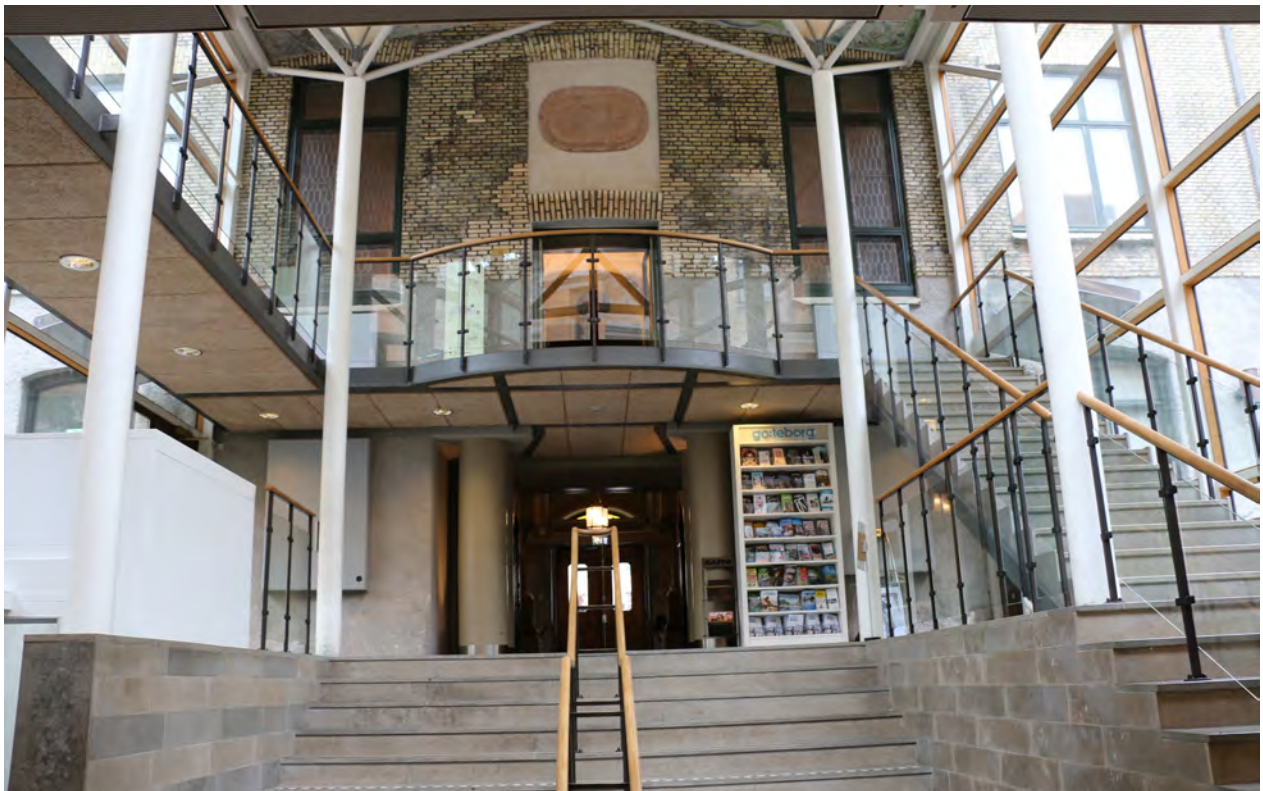
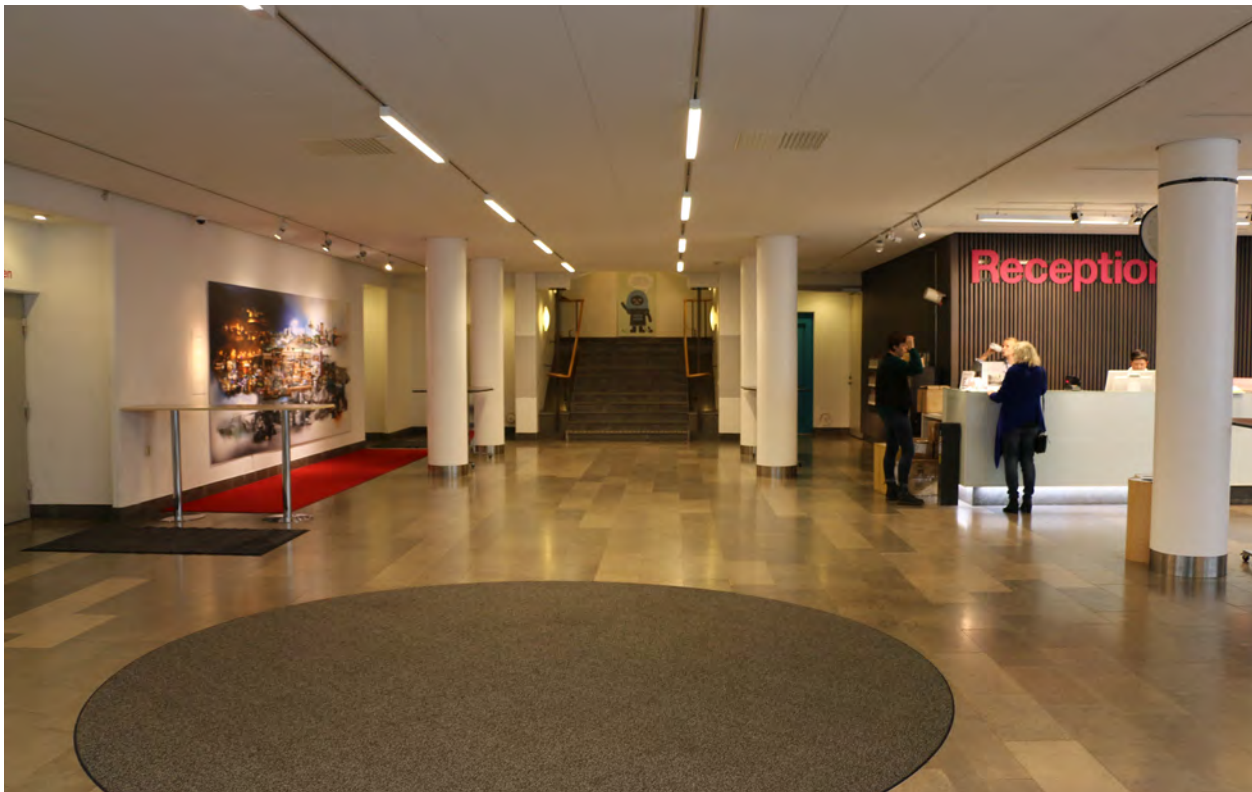
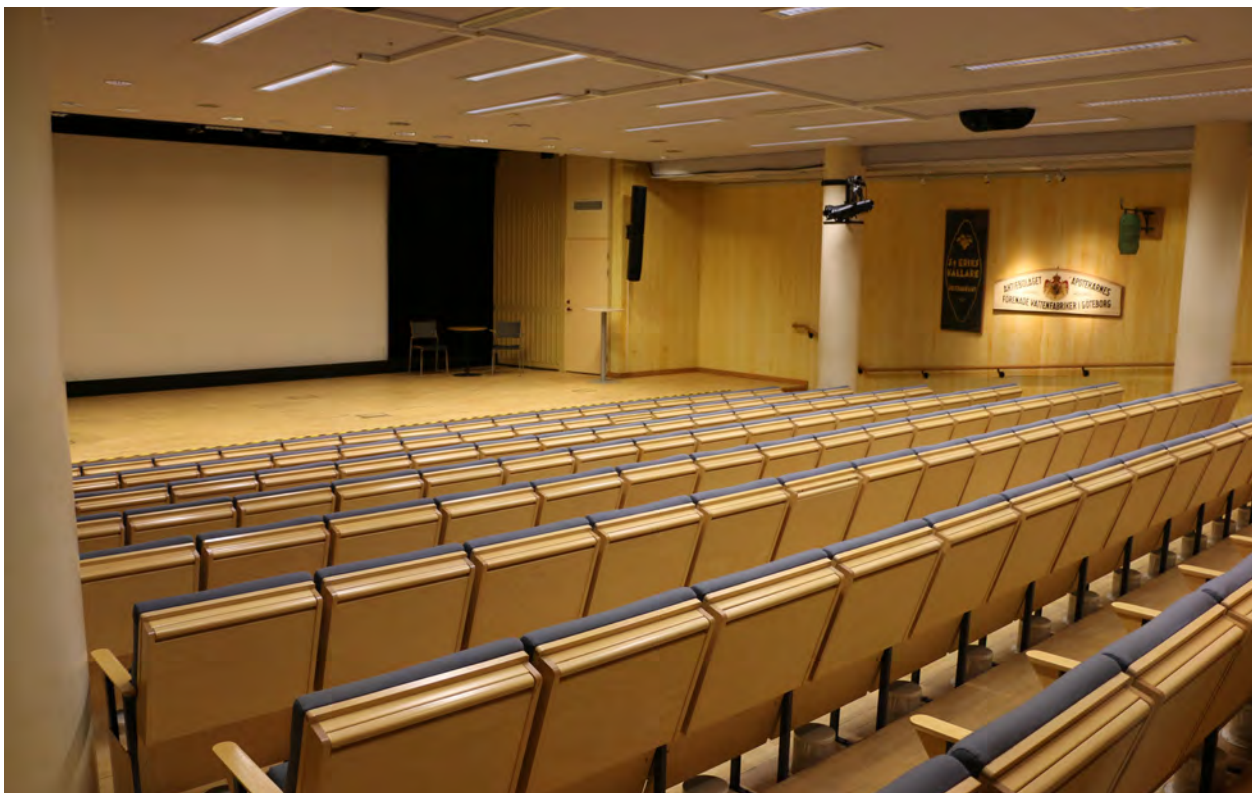
Först passerar man en trappa under en överbyggnad. Denna är uppförd med ett ramverk av plåtinklätt trä med planglas. Trappan har en stålkonstruktion och plan- och sättsteg i kalksten. Trappräcket är av stål och glas med överliggare i lackat trä. Väggarna är betonggjutna mot receptionen. I söder utgörs väggen av den tidigare gårdsfasadenden. I taket, som bärs upp av en smäcker stålkonstruktion på fyra pelare, finns en takmålning och armaturer.

Därefter kommer man ner i muséets reception och entréhall - en stor öppen yta med runda kraftiga betongpelare. Golvet är belagt med ljust grå kalkstensplattor. I taket finns ljudabsorberande plattor. I den borte änden av rummet leder en trappa vidare upp i Wilsonska flygeln.

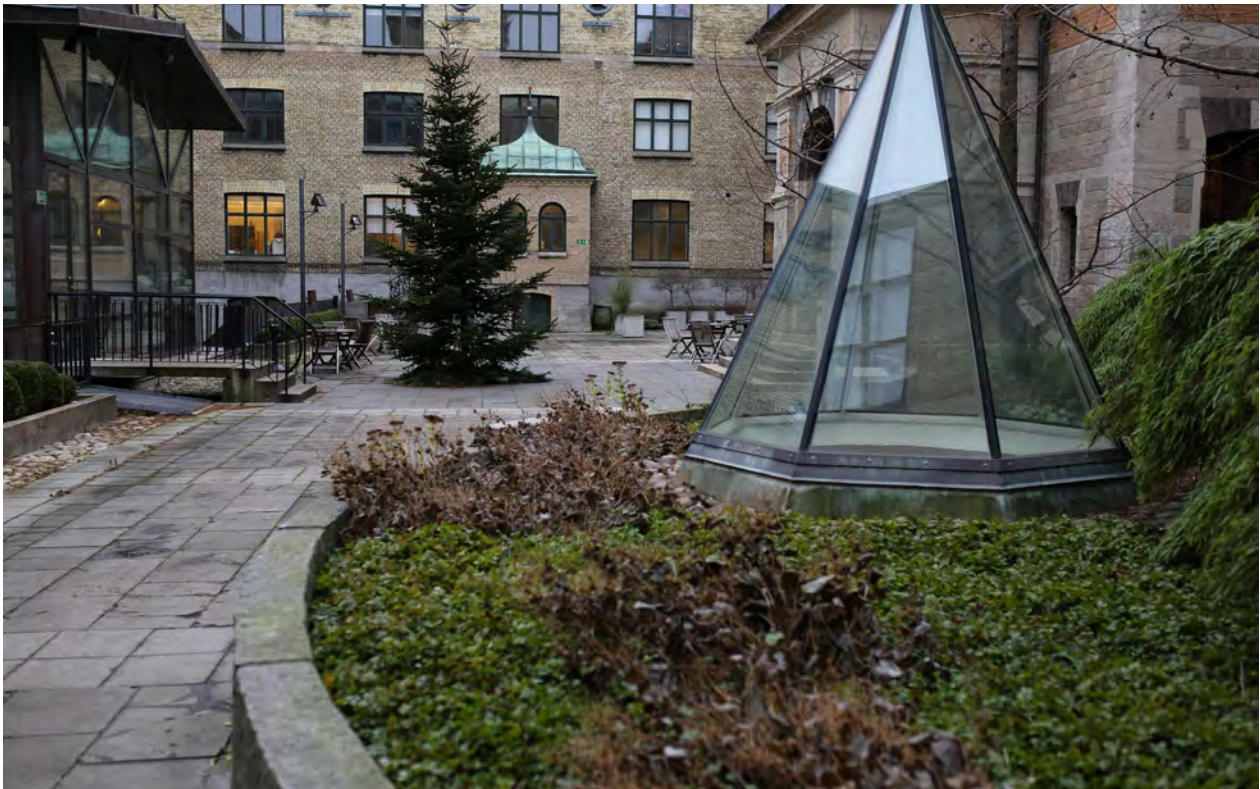
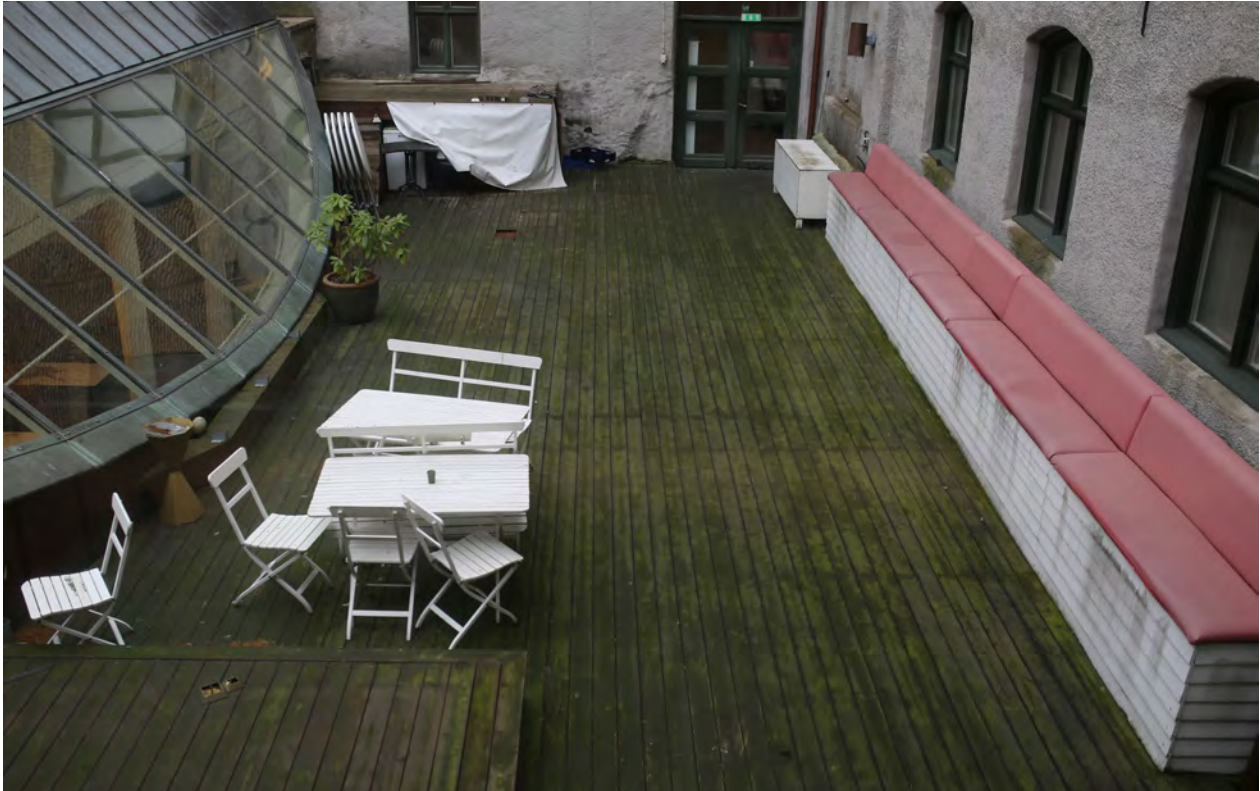
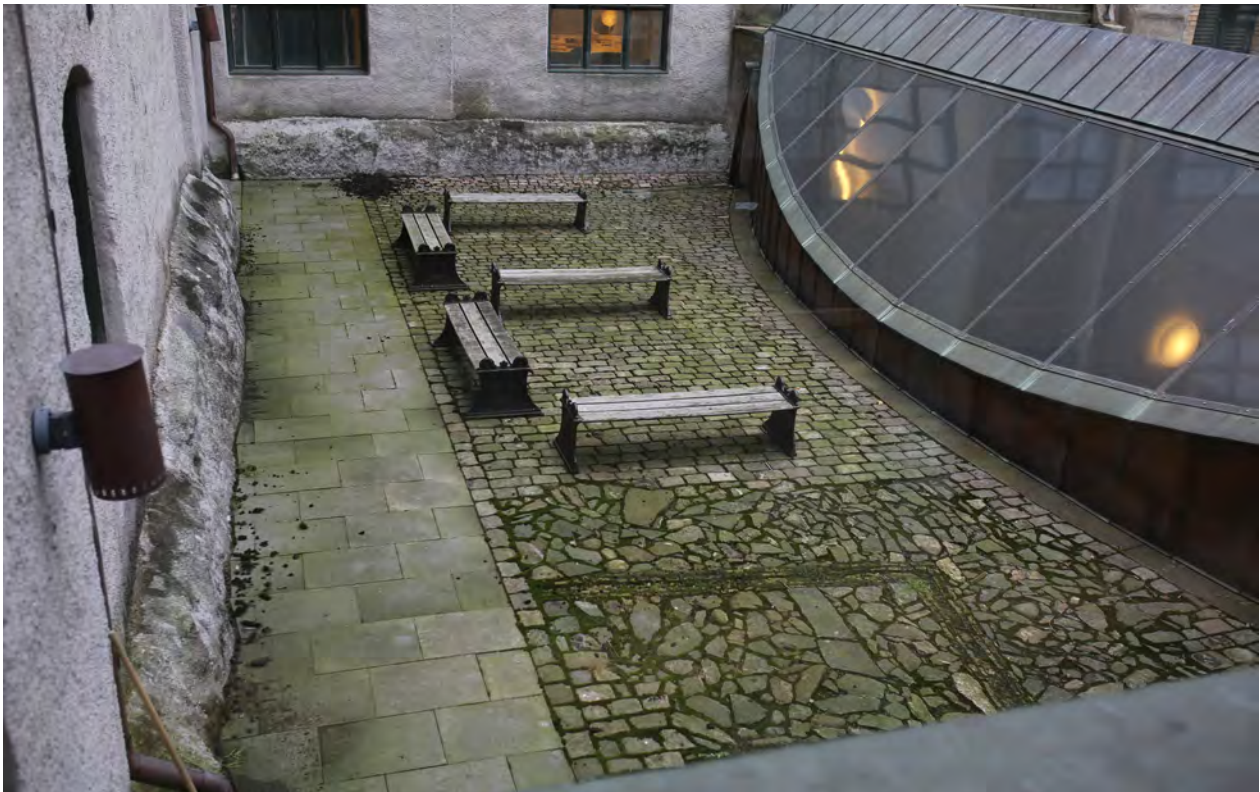
Innergården är i två nivåer. Den övre delen har en öppen yta belagd med betongplattor på huvuddelen av ytan. Planteringar i rundade former och kanstenar av granit upptar markytorna framför Wilsonskas fasader. I den östra planteringen finns en prismaformad lanternin. Längs kanten mot den lägre nivån av gården finns en smal yta belagd med kullersten. Nivåskildnaden mot de nedre delarna av gården tas upp av gårdsunderbyggnadens två lanterniner på varsin sida om trapphuset. Här finns två gårdsrum med markytor olika karaktär. Den västra delen har en kraftigt mossbeväxt trätrall medan den västra delen är stenbelagd med betongstensplattor och storgatsten men här finns också delar av en framgrävd grund till en 1600-talsbyggnad.

Gården är generellt skräpig med en hel del trasig sten, ogräs, mm.

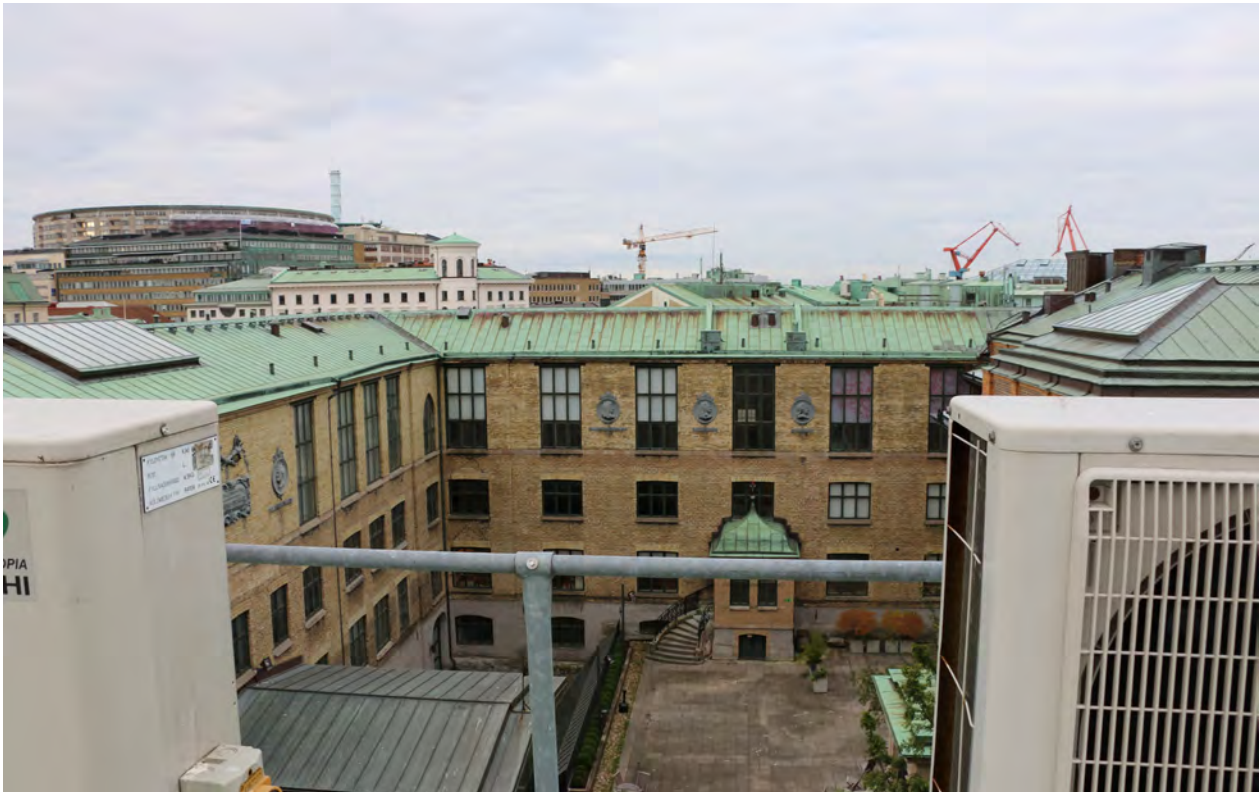
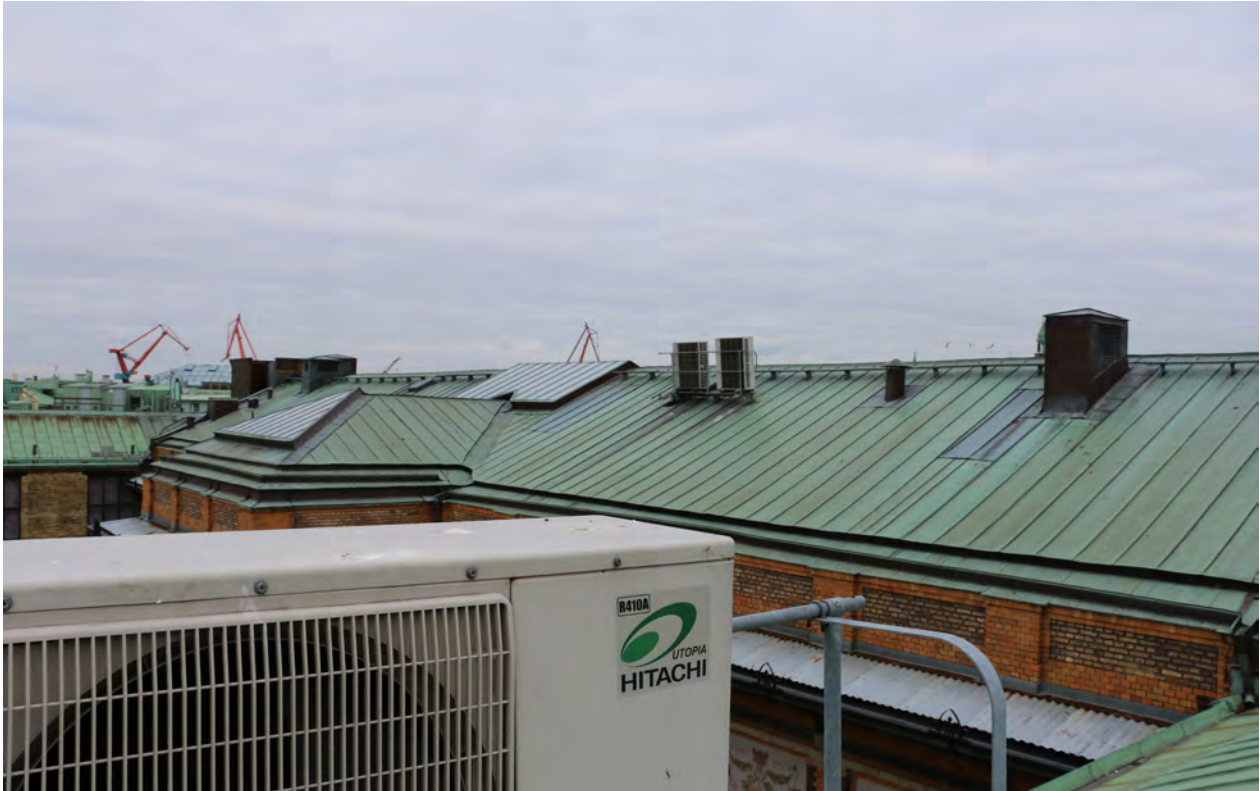
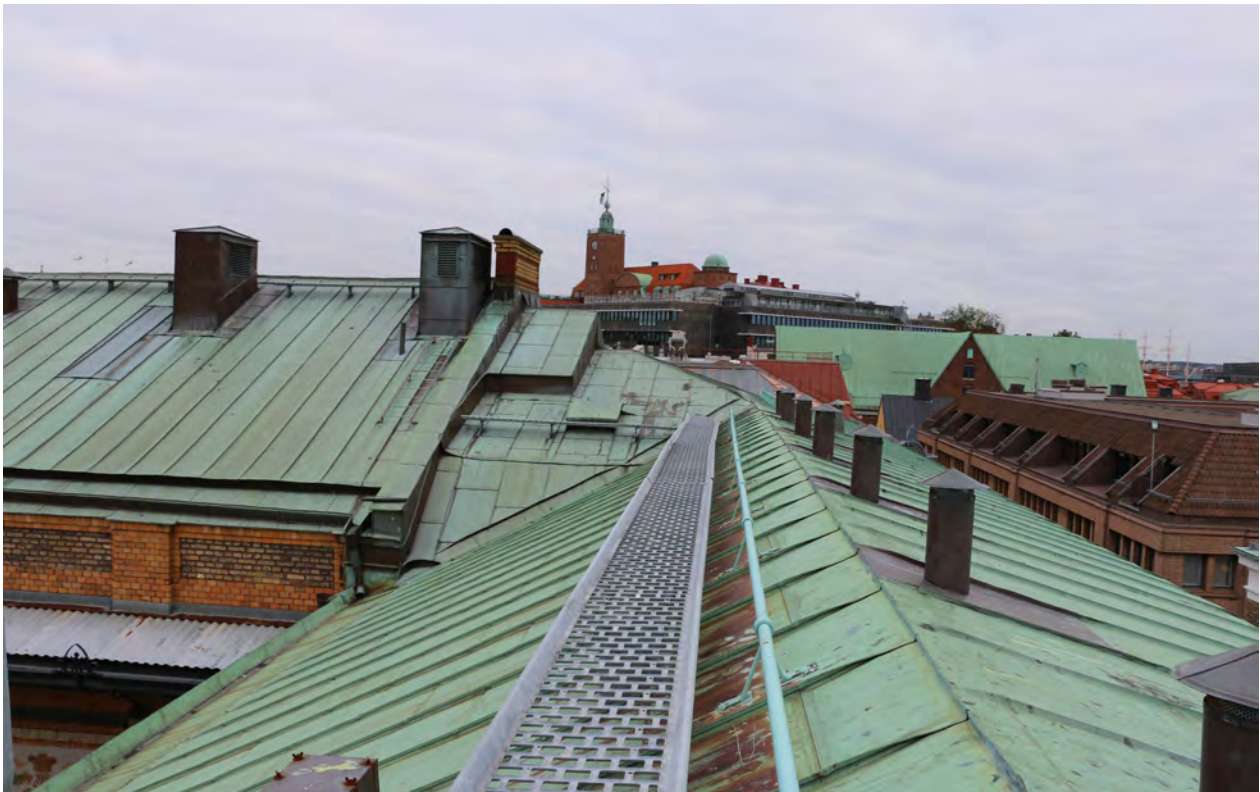
**Tak**

Ostindiska huset har ett valmat, kopparklätt sadeltak. Kopparplåten består av både skiv- och bandfalsad plåt. Falsarna är utförda med falsmaskin vilket talar för att plåten troligtvis är lagd på 1960- eller 70-talet. Ändringar som har gjorts på taket är framför allt höjningen som gjordes på 1890-talet men också anordnande av lanterniner samt igenläggning av de samma. Idag finns lanterniner kvar i mitten av huvudbyggnadens tak samt över Wilsonska flygelns trapphus. På taket finns skorstenar och ventilationshuvor.
