Gathenhielmska kulturreservatet

Vård- och underhållsplan
- Del 1: Värdebeskrivning och Historik
2014

Föreliggande rapport är en Vård- och underhållsplan för de av Higab ägda byggnaderna inom kulturresevatet Gathenhielm, Majorna 722:105, i Göteborg (Gathenhielmska huset undantaget). Arbetet är utfört av Antiquum AB på uppdrag av Higab.

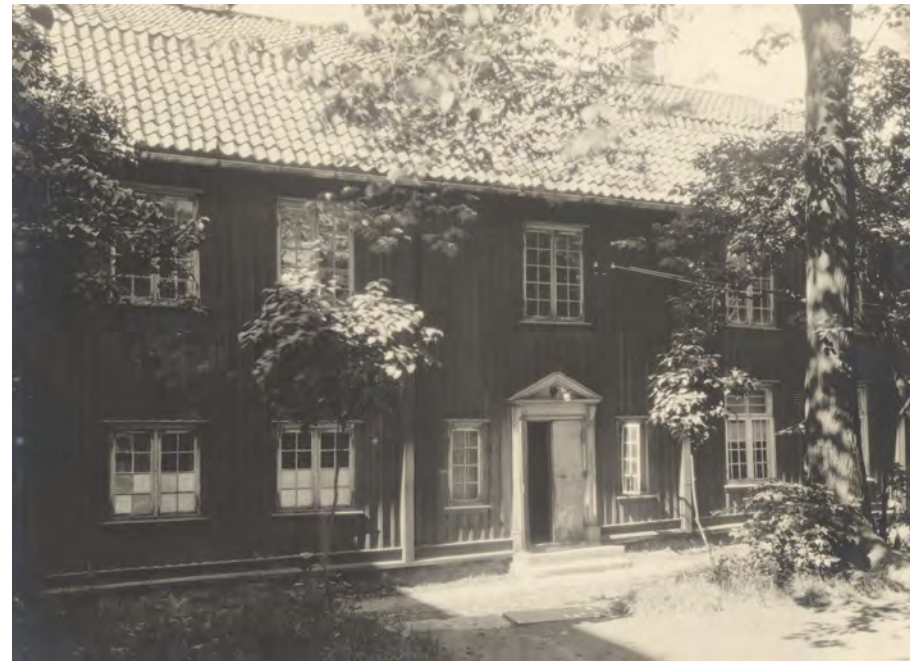
Fotografi från ca 1900. Här syns att gårdsfasaden tidigare haft småspröjsade fönster och att det ursprungligen endast fanns en entré på denna fasad (idag 2). De mindre fönstren invid entrén ersattes av större 1-luftsfönster kring 1950-60-talet. (GSM)

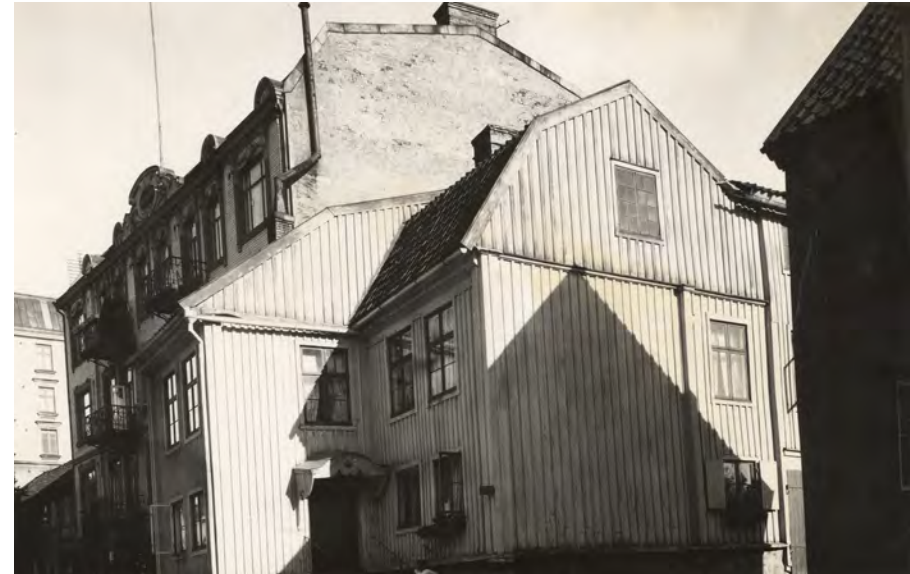
Fotografi från 1914 som visar Kullen från Allmänna vägen. Här syns den utskjutande byggnadsdelen där porten tidigare var förlagd. Denna del av byggnaden revs på 1930-talet. (GSM)

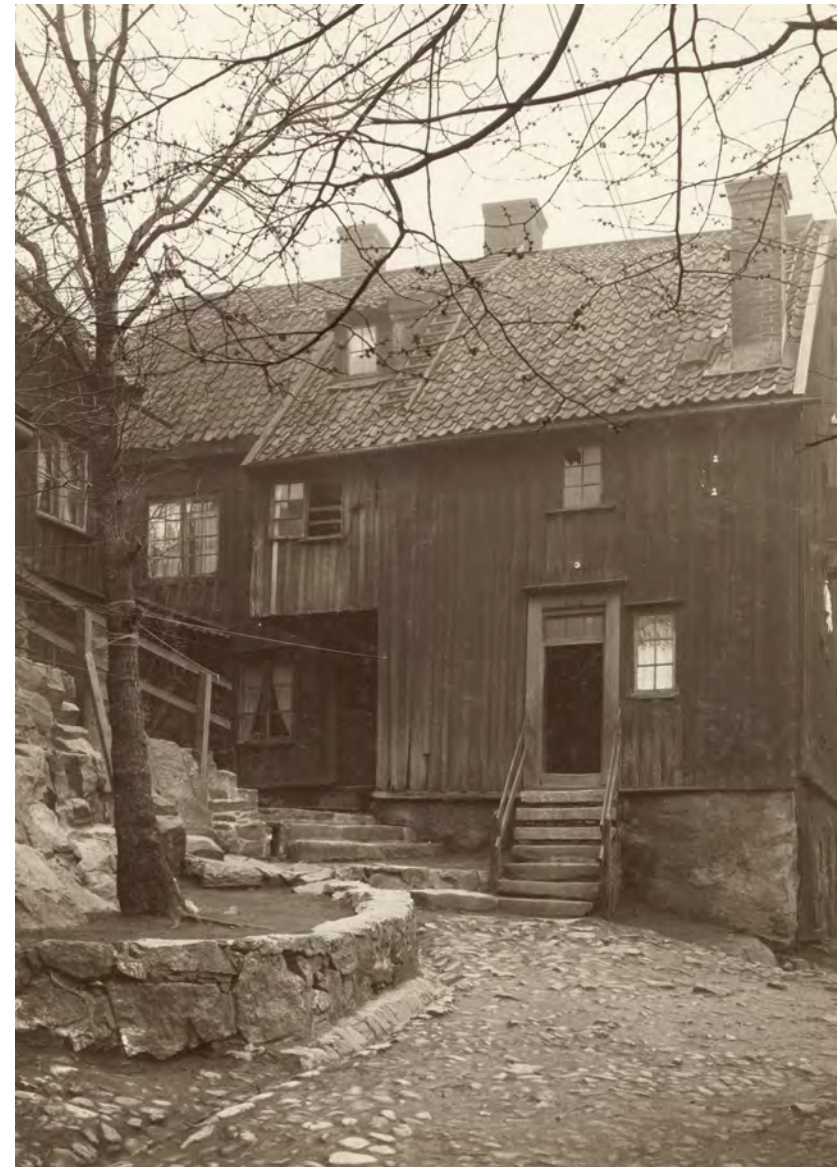
Härbergets norra fasad, 1917. Notera överljusfönstret ovan entrén som idag inte finns kvar. (GSM)

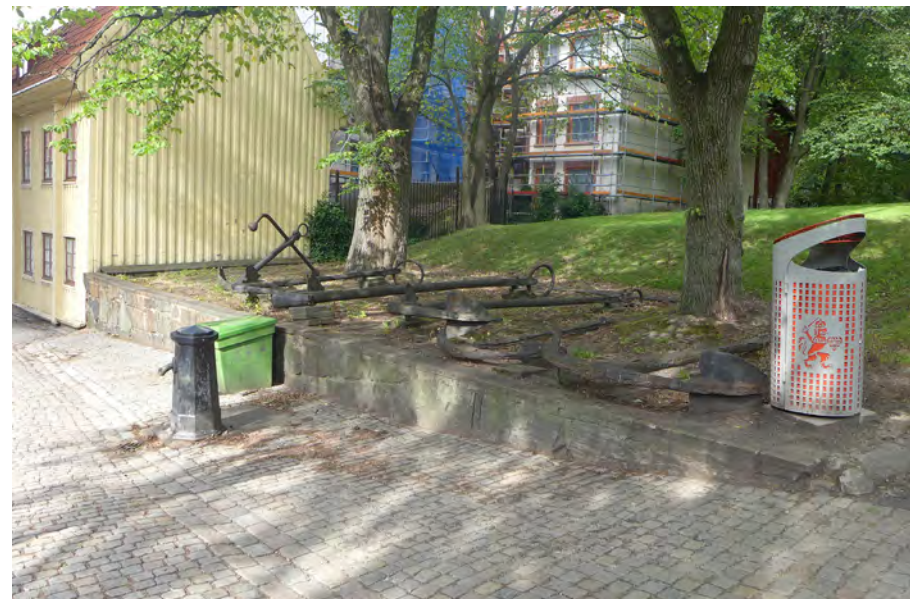
I området finns flera äldre ankare utlagda, merparten har kraftiga korrosionsskador.
