# Konsthallen

Vård- och underhållsplan

Del 1 - Beskrivningar 2018

**L I N D H O L M**  
RESTAURERING AB  
tekniska och antikvariska projektörer

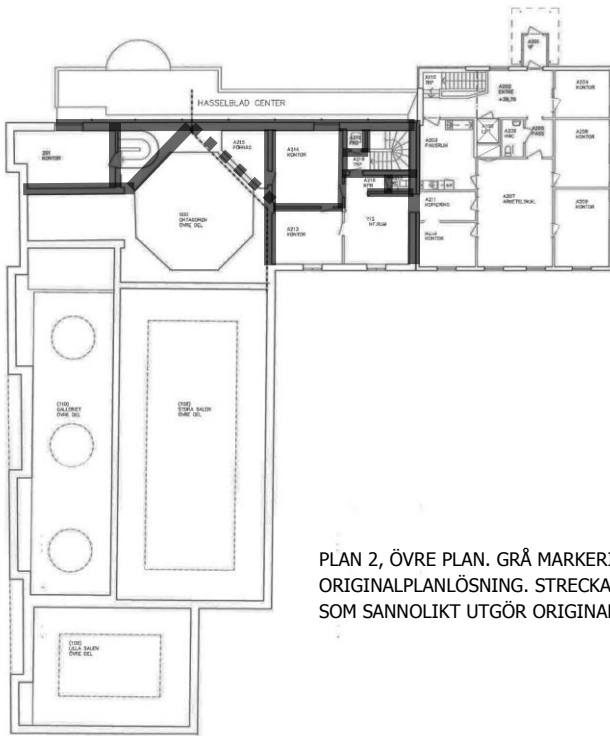
PLAN 2, ÖVRE PLAN. GRÅ MARKERINGAR FÖR  
ORIGINALPLANLÖSNING. STRECKAD LINJE FÖR VAD  
SOM SANNOLIKT UTGÖR ORIGINALPLANLÖSNING.

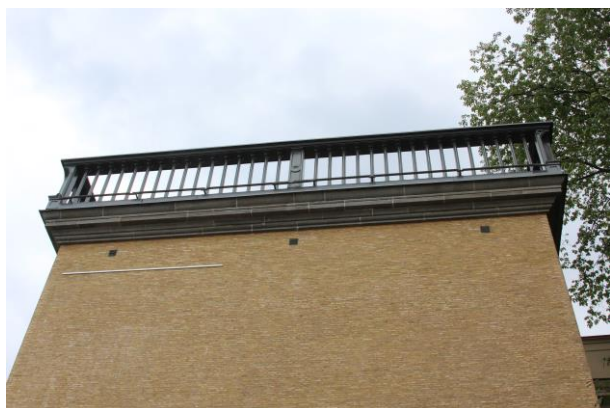
FASADEN AVSLUTAS UPPÅT MED EN KRAFTIG TAKFOT I GNEJS OCH EN KARAKTÄRSSKAPANDE BALUSTRAD I GJUTJÄRN.

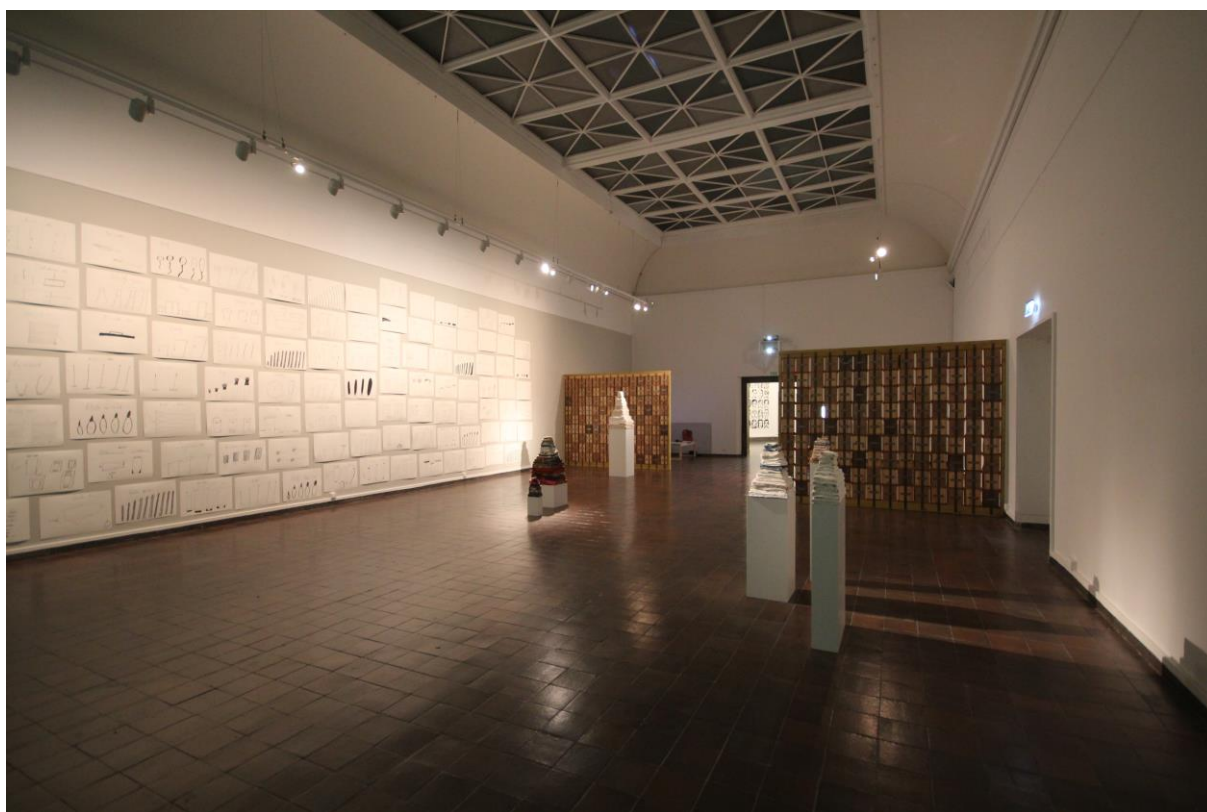
EN AV UTSÄLLNINGSHALLARNA MED KVADRATISKT TEGELGOLV OCH TEGELSOCKEL, VÄLVT TAK OCH REKTANGULÄR LANTERNIN MED SPRÖJS I GJUTJÄRN.

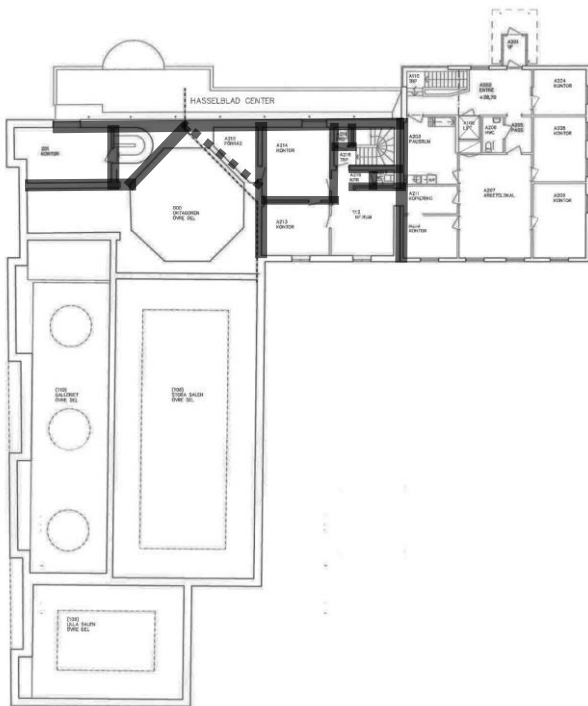
PLAN 2, ÖVRE PLAN. GRÅ MARKERINGAR FÖR ORIGINALPLANLÖSNING. STRECKAD MARKERING FÖR PARTI SOM SANNOLIKT ÄR ORIGINAL.

Plan 2 har bevarad planlösning i rum 201. Delar av den ursprungliga planlösningen finns även kvar i den övriga delen men där är rumsindelningen delvis justerad i samband med 1990-talets ombyggnad. Den delen ingår idag i Hasselblad Center men nås även via trapphus A 104. Rummen används idag som kontor.
