# Röhsska museet

## Vård- och underhållsplan Del 1 - Beskrivningar 2021

Föreliggande rapport är en Vård- och underhållsplan för Röhsska museet i Göteborg. Arbetet är utfört av Antiquum AB hösten 2021 på uppdrag av Higab.

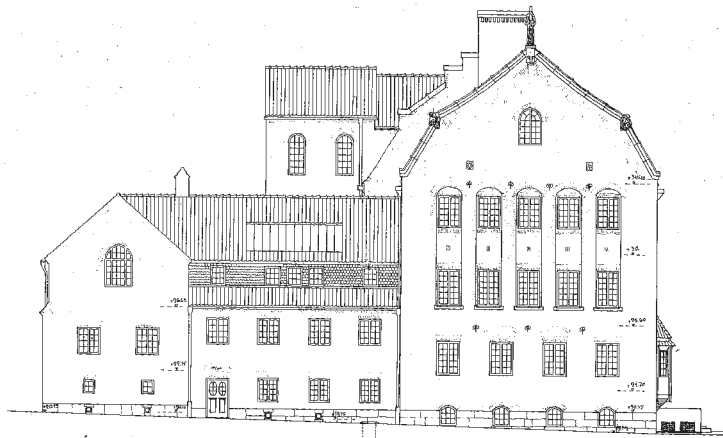
Originalritning från 1912, fasad mot Teatergatan. Källa: SBK.

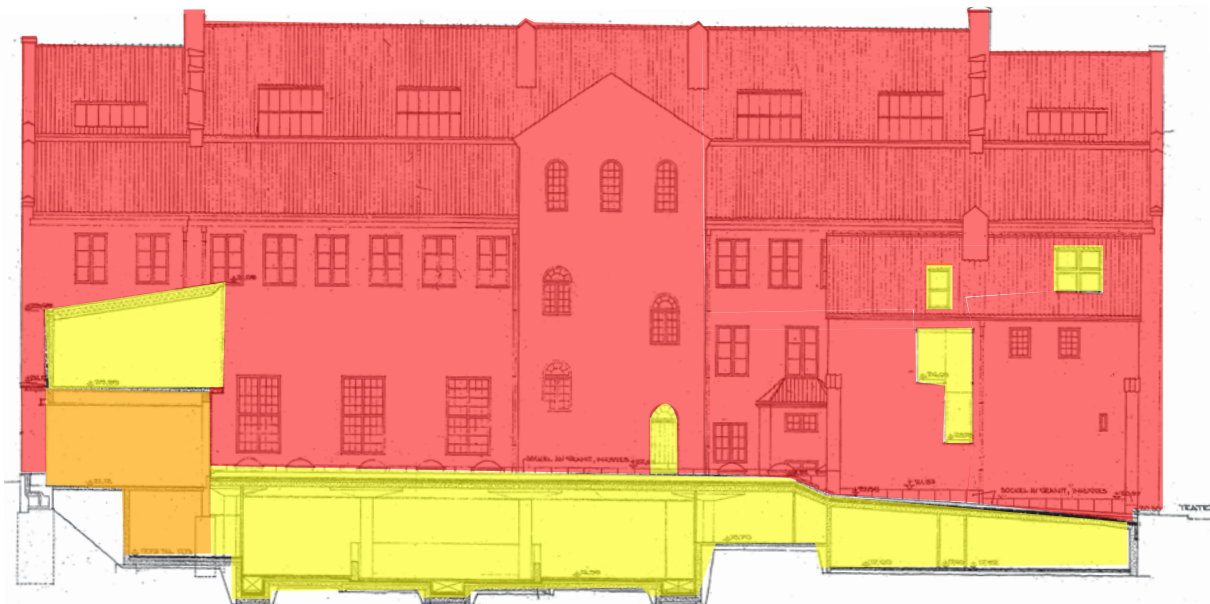
De äldre byggnadernas gårdsfasader är välbevarade sedan uppförandet. Uppförandet av Wernstedthallen med sin påbyggnad från 1964 har dock inneburit ingrepp i den ursprungliga byggnaden, bl a genom att en ursprunglig kontrefort mot Chalmersgatan revs. Likaså har ett fd fönster i huvudtrapphuset gjorts om till gårdsentré och en förbindelselänk har tillkommit i flygelbyggnaden. I samband med inredning av vaktmästarebostad i flygelbyggnaden år 1964 tillkom ett antal takfönster. Mot gården har det även under 1990-talet tillkommit en utrymningstrappa (ej redovisad på ritning). Under senare tid, oklart när, har även de ursprungliga takfönstren satts igen.

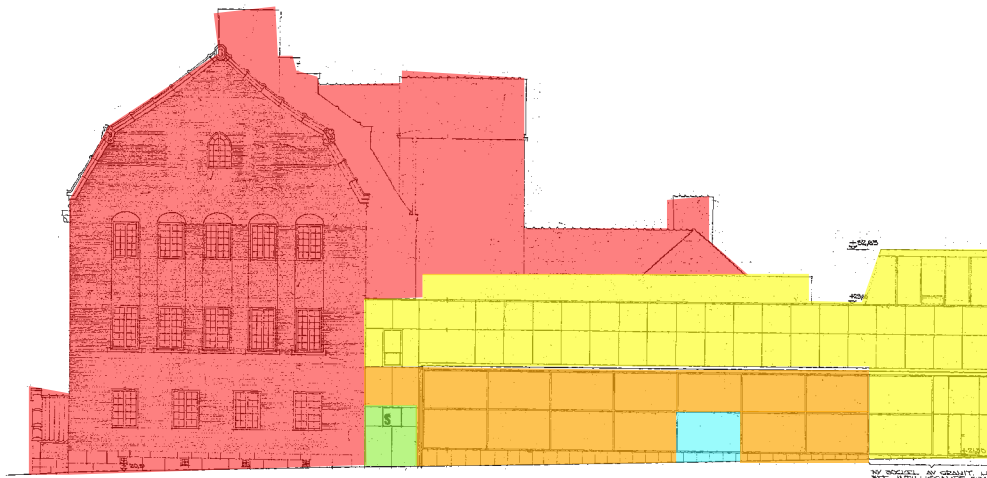
Huvudbyggnadens gavelfasad är intakt bevarad sedan uppförandet. Mot Chalmersgatan uppfördes en flygelbyggnad på 1930-talet (Wernstedthallen) som på 1960-talets byggdes på med en våning och omgestaltades med fasader av prefabricerade betongelement och nya fönsterpartier. Dock bevarades granitsockeln från 1930-talet. Fönsterpartierna i flygelbyggnaden byttes 2009 då även en ny tillgänglig entré ordnades mot Chalmersgatan.

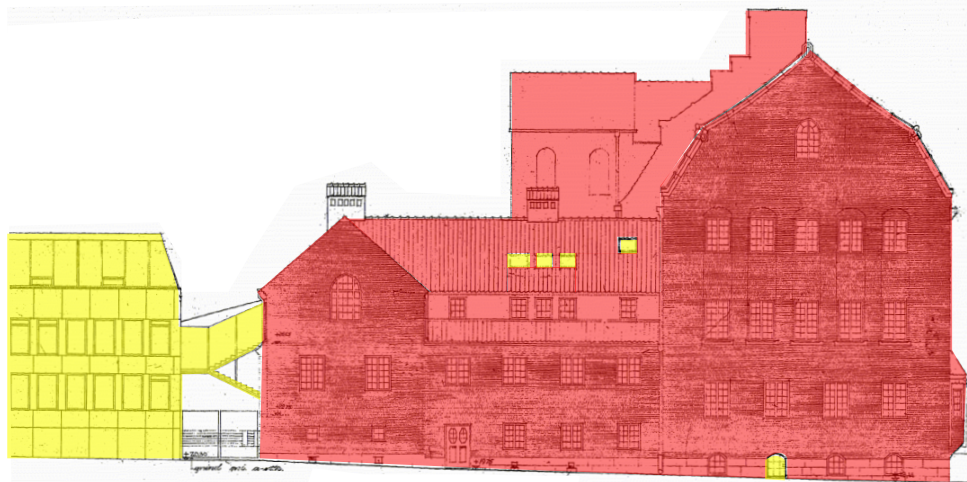
Huvudbyggnadens gavelfasad är intakt bevarad sedan uppförandet, med undantag för att ett källarfönster gjorts om till utrymningsväg. Även den ursprungliga flygelbyggnaden är välbevarad. I sockeln har ett antal källargluggar satts igen. Ett ursprungligt större takfönster har ersatts med mindre takfönster år 1964 då plan 3 och 4 iordningställdes som vaktmästarbostad. Mot Teatergatan uppfördes tvärlänga på 1960-talet som förbands med Röhsska museet genom en förbindelsegång, vilket medförde ingrepp i den ursprungliga fasaden. Flygelbyggnadens tak bevarar äldre lertegel samt äldre murade skorstenar.

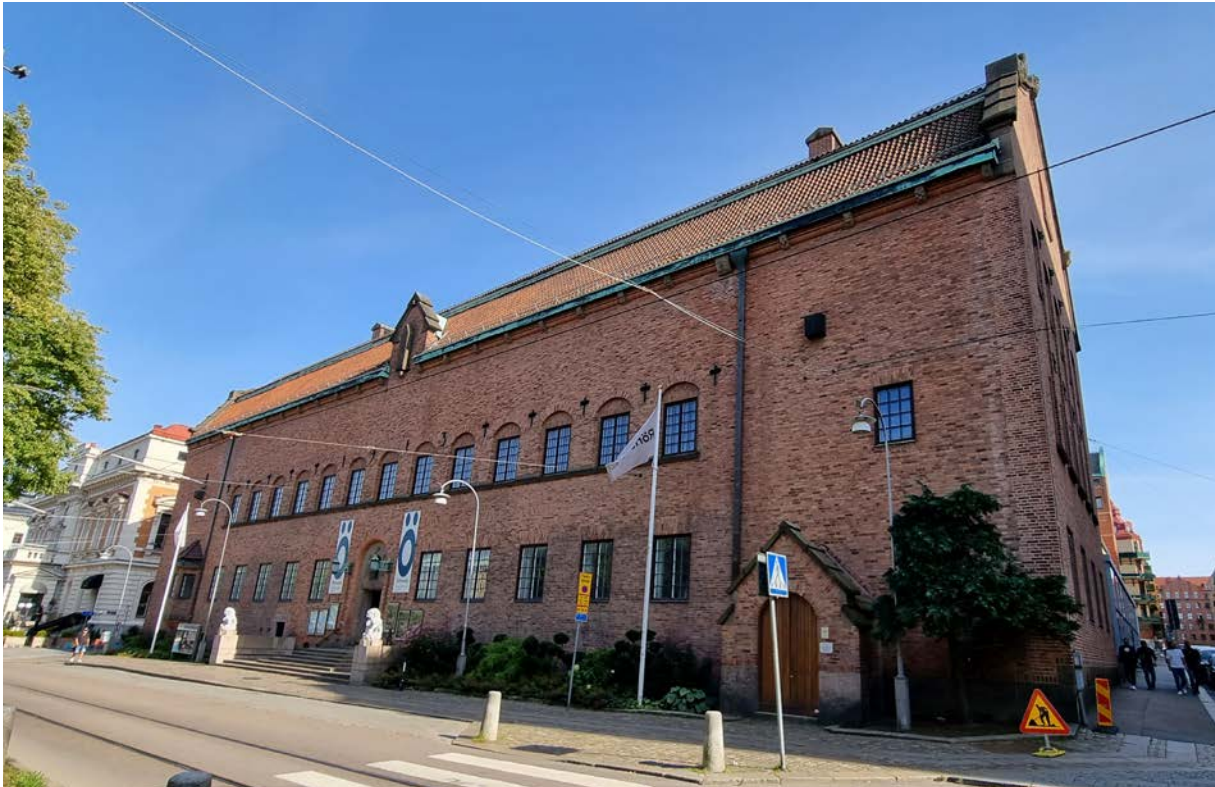
Röhsska museets huvudfasad mot Vasagatan. Andra våningen är försedd med småspröjsade fönster som markerar den innanför-liggande utställningssalen. I våning tre saknas fönster, vilket ger fasaden ett slutet och borgliknande utseende.

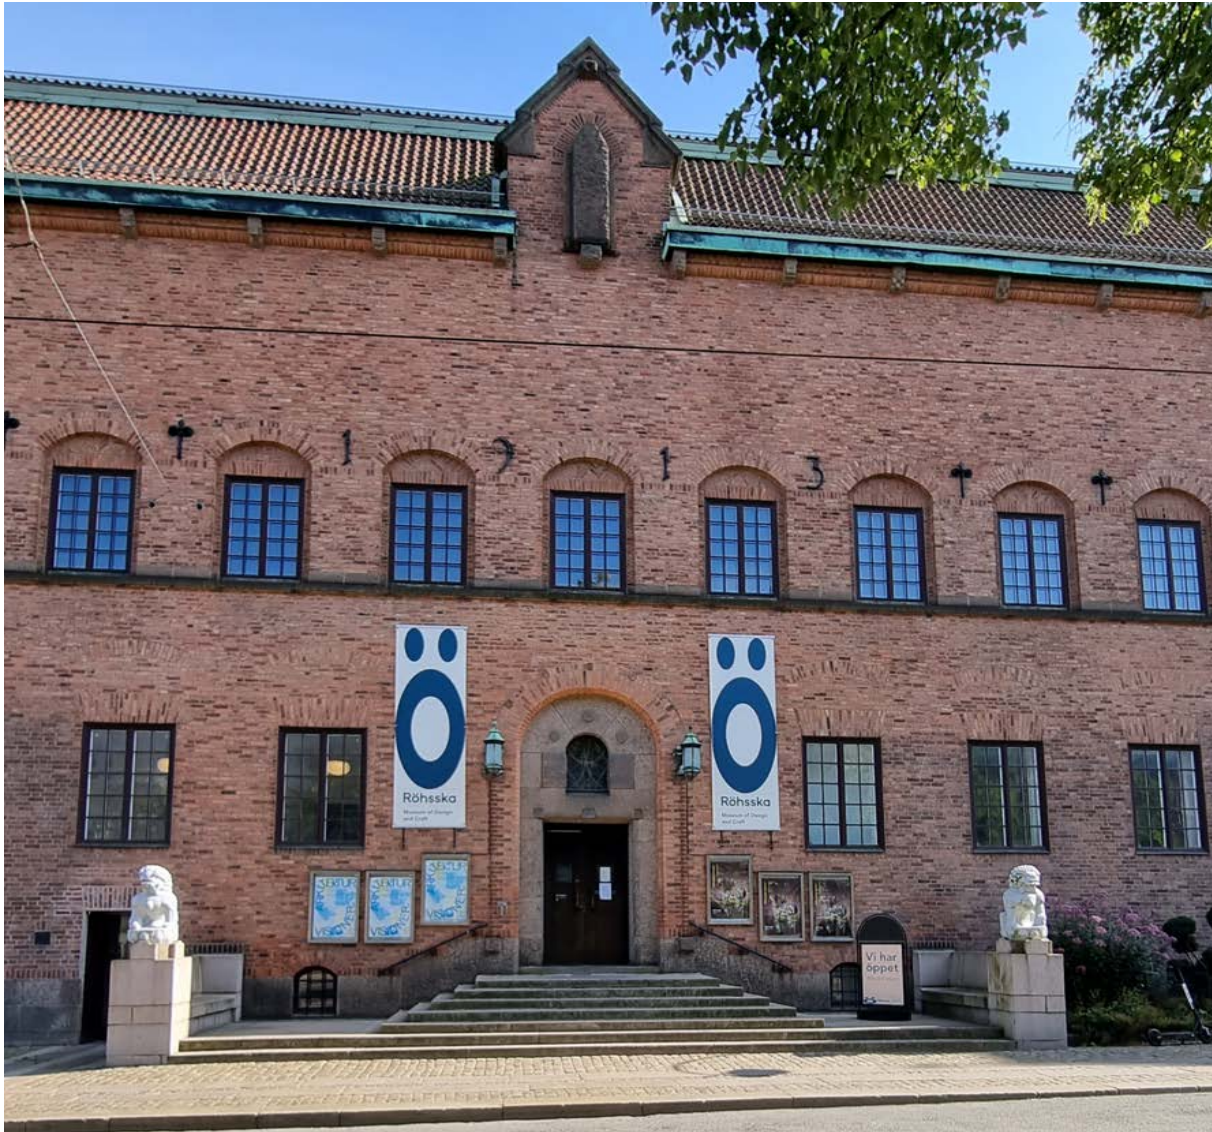
Röhsska museets huvudentré mot Vasagatan med ursprunglig fritrappa av granit, flankerad av kopior av de kinesiska hundarna. Entrén till vänster togs upp 2019 i samband med en tillgänglighetsanpassning.

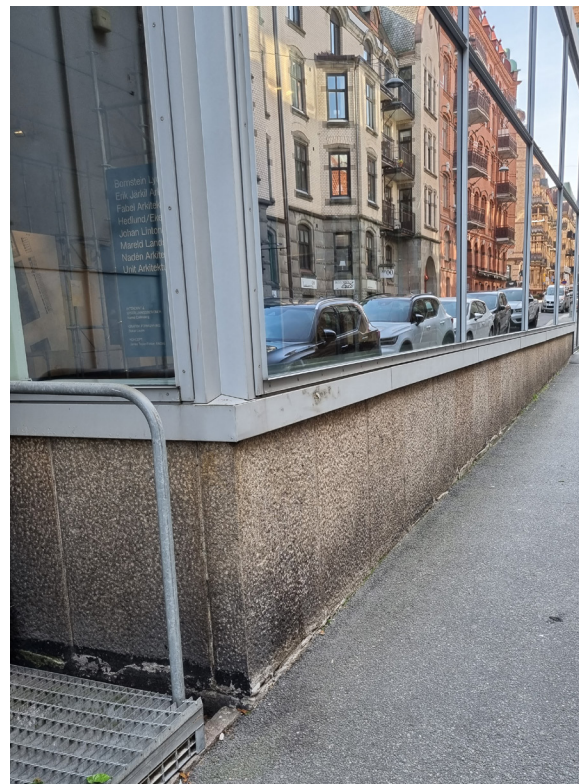
Tillbyggnaden står på en sockel av pikhuggen granit lika huvudbyggnaden, vilket härrör från tillbyggnaden 1937. I övrigt präglas byggnaden av förändringar på 1960-talet.

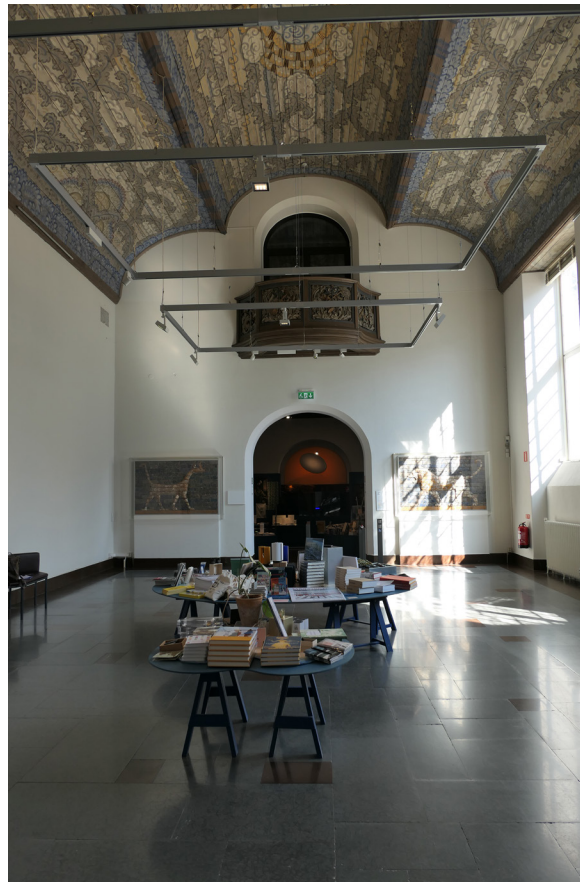
Arkitekturhallen med ursprungligt kalkstensgolv samt välvat och dekormålat tak. Balkongen i fonden kommer från Norrköpings gamla rådhus.

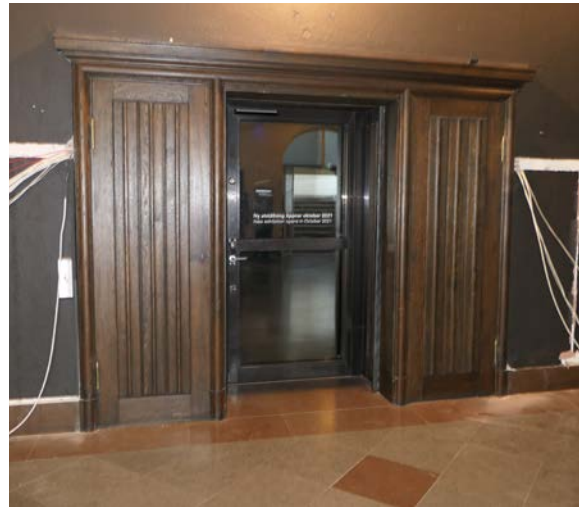
Dörrparti i trapphallen med ursprungliga tapetdörrar och skjuddörr klädd med plåt. Brandpartiet är senare tillkommet.

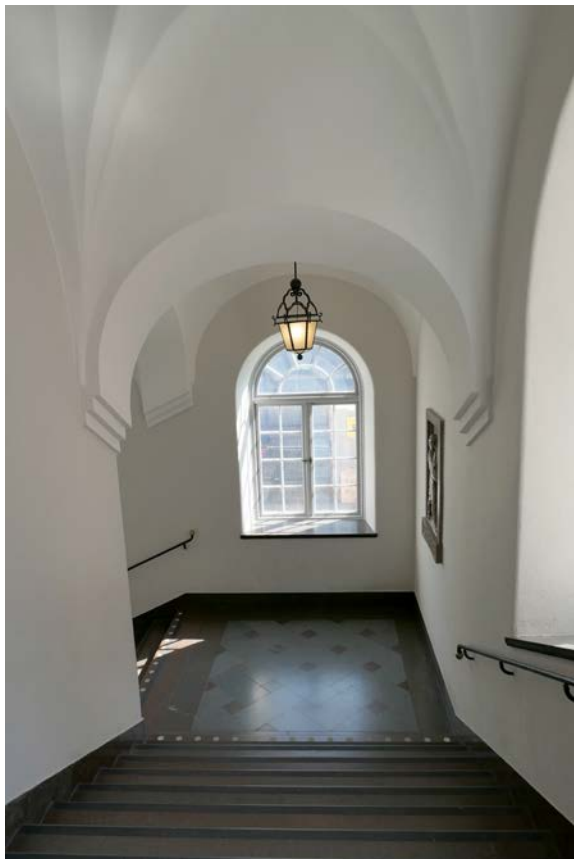
Huvudtrapphuset (trappa C) med bl a ursprunglig kalkstens-trappa, golv, ursprungliga fönster och armaturer.
