# Mariagården

## Vård- och underhållsplan Del 1 - Beskrivningar 2020

**L I N D H O L M**  
RESTAURERING AB  
tekniska och antikvariska projektörer

Följande vård- och underhållsplan för Mariagården i Göteborg är framtagen av Lindholm Restaurering AB under vintern 2020 på uppdrag av Higab.

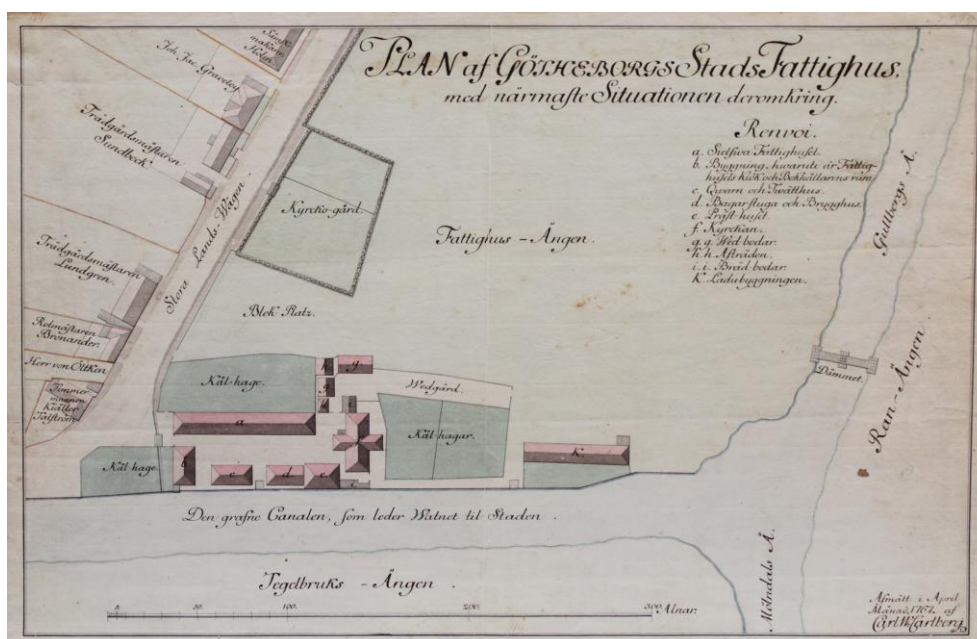
SITUATIONSPLAN UPPRÄTTAD AV CARL WILHELM CARLBERG 1767, INFÖR UPPFÖRANDET AV DET NYA FATTIGHUSET.

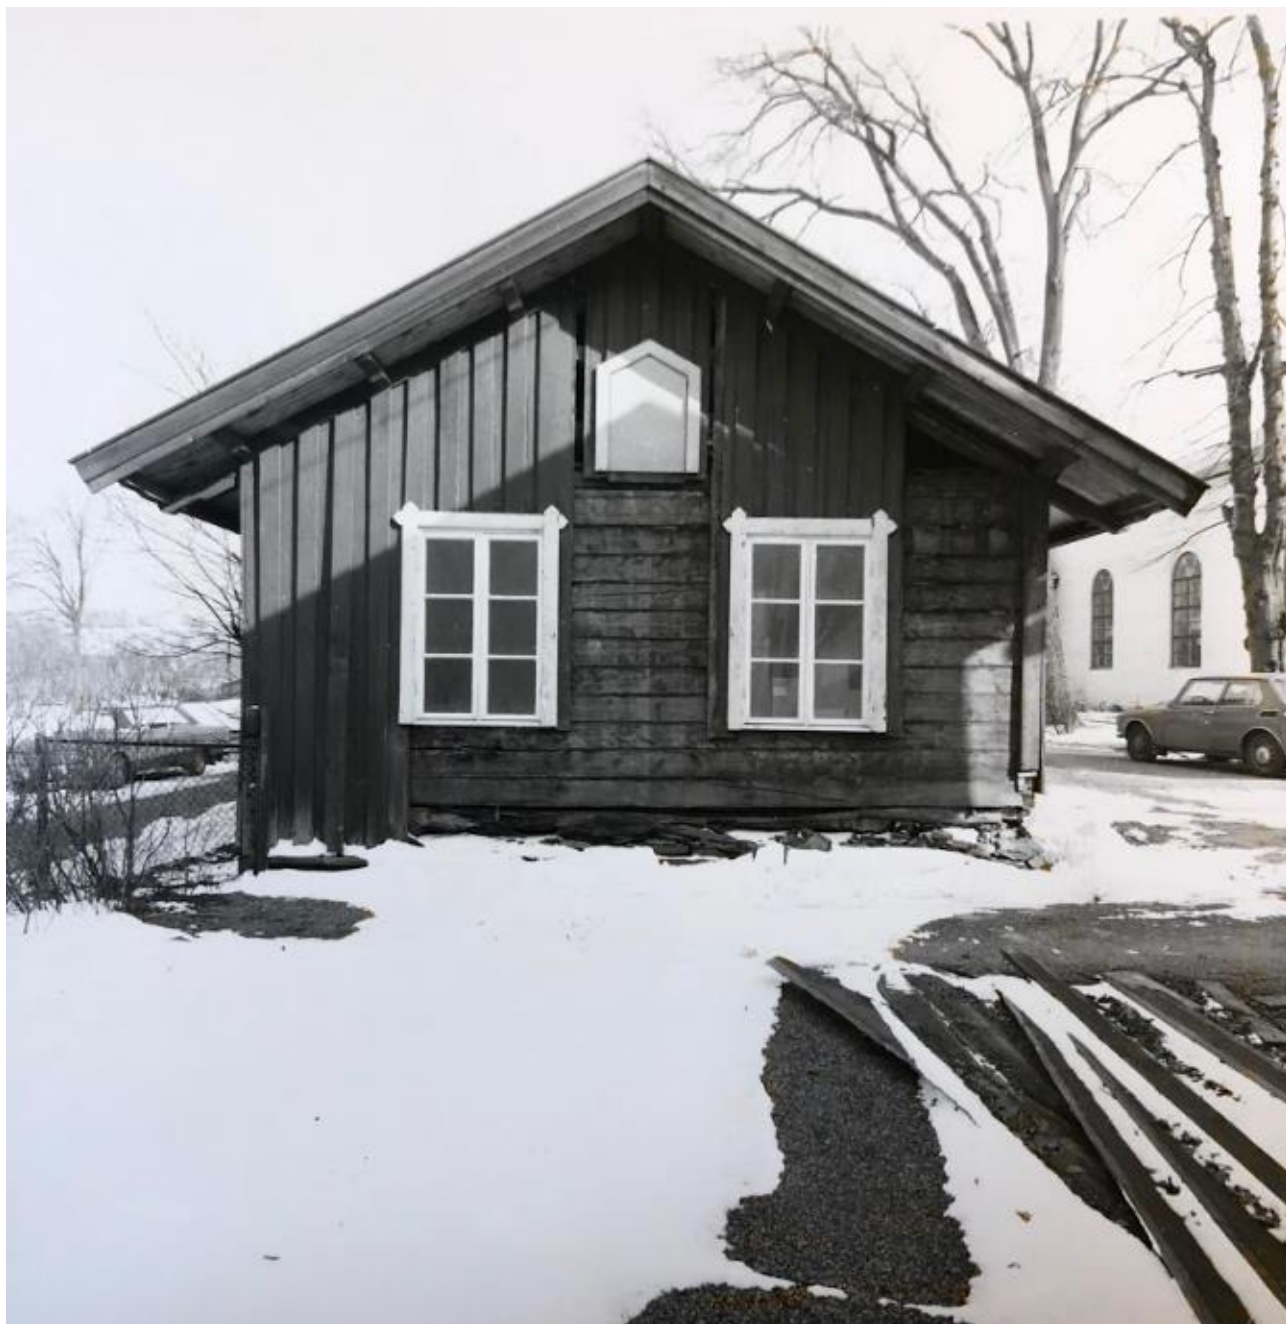
VÄSTRA FASADEN MED DEL AV BRÄDFODRINGEN BORTTAGEN, ÅR 1978. (GÖTEBORGS STADSMUSEUM)
