Samhällsvetenskapliga biblioteket

(Tidigare Kurs- och tidningsbiblioteket och Stadsbiblioteket)

Vård- och underhållsplan Del 1 - Värdebeskrivning och historik 2021

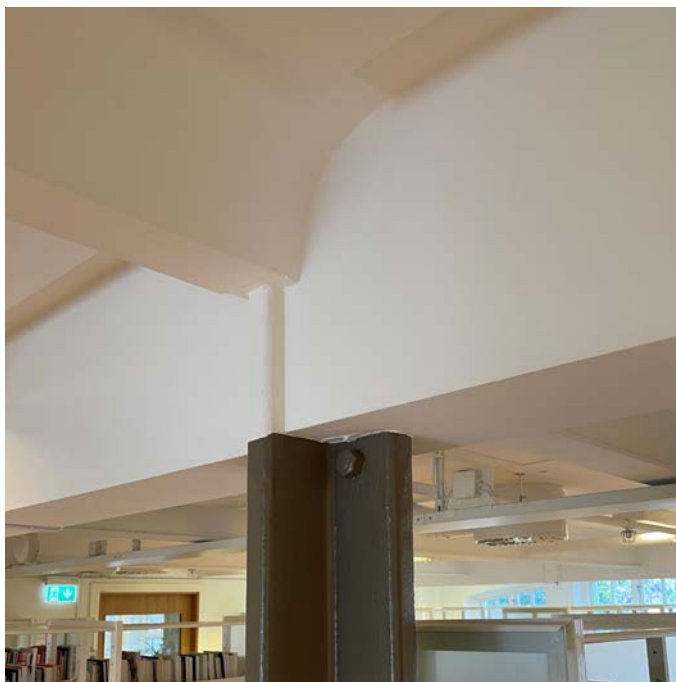
BÄRANDE GJUTJÄRNSBALKAR I ÖVRE VÅNINGAR.

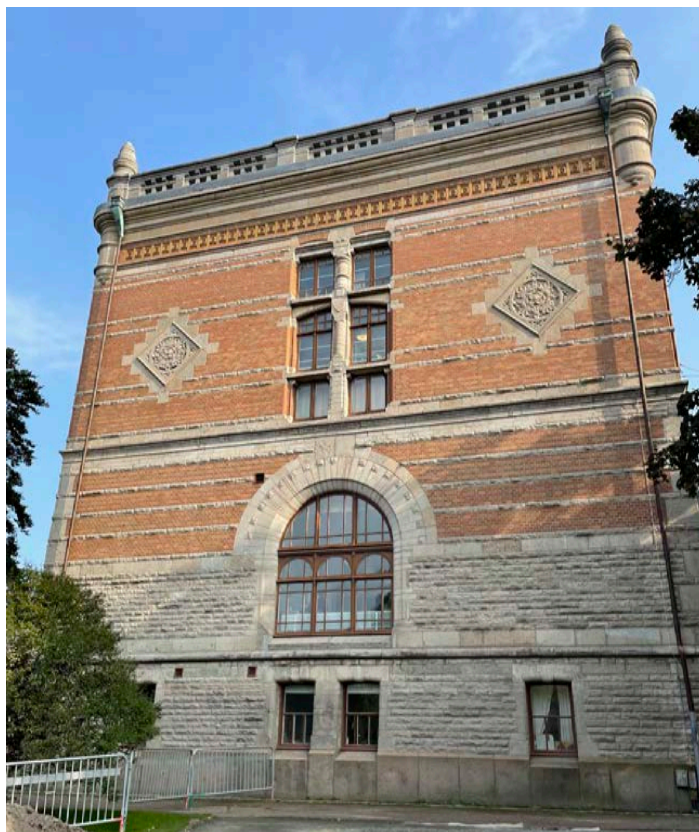
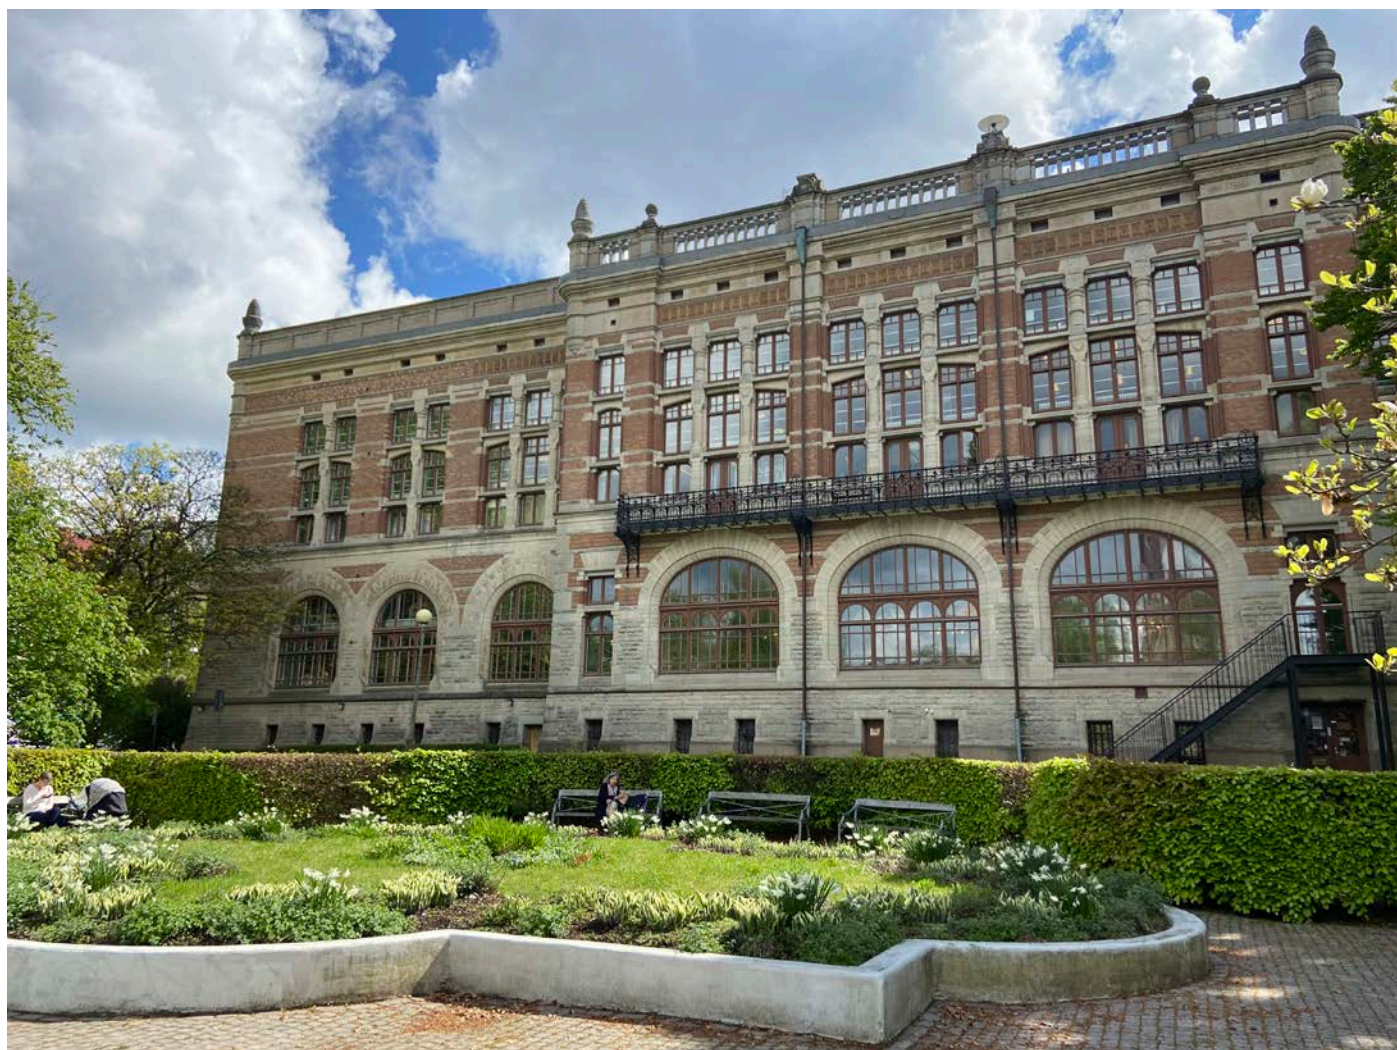
FOTO PÅ BYGGNADEN I NORR MOT HAGA KYRKOPLAN MED SMIDESBALKONGEN MED SITT DEKORATIVA SRÄCKE.

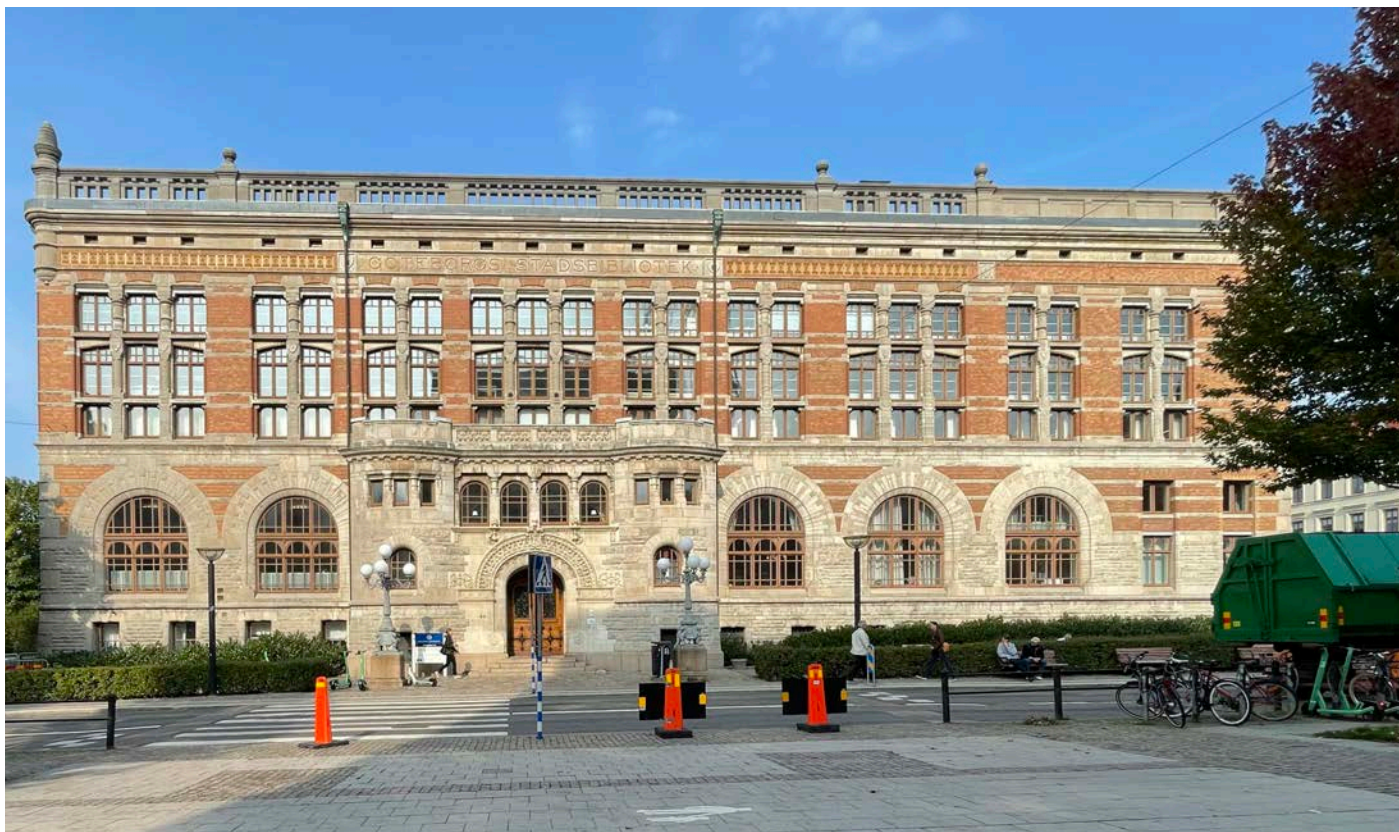
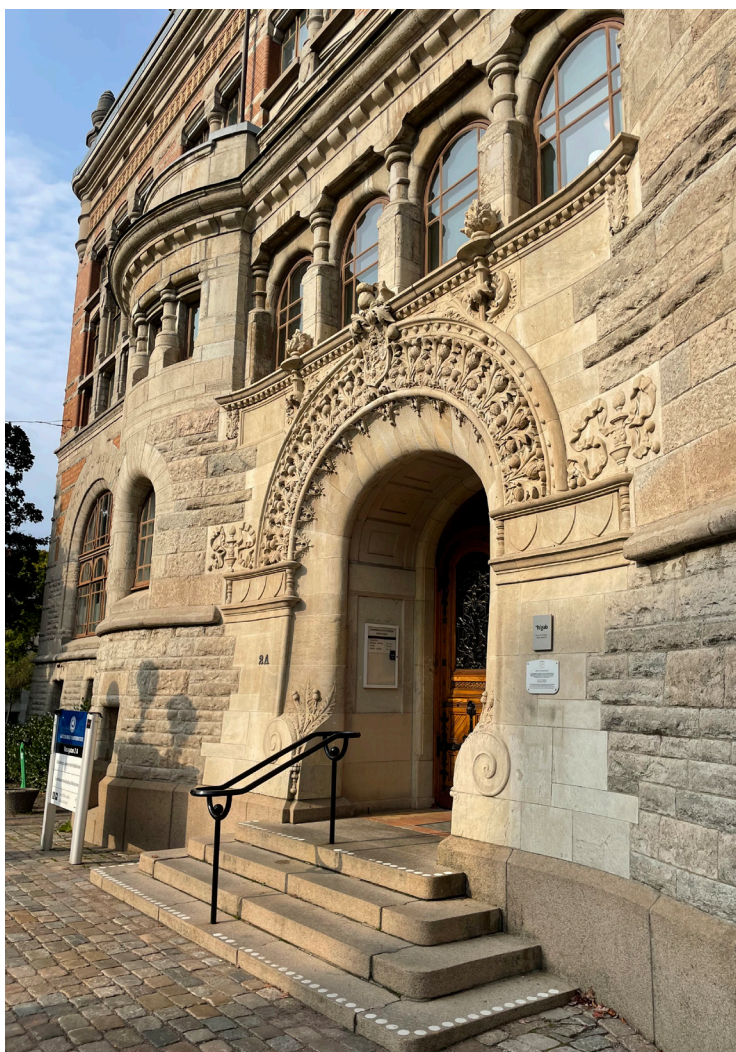
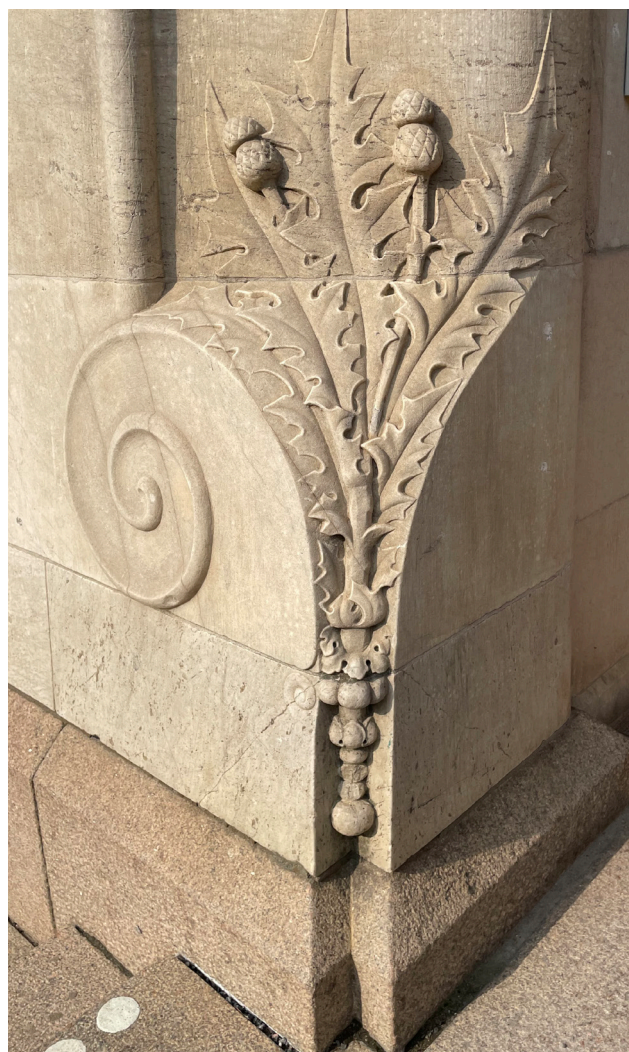
HUVUDENTRÉN MOT VASAGATAN MED DEN UTTRYCKSFULLA OMFATTNINGEN AV EKEBYMARMOR.

Entrépartiet är tydligt markerat och skjuter ut från fasadlivet vilket skapar en ovanpåliggande balkong. Entréporten sitter i en djup rundbågeformad nisch av Ekebymarmor dekorerad med huggen växtornamentik. Själva porten består av en dubbeldörr utformad med träsniderier och smidesdetaljer. Byggnaden är uppförd i sju våningar. Källarplanet markeras med mindre fönster i djupa nischer som skyddas av dekorativa smidesgaller. Plan 2, som utgör huvudplanet, har en hög våningshöjd som markeras med mycket stora rundbågeformade fönster som består av brunmålade träfönster med dekorativ spröjsindelning. Följande våningsplan är betydligt lägre, med mindre brunmålade träfönster med spröjsindelning. Vindsvåningen markeras endast med små gluggar som fönster.

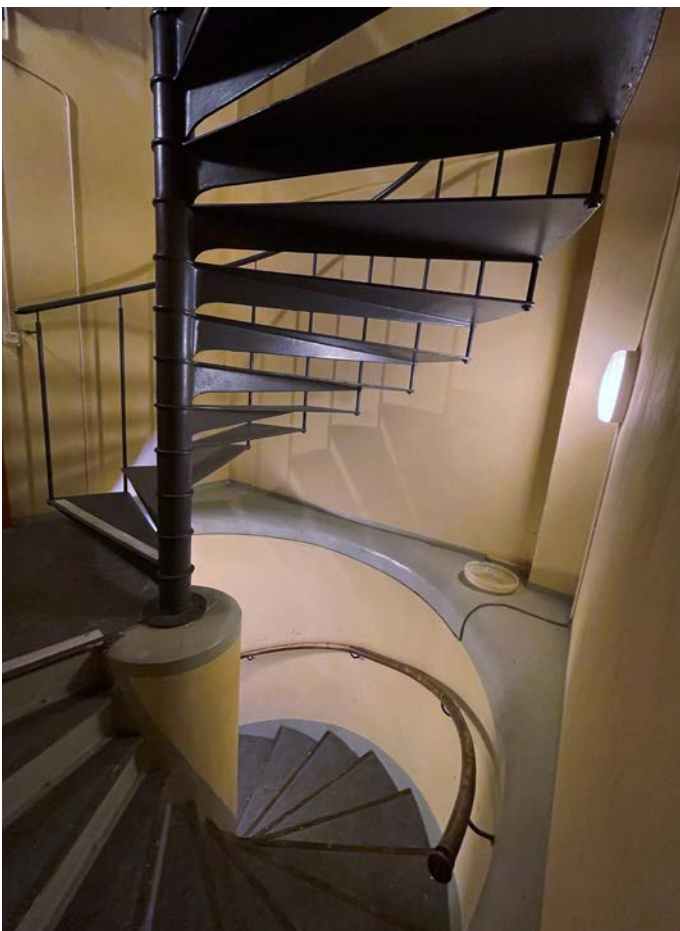
TRAPPHUS VÄST, MED GJUTJÄRNSTRAPPA.

Trapphuset utgörs av en äldre spiraltrappa vars nedre del är av trä och övre delar av gjutjärn. Till trätrappan finns ett träräcke av böjträ med svarvad ändknopp. Trapphusets väggar är putsade.
