GÖTEBORGS SLAKTHUS

Antikvarisk varsamhetsplan

Göteborg 2015-06-25
Johanna Lange

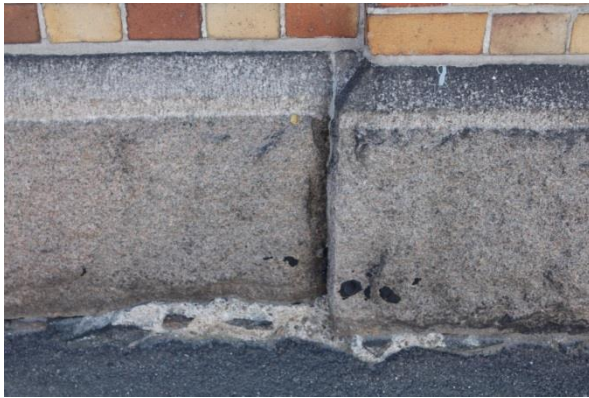
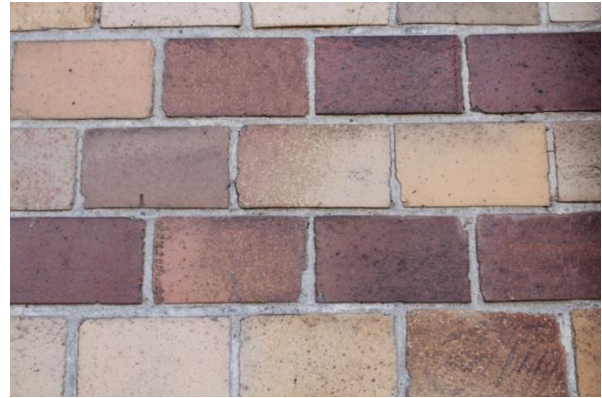
Materialkaraktär – tegel och natursten.

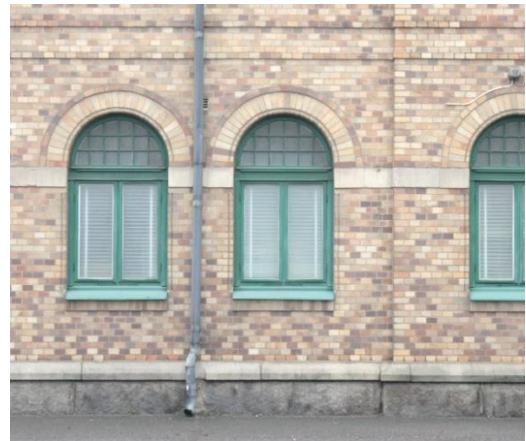
Granitklädd sockel, fasad klädd med gult förbländertegel och bågformiga treluftsfönster.

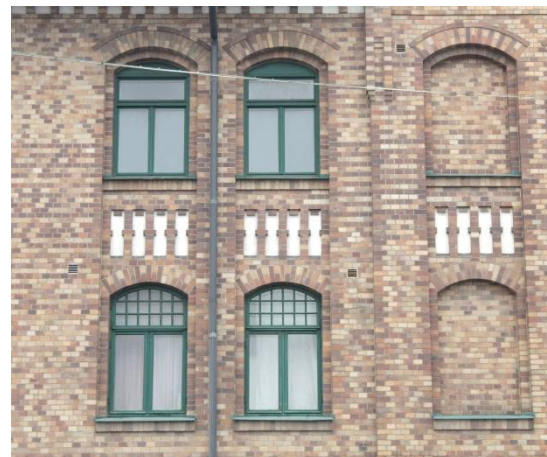
Fasad med murade detaljer. Fönster med stickbågeform och spröjsad överluft.

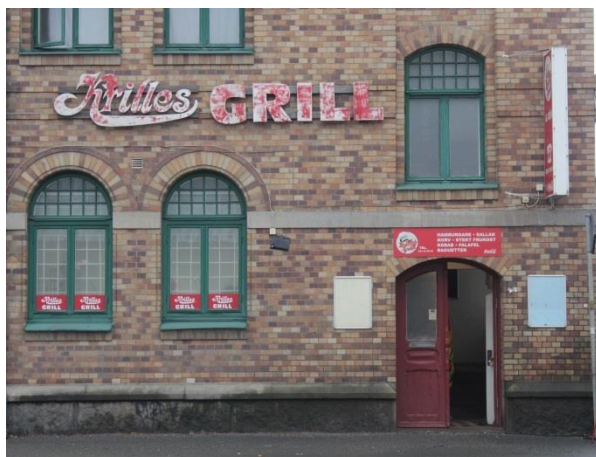
Granitklädd sockel, fasad klädd med gult hårdbränt tegel. Rundbågiga treluftsfenster i första våningen.

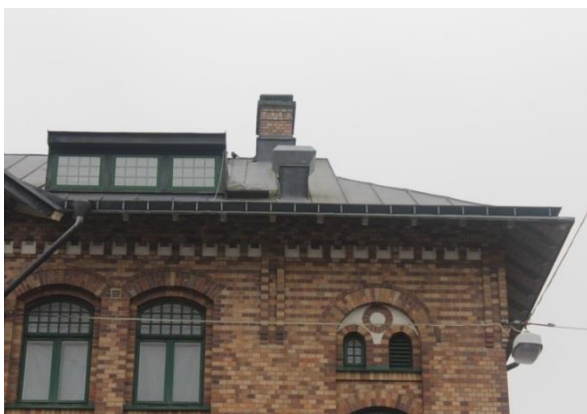
Välvda treluftsfenster med spröjsad stickbågig överluft, Kraftigt takutsprång och låg takkupa i takfallet.

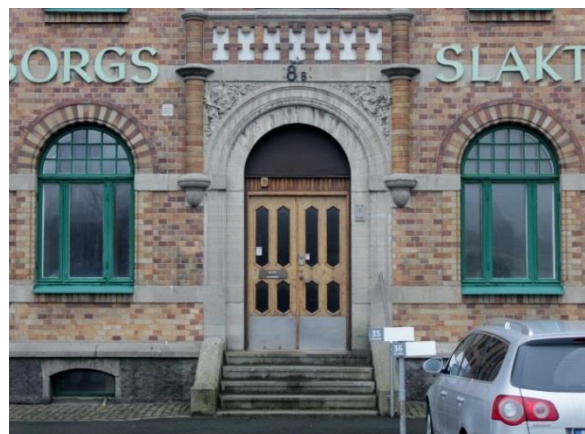
Entré med välvd omfattning, dekorativa band och trappa i natursten.

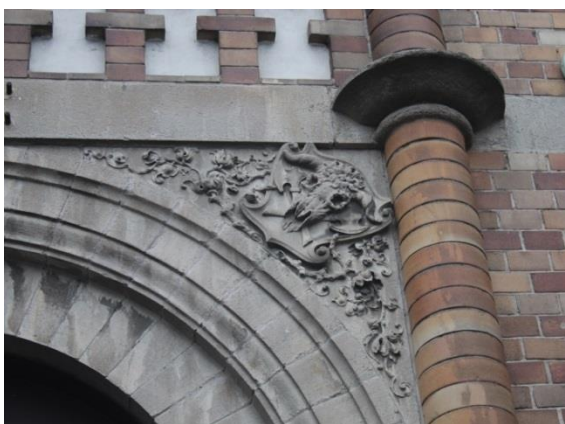
Symbol för slakteriväsendet i sten. På motstående sida finns Göteborgs vapen. Formtegel och mönstermurningar inramar entrén.

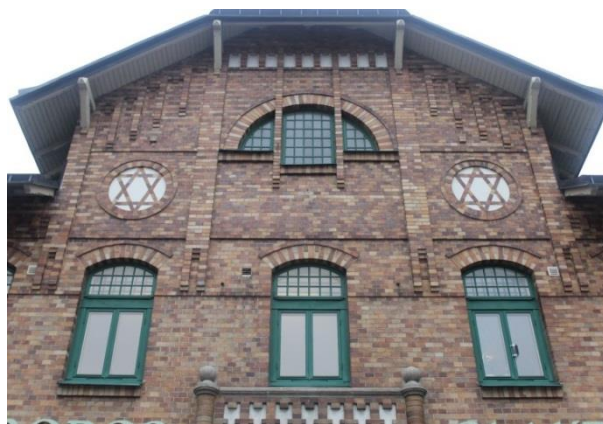
Frontespis dekorerad med mönstermurning och putsade fält.

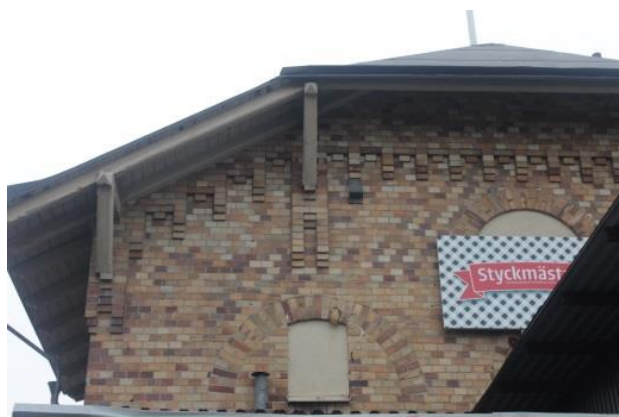
Valmat tak med kraftigt utskjutande takfot och konsoler i trä.

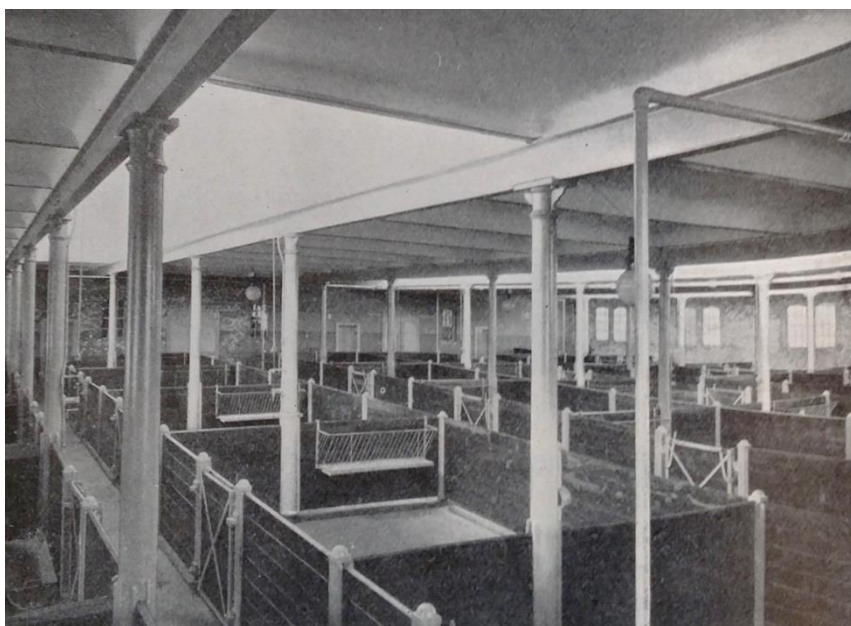
Interiör från marknadshall för småboskap. Bild ur "Beskrivning öfver Göteborgs stads offentliga slakthus".

Marknadshallen för småboskap byggdes bara till hälften av den projekterade storleken. I likhet med marknadshallen för storboskap uppfördes den med en del i två våningar mot slakthusstallarna. I övrigt upptogs byggnaden av en hall i en våning med en takhöjd av 4 meter. Hallen var inredd med bås utmed två längsgående gångar. Båsen avgränsades med plankor som var sköts in i spår i gjutjärnspelarna. Plankorna skulle vara lätt utbytbara vid desinfektion av hallen. Golvet var av betong och täckt med ett asfaltsskikt. I taket fanns tre längsgående lanterniner. Fönstren i hela hallen var utförda i smidesjärn.

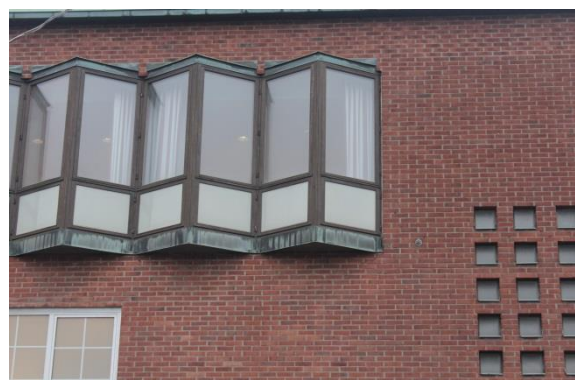
Små burspråk och betongglas mot trapphus.
