Stora Saluhallen

Vård- och underhållsplan Del 1 - Beskrivningar 2019

Föreliggande rapport är en Vård- och underhållsplan för Stora Saluhallen på Kungstorget. Arbetet har, på uppdrag av Higab, utförts av Tyréns AB hösten 2018.

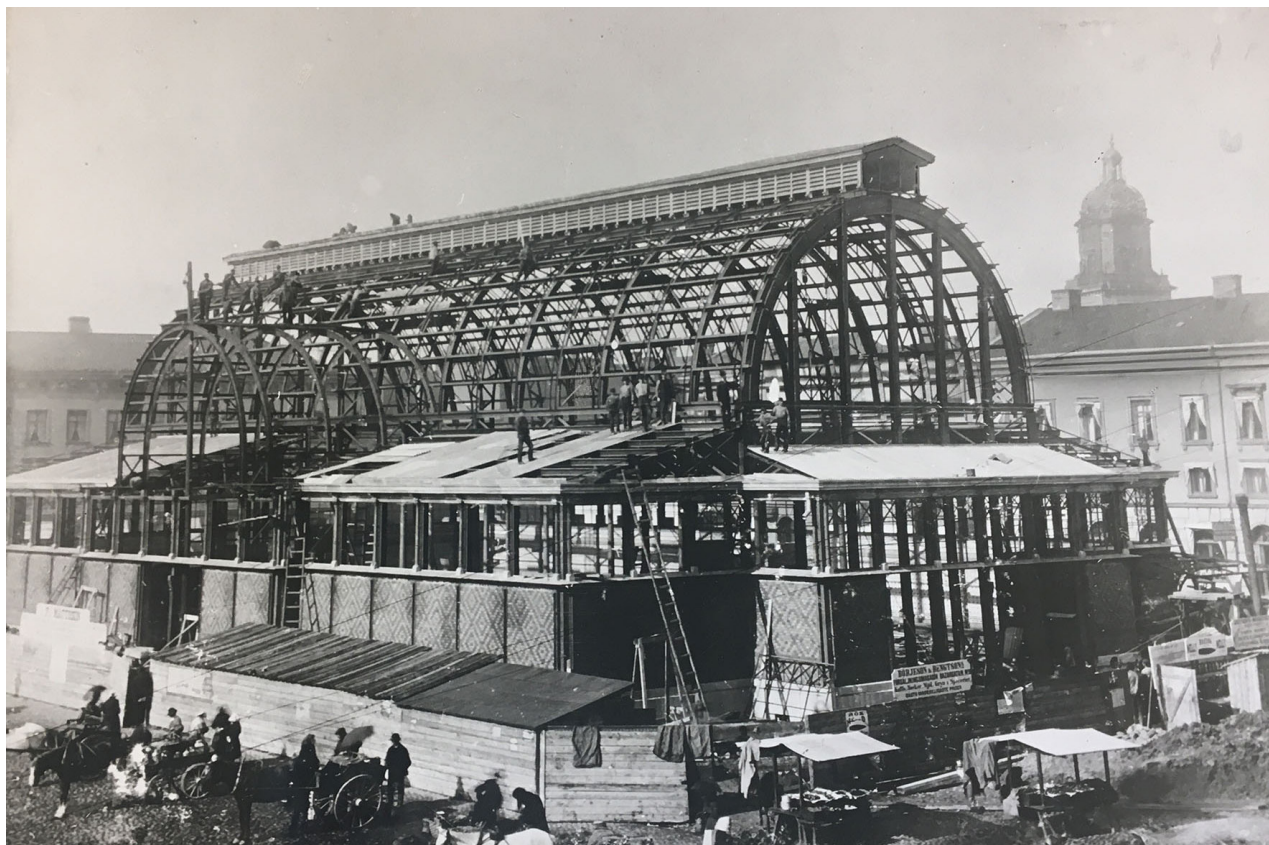
STORA SALUHALLEN UNDER UPPBYGGNAD 1888. KÄLLA GSM.

Bygget påbörjades i februari 1888. A Krüger utförde grundläggnings-, murnings- och inredningsarbetet, Göteborgs Mekaniska Verkstad utförde järn- och plåtarbetena, Herrar Almqvist & C:o glasarbetena och Nya Måleribolaget utförde måleriarbetena. Den 14 januari 1889 stod saluhallen färdig. Det var en i plan cirka 30 gånger 44 meter stor byggnad med ett bågformat tak i gjutjärnskonstruktion som gav den stora hallen med saluplatser ljus och rymd. Bottenvåningen uppfördes i mönstermurat tegel med ingångar på samtliga fyra sidor. Utmed byggnadens långsidor fanns även öppna bodar för försäljning. Uthyrningen av saluplatser och källare skedde på en auktion den 25 januari. Det var ett stort intresse och samtliga bodar inom och utanför hallen, med undantag för sex stycken, blev uthyrda. Försäljningen av livsmedel startade i februari.

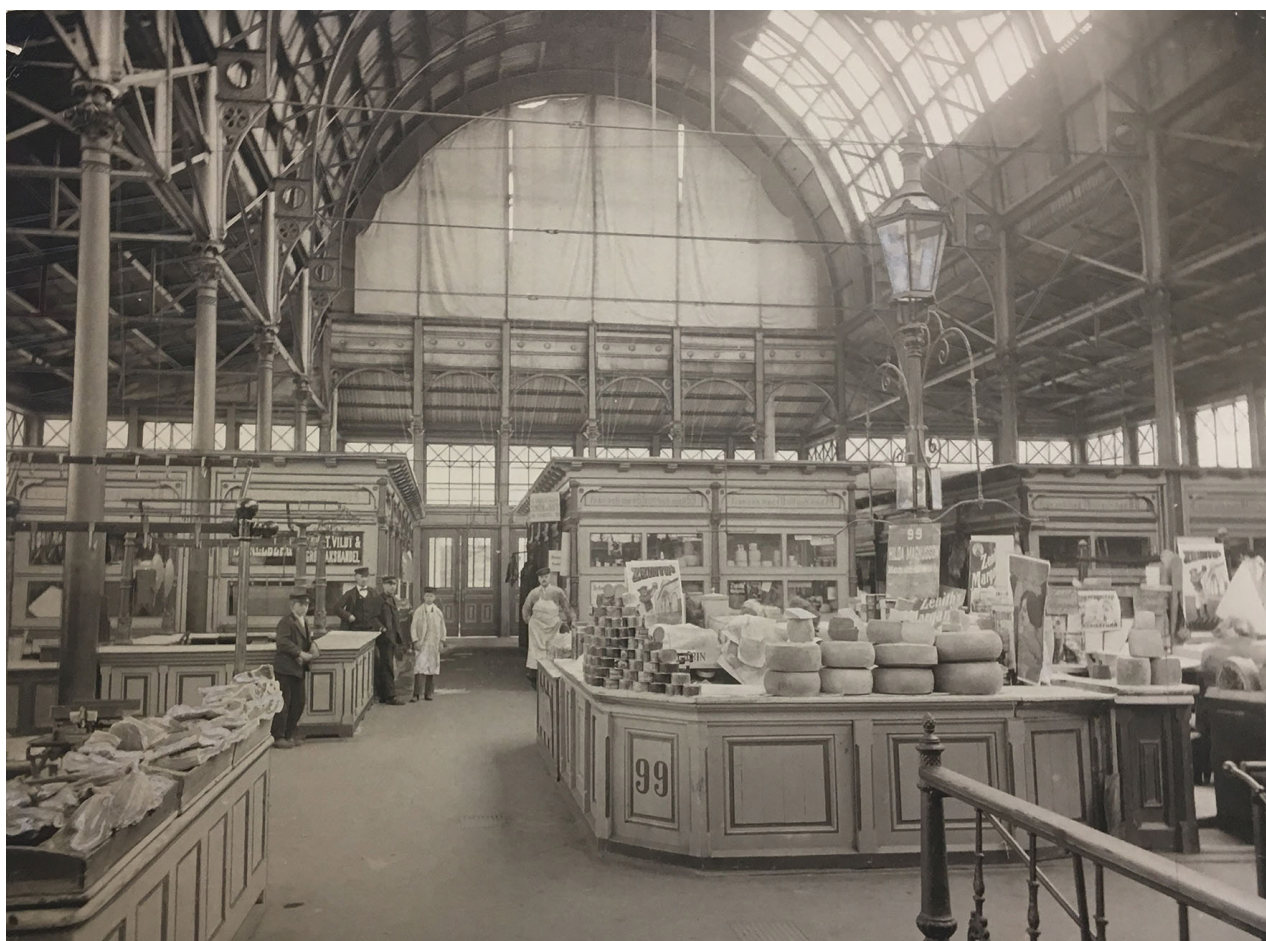
STORA SALUHALLEN INTERIÖR 1901, KÄLLA GSM.

De ursprungliga salubodarna som var placerade i hallens mitt var öppna, övriga var uppförda med tak. De täckta bodarna fick ljus genom takfönster. Väggarna var slutna med fönster och bröstning med spegelfyllning. Bodarna var försedda med skjutluckor för att kunna stänga till nattetid. Över varje bod fanns en fris med plats för butiksinnehavaren att måla sitt namn eller vad som såldes. Det ursprungliga golvet var belagt med asfalt.

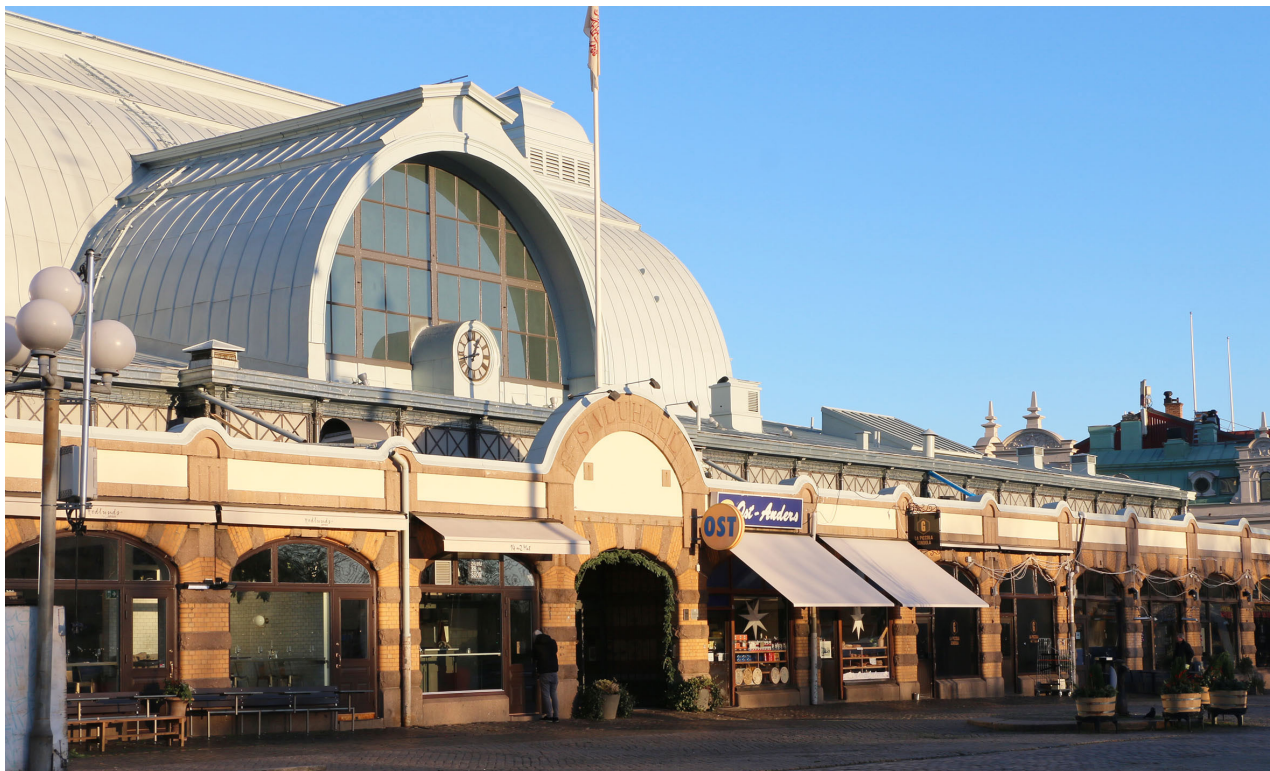
FASAD MOT SÖDER 2018. LÅNGSIDORNA MOT SÖDER OCH NORR BYGGDES TILL MED BUTIKER 1906. TILLBYGGNADEN HAR FASADER I TEGEL OCH GRANIT.

Saluhallen är som helhet välbevarad exteriört. Den ursprungliga byggnadskroppen som stod färdig 1888 är fortfarande tydligt avläsbar. Den mest omfattande förändringen exteriört skedde 1906 när saluhallen förlängdes mot öster och butikerna längs den norra och södra fasaden tillkom. Utöver detta har den västra gaveln genomgått flest förändringar, den senaste i samband med ombyggnaden 2010-12 då gaveln byggdes om och två butiker i tegel tillkom på var sida om entrén.

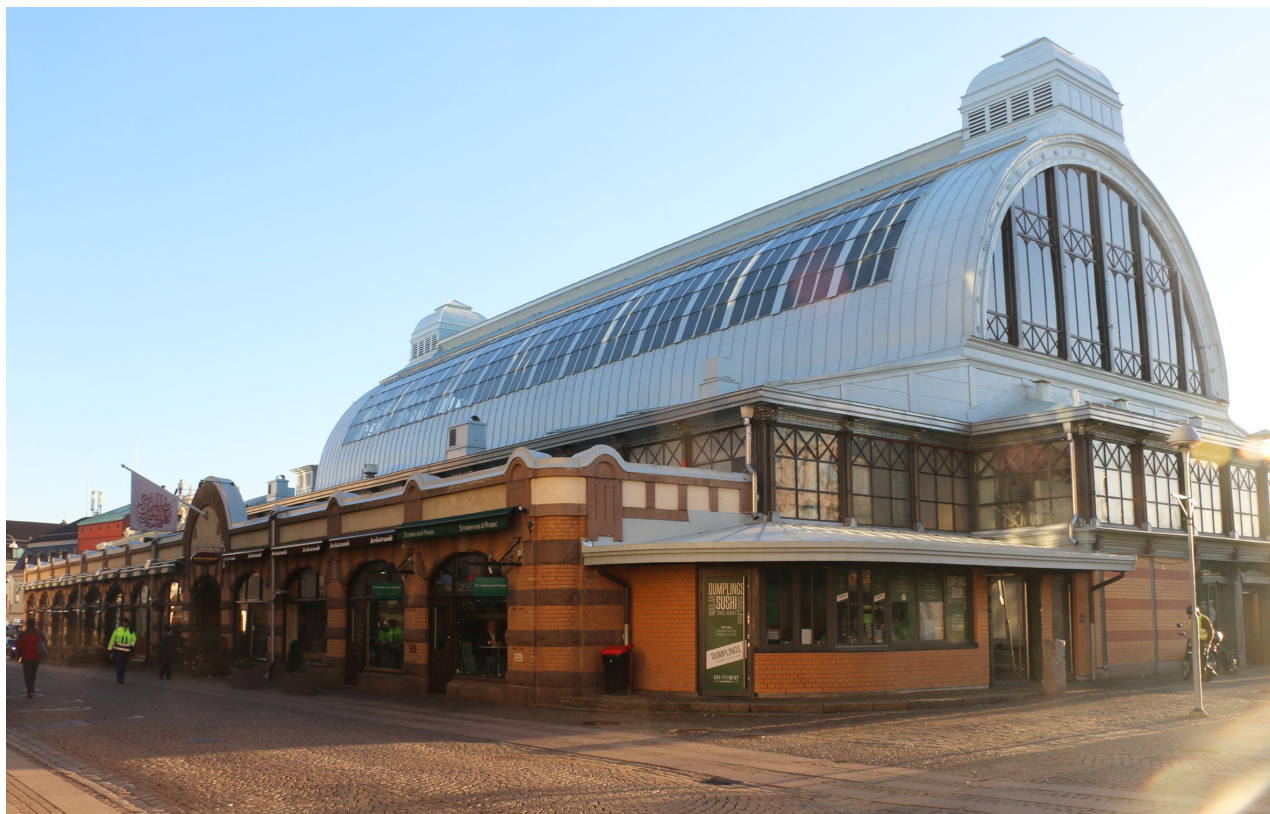
FASAD MOT NORR/VÄSTER 2018. DE STORA KUPOLÖPPNINGARNAS GJUTJÄRNSFÖNSTER, TAKFÖNSTER OCH FÖNSTERBANDEN I GJUTJÄRN RUNT BYGGNADEN SLÄPPER IN DAGSLJUS TILL DEN STORA HALLEN.

Utmed den norra och södra långsidan finns butiker med entréer direkt från Södra Larmgatan och Kungstorget. Här står byggnaden på en sockel i granit med avfasad överkant, fasaderna är murade med gult tegel och råkilad granit i band och avslutas med en gesims i krysshämrad granit och ljusst avfärgade putsade fält. Fasaderna öppnas upp av stora fönsterpartier i trä med bågformade överstycken. Bortsett från fyra hela skyltfönster mot norr har fönsterpartierna infällda dörrar. Dörrarna har bytts ut och renoverats genom åren och idag finns en variation av dörrar i trä och glas eller aluminium och glas. Under fönsterpartierna finns en låg bröstning i granit med sluttande avrinningsyta. Huvudentrén på respektive sida markeras med ett rundbågigt överstycke i ljusst avfärgad puts och granit. Ordet "saluhall" är inhugget i en banderoll i granitbågen. På huvudfasaden mot söder förstärks entrén av takets uppglasade kupolöppning och den centralt placerade klockan.

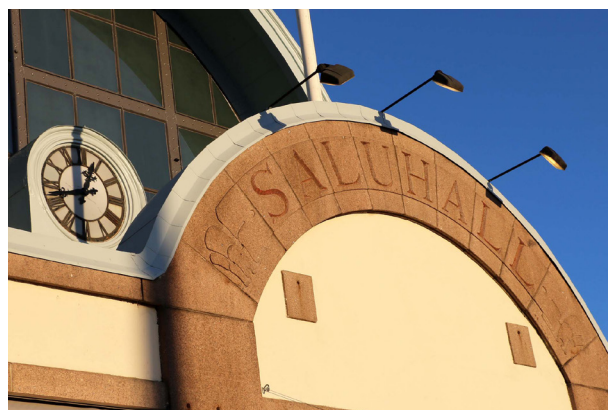
ENTRÉN MED "SALUHALL" INHUGGT I EN RELIEF I FORM AV BANDEROLL I GRANITBÅGEN.

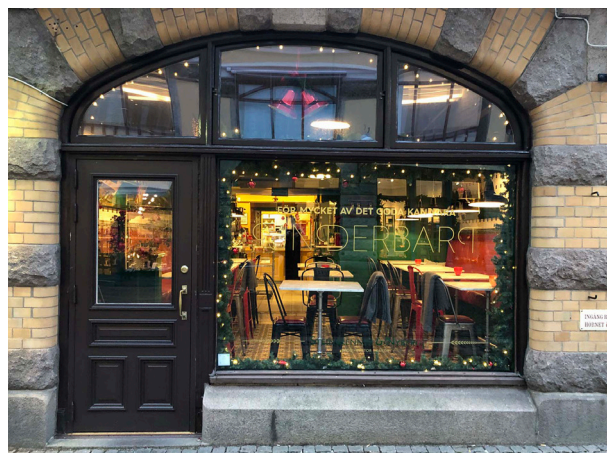
SALUHALLENS STORA FÖNSTERPARTIER I TRÄ MED BÅGFORMADE ÖVERSTYCKEN OCH INFÄLLDA DÖRRAR.

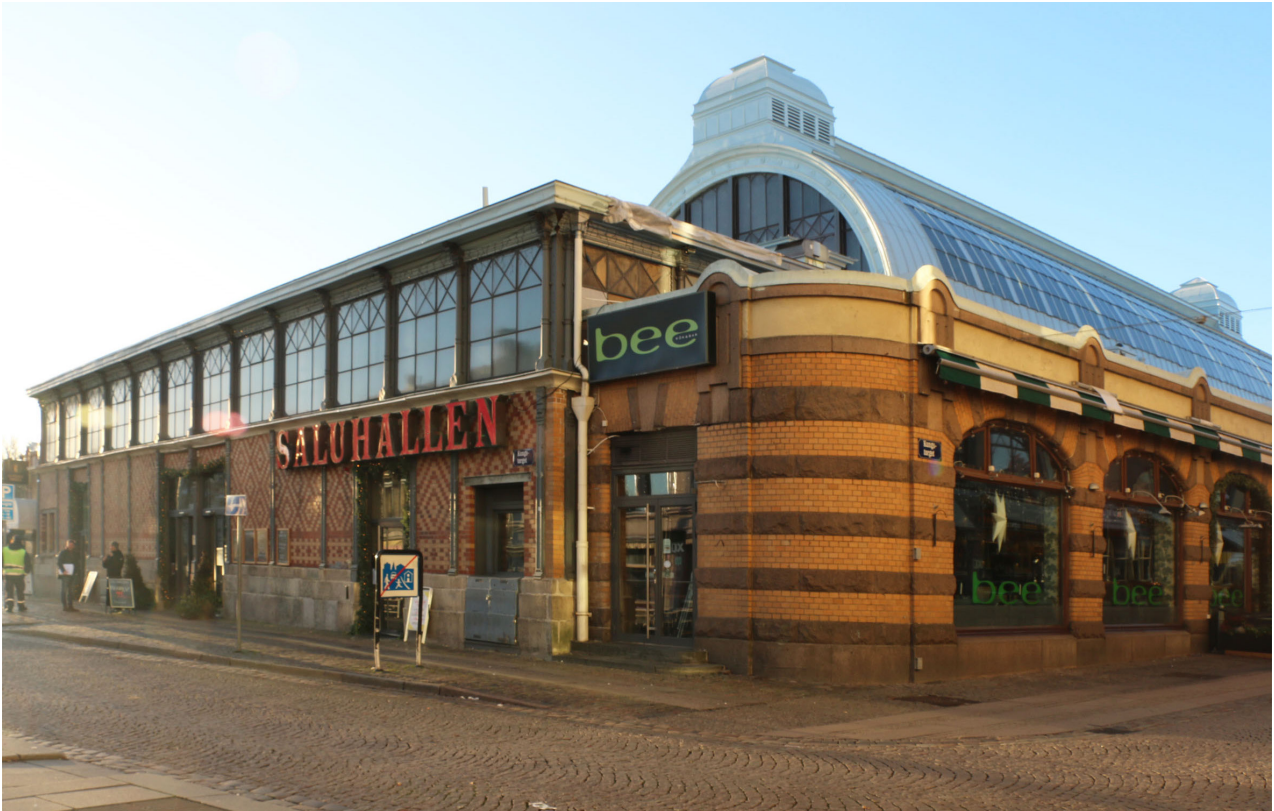
FASAD MOT ÖSTER/NORR 2018. DEN ÖSTRA GAVELN BYGGDES UT 1906 MED EN UTFORMNING LIKT DEN URSPRUNGLIGA BYGGNADSKROPPEN MED MÖNSTERMURAT TEGEL OCH KALKSTENSSOCKEL.

Den östra fasaden tillkom i samband med utbyggnaden av saluhallen som var färdig 1906. Sockeln är av krysshamrad kalksten indragen i tre steg. Fasaden är mönstermurad i rött och gult tegel och delas upp av gjutjärnspilastrar likt den ursprungliga byggnadskroppens ytterväggar. En plåtinklädd gesims skiljer av tegelväggarna och det övre fönsterbandet med gjutjärnsfönster. Det finns fyra moderna entrépartier i stål och glas placerade i liv med fasaden. I det sydöstra hörnet finns två ursprungliga smala fönsteröppningar med solbänkar i kalksten. På den motsatta sidan åt norr har de smala fönstren ersatts av ett bredare fönster. Ovanför entrén mot norr finns kopparomfattade ljuslådebokstäver med texten "saluhall".

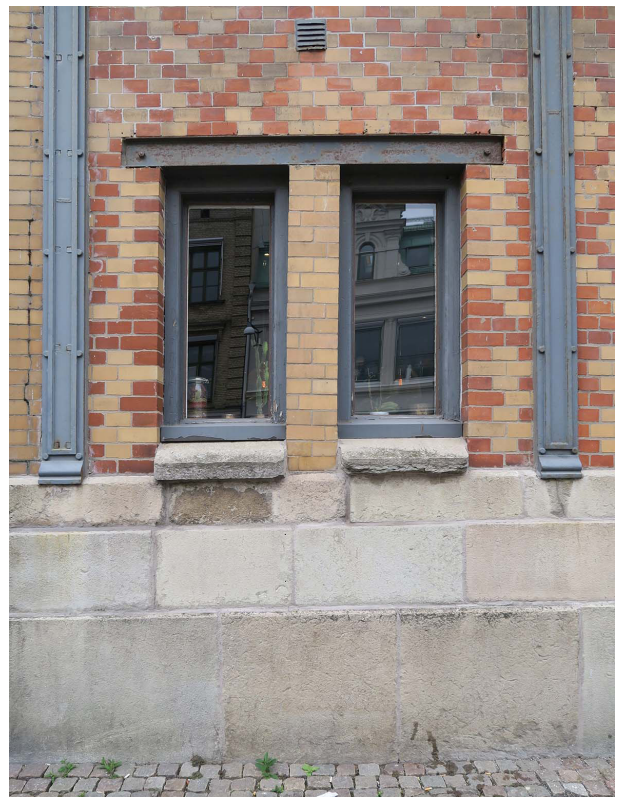
SMALA FÖNSTER URSPRUNGLIGA FRÅN 1906.

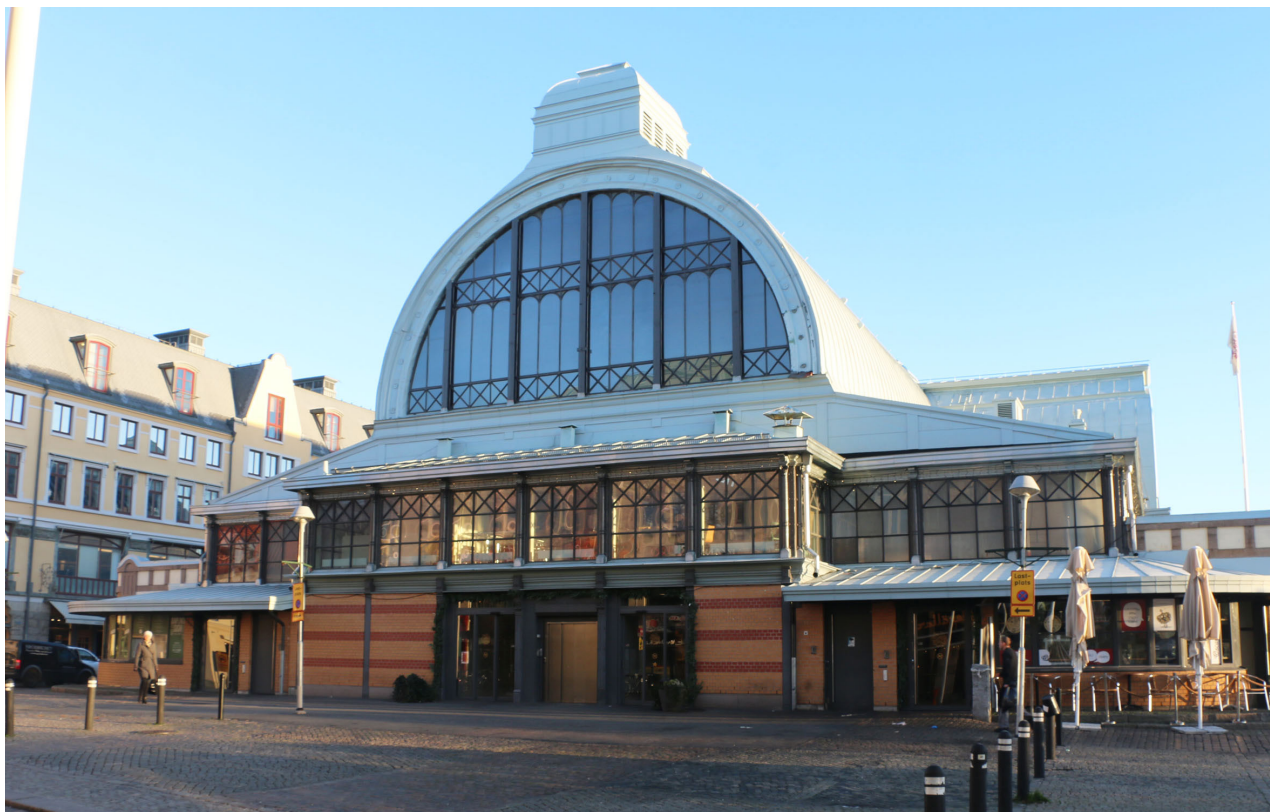
FASAD MOT VÄSTER 2018. TILL FORM OCH VOLYM ÅTERSKAPADES DEN VÄSTRA GAVELN I SAMBAND MED OMBYGGNADEN 2010-12. SAMTIDIGT BYGGDES DE LÄGRE BUTIKERNA MED FASADER I TEGEL PÅ VAR SIDA OM ENTRÉEN.

Den västra fasaden är exteriört den som genomgått flest och mest synliga förändringar sedan byggnaden uppfördes. Vid den senaste ombyggnaden av saluhallen 2010-12 återställdes dock västfasadens mittparti till sitt ursprungliga läge genom att senare tillbyggnader revs bland annat. Den ursprungliga mönstermurade fasaden var då förstörd och ersattes istället av en ny tegelfasad. Mittdelen har en sockel av slät granit. Det finns en bevarad kalksten i det norra hörnet. Fasaderna är murade med rött och gult tegel i band och delas upp av stålbalkar och ursprungliga gjutjärnspilastrar. En plåtinklädd kraftigt profilerad gesims skiljer av tegelväggarna och det övre planets fönsterband med fönster som rekonstruerats efter de som finns utmed saluhallens övriga fasader. Centralt placerat finns en hiss med ståldörrar flankerad av två entrépartier i glas och stål som är placerade i fasadliv. På var sida om mittpartiet finns två lägre bågformade tillbyggnader. Tillbyggnaderna är uppförda på en låg, indragen betongsockel, har fasader i gult tegel och ett indraget fönsterparti i stål och dörrar i glas och stål. De flacka pulpettaken är täckta med bandfalsad plåt.

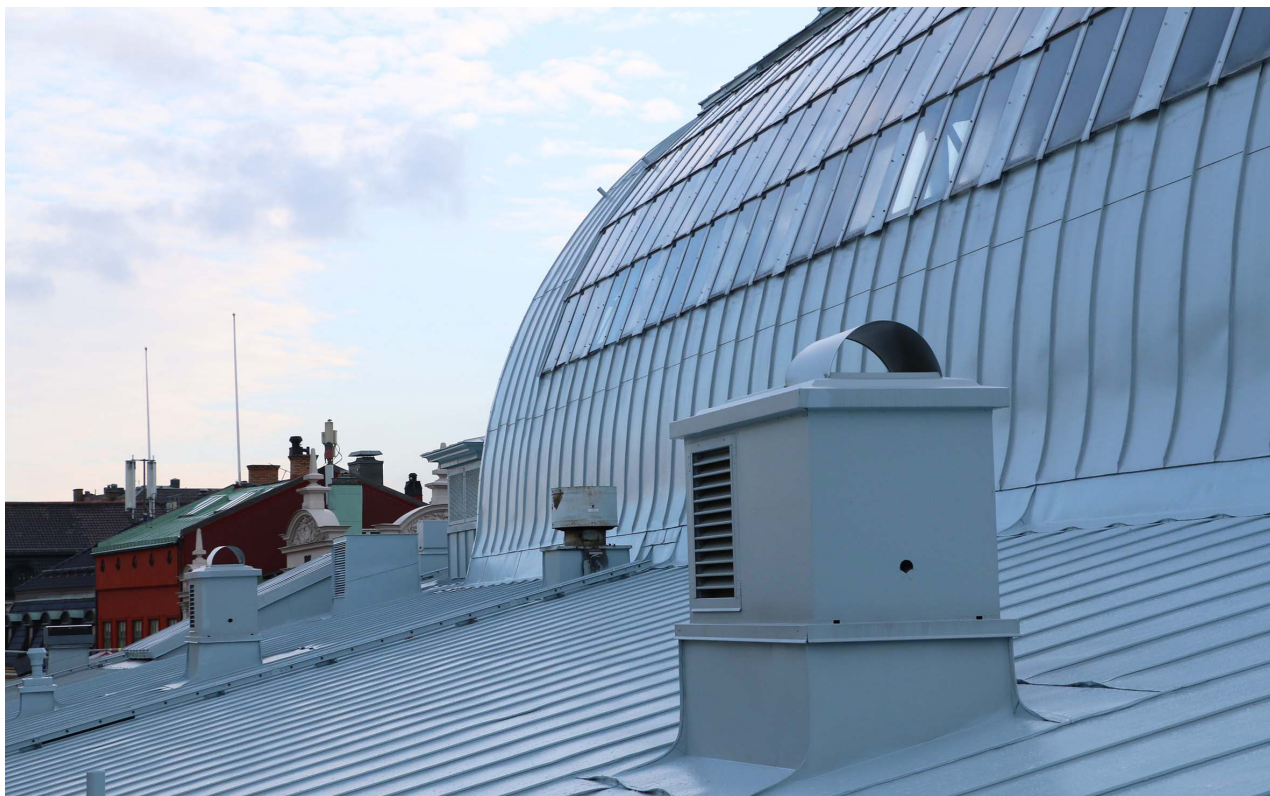
TAKET ÄR TÄCKT MED FALSAD PLÅT MÅLAD I EN ÄRGGRÖN KULÖR. ORIGINALTAKET VAR ISTÄLLET TÄCKT MED VALSAD SINUSKOORUGERAD PLÅT.

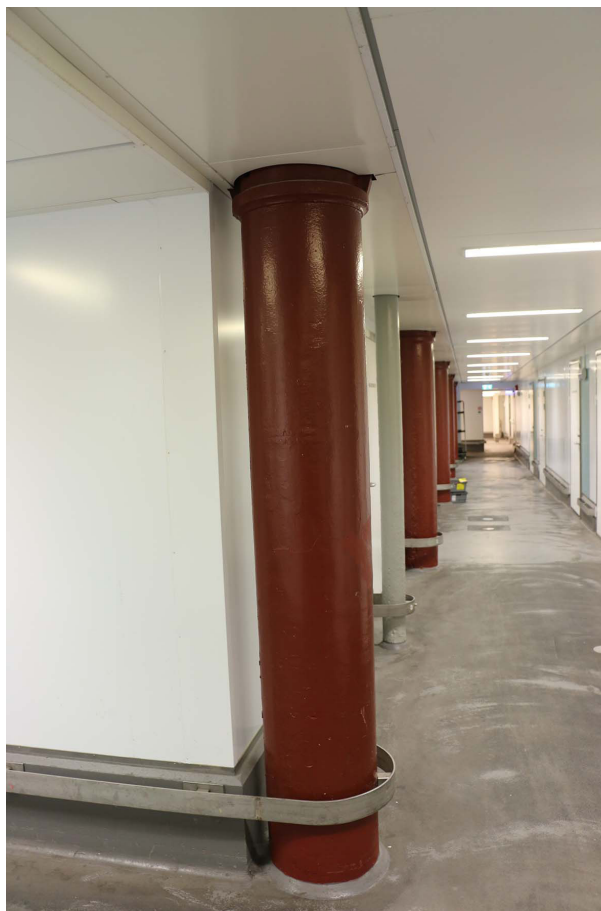
GJUTJÄRNSPEGLARE FRÅN 1888 I KÄLLARENS KORRIDOR.

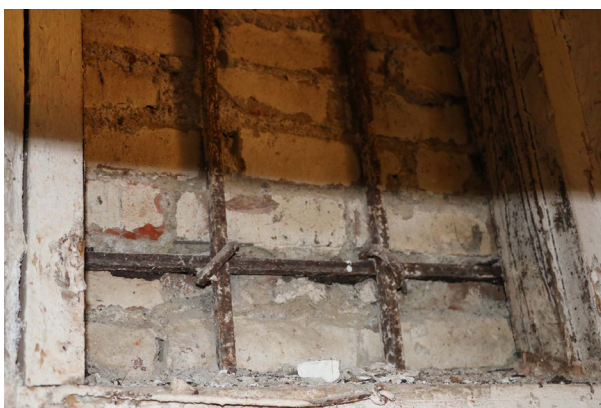
IGENMURADE GLUGGAR MED JÄRNGALLER UTMED KÄLLARENS YTTERVÄGGAR.

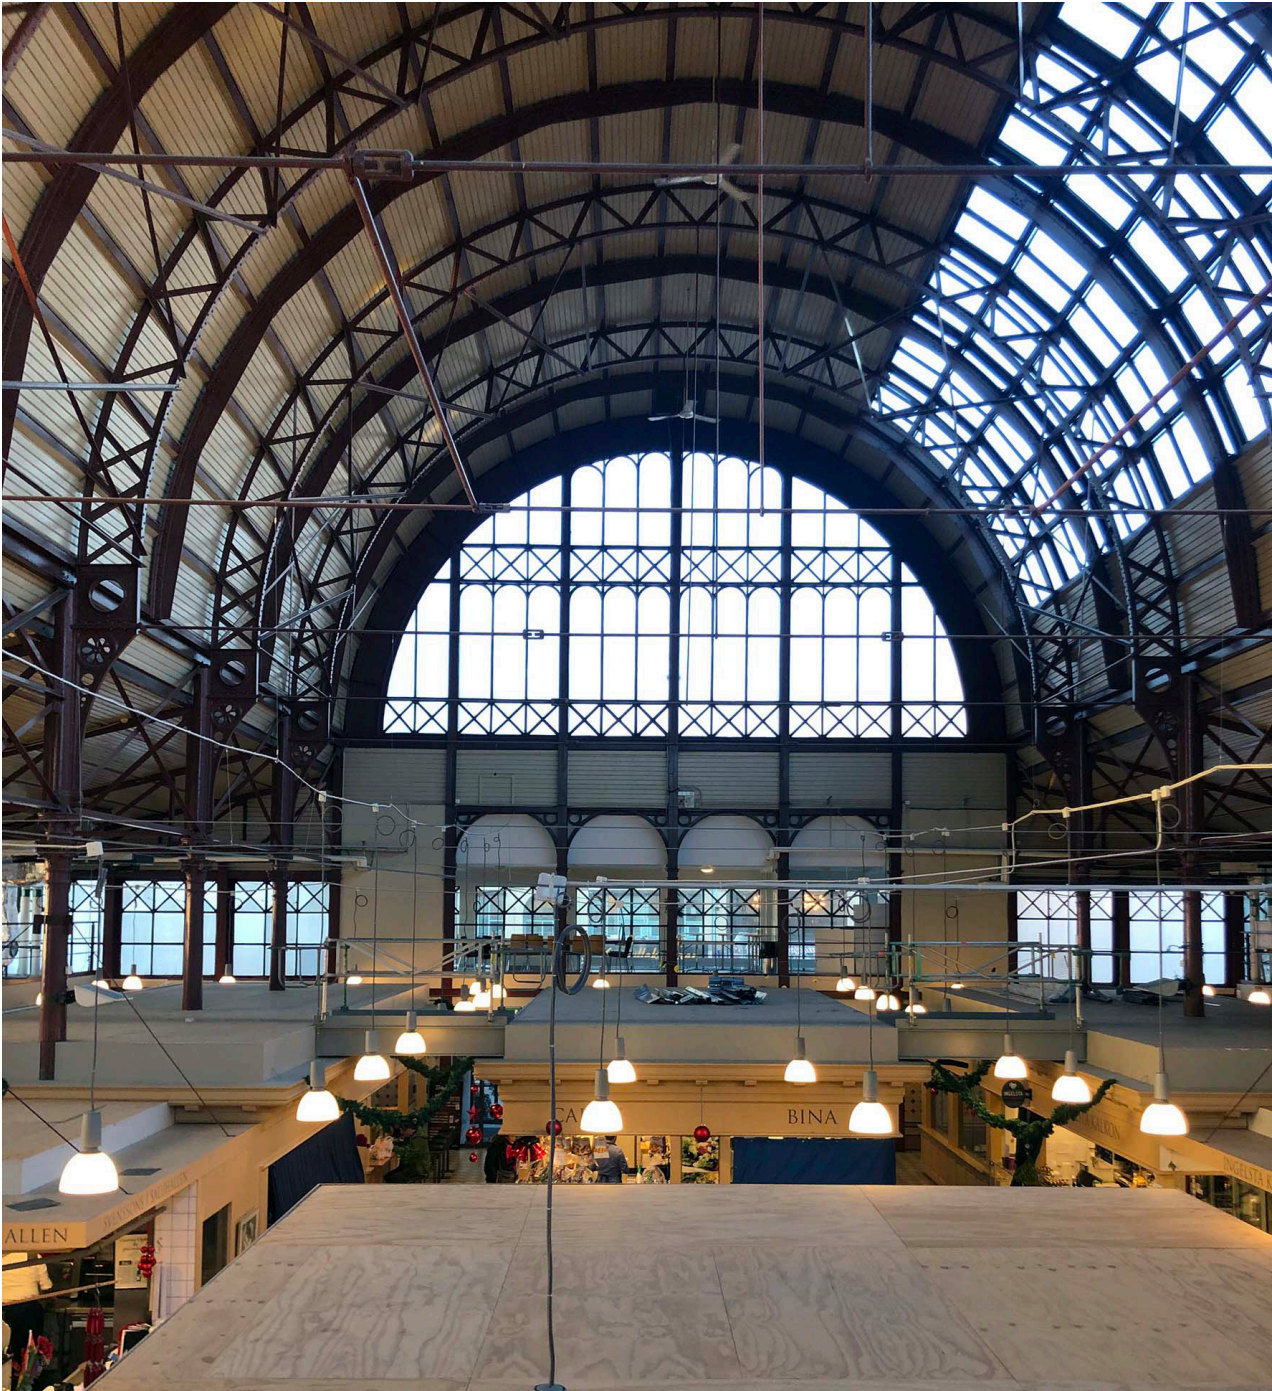
TAKKONSTRUKTIONEN I STÅL TILLVERKAD AV GÖTEBORGS MEKANISKA VERKSTAD 1888. VALVBÅGARNA FÖRSTÄRKTES 1913.

Järnkonstruktionen visade sig vara något underdimensionerad och 1913 fick taket åtgärdas. Takkonstruktionen förstärktes och läckor tätades. En modern kylanläggning installerades 1914. 1918 antogs ordningsregler för Saluhallen som bland annat reglerade öppettider, avfallshantering, hur skyltar ska sitta och vad som fick säljas. Under 1900-talet skedde en rad av mindre förändringar som moderniseringar och butikssammanslagningar samt sanitära förbättringar som ett allmänt diskrum i källaren och fler toaletter. 1969 installerades ett värmesystem kopplat till stadens fjärrvärmenät och entrépartierna byggdes om så att värmeslussar skulle stänga ute kylan. Klimatet och just kylan i hallen hade länge varit ett problem för hyresgästerna med personal och genom att varor frös när de låg i diskarna.

Den stora hallen har valvbågar i stålackverk och kraftiga pelare i gjutjärn målade med linoljefärg i röd kulör. Mellan stålbalkarna finns fasad, liggande panel mot norr och söder och stående panel mot öster och väster. Stålverkskonstruktionen utfördes av Göteborgs Mekaniska Verkstad vilket en stor skylt ovan den norra ingången påminner om. Ovan den södra ingången finns en klocka.

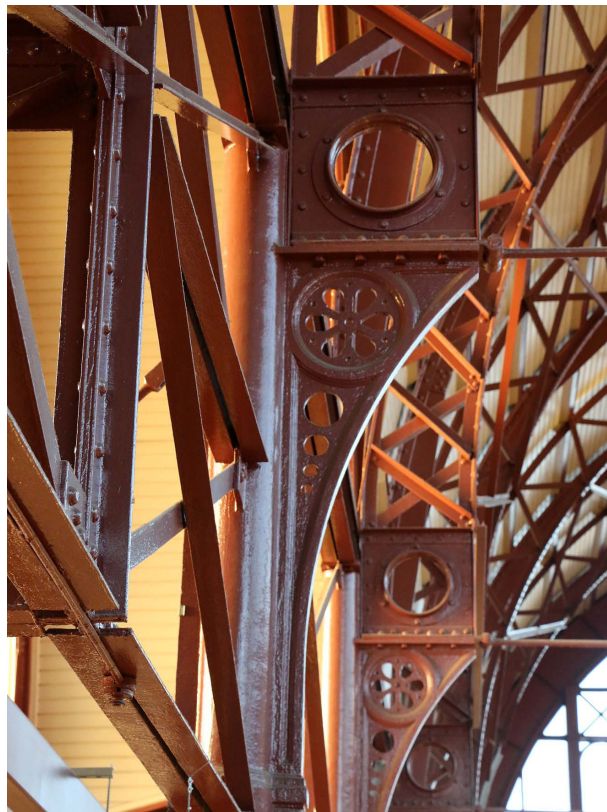
TAKKONSTRUKTIONEN I STÅL TILLVERKAD AV GÖTEBORGS MEKANISKA VERKSTAD 1888.

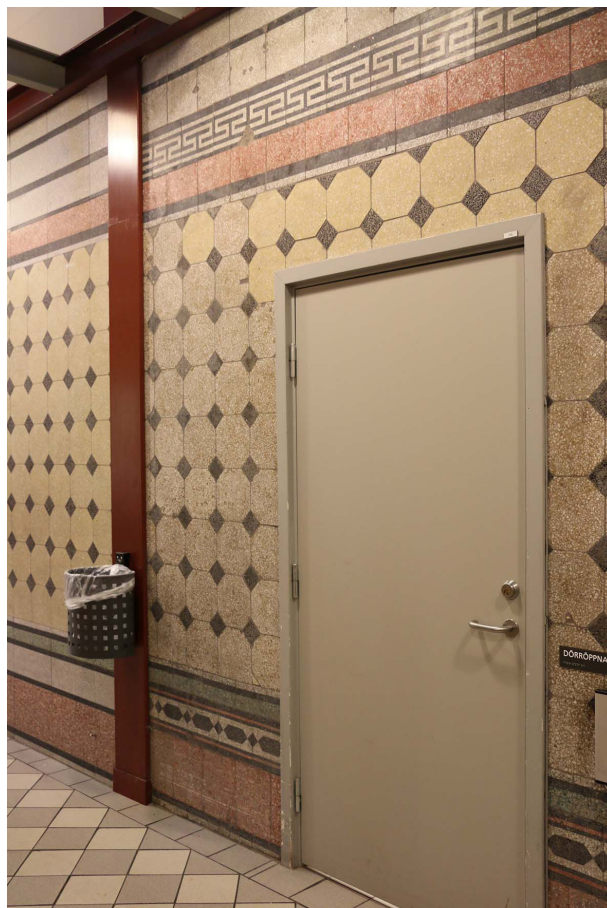
URSPRUNGLIGA TERRAZZO PLATTOR PÅ DEN VÄSTRA VÄGGEN. TILL VÄNSTER SYNS SENARE TILLÄGG I ENKLARE MÖNSTER MEN LIKA KULÖRER.

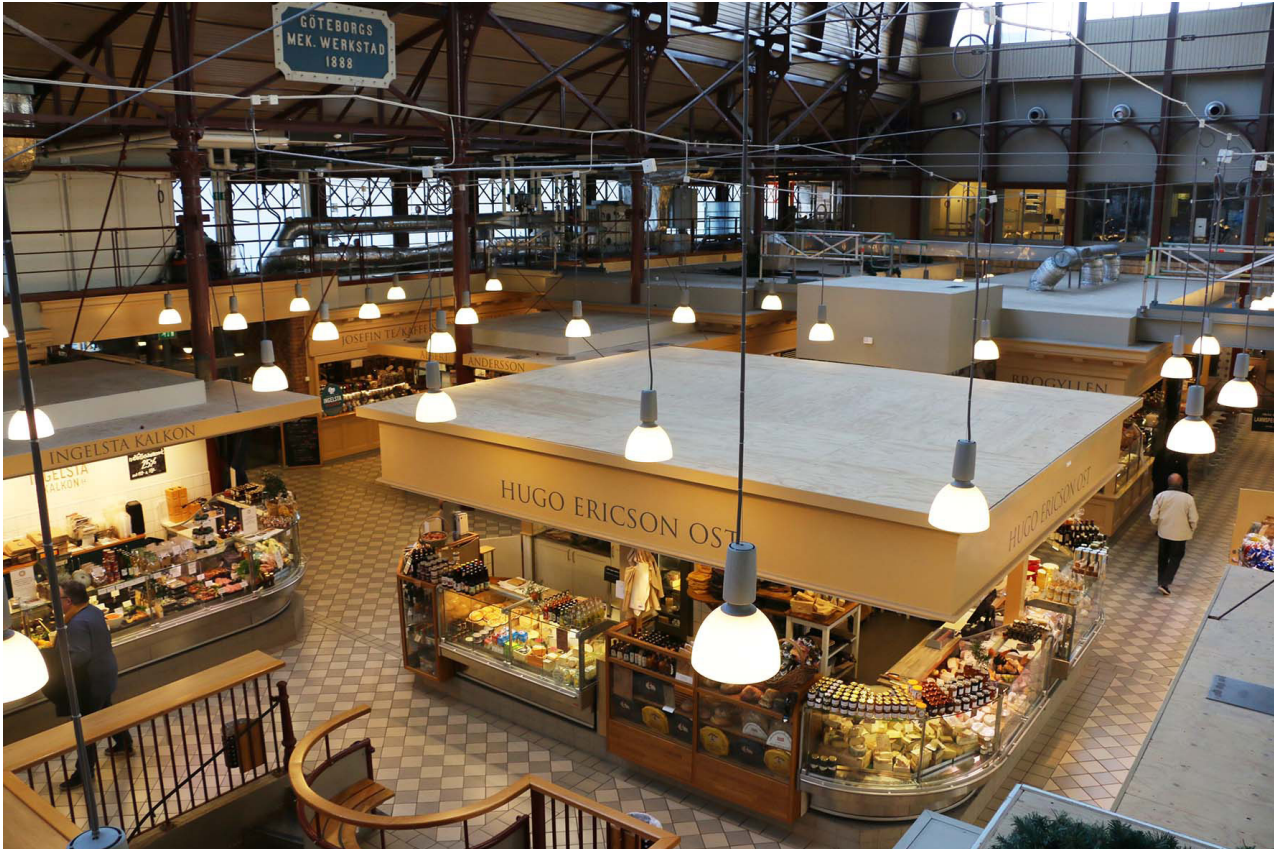
SALUBODARNAS KVARTER. I SAMBAND MED OMBYGGNADEN 2010-12 NYTILLVERKADES SALUBODARNA MED UPPMÄTNINGAR AV DE URSPRUNGLIGA SOM FÖRLAGA. DAGENS BODAR HAR VENTILATION PLACERAD I TAKET.

Salubodarna är uppförda i kvarter och till största del slutna. Bodarna har en grundutformning med bröstningar i form av ramar och spegelfyllning. I öppningarna finns det i de flesta fall kyldiskar innanför glas. Överliggare eller diskar är av marmor eller ek. En gesims med plats för butikens namn avslutar mot bodtaket som bärs upp av profilerade takkonsoler. Väggarna i butiksbodarna är till största del klädda med vitt kakel. Inredningarna i bodarna är i övrigt anpassade efter de enskilda butiks- och restaurangägarnas behov. Samtliga bodar är målade i gult, de i den ursprungliga byggnadskroppen i en något rödare gul kulör och de i tillbyggnaden från 1906 i en klarare gul kulör. I ett mindre rum finns ett par skyltar och delar av kvartersgesimser från den ursprungliga inredningen bevarade.

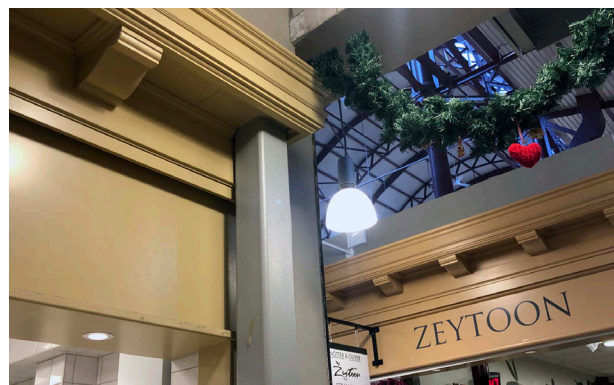
TVÅ OLIKA GULA KULÖRER I DEN STORA HALLEN OCH TILLBYGGNADEN FRÅN 1906.

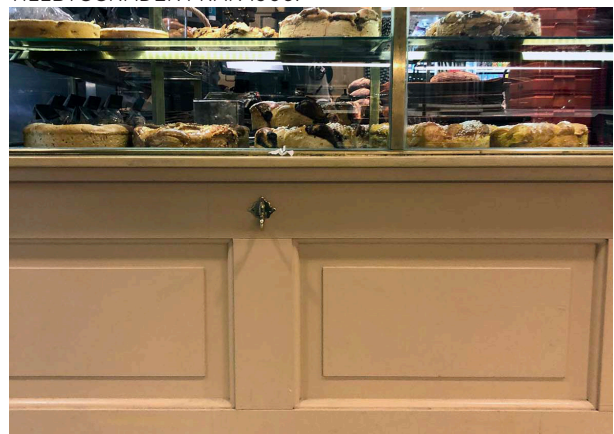
BRÖSTNINGAR MED RAMAR OCH SPEGELFYLLNING I TRÄ.

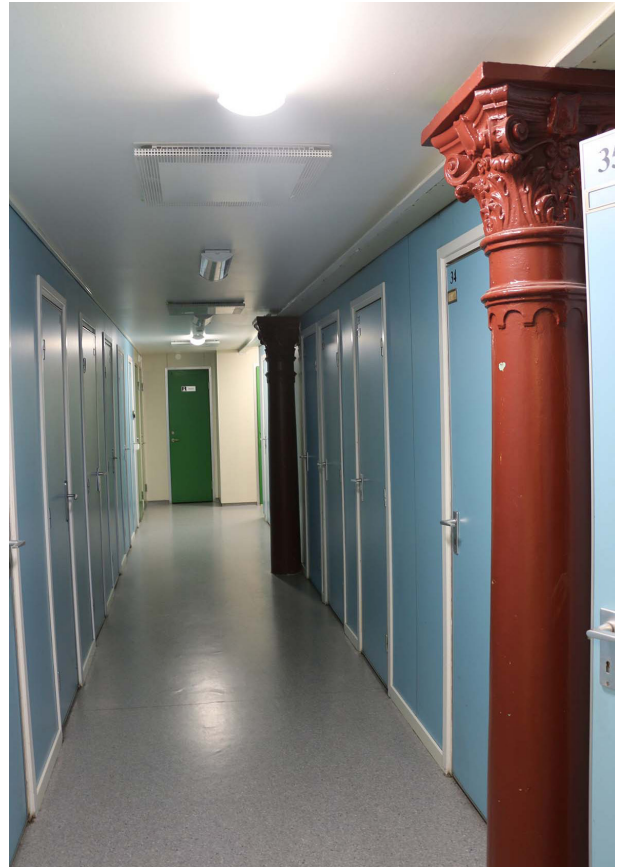
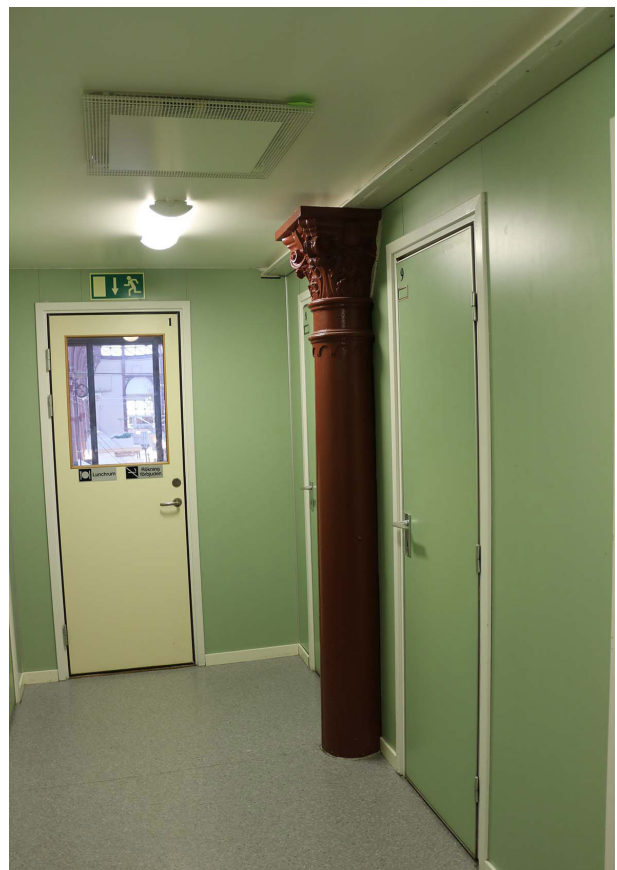
I ENTRESOLPLANET SOM BYGGDES PÅ 1980-TALET FINNS DE URSPRUNGLIGA GJUTJÄRNSPELARNA BEVARADE I KORRIDORERNA MELLAN OMKLÄDNINGSRUMMEN.

Entresolvåningen över den östra tillbyggnaden från 1906 är inredd för personal med omklädningsrum, toaletter och lunchrum. Utrymmena har moderna material som plastmattor på golv och laminatskivor på väggar. I två av gångarna finns fyra synliga ursprungliga gjutjärnspeglare. På taket ovan är ventilationsaggregat och elinstallationer placerade. Här syns också tillbyggnadens takkonstruktion med nitade stålbalkar.
