# Kronhuskvarteret

Vård- och underhållsplan  
**Del 1 - Värdebeskrivning och historik**  
2017

Föreliggande rapport är en Vård- och underhållsplan för Kronhuskvarteret, upprättad av Antiquum AB på uppdrag av Hgab år 2016. Vård- och underhållsplanen omfattar kvarterets samtliga fem byggnader: Kronhuset uppförd 1655 (Nordstaden 19:3), Fd Corps de Gardet (Postgatan 8, Nordstaden 702:32), Fd Artilleriets smedja och verkstäder (nuvarande Kronhuscafé och Kronhusbodarna på Postgatan 8B, Nordstaden 702:32), Fd Artilleriets material- och brandhus (Postgatan 6, Nordstaden 702:32) samt fd Fortifikationens kontorshus (Postgatan 4, Nordstaden 19:1). Dessutom ingår gårdsmiljöerna.

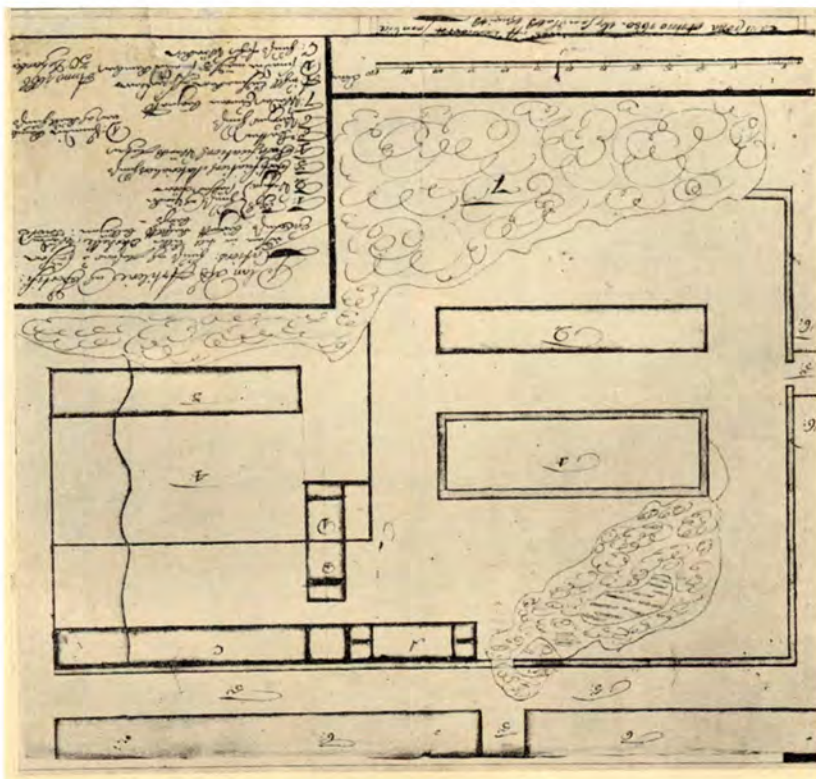
Plan av Artilleriets och Fortifikationens Tyggårdar från 1666 (Obs vänd uppochner för jämförbarhet med rekonstruktionen nedan). Till höger på planen syns Kronhuset och en vagnsbod (mot norr) på artilleritomten. Till vänster syns bland annat fortifikationens materialhus längs Kvarnberget. Mot nuvarande Postgatan låg en verkstadslänga. Nuvarande Kronhusparken kallades för "Fortifikations verk plassen". Gårdarna skiljdes från varandra genom en parallellställd byggnad innehållande smedja och kolhus. (GSM)

På en plan av artilleriets och fortifikationens tyggårdar från 1666 redovisas totalt fem byggnader på de två gårdarna: Tyghuset (Kronhuset), ett vagnshus placerat parallellt med Kronhuset, Fortifikationens materialhus, en verkstadslänga placerad parallellt med Sillgatan (nuvarande Postgatan) samt en byggnad innehållande kolhus och smedja placerad i vinkel mellan de två gårdarna. Gårdarna delades av från varandra genom någon typ av enklare staket. Entré till Artilleritygghården skedde genom öppningar i en mur från Postgatan respektive Nedre Kvarnbergsgatan. Fortifikationens gård (nuvarande Kronhusparken) omfattade kontor, materialbod och smedja.

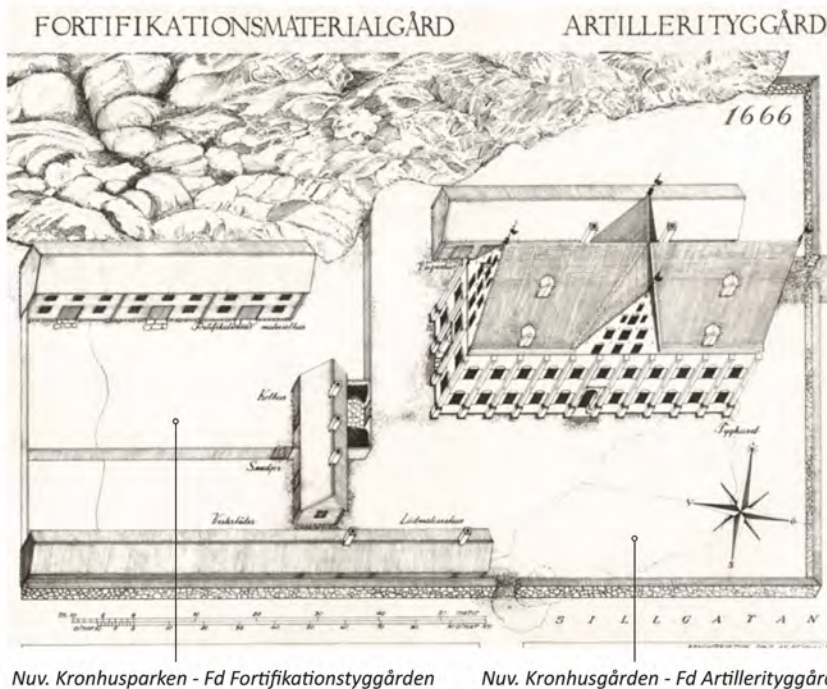
Rekonstruktion av gårdarnas utseende 1666, utförd av Herman Norgren år 1962. Samtliga 1600-talsbyggnader, förutom Kronhuset, förstördes i den stora stadsbranden år 1746. (GSM)

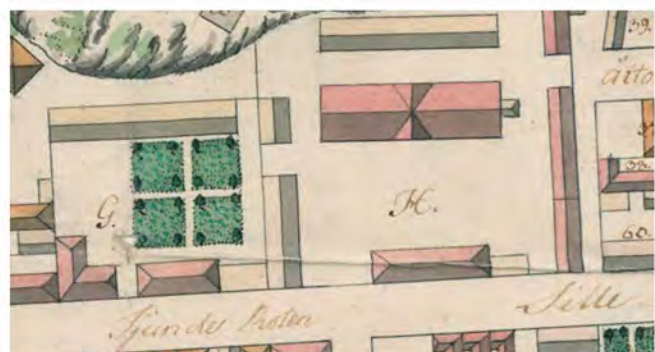
Detalj ur karta från 1803, kvarteret är nu helt kringbyggt. Träbyggnader har tillkommit i bakkant av kvarteret (idag rivna), bl a fortifikationens materialbod, en vagnsbod och snickeriverkstad samt uthus. Invid fortifikationens hus har tillkommit en vinkelbyggnad som anges vara av korsvirke. Mot fortifikationshusets östra gavel syns även en mindre tillbyggnad.

Under 1800-talets början tillkom ett antal enklare träbyggnader i Kronhuskvarteret (som idag är rivna), bl a fortifikationens materialbod och en vagnsbod mot Kvarnberget (se bl a karta från 1803 på följande sida). År 1807 uppfördes en vinkelbyggnad av korsvirke på fortifikationens gård, i hörnet Postgatan/Smedjegatan. Detta anges som "Material Bokhållare". Kvarteret var nu helt kringbyggt. På fortifikationens gård synes parken ha fått ett förenklat utförande. På 1860-talet skedde också tillbyggnader av de befintliga stenhusen från 1700-talet – bland annat byggdes Corps de Gardet och material- och vagnsboden till med byggnadskroppar mot Postgatan.

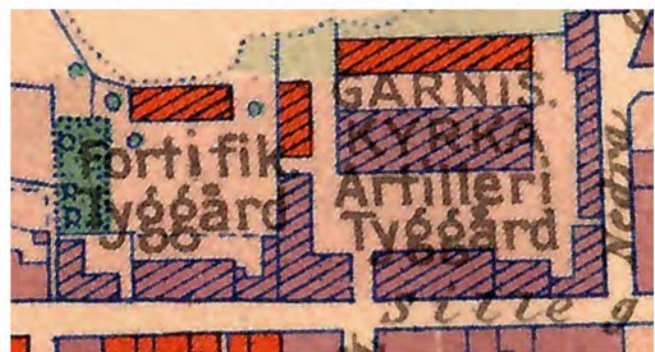
Detalj ur karta från 1860 (rekonstruktion från 1923). På fortifikationens gård har den anlagda parken fått ett annat utseende. Kartan visar även att Corps de Gardet, materialhuset samt fortifikationens hus har byggts till.

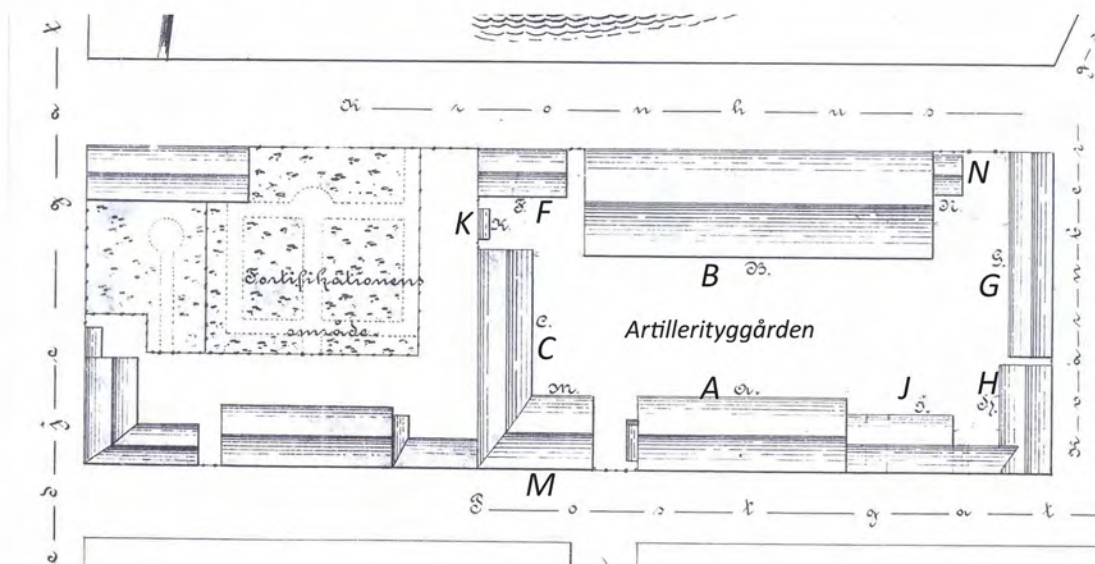
Planritning från 1917 som visar A) Boningshus, B) Stora Tyghuset (Kronhuset), C) Måleriverkstaden, F) Snickeriverkstaden, G) Sadelmakare och gevärsverkstaden, H) Grovsmedjan, I) Skjul och uthus, K) Avtråde, M) Kontorsbyggnad, N) Vedbod. Observera att parken på fortifikationens gård har symmetriska gångstråk som bevarar lite av 1700-talets park - dock förenklat. (GSM)

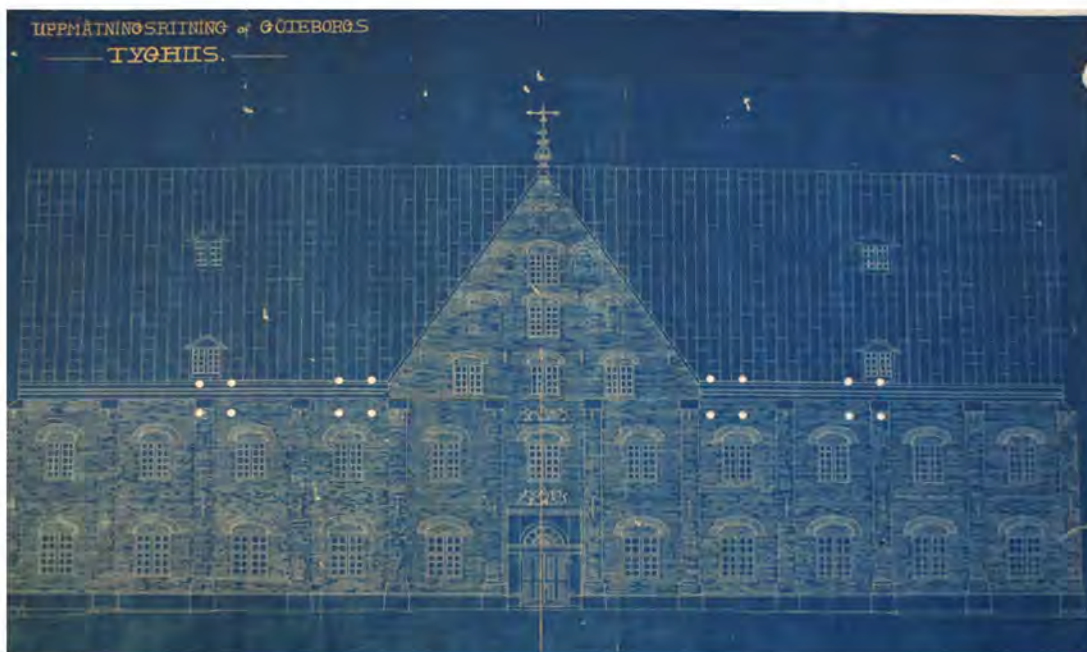
Uppmåtningsritning från 1907, södra fasaden (avfotograferad). Notera spiran ovan den södra frontespisen. Denna har inte kunnat återfinnas på några äldre fotografier. (Stads- och regionarkivet).

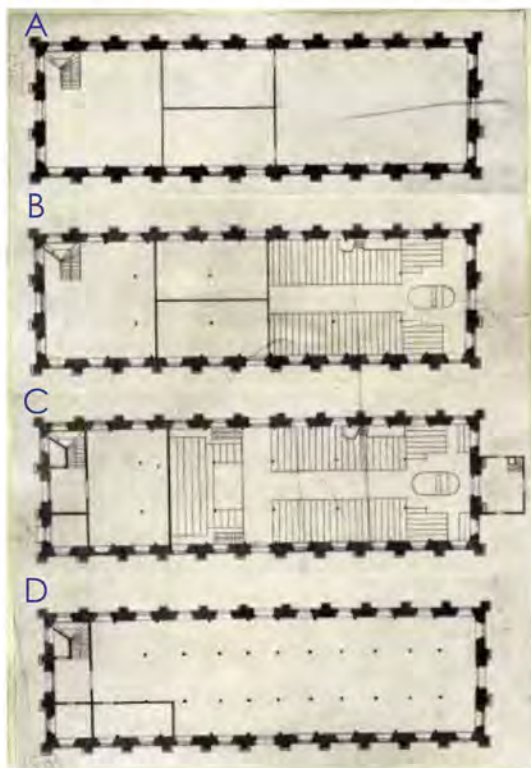
Illustrationen visar bottenvåningens utseende under olika tider. Före 1660 fanns troligen inga som helst mellanväggar. A. visar trolig rumsindelning under riksdagen 1660. Notera att det ursprungligen ej fanns något vindfång i anslutning till den västra entrén. B. visar trolig rumsindelning åren 1660-1688. C. visar utseendet år 1688-1898. Vapenhuset tillkom 1733. D. visar utseendet efter 1898. (GSM)

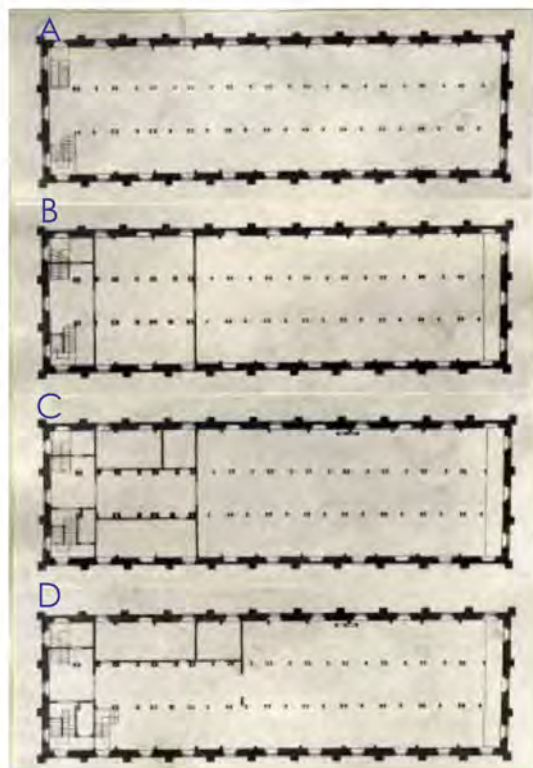
Illustrationen visar plan 2:s utseende under olika tider. A. visar utseendet 1650-1780. B. visar utseendet någon gång mellan 1780-1807. C. visar utseendet 1906 enligt uppmättningsritning. D. visar utseendet 1950. (GSM)

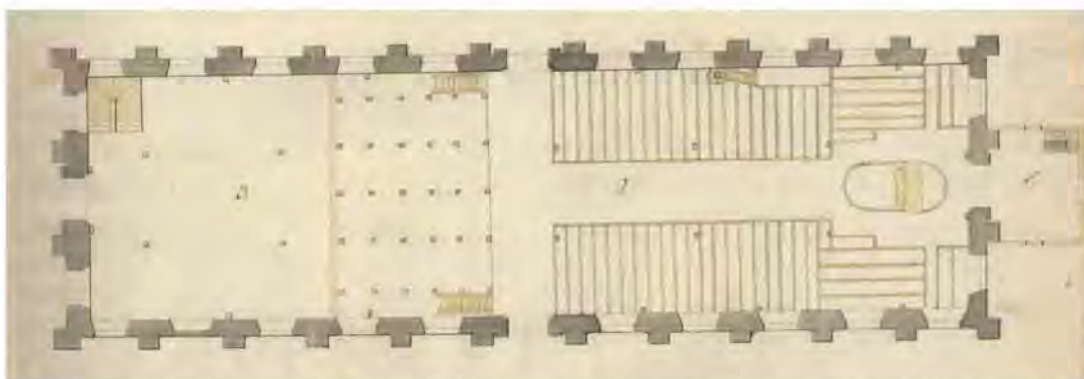
Relationsritning över bottenvåningen 1780 då våningen fungerade som kyrka. Notera vapenhuset i öst. (Krigsarkivet)

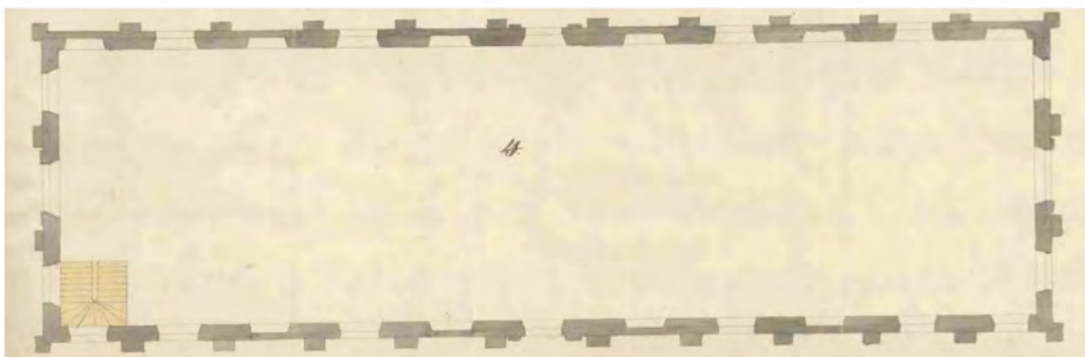
Relationsritning över plan 2 från 1780. Här saknades helt mellanväggar. (Krigsarkivet)

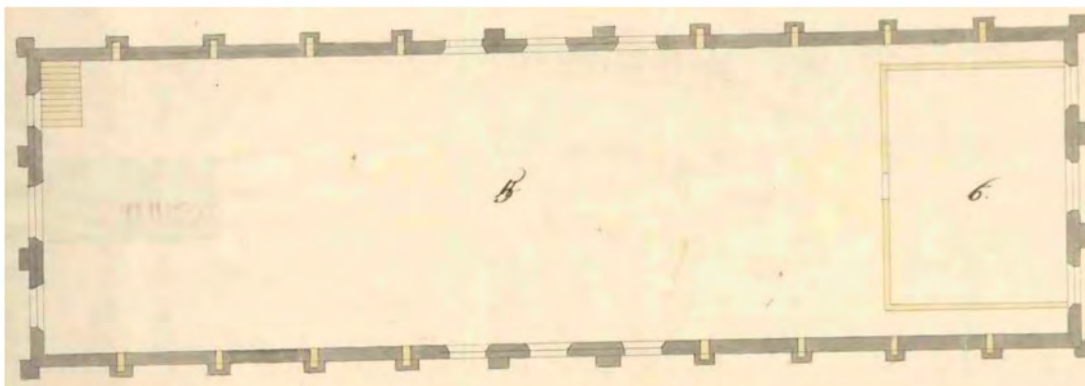
Relationsritning över plan 3 från 1780. Enstaka mellanväggar i öst. (Krigsarkivet)

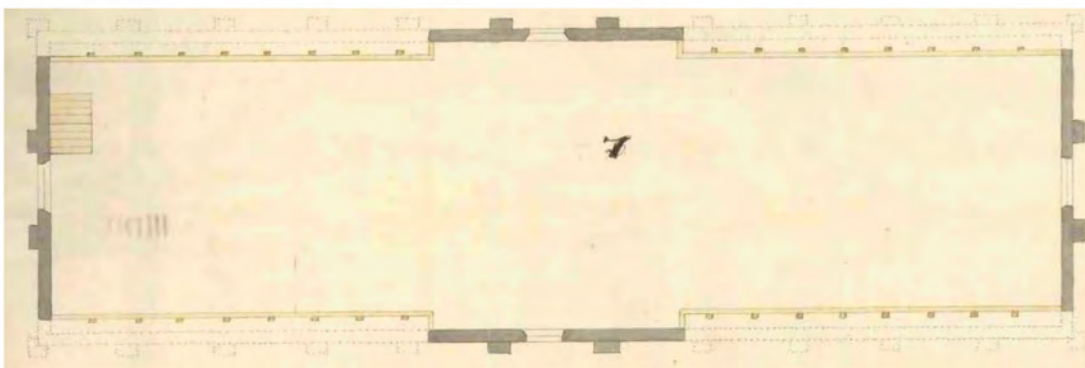
Relationsritning över plan 4 från 1780. Här saknades helt mellanväggar. (Krigsarkivet)

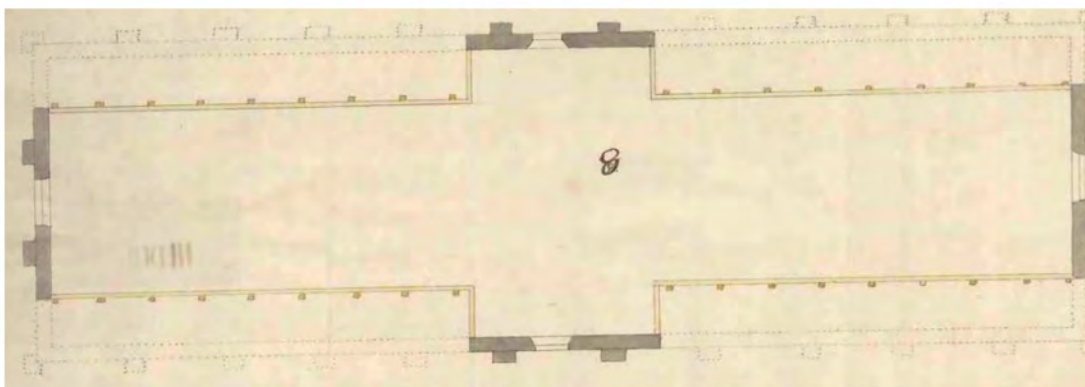
Relationsritning över plan 5 från 1780. Här saknades helt mellanväggar. (Krigsarkivet)

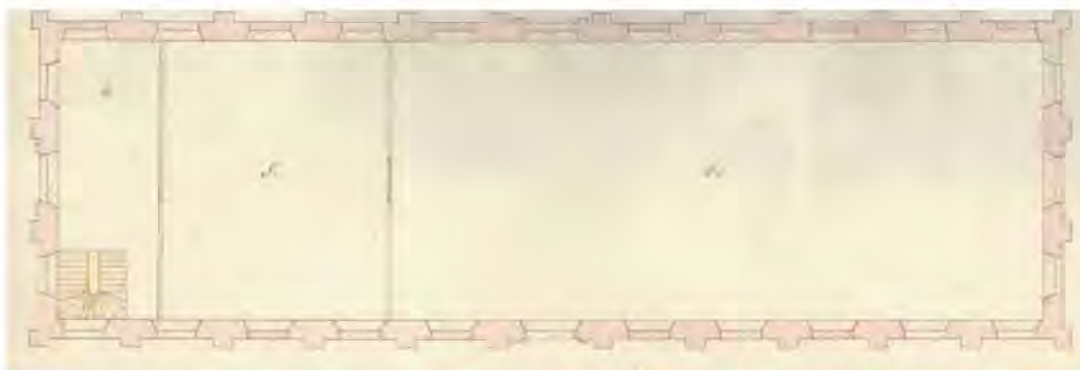
Plan av andra våningen från 1807. Här syns de väggar som tillkom kring sekelskiftet 1700/1800 då den västra delen av våningsplanet inreddes som sal (5). (Krigsarkivet)

Den västra delen av plan 2 inreddes kring 1780-1806 till sal genom nya mellanväggar av brädor med lister vid golv och tak samt en bröstningslist. Även hängdockorna panelinkläddes. Ritningar från 1807 visar att våningsplanet var indelat i tre delar - en trapphall närmast trappan, en mindre sal i direkt anslutning till trapphallen samt det vidare förrådsutrymmet mot öst. Detta sammanfaller med kung Gustav III:s besök i Göteborg, varför det finns anledning att anta att utrymmet användes som ordersal i samband med kungabesöket. Klassicistiska pelarinklädningar och stänkmålade väggar skulle väl kunna passa in i den teorin.

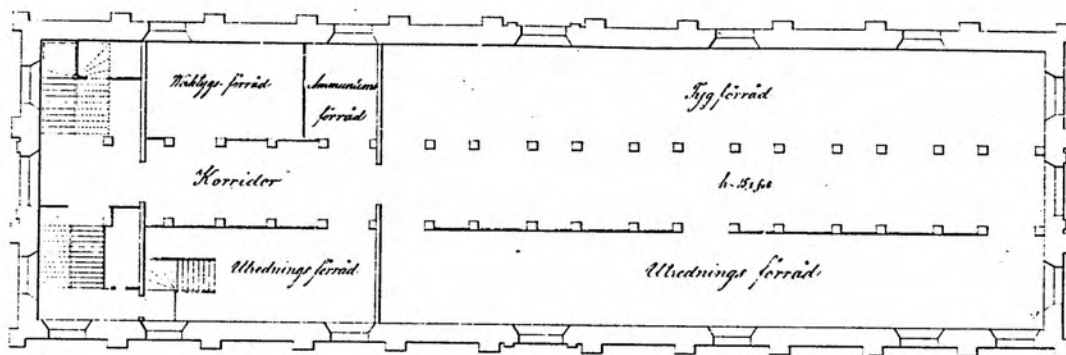
Plan av andra våningen. Ritningen är odaterad men är sannolikt från 1800-talets mitt. Ytterligare mellanväggar har tillkommit i den västra delen av byggnaden. GSM

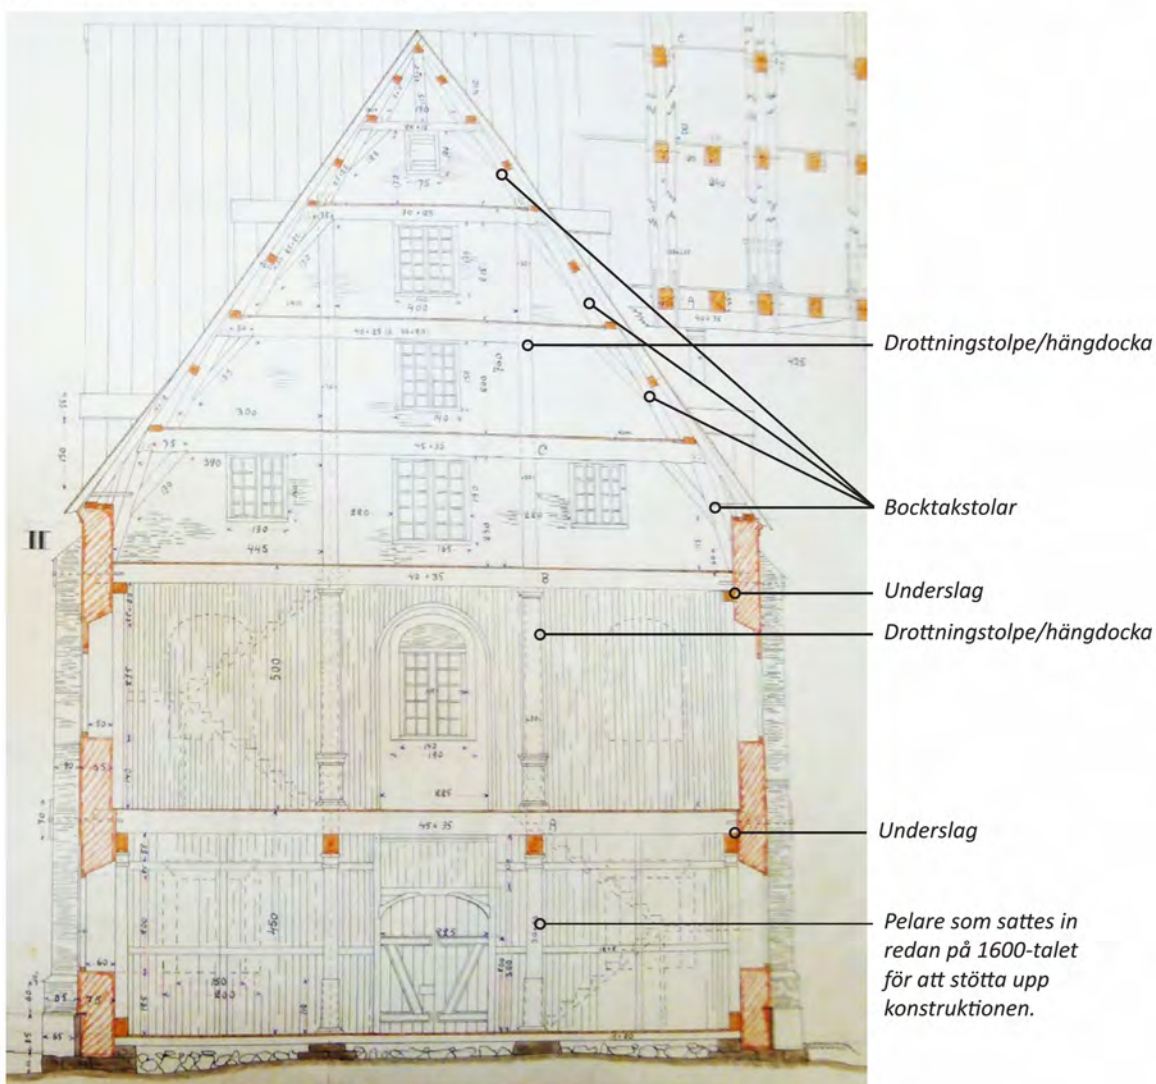
Uppmåtningsritning från 1907, vy mot västra gaveln, där man bland annat ser pelarna i bottenvåningen och andra våningens brädinklädda hängdockor i klassicerande stil. (Regionarkivet)

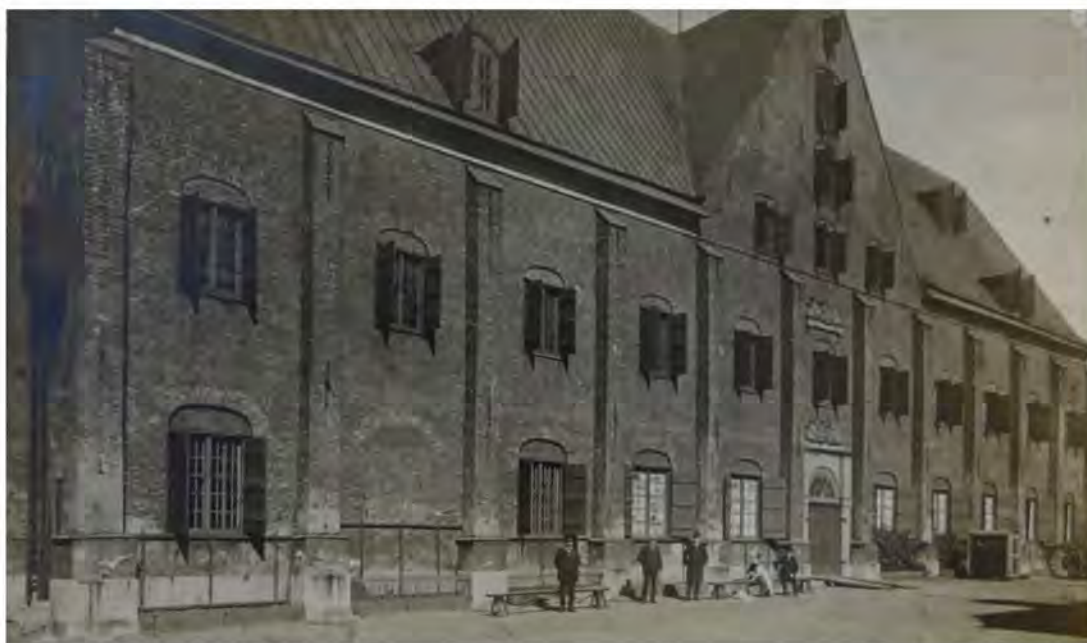
Foto på södra fasaden år 1913. Notera igenmurat fönster i bottenvåningen samt att kontreforeornas baser var putsade och försedda med en enkel plåttäckning - dvs ett enklare utförande än det ursprungliga. Kontreforeornas baser återställdes på 1930-talet då det profilerade listverket rekonstruerades. (GSM, fotograf Folke Reyde)

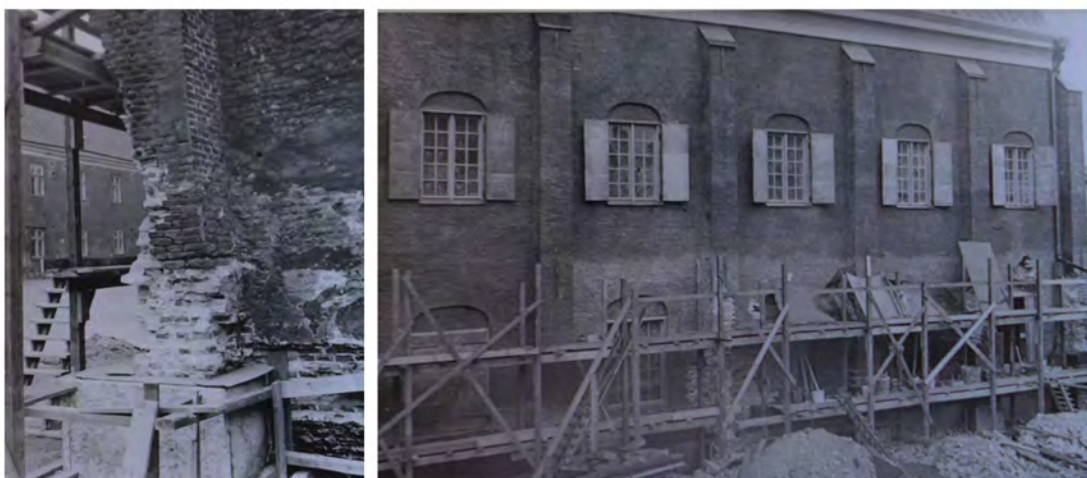
*Fotografier från 1930-talets restaurering av bl a södra fasaden. Kontreforerna murades om och deras profilering återställdes. Bilderna visar också att delar av fasaden murades om. (GSM)*

Den puts i fasadernas nedre del som hade tillkommit under 1700-1800-talen avlägsnades. Arbetena inbegrep även återställande av kontreforeorna. Då arbetet påbörjades visade det sig att kontreforeornas baser samt dess tegellist hade murats om, sannolikt i början av 1800-talet, med ett tegel av annat format än det som förekommer i murarna. De nedre delarna av kontreforeorna samt deras baser revs och återuppmurades. Man återskapade den profilerade tegellisten efter förebild av två kontreforter som tidigare hade stått inne i vapenhuset och därmed inte omfattats av de tidigare ommurningsarbetena (dessa finns bevarade än idag). I dagens byggnad syns skarvarna tydligt mellan 1600-talsteglet och 1930-talsteglet.

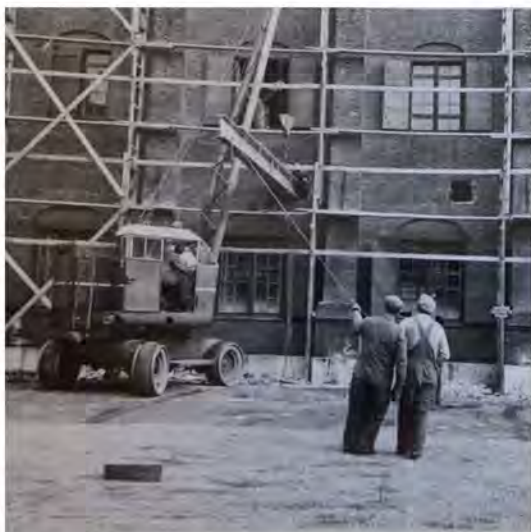
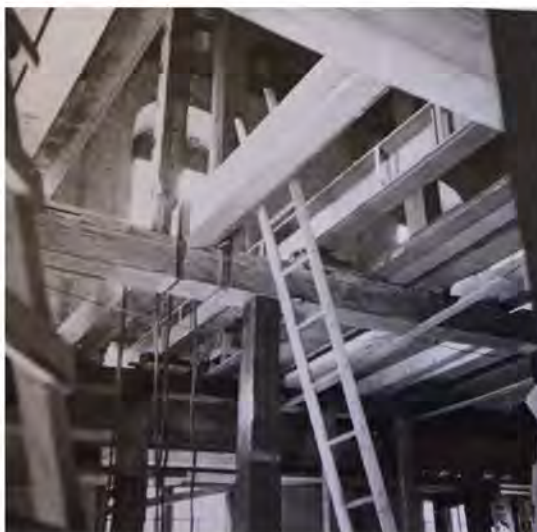
Foton från 1955 då bjälklaget förstärktes med 12 stålbalkar som togs in via öppningar i fasaden. Golven i bjälklagen mellan plan 1 och 2 samt 2 och 3 revs. (GSM)

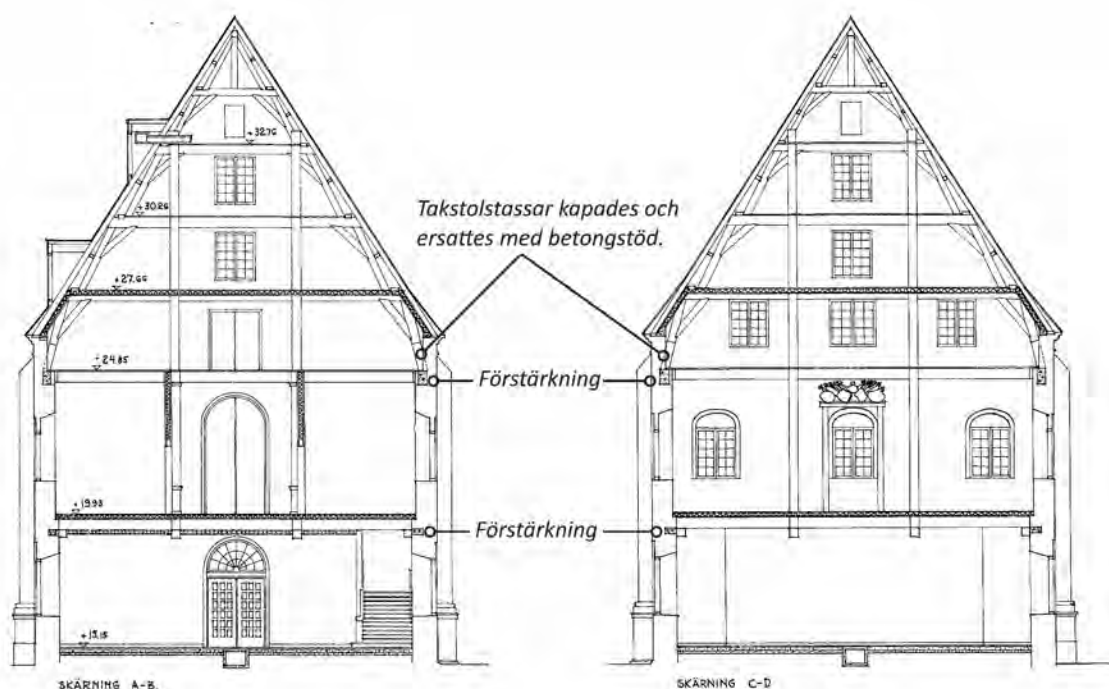
Sektioner från 1958 som bl a visar de förstärkningar som gjöts in i murverket då bjälklaget gjordes fribärande. (SBK)

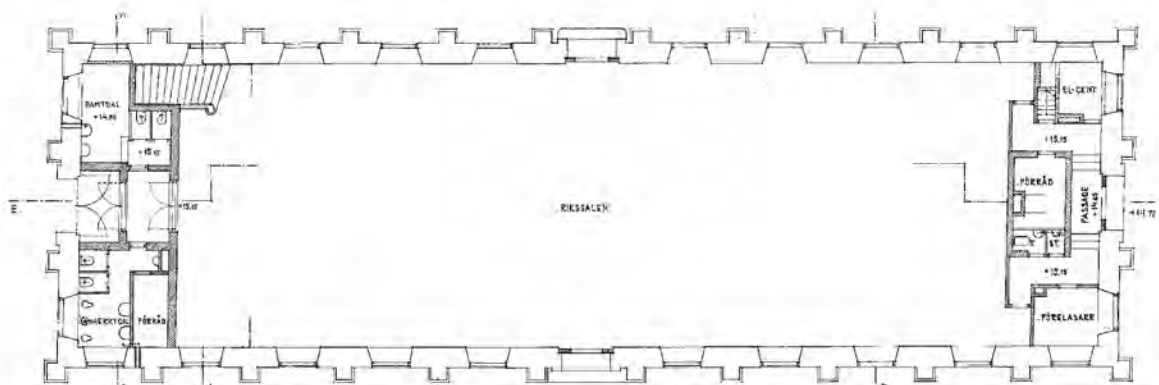
Förändringsritning över bottenvåningen 1956. I väst och öst tillkom flera nya mellanväggar för nytt vindfång, WC mm. (SBK)

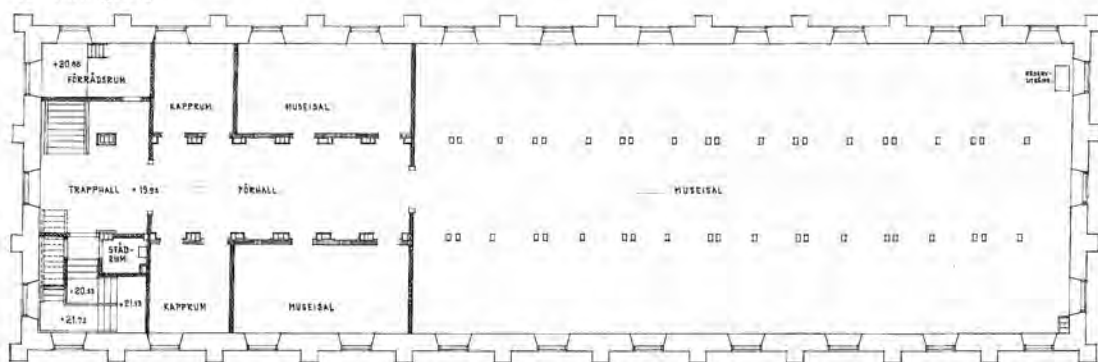
Förändringsritning över plan 2 från 1956. Nya väggar uppfördes i samma läge som äldre 1700-talsväggar och utfördes delvis av äldre återanvänt virke.(SBK)

På plan 2 uppfördes nya träväggar till kontor och ett avskärmat trapphus till tredje våningen. Även nya mellanväggar till mindre utställningsrum uppfördes. Väggarna är delvis uppförda i samma lägen som äldre väggar från 1780-1806. Väggarnas inbrädning utgjordes till största delen av äldre eller återanvänt virke som visar spår av handhyvling och äldre spikhål. Väggarna stänkmålades. Här byggdes också ett förråd och en toalett. I salen reparerades pelarnas inbrädning och fick ny stänkmålning. Trapploppen till tredje våningen revs partiellt och byggdes om. Eftersom de nya stålbalkarna var högre än träbjälkarna fick golvnivån på detta våningsplan höjas med ca 15-20 cm. Ett nytt brädgolv lades in.

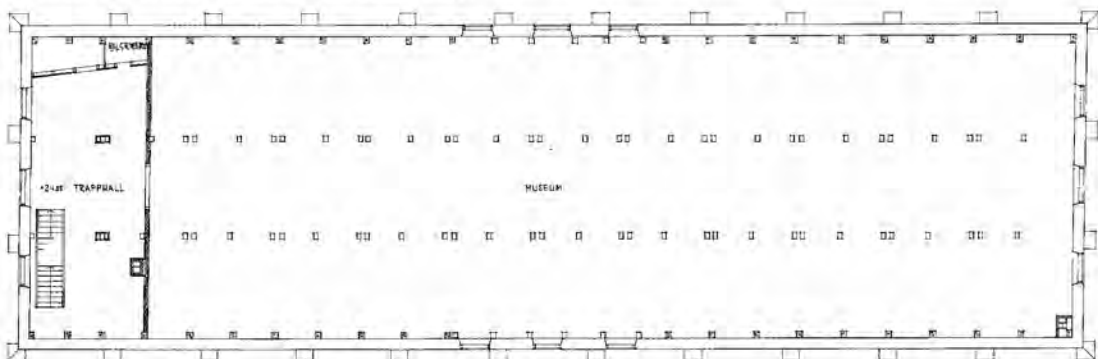
Förändringsritning över plan 3 från 1956. (SBK)

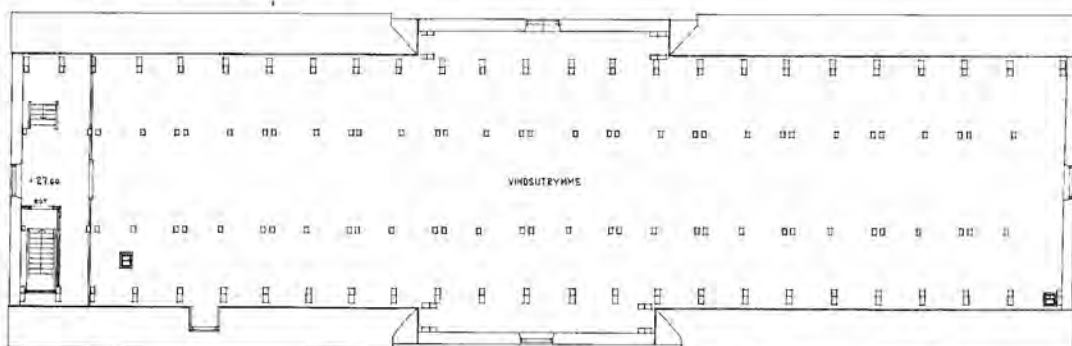
Förändringsritning över plan 4 från 1956. (SBK)

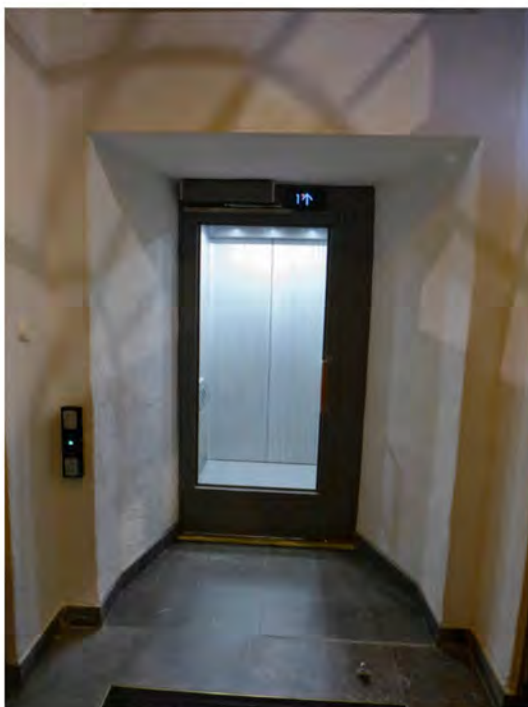
Ny hydraulisk hiss mellan plan 1 och 2 sattes in 2014.

År 2011 utfördes åtgärder för att tillgängliggöra plan 2. En hiss installerades mellan plan 1 och 2, i anslutning till den västra entrén. Arbetet innebar bland annat ingrepp i bjälklag för nytt hisschakt, nya öppningar i murar från 1950-talet samt en ny hisschaktvägg. Eftersom hissen tog två WC samt en dusch i anspråk innebar ombyggnaden även en viss omdisponering av de moderna WC-utrymmena. Av de äldre detaljer som påverkats ska nämnas en äldre bjälke i bjälklaget (troligtvis ursprunglig) som fick växlas av i och med nytt schakt. I övrigt var det huvudsakligen de delar som tillkom under 1950-talet som påverkades. Del av trapphall 201 togs i anspråk för ny hiss och hisschakt. Schaktet krävde att del av ett äldre brädgolv i rum 201 revs. Schaktet försågs med nya avskärmade väggar i bakkant vid en befintlig pelares framkant. Pelaren bevarades, men inkorporerades i hisschaktet. Ny vägg utformades med den motsatta väggen som förlaga, dvs att den gick hela vägen upp till tak för att undvika att den upplevs som en "låda", klätts med stående bräddor och stänkmålats med linoljefärg i kulör lika övriga stänkmålade väggar.

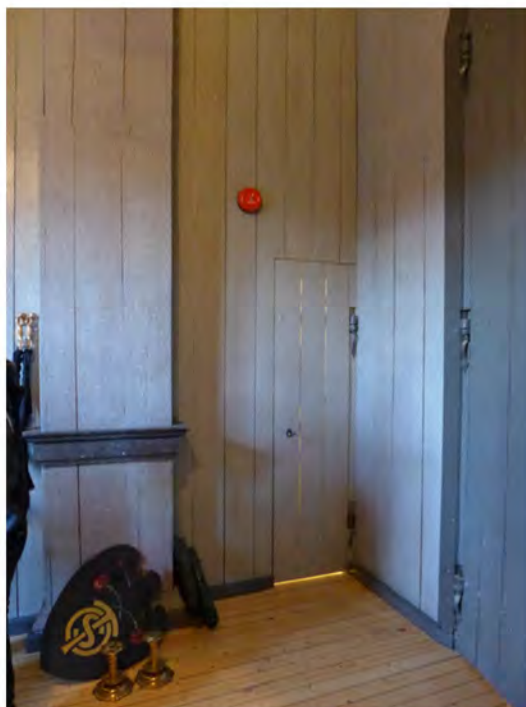
Hisschaktväggar utfördes med de äldre väggarna som förlaga och stänkmålades. Notera det mindre bräddörbladet till förrådet som tillverkats av äldre virke.

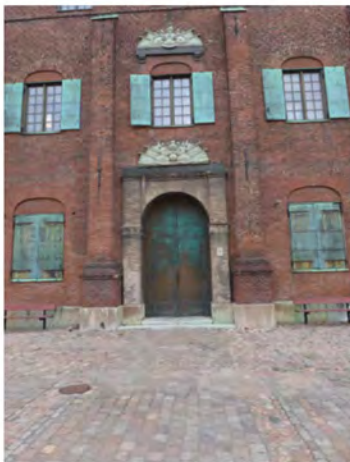
*Portal mot syd.*

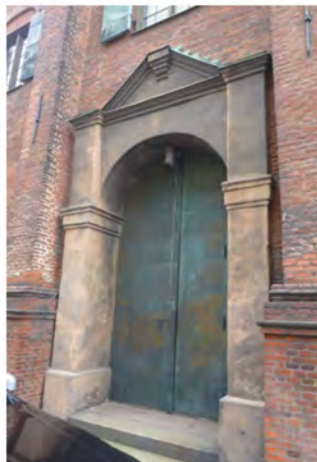
*Portal mot norr.*

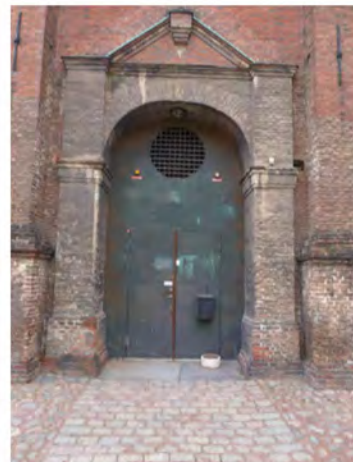
*Portal mot öst.*

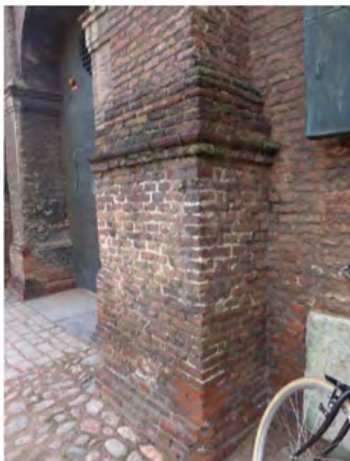
*Ursprunglig kontrefor mot öst.*

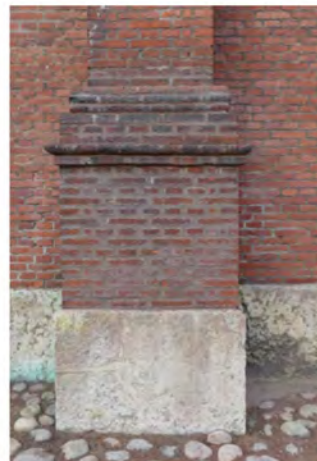
*Ommurad kontrefor mot syd.*

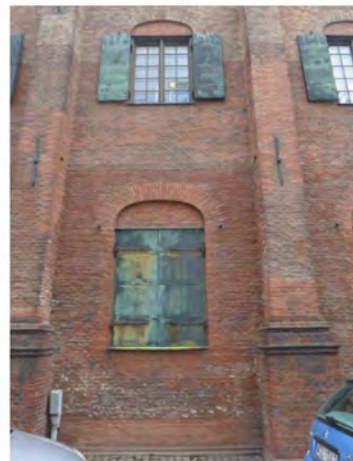
*Synliga skarvar i mur mellan Holländskt och svenskt tegel, fasad mot norr.*

- Tegelfasaderna i sin helhet. Särskilt värdefullt är bevarat äldre 1600-talstegel samt synliga skarvar mellan Holländskt och Svenskt tegel som syns särskilt väl på norra fasaden. Även spår av en tidigare tunn röd slamning på den norra fasaden är värdefull och skall bevaras.
- Ursprungliga kontreforer med profilerad tegelsockel på den östra fasaden som stått som förlaga vid återskapandet av övriga kontreforer.
- Spår av igenmurade fönsterpartier i gavlar och frontespiser.
- Smidda ankarjärn.
- De klassicerande portomfattningarna med slammade pelare som bär ett profilerat entablement.
- Bjälke ovan fönster på plan 5 i den västra fasaden som fungerat som kran för inlastning av materiel.
- Det högresta sadeltaket med skivtäckning av kopparplåt samt den putsade och profilerade taklisten.
- Takkupor med bevarade fönster, troligtvis från sent 1700-tal eller tidigt 1800-tal.

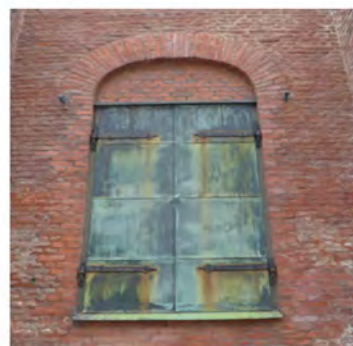
*Kopparskodda fönsterluckor med kraftiga bandgångjärn från 1930-talet.*

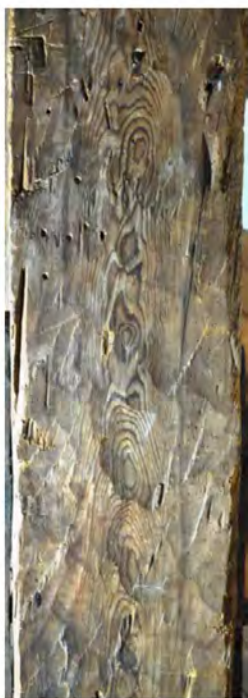
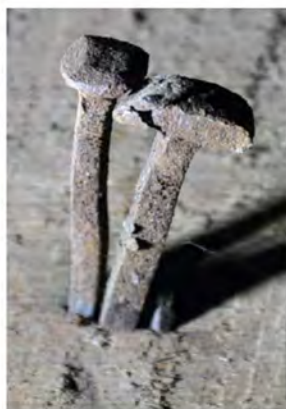
Ovan: Det finns många smidda 16-1700-talsspik i bjälklagen runt om i huset. De är vackra, outslitliga och skall inte dras ut.

Till vänster: huggspår, 1600-talsbehuggning av bjälkar i taklaget.

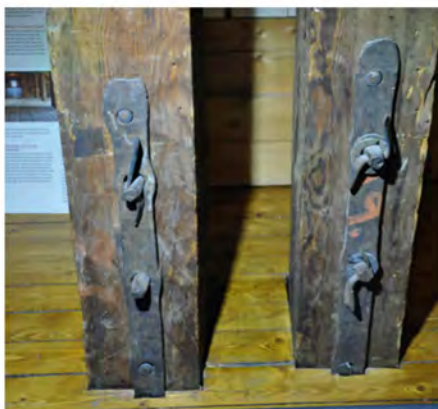
Det finns rikligt med smidesjärn från 1600-talet i Kronhuset. De stora spikarna är mycket tidstypiska med sina branta fasettskallar. De utsmidda stångjärnen är av lancashire-järn och har hålen uppdrivna, inte borrade, för sprintarna. Deras ändar är avhuggna. Sprintarna är låsta med islagna kilar.

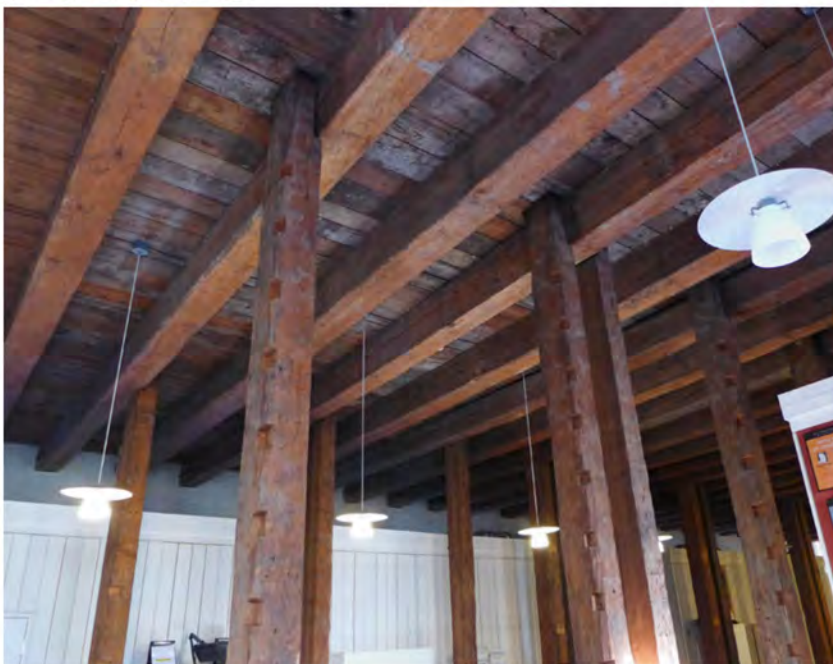
Hugg i de vertikala bjälkarna efter ett äldre hyllsystem, plan 2.

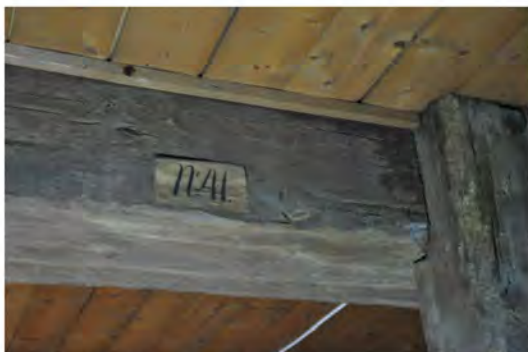
Numrering för det tidigare hyllsystemet.

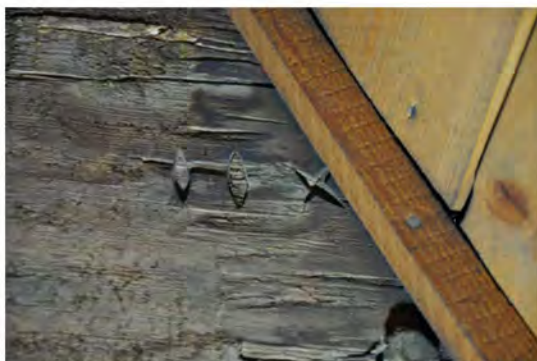
Timmermansmärkning.

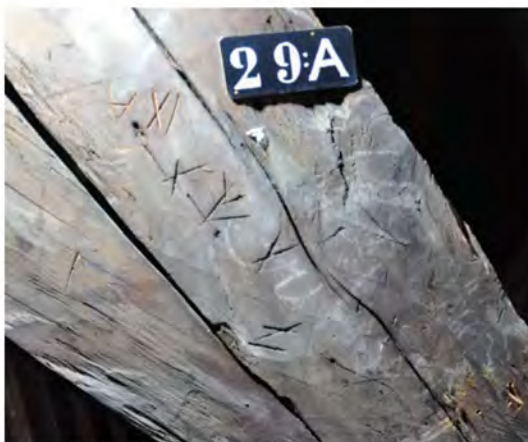
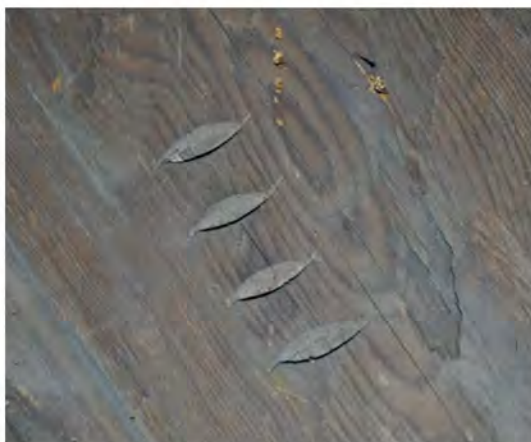
Exempel på olika timmermansmärkningar på takstolarnas olika delar. En egen klurig text/nummerkodning som timmermännen använt sedan medeltiden och fram till 1900-talet.

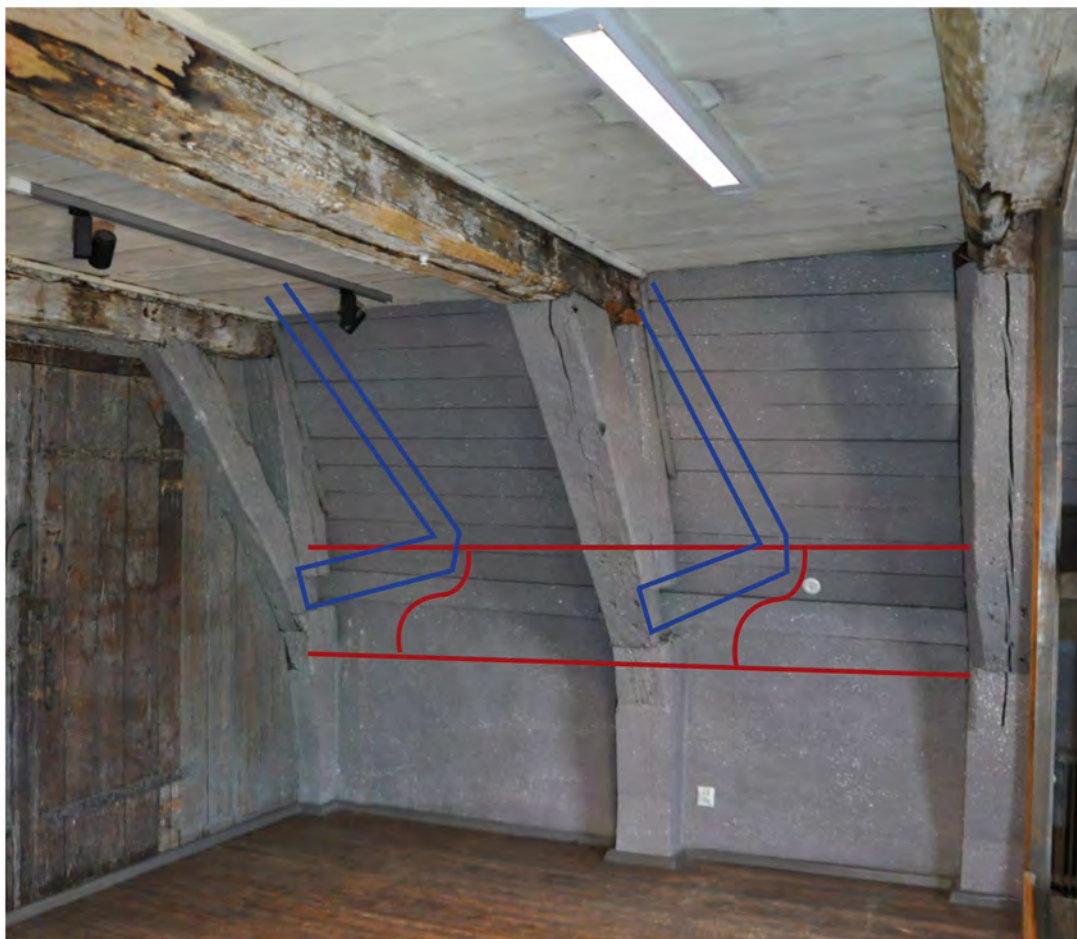
Överst: Princip för den äldre utformningen av takfoten.

Flera samtida palats och slott hade ursprungligen omfattande listverk av trä som prydde taksimsen. Dessa byttes på 1800-talet ofta ut till murade och putsdragna lister efter att rötskador uppstått i den känsliga takfoten. Detta synes även vara fallet för Kronhuset, som invändigt bär spår av en sådan ombyggnad. I de nedre bocktakstolarna på plan 3, innanför takfoten, har det funnits utstickande bjälkar som troligtvis hållit upp ett utvändigt listverk av trä - vilket idag är ersatt av ett putsdraget listverk. I ett antal bocktakstolar sitter delar av den utstickande bjälken kvar.

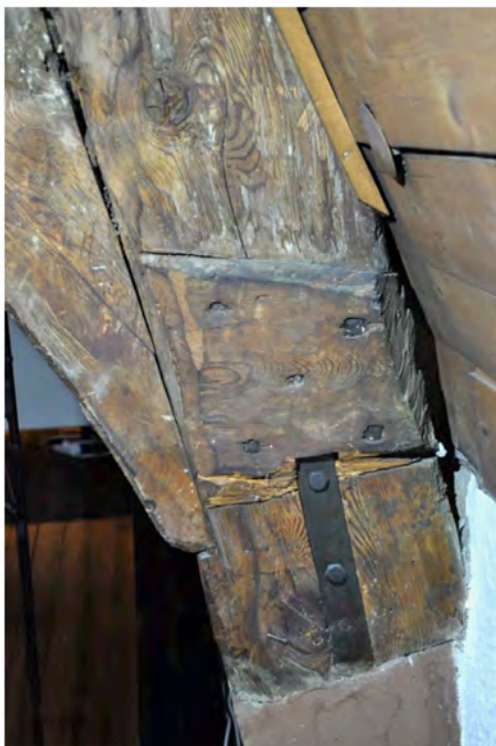
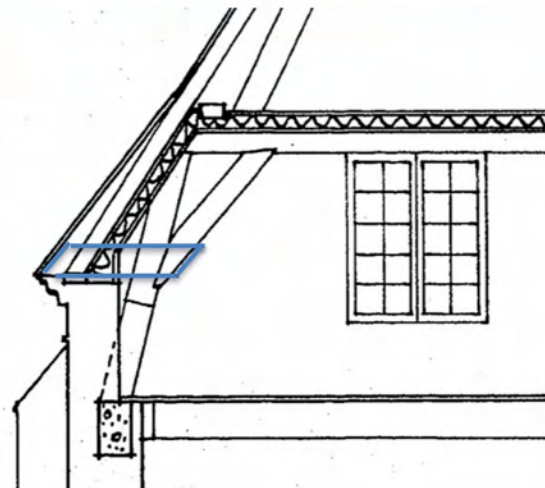
Till vänster: En av de nedre bockarna, innanför takfoten och listverket, med rester av en utstickande bjälke (sticktass) som har hållit upp den ursprungliga takfotslisten som nu är bortplockad. De har fasade knutändar vilket är tidstypiskt. Dessa har stort historiskt värde och får inte byggas in eller döljas.

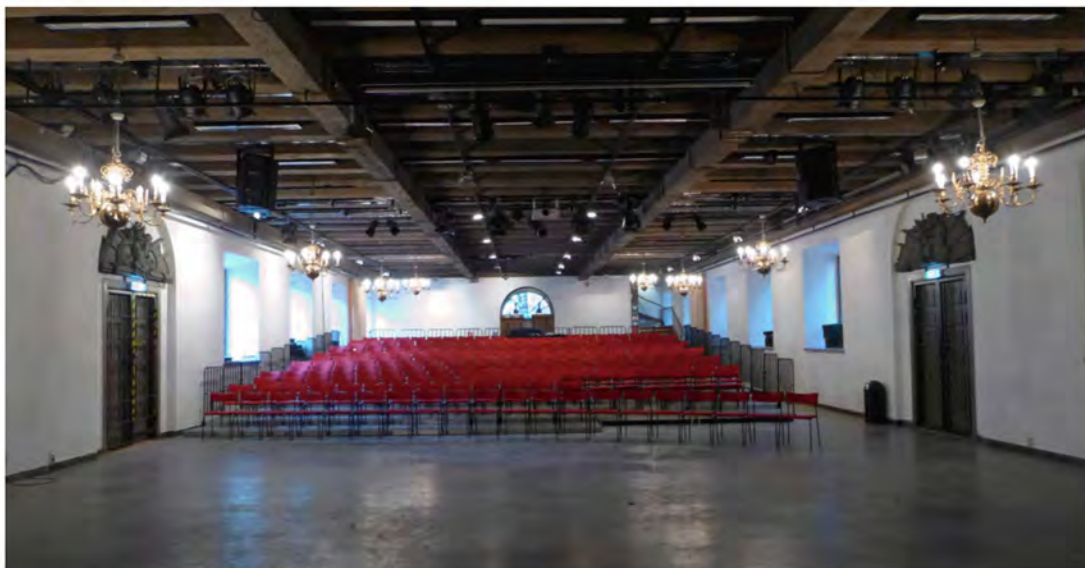
Rikssalen, rum 103, som idag helt präglas av 1950-talets restaurering. Kalkstensgolv, brädtak, spegeldörrblad mm härrör från restaureringen då även merparten av timret ersattes av nytillverkat timmer.

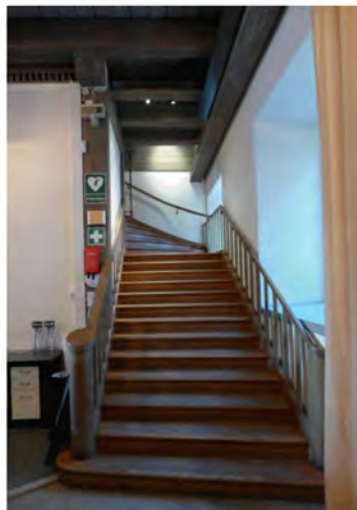
Ektrappa från 1950-talet i rikssalen.

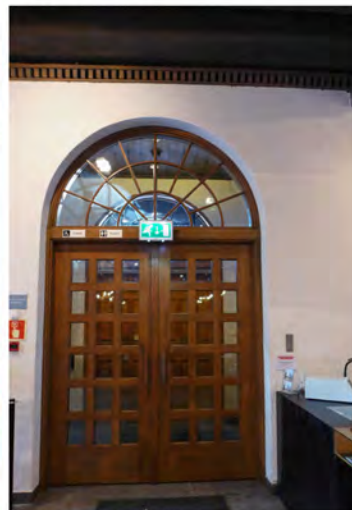
Parspegeldörrblad av ek med spröjsat överljusfönster, från 1950-talet.

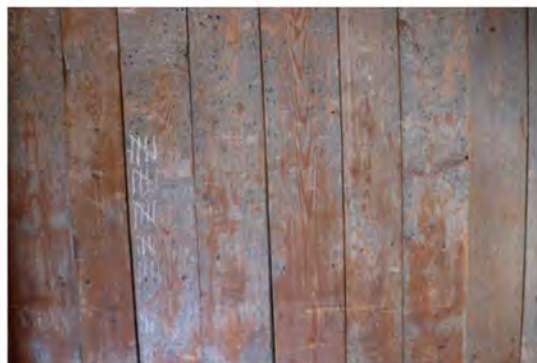
Brädvägg med ålderdomlig stänkmålning och kritmarkeringar.

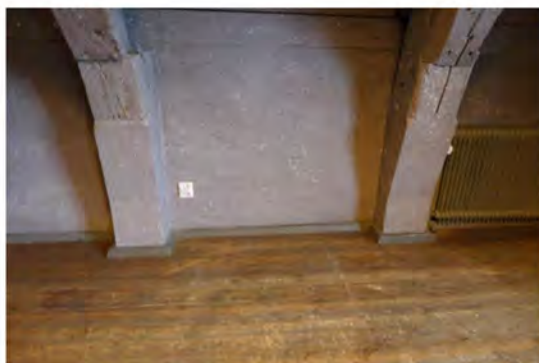
Takstolstassarna är kapade i nederkant och försedda med betongstöd.
