# Kronhuskvarteret

Vård- och underhållsplan  
**Del 1 - Värdebeskrivning och historik**  
2017

Föreliggande rapport är en Vård- och underhållsplan för Kronhuskvarteret, upprättad av Antiquum AB på uppdrag av Hgab år 2016. Vård- och underhållsplanen omfattar kvarterets samtliga fem byggnader: Kronhuset uppförd 1655 (Nordstaden 19:3), Fd Corps de Gardet (Postgatan 8, Nordstaden 702:32), Fd Artilleriets smedja och verkstäder (nuvarande Kronhuscafé och Kronhusbodarna på Postgatan 8B, Nordstaden 702:32), Fd Artilleriets material- och brandhus (Postgatan 6, Nordstaden 702:32) samt fd Fortifikationens kontorshus (Postgatan 4, Nordstaden 19:1). Dessutom ingår gårdsmiljöerna.

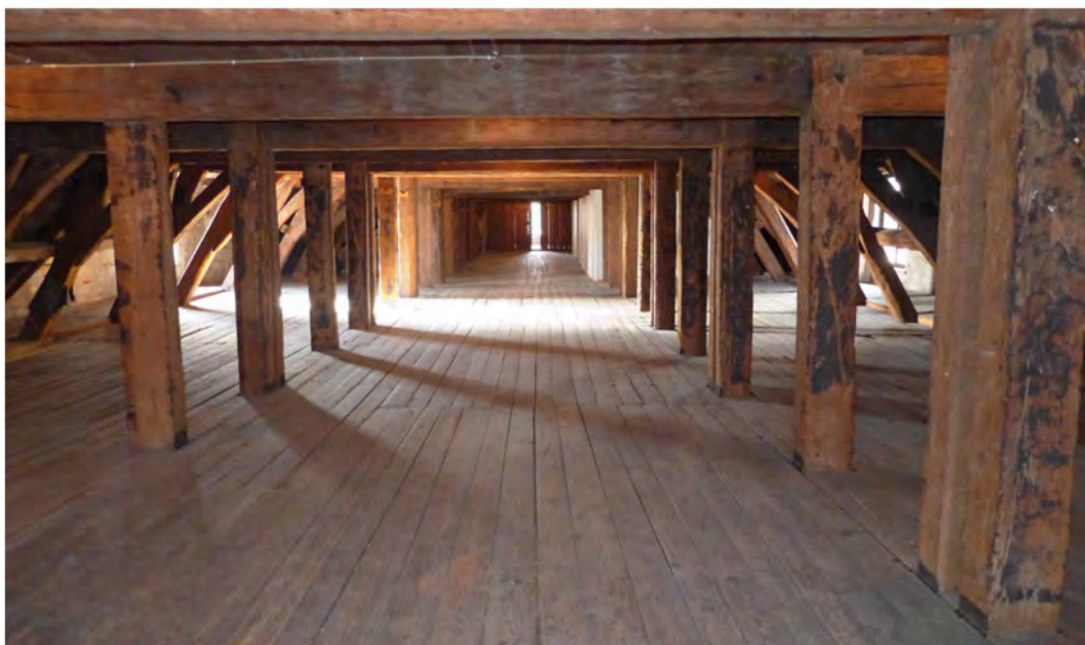
*Plan 4 med sina dubbla rader av hängdockor. Vinden har en utpräglad ålderdomlig karaktär.*

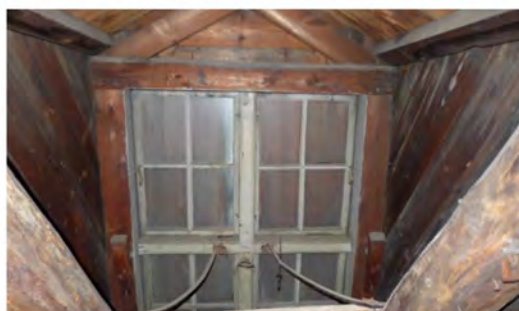
*Ålderdomliga korspostfönster i takkuporna.*

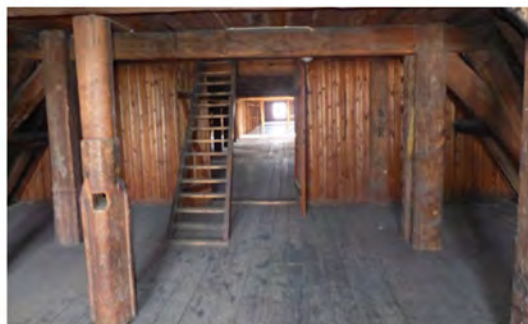
*Plan 5. I förgrunden en vinschanordning från 1600-talet.*

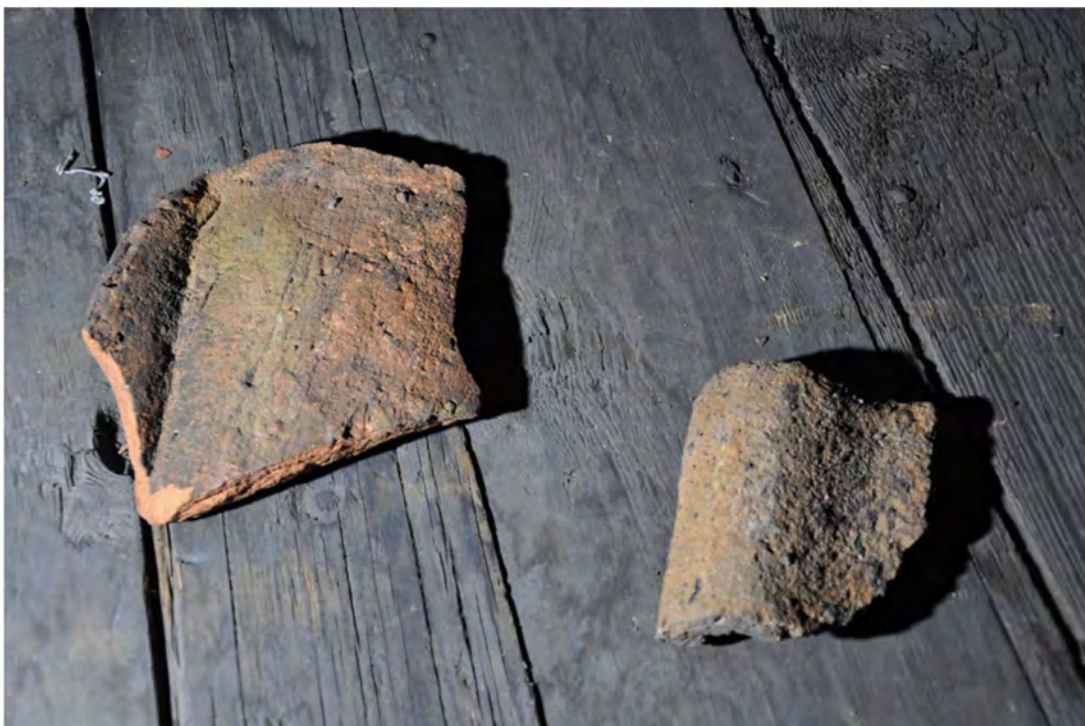
Äldre taktegel återfunnet på Kronhusvinden. Ålder oklar.

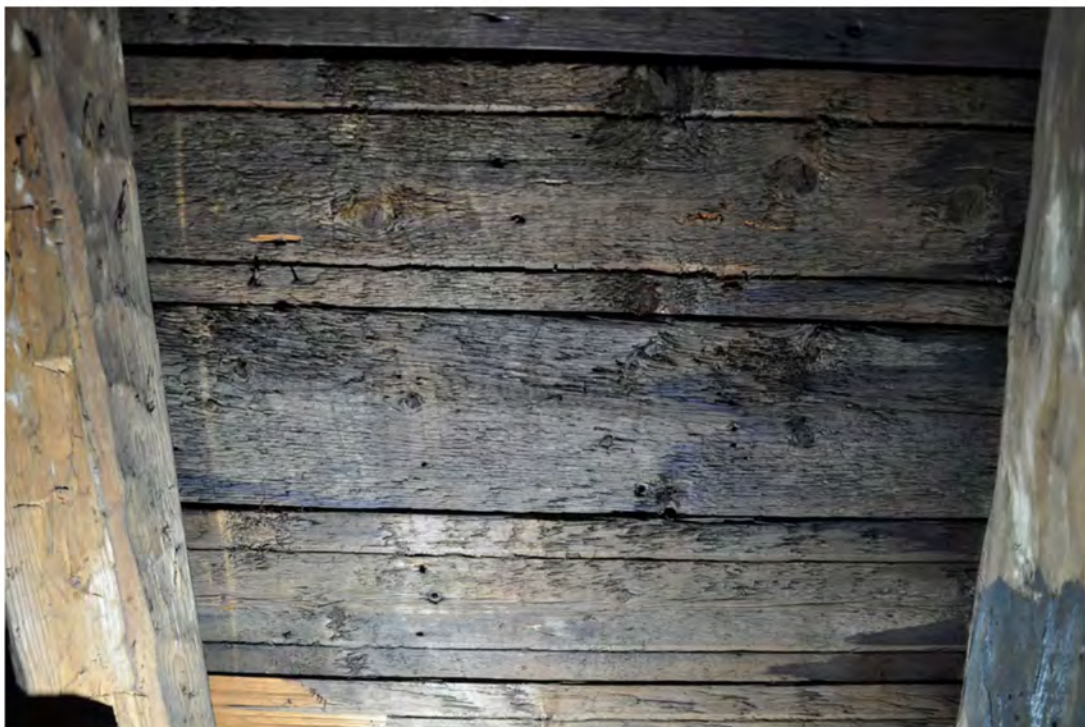
Sparrarna har spikhål med läktavstånd och brädundertaket har spår för avrinning av vatten och är troligtvis återvunnet.

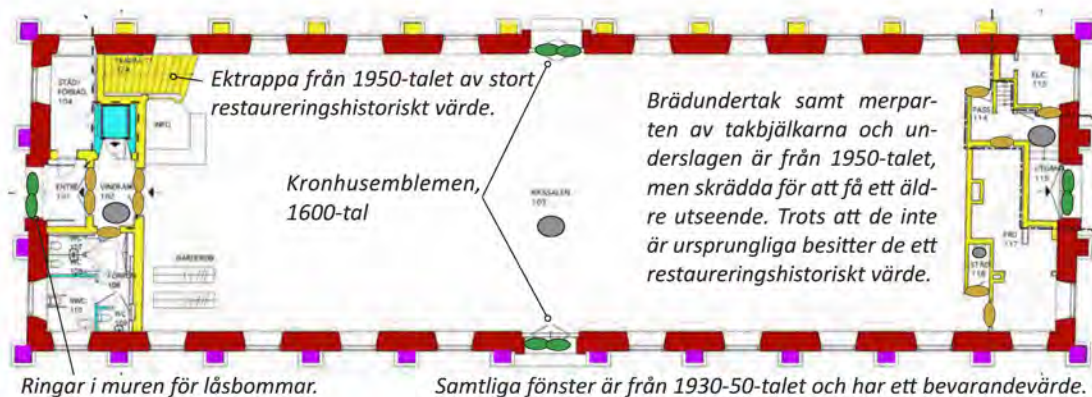
### Plan 1

Hela bottenvåningen omfattas av byggnadsminnesförklaringens skyddsföreskrifter och skall bevaras. I plan 1 finns sannolikt inga detaljer från 1600-talet bevarade, med undantag för yttermurarna och rikssalens volym. Samtliga utpekade kulturhistoriskt värdefulla detaljer, så som kalkstensgolv, dörrblad, fönster, bräddtak och takbjälkar, trappa, kronhusemblem, takkronor från 1950-talet mm skall bevaras och vårdas. Ingrepp i 1600-talsmurar får inte göras. Alla åtgärder måste utföras med stor varsamhet och hög ambitionsnivå. Metoder och material skall vara anpassade till det kulturhistoriska värdet. Rikssalen är särskilt känslig p g a sitt höga restauringshistoriska värde. På sikt vore det fördelaktigt om ljusinstallationer mm i rikssalen kunde utföras på ett mer varsamt vis för att inte förtä rummets karaktär. Mellanväggar får ej uppföras i rikssalen. Varje enskilt rums kulturhistoriskt värdefulla detaljer finns specificerat i rumsbeskrivningen i Vård- och underhållsplanens del 2. Enklare utrymmen mot väst och öst (WC, förråd, elcentral mm) är tåligare för förändringar, men utpekade detaljer ska bevaras.

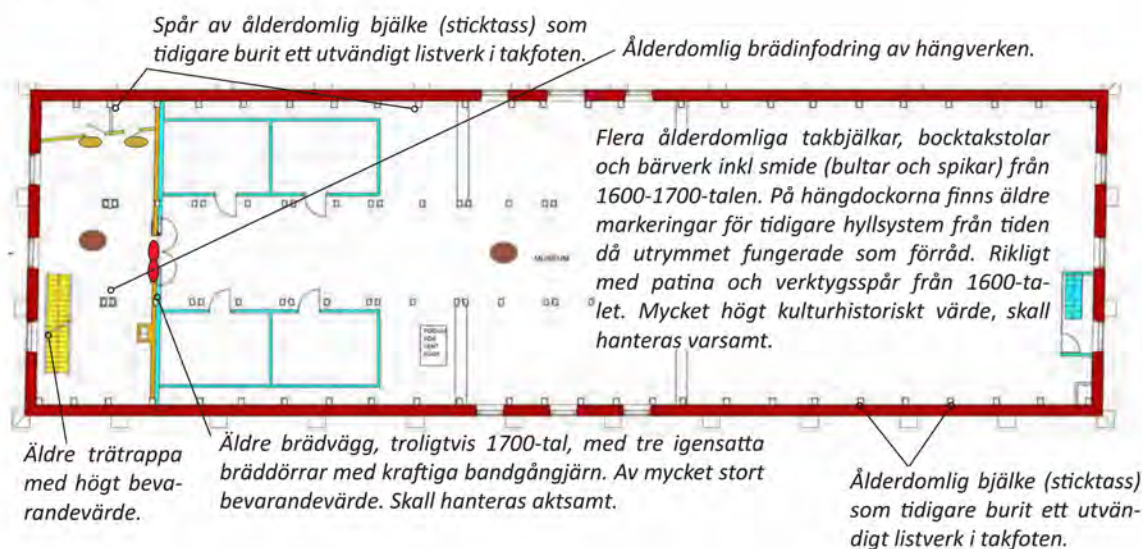
## Plan 3

Hela våningsplanet omfattas av byggnadsminnesförklaringens skyddsföreskrifter och skall bevaras. Samtliga utpekade kulturhistoriskt värdefulla detaljer skall bevaras och vårdas. Tåligheten för förändringar är låg. Alla åtgärder måste utföras med stor varsamhet och hög ambitionsnivå. Metoder och material skall vara anpassade till det kulturhistoriska värdet. Ingrepp i 1600-talsmurar får inte göras. Ytterligare mellanväggar bör ej uppföras. Ålderdomlig vägg, inkl kritstreck och spår av äldre stänk-målning, skall bevaras i sin helhet och hanteras mycket aktsamt. Äldre takbjälkar, bocktakstolar och hängdockor har ett mycket högt bevarandevärde och skall bevaras. Spår av tidigare utvändigt listverk i form av ålderdomliga bjälkar i bocktakstolarna skall bevaras och bör ej byggas in eller döljas. Även hyllplatsnumrering skall bevaras. Bräddtak skall fortsatt vara synliga och ej kläs med t ex akustikplattor. Äldre smide i taket i form av spikar och bultar skall bevaras på plats.

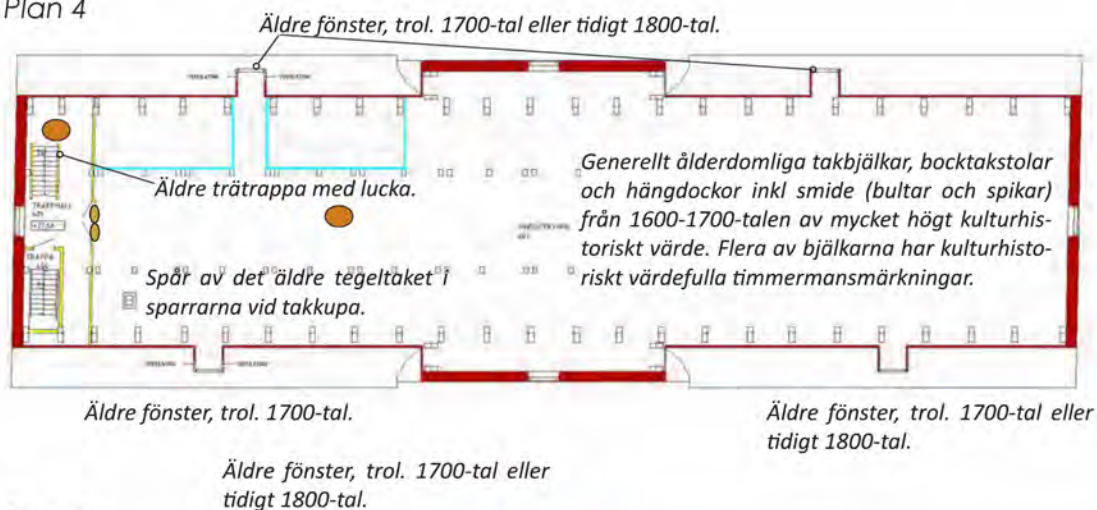
## Plan 4

Samtliga vindsplan, plan 4-6, omfattas av byggnadsminnesförklaringens skyddsföreskrifter och skall bevaras. Plan 4 är till stora delar välbevarad med undantag för senare ventilationsinstallationer samt enstaka mellanväggar från 2000-talet. Plan 5-6 är mycket välbevarade (plan 6 utgör inte ett eget våningsplan utan ingår som en övre del av plan 5 varför det inte redovisas på separat plan).

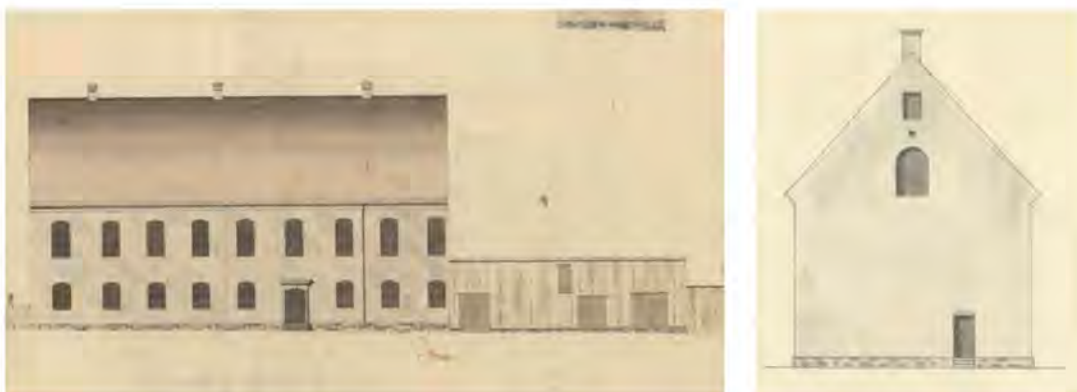
Till vänster: Illustration av gatufasaden från 1817. Mot öster syns en enklare tillbyggnad i trä som sannolikt innehöll förråd. Förrådsbyggnaden kom troligen att rivas i samband med en tillbyggnaden i sten från 1866 (KA). Till höger: Ritning över gavelfasad från 1817 som visar entrén till Krigsrättens lokaler. På ritningen syns ett välvt fönster mot vinden samt ett mindre fönster mot den övre vinden. (RSA)

På ritningarna från 1780 finns inte några fönster på gavlarna. Dessa hade troligen endast fönster mot vinden. Planritningarna omfattar dock bara bottenvåningen och ovanvåningen, varför det är svårt att säga exakt hur gavlarna utformades. På en fasadritning från 1817 är gavlarna försedda med större välvda öppningar mot vinden samt ett mindre rektangulärt fönster mot den övre vinden. När de nuvarande gavelfönstren tillkom är oklart då de första planritningarna över vinden är från 1940-talet. De syns dock på ett fotografi från 1920-talet.

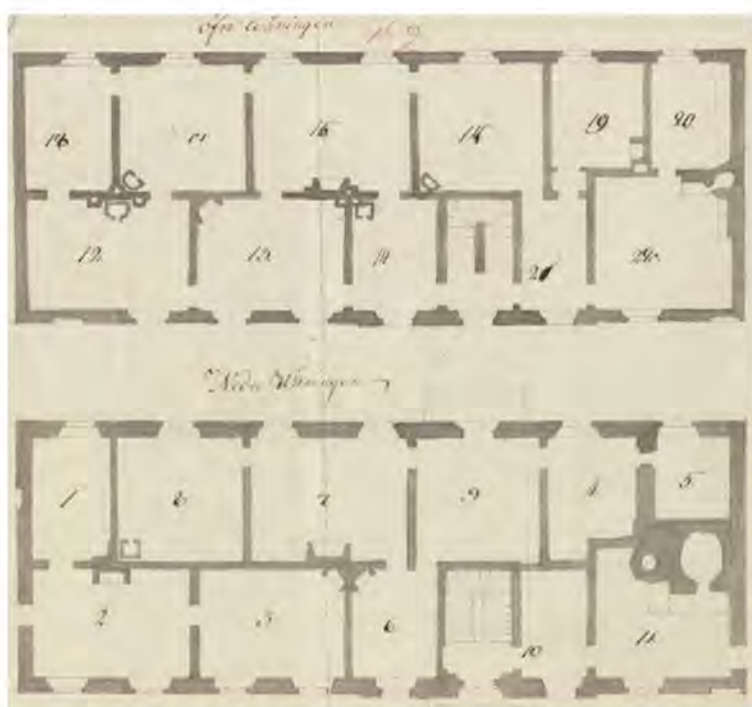
1. Krigsrättskontor
2. Krigsrättens förmak
3. Krigsrättens sal
4. Officerarnas Corps de Garde
5. ?
6. Underofficerarnas Corps de Garde
7. Gemenas Corps de Garde
8. Arrestantrum
9. Förstuga åt gården
10. Förstuga åt gatan
11. Brygghus och bagarestuga
12. Tyggkontor
13. DO
14. Förmak
15. Sängkammare
16. Barnkammare
17. Barnkammare
18. ?
19. Pigkammare
20. Visthus
21. Förstuga
22. Kök

Planritning från 1780 som visar den ursprungliga dispositionen med fyra separata ingångar. Planen över bottenvåningen indikerar även att det kan ha funnits blindfönster, detta har dock inte kunnat beläggas. (KA)

Invändigt var byggnaden funktionellt uppdelad i fyra separata funktioner med krigsrättskontor i bottenvåningens västra ände, Corps de Garde längs den norra långsidan (logementet för en vaktstyrka), brygghus och bagarstuga i det östra hörnet samt tygvaktarbostad och kontor på ovanvåningen. De olika funktionerna hölls separerade från varandra och nåddes via fyra separata entréer, en på vardera långsida och kortsida.

Från entrén mot Postgatan nåddes ett förmak och ett trapphus som ledde upp till bostaden på den andra våningen. Hela övervåningen nyttjades som bostad och kontor för tygvaktaren (uppbördsman för fältartillerimaterielen) med tyggkontor, förmak, sängkammare, barnkammare, kök samt visthus. I direkt anslutning till förmaket på bottenvåningen låg mot öster ett brygghus och bagarstuga, vilka även kunde nås från en entré på östra gaveln. Från gården ledde en entré in till ett förmak omgivet av vaktlokaler för officerare, underofficerare och "gemena" placerade i fil längs den norra långsidan. Här fanns även ett "arrestantrum". Från den västra gaveln nåddes krigsrättens lokaler med krigsrättskontor, förmak och sal.

Uppvärmning skedde genom kakelugnar och öppna spisar. På planritningen från 1780 redovisas öppna eldstäder i såväl arrestantrum som förmak och vaktlokalerna samt kakelugn i krigsrättskontoret. I ovanvåningen skedde uppvärmningen genom kakelugnar. I direkt anslutning till trapphuset ledde en murad trappa ner till ett mindre kryssvälvat källarutrymme med kolluckor där kol skyfflades in från gatan.

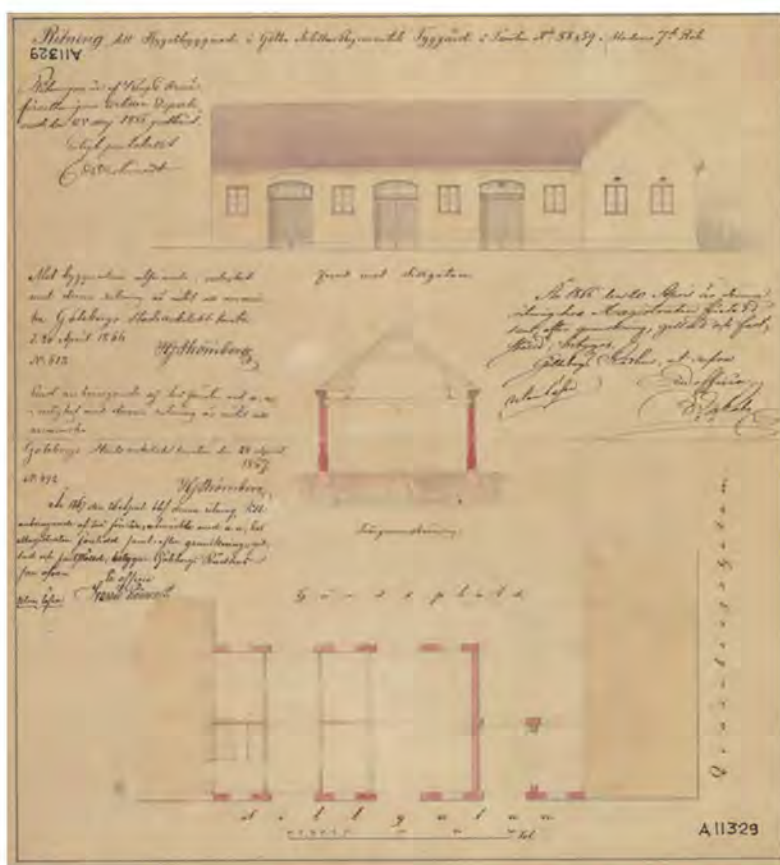
Tillbyggnadsritning från 1866.  
(RSA)

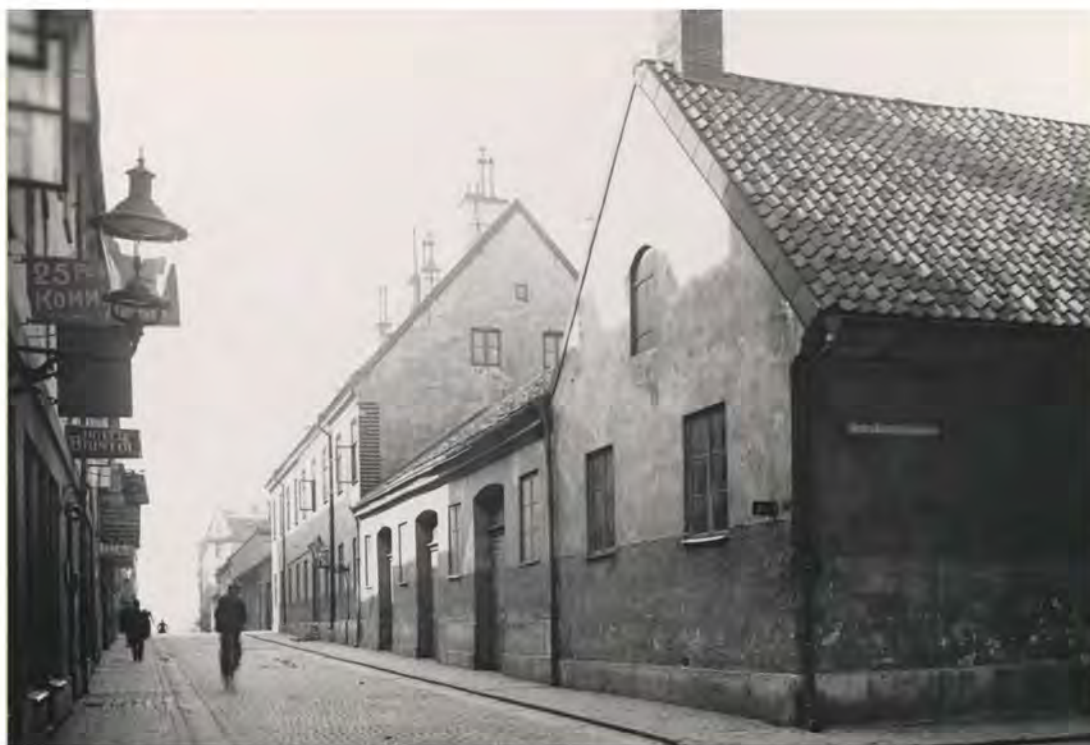
Fotografi från ca 1910-talet som bland annat visar två fönster i den östra gaveln samt det murparti från 1866 som förband Corps de Gardet med smedjan främst i bild. Denna del av tillbyggnaden revs 1971. (GSM)

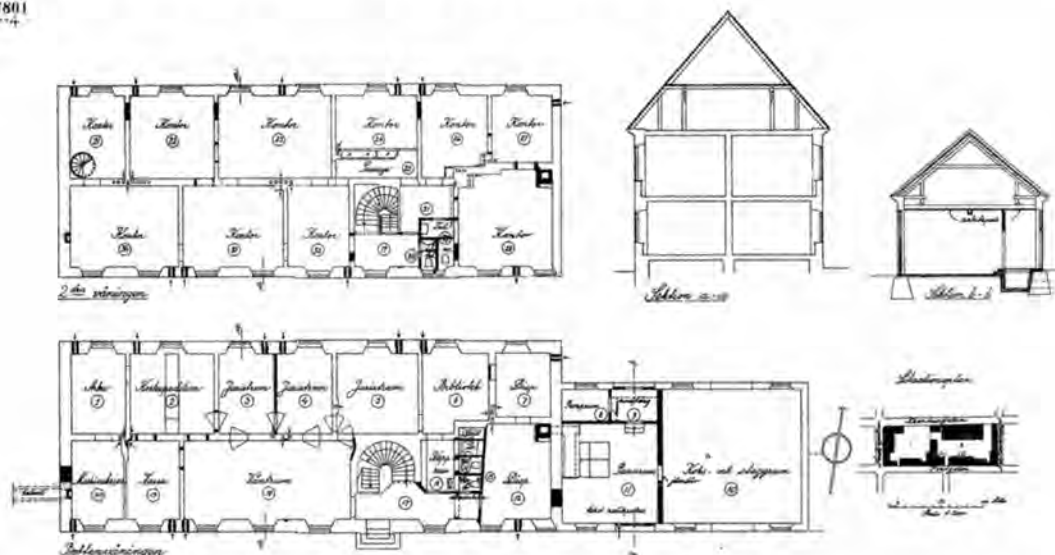
Förändringsritning från 1930 som visar ombyggnaden till kontorlokaler. Flera mellanväggar togs ned och flera öppningar sattes igen. WC installerades på både ovanvåning och bottenvåning. Nu sattes även entréerna på gavlarna igen. (SBK)

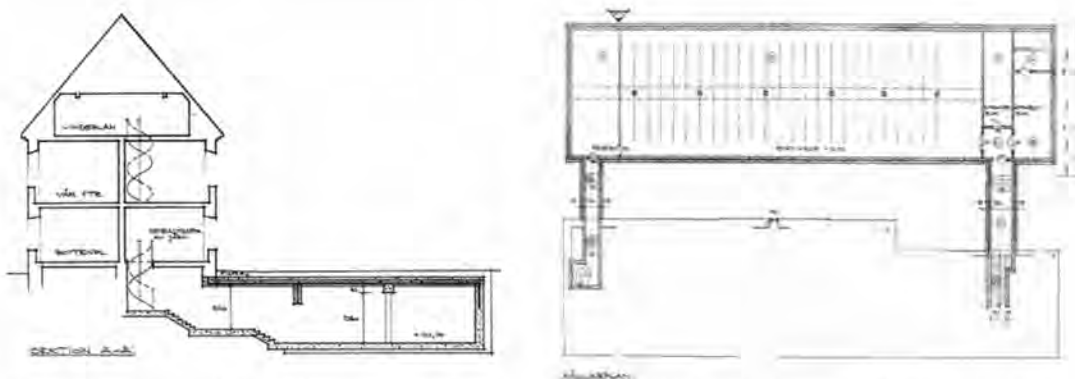
Förändringsritningar från 1965 som visar den under mark tillbyggda Televäxeln som nås från det f d Corps de Gardet. (SBK)

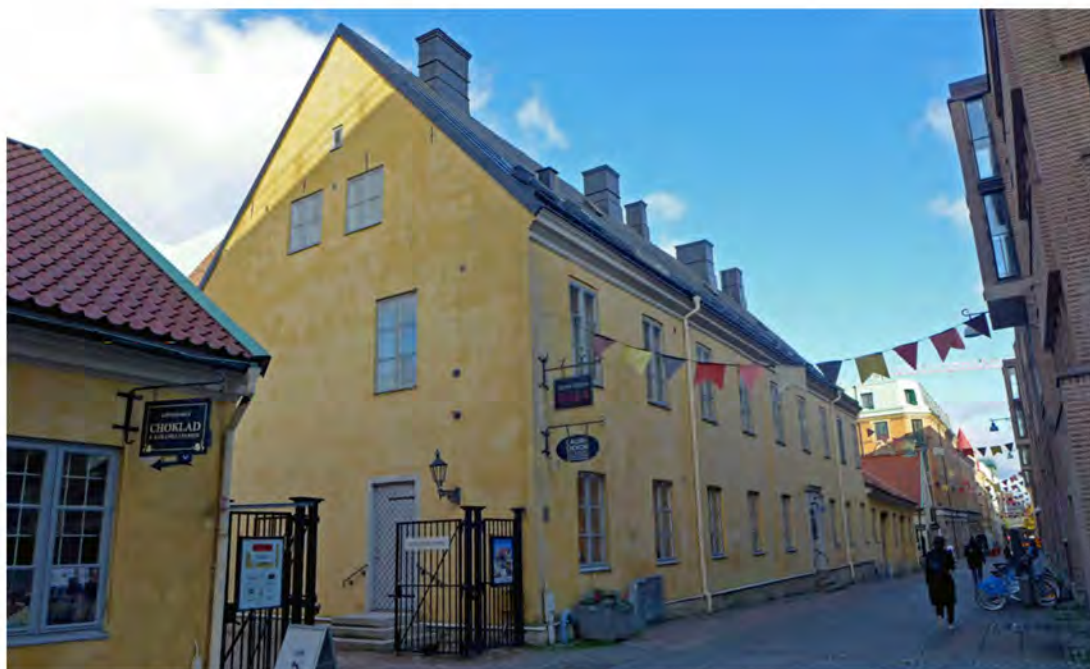
Fasad mot Postgatan.

Byggnaden är uppförd i tidstypisk stram 1700-talsarkitektur i två våningar med slätputsad fasad och ett brant sadeltak. Dess exteriör är i stort sett densamma som vid tillkomsten på 1700-talet, med undantag för en mot öster senare tillkommen flygelbyggnad samt ett antal senare tillkomna takfönster.

Huvudbyggnaden står på en låg spritputsad sockel, medan flygelbyggnaden har en sockel av kalksten. Fasaderna är slätputsade i en gul kulör och skiljs från sockeln av en simsplåt. Gårdsfasaden artikuleras genom en svagt framskjutande risalit. Gavlarna på huvudbyggnaden är försedda med ankarjärn och den östra gaveln är försedd med hörnkedjor. Tillbyggnadens gatufasad är ojämnt avslutad och visar spår av det murparti som tidigare förband byggnaden med smedjan. Fasaderna har under senare tid försetts med fasadbelysning i form av vägghängda armaturer i 1800-talsstil.

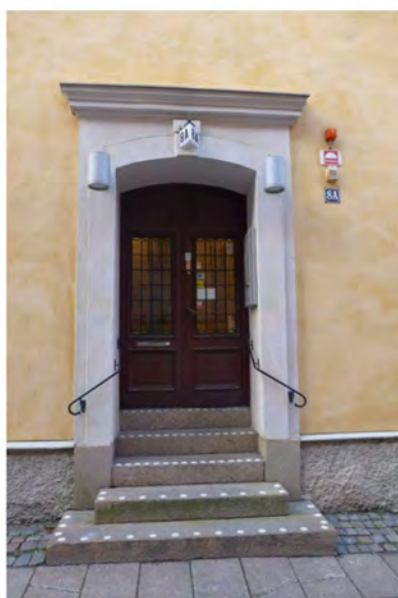
*Huvudentré mot Postgatan.*

Entrén från Postgatan nås via en fritrappa i granit. Porten omges av en slätputsad och profilerad dörr-omfattning och kröns av ett putsat och profilerat överstycke. Porten utgörs av målade parspegeldörrar i trä, troligen från 1800-talets andra hälft. År 2014 återupptogs en ursprunglig öppning i västra gaveln samt i fasad mot gården. Dessa försågs med nya trappor samt en ramp mot gården. Portarna utformades som bräddörrar med hakgångjärn och försågs med enkla putsade omfattningar. På flygelbyggnaden har ursprungligen funnits fyra breda portar, varav två är igensatta med liggande träpanel idag. Det kvarvarande dörrpartiet mot gården är klätt med liggande panel och försedd med en enkel dörr, även den klädd med liggande panel. Det kvarvarande dörrpartiet mot Postgatan är på samma sätt utfört av liggande panel.

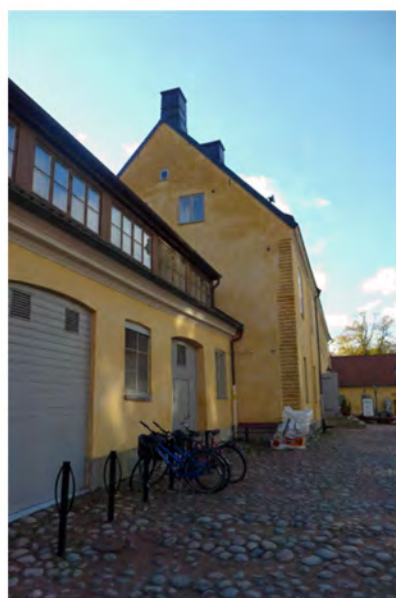
*Huvudbyggnadens gavel mot gården med hörnkedja.*

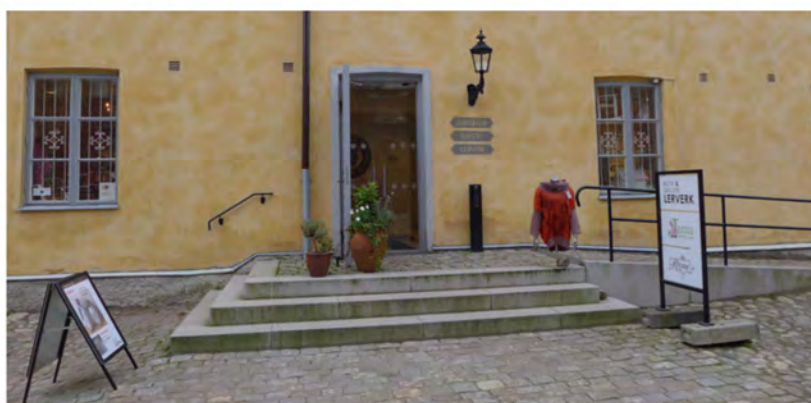
*Entré från gården. Öppningen togs upp år 2014, i samma läge som den ursprungliga öppningen. Samtidigt tillkom en ramp.*

År 2014 utfördes en ombyggnad för tillgänglighet och utrymning. Åtgärderna innebar återöppning av två tidigare igensatta dörröppningar i fasad mot väst och syd samt tillgänglighetsanpassning genom ny ramp till den nya gårdsentrén. Invändigt tillkom en ny utrymningstrappa mellan plan 2 och 3 och befintliga äldre spegeldörrblad förstärktes i brandcellsgränser för att uppnå brandklass. Invändigt utfördes också hyresgästanpassningar för nya butiker som ersatte kontor, bl a innebärande att två tidigare igensatta öppningar i rum 208 har återupptogs och att ett fd modernt duschutrymme gjordes om till pentry. I det fd televäxelrummet togs golvet upphöjning bort och ett äldre brädgolv togs fram. År 2016 monterades en belysningsramp på byggnadens tak.

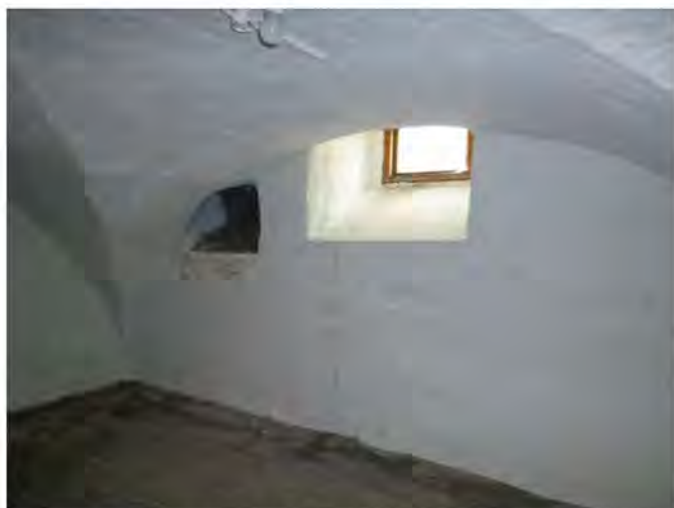
Kryssvälvad källare under huvudbyggnaden.

I **källaren** är ett kryssvälvat källarum med kolluckor, en svängd och murad trappa samt en äldre putsavvisare tydliga minnen från 1700-talet. Utbyggnaden under gården karakteriseras av 1960-talet med gjutna golv bemålade med flingfärg och släta dörrblad.

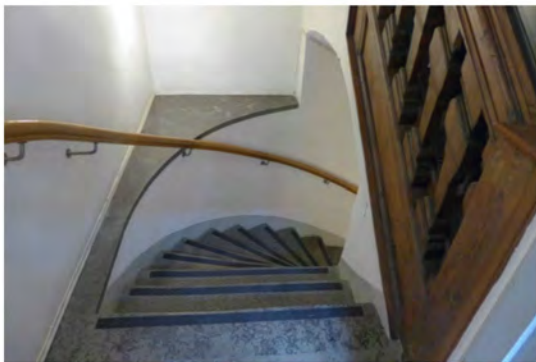
Huvudtrapphuset med kalkstenstrappa.

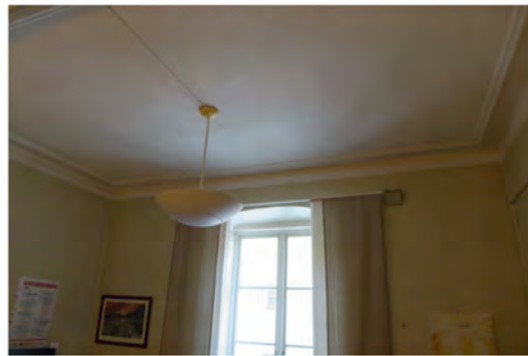
Stuckfris i kontor på plan 3.

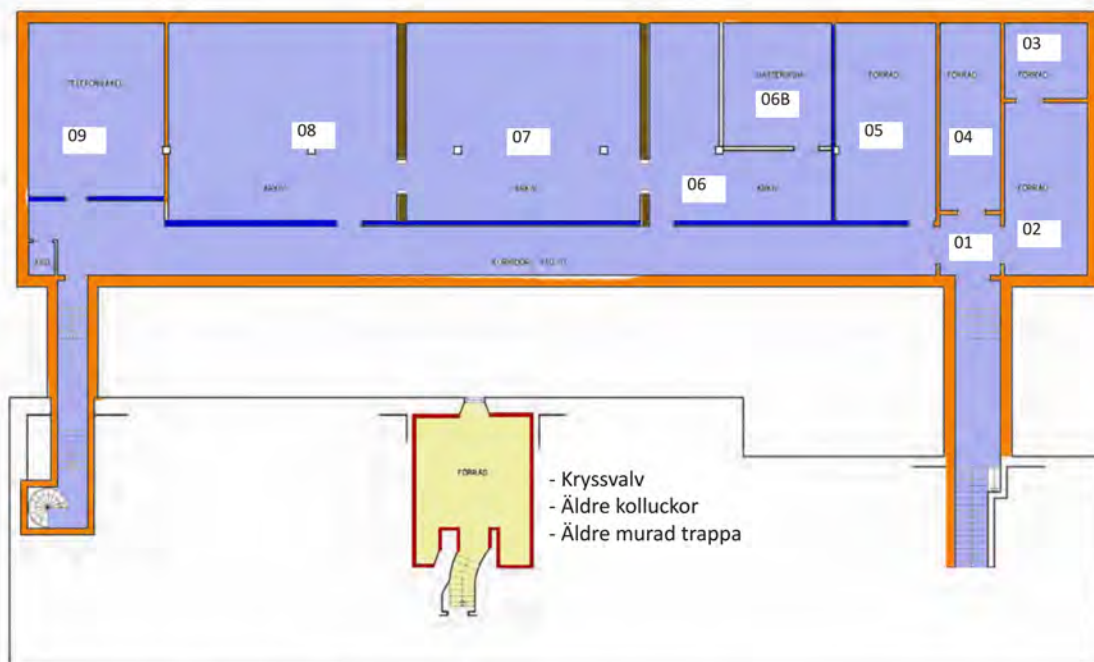
### Plan 1 (Källare)

Den kryssvälvda källaren, inkl äldre trappa, kolluckor mm, under huvudbyggnaden är av stort kulturhistoriskt värde och bör bevaras intakt. Tåligheten för förändringar är låg. Den senare tillkomna utbyggnaden under gården är dock tålig för förändringar och här finns stora utvecklingsmöjligheter.

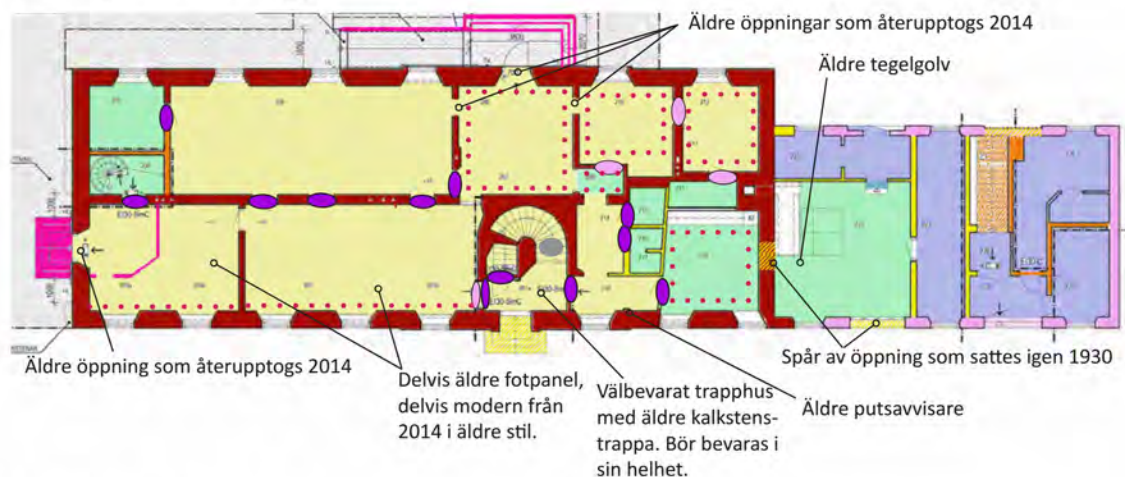
## Plan 2 (Bottenvåning)

Våningsplanet har genomgått stora förändringar och planlösningen är idag mycket öppnare än vad den var på 1700-talet. Butikslokalerna iordningställdes 2014 och här finns bevarade äldre brädundergolv samt ett stort antal äldre spegeldörrar från såväl 1800-talet som 1920-talet. Likaså finns bevarade äldre och profilerade socklar och fotlister. Dessa är viktiga att värna. Från 1700-talet finns endast äldre putsavvisare kvar. Det förekommer också moderna socklar, spegeldörrar och dörrfoder som utförts i äldre stil och väl ansluter till byggnadens karaktär. I gulmarkerade rum skall utpekade detaljer bevaras och ursprunglig planlösning eftersträvas. Huvudtrapphus med kalkstenstrappa skall bevaras intakt. Flygelbyggnadens rum är av enklare karaktär och därmed tåliga för förändringar.

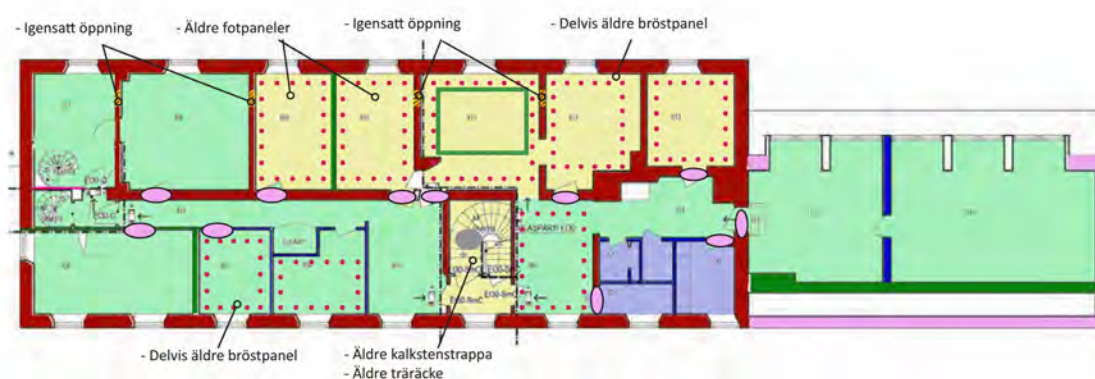
## Plan 3

Våningsplanet har genomgått stora förändringar, men planlösningen är delvis bevarad. Ingrepp bör undvikas i rödmarkerade väggar från 1700-talet. I våningsplanet finns flera bevarade detaljer från 1800-talet, så som spegeldörrblad, fotlister, bröstpaneler mm. Dessa är en viktig del i den äldre karaktären och bör bevaras. Det förekommer flera igensatta öppningar, vilka med fördel kan återupptas för att återskapa systemet med rum i fil. Flygelbyggnaden mot öster är senare tillkommen och bjuder på större utvecklingsmöjligheter än huvudbyggnaden. Här är tåligheten för förändringar högre.

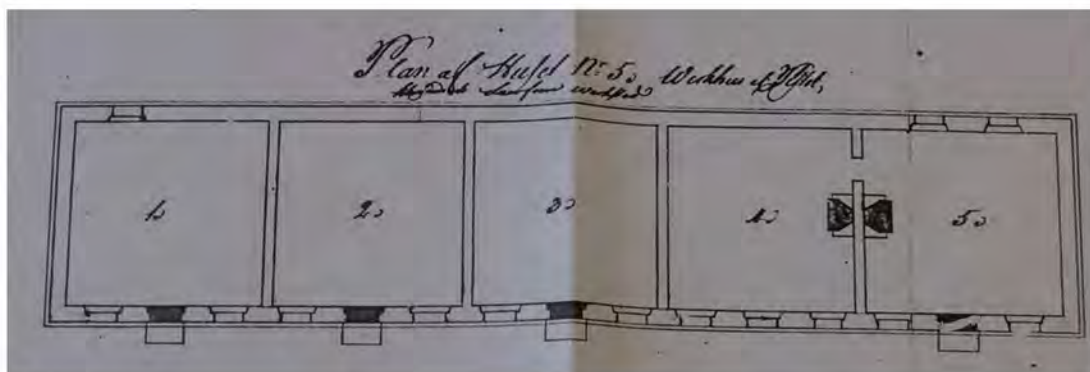
Ritningar från 1807 över verkstads-längan och grovsmedjan (avfotograferade från Stadsmuseets arkiv). Ritningarna visar att verkstadslängan var uppdelad i fem rum och hade fyra separata ingångar förlagda mot gården. Smedjan var försedd med två entréer mot gården. Mot Nedre Kvarnbergsgatan fanns endast tre fönsteröppningar. Smedjan saknade fönster mot gatan. (GSM)

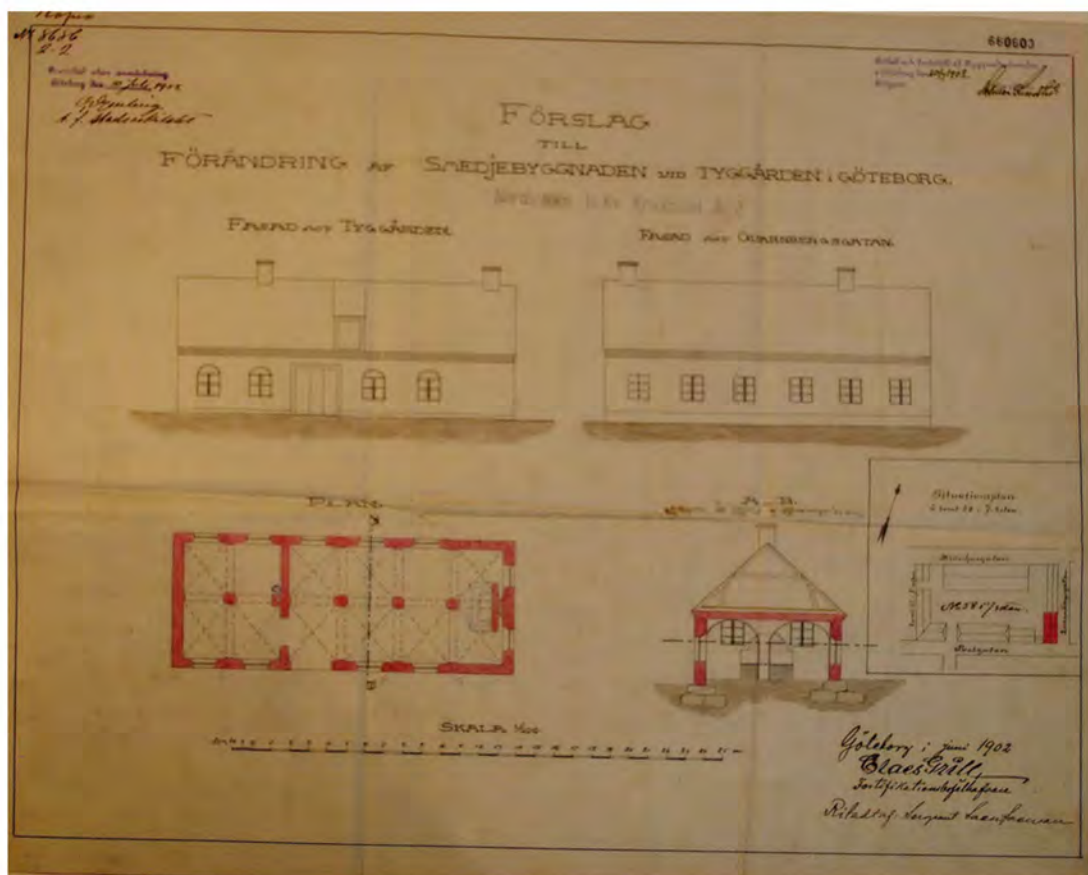
Förändringsritning från 1902, signerad Claes Grill, över grovsmedjan (avfotograferat från Regionarkivet).

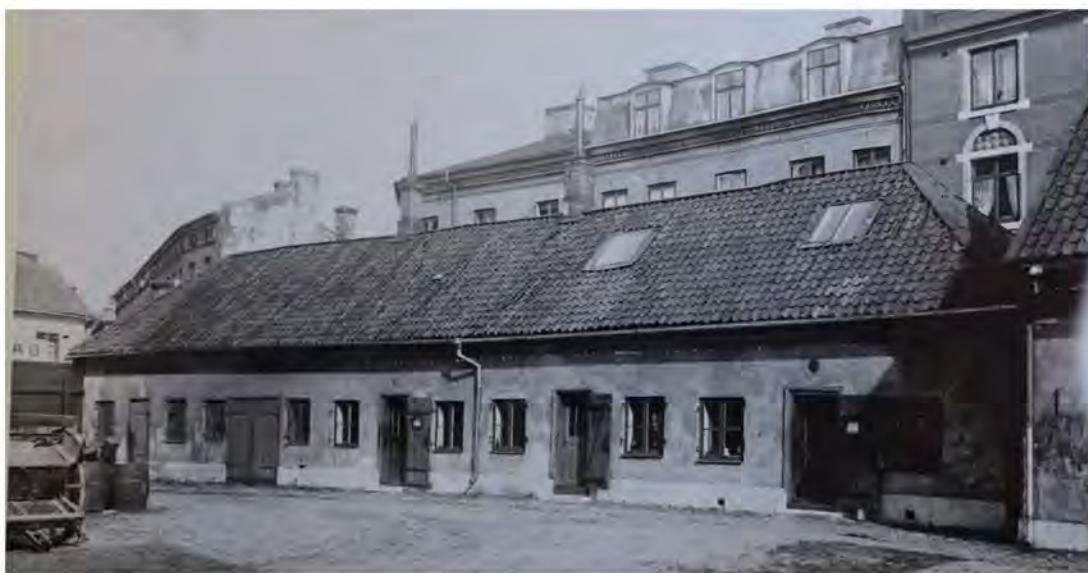
*Bild från 1900-talets början visar att entréerna till verkstadslängan var försedda med dubbla dörrblad, där det yttre utgjordes av enkla bräddörrar med bandgångjärn medan de inre utgjordes av fyllnadsörrar med glasad och spröjsad övre del. Notera även verkstadslängans valmade sadeltak och de högresta skorstenarna, takfönstren och kalkstenssockeln. (GSM)*

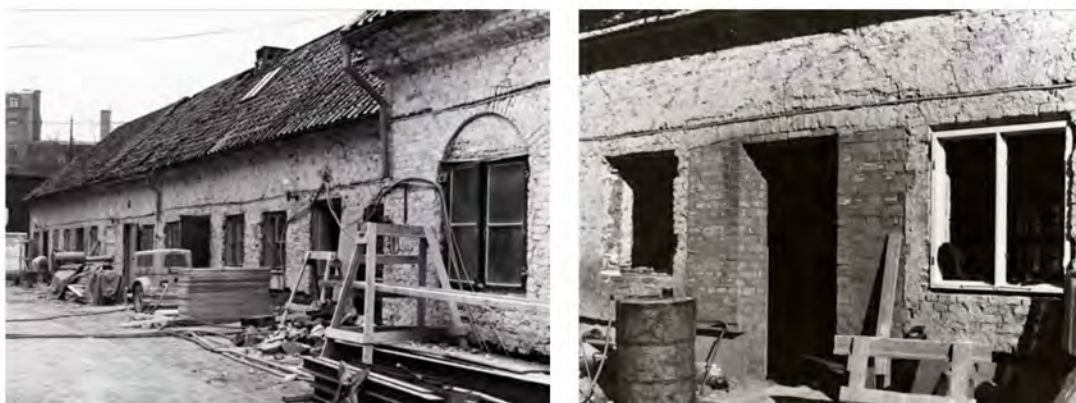
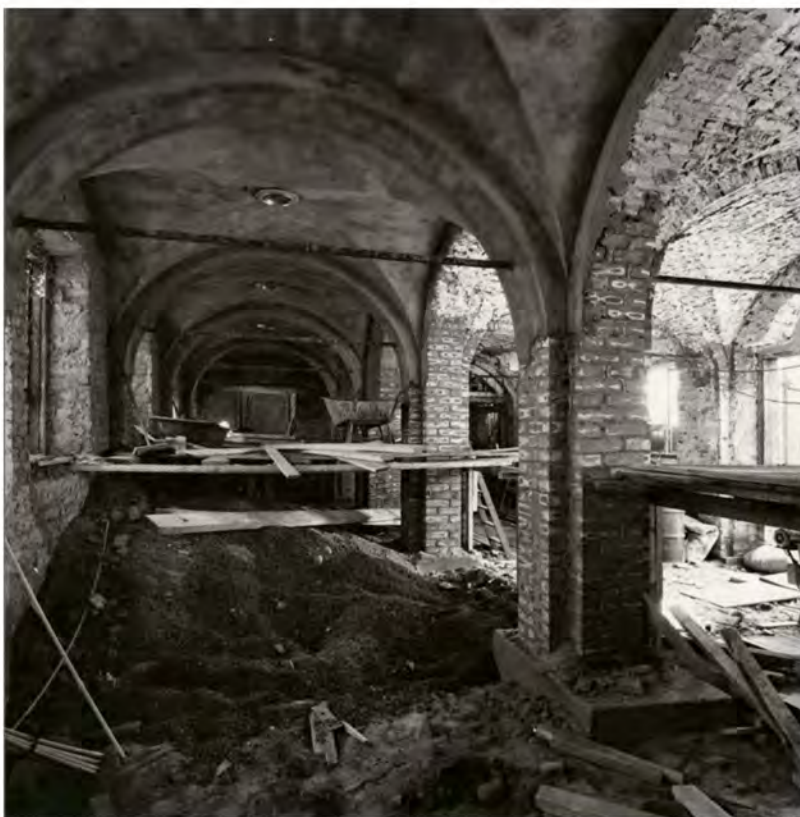
*Bilder från 1970-talets omfattande restaurering. Byggnaderna var i tekniskt dåligt skick och åtgärderna var genomgripande med bl a total omputsning, partiell ommurning av såväl fasader som murade valv i smedjan. Samtliga fönster och dörrblad byttes mot nyttillverkade efter förlaga från äldre fotografier. Bilden ovan till höger visar den entré som sedan tidigare hade breddats men nu återställdes. (GSM)*

Fasaderna hade stora skador till följd av bl a frostsprängning. All puts togs ner och fasaderna omputsades, inklusive dragning av nya taklistprofiler. Vid nedtagningen av putsen framkom att delar av murarna var i dåligt skick och fick partiellt muras om. Detta gällde i huvudsak i anslutning till öppningar. Även ytterväggarna mellan de två byggnaderna var i dåligt skick och fick muras om. Kalkstenssockeln kompletterades.

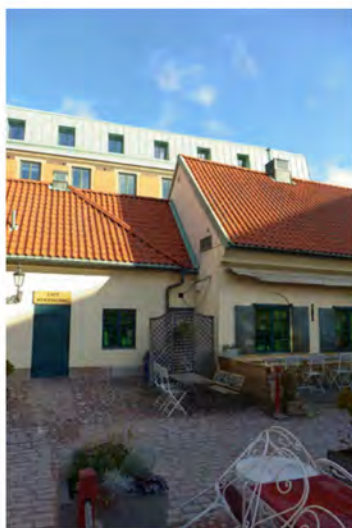
*De två byggnaderna sammanfogades på 1970-talet genom en smal och indragen förbindelsebyggnad.*

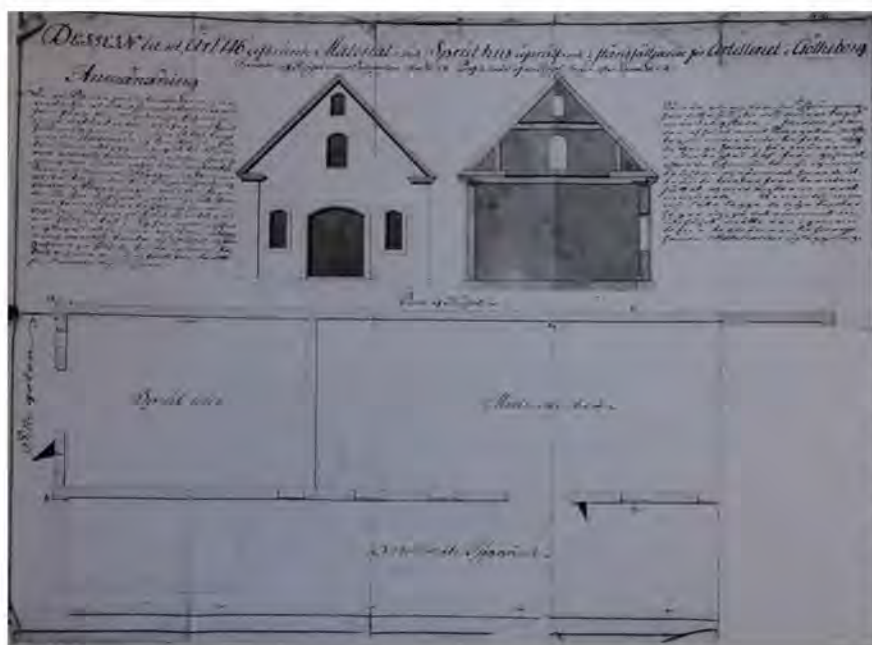
Originalritning, signerad B W Carlberg, till material- och brandhus från 1746. Byggnaden utgjordes ursprungligen av en långsträckt byggnadskropp som vände sin gavel mot nuvarande Postgatan. (GSM)

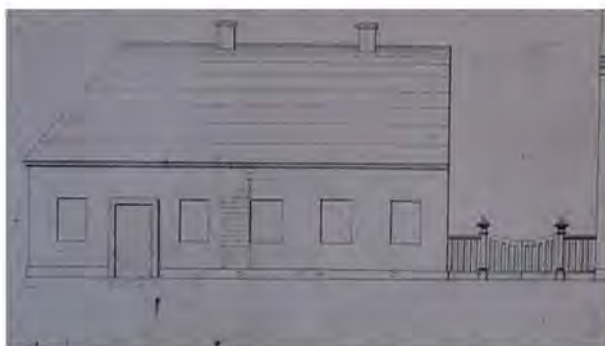
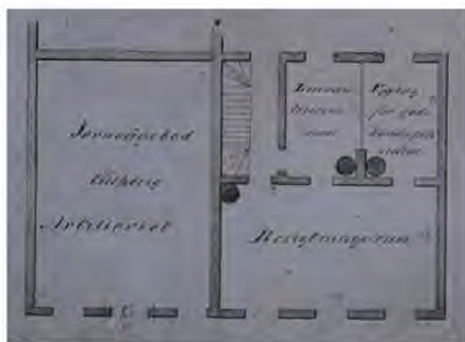
Detalj från ritning till tillbyggnad från 1861 då byggnaden fick sin nuvarande L-formade plan. (Avfotograferat från regionarkivet)

Sin nuvarande L-formade plan fick byggnaden år 1861 då en tillbyggnad för ny besiktningslokal i en våning uppfördes mot Postgatan. Ritningen till tillbyggnaden upprättades av majoren vid Fortifikationen, A. Af Petersens. Tillbyggnaden medförde att takfallet på den äldre gaveln mot Postgatan byggdes om. Det tidigare spruthuset anges på ritningen att nu fungera som järnvägsbod för artilleriet med entré från Postgatan. Entrén byggdes om och gjordes något smalare. De äldre gångjärnen bevarades dock i murverket och finns kvar än idag. Den tillbyggda delen (mot Postgatan 8) användes som besiktningsrum. Denna del av byggnaden var uppdelad i ett större och två mindre rum och var uppvärmd genom 3 st kakelugnar. Entrén var förlagd till Kronhusgården och härifrån nåddes en trappa upp till vinden. Ritningen redovisar också ett grindparti som anslöt mot byggnaden på Postgatan 8. Den bakre delen av byggnaden med materialbod redovisas inte på ritningen från 1861. På en ritning från 1875 anges dock detta utrymme fungera som arrestlokal.

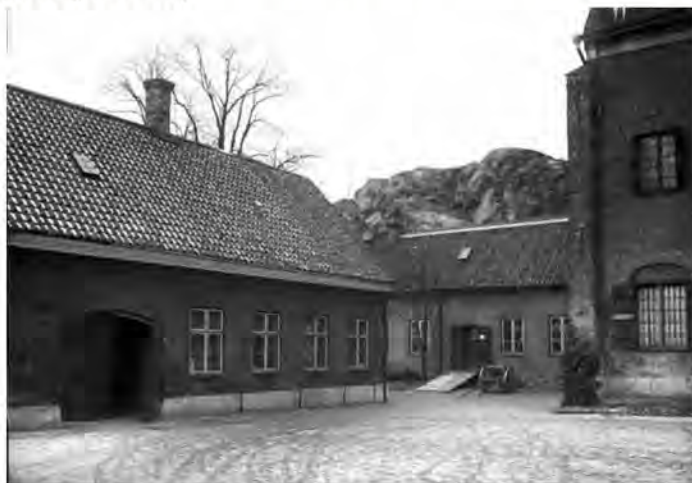
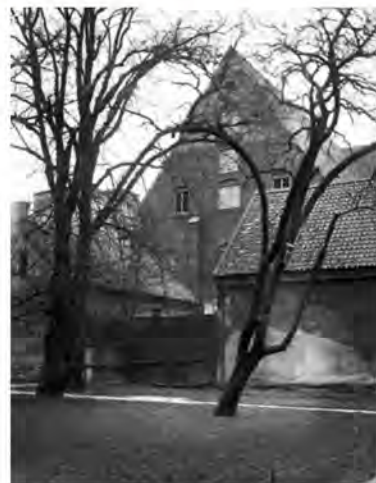
Till vänster; foto från 1928 från gården där man ser den östra långfasaden. Till höger; Del av den västra långfasaden, sett från Kronhusparken, år 1935. Notera att denna del av fasaden var fönsterlös. (Kamerareportage)

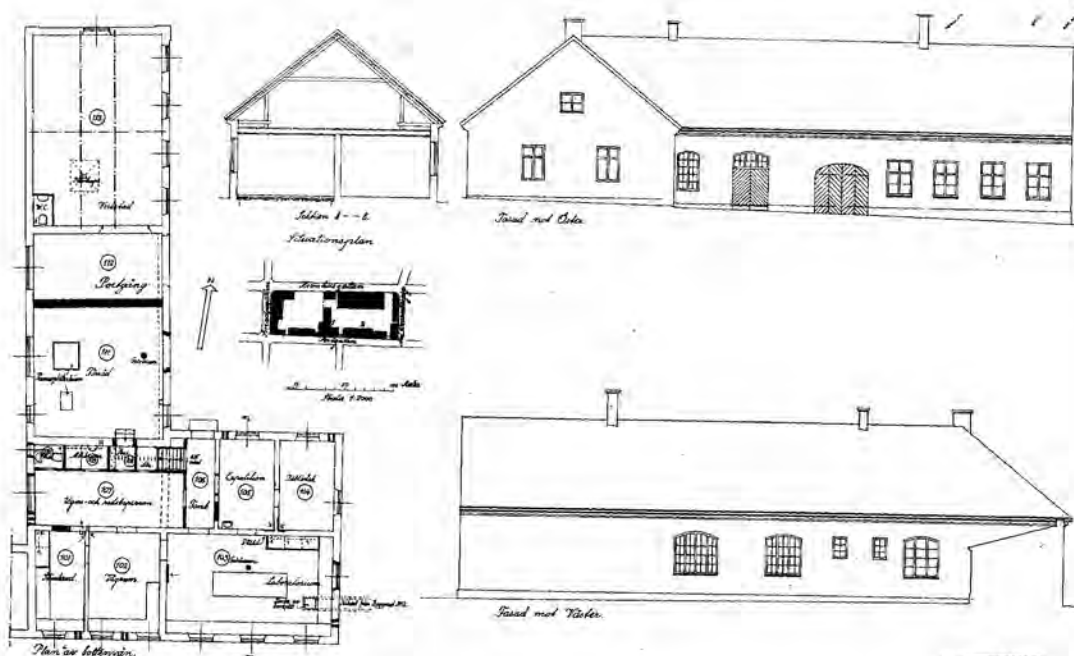
*Förändringsritning från år 1931. (SBK)*

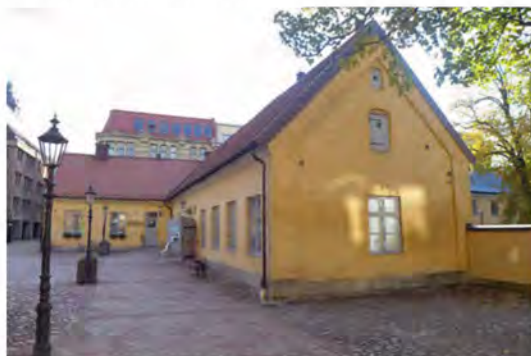
Vy mot norra gaveln som bevarat sitt äldre 1700-talsutseende. I fonden syns den tillbyggnad som gjordes på 1860-talet.

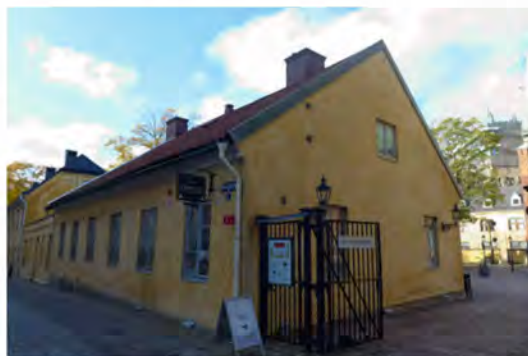
Fasaden mot Postgatan som fick ett nytt utseende i och med tillbyggnaden 1861. Före tillbyggnaden vände längan sin gavel mot Postgatan.

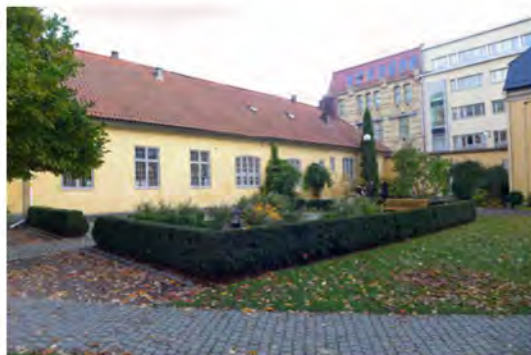
Fasad mot Kronhusparken. Ursprungligen var fasaden helt fönsterlös. De välvda fönstren tillkom troligtvis i slutet av 1800-talet eller början av 1900-talet. Korspostfönstren tillkom 1938.

Fönstren består huvudsakligen av spröjsade 2-lufts-fönster och korspostfönster utan omfattningar från såväl 1930-talet som 1970-talet, men mot Kronhusparken i väst finns ett antal äldre och välvda (okopp-lade) 3-lufts-fönster (sannolikt från 1800-talets slut eller 1900-talets början). Ursprungligen var dock fasaden mot Kronhusparken helt fönsterlös, samtliga fönsteröppningar mot detta väderstreck är senare tillkomna.

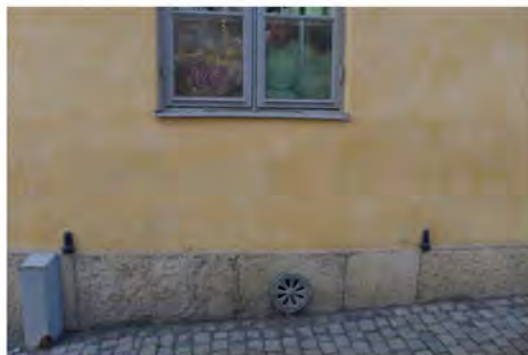
Fasad mot Postgatan med spår av tidigare entré till fd spruthuset i form av bevarade gångjärn i fasaden.

- Exteriören i sin helhet med sina slätputsade, kalkavfärgade och enkla fasader. Norra gaveln är särskilt värdefull med sitt bevarade äldre utseende.
- Kalkstens- och naturstenssockel.
- Profilerad takfotslist samt enkupigt tegel på taket.
- Äldre fönster i västra fasaden samt enstaka äldre fönster i östra fasaden.
- Äldre vindsluckor i den norra gavelfasaden.
- Spår av tidigare öppning till fd spruthuset i form av gångjärn i södra fasaden mot Postgatan.

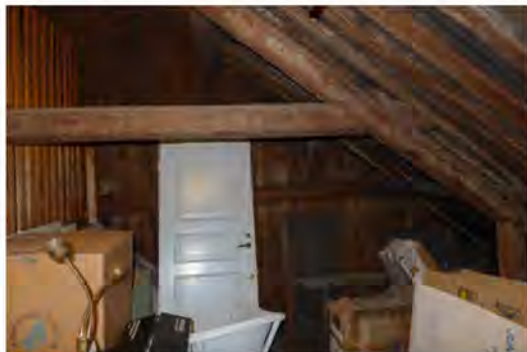
Kallvind med ålderdomligt brädundertak.

Den inredda delen av vinden präglas helt av 1970-talets ombyggnad. De äldre detaljer som är värda att värna är de delvis synliga takstolarna samt två äldre vindsluckor i gaveln mot norr. Mot Postgatan utgörs vinden av en oinredd kallvind. Denna är välbevarad med äldre brädgolv och ålderdomligt bräd-undertak, eventuellt från 1700-talet. Här finns också en äldre bräddörr av bevarandevärde.
