# Kronhuskvarteret

Vård- och underhållsplan  
**Del 1 - Värdebeskrivning och historik**  
2017

Föreliggande rapport är en Vård- och underhållsplan för Kronhuskvarteret, upprättad av Antiquum AB på uppdrag av Hgab år 2016. Vård- och underhållsplanen omfattar kvarterets samtliga fem byggnader: Kronhuset uppförd 1655 (Nordstaden 19:3), Fd Corps de Gardet (Postgatan 8, Nordstaden 702:32), Fd Artilleriets smedja och verkstäder (nuvarande Kronhuscafé och Kronhusbodarna på Postgatan 8B, Nordstaden 702:32), Fd Artilleriets material- och brandhus (Postgatan 6, Nordstaden 702:32) samt fd Fortifikationens kontorshus (Postgatan 4, Nordstaden 19:1). Dessutom ingår gårdsmiljöerna.

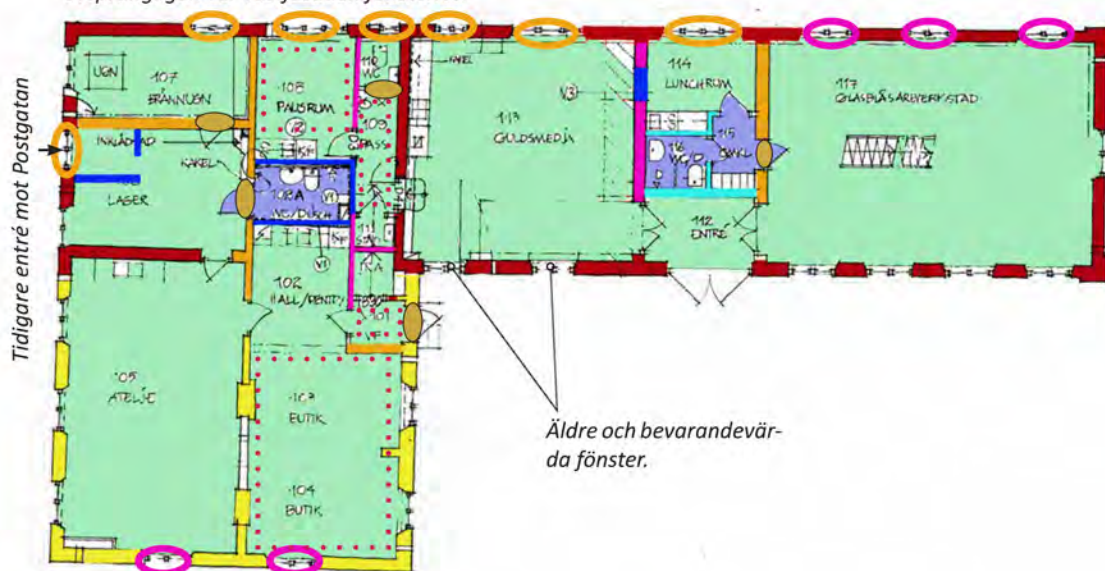
### Bottenvåning

Samtliga fönster mot väst är äldre och bevarandevärda. Fönstren togs upp i omgångar mellan 1860-1938. Ursprungligen var västfasaden fönsterlös.

Senare fönsteröppning, togs upp mellan 1860-1938.

Senare, fönsteröppning, togs upp på 1930-talet.

Ej markerade öppningar är ursprungliga.

Bottenvåningen har genomgått stora förändringar och den ursprungliga planlösningen är inte längre avläsbar. Våningen präglas huvudsakligen av det sena 1900-talets ombyggnader vad gäller material och detaljer. Dock finns i mindre utsträckning bevarade äldre fönster och fönsterbänkar från sent 1800-tal samt snickerier från 1930-talet. Våningsplanet är därmed relativt tåligt för förändringar. Det är dock viktigt att de få äldre detaljer som finns bevarade bibehålls. Inga ytterligare ingrepp bör göras i väggar från 1700- och 1800-talet. Ursprunglig planlösning bör eftersträvas.

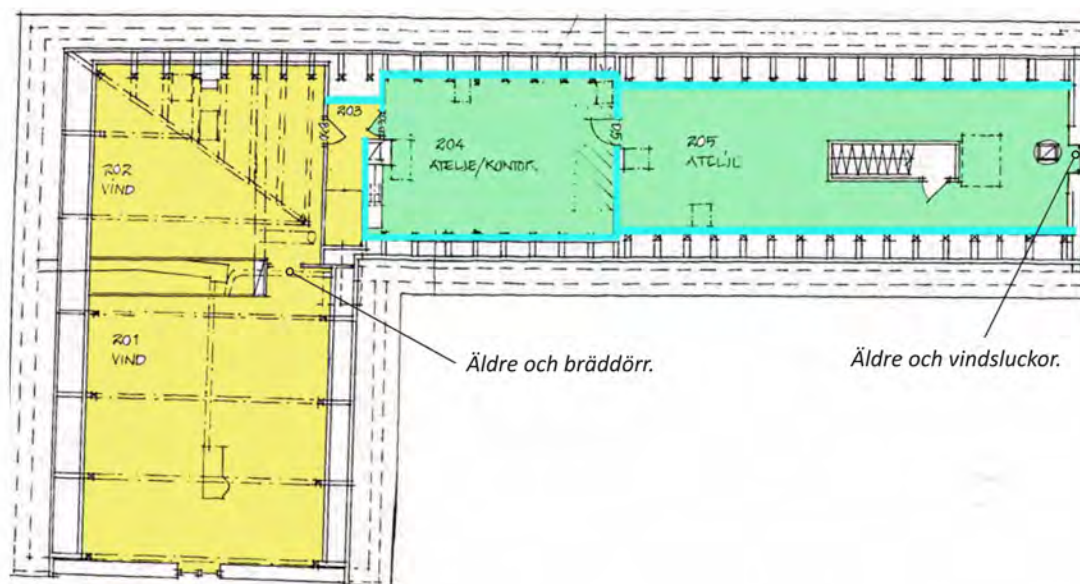
## Vind

Den oinredda vinden har en välbevarad karaktär med äldre brädgolv, takinbrädning, takstolar, bräddörrar mm vilket är av stort kulturhistoriskt värde. Den äldre karaktären bör bevaras och vinden lämnas oinredd.

Rum 204 och 205 inreddes på 1970-talet och är tåliga för förändringar. Äldre luckor i gaveln samt synliga takstolar bör dock bevaras.

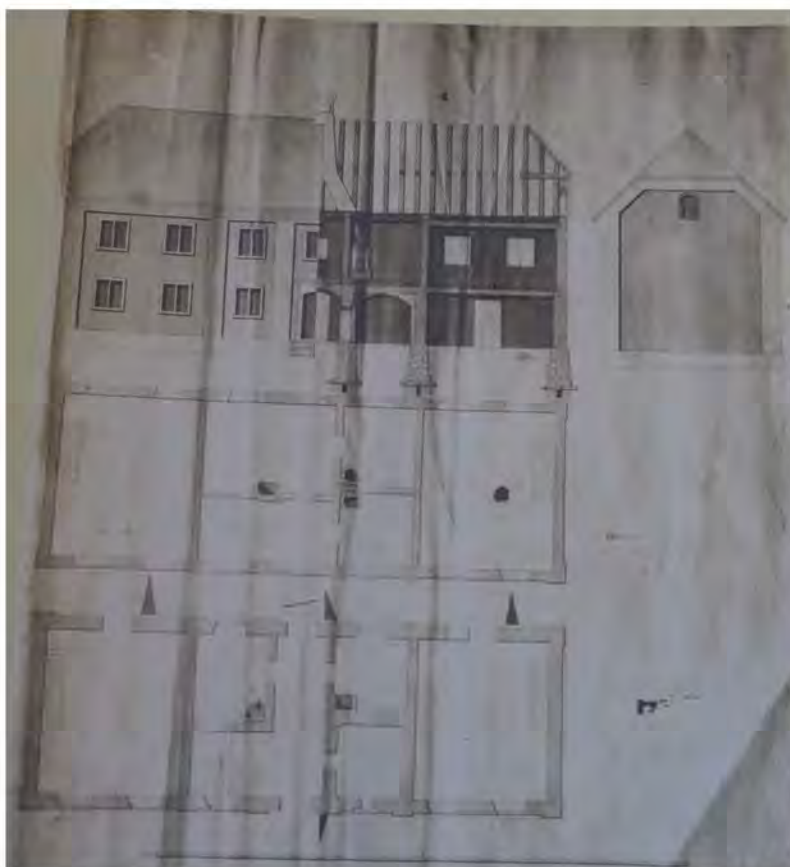
*Originalritning från  
1700-talet signerad B W  
Carlberg. (Regionarkivet)*

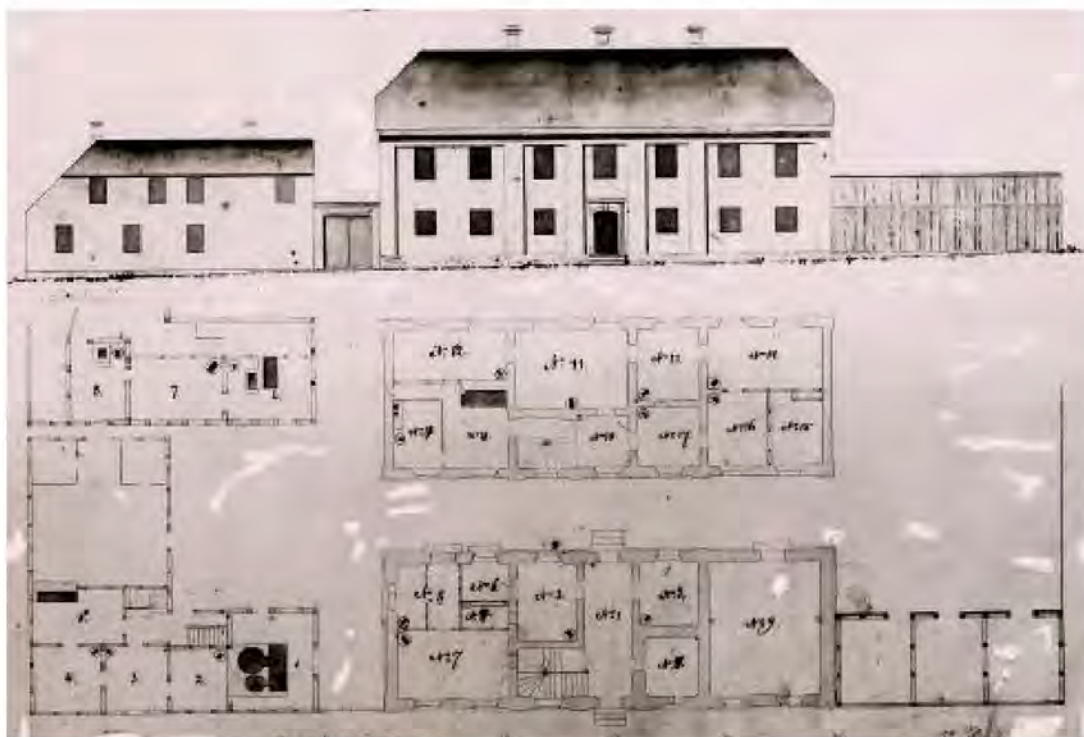
Ritning från 1820 över fortifikationens byggnader. Förutom Postgatan 4 syns här även en vinkelbyggnad mot Postgatan /Smedjegatan. Notera tillbyggnaden mot den östra gaveln.(GSM)

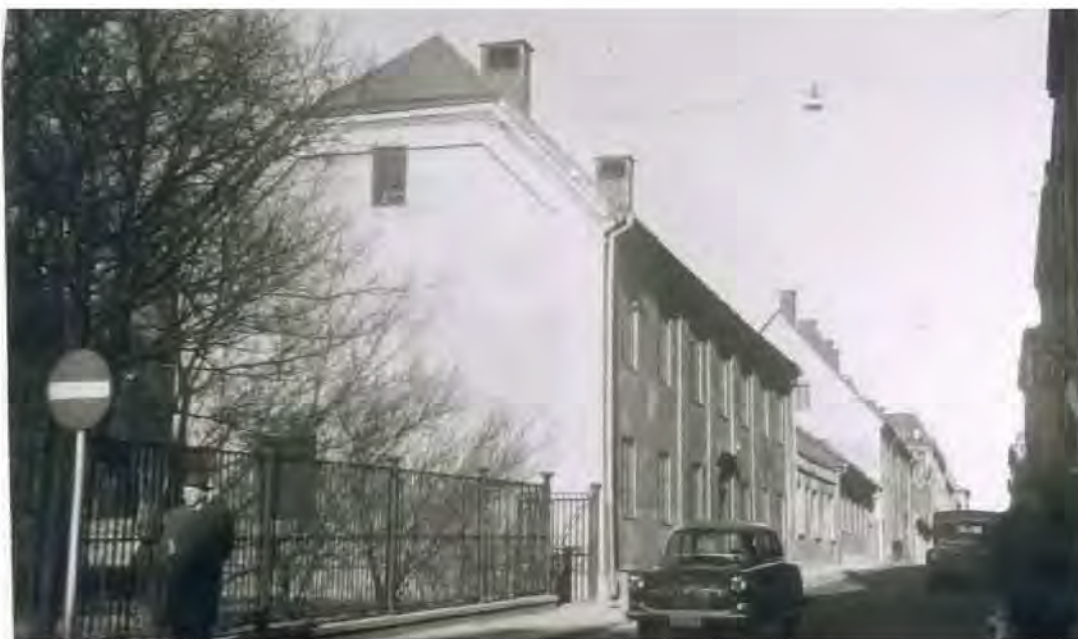
Foto från 1958 som visar gavel mot väst samt fasad mot Postgatan. Notera att det endast finns ett fönster i bottenvåningen. (GSM)

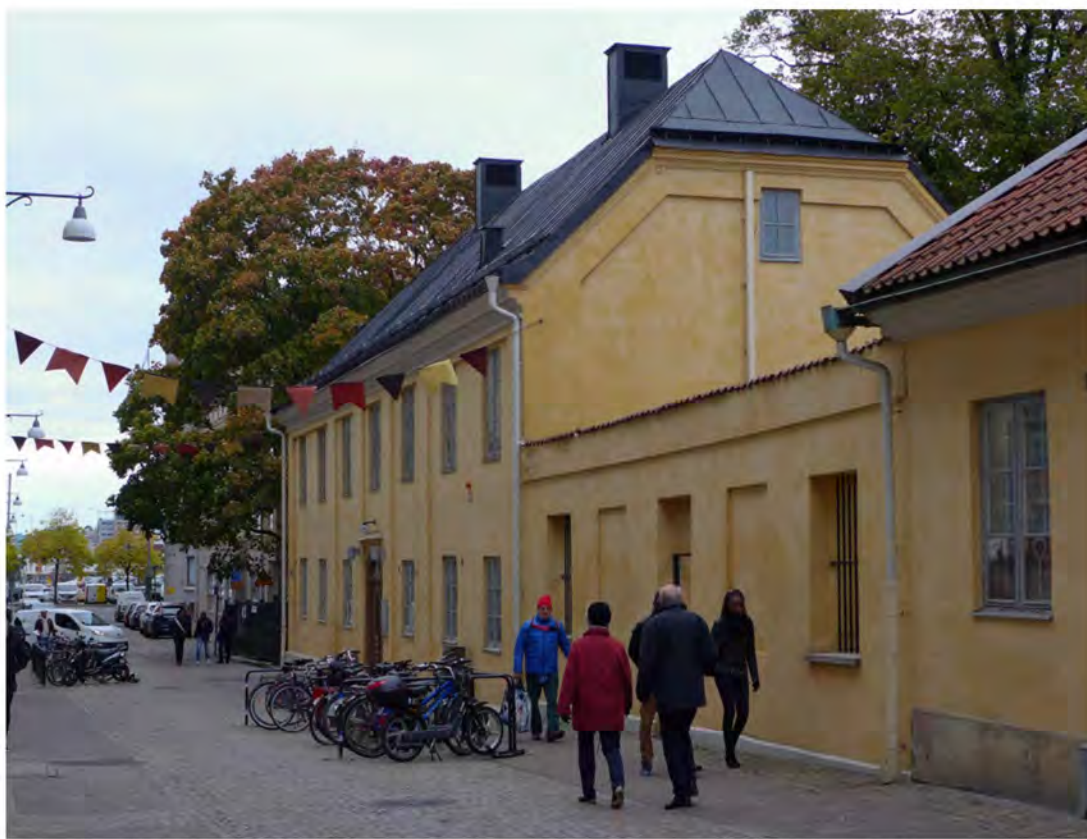
Fasad mot Postgatan samt det murparti (fd tillbyggnad) som sammanbinder Postgatan 4 och 6.

Byggnaden på Postgatan 4 förbinds med byggnaden på Postgatan 6 genom ett murparti. Detta är troligtvis en del av en tidigare förrådsbyggnad som tillbyggdes fortifikationskontoret på 1800-talet. Ursprungligen hade detta murparti endast blinderade fönster mot Postgatan, men under senare tid har två fönsteröppningar tagits upp och försetts med galler och en grindförsedd entré har tagits upp in till Kronhusparken.

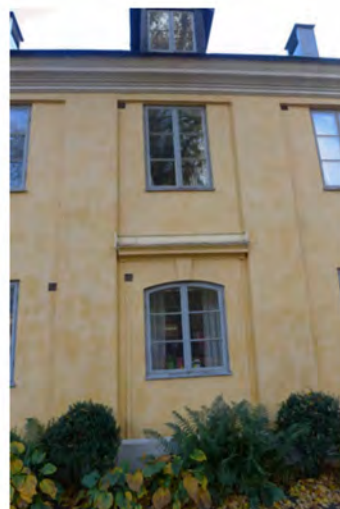
*2-lufts-fönster i samma läge som den tidigare gårdsentrén.*

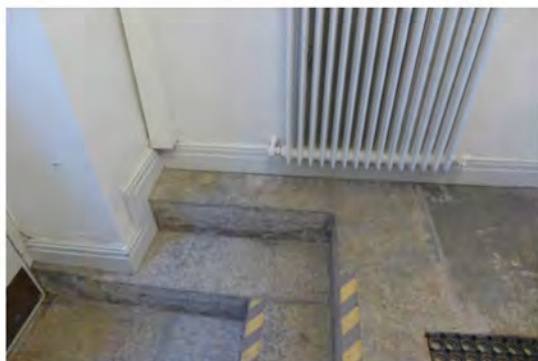
Äldre kalkstensgolv i entrén.

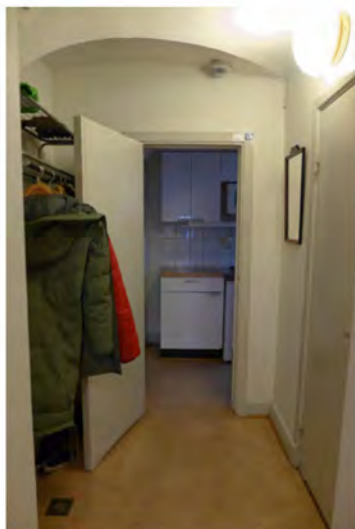
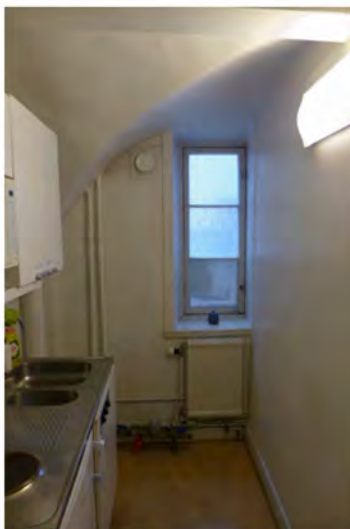
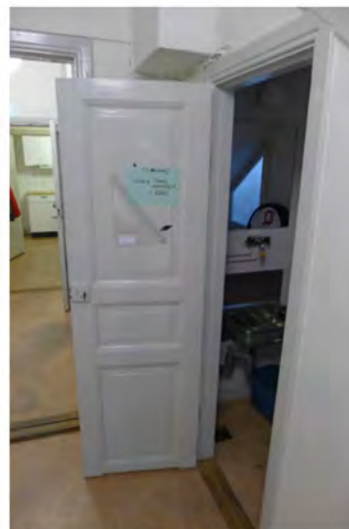
Kapprum, WC och pentry har inretts i ett kryssvälv rum som delats av med äldre spegeldörrblad i bottenvåningen. mellanväggar.

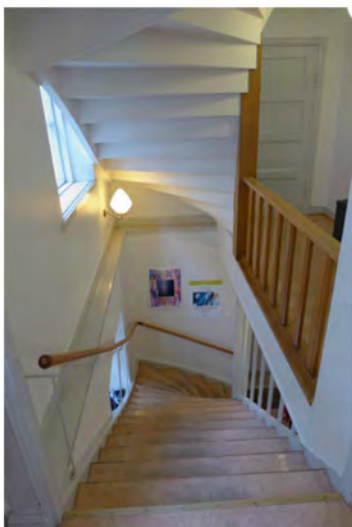
Trätrappa mellan plan 1 och 2.

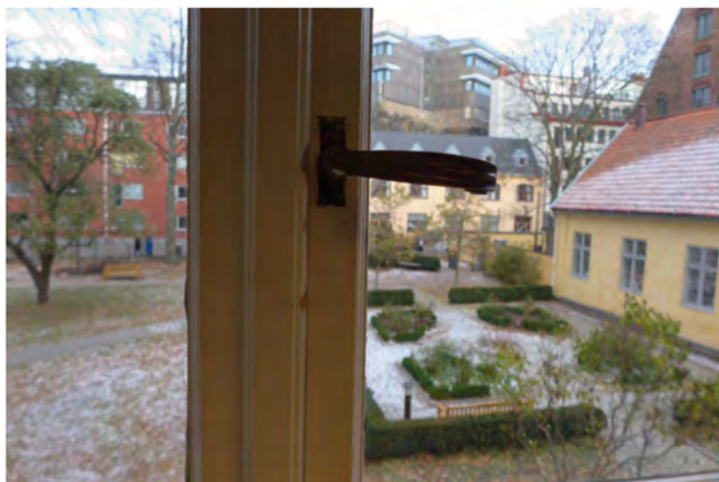
Spanjolett från tidigt 1900-tal.

Våningsplanet präglas till stora delar av senare material och planlösningen har delvis förändrats genom senare tillkomna mellanväggar. Här finns dock flera kulturhistoriskt värdefulla fönster från 1900-talets första hälft med bevarade spanjoletter. Dessutom förekommer ett stort antal spegeldörrblad från 1900-talets första hälft. Generellt förekommer också en profilerad golvsöcket från 1900-talets första hälft. Dessa detaljer är en viktig del av husets karaktär och bör bevaras.

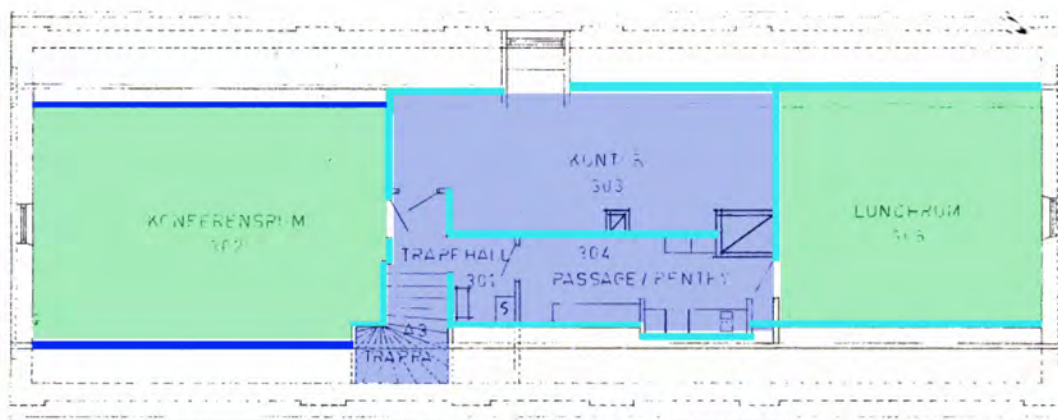
Vinden är inredd under 1900-talets andra hälft och präglas helt av moderna material. Tåligheten för förändringar är hög. Dock skall takstolar i rum 302 och 305 behållas synliga.
