# Vård- och underhållsplan Torpet Klara

## Del 1: Beskrivningar

April 2017

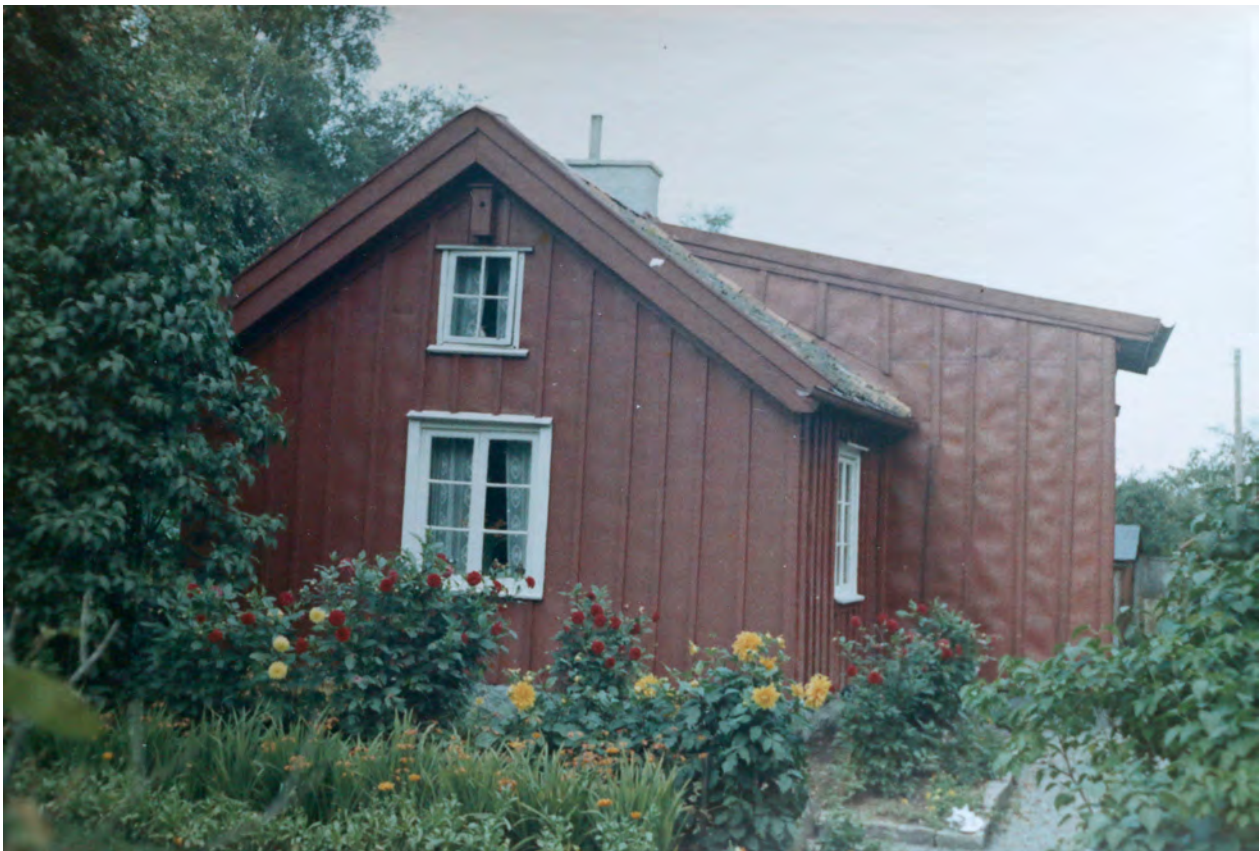
*Manbyggnaden sedd från samma håll, troligen 1960-tal. Sydfasaden och farstun/trappekuren är klädda med masonite.  
Foto: Familjen Nicklasson*

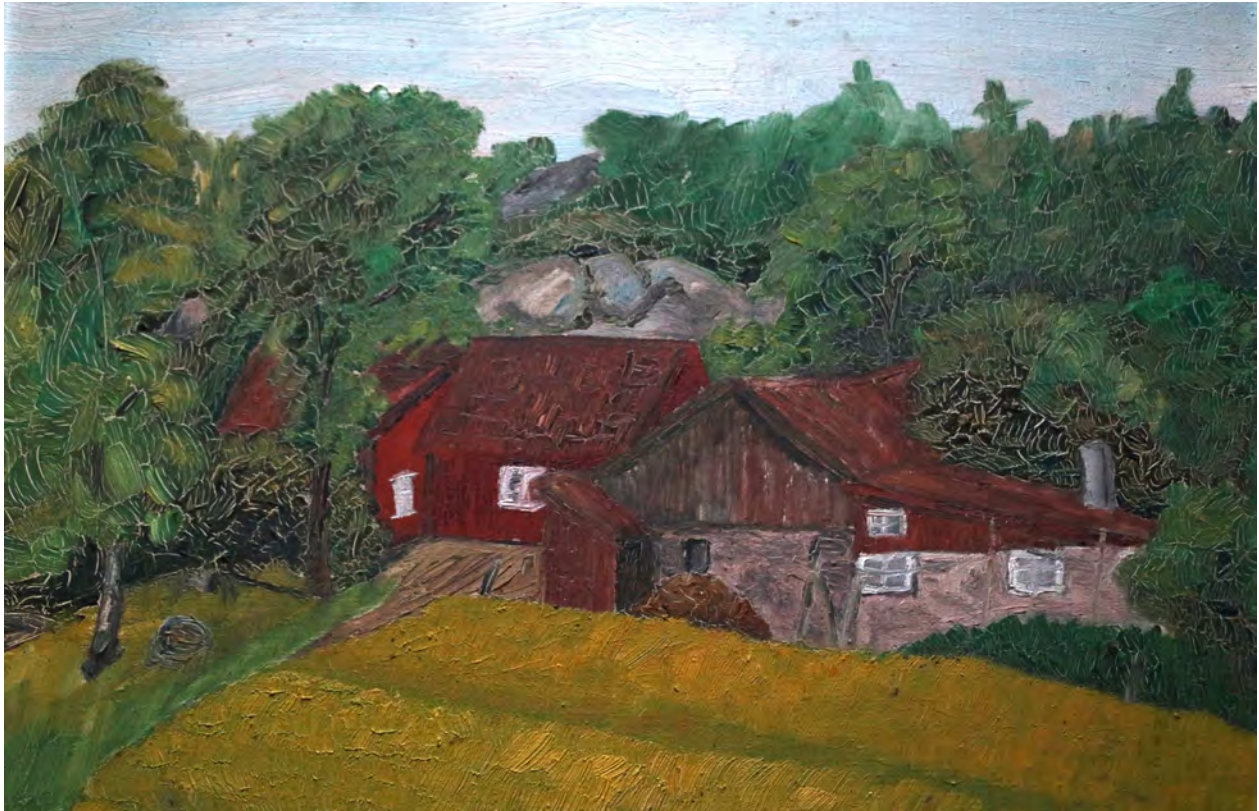
*Oljemålning av torpstället, daterad 1947. Ladugården står kvar, med nockriktning i ost/västlig-riktning. Dagens hönshus utgörs troligen av stommen från den lägre utbyggnaden åt norr.*

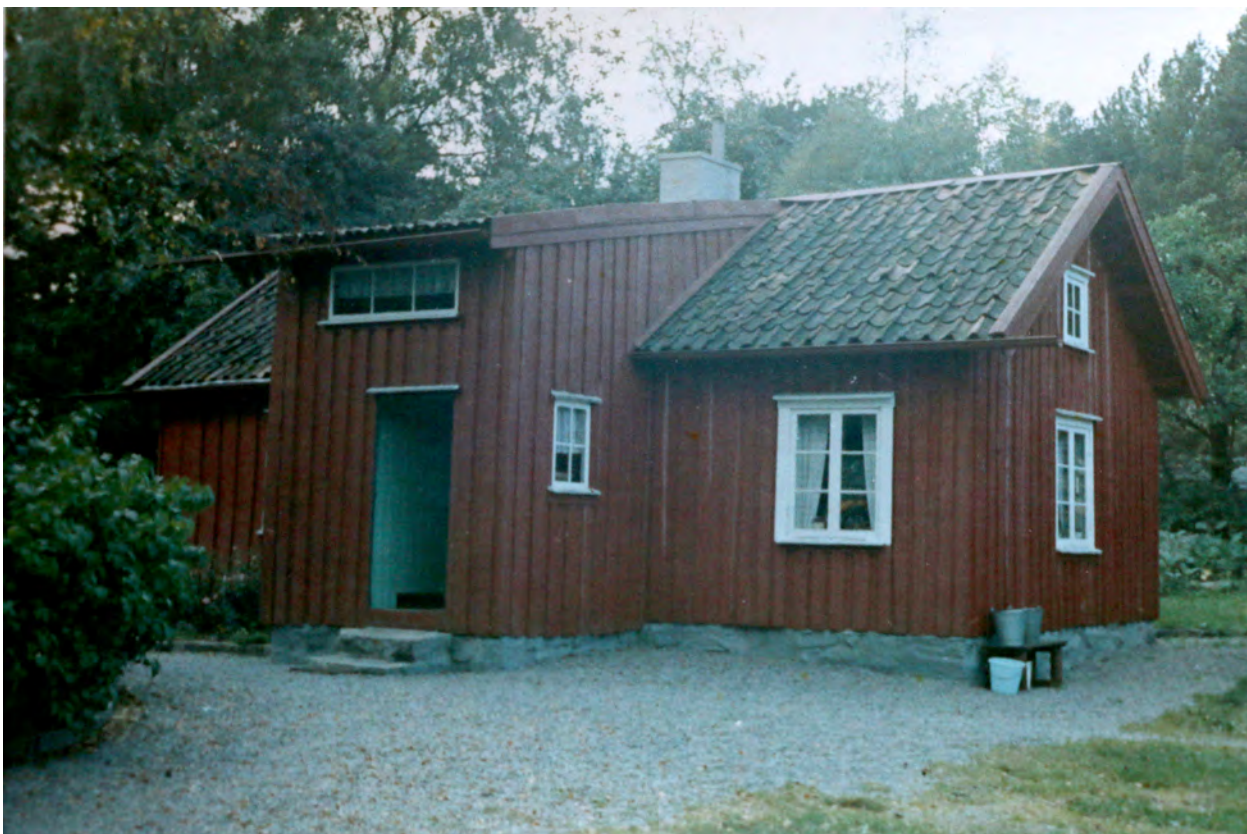
Manbyggnaden sedd från öster, troligen tidigt 1960-tal. Vindskivor är målade med rödfärg likt fasaden, sockeln är putsad och avfärgad i en grå kulör.

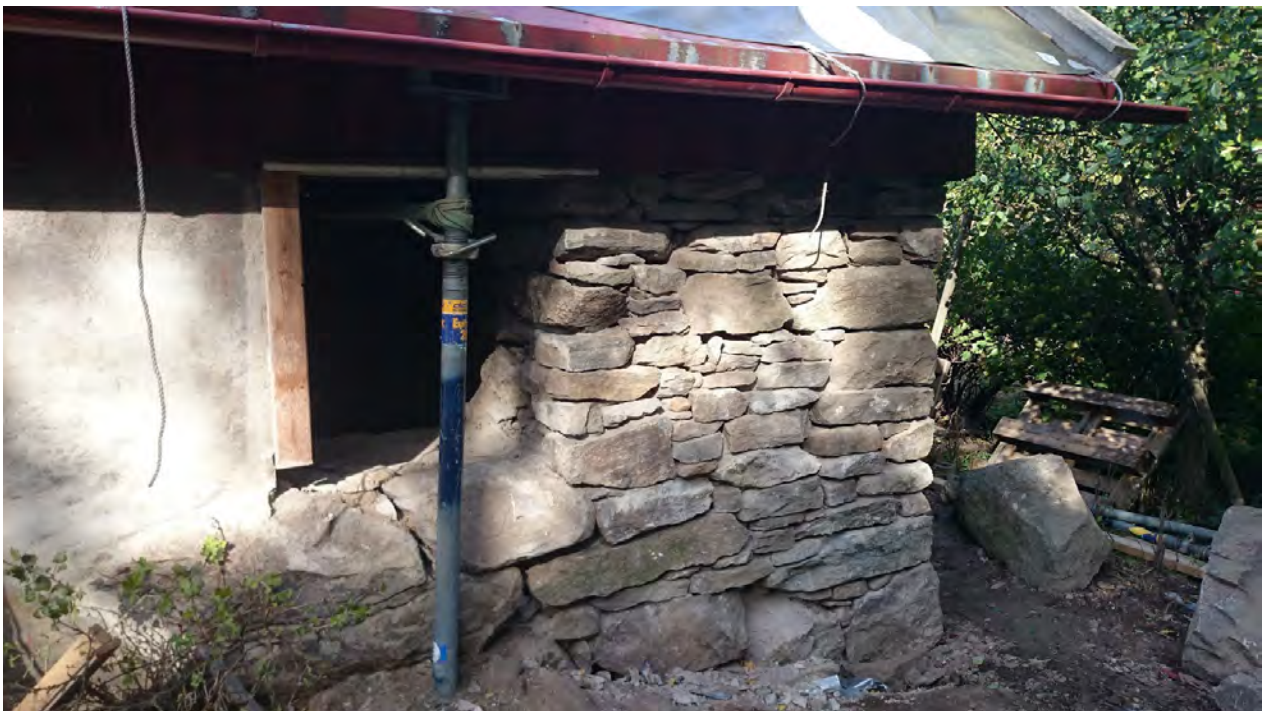
*Renovering av naturstensmurar i hönshuset 2014. Foto: FC Mureri*

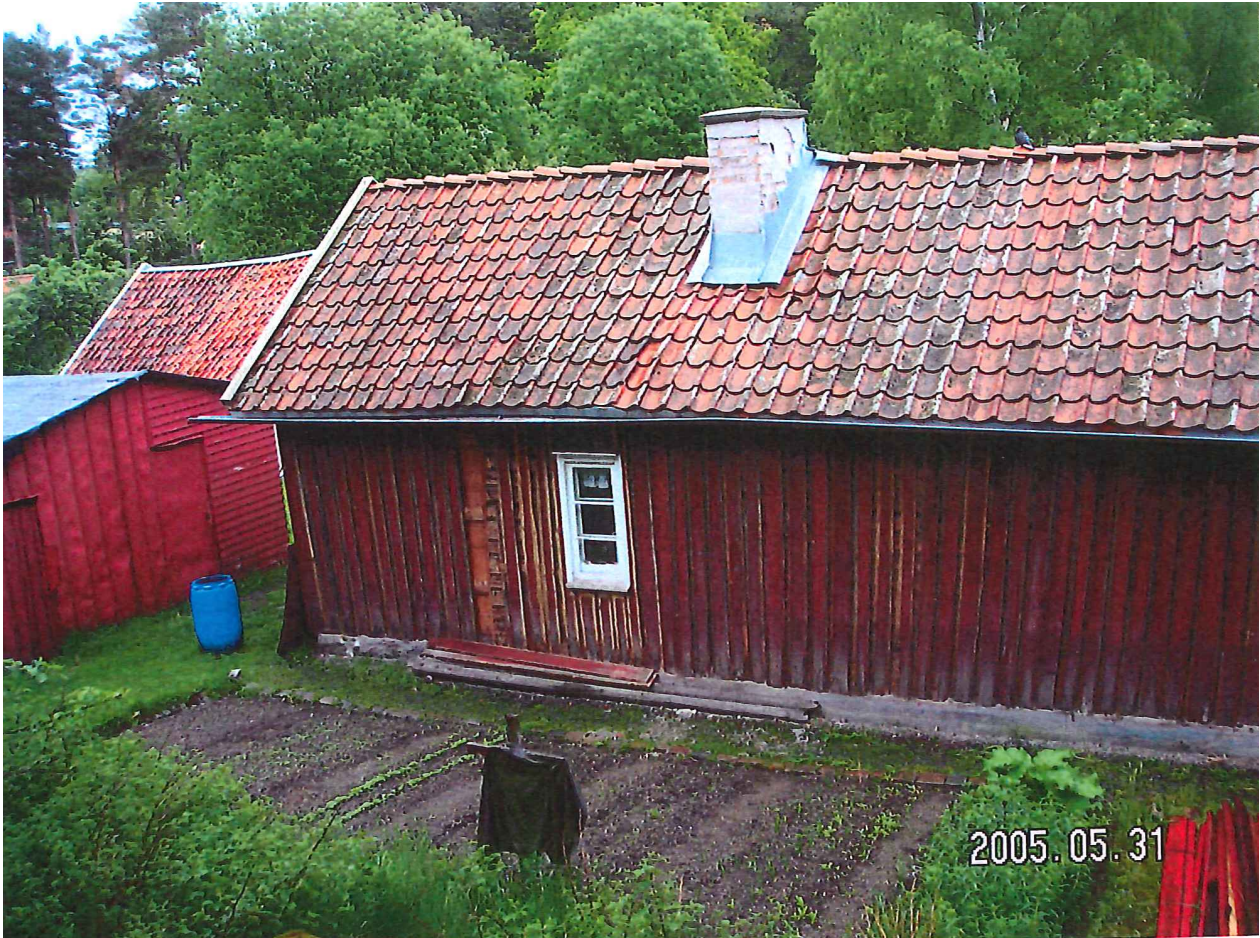
*Manbyggnaden från väster, foto taget innan fasad- samt skorstensreivering utfördes 2005. Arkivfoto, Länsstyrelsen.*

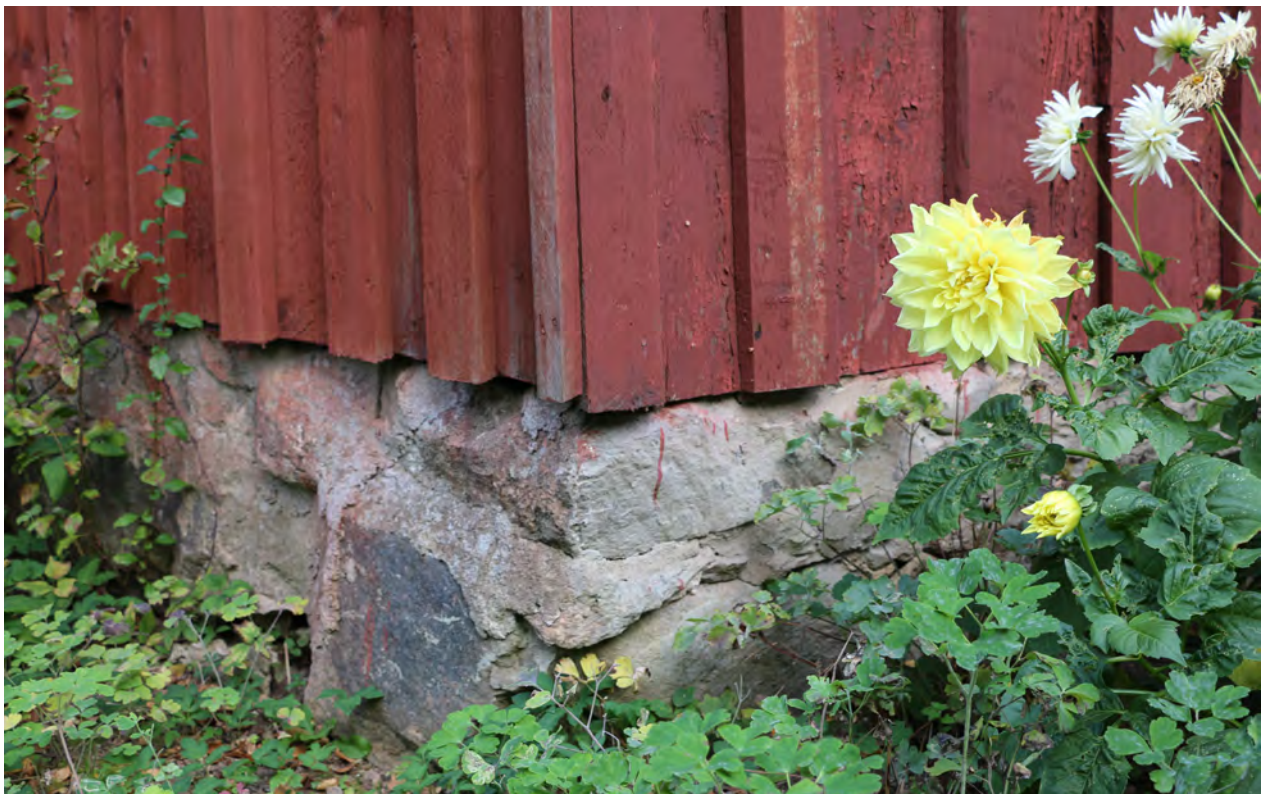
Grundmuren av gråsten, manbyggnadens hörn mot sydost

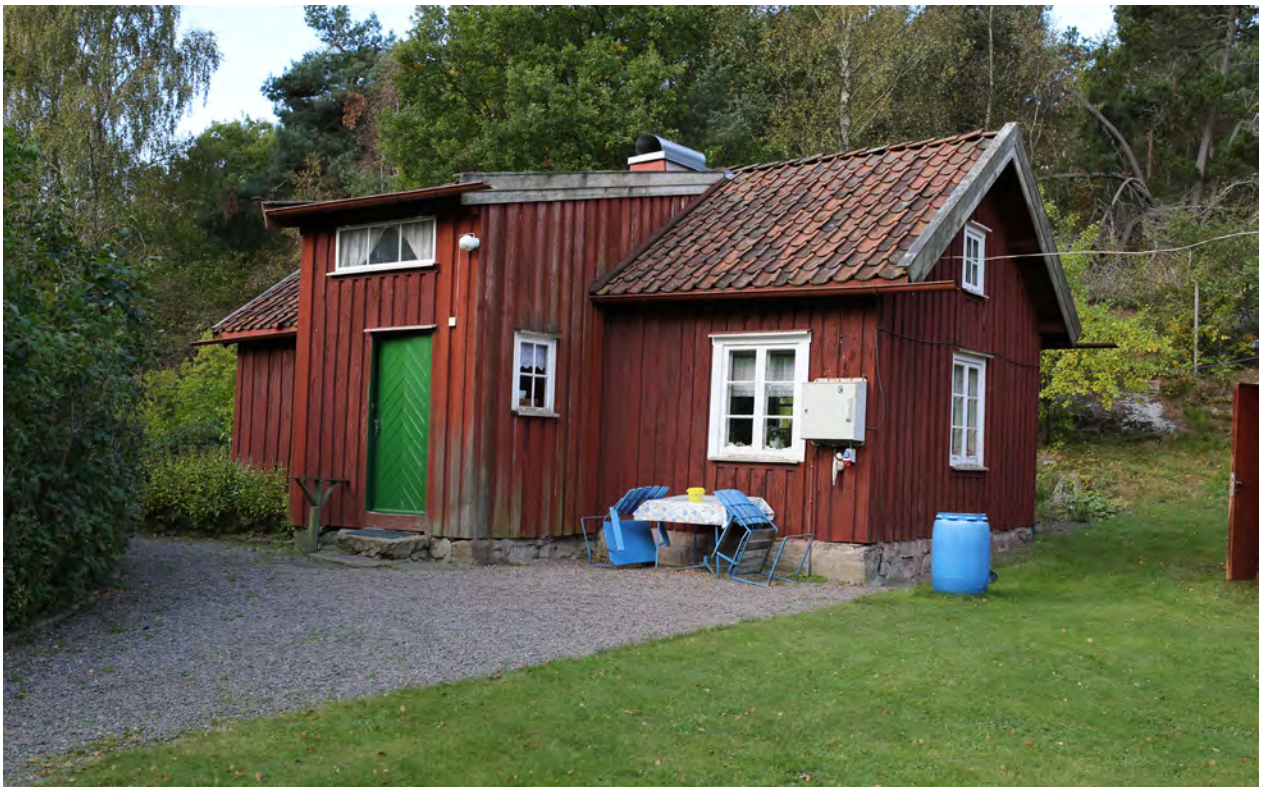
*Manbyggnaden från öster, den tillbyggda farstuns centrala placering ger byggnaden ett väldigt symmetriskt uttryck.*
