Gathenhielmska huset

Vård- och underhållsplan Del 1 - Beskrivningar

2022-01-24

L I N D H O L M
R E S T A U R E R I N G A B

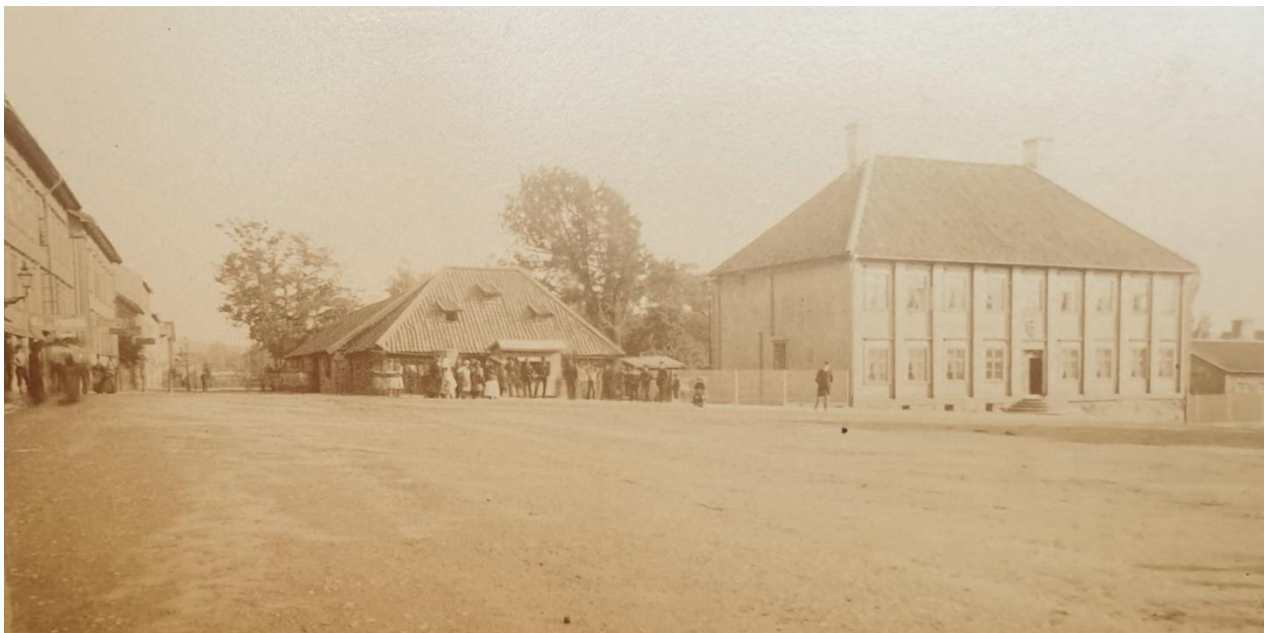
FOTOGRAFI TAGET ÅR 1884, STRAX EFTER ATT FÖRTRÄDGÅRDEN FRAMFÖR Huset TAGITS BORT. TÅGBODEN STÅR KVAR I SIN URSPRUNGLIGA FORM. KÄLLA: GSM

Antalet byggnader på Gathenhielmska tomten blev successivt färre. Själva reparebanan, stallet och ladugården revs kring 1880 i samband med anläggandet av Bangatan och utvidgandet av Stigbergstorget. Tjärhuset av sten revs kring sekelskiftet 1900. Tågboden (nr 7 på kartan ovan) bevarades till största del när Bangatan anlades, men östra gaveln revs för att ge plats vägen. 1909 tillkom en byggnad i anslutning till tågboden. Den nya byggnaden, som då fungerade som mjölkiosk, fick en utformning i stil med 1700-talsbyggnaden. 1946 tillbyggdes kiosken i riktning mot boningshuset samt byggdes samman med 1700-talsboden.

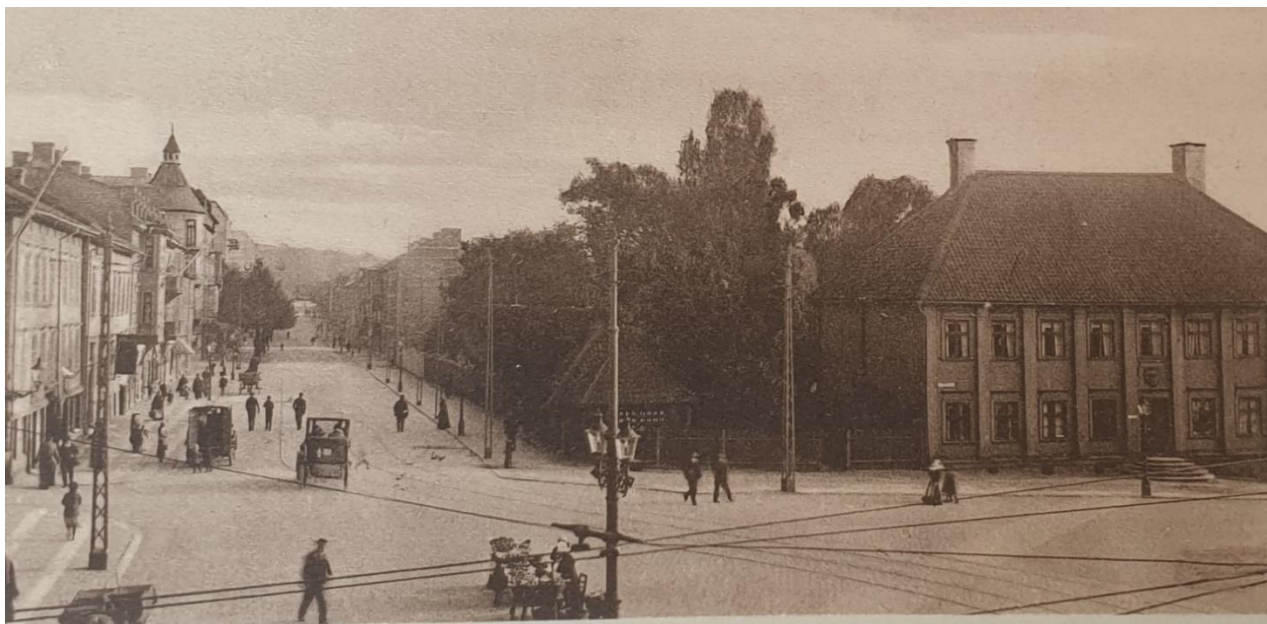
FOTOGRAFI TAGET TIDIGT 1900-TAL. MJÖKKIOSKEN ÄR BYGGD FRAMFÖR TÅGBODEN, OCH TÅGBODENS ÖSTRA DEL HAR RIVITS FÖR ATT GE PLATS ÅT BANGATAN. KÄLLA: GSM

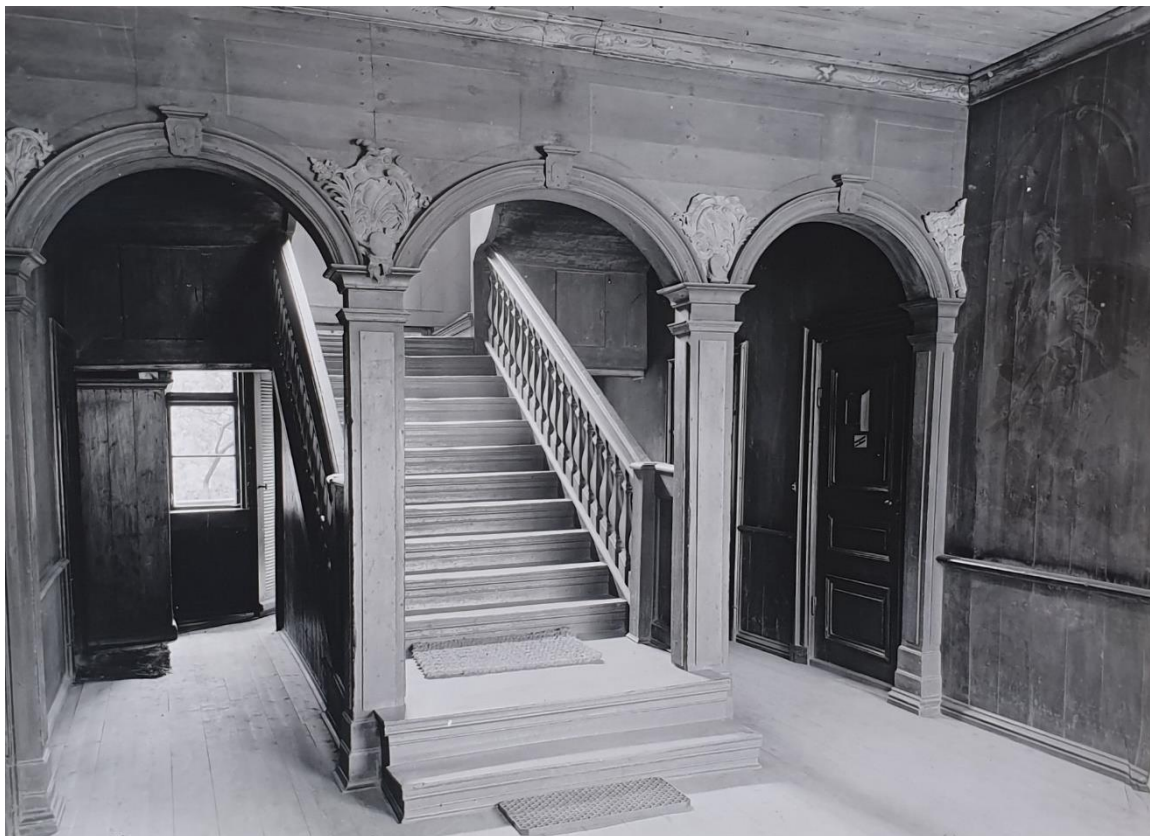
FOTO AV ENTRÉHALLEN UÅ TAGET AV AXEL HARTMAN (1850-1931) MÖJLIGEN INNAN RESTUARERINGEN AV MÅLERIET GENOMFÖRDES PÅ 1910-TALET. KORRIDOREN VID SIDAN AV TRAPPAN ÄR ÖPPEN MOT BAKRE HALLEN.

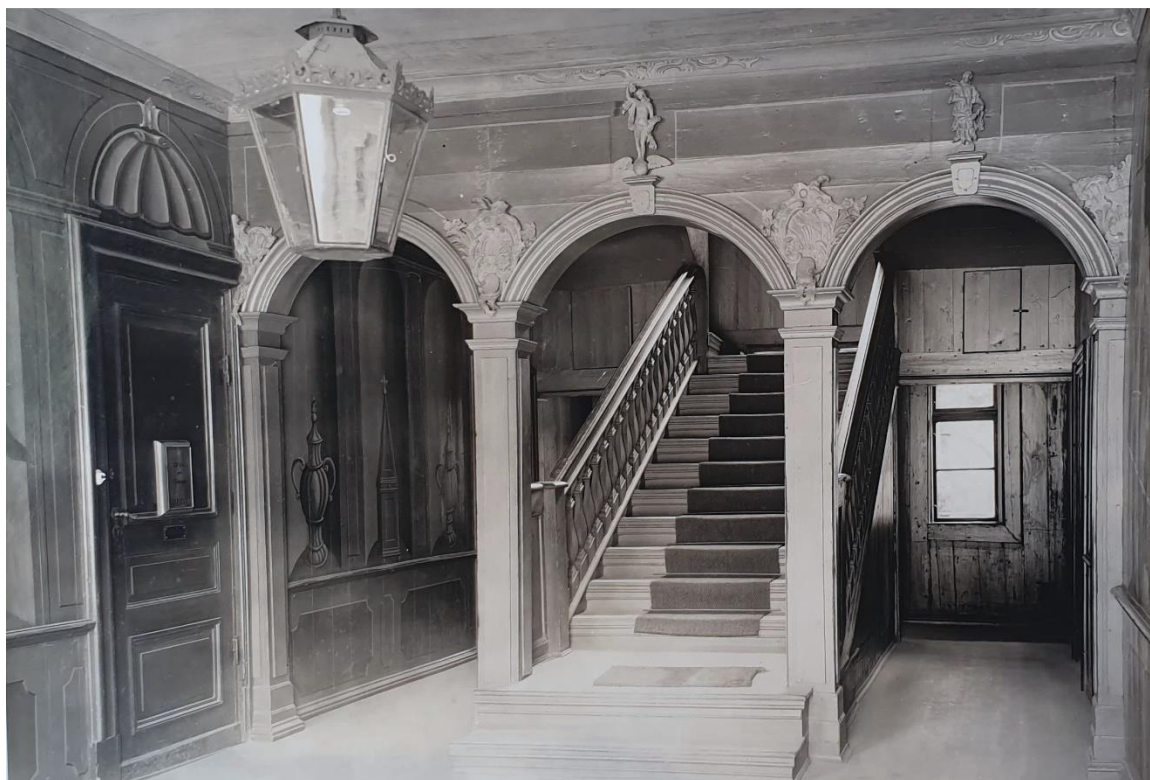
FOTO AV ENTRÉHALLEN UÅ TAGET AV POSSE. TIDIGT 1900-TAL. KORRIDOREN VID SIDAN AV TRAPPAN ÄR ÖPPEN MOT BAKRE HALLEN.

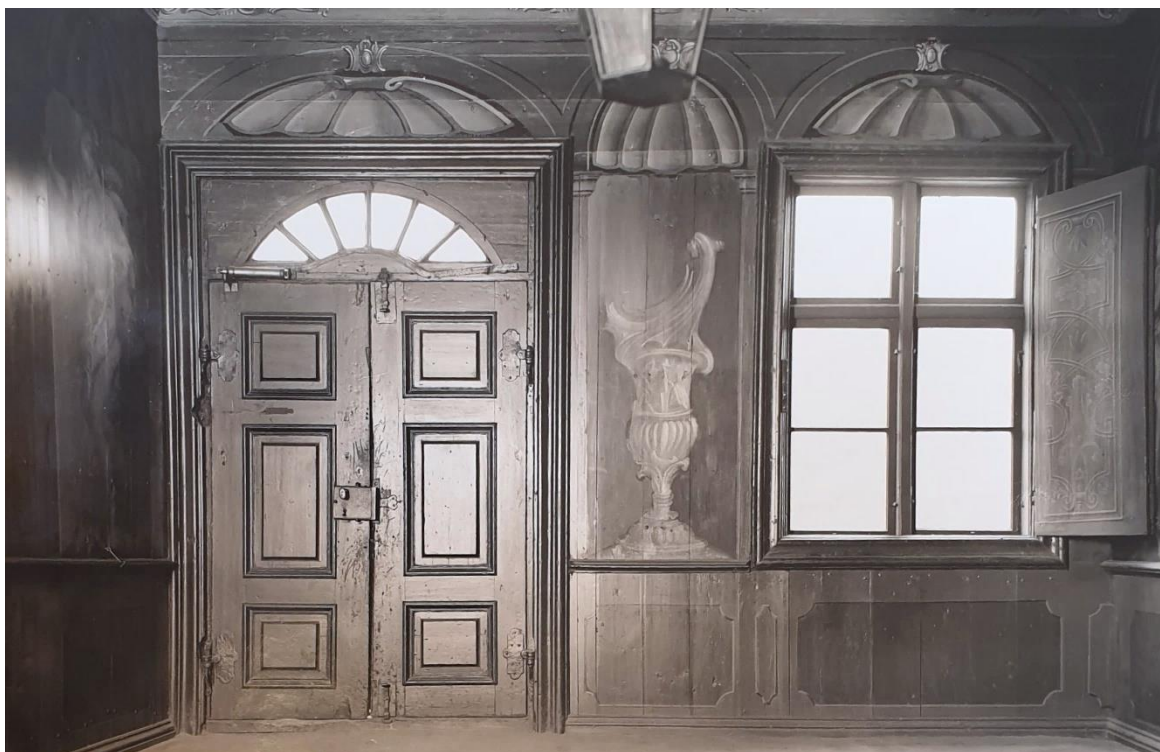
FOTO AV ENTRÉHALLEN UÅ TAGET AV POSSE. MÅLERIET TYCKS RESTAURERAT, VILKET ENLIGT UPPGIFT GENOMFÖRDES FRÅN 1913. KÄLLA: GSM

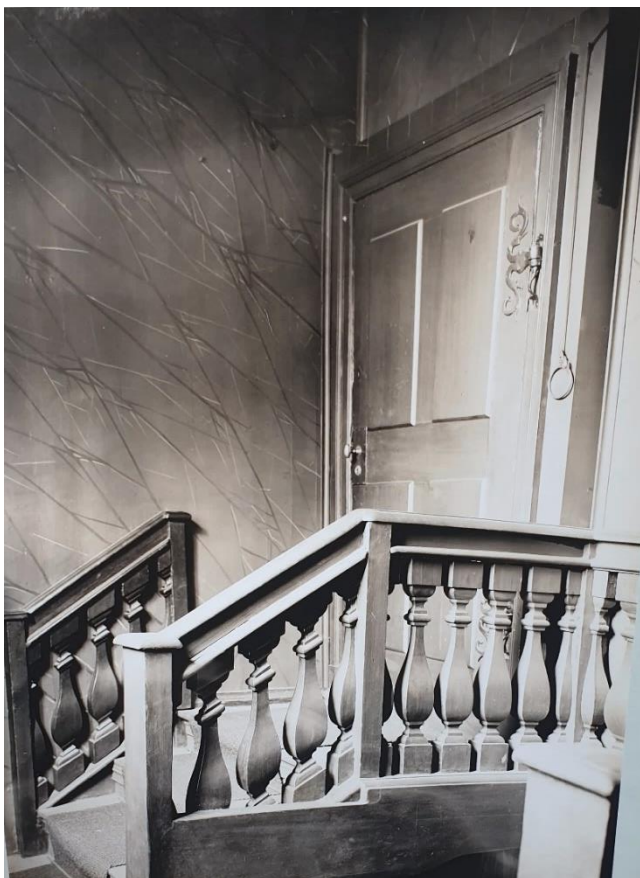
FOTOGRAFI AV ÖVERSTA TRAPPAVSATSEN. 1916 MONTERADES MELLANVÄGGAR SOM AVSKILDE TRAPPAN FRÅN DEN ÖVRE TRAPPHALLEN. FOTOGRAFIET VISAR ATT ÄLDRE DÖRRAR MONTERADES I DE NYA VÄGGARNA. KÄLLA: GSM

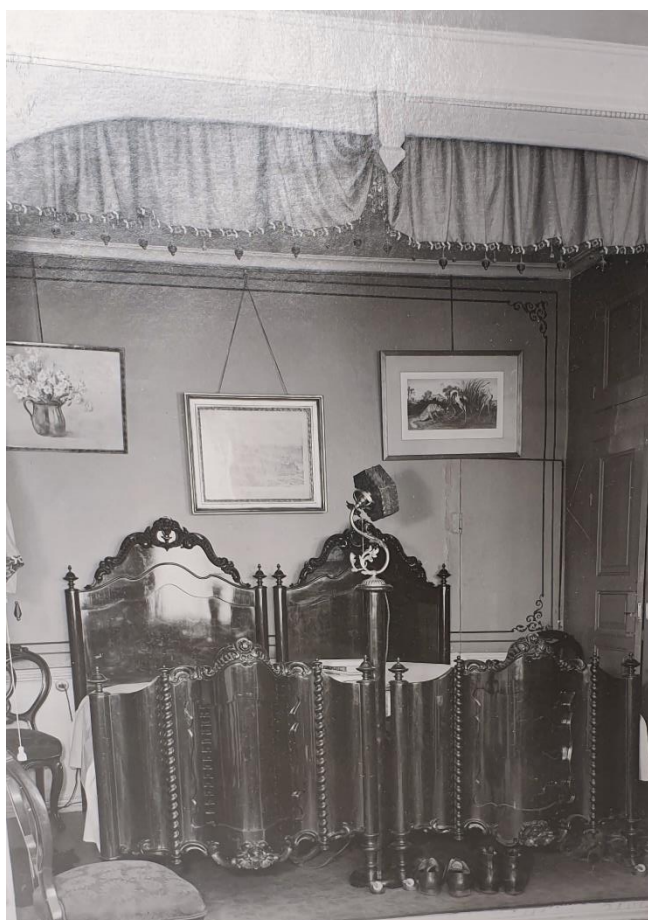
SÄNGKAMMAREN I ÖVRE VÅNINGEN. EN SOVALKOV LIKA DEN BEFINTLIGA PÅ VÅNINGEN UNDER. FOTOGRAFI TAGET 1941, INNAN DETTA UTRYMME OMVANDLADES TILL WC OCH BADRUM. KÄLLA: GSM

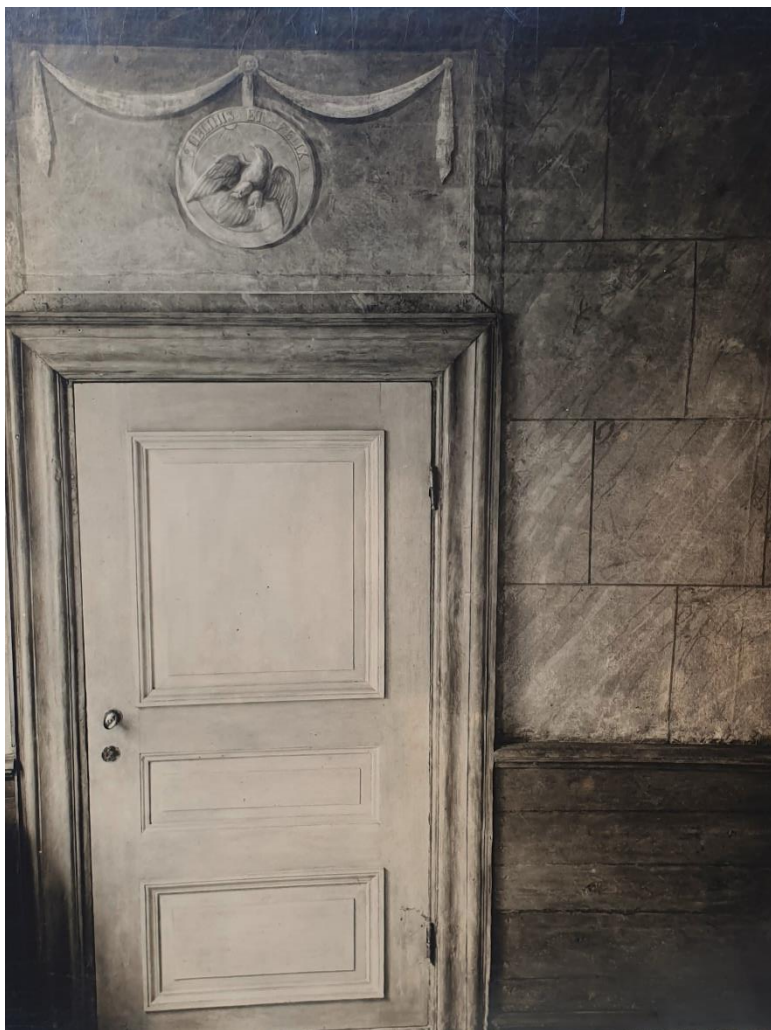
DEKORMÅLERI I GAMLA BIBLIOTEKET.
TAVLAN OVAN DÖRREN FINNS BEVARAD
MEDAN KVADERMOTIVET PÅ VÄGGARNA
HAR MÅLATS ÖVER
KÄLLA: GSM

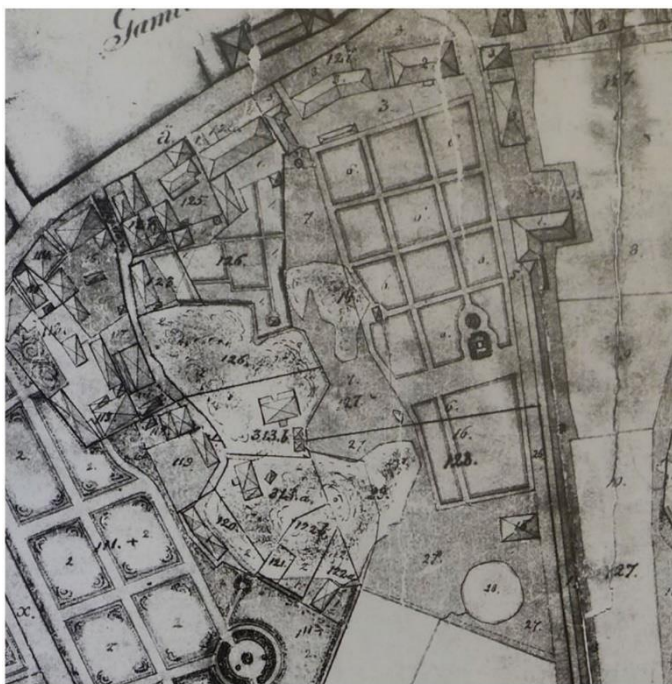
STADSINGENJÖRENS KARTA FRÅN 1850 VISAR HUR TRÄDGÅRDEN VAR INDELAD I ETT STRIKT KVARTERSSYSTEM. NÄRMST BONINGSHUSET FANNS EN GÅRDSPLAN. FRÅN STIGSBERGSTORGET LÖPTE EN SMAL VÄG LÄNGS BONINGSHUSETS ÖSTRA GAVELN OCH VIDARE SÖDERUT FÖRBI REPAREBANANEN. SÖDERLINGSKA TRÄDGÅRDEN HAR EN LIKARTAD SYMMETRISK INDELNING. KÄLLA: VOU 2008

Sannolikt anlades en trädgård på 1740-talet då Gathenhielmska huset uppfördes. På en karta från 1850 hade trädgården utvecklats till en långsträckt park, som sträckte sig från huvudbyggnaden längs nuvarande Bangatan fram till det som idag är Amiralitetsgatan. Trädgården hade då en strikt och symmetrisk utformning i typiskt 1700-talsstil, med 12 rektangulära kvarter och med en sydlig rotunda i slutet av sin huvudaxel. Närmast huvudbyggnaden fanns en gårdsplan.

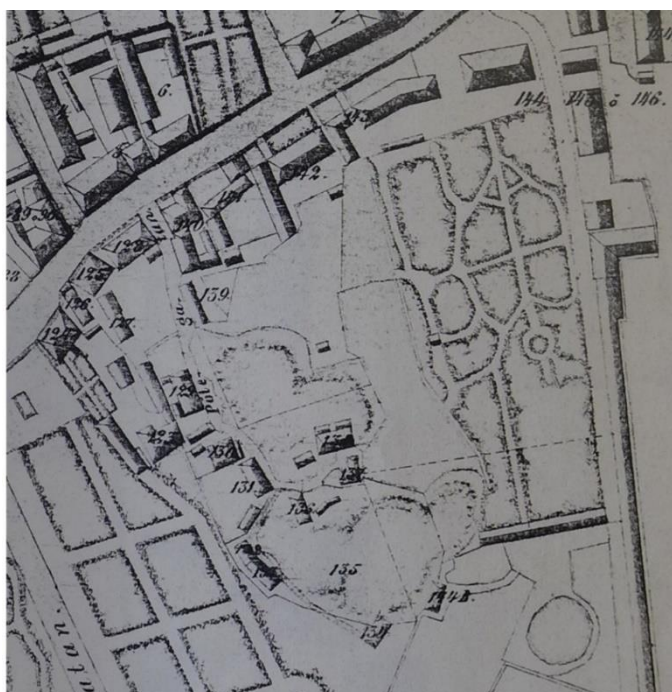
STADSINGENJÖRENS KARTA FRÅN 1870 VISAR PÅ EN OMDANAD TRÄDGÅRD VID GATHENHIELMSKA MED ORGANISKA FORMER I OREGELBUNDNA KVARTER. HUVUDAXELN ÄR BEVARAD LIKSOM VÄGEN FÖRBI REPAREBANANEN KÄLLA: VOU 2008

20 år senare visar stadsingenjörens karta, från 1870, en förändrad trädgård. Den strikta utformningen i 1700-talskaraktär var ersatt med en tidstypisk organisk stil med böljande gångstråk och oregelbundna kvarter. Trädgårdsarkitekturens huvudsakliga funktion hade just förskjutits från den dekorativa mot mer rekreativa och nyttobaserade syften. Inspirationen hämtades från såväl den tyska som den engelska parken.

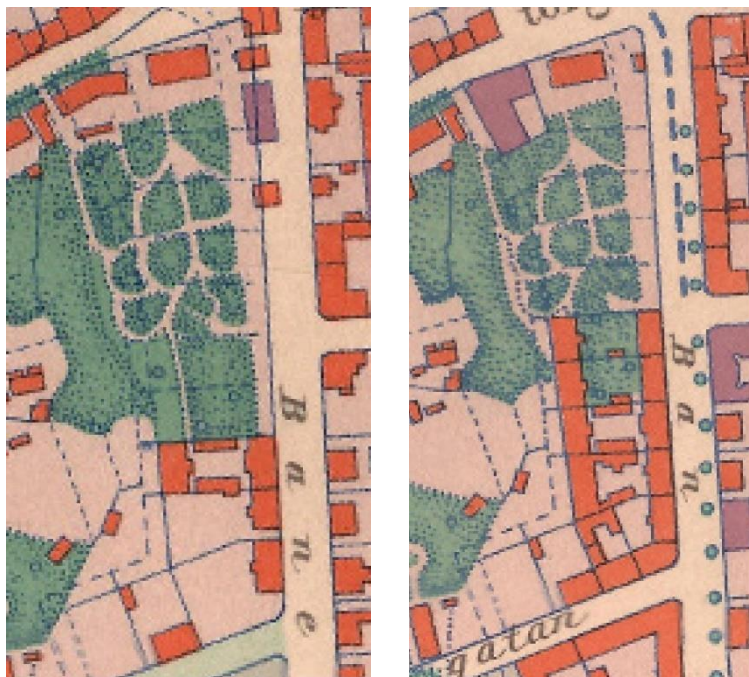
T.V. TRÄDGÅRDEN FÖRENKLADES SUCCESIVT UNDER SENA 1800-TALET. BOSTADSBEBYGGELSE HADE UPPFÖRTS I TRÄDGÅRDENS SÖDRA DELAR. REPAREBANEN VAR RIVEN.
T.H. ÅR 1910 HAR MER AV TRÄDGÅRDENS SÖDRA DELAR TAGITS I ANSPRÅK FÖR BEBYGGELSE. FLER AV REPSLAGERIET TILLHÖRANDE BYGGNADER ÄR RIVNA. TÅGBODENS ÖSTRA DEL ÄR ÄVEN DEN RIVEN FÖR ATT GE PLATS ÅT BANGATAN.
KÄLLA: JUBILEUMSKARTA 1880 OCH 1910, SBK

Från slutet av 1800-talet förenklades gångsystemet succesivt i den Gathenhielmska trädgården. I samband med utbyggnaden av Majorna bebyggdes södra delen av trädgården med sammanhängande kvarter med landshövdingehus.

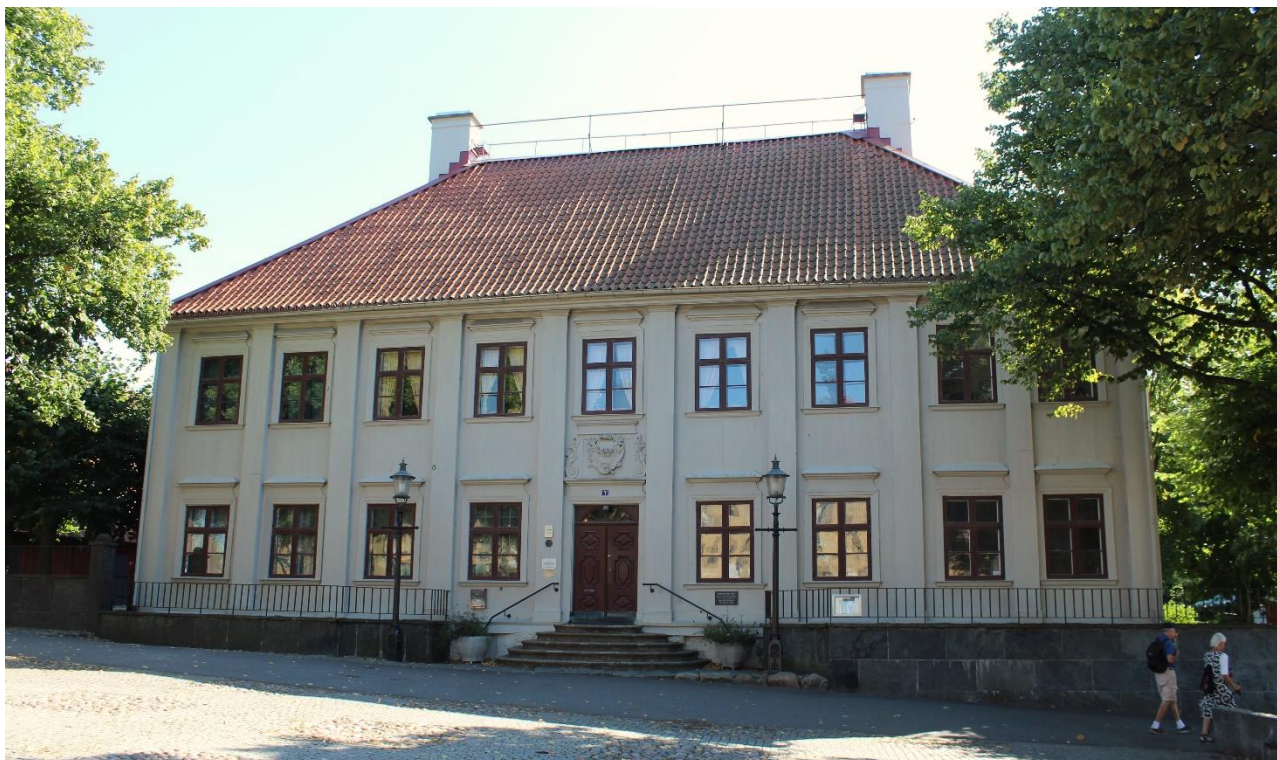
HUVUDFASADEN VETTER MOT NORR OCH ÄR SYNNERLIGEN VÄLBEVARAD, MED URSPRUNLIGA FÖNSTER, VALMAT TAK OCH STENIMITERANDE SLÅT TRÄFASAD MED SYMMETRISK UPPBYGGNAD. PÅ ÖMSE SIDOR DEN URSPRUNLIGA RUNDADE TRAPPAN VID HUVUDENTRÉN LÖPER EN TERRASSERINGSMUR I GNEJS, MED SMIDESRÄCKE, MELLAN HUS OCH TORG. MUREN ETABLERADES PÅ 1930-TALET. SOCKELVÅNINGEN MOT TORGET DÖLJS BAKOM MUREN.

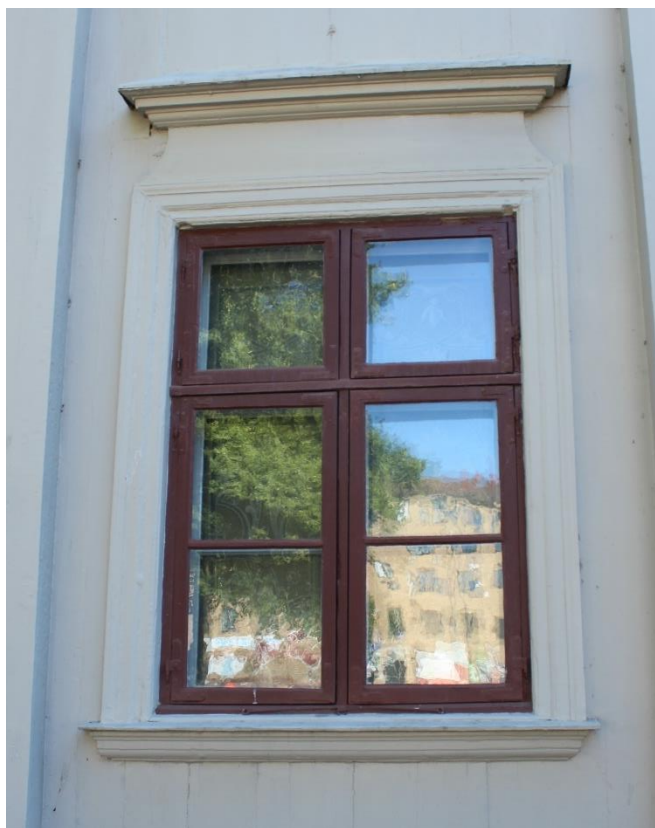
URSPRUNGLIGA FÖNSTER MED FYRA LUFTER OCH SPRÖJS I DE NEDRE LUFTERNA. KRAFTIGT ÖVERSTYCKE.

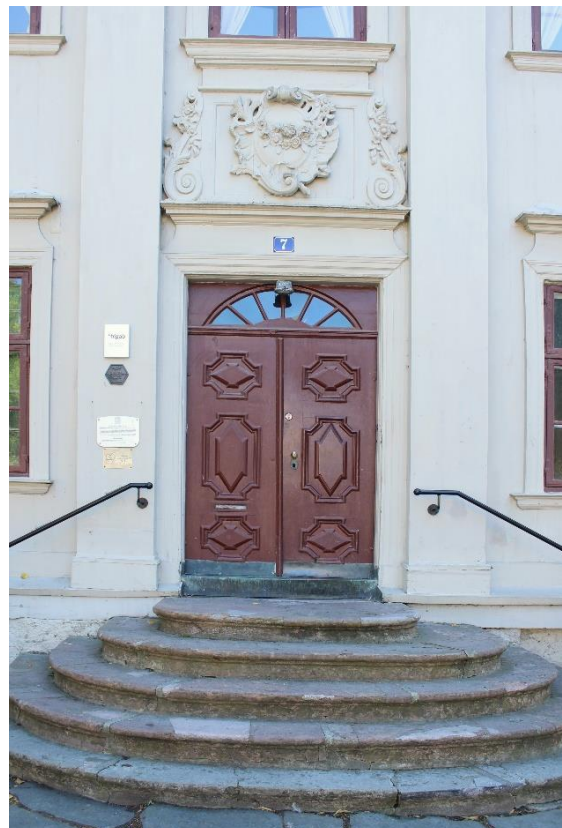
URSPRUNGLIG PÅRDÖRR MED ÖVERLJUS SAMT OVAN DET EN SNIDAD VAPENSKÖLD.

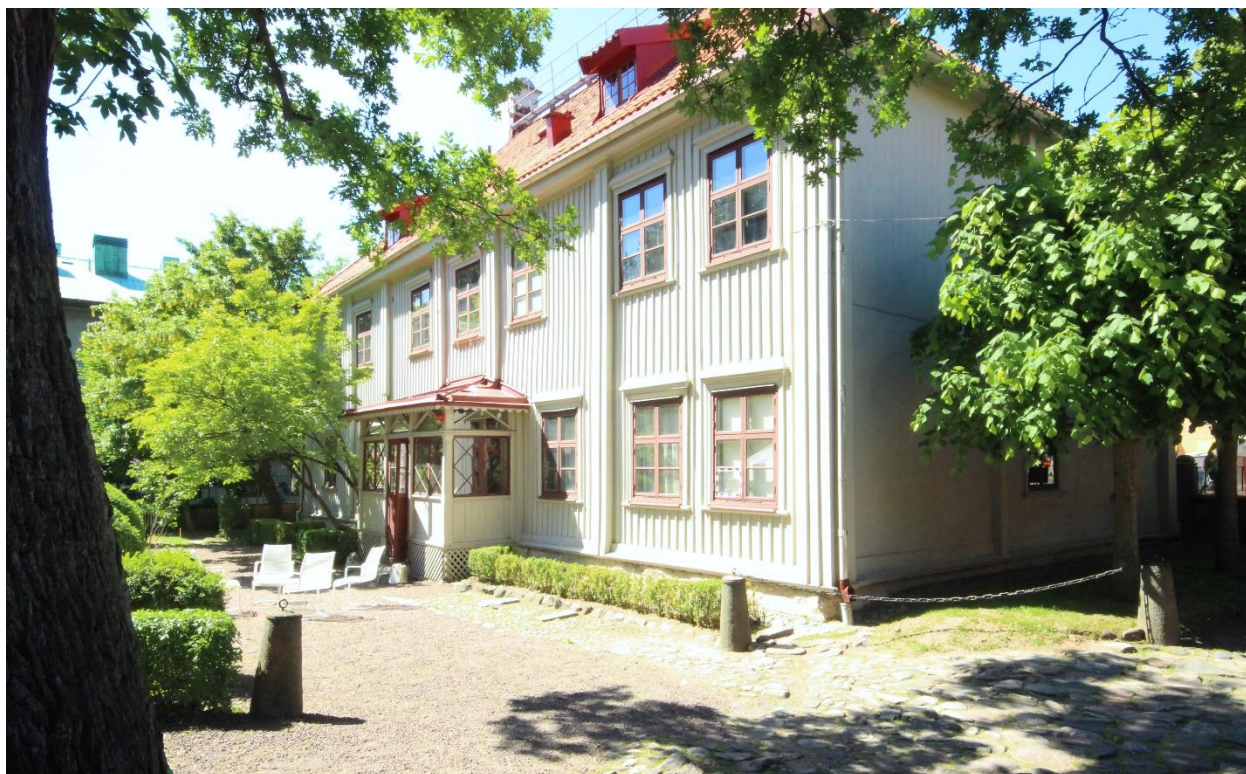
FASADEN MOT TRÄDGÅRDEN I SÖDER HAR EN UTBYTT LOCKLISTPANEL SAMT UTBYTTA FÖNSTER. DEN GLASADE VERANDAN TILLKOM 1874. FÖNSTREN MOT SÖDER ÄR FRÅN 1970-TALET MED INDELNING LIKA DE URSPRUNGLIGA.

Husets baksida vetter mot söder och trädgården. På södra fasaden finns en glasad veranda tillbyggd 1874, kring en ursprunglig kalkstentrappa. Södra fasaden är klädd med locklistpanel, utbytt 1998. Fönstren mot söder är utbytta 1976 till kopplade fyrluftsfönster med spröjs i de nedre lufterna, indelade lika ursprungliga fönster.

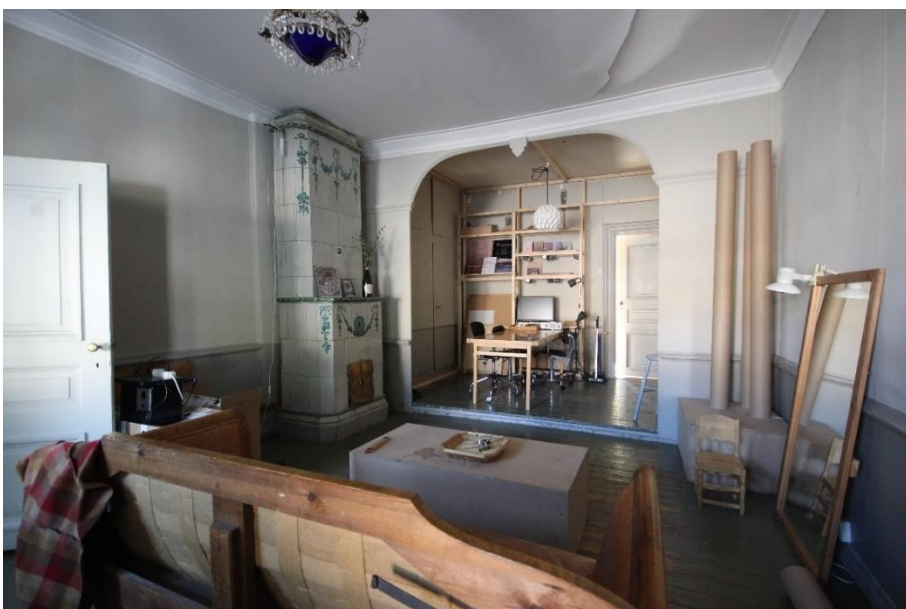
ENKLARE RUM I VÄSTRA DELEN, MED SKILJEVÄGG FRÅN INREDNING AV LÄGENHET SENT 1800-TAL/TIDIGT 1900-TAL.

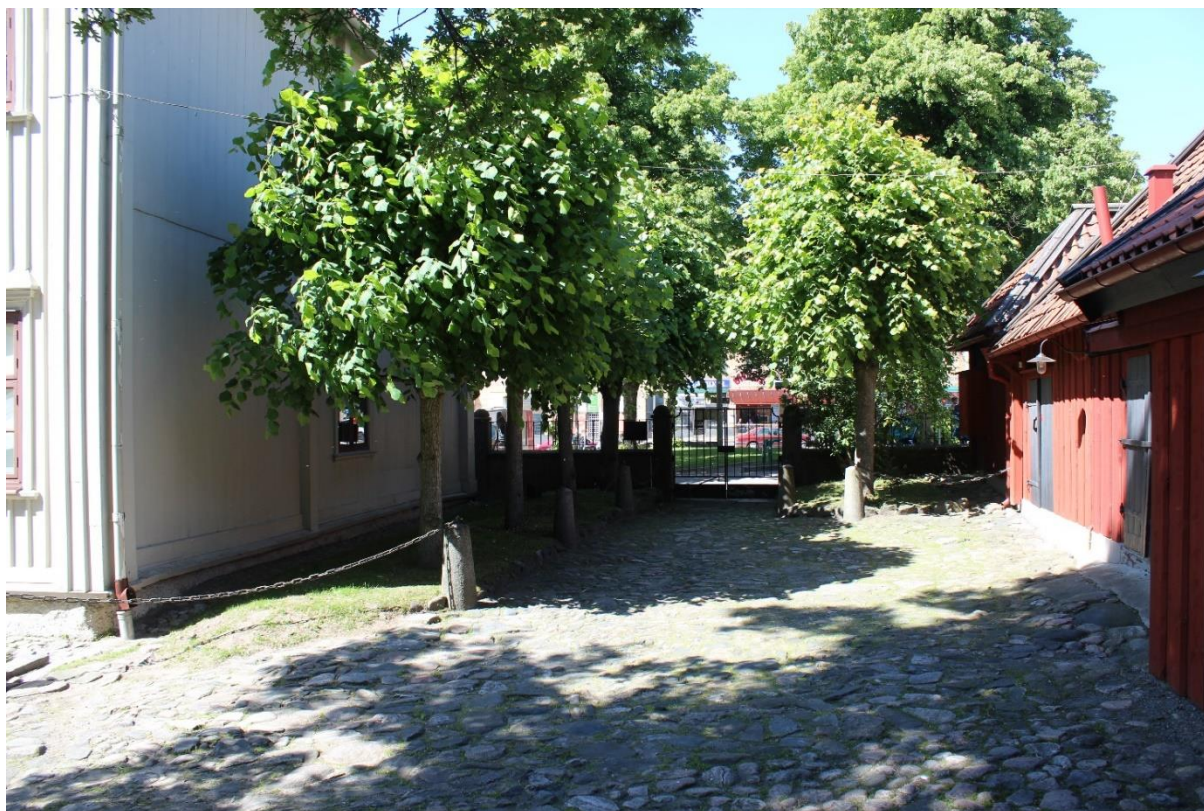
MELLAN HUVUDBYGGNADEN OCH ÖSTRA BODARNA ÄR MARKEN BELAGD MED KULLIG STEN, FRÅN GRINDEN MOT STIGBERGSTORGET FRAM TILL GRUSPLANEN BAKOM Huset. DEN STENBELAGDA PLANEN KANTAS AV EN KORT ALLÉ MED LINDAR OCH GRANITPOLLARE SAMMANLÄNKADE MED SMIDESKÄTTING.

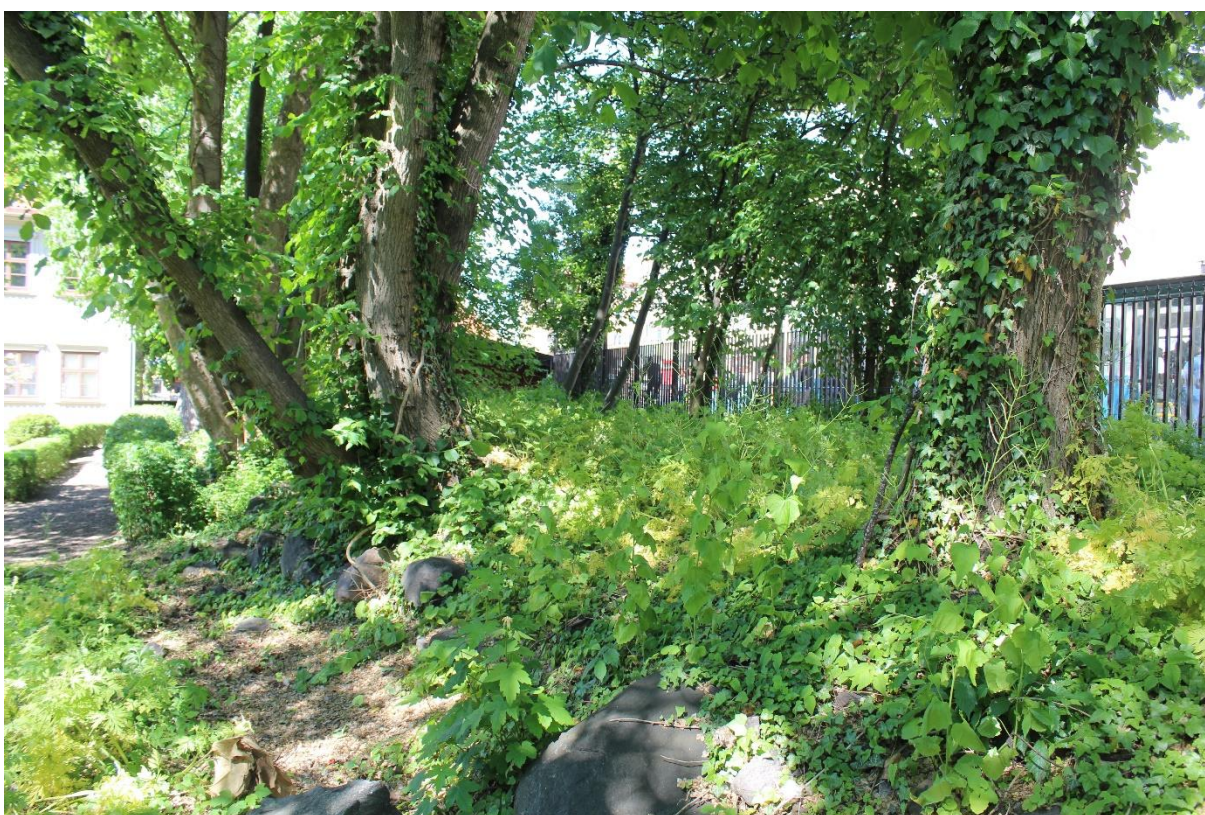
MOT BANGATAN LÖPER I HELA TRÄDGÅRDENS STRÄCKNING EFTER DE ÖSTRA BODARNA EN LÅG VALL SOM UTGÖR RESTER AV DET STORA TJÄRHUSET I STEN. DELAR AV DEN FOGADE STENGRUNDEN ÄR INTAKT. DÅ PARKEN OMDANADES UNDER 1800-TALETS ANDRA HÄLFT FICK VALLEN FUNKTION SOM AVSKÄRMNING MOT BANGATAN. BILDER FRÅN 1930-TALET VISAR EN ANLAGD KÖKSTRÄDGÅRD PÅ VALLEN. IDAG ÄR VALLEN ÖVERUXEN MED STORA SJÄLVSÄDDA TRÄD.

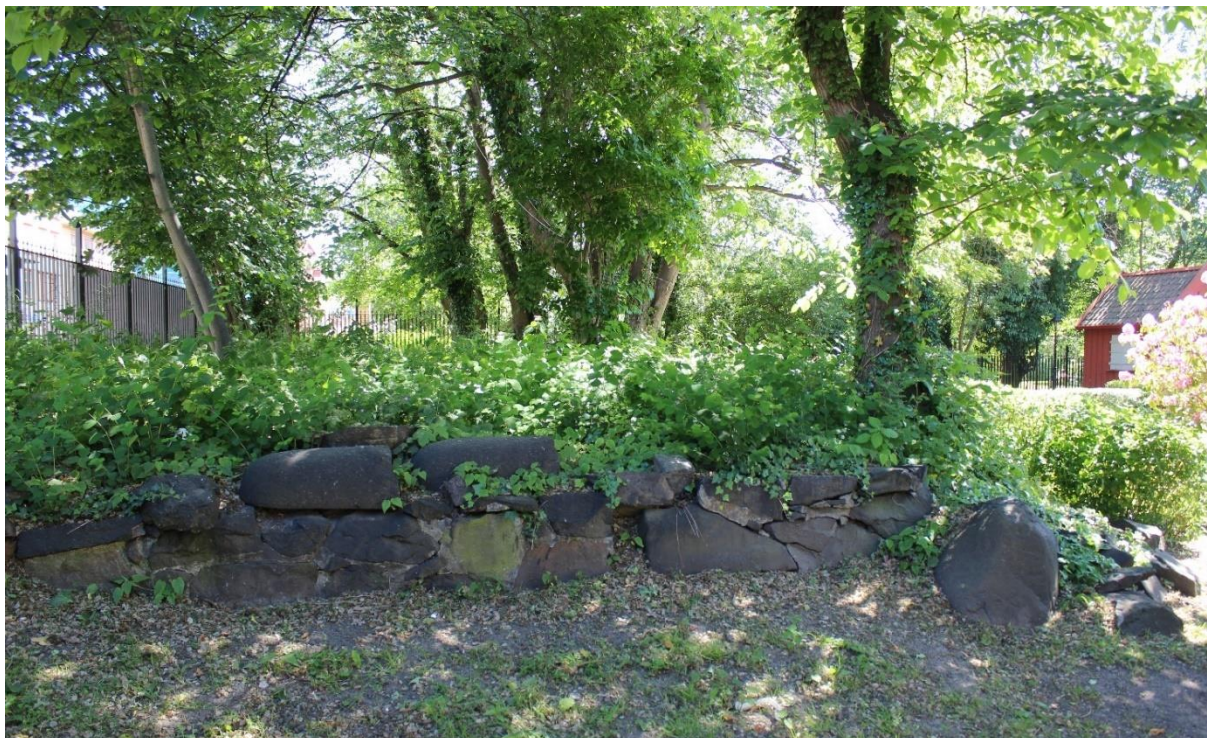
NORRA SIDAN AV DEN FOGDE STENGRUNDEN PÅ DET STORA TJÄRHUSET I STEN.

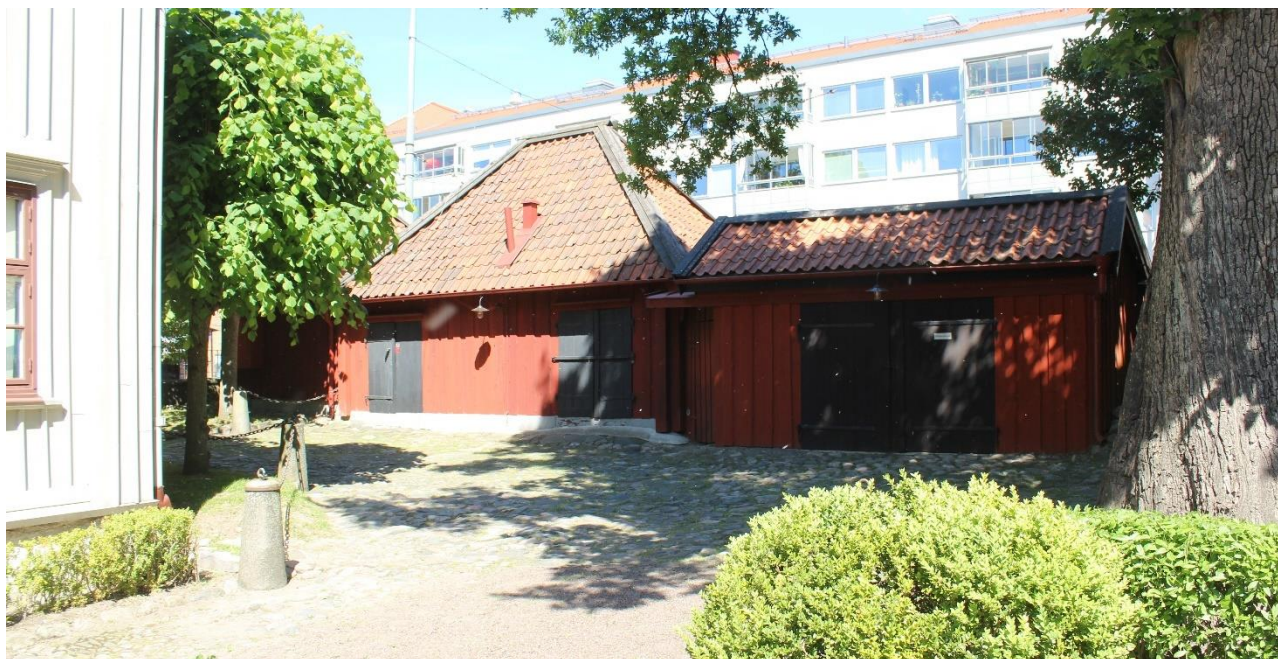
URSPRUNGLIG TÅGBOD FRÅN 1700-TALET TILL VÄNSTER I BILD OCH SENTIDA GARAGE TILL HÖGER.

Öster om huvudbyggnaden ligger tre sammanbyggda mindre träbyggnader, varav ett av dem är en ombyggd tågbot tillhörande repslageriet, uppförd på 1700-talet. Den före detta tågboten har tälttak och fasader klädda med vankantade brädor. Detta flankeras i norr av en före detta mjölkiosk, från 1909, utformad i stil med tågboten, och i norr av en senare garagebyggnad, numera miljöstation.

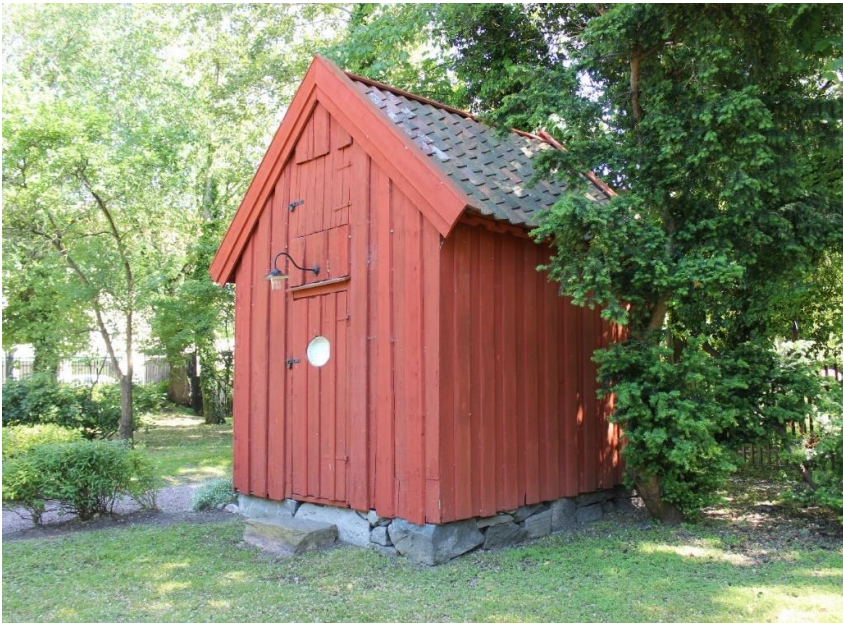
BOD ELLER LUSTHUS FRÅN
1800-TALET

I trädgårdens västra del finns en bod/ett lusthus från 1800-talet och ett växthus som uppfördes mellan 1900 och 1920. Boden/lusthuset står på ny stenlagd grund och har sadeltak klätt med enkupigt tegel. Fasaderna är liksom de östra bodarna klädda med vankantade brädor som målats i röd slamfärg. Fönstren är täckta med luckor. Boden och växthuset renoverades nyligen exteriört, och växthuset även interiört.

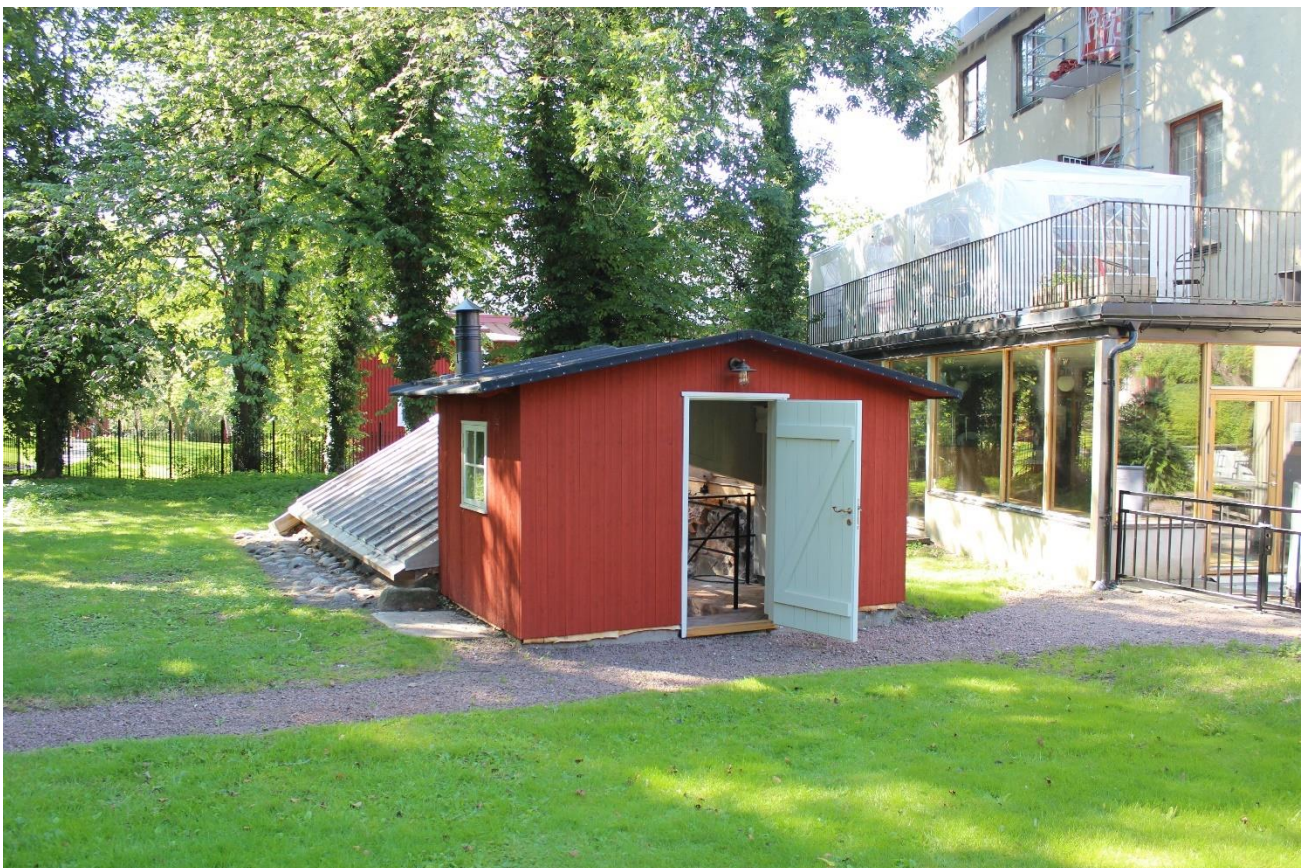
NYLIGEN RENOVERAT VÄXTHUS. SANMLIKT UPPFÖRT MELLAN 1900 OCH 1920.
