Börsen

Historik & Vård- och underhållsplan för Börsen, Kv Högvakten
Nordstaden 16:2

2011

Del II: Vård- och underhållsplan för Börsen, Kv Högvakten

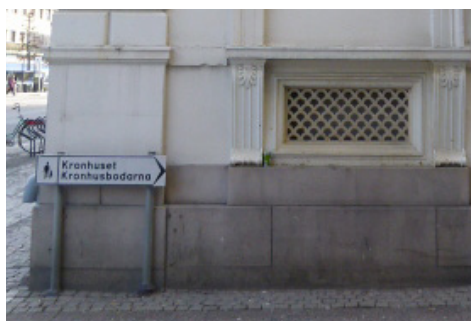
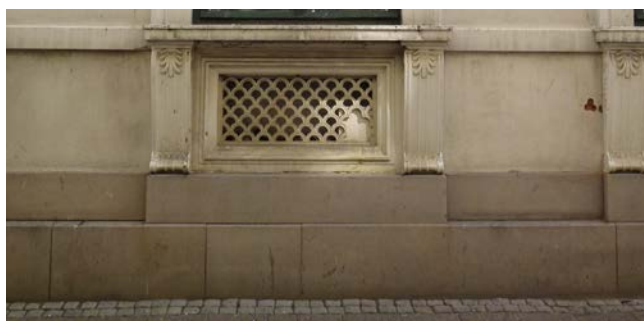
- Fogsläpp
- Rost- och smutsfläckar på granitsockeln.
- Förekommer ett par sprickor på grund av sättningar.

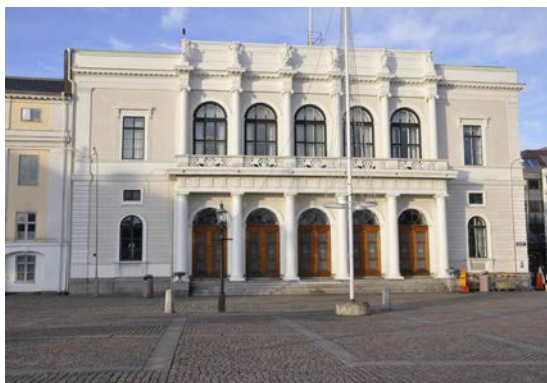
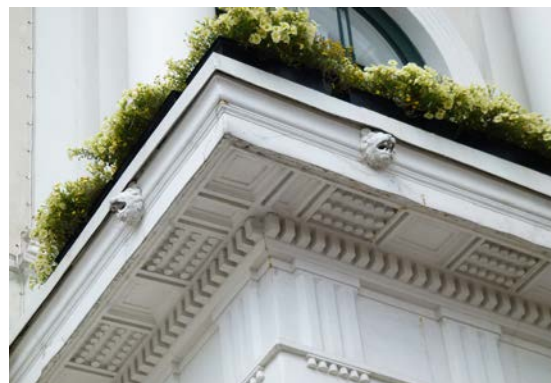
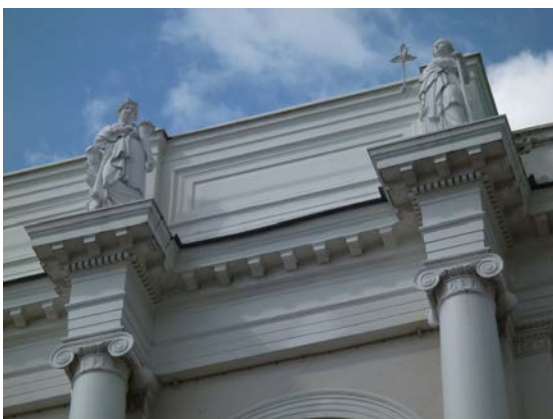
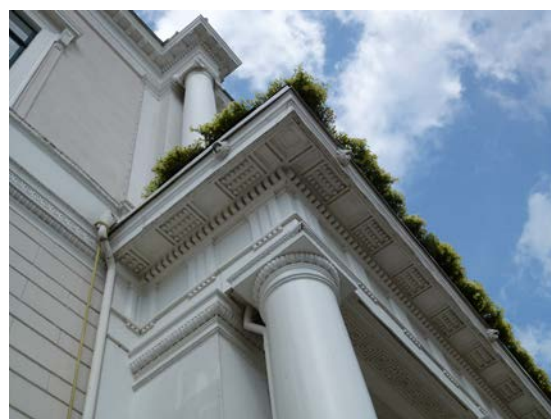
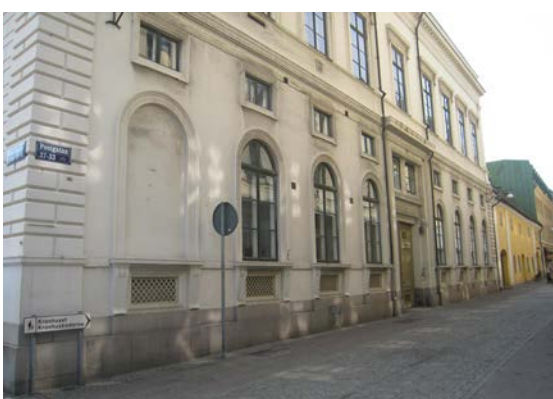
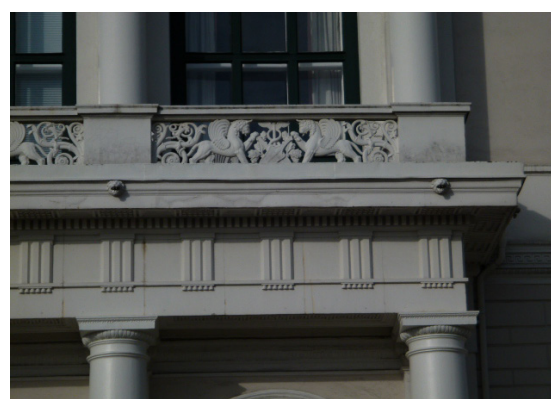
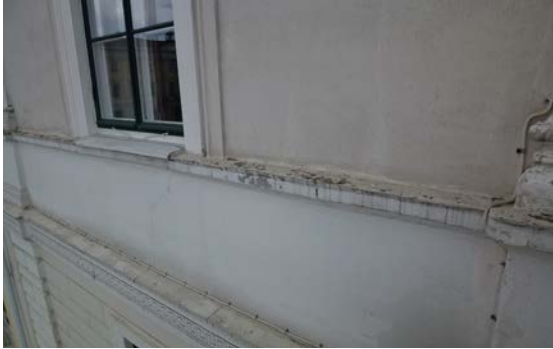
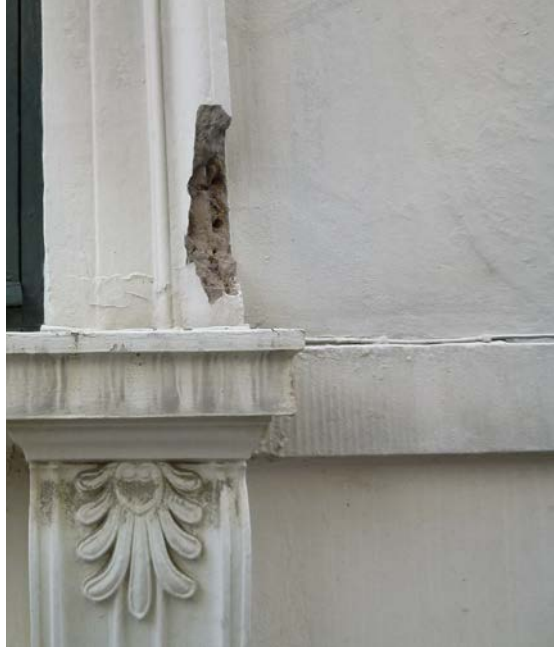
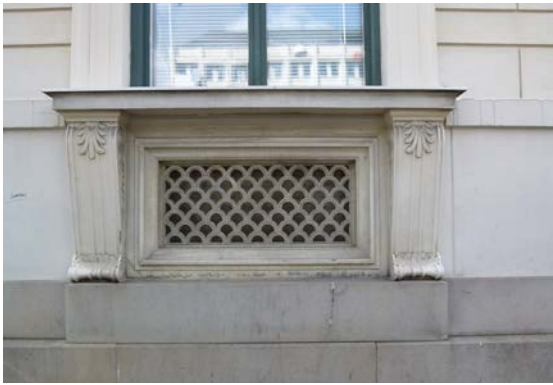
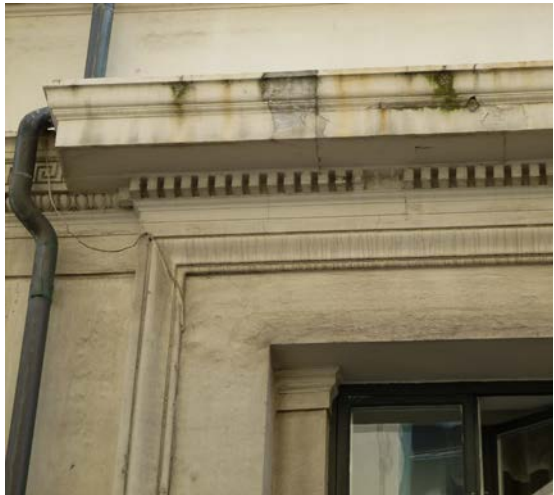
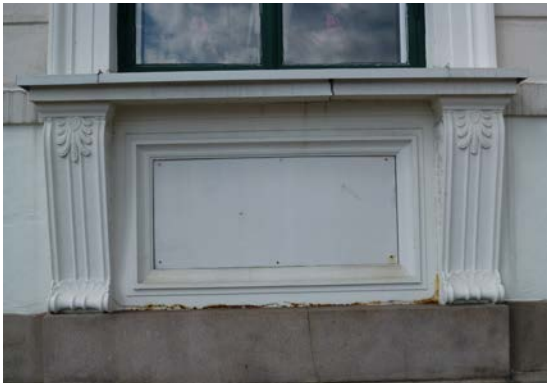
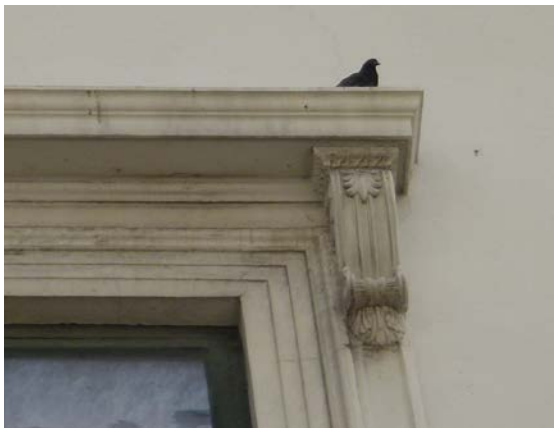
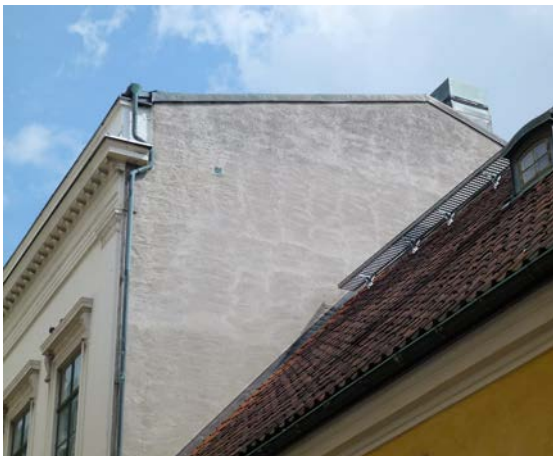
- Generellt är fasaderna i dåligt skick.
- Färgsläpp och rostfläckar.
- Sprickbildningar, både ett par större samt mindre krackeleringar.
- Fasaden mot Östra Hamngatan och Postgatan är i sämst skick och här förekommer även ett par putsskador.

- En del detaljer på fasaden är sannolikt gjutna i gjutjärn, så som de konsoler som bär upp fönsterpartierna. På dessa förekommer det rostangrepp. *Se under smide.*

- Större spricka till höger om dörrromfattning mot Östra Hamngatan.
- Statyerna har varit svåra att besiktiga och bör kontrolleras separat.
- Sprickor i putsade dörrromfattningar. Kraftiga skador i överstycket/entablementet mot Östra Hamngatan och Postgatan. Här förekommer färgkrackeleringar, påväxt av grönalger och sprickor.

- Skador:**
- Generellt i dåligt skick.
 - Mycket sprickor, framför allt ovan fönsterpartierna.
 - Färgsläpp och sprickor på gjutet balkongräcke.

- Åtgärder:**
- Rengöring, lagning och ommålning lika fasad.

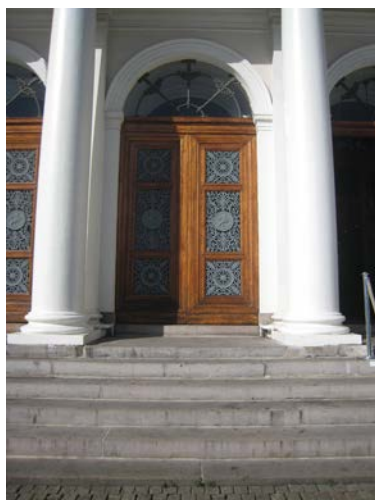
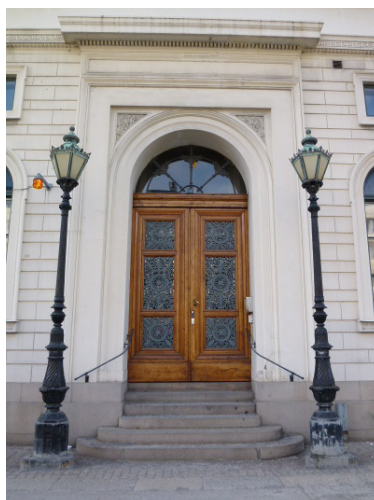
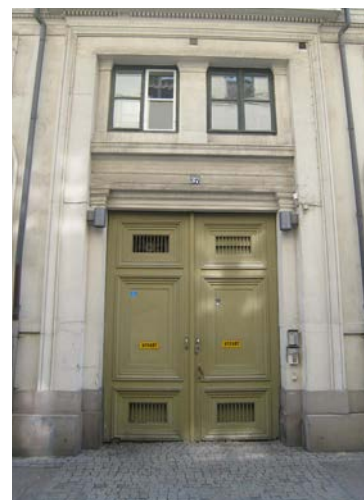
- Visst slitage på lackade dörrblad i ek, mot så väl torget som Östra Hamngatan.
- Målad parport mot Postgatan uppvisar rötskador i underkant och har rostskadade galler i fyllningarna.

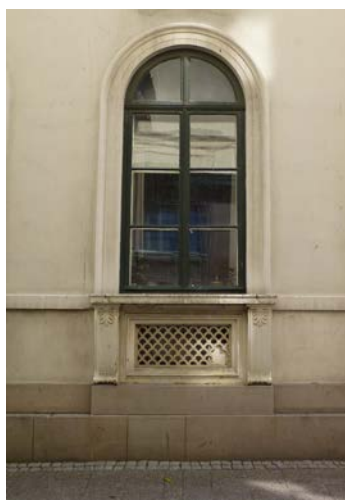
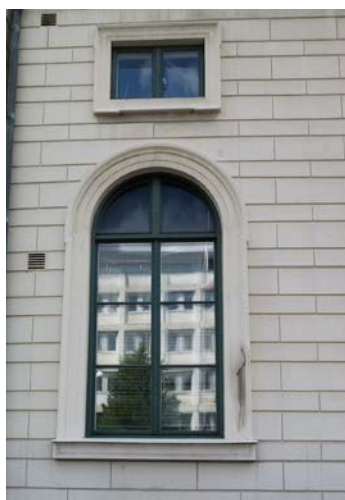
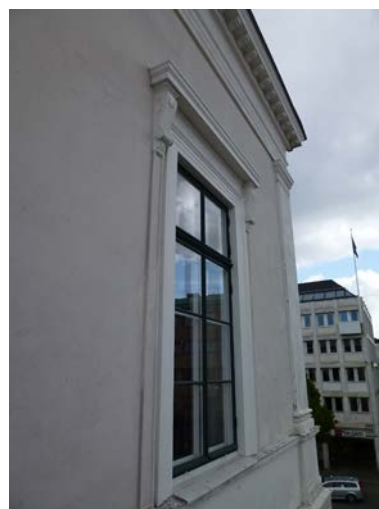
- Alla fönster har mer eller mindre renoveringsbehov.
- Fönsterblecken är något klumpigt utförda i vit plåt. Förekommer rost i mindre omfattning på ett par bleck.
- *Gjutjärnsgaller under fönsterpartier i dåligt skick, se under Smide.*

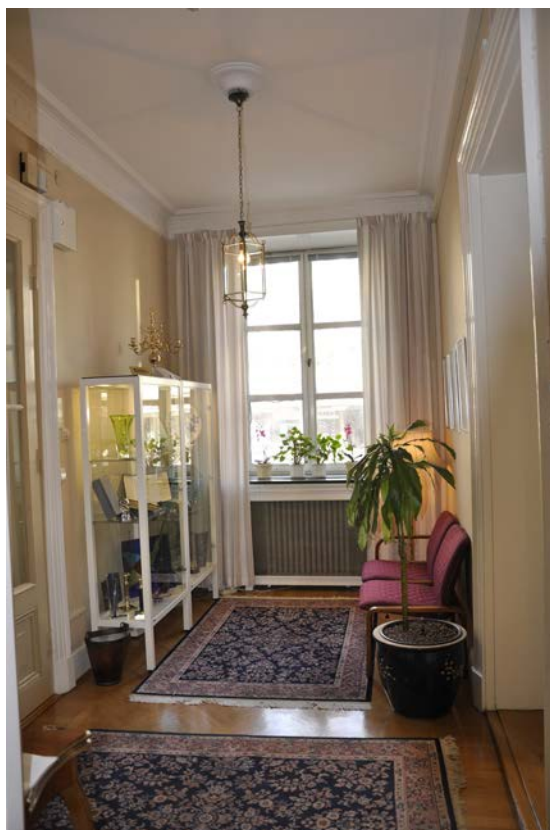
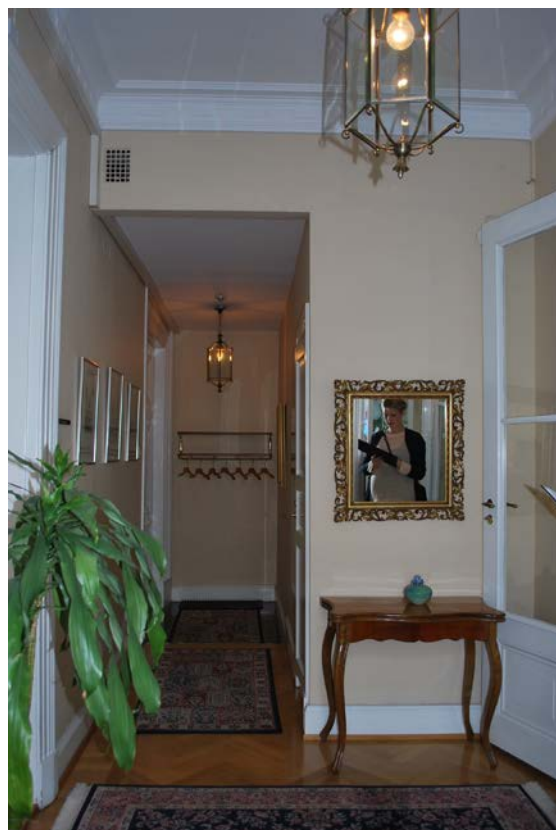
Foto över rum 4203-04

- Spricka i dörrfoder mot rum 4205.

| Åtgärder: | Genomförande: | Intervall: |
|---|---|---|
| - Ommålning tak med stuckatur | 5-10 år | 20 år |
| - Ommålning tak | 5-10 år | 20 år |

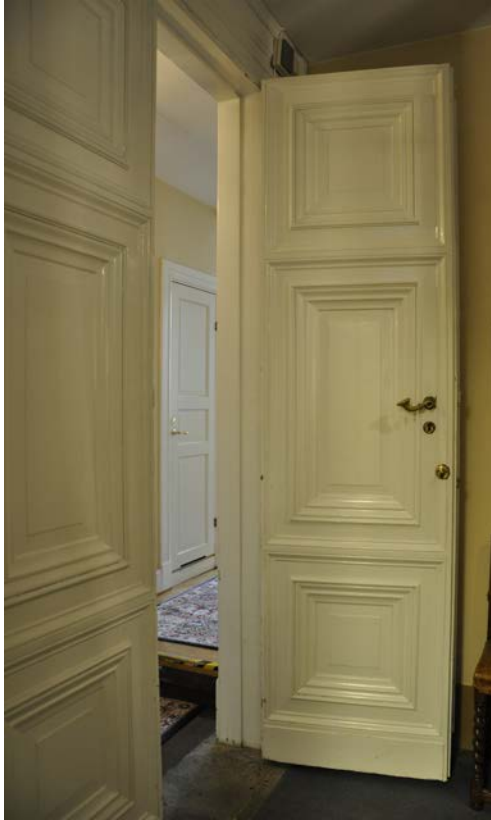
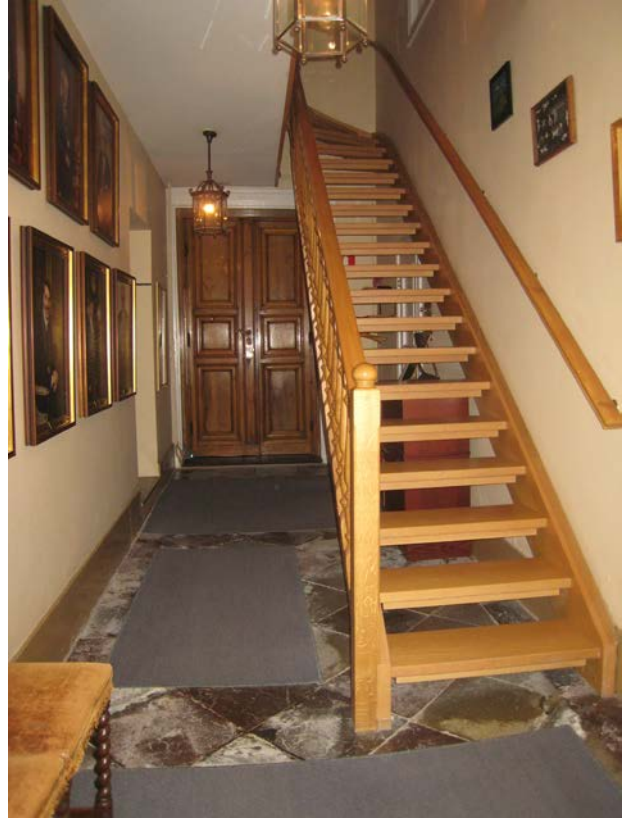
Foto över rum 4205

- Kalkstengolvet är anfränt och uppvisar fuktskador.

| Åtgärder: | Genomförande: | Intervall: |
|---|---|---|
| - Ommålning tak | 5-10 år | 20 år |

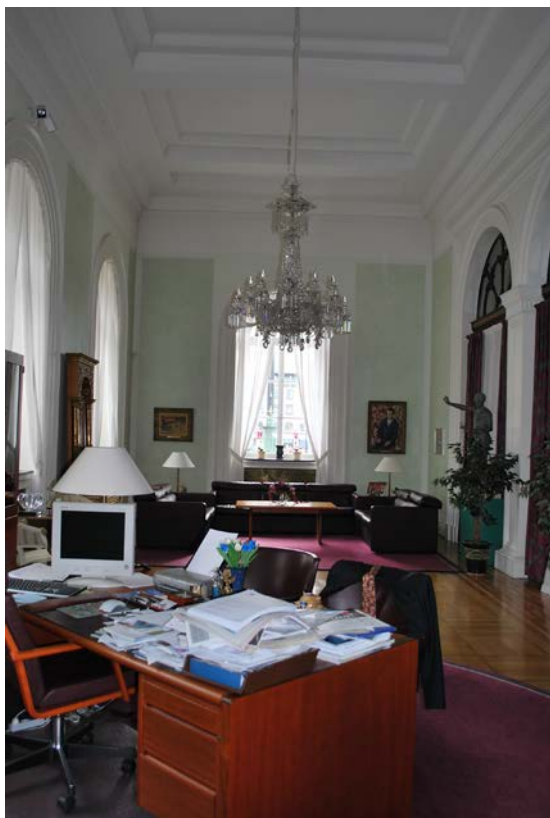
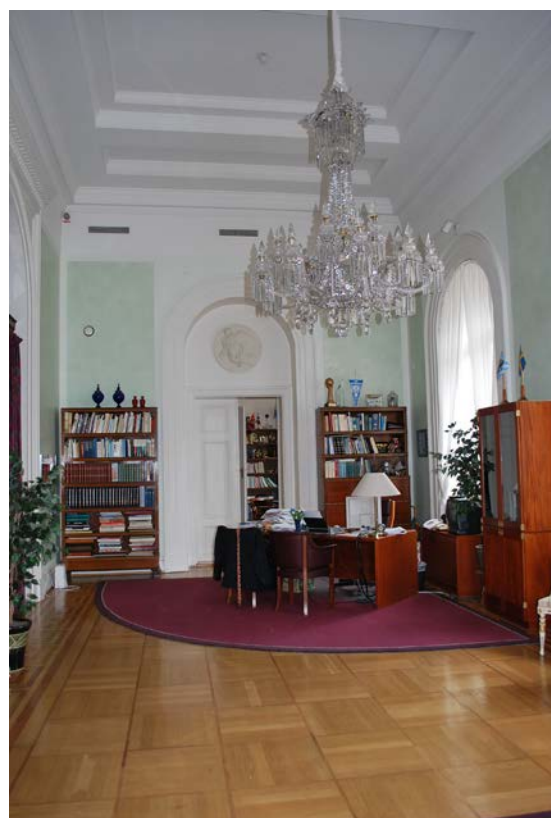
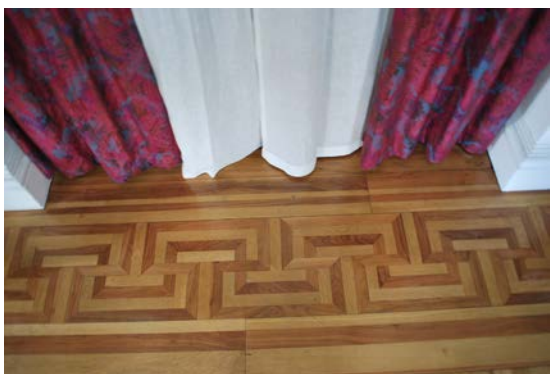
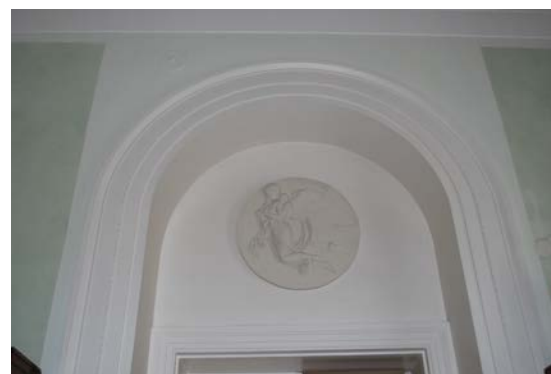
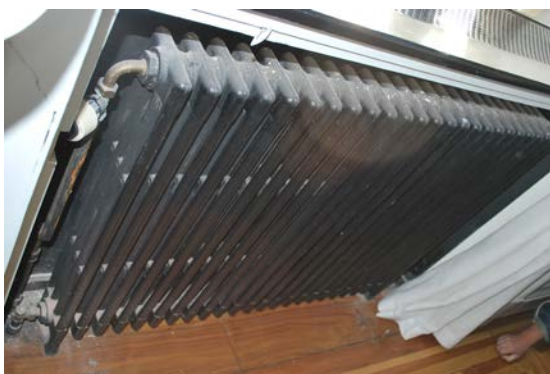
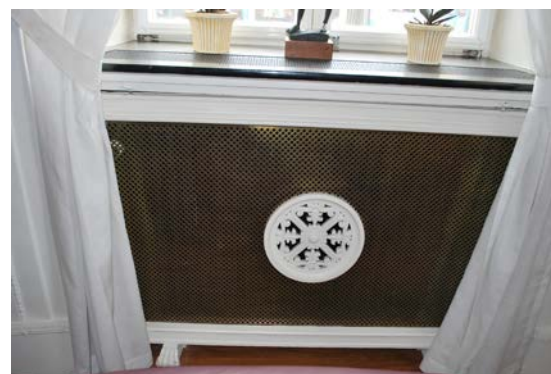
Foton över rum 4208.

- Skador:** - Stor spricka runt takkronan (akut).
- Stort slitage på dörrblad mot rum 4207.
- Putsskador på dörrfoder mot rum 4209.
- Sättningssprickor i väggar och tak.

- Sprickor samt fukt- och putsskador på vägg mot torget (både i fönstersmyg och vägg).

| Åtgärder: | Genomförande: | Intervall: |
|--|---|---|
| - Lagning sprickor och säkring av spricka vid takkrona | 0-2 år Akut | Översyn |
| - Renovering och ommålning fönster | 5-10 år | 15 år |
| - Ommålning tak med stuckatur | 5-10 år | 20 år |

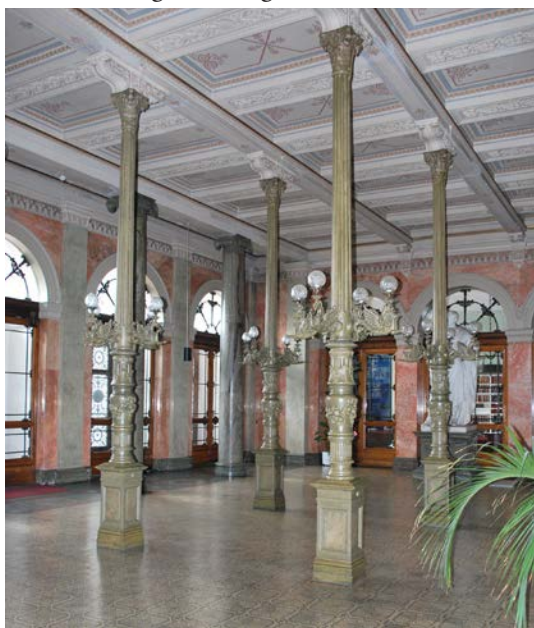
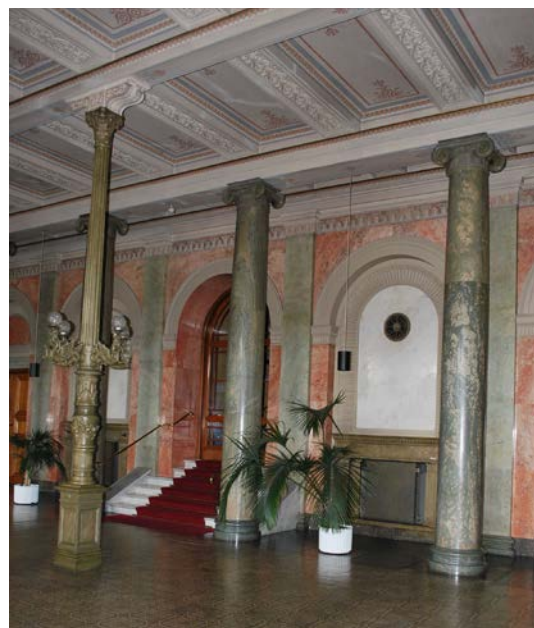
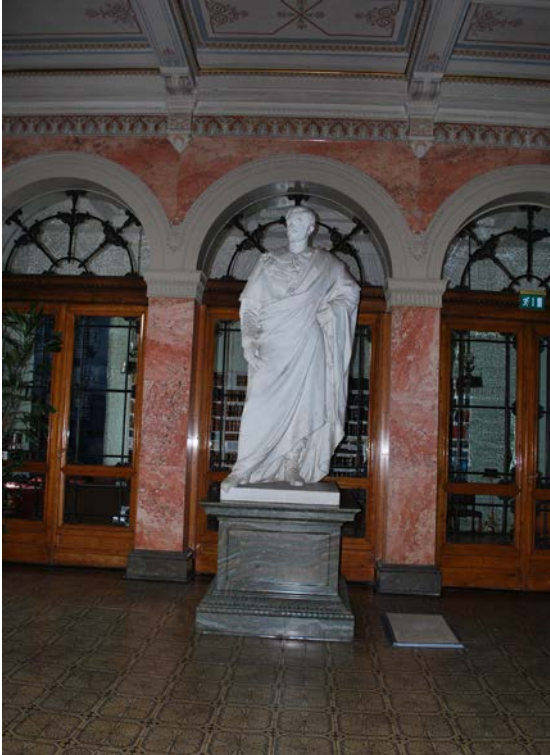
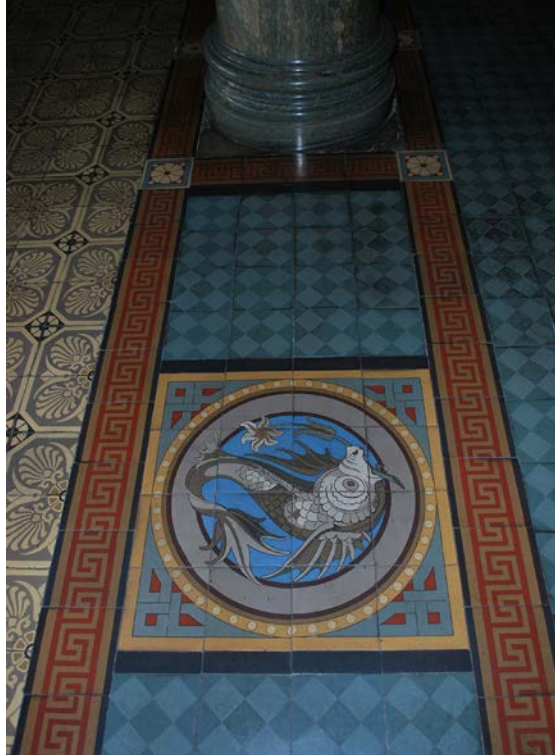
Foton över Börssalen 4209.

- Mindre skador i golv men stora sättningsskador där golvet lutar.
- Mindre sprickor i dörrarnas fyllningar.
- Mycket sprickor i stucco lustron (vägg), framför allt i arkadbågarna mot trapphallen.
- Mycket färgflagor på de marmorerade spiselkransarna.
- Sättningssprickor och färgflagor i taket.
- Vindfången är i mycket dåligt skick. Här förekommer mycket färgsläpp, kalkstenen är skadad, ytterdörrarna uppvisar skador och ridåvärmarna har orsakat svärtningar.

- Justering golv, lagning lösa plattor och rengöring
- Retuschering och förankring av sprickor i stucco lustron
- Retuschering av marmorerade spiselkransar
- Lagning sprickor och retuschering i dekormålade tak
- Ommålning vindfång

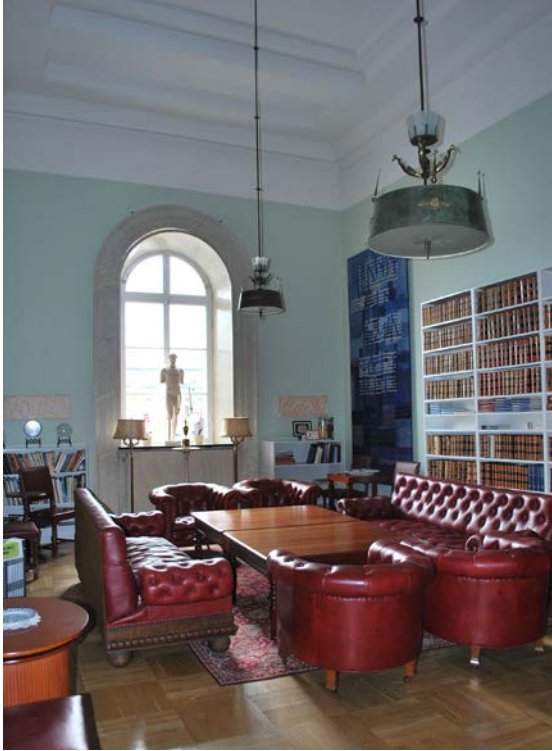
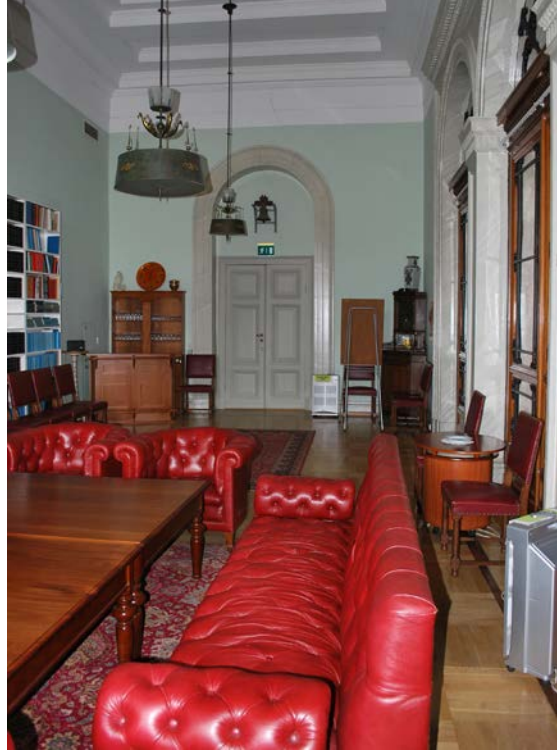
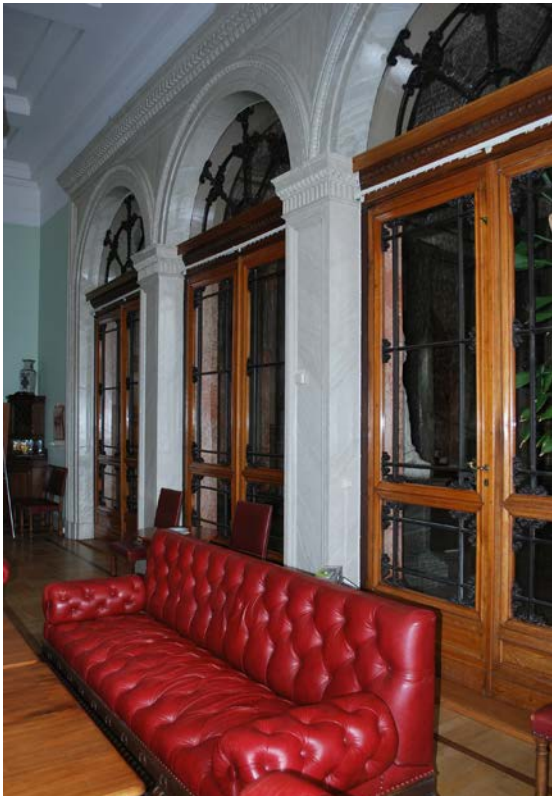
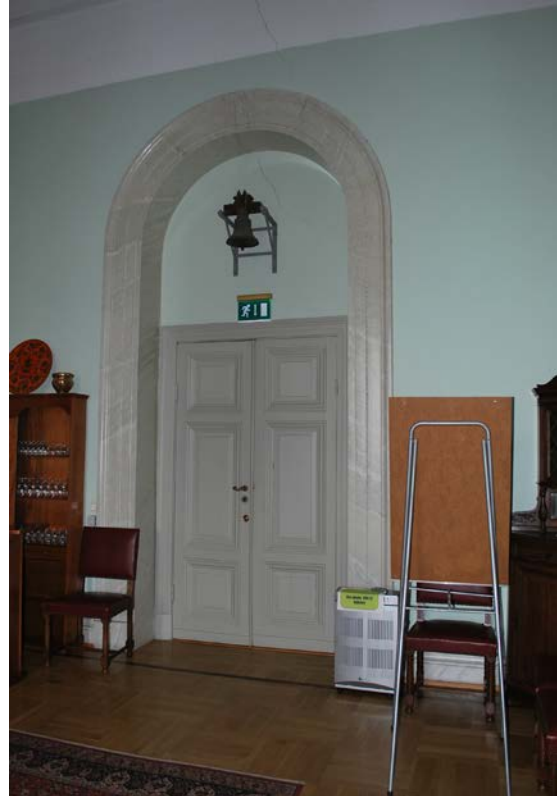
Foto över rum 4210.

- Skador:**
- Mycket sättningsprickor.
 - Fukt- och putsskador på södra väggen mot torget, relativt omfattande.
 - Färgflagor på enstaka ställen, bl a i taket.

| Åtgärder: | Genomförande: | Intervall: |
|--|---|---|
| - Lagning sprickor och åtgärda fuktsskador | 2-5 år | Översyn |
| - Renovering och ommålning fönster | 5-10 år | 15 år |
| - Ommålning tak med stuckatur | 5-10 år | 20 år |

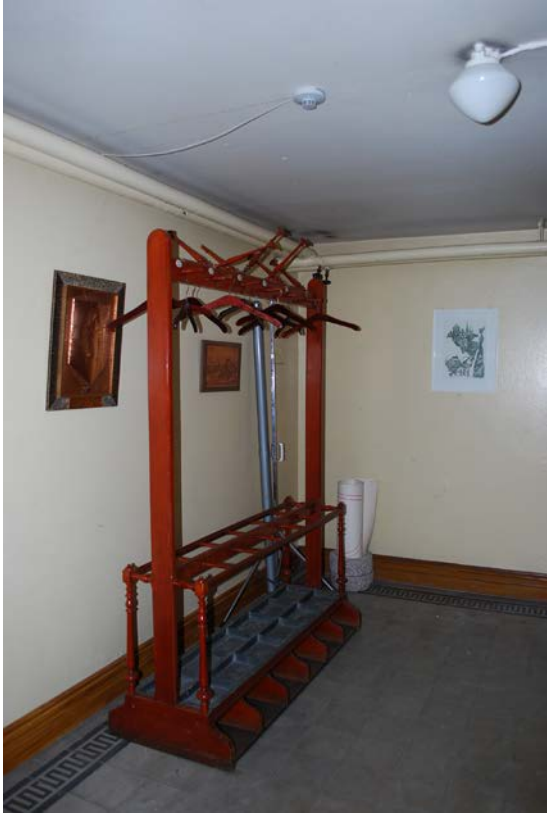
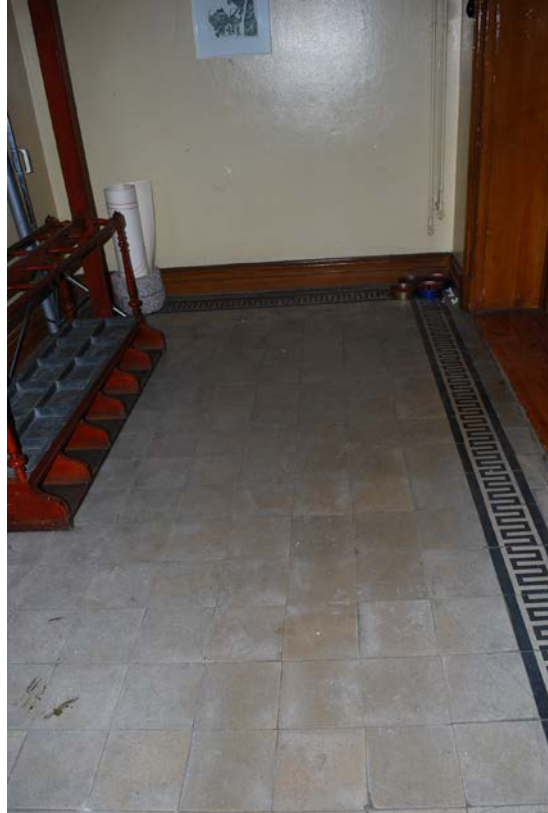
Foton över rum 4213.

Skador: - Eftersatt underhåll och ett allmänt slitage.
- Sprickor och smutsat golv.
- Sprickor i så väl tak och väggar.
- Stort mekaniskt slitage på dörrar och foder.

- Rengöring golvklinker
- Lagning sprickor
- Ommålning yttskikt
- Ommålning ådringsmålade och täckmålade pardörrar
- Slipning och lackning ekparti mot 4209

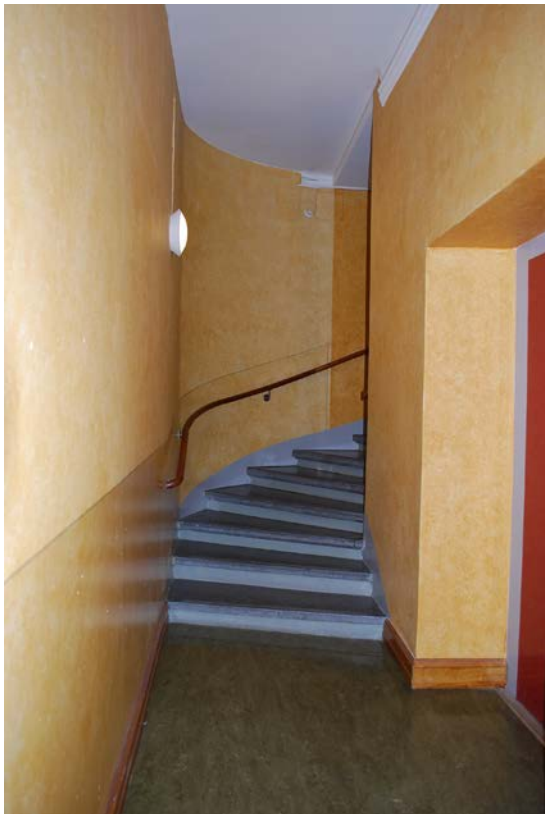
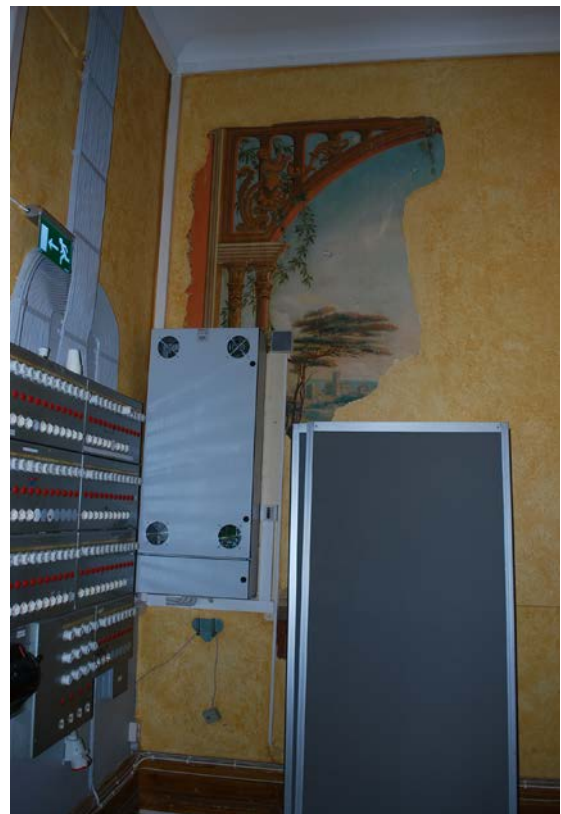
Foto över trapphus 4214. Övre bilden till höger visar framskrapat dekormåleri på andra våningen.

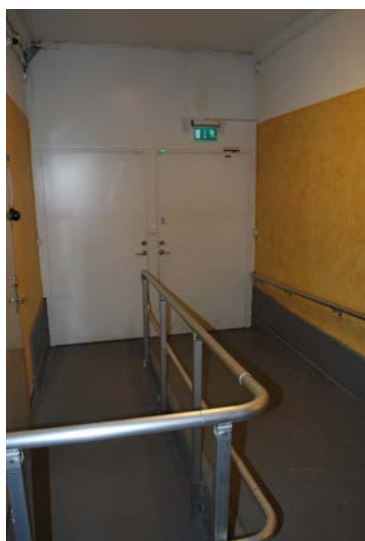
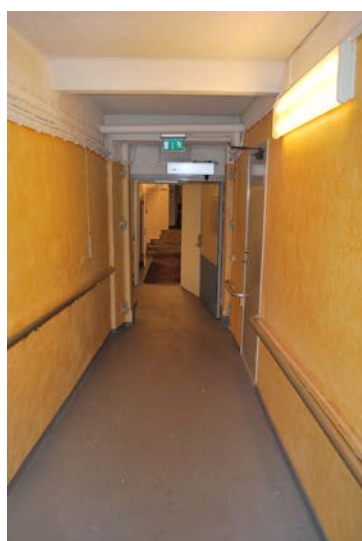
*Foton över rum 4216.*

4216 **Inkl 4212****Golv:** Cement. Ramp till portgången.**Golvlist:** Murad och putsad. Gråmålad.**Väggar:** Grovt putsade och svampmålade i gult.**Dörrar:** 4216:4212 – Grov dörr klädd med masonite.
4216:4217 – Plåtdörrar, gråmålade.
4216:4231 – Två st plåtdörrblad med överdel täckt med plåt.
4216:4232 – Moderna plåtdörrar. Släta dörrfoder.**Fönster:** -**Tak:** Putsat och målat.**Övrigt:** - Moderna aluminiumräcken vid ramp.
- Äldre strömbrytare.
- Elkablage på väggar och synlig rördragning.**Värde:** 1**Att tänka på:** Ingen särskild kulturhistorisk anvisning**Skador:** - Slitage på dörrblad
- Väggar i relativt bra skick, vissa putsskador vid flyttat kablage.

| Åtgärder: | Genomförande: | Intervall: |
|---|---|---|
| - Målning golv | 10-15 år | 15 år |
| - Ommålning ytskikt och dörrblad | 10-15 år | 15 år |

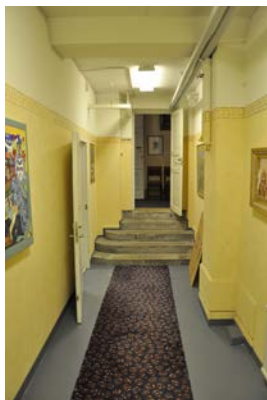
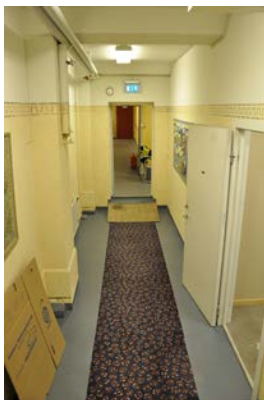
Foton över rum 4217.

Skador: - Sprickor i väggar (f d lagningar)
- Generellt slitage
- Smutsigt

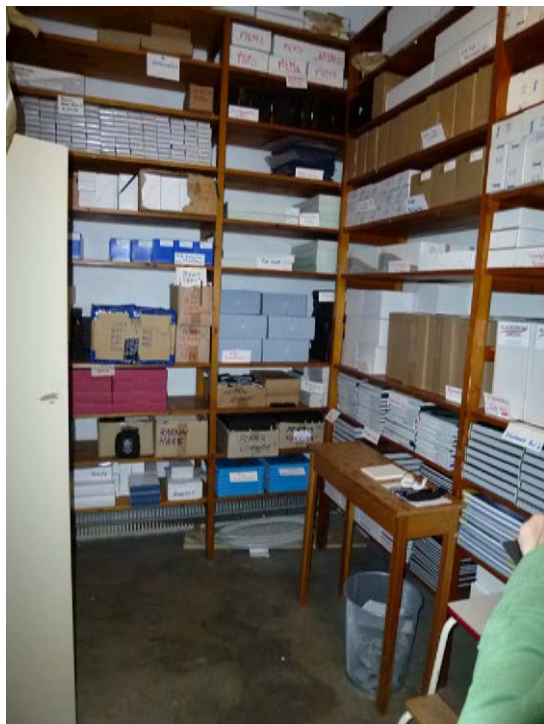
*Foton över rum 4218.*

4218 Arkiv**Golv:** Betong.**Golvlist:** -**Väggar:** Putsade väggar. Gipsvägg mot 4220 samt mot korridor.**Dörrar:** 4218:4220 – Målat slätt dörrblad och släta dörrfoder.**Fönster:** -**Tak:** Putsat och målat.**Övrigt:** - Hyllor och skåp täcker hela rummet**Värde:** 1**Att tänka på:** Ingen särskild kulturhistorisk anvisning**Skador:** - Färgsläpp i tak**Åtgärder:**

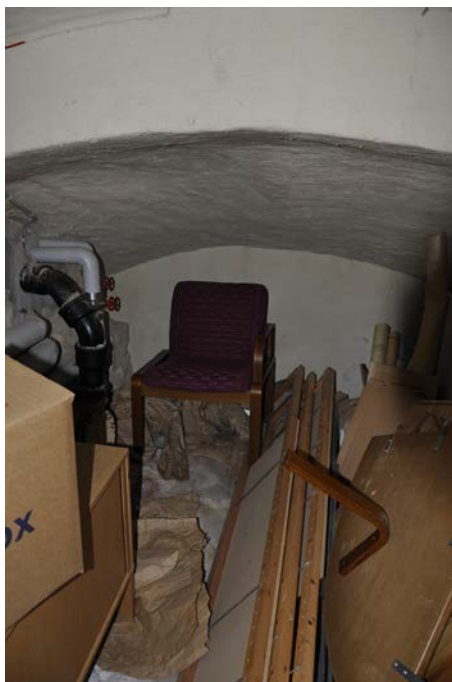
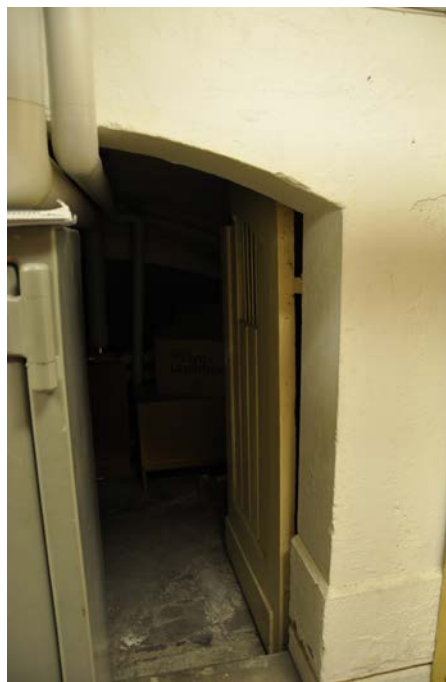
Skador: - Putsskador
- Sprickbildning i tak

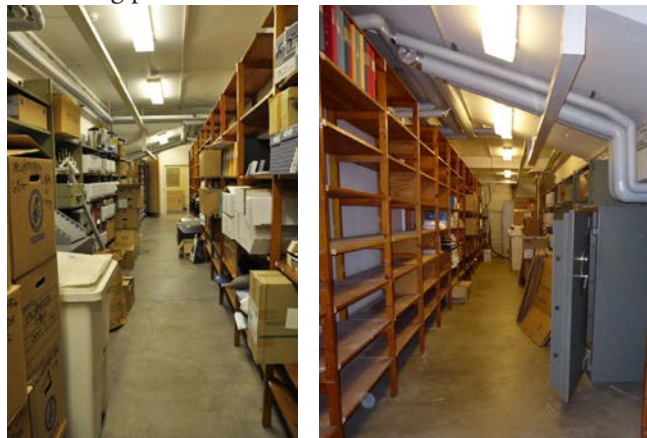
*Foton över rum 4220.*

4220 Förråd**Golv:** Stålglättad betong.**Golvlist:** Slät, modern i trä. Obehandlad.**Väggar:** Putsade, samt gipsskivor mot 4217 och delvis mot 4218. Målade.**Dörrar:**
4220:4217 – Modern plåtdörr.
4220:4218 – Fanérdörr, modern. Släta dörrfoder.
4220:4219 – Äldre pardörr, målad. (se rum 4219)
4220:4221 – Modern plåtdörr.**Fönster:** -**Tak:** Putsat och målat.**Trappa:** Gjuten trappa med kalkstensskivor och handledare i smide.**Övrigt:**
- Mycket kanaldragningar i tak
- Hyllinredning i trä och plåt**Värde:** 1**Att tänka på:** Ingen särskild kulturhistorisk anvisning**Skador:**
- Allmänt slitage
- Sprickor i betonggolv
- Putsskador samt färgsläpp i väggar**Åtgärder:**

- Omgjutning betonggolv
- Ommålning ytskikt och dörrblad
- Målning putsat tak

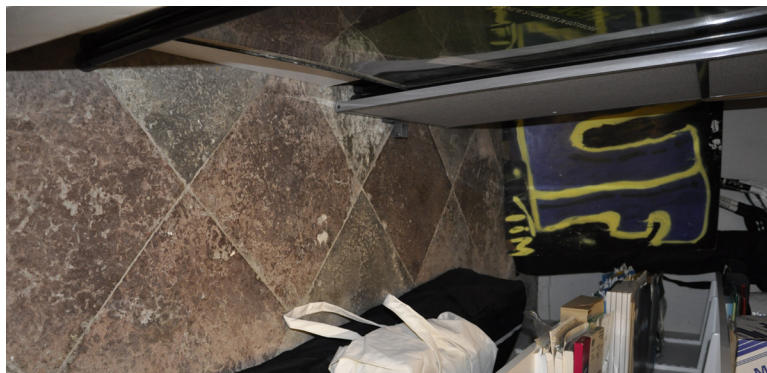
Rum 4221, golv.

Skador: - Viss fukt i väggens nederkant.
- Generellt slitage.
- Smutsigt på väggar.

- Undersök orsak fukt
- Byte matta alt. framtagning kalkstengolv
- Byte linoleummatta i trappa samt trappnosar (20 st)
- Ommålning ytskikt och snickerier

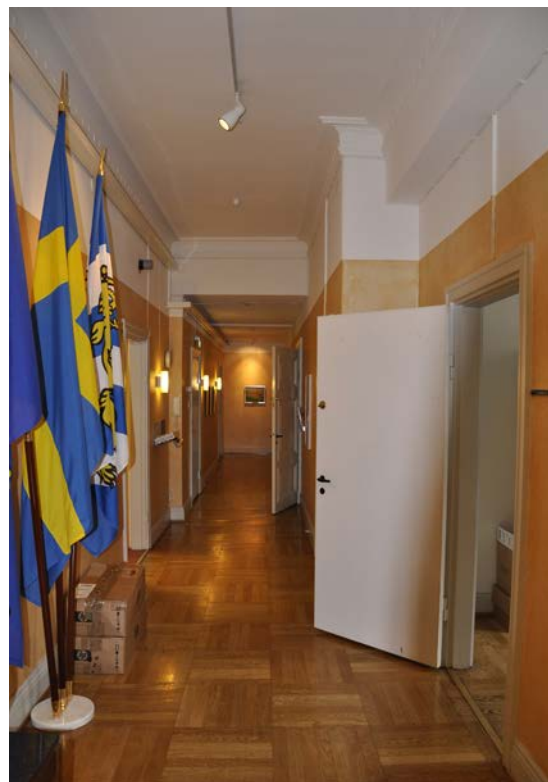
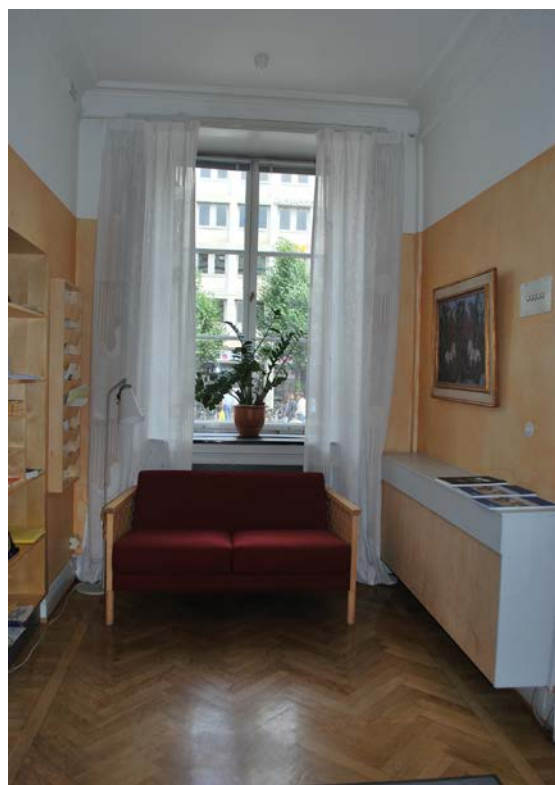
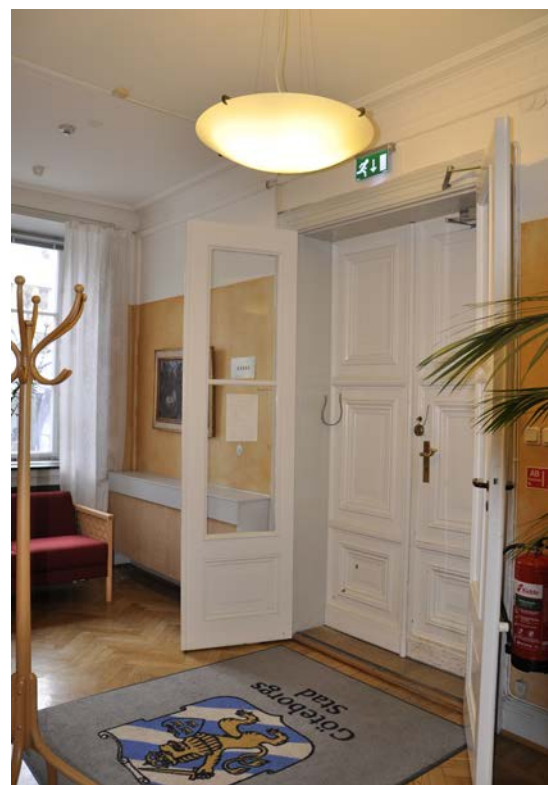
Foton över rum 4223.

- Sprickbildning i tak och vägg.
- Fönster i behov av renovering.
- Färgflagnig i fönstersmyg.

- Lagning sprickor
- Parkett, slipning och lackning
- Ommålning ytskikt och snickerier
- Renovering och ommålning fönster
- Målning tak med stuckatur

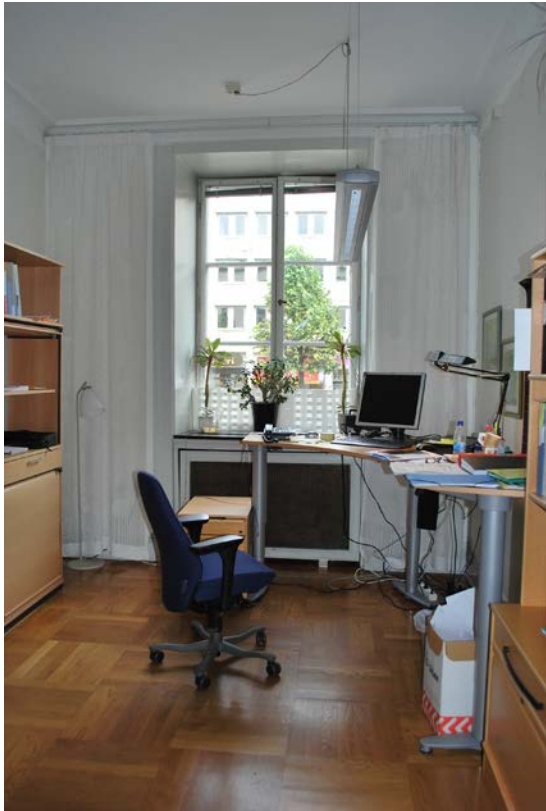
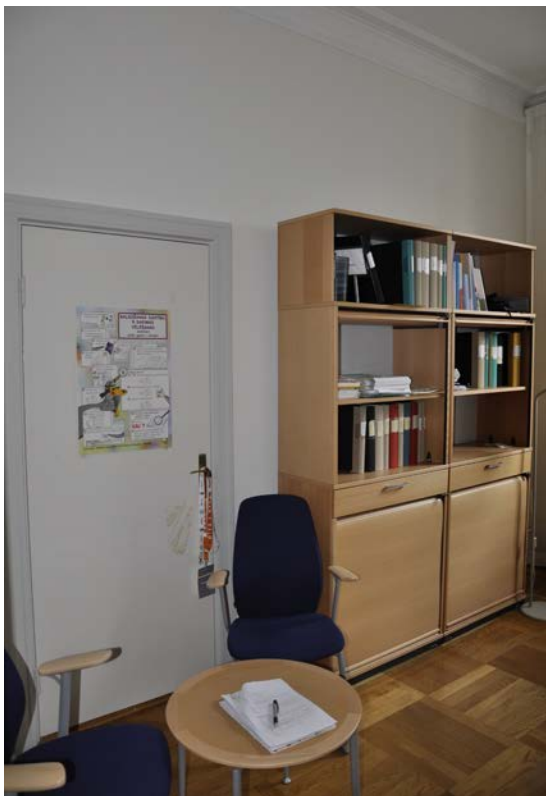
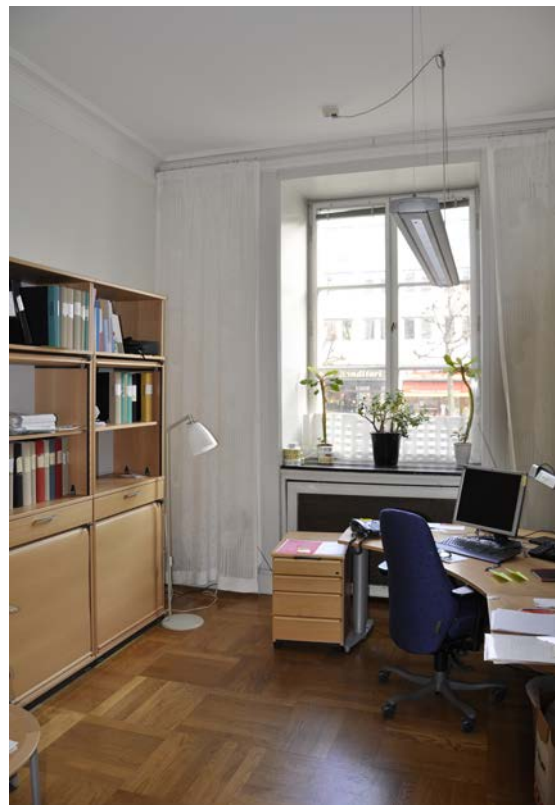
Foton över rum 4224 och nedan 4225.

Skador: - Generellt slitage på parkett, speciellt vid skrivbord.
- Färgflagnig på golvlist.
- Sprickbildning i tak och stuckatur.
- Fönster i behov av renovering.
- Färgflagnig i fönstersmyg.

- Lagning sprickor
- Parkett, slipning och lackning
- Ommålning ytskikt och snickerier
- Renovering och ommålning fönster

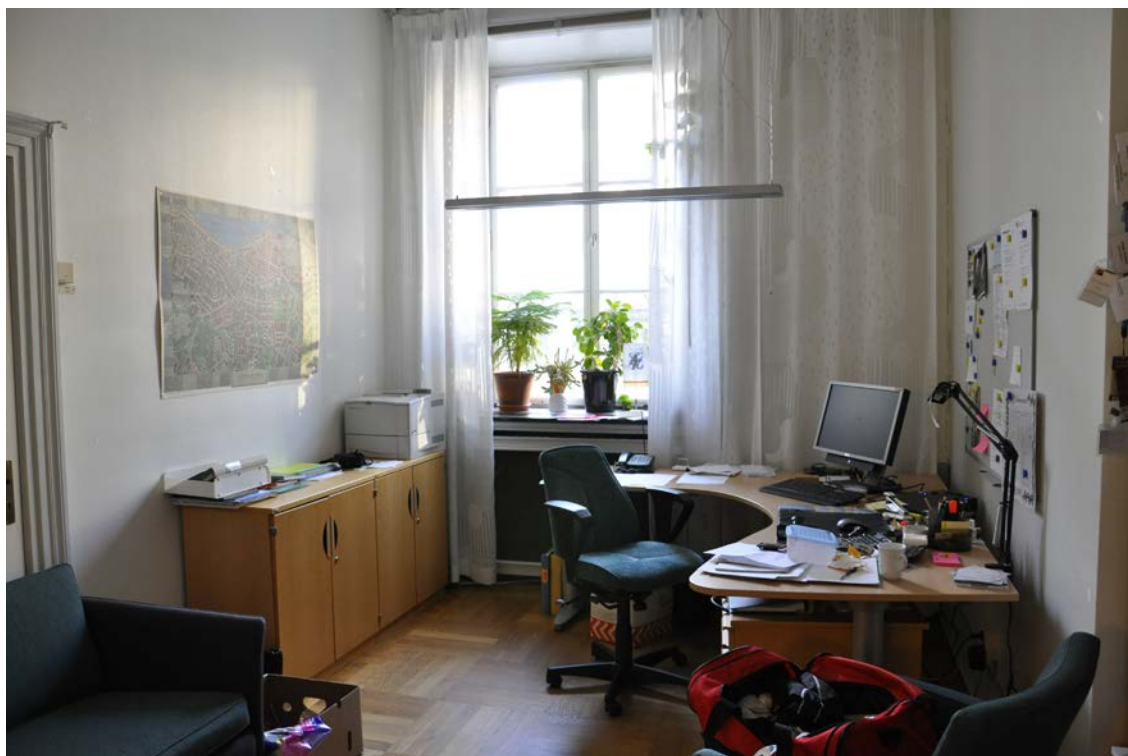
Foto över rum 4226

- Sprickbildning i tak.
- Färgflagnig på dörrfoder.
- Fönster i behov av renovering.

| Åtgärder: | Genomförande: | Intervall: |
|---|---|---|
| - Lagning sprickor | 0-2 år | Översyn |
| - Ommålning ytskikt och snickerier | 5-10 år | 15 år |
| - Renovering och ommålning fönster | 5-10 år | 15 år |

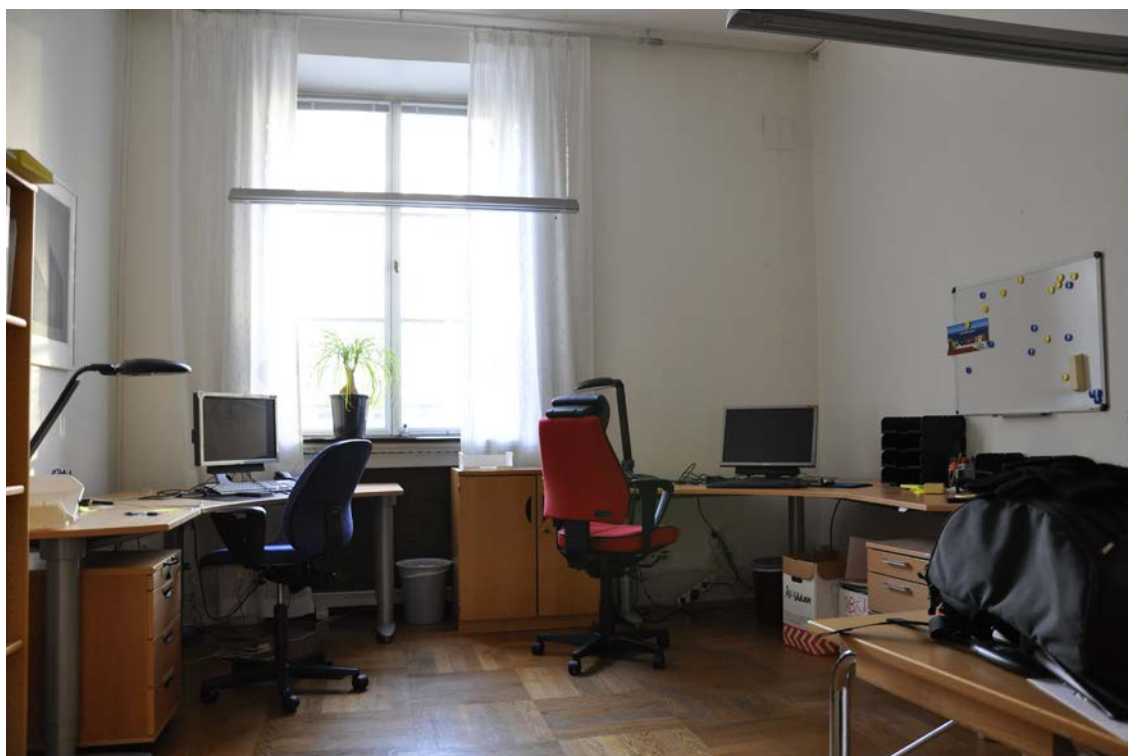
Foto över rum 4227

- Mindre sprickbildning i tak.
- Mindre sprickbildning i vägg mot 4226.
- Fönster i behov av renovering.

- Lagning sprickor
- Parkett, slipning och lackning
- Ommålning ytskikt och snickerier
- Renovering och ommålning fönster

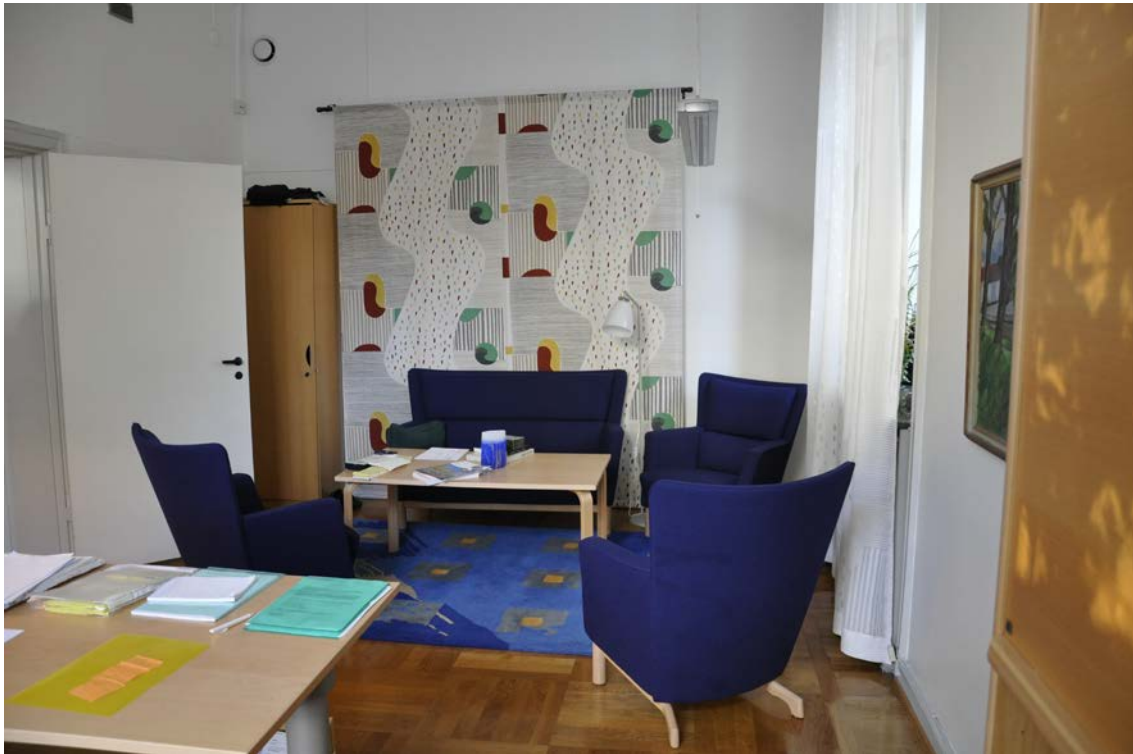
Foto över rum 4228.

- Rummet skall hanteras varsamt och ev ingrepp i väggar bör begränsas. Det kan finnas underliggande måleri.
- Skador:** - Visst slitage på parkett.
- Viss sprickbildning i tak.

| Åtgärder: | Genomförande: | Intervall: |
|---|---|---|
| - Lagning sprickor | 0-2 år | Översyn |
| - Ommålning ytskikt och snickerier | 5-10 år | 15 år |
| - Renovering och ommålning fönster | 5-10 år | 15 år |
