Börsen

Historik & Vård- och underhållsplan för Börsen, Kv Högvakten
Nordstaden 16:2

2011

Del II: Vård- och underhållsplan för Börsen, Kv Högvakten

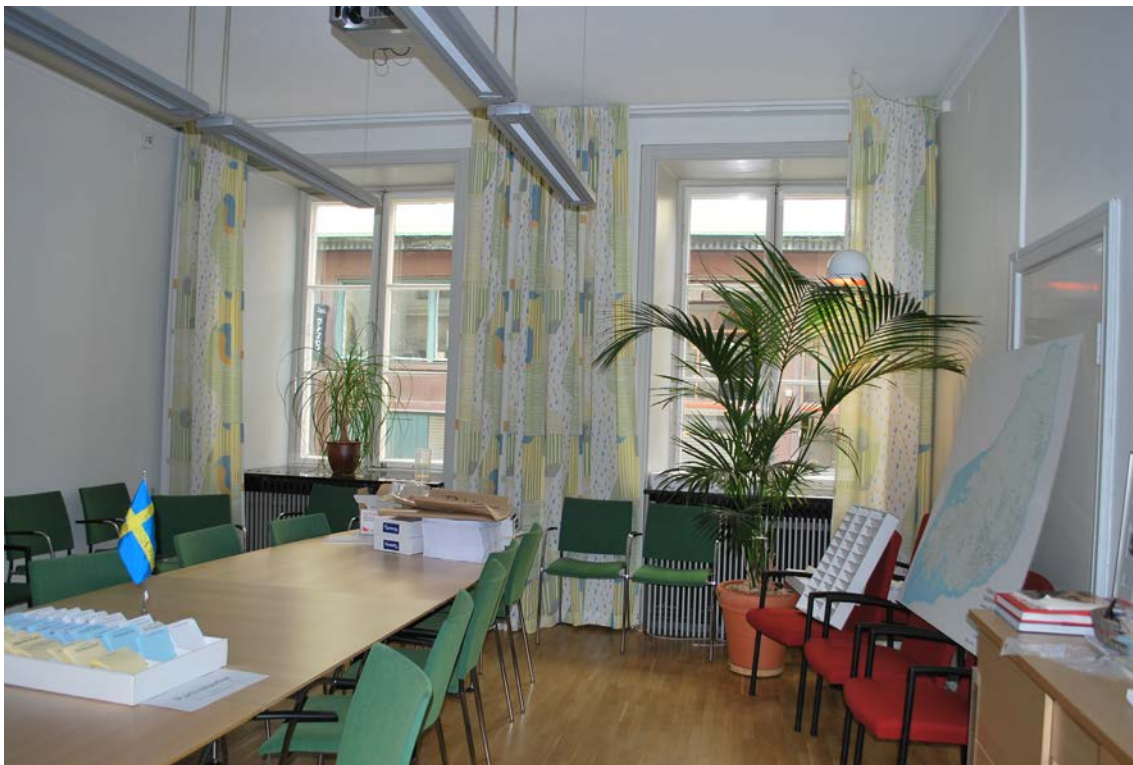
Foto över rum 4229.

Skador: - Mindre slitage på parkett.
- Visst slitage golvlist.
- Mindre sprickbildning i tak.
- Mindre sprickbildning i vägg.
- Fönster i behov av renovering.

- Lagning sprickor
- Parkett, slipning och lackning
- Ommålning ytskikt och snickerier
- Renovering och ommålning fönster

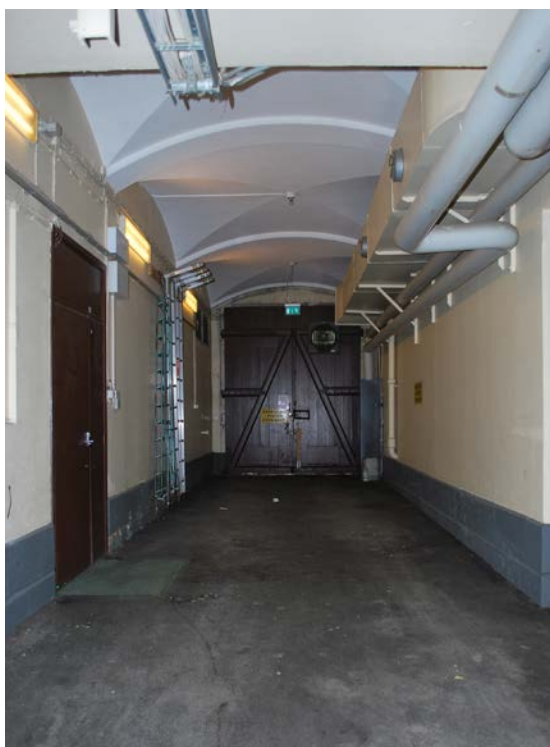
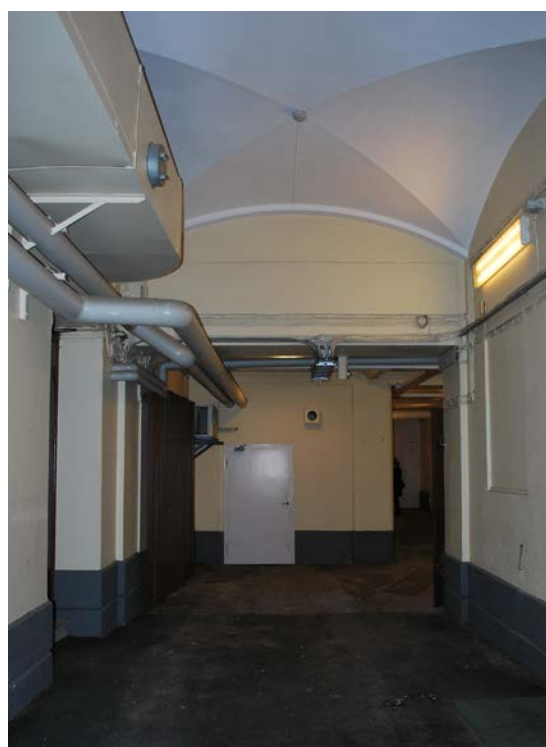
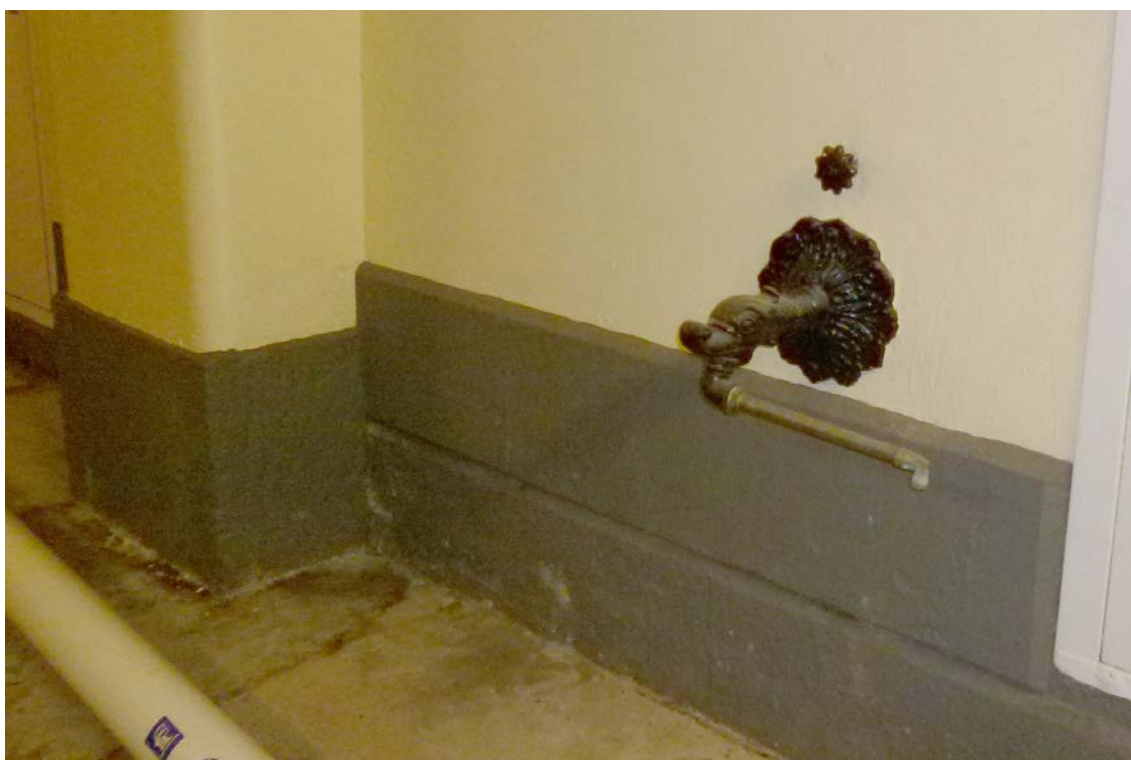
Foton över portgång 4232.

- Skador:** - Golvet är lappat och lagat i olika perioder.
 - Vissa putsskador på väggar.
 - Puts och fuktskador i sockel i yttre portgången.
 - Fuktskador i vägg mot kök.

| - Översyn fuktskador vägg | 0-2 år | Översyn |
| - Omläggning av markbeläggning med marksten | 2-5 år | 50 år |
| - Ommålning ytskikt och snickerier | 2-5 år | 15 år |

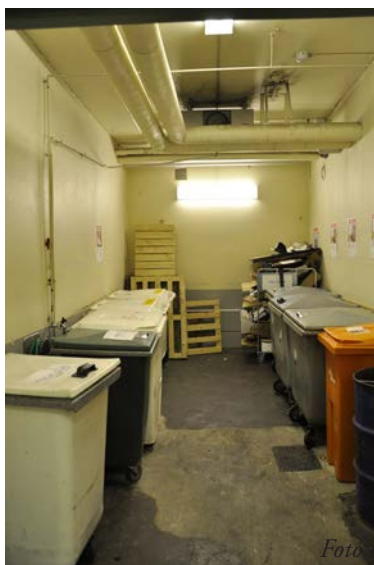
Foto över rum 4234.

- Skador:** - Generellt mycket smutsigt.
- Skador på golv.
- Skador på puts vid sopkärl.
- Fuktskador vid kran.
- Smutsigt vid fläkt.

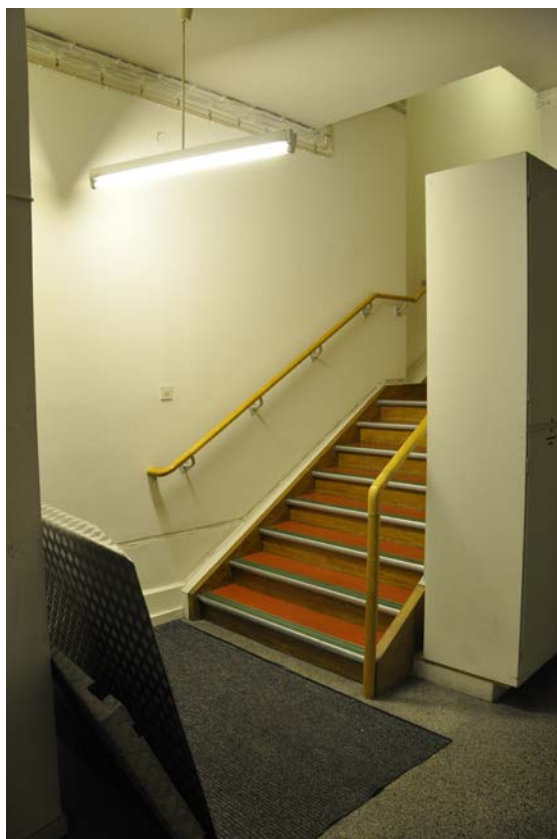
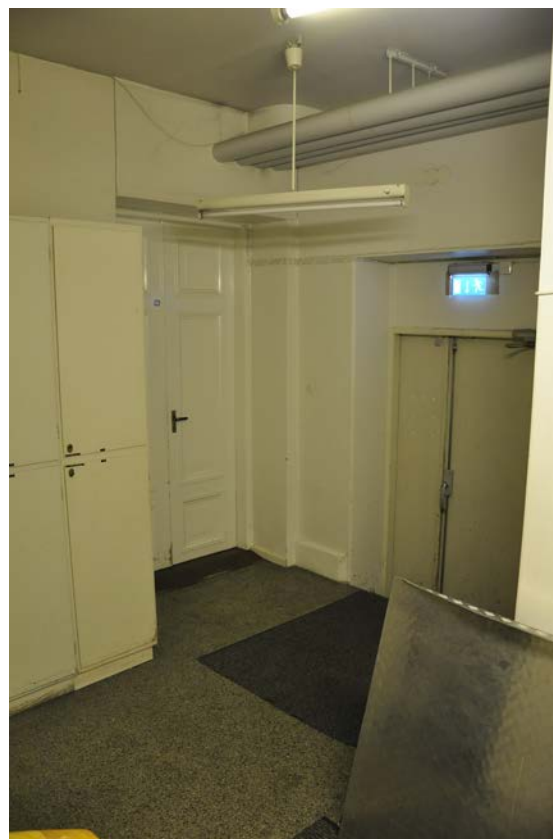
Foton över rum 4241.

- Skador:** - Generellt slitage
- Sprickor i golv
- Putsskador
- Fuktskador i väv mot 4239 samt i dörrsmyg mot kök.

| Åtgärder: | Genomförande: | Intervall: |
|---|---|---|
| - Lagning sprickor och åtgärda fuktskador | 2-5 år | Översyn |
| - Omläggning matta i trappan och nya trappnosar | 2-5 år | 25 år |
| - Ommålning ytskikt och snickerier | 2-5 år | 15 år |

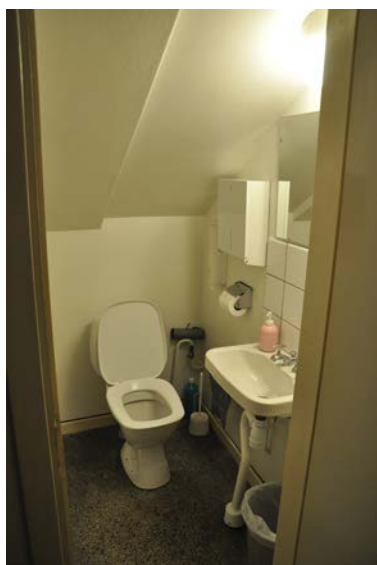
Foton över rum 4242.

- Golv:** Terrazzosten.
- Golvlist:** Slät och målad, senare.
- Väggar:** Målade, kaklade vid handfat.
- Dörrar:** WC:4243 – Släta dörrblad, senare tillkomna, samt släta dörrfoder.
- Fönster:** -
- Tak:** Slätmålat snedtak.
- Övrigt:** -
- Värde:** 1
- Att tänka på:** Ingen kulturhistorisk anvisning
- Skador:** - Stor spricka mellan vägg och golvlist

- Lagning spricka
- Slipning av terrazzosten
- Omkakling vid handfat
- Ommålning ytskikt och snickerier

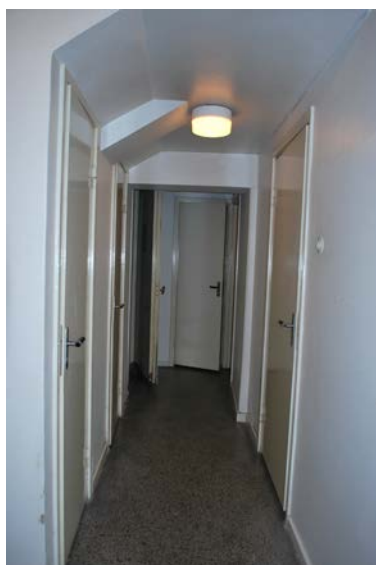
*Foton över rum 4243.*

- Allmänt slitage.
- Stora glipor mellan golvlist och vägg.
- Fuktskador, delvis lagade mot 4247 och 4250.
- Horisontell spricka på vägg mellan 4247 och 4250.
- Putsskada mot hörn WC.
- Mekaniskt slitage på dörrblad.

- Lagning sprickor
- Slipning av terrazzosten
- Ommålning ytskikt och snickerier

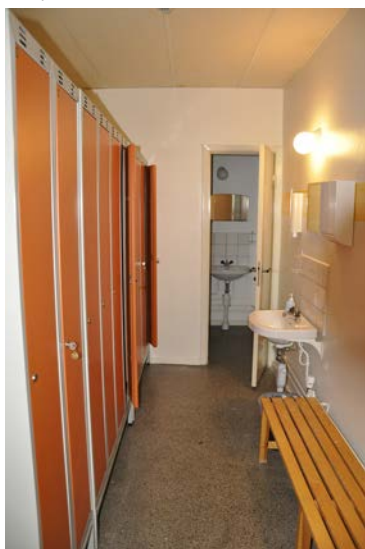
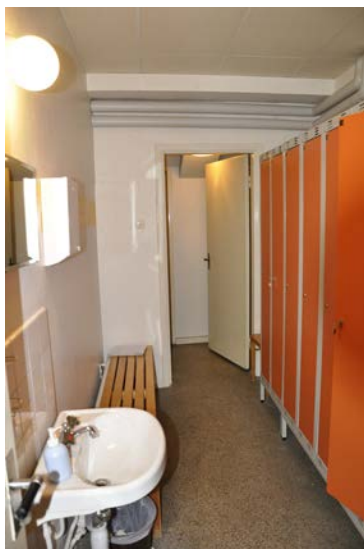
Foton över rum 4250.

Skador: - Småsprickor i golvet.
- Relativt stor sättningspricka i vägg.
- Fuktskada i undertak.

- Lagning sprickor
- Slipning terrazzosten
- Omkakling vid handfat
- Ommålning ytskikt och snickerier
- Byte undertak

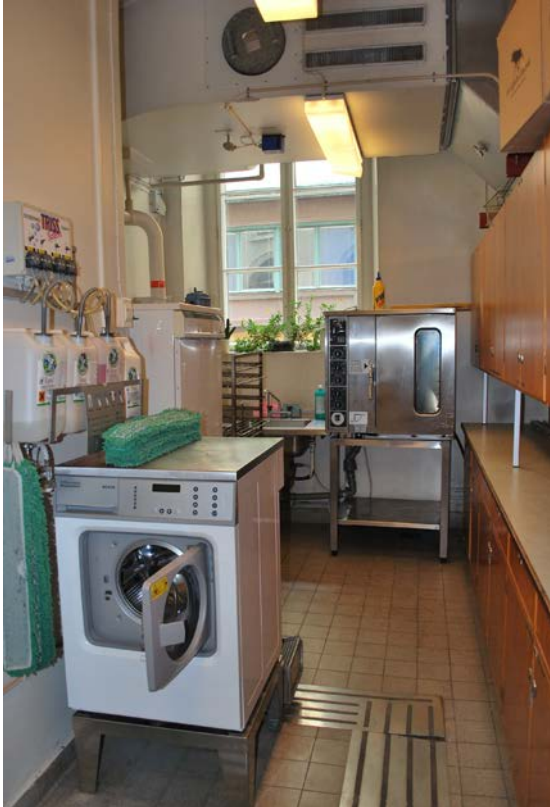
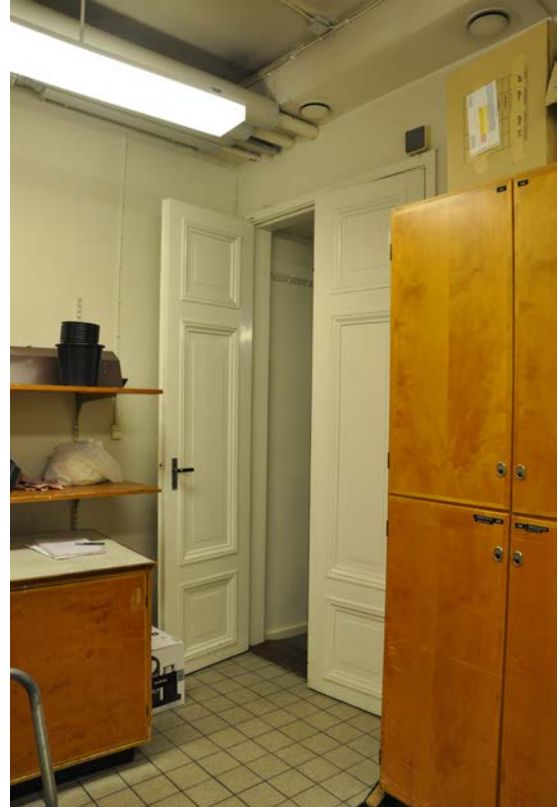
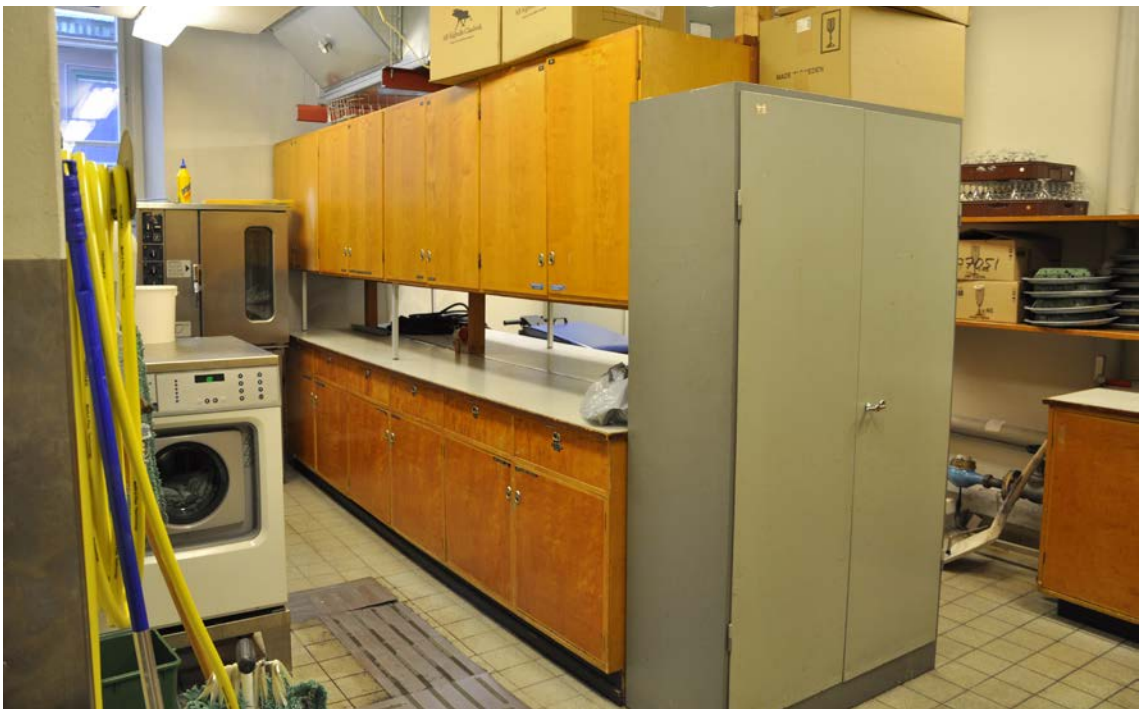
Foton över rum 4258.

- Äldre skåpsinredning i björk, från 1950-talet. Välbevarad.
- Bänkskivor i perstorp.
- Mycket kanaldragningar i taket.
- Köksutrustning.
- Ventilationsanläggning.

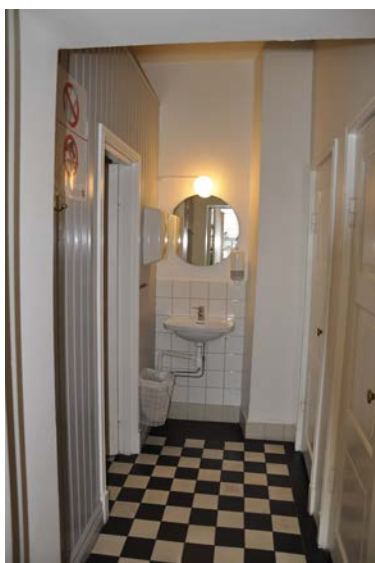
Foto över rum 4264a.

- Golv:** Klinker.
- Golvlist:** Profilerad golvlist, senare.
- Väggar:** Pärlspont mot 4264b, målade skivor mot WC. Delvis kaklat vid handfat.
- Dörrar:** 4264:4222 – Slät dörr. Profilerat dörrfoder:
4264:4265,66 – 2 st fyllningsdörrar med 1920-talslås. Profilerat dörrfoder.
4264:4264b – Senare fyllningsdörr, profilerat dörrfoder.
- Fönster:** -
- Tak:** Putsat och målat.
- Övrigt:** -
- Värde:** 2
- Att tänka på:** I rummet finns vissa kulturhistoriskt värdefulla detaljer så som dörrfoder och lås från 1920-talet vilka bör hanteras varsamt.
- Skador:** - Sprickor i tak
- Färgspjälkning i vägg vid handfat

- Byte klinker
- Lagning sprickor
- Ommålning ytskikt och snickerier

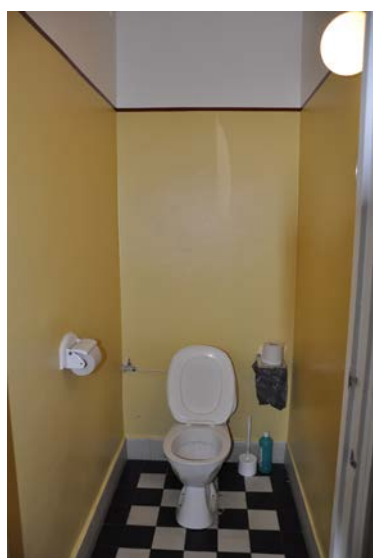
*Foto över rum 4265-66.*

4265-66 WC**Golv:** Klinker.**Golvlist:** Klinker.**Väggar:** Putsade och målade, mellanvägg av gipsskivor.**Dörrar:** 4265:4264a – Fyllningsdörrar med 1920-talslås. Profilerat dörrfoder.
4266:4264a – Fyllningsdörrar med 1920-talslås. Profilerat dörrfoder.**Fönster:** -**Tak:** Putsat och slätmålat.**Övrigt:** -**Värde:** 2**Att tänka på:** Ingen kulturhistorisk anvisning**Skador:** - Viss sprickbildning i tak**Åtgärder:**

- Lagning sprickor
- Byte klinker
- Ommålning ytskikt och snickerier

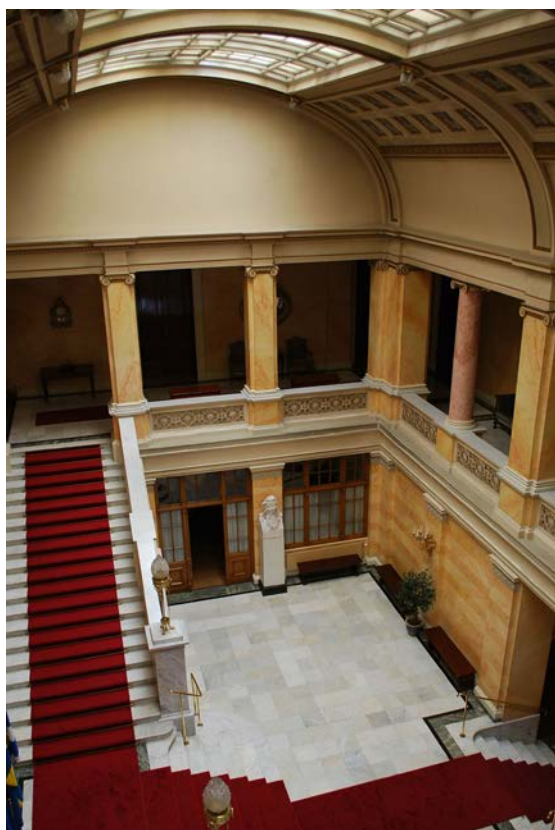
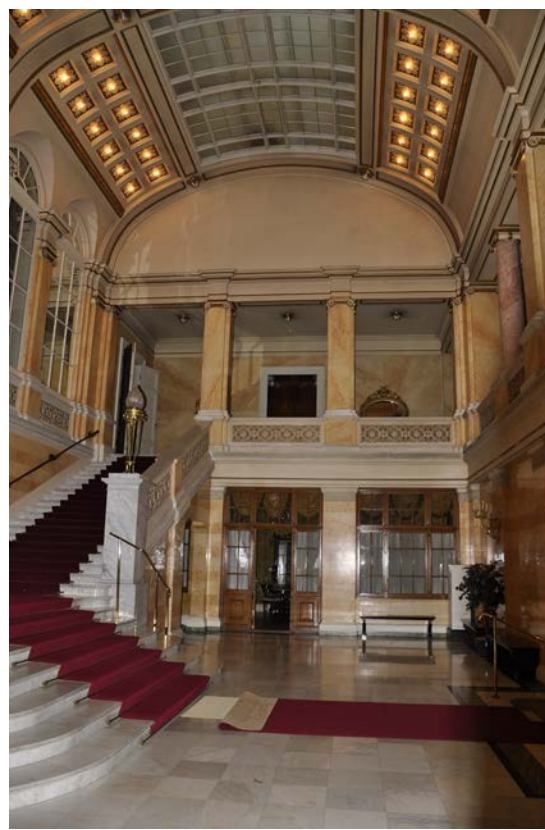
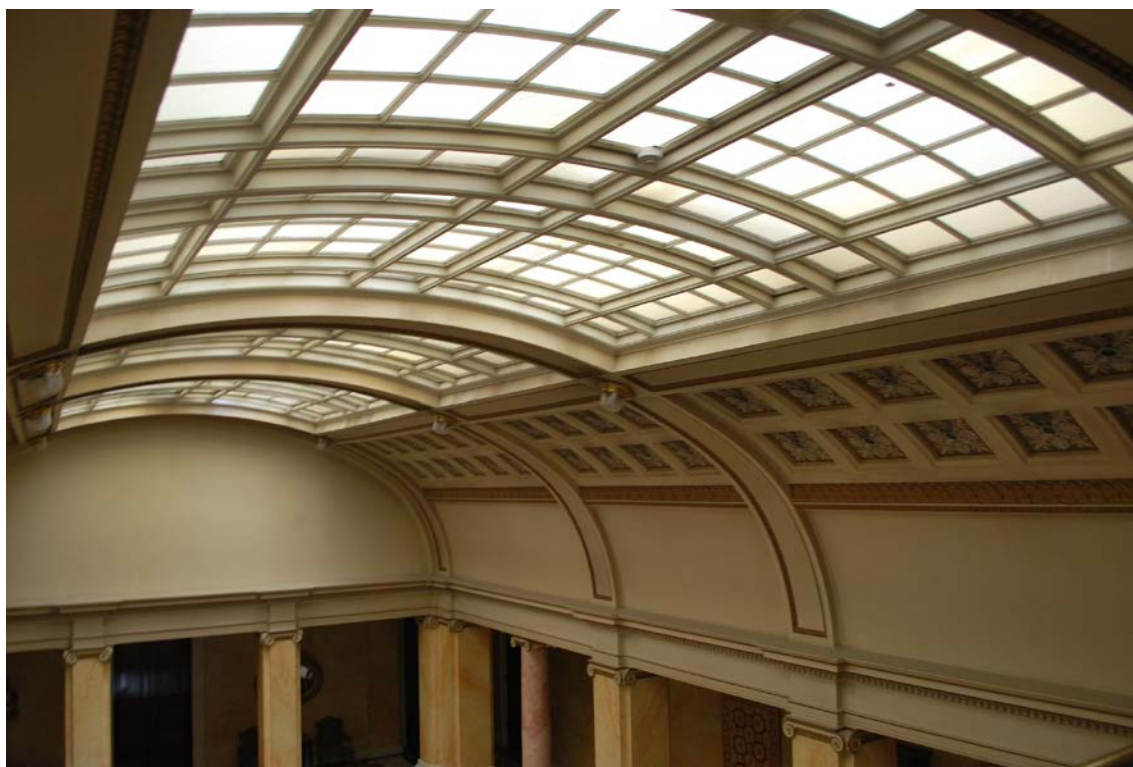
- Generellt slitage och smutsade ytor.
- Mekaniskt slitage på dörrpartier.
- Putsskador och slitage på vägghörn.
- Mindre sprickor i väggar. Större spricka i vägg mot trapplopp.
- Räcke uppvisar färgsläpp.
- Färgsläpp i taket och på taklisten.

Foton över stora trapphuset.

| Åtgärder: | Genomförande: | Intervall: |
|---|---|---|
| - Lagning av sprickor i väggar och tak av konservator | 2-5 år | Översyn |
| - Målning/retuschering snickerier | 2-5 år | 15 år |
| - Ommålning/retuschering tak | 10-15 år | 20 år |

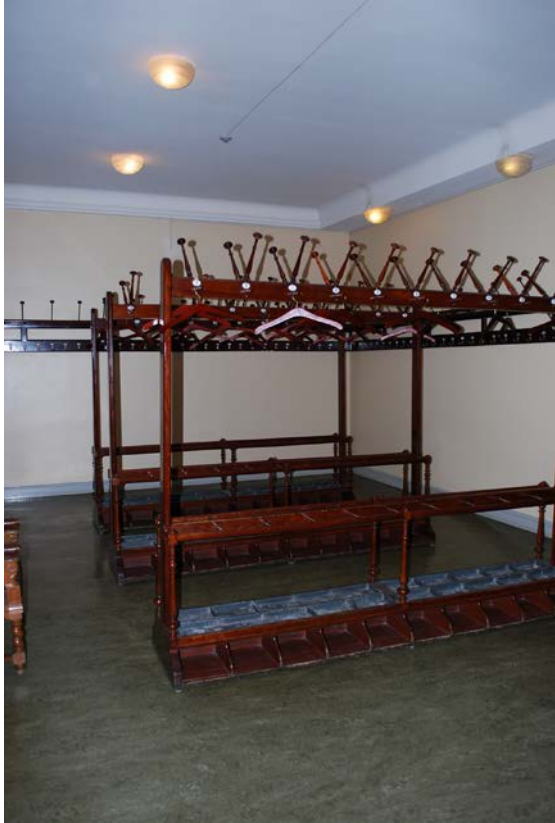
Skador: - Krackeleringar i färg på väggar.
- Stor spricka i vägg mot rum 4315.
- Mindre sprickor i tak.

Foton över rum 4309.

| Åtgärder: | Genomförande: | Intervall: |
|---|---|---|
| - Lagning av sprickor i väggar och tak. | 10-15 år | Översyn |
| - Ommålning ytskikt | 10-15 år | 15 år |
| - Målning snickerier | 2-5 år | 15 år |

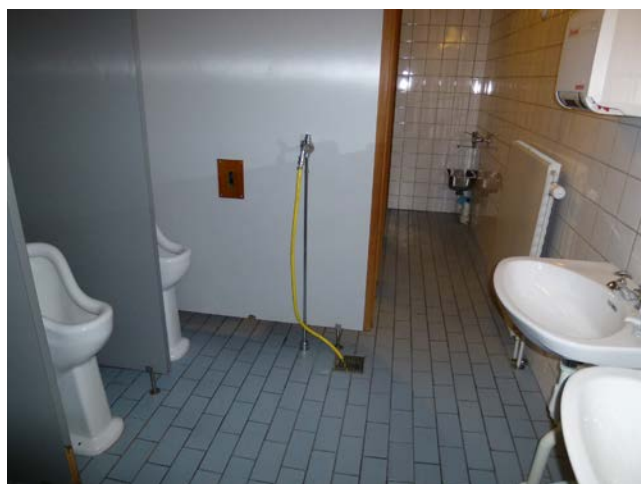
Foto över rum 4311.

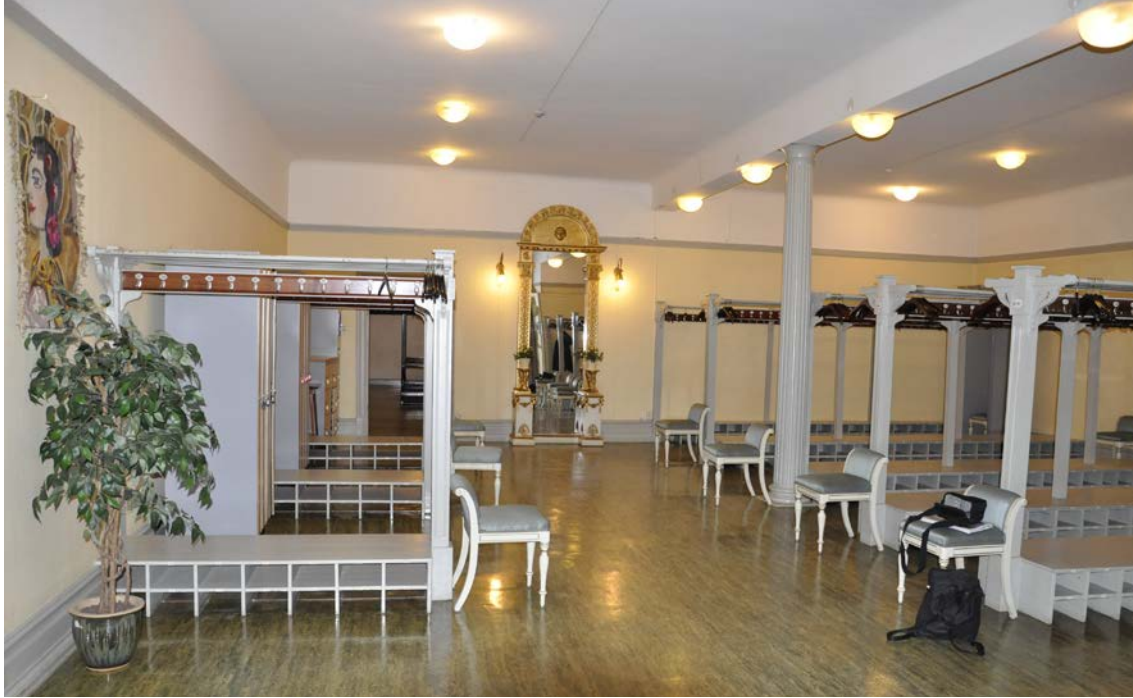
Skador: - Mekaniskt slitage.
- Sprickor i tak.

Foto över rum 4315.

| Åtgärder: | Genomförande: | Intervall: |
|--|---|---|
| - Lagning sprickor och målning tak | 5-10 år | 15 år |
| - Ommålning ytskikt | 5-10 år | 15 år |
| - Ommålning snickerier och ådringsmålning dörrblad | 5-10 år | 15 år |

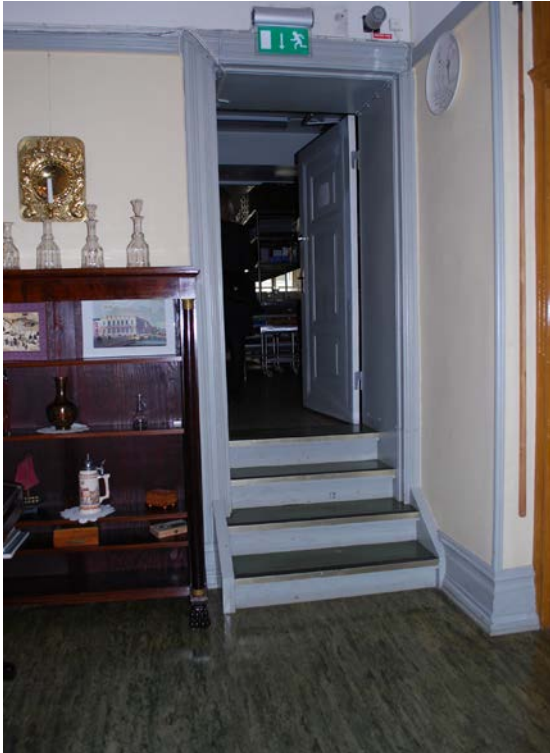
- Skador:** - Huvudsakligen ett slitage, framför allt på golv och dörrblad.
- Sprickor i panel, fönstersmygar och fönsterbrädor mot vestibul.
- Mindre färgsläpp i tak.

Foto över rum 4324 samt nedan 4325.

| Åtgärder: | Genomförande: | Intervall: |
|---|---|---|
| - Retuschering snickerier /lagning sprickor | 5-10 år | 20 år |
| - Ådringsmålning snickerier | 15-20 år | 20 år |
| - Retuschering tak med förgyllningar | 15-20 år | 20 år |

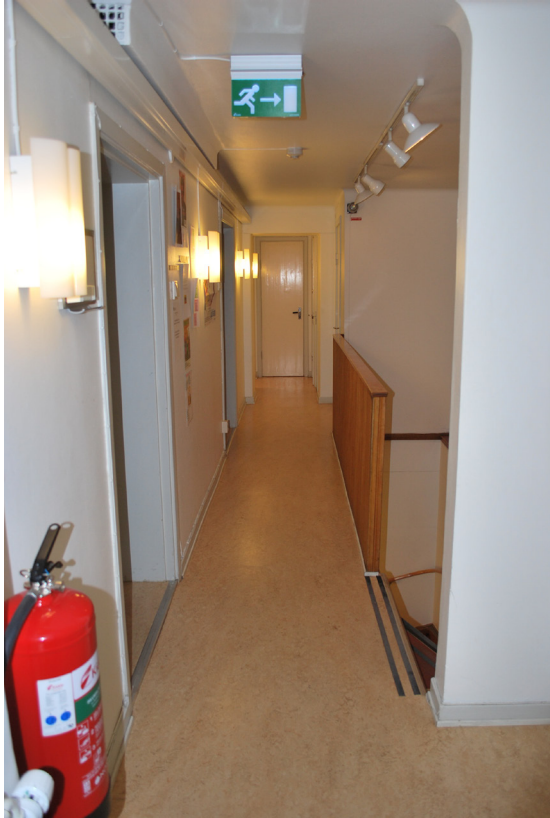
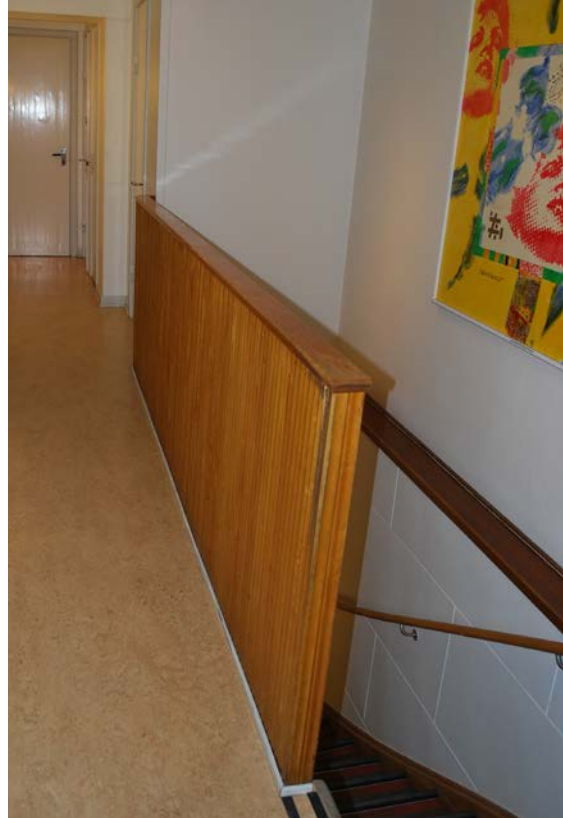
- Inbyggda garderober samt trappräcke är bevarandevärda.
- Skador:** - Generellt slitage, inga stora skador.
- Spricka mot tak vid garderober.

Foton över rum 4342.

| Åtgärder: | Genomförande: | Intervall: |
|---|---|---|
| - Lagning spricka tak | 10-15 år | Översyn |
| - Ommålning ytskikt och dörrblad | 10-15 år | 15 år |
| - Fönsterrenovering | 10-15 år | 15 år |

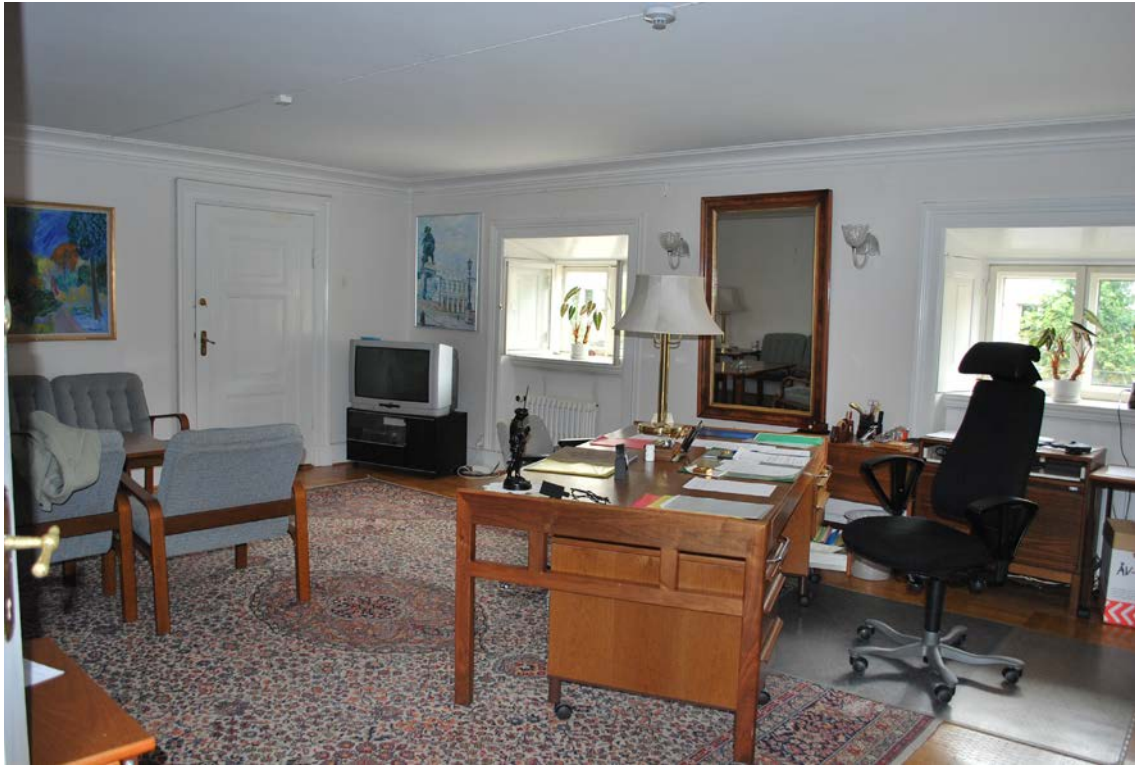
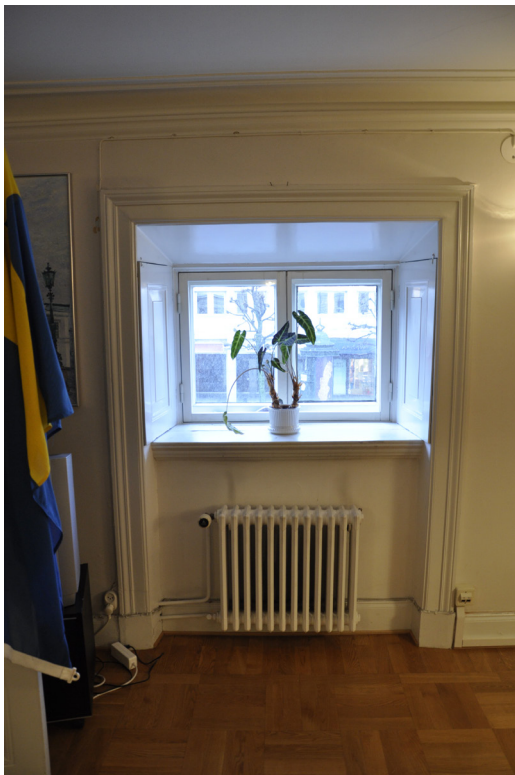
Foto över rum 4354.

Skador: - Generellt slitage på dörrblad och dörrfoder med färgflagning och sprickbildning.
- Fönster i renoveringsbehov.
- Färgflagning och sprickor i fönsterbänkar och smygar.
- Viss sprickbildning i vägg mot Östra Hamngatan.

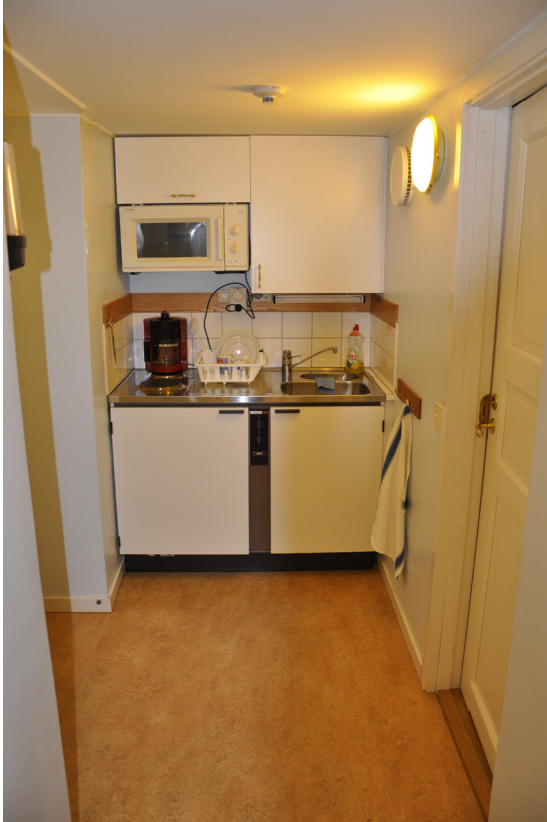
Foto över rum 4356.

- Skador:** - Generellt slitage på dörrblad och dörrfoder med färgflagning och sprickbildning.
- Viss sprickbildning i väggar, i anslutning till dörrar.

| Åtgärder: | Genomförande: | Intervall: |
|---|---|---|
| - Ommålning snickerier | 5-10 år | 15 år |
| - Renovering och ommålning fönster | 5-10 år | 15 år |

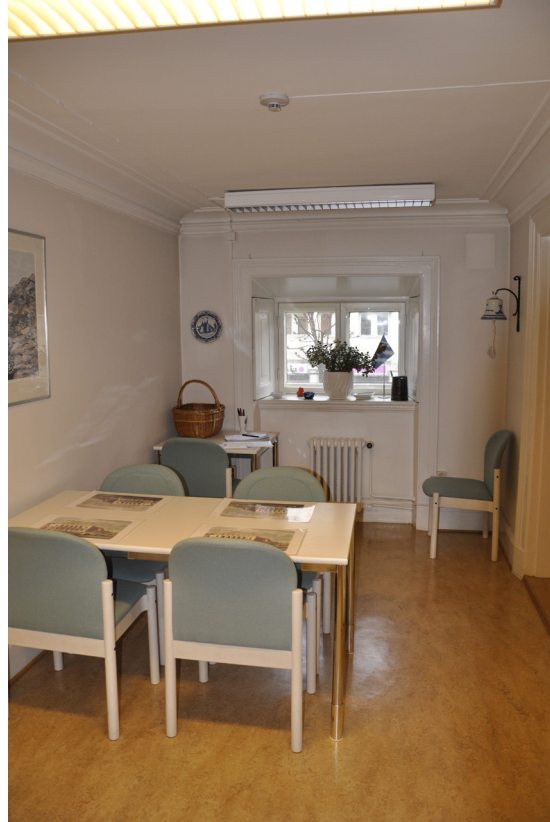
Foto över rum 4357.

Fönster: -**Tak:** Målade gipsskivor.**Övrigt:** - Köksinredning från 1980-talet**Värde:** 1**Att tänka på:** Ingen kulturhistorisk anvisning.**Skador:** - Generellt smutsat på väggar.
- Färgflagnig på dörr mot rum 4351.
- Spricka i vägg mot 4357.

| Åtgärder: | Genomförande: | Intervall: |
|---|---|---|
| - Lagning sprickor | 5-10 år | Översyn |

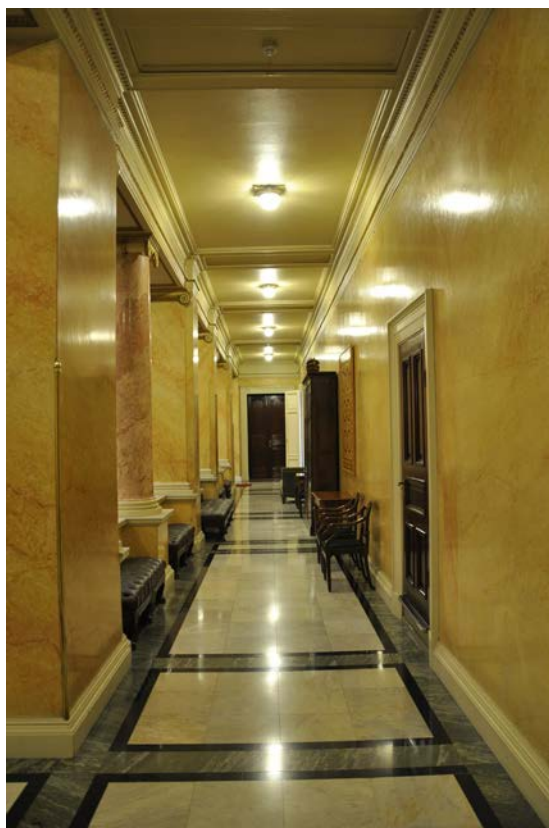
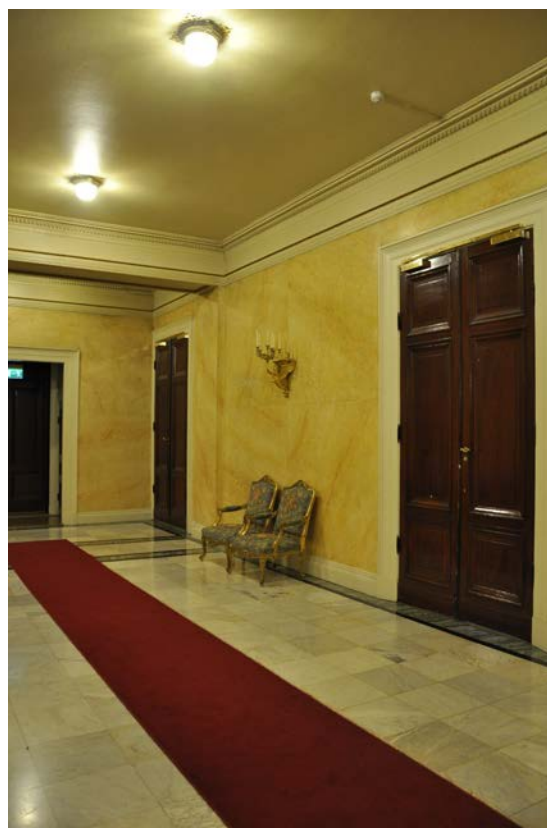
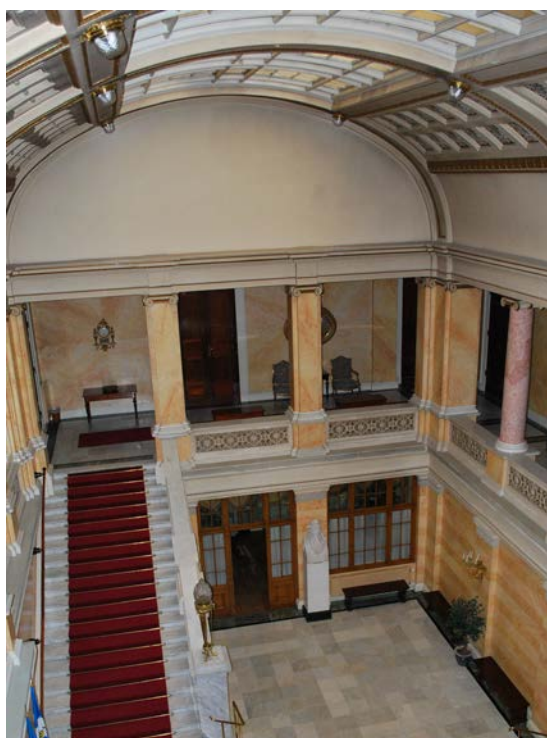
Foton övre arkadgången.

- Allmänt slitage.
- Krackeleringar i färg på ett par ställen.
- Mekaniska skador på dörrblad, framför allt till Stora och Lilla Börssalen.
- Sättningsprickor i väggar, framför allt en större mot Sessionssalen samt även i hörn mot Pompeijanska rummet (rum 4419).
- Vaggarnas marmorstuck smutsad.
- Mindre sprickor i tak samt smutsig takfris.

| Åtgärder: | Genomförande: | Intervall: |
|--|---|---|
| - Lagning sprickor | 2-5 år | Översyn |
| - Retuschering 2 st ådringsmålade fyllnadsdörrar | 5-10 år | 15 år |
| - Retuschering tak med förgyllning | 5-10 år | 20 år |

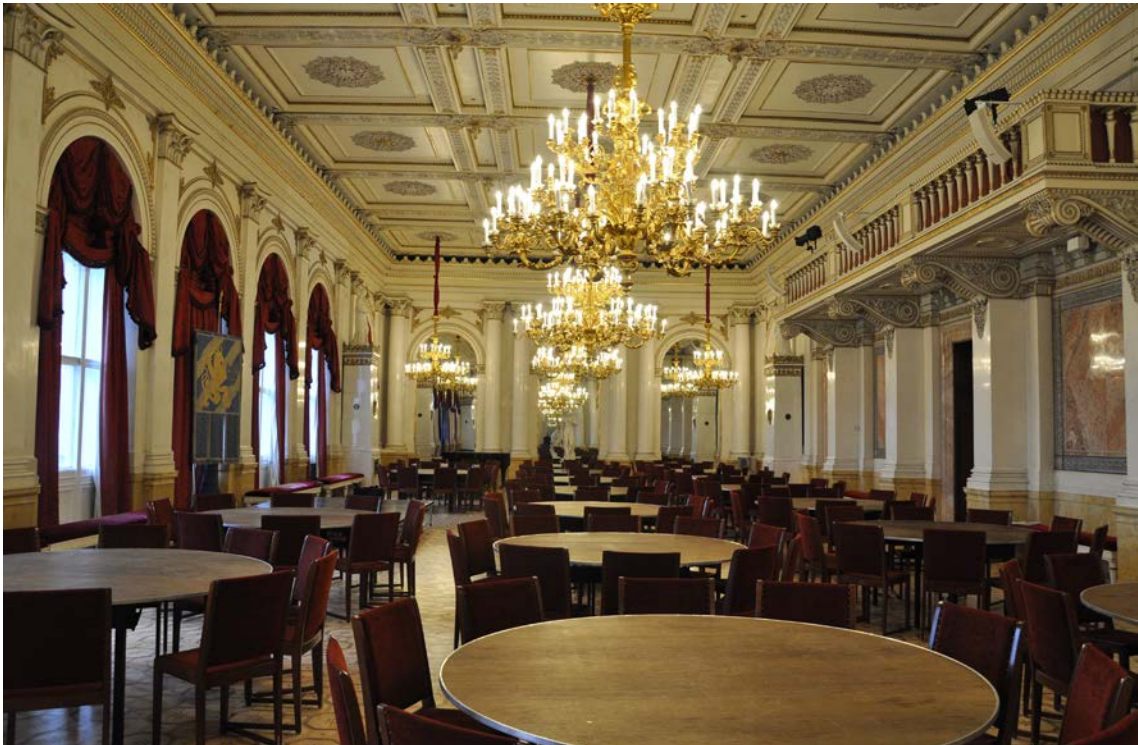
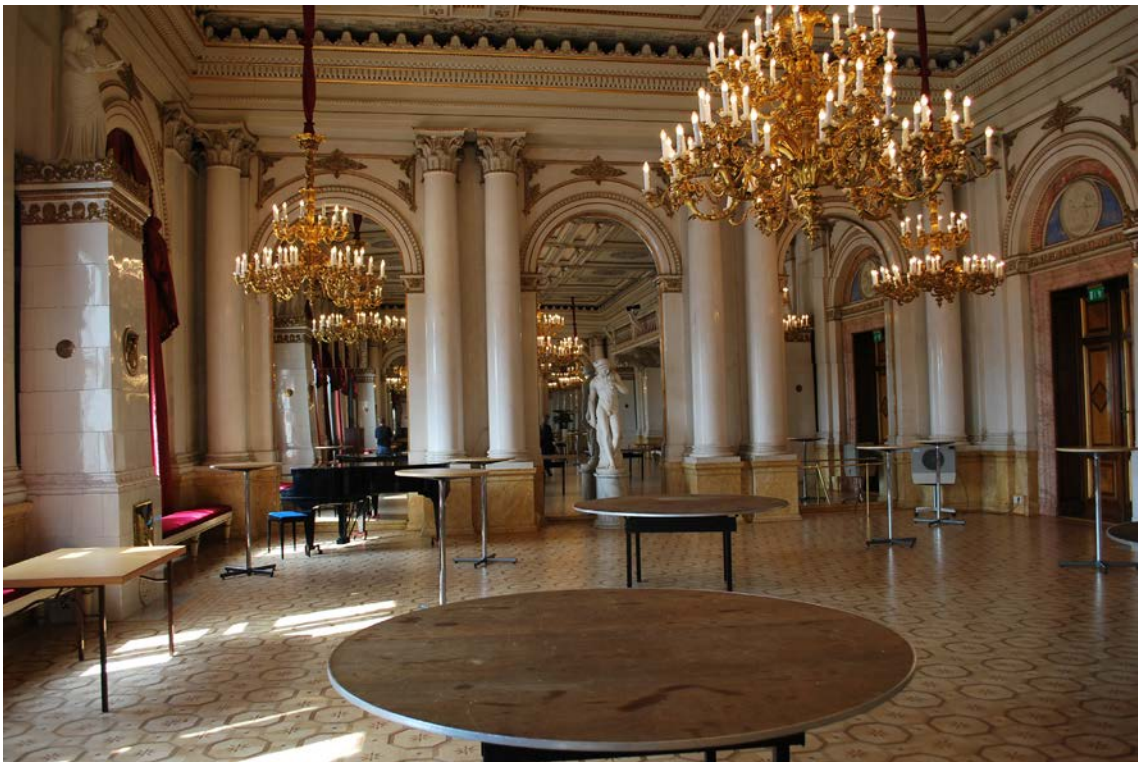
Foton över rum 4405.

- Generellt slitage.
- Putsskador golvlist och skursocklar.
- Mekaniska skador på dörrblad, framför allt mot arkadgången.
- Sättningsprickor i väggar, framför allt i delen som vetter mot Stadshuset.
- Krackeleringar och smutsigt på stucco lustroväggar och pilastrar, framför allt i hörn.
- Sättningsprickor i tak, framför allt i takfris. Omfattande sprickbildning.

| Åtgärder: | Genomförande: | Intervall: |
|--|---|---|
| - Särkring och lagning av sprickor | 0-2 år | Översyn |
| - Renovering fönster (2 st + 5 st m fönsterdörrar) | 5-10 år | 10 år |
| - Retuschering tak med stuck och förgyllningar | 5-10 år | 15 år |

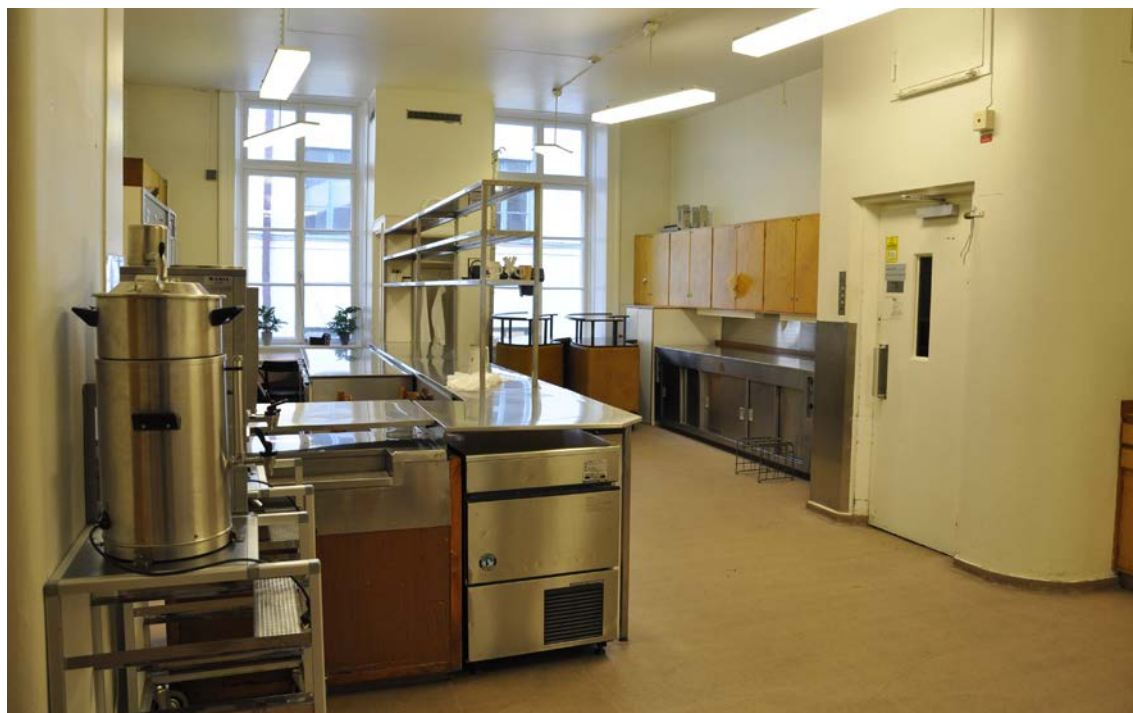
Foto över rum 4413.

Skador: Huvudsakligen ett eftersatt underhåll och föråldrad köksmiljö, inga stora skador men behov av totalrenovering.
Sprickor i snickerier.

| Åtgärder: | Genomförande: | Intervall: |
|--|---|---|
| - Ommålning ytskikt | 2-5 år | 15 år |
| - Målning snickerier | 2-5 år | 15 år |

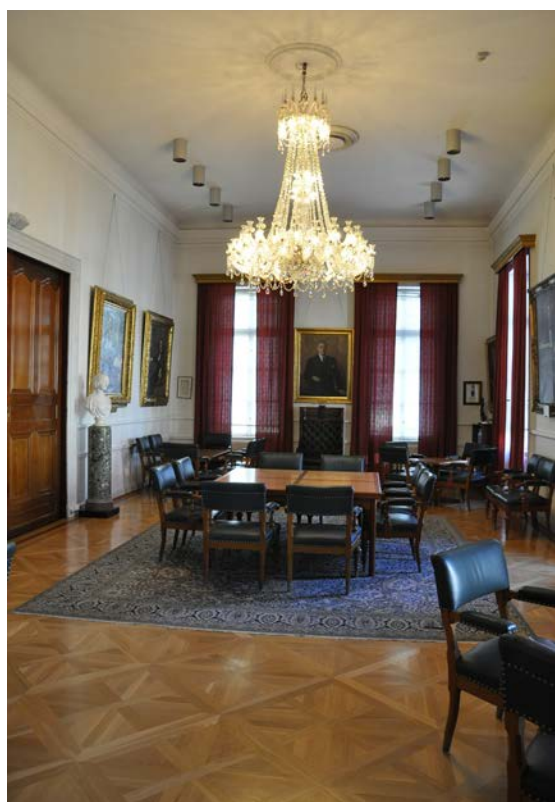
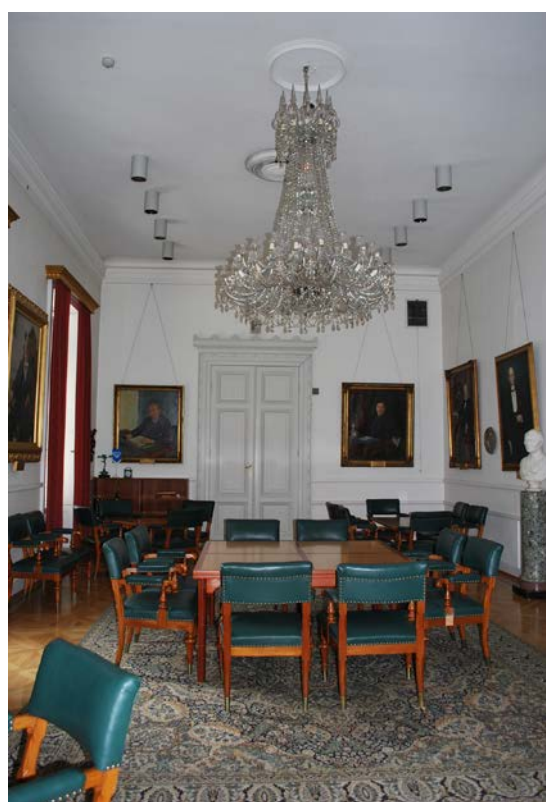
Foton över rum 4416.

- Skador:** - Generellt stort slitage på ytskikt förutom golvet som är i bra skick.
- Fönstren i behov av renovering. Färgflagor i fönstersmygen.
- Mycket sprickor och färgflagor i taket.

| - Ommålning ytskikt och lagning sprickor | 2-5 år | 15 år |
| - Retuschering mahognypardörrar | 2-5 år | 15 år |
| - Retuschering vita pardörrar med förgyllning | 2-5 år | 15 år |

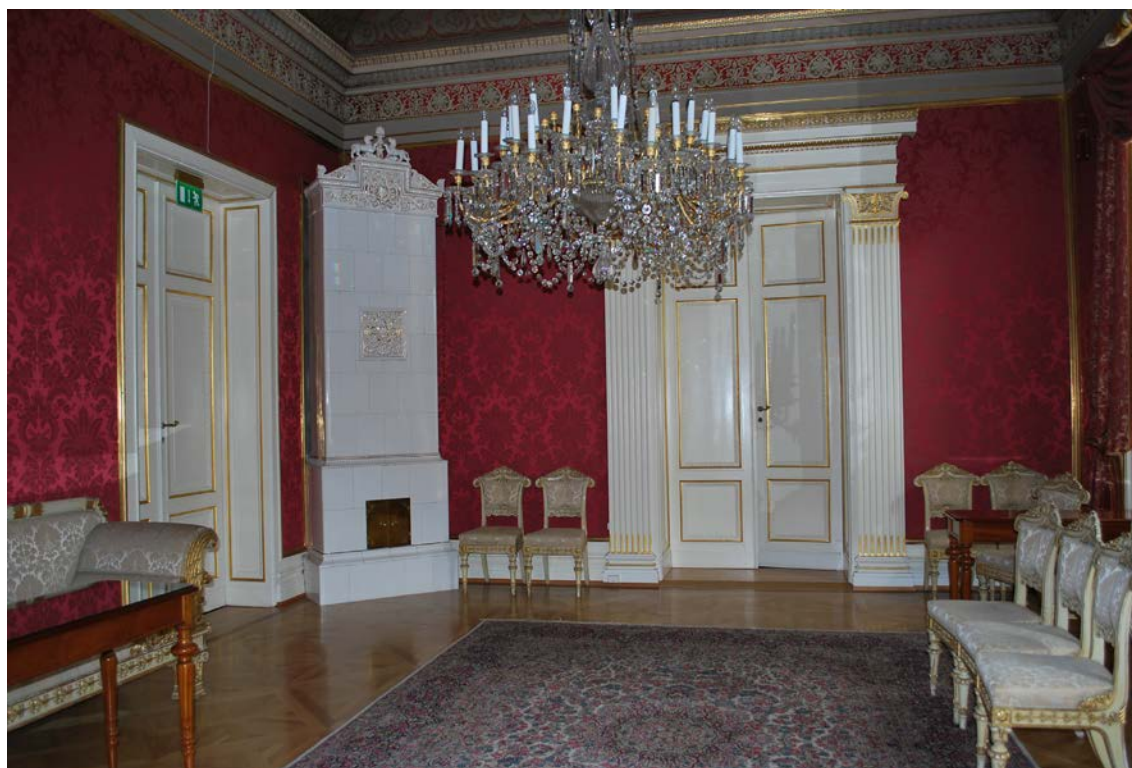
Foton över rum 4417.

- Spricka i dörrspegel mot rum 4416.
- Krackeleringar och färgsläpp i fönstersmygar.
- Fönstren i behov av renovering.

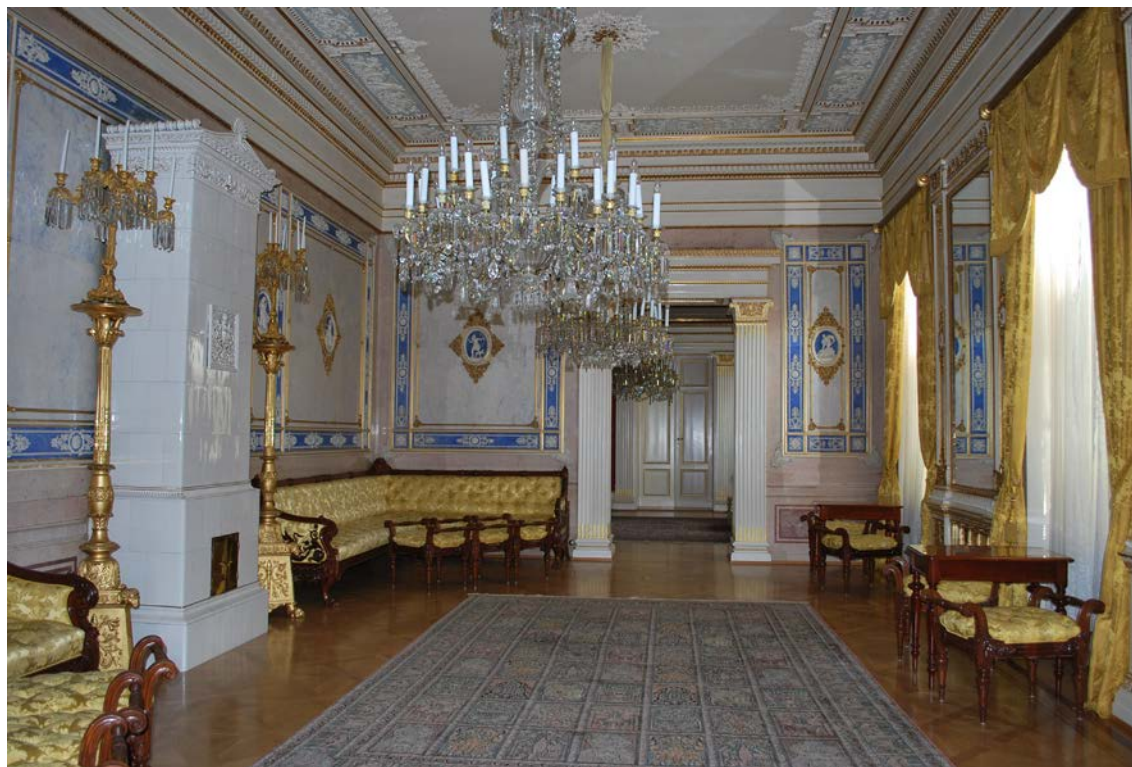
Foton över rum 4418.

- Spricka i bakkant på kakelugnen.
 - Avslagen dekor och mekaniskt slitage på dekor i spegelfälten mellan fönstren och trasig fris ovan golvlist.

| Åtgärder: | Genomförande: | Intervall: |
|---|---|---|
| - Retuschering snickerier och 3 st pardörrar | 5-10 år | 15 år |
| - Retuschering dekormålat stucktak | 5-10 år | 15 år |
