Börsen

Historik & Vård- och underhållsplan för Börsen, Kv Högvakten
Nordstaden 16:2

2011

Del II: Vård- och underhållsplan för Börsen, Kv Högvakten

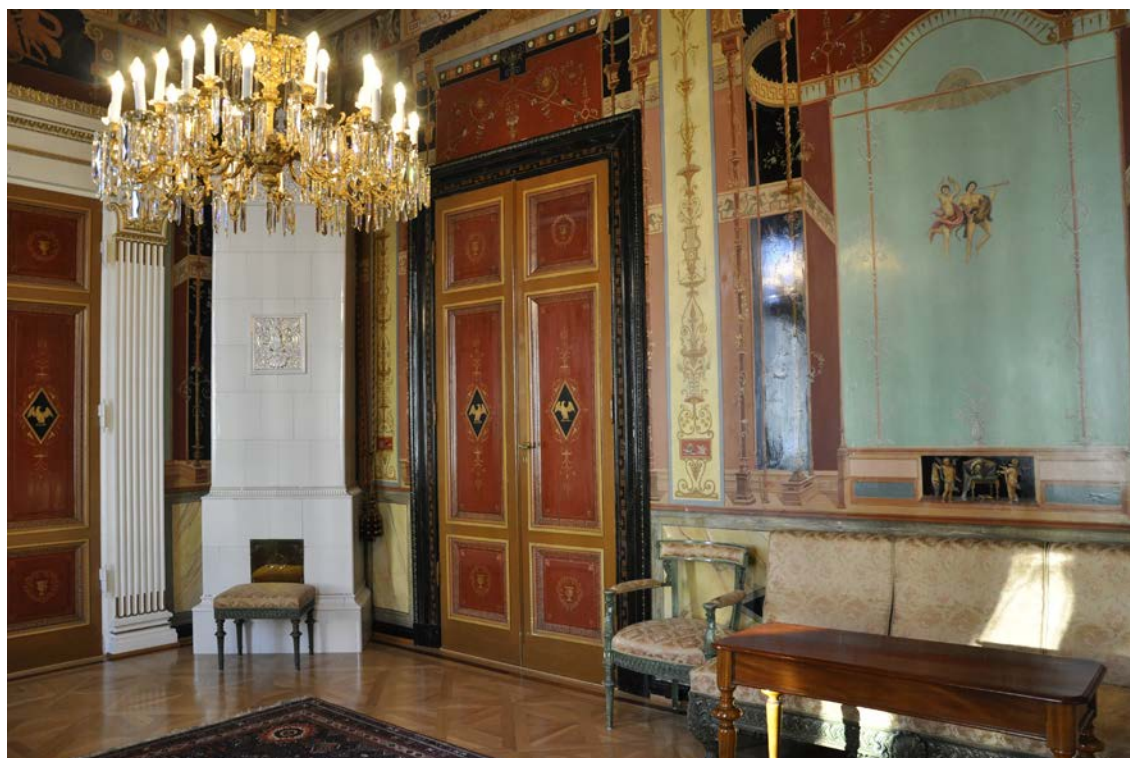
Foton över rum 4419.

- Skador:**
- Omfattande sättningsprickor i hörn mot arkadgång.
 - Sprickor i dörrspeglar.
 - Fönstren i behov av renovering. Sprickor och färgflagor i fönstersmygen.
 - Enstaka färgbortfall på t ex taklist.

| Åtgärder: | Genomförande: | Intervall: |
|---|---|---|
| - Lagning spricka vägg av konservator | 0-2 år AKUT | - |
| - Retuschering snickerier och 2 st pardörrar | 5-10 år | 15 år |
| - Retuschering dekormålat stucktak | 5-10 år | 15 år |

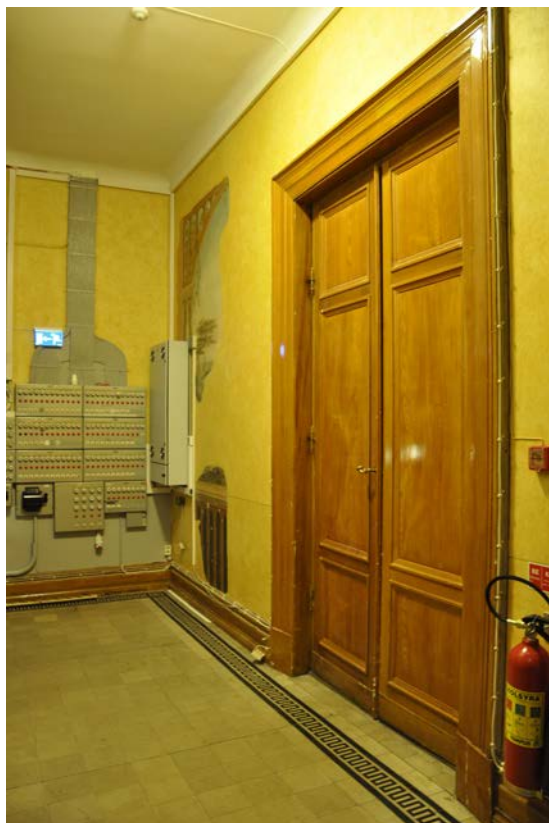
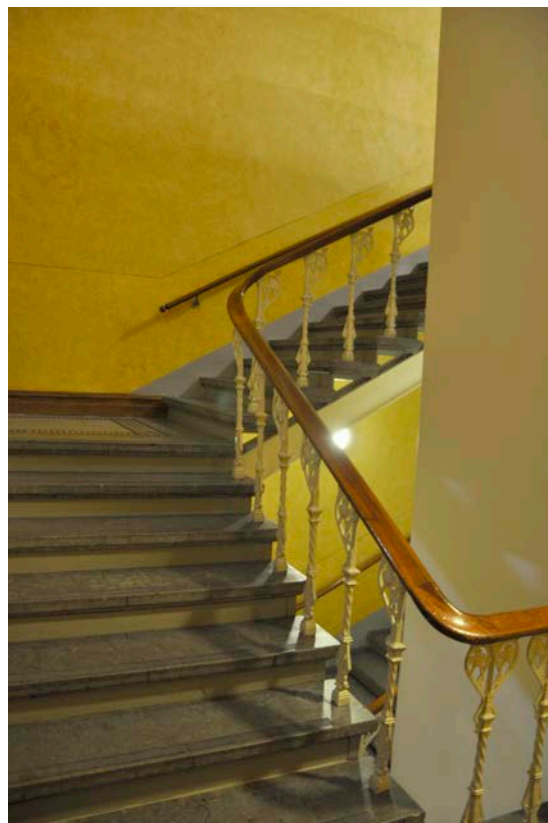
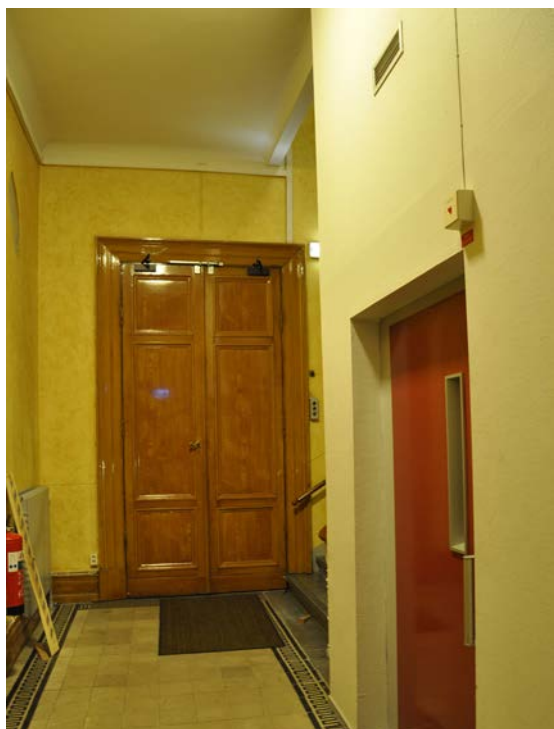
Foton över rum 4422.

- Relativt slitet.
- Mekaniskt slitage på snickerier.
- Avskavd färg på gjutjärnsräcke.
- Putsskada vid dörrblad till Stadshuset på vån 2 tr (akut) samt generellt mycket avslagna putshörn.
- Stora sprickbildningar samt fukt- och putsskador på väg mot Stadshuset på vån 3.
- En del skador vid nya utrymningsskyltar som monterats.
- Mycket kablage och elinstallationer (elcentraler och proppskåp)

| Åtgärder: | Genomförande: | Intervall: |
|--|---|---|
| - Lagning sprickor | 5-10 år | Översyn |
| - Målning putsat tak | 5-10 år | 20 år |
| - Bättre lösning för elcentraler | 5-10 år | - |

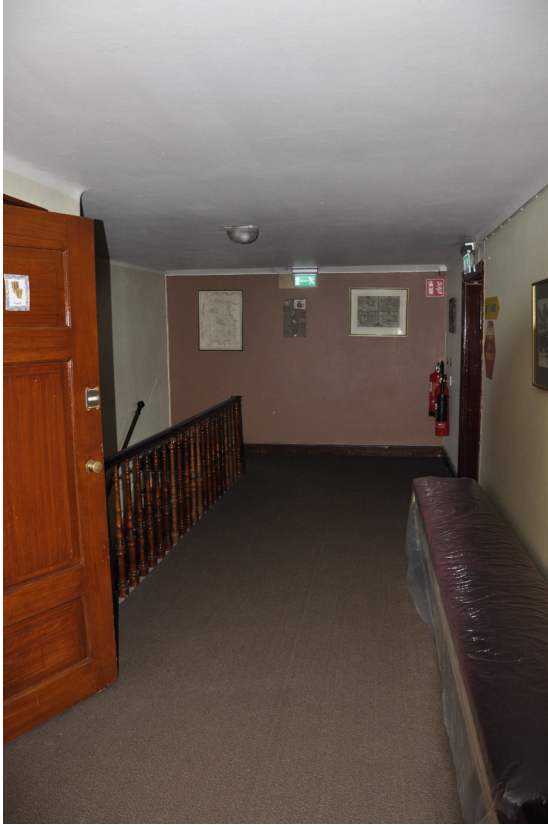
Foton över rum 4501.

- Stor spricka i vägg mot trapphus och vind.

| Åtgärder: | Genomförande: | Intervall: |
|---|---|---|
| - Lagning spricka vägg | 2-5 år | Översyn |
| - Ådringsmåla golvlist och 3 fyllnadsdörrar | 10-15 år | 20 år |
| - Målning lanterninfönster med spröjs | 10-15 år | 20 år |

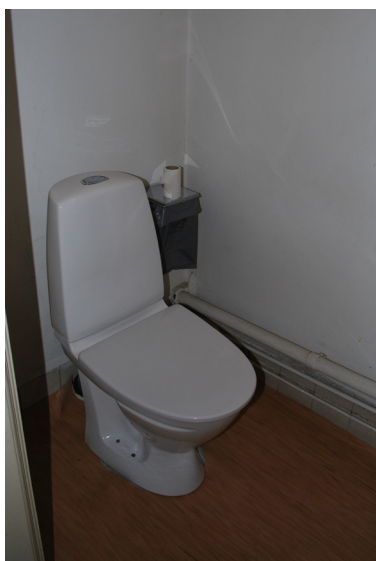
Foton över rum 4502.

- Golv:** Plastmatta. Löst liggande på ett äldre klinkergolv i beige.
- Golvlist:** Klinker, beige.
- Väggar:** Putsade och målade.
- Dörrar:** 4502:4501 – Äldre fyllningsdörr. Insidan vitmålad. På utsidan kompletterad med skiva (ådringsmålad). Profilerade dörrfoder. Äldre beslag.
- Fönster:** -
- Tak:** Putsat och målat.
- Övrigt:** -
- Värde:** 1
- Att tänka på:** - Fyllningsdörr mot korridor skall bevaras.
- Skador:** - Allmänt slitage och föråldrad inredning.
- Slitage golv.
- Sprickor i putsen, både i väggar och tak.

| Åtgärder: | Genomförande: | Intervall: |
|--|---|---|
| - Lagning sprickor | 2-5 år | - |
| - Målning ytskikt och insida dörr | 5-10 år | 20 år |
| - Ådringsmålning utsida dörr | 5-10 år | 20 år |

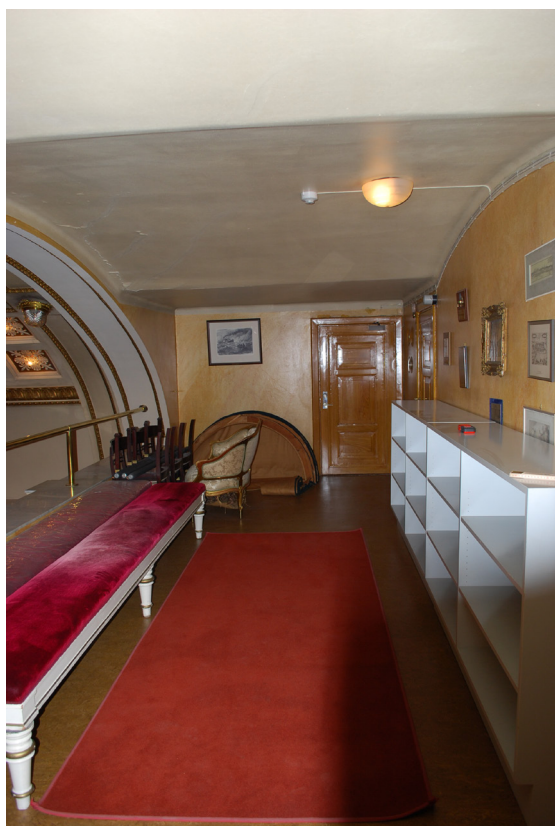
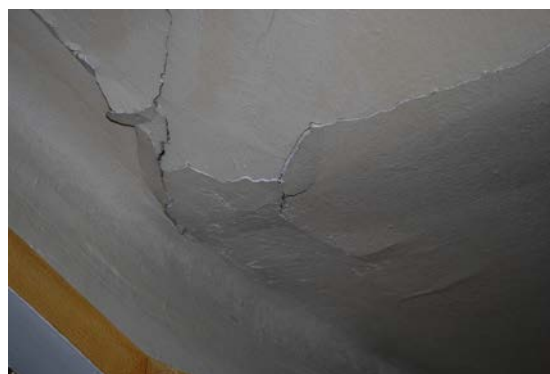
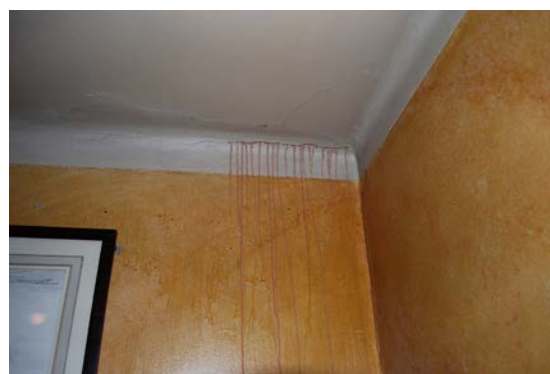
Foton över rum 4503.

- Stora sprickor i tak och färgflagor.
- Rinningar på vägg mot 4508.

| Åtgärder: | Genomförande: | Intervall: |
|---|---|---|
| - Lagning sprickor | 2-5 år | Översyn |
| - Ommålning marmorerade väggar | 10-15 år | 20 år |
| - Ommålning ådringsmålad snickerier | 10-15 år | 20 år |

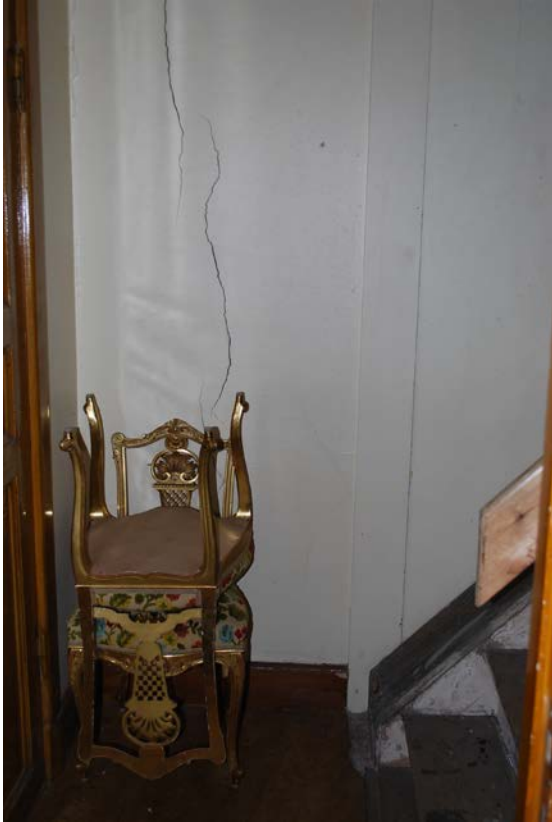
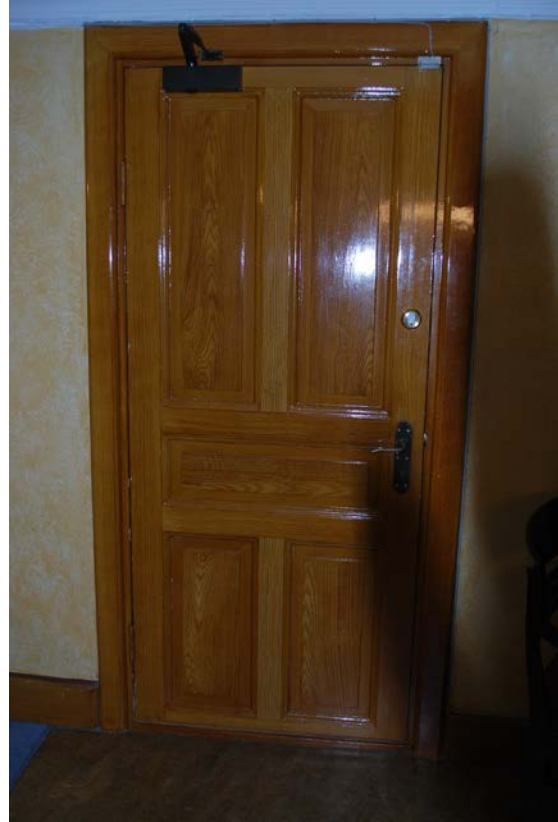
Foto över rum 4508B, vindstrappa samt dörr till vindstrappa.

Skador: - Delvis trasig matta.
- Generellt slitage, framför allt på dörrblad och dörrfoder.
- Kraftig sprickbildning i vägg mot 4405.

| Åtgärder: | Genomförande: | Intervall: |
|---|---|---|
| - Lagning spricka | 5-10 år | Översyn |
| - Ådringsmålning dörrblad (en sida) | 5-10 år | 20 år |
| - Slipning och behandling trätrappa | 5-10 år | 30 år |

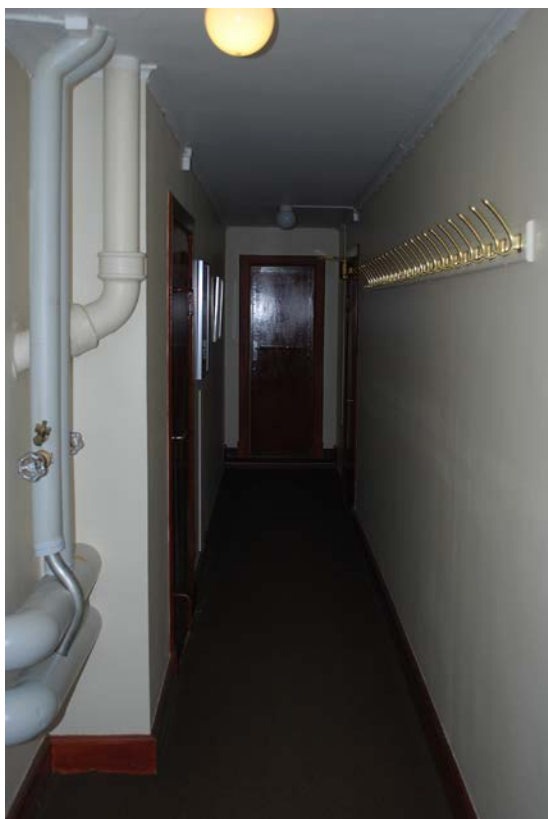
Foto över rum 4510.

| Åtgärder: | Genomförande: | Intervall: |
|--|---|---|
| - Ådringsmåla/retuschera 4 dörrblad och golvlist | 5-10 år | 20 år |

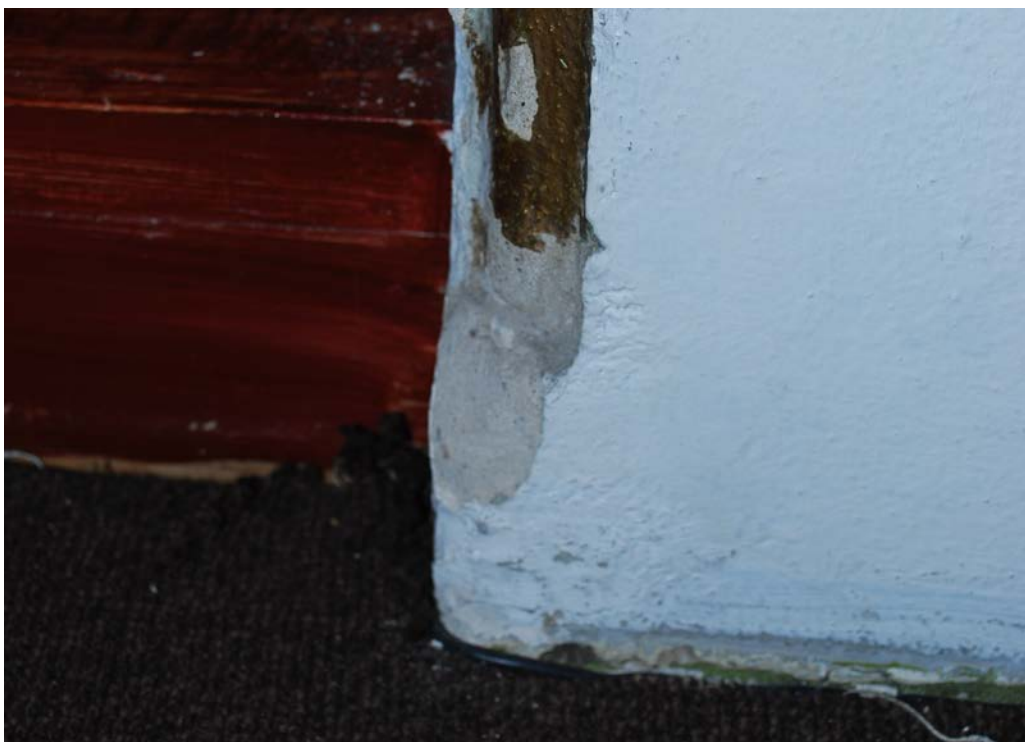
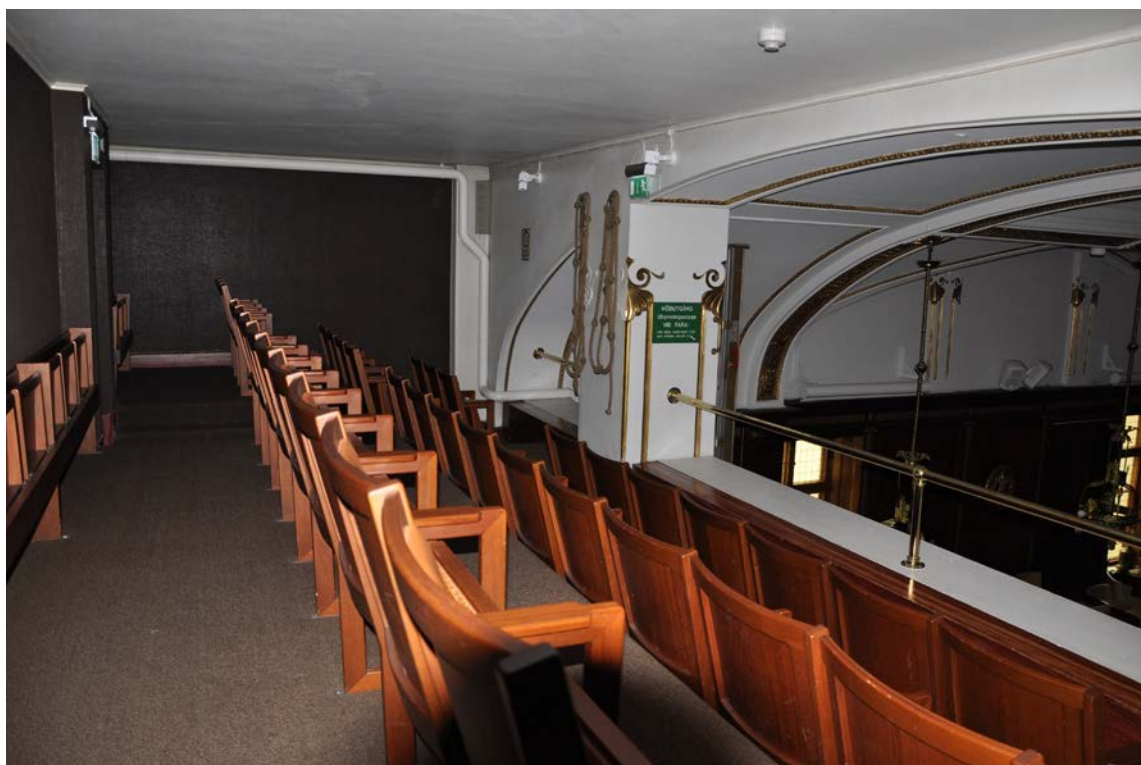
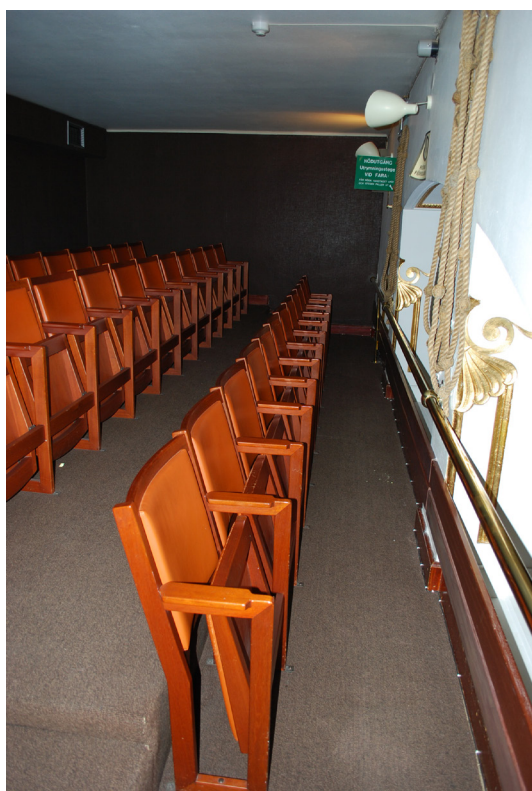
4511 Läktare

- Golv:** Heltäckningsmatta, troligen från 1960-talet (lika läktare).
- Golvlist:** Ådringsmålade, profilerad.
- Väggar:** Målade. Förgyllda ornamenteringar i valvet mot Sessionssalen. Mässingsräcke.

Foto över rum 4511.

| Åtgärder: | Genomförande: | Intervall: |
|---|---|---|
| - Ådringsmåla/retuscher 2 dörrblad och golvlist | 2-5 år | 20 år |
| - Målning putsat tak | 2-5 år | 20 år |

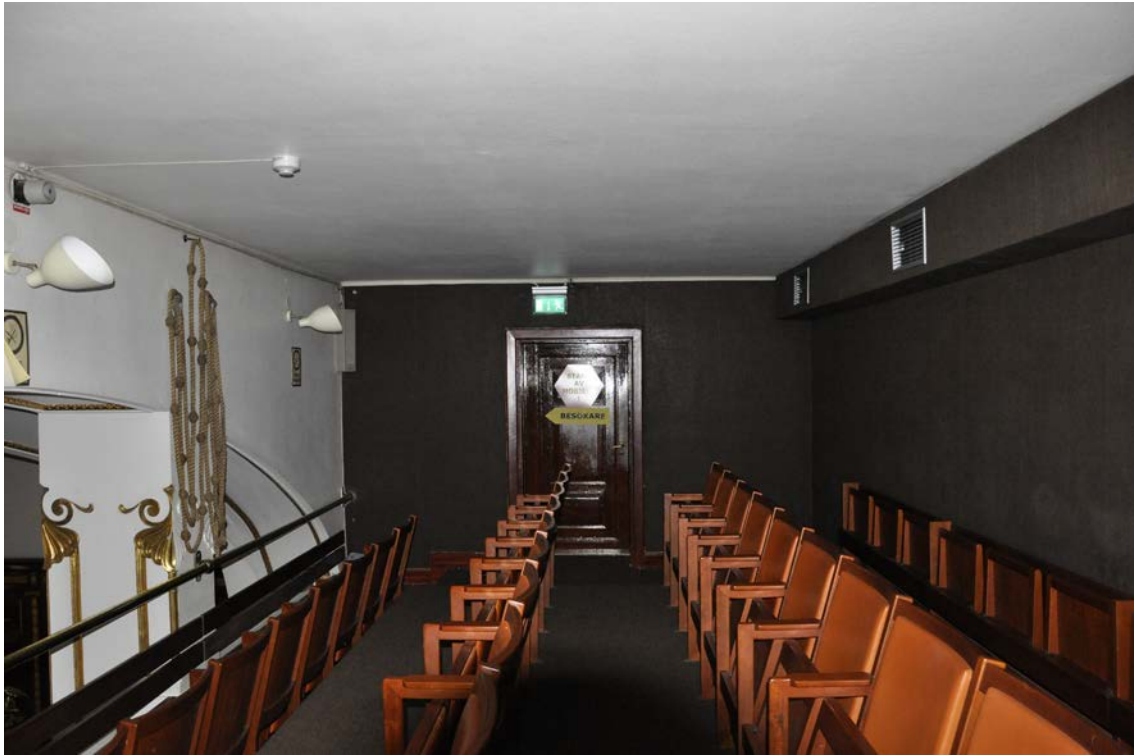
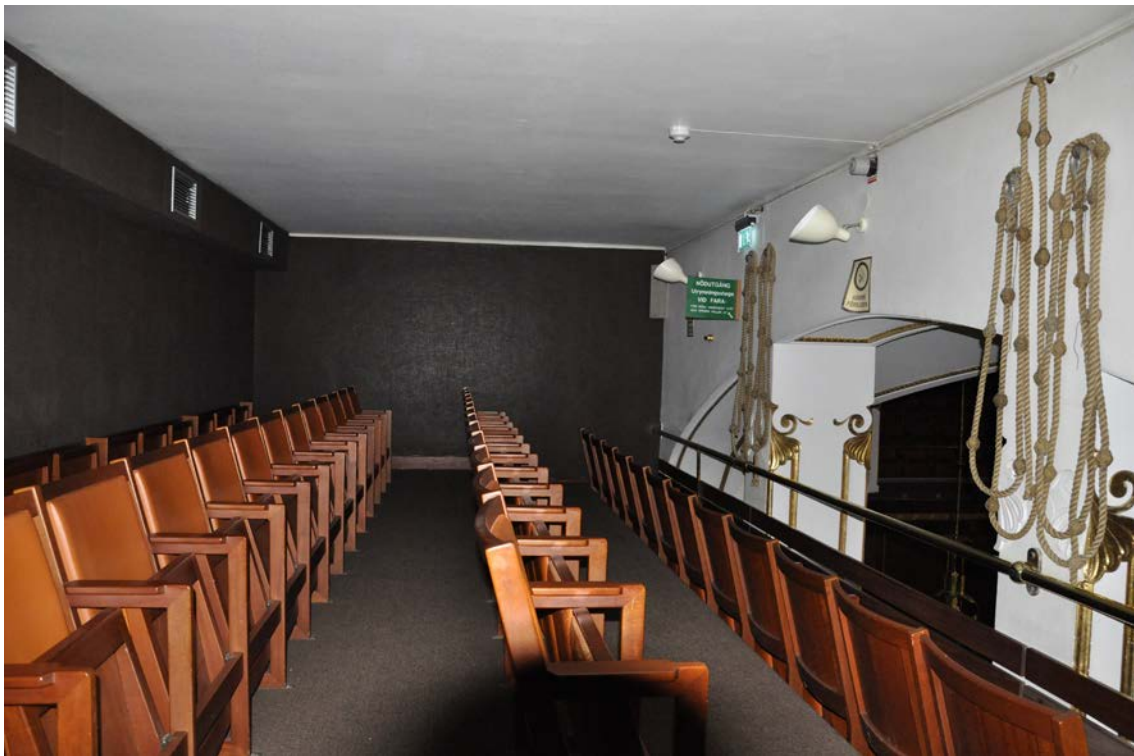
- Skador:**
- Generellt slitage alla ytskikt. Generellt äldre ytskikt.
 - Trasig matta.
 - Stort slitage på dörr och dörrsmyg.
 - Sprickor längs med taklisten.

Foto över rum 4513.

| Åtgärder: | Genomförande: | Intervall: |
|--|---|---|
| - Ådringsmåla/retuschera 1 st dörrblad | 2-5 år | 20 år |

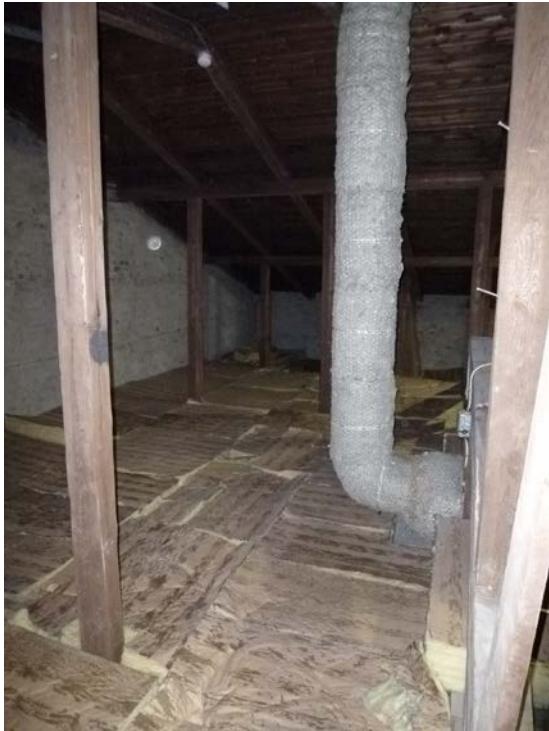
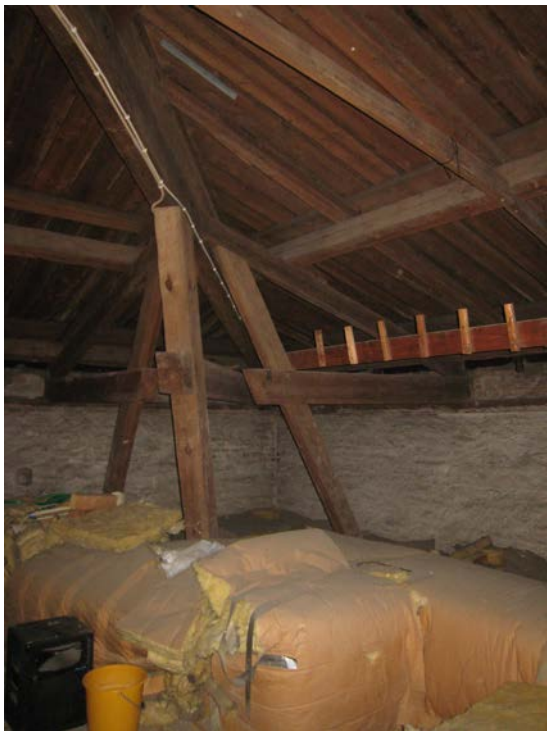
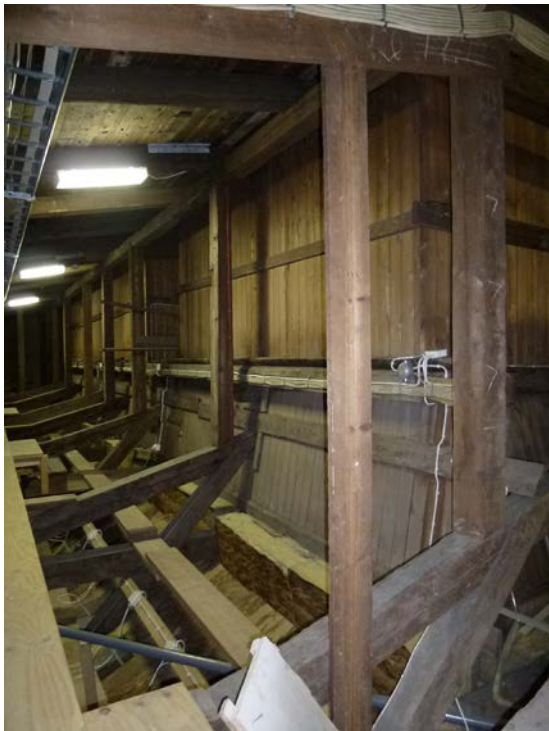
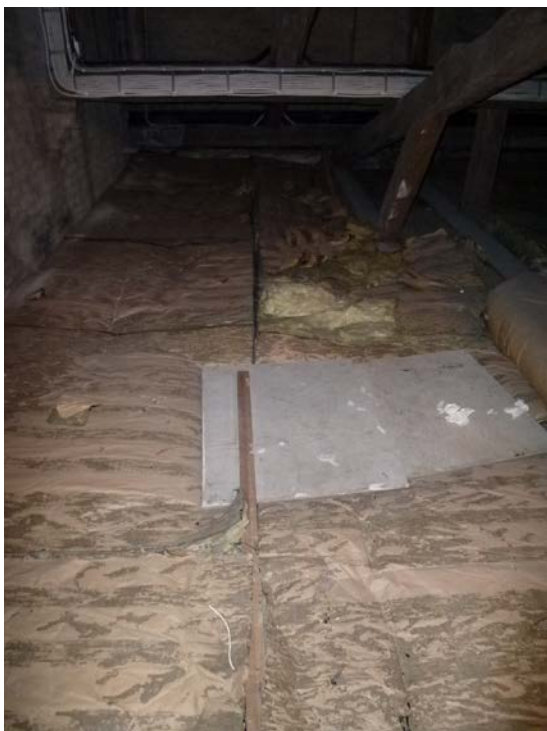
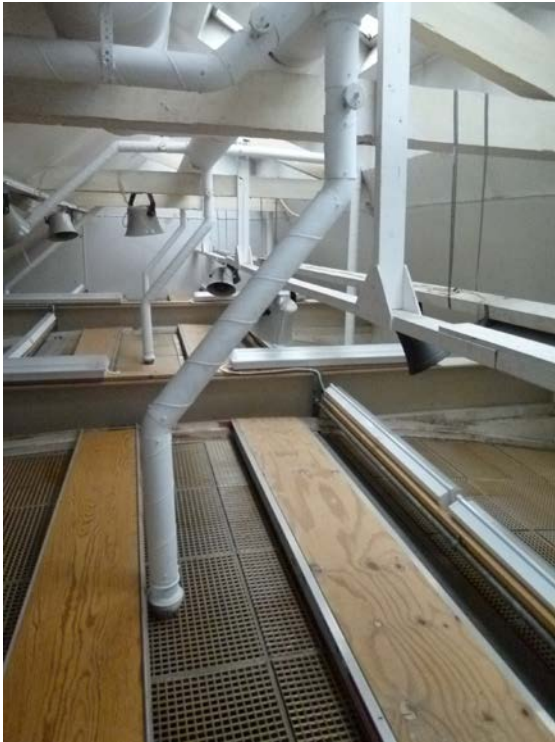
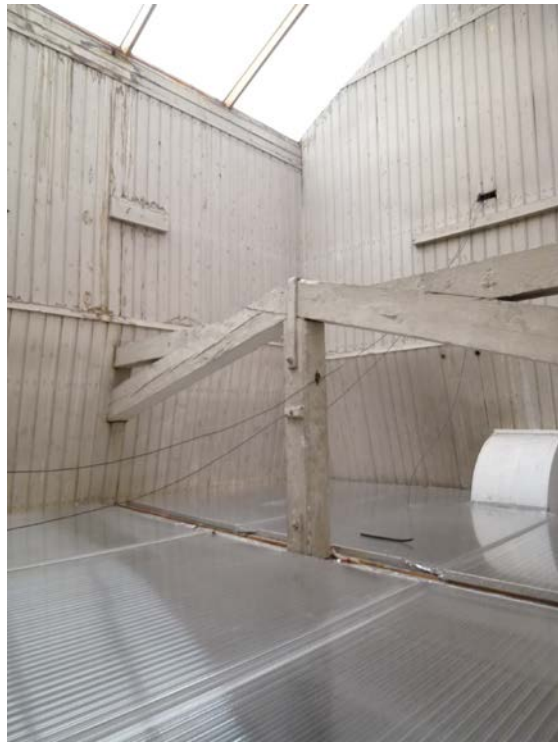
Vind

- Inga stora synliga skador. Det verkar torrt och det syns inget pågående läckage eller fuktinträngning.
- På en del av utrymmena på vinden ligger isolering med gullfiber som på sikt behöver bytas ut. Isoleringen är äldre och på många ställen nedtrampad eller skadad.
- Komplettera med nya gångspångar på två av vindarna.
- Vinden bör rensas och framför allt äldre inventarier tillhörande huset bör förvaras på en ställe med bättre miljöförhållanden för att inte riskera skador.
- På sikt vore det en fördel om lanterninerna återfick sin ursprungliga konstruktion med glasade rutor för ljusinsläpp.

| Åtgärder: | Genomförande: | Intervall: |
|---|---|---|
| - Byte isolering | 5-10 år | 30 år |
| - Utbyte plast och frostade glas till lanterniner | <i>Se under Exteriör tak</i> | |

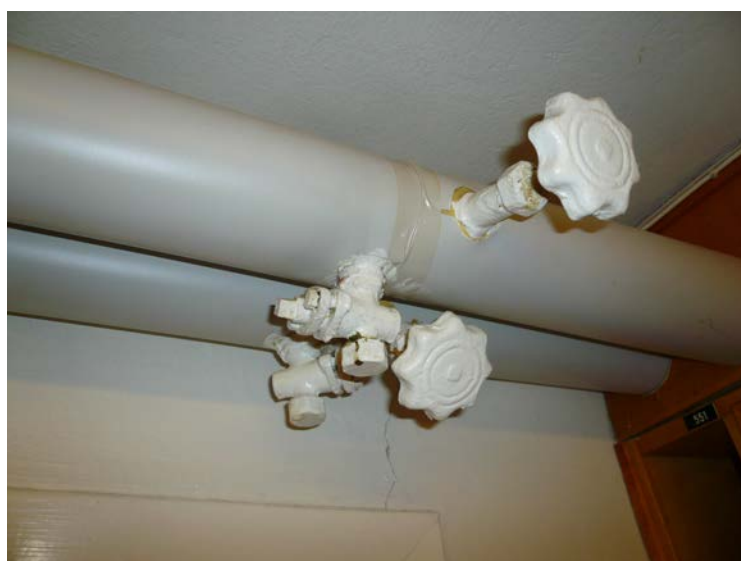
Bild 1 VVS.

De flesta ventiler som sitter i rörsystemet har börjat ärga och är svåra att reglera. Det finns även ventiler som saknar vred för avstängning samt ventiler som blivit övermålad. Vid ett eventuellt läckage kan det bli svårt att stänga av vattenflödet vilket kan ge stora vattenskador beroende på var läckan uppstår. Se bild 1.

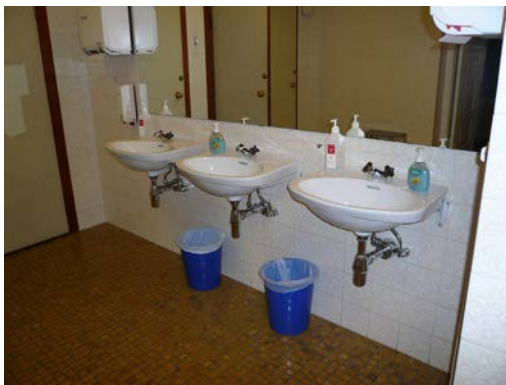
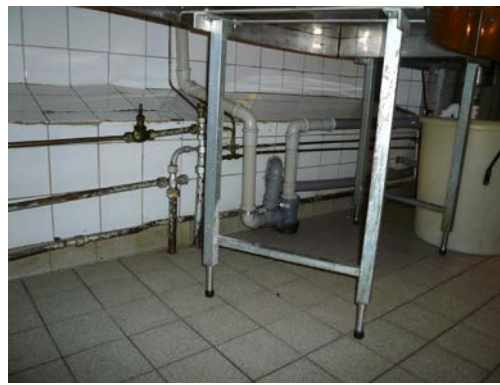
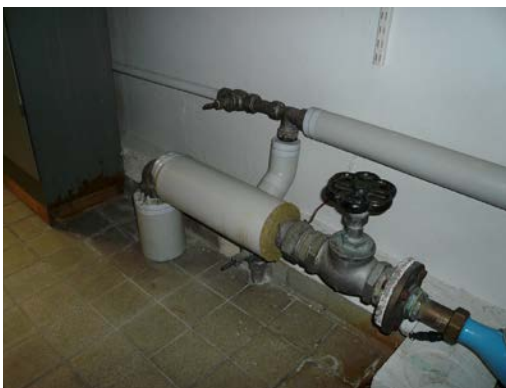
Bild 2-4 VVS.

Många skarvar på tappvattensystemet är dolda vilket medför att ett eventuellt läckage är svårt att upptäcka. Enligt dagens byggregler får det inte finnas några dolda skarvar/kopplingar på tappvattenledningar. I köket finns rördragningar som gör det svårt att hålla rent ur ett hygieniskt perspektiv, för att minska risken för påväxt av olika slag bör rördragningar göras om. Se Bild 3.

Flera kopplingar har korroderat och avstängningsventilerna har ärgat fast och kan inte manövreras. Vid en vattenläcka kan man få omfattande skador om man inte kan stänga av vattnet fort. Se Bild 4.

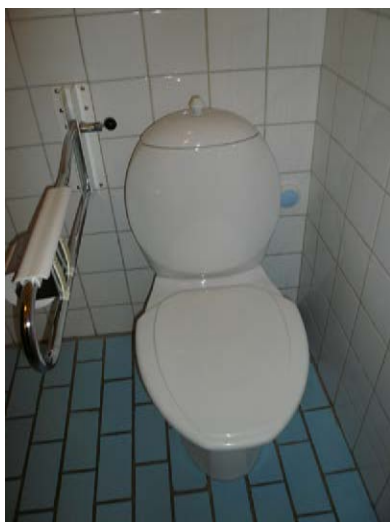
Bild 5 VVS.

Delar av avloppsledningsnätet bedöms vara från byggåret (1840-tal). Ombyggnader och renoveringar har gjorts från tidigt 1900-tal och framåt. Rörmaterial är till största delen gjutjärnsrör med blydikade fogar. De flesta vattenklosetter saknar dubbelspolning vilket bidrar till en ökad vattenförbrukning. Se Bild 5.

Stammarna har inte kontrollerats invändigt, men med erfarenhet av andra byggnader med liknande livslängd kan man anta att ledningsnätet bör bytas.

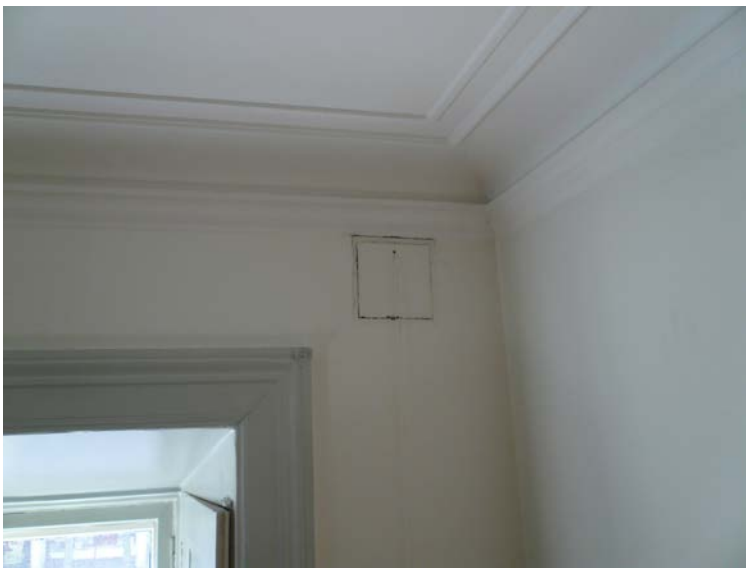
Bild 6 VVS.

av lufttillförseln till rummen. Idag finns det en blandning av ytterväggsventiler. En del rum har kvar de ursprungliga klaffventilerna som ställs in manuellt för önskat ventilationsflöde. Se Bild 6.

Huset är ursprungligen gjort för uppvärmning med kakelugnar vilket medförde att murstocken blev varm och hjälpte till att få en fungerande självdragsventilation. Då man har konverterat till fjärrvärme och infört centralvärme har detta medfört att murstocken inte är lika varm och man har därigenom försämrat drivtrycket för självdragsprincipen.
