Lorensbergsteatern

Vård- och underhållsplan
Del 2: Byggnadsbeskrivning och underhållsplan
2012

Föreliggande rapport är en Vård- och underhållsplan för Lorensbergsteatern, Lorensberg 29:2 i Göteborg. Arbetet är utfört av Antiquum AB på uppdrag av Higab. Rapporten är uppdelad i två delar, där denna del (del 2) innehåller underhållsplanen med så väl exteriör som interiör beskrivning inklusive skador och sammanfattande underhållsplan. Del 1 innehåller framför allt kronologi (sammanfattning av historiken), kulturhistoriskt värde och skydd, antikvariska riktlinjer samt historik.

Skadebesiktningen bygger på en okulärbesiktning genomförd under hösten 2012 där utseende och status på olika byggnadsdetaljer inventerats. Inventeringen har kompletterats med råd och riktlinjer vid förändringar, underhåll eller åtgärder. Åtgärderna är kort sammanfattade utifrån vilket underhållsbehov som föreligger inom kommande år, huvudsakligen fram till 2020.

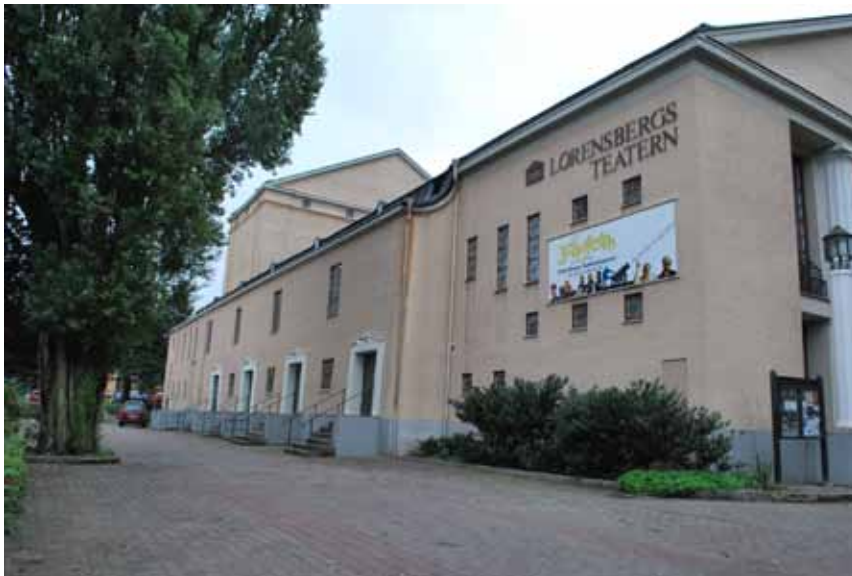
FASAD:

- Fläckigt utseende pga reparationer.
- Fåtal putsskador och påväxt av grönalger där vatten skvätt.
- Spricka ovan dörrblad till källartrappa nr 2 på östra fasaden.
- Stor spricka i västra fasaden, nästan genomgående från takfot till sockel, belägen under scenhuset. Utred noggrannare.
- Färgdifferens i putsningen vid ny dörröppning till rampen i väster.

- Förhållandevis i bra skick. På sikt ommålning och putslagningar. Vid nästa ommålning bör en färgundersökning genomföras.
- Spricka på västra fasaden är kraftig och orsaken bör utredas separat.

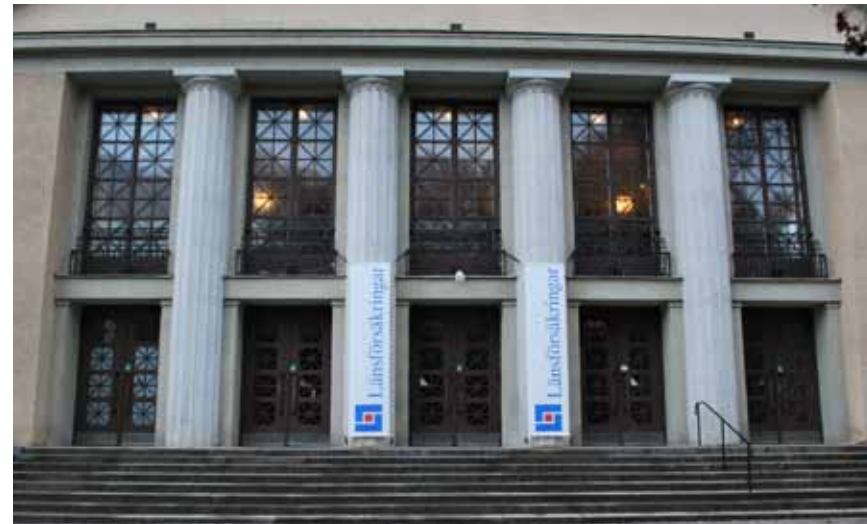
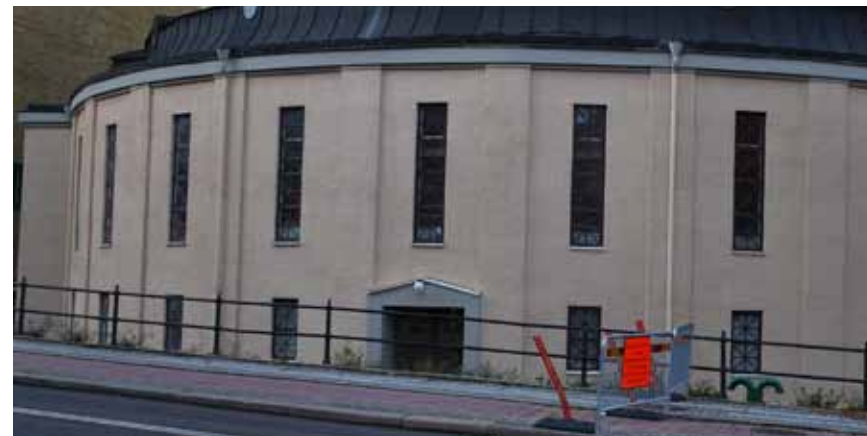
TAK:

- Det förekommer en hel del färgspjälkningar av takplåten och det kan förekomma läckage. Färgen spjälkar och det finns vissa rosttendenser. Mest akut är övre takfallen på scenhuset.
- Visst målningsbehov av takfot.

- Ev skador i skarvar och anslutningar till takfönster och ventilationshuvor ses över och tätas vid behov.
- Takplåten tvättas och löst sittande färg skrapas bort. Takplåten rostskyddsmåls och målas i svart.
- Målning takfot på sikt.

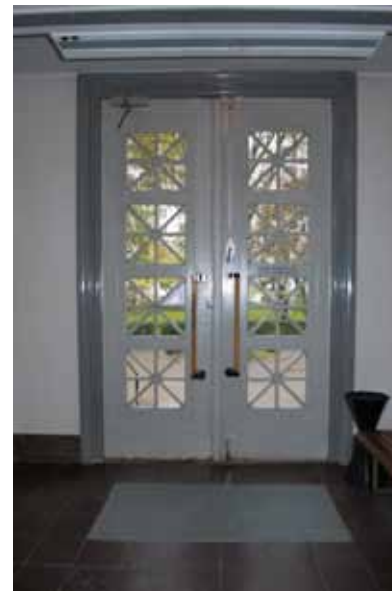
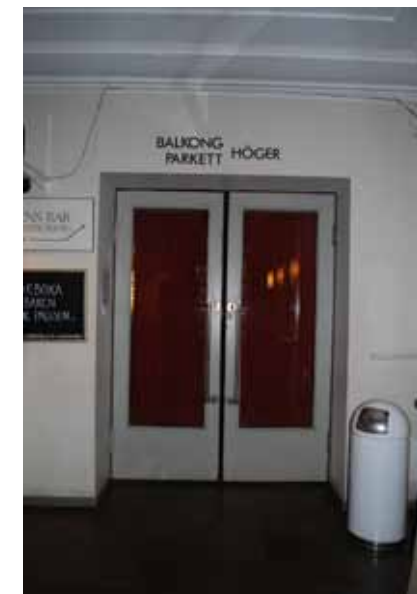
Vestibul A 201.

Skador: - Slitage på framför allt snickerier och dörrar. Svängdörrar mot foajé uppvisar bl a skador i läderstopningen.
- Mindre slitage på väggar, utbyte av väv på sikt. Förekommer också en del sprickor i väggar och färgkrackeleringar främst i vindfång.
- Slitage och skador i ytterdörrarnas underkant. Komplettera med borstlist.

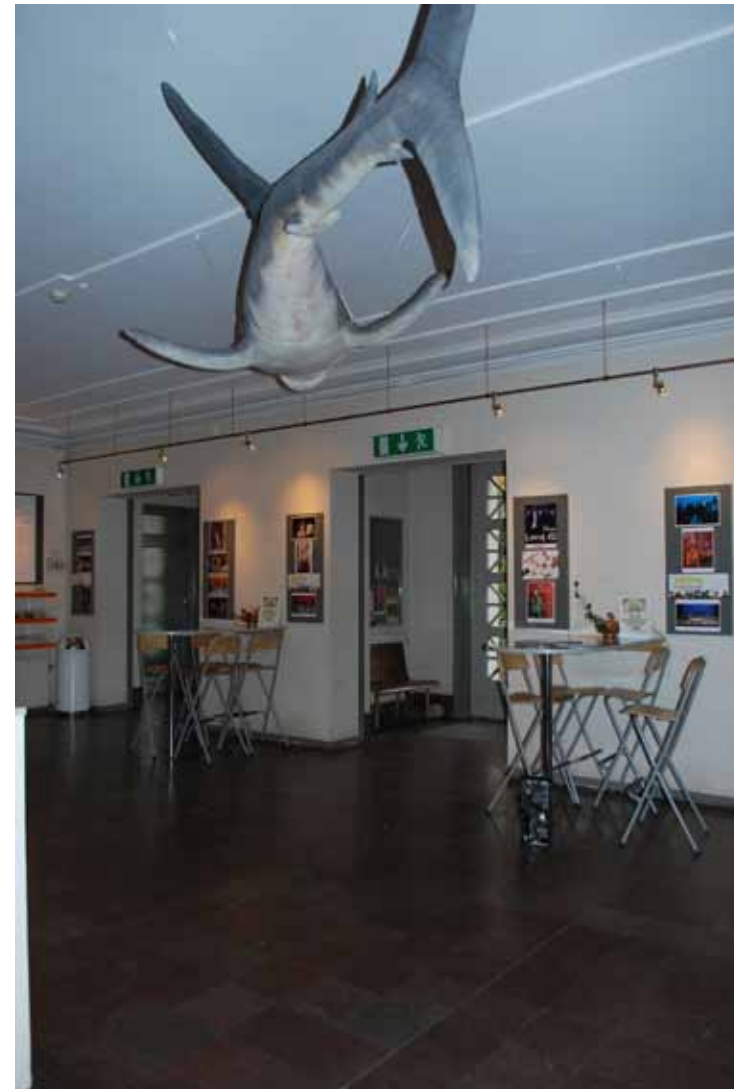
A 202 VESTIBUL VID SIDOENTRÉ

- Generellt bra skick, renoverat år 2003.
- Spacklade sprickor i taket väldigt synliga.

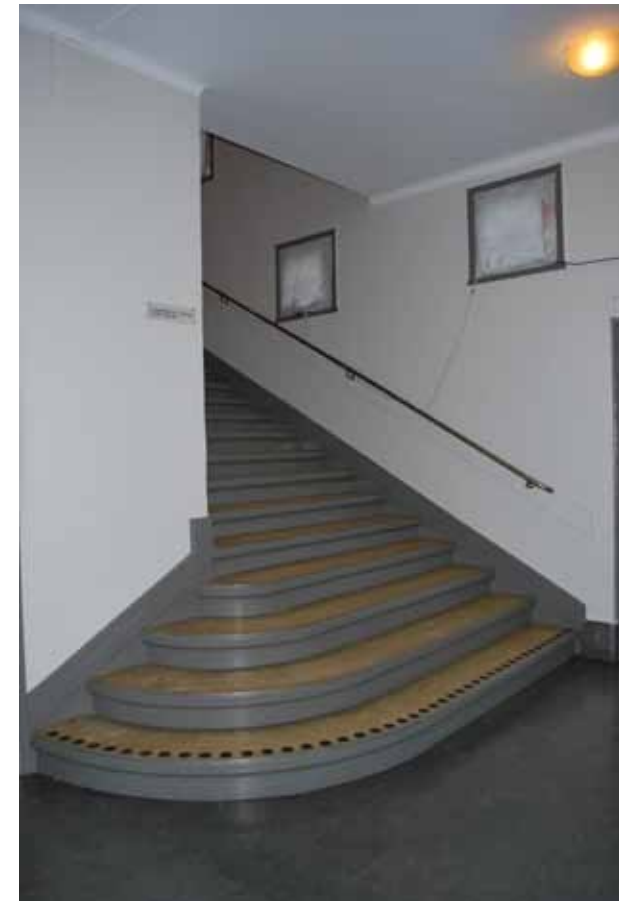
A 209 VESTIBUL VÄNSTER

- Slitage och ger rörigt intryck för besökare som skall nyttja hissen. Förekommer dock platsbrist.

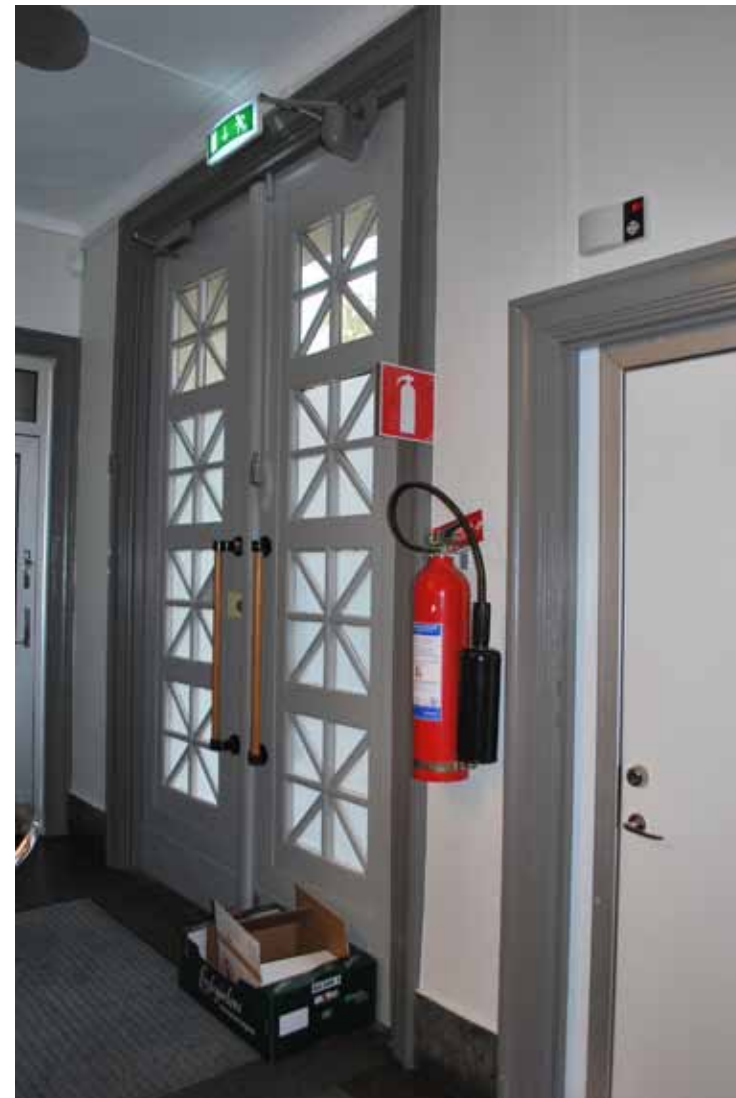
B 201 NEDRE FOAJÉ

Skador: - Spricka i hörn vid schakt mot vestibul.
- Slitage dörrblad och väggar. Ytskiktsslitage.
- Läderstopning på svängdörrar till vestibul skadat.
- Sprickor i vägg vid hörn till trapphus samt skador (bl a fukt-) och lagningar på yttervägg mot norr. Stort kallras vid yttervägg.
- Stora spricka i vägg vid äldre ventiler, intill garderob.
- Påbyggd skiva t.v. om ytterdörr mot väster (bibliotek). Sattes upp under modern tid för att få fäste i väggen för uppsättning av hyllor.
- Småsprickor i väggar generellt.

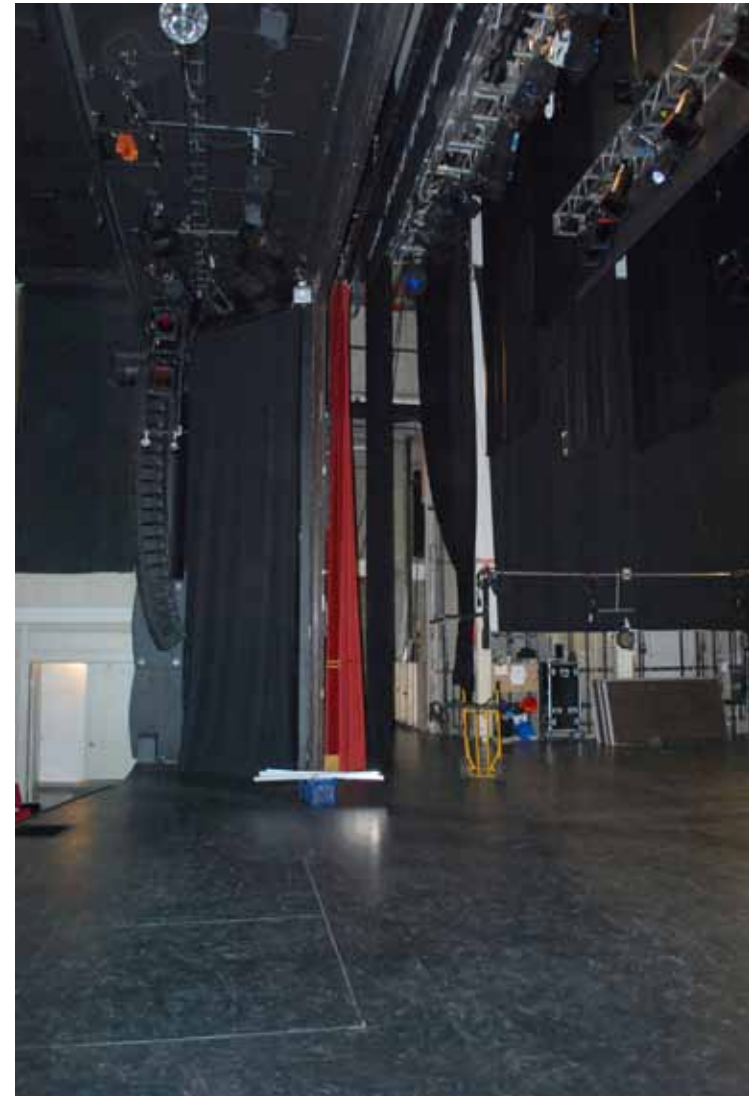
- Skador:**
- Mycket färgspjälkningar i rundhorisonten.
 - Sprickor i väggar och en del puts-skador, bl a en större vertikal spricka till höger samt puts-lagningar till vänster.

Scenen. Ovan rundhorisonten sedd mot taket samt bakom nuvarande scendekor.

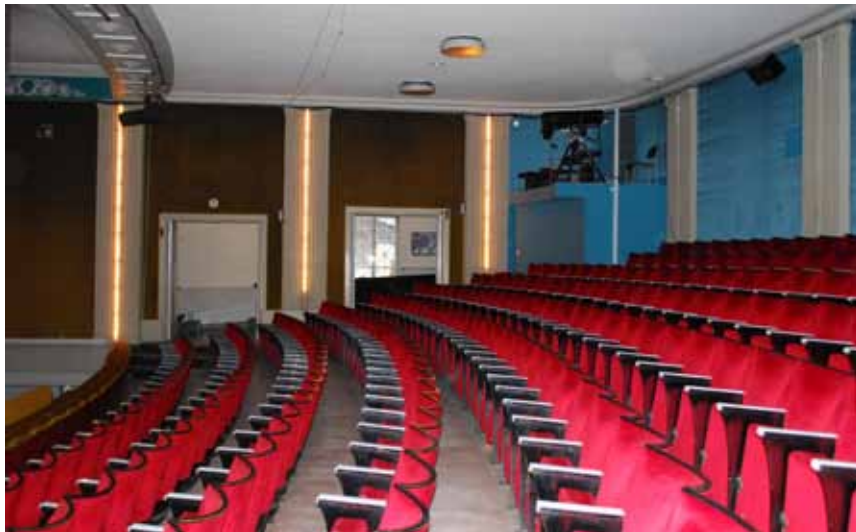
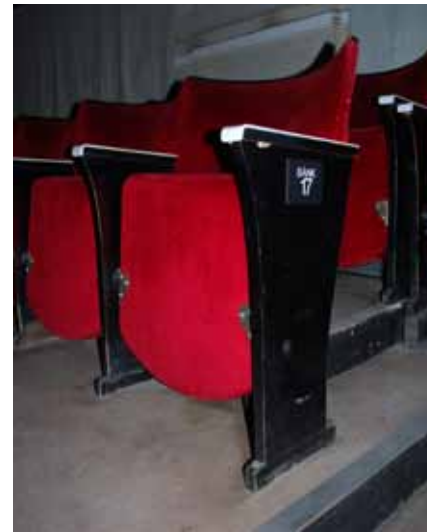
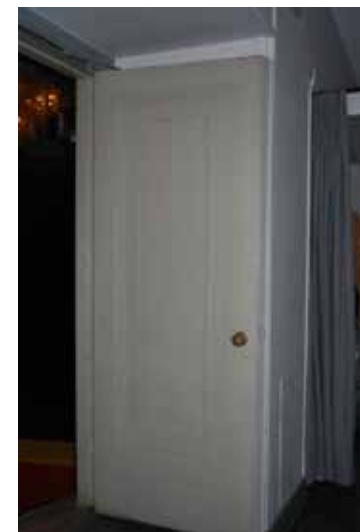
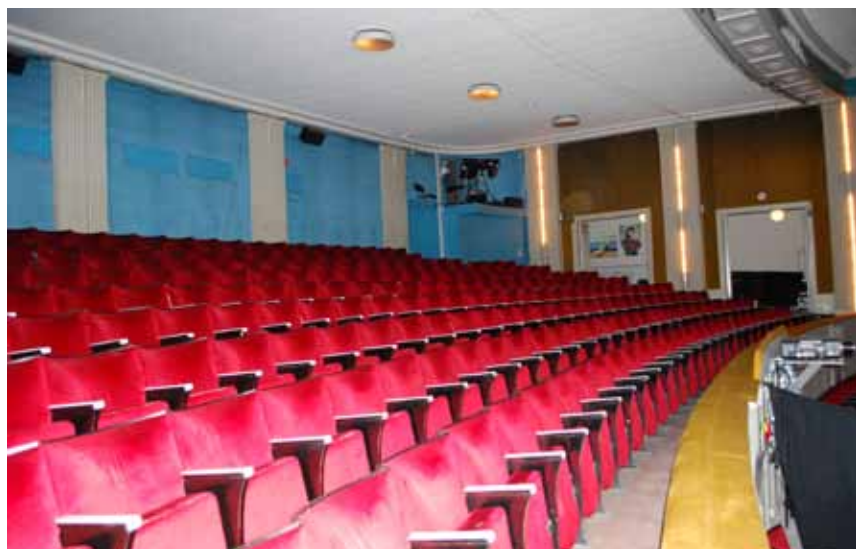
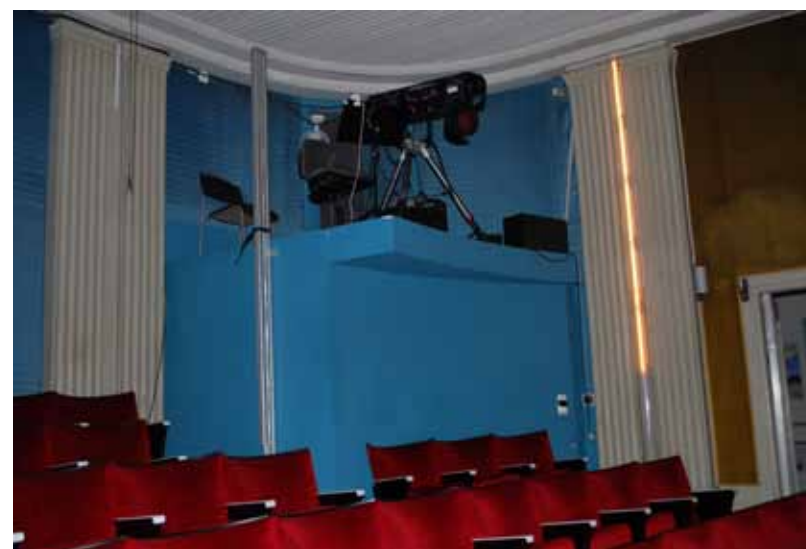
Skador:

- Generellt ett stort slitage och renoveringsbehov.- Förekommer revor i tygen, främst i det bakre turkosa tyget.
- Slitage på framför allt golv och pelare men även dörrar (som också har skador efter äldre dörrstängare).
- Skador på balkongfront och hål i överliggarens stoppning.
- Stolarna är generellt i dåligt skick där tyget har släppt på flera ställen.
- Taket ser inte ut att ha några direkta skador utan är framför allt smutsat och i behov av rengöring.

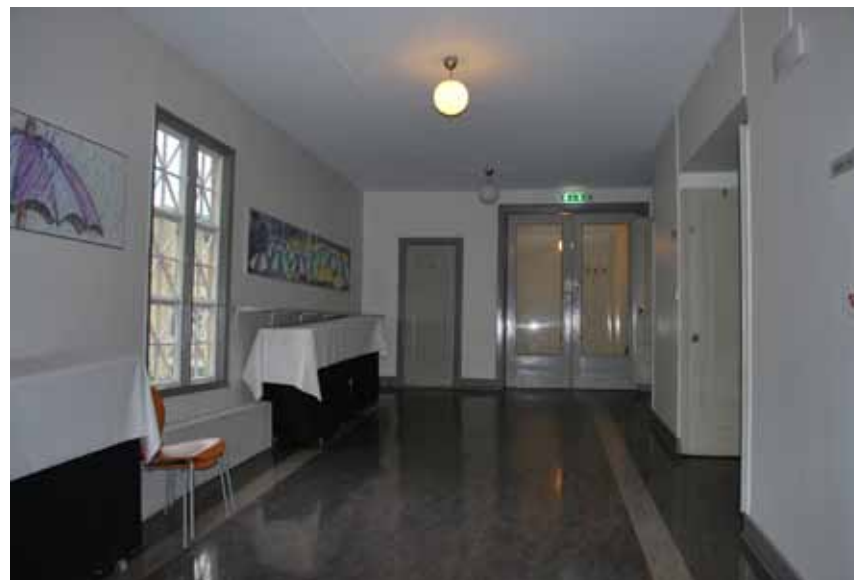
B 302 ÖVER FOAJÉ HÖGER (inkl passage B 305)

Skador: - Inga stora skador. Visst slitage dörrblad och skada från dörrstänger som demonterats på dörrblad.

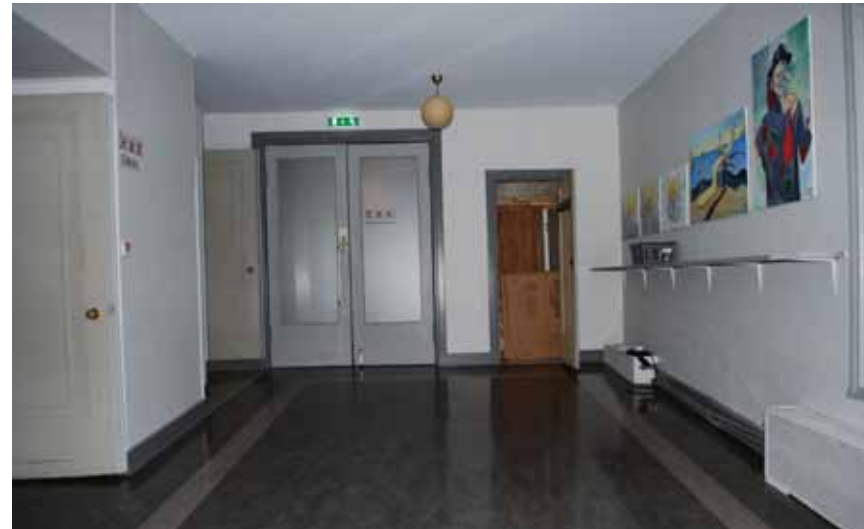
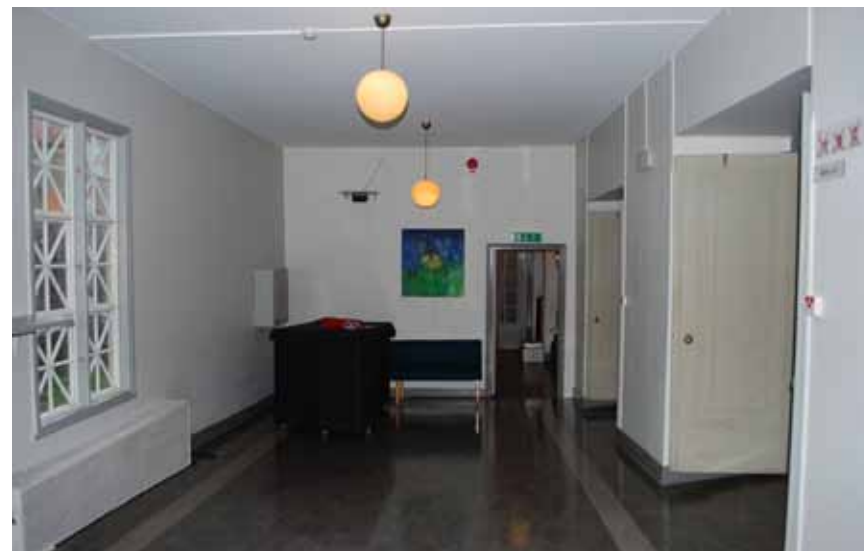
B 321 ÖVER FOAJÉ VÄNSTER

Skador: - Inga stora skador.

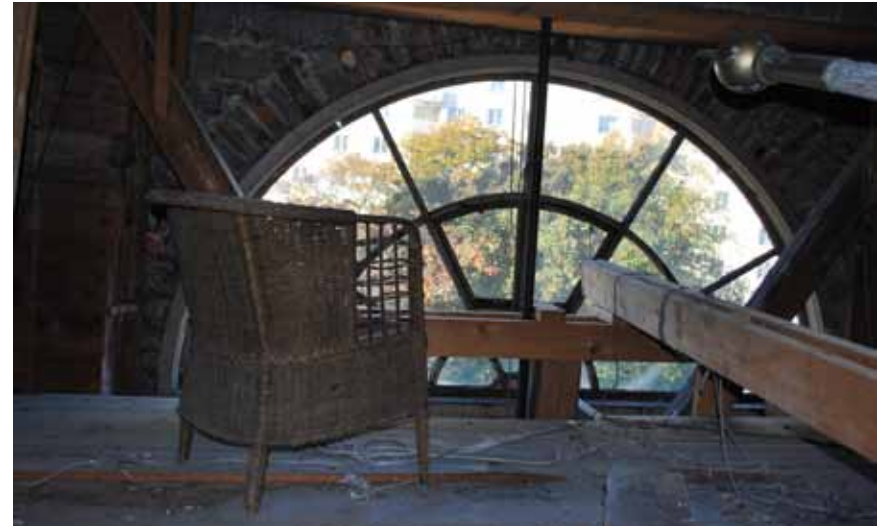
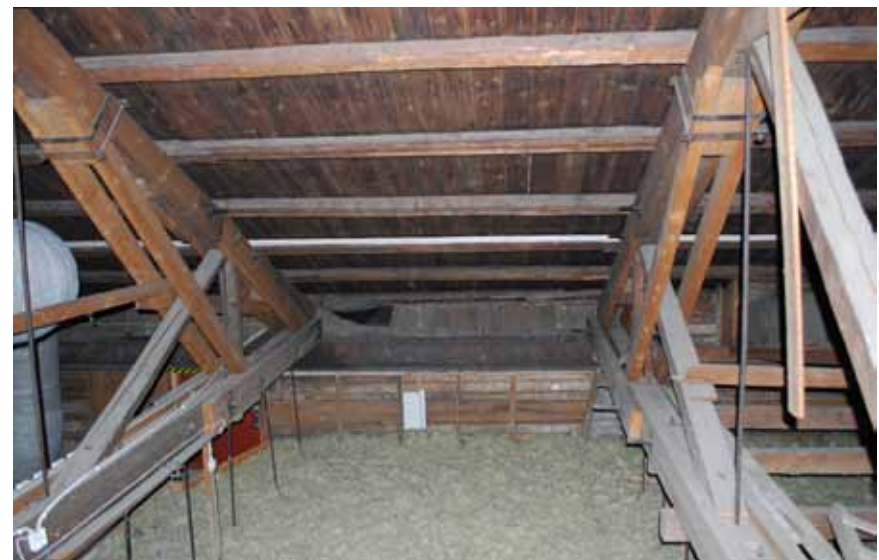
B 402 STORA VINDEN

- Vinden är delvis svårinspekterbar.
- Spår av fågelträck.
- Generellt en välbevarad men ålderdomlig karaktär. Inga spår av läckage.

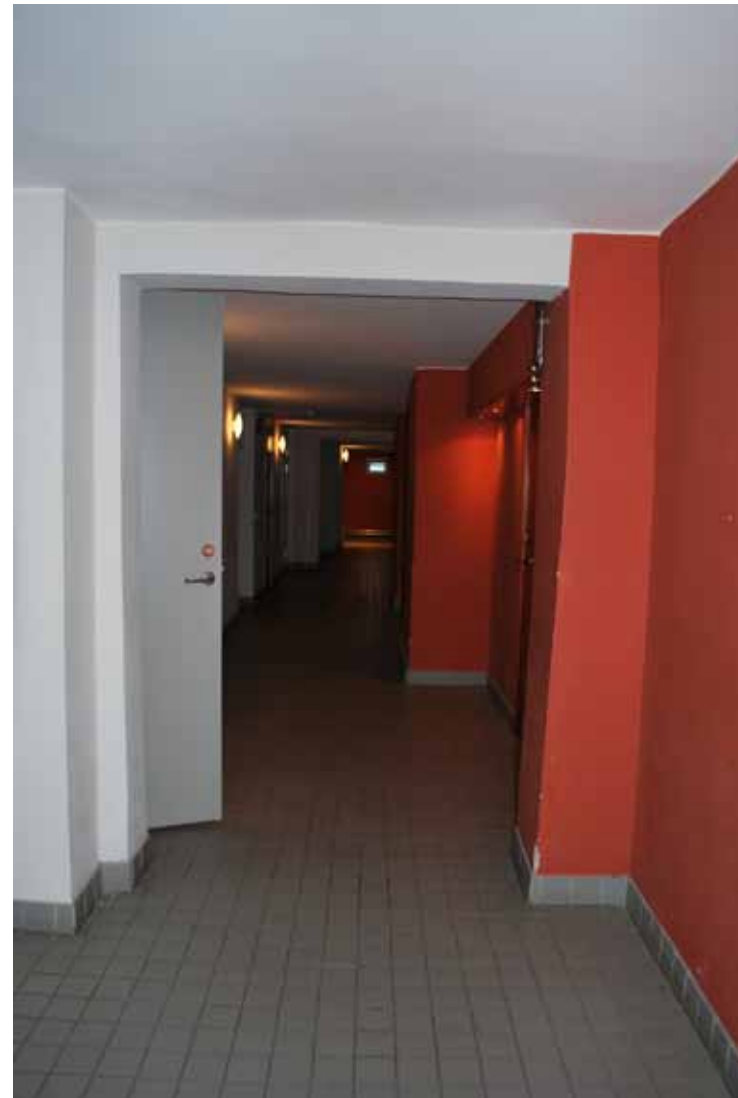
- Renoverat senast 2004. Förekommer idag ett slitage på framför allt väggar.
- Avslagna putsade hörn på pelare.
- Hål i gipsvägg till omklädningsrum A 114 pga dörrhandtag som slår i.
- Målningsbehov/uppfryschningsbehov.

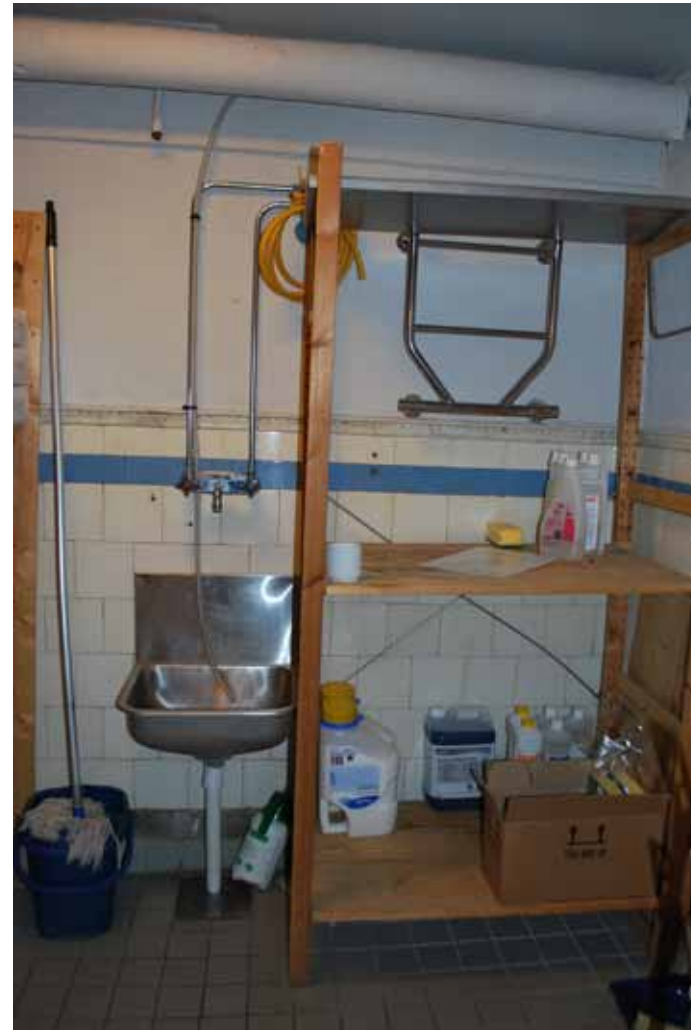
Skador: - Inga direkta skador.

Städ 112. Bevarad bröstpanel i kakel.

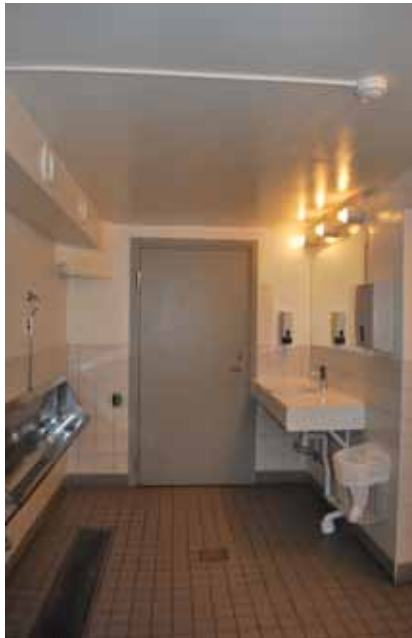
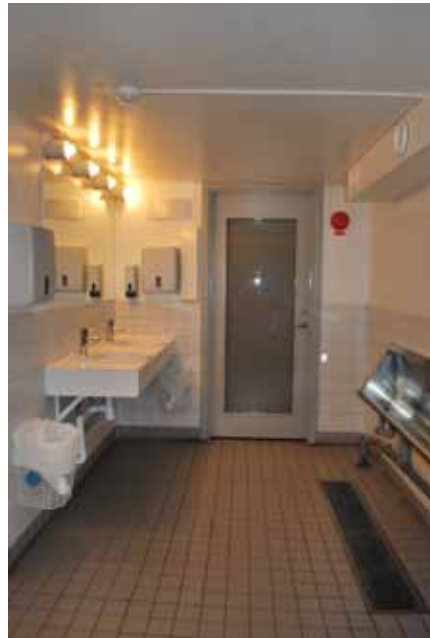
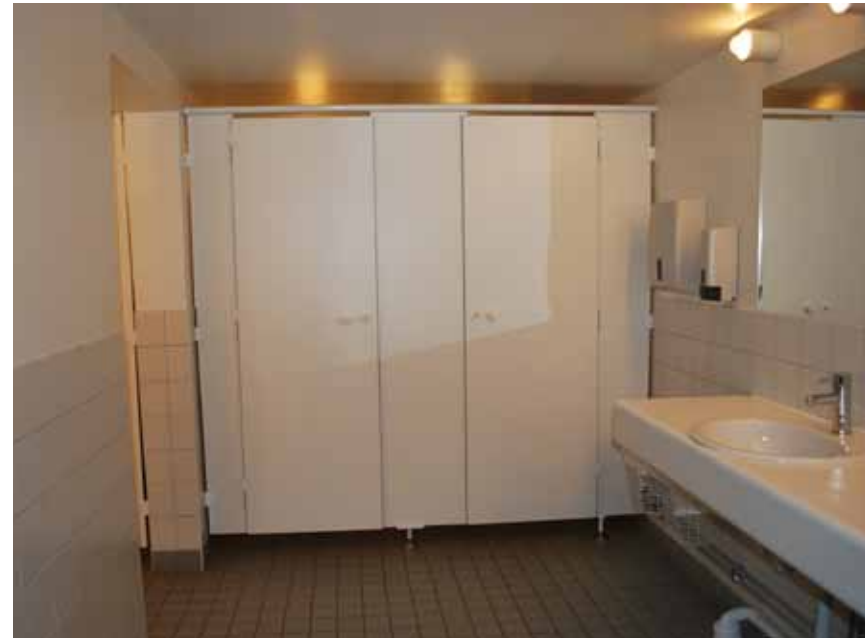
Skador: - Generellt i bra skick. Troligen renoverat senast 2004.

Toaletter i rum 118-119.

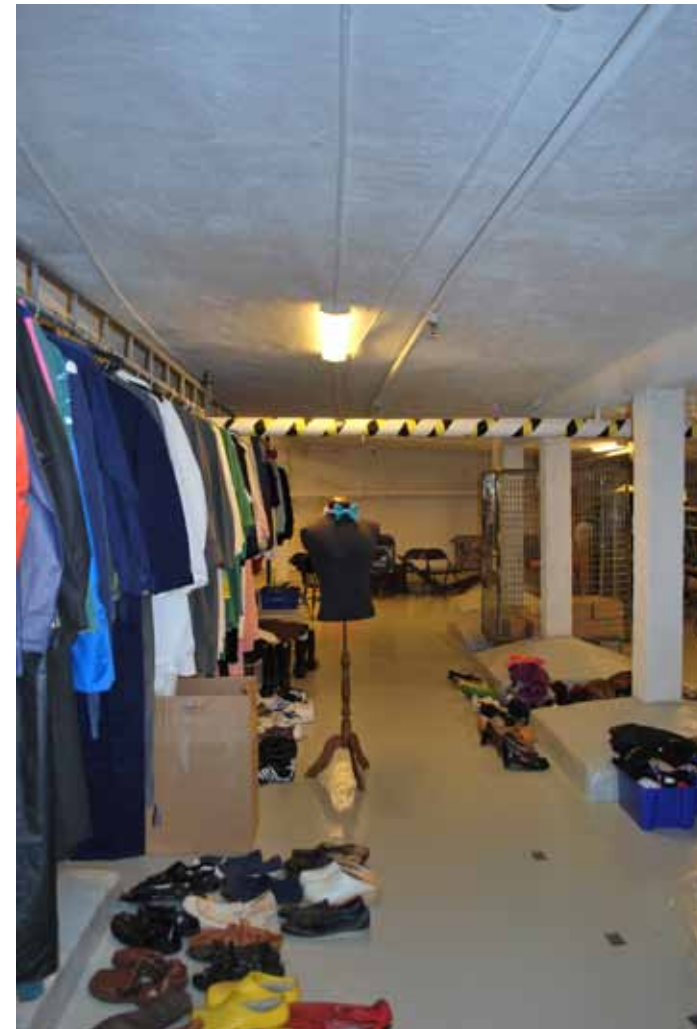
Rum B 101 - Rekvisitaförråd.

- Skador:** - Generellt i bra skick, endast smärre skador med t ex avslagna hörn på pelare. Renoverat 2004.

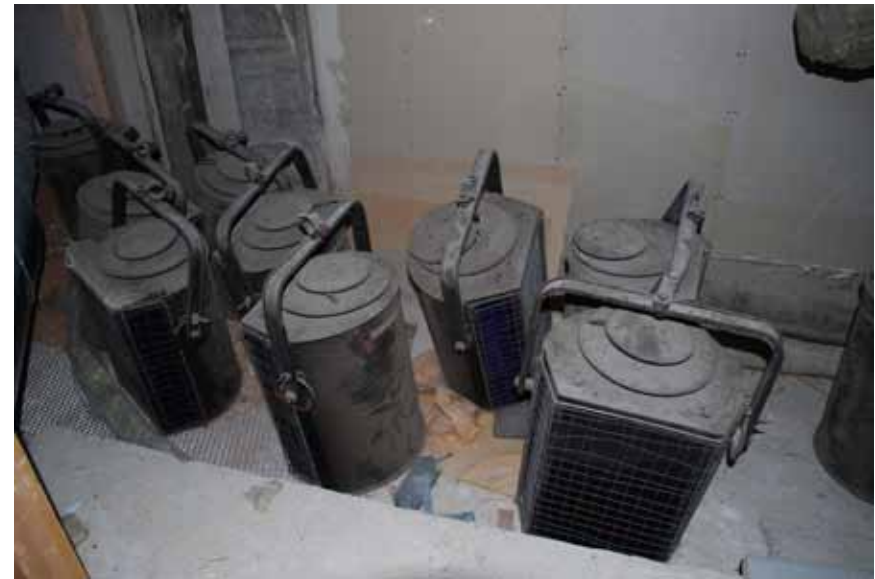
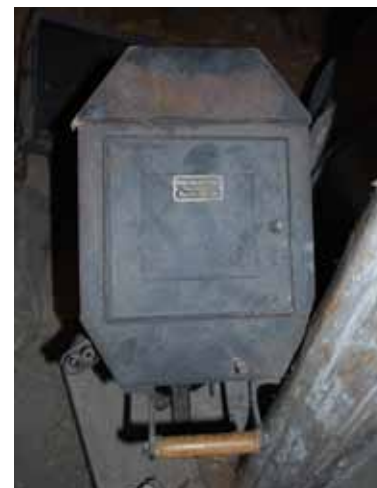
Skador: - Stora håltagningar i stomme för ventilation. Mycket skräp då man lämnat allt byggmaterial efter håltagning.

Rum B 106 - Äldre belysning. Original.

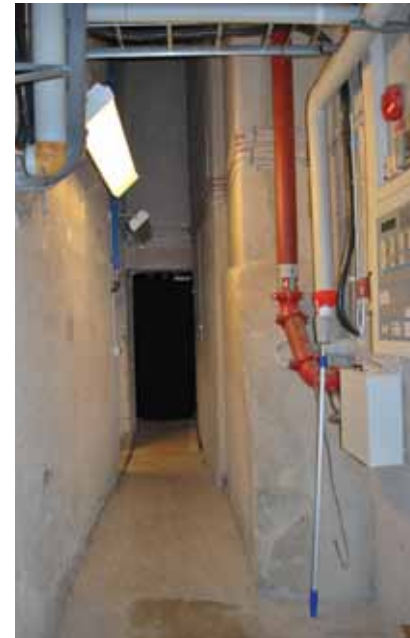
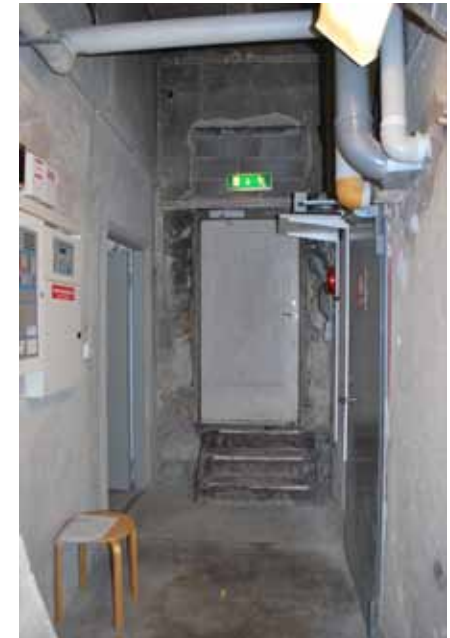
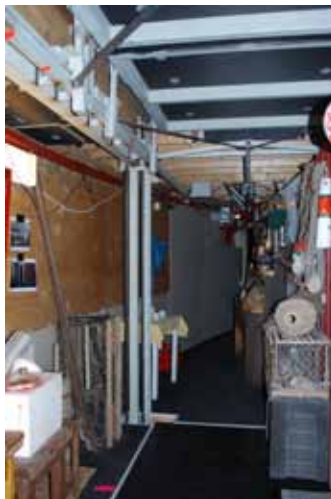
Golv:	Påbyggd, upphissbart golv.
Golvlist:	-
Väggar:	Gipsvägg mot B106. Påbyggd vägg mot scen.
Dörrar:	B108:B107 - Modern, slät dörr. B108:B109 - Endast öppning i vägg.
Fönster:	-
Tak:	Scenen och sänkbart golv.
Övrigt:	- Förekommer senare tillkomna stålförstärkningar för ombyggnad av scen/orkesterdike.
Att tänka på:	- Ingen kulturhistorisk anvisning avseende men rummet som sådant är intressant i o m f d orkesterdike.
Skador:	- Mycket skador, framför allt i form av putsskador i väggar och kring öppningar mot B107 och B109. Stora puts-tjok hänger löst.

Rum B 108, Orkesterdike. Ovan putsskada i passage.

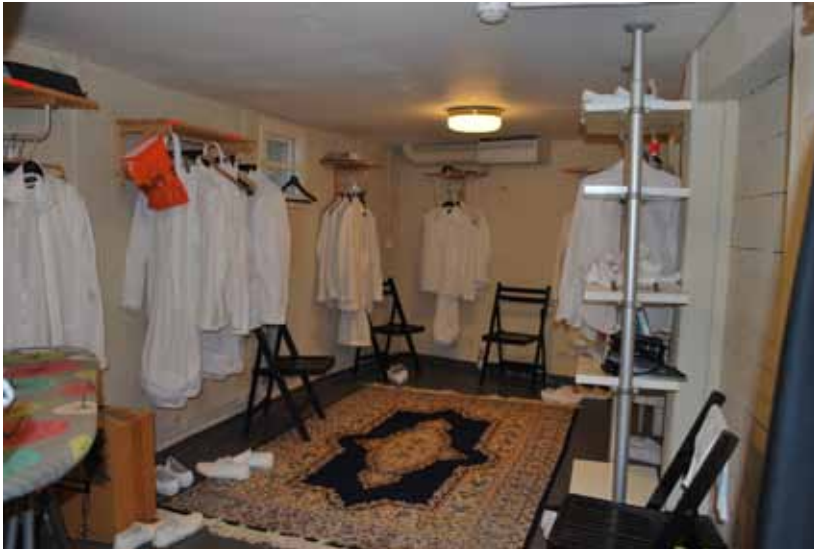
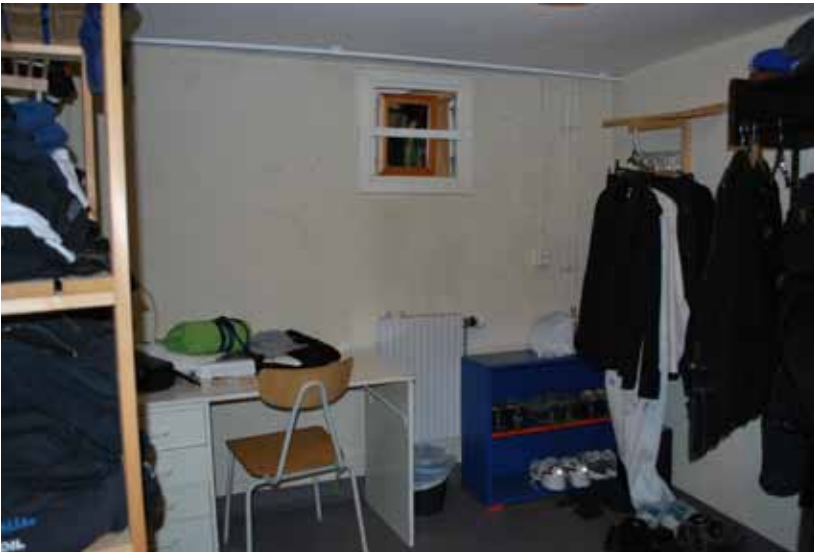
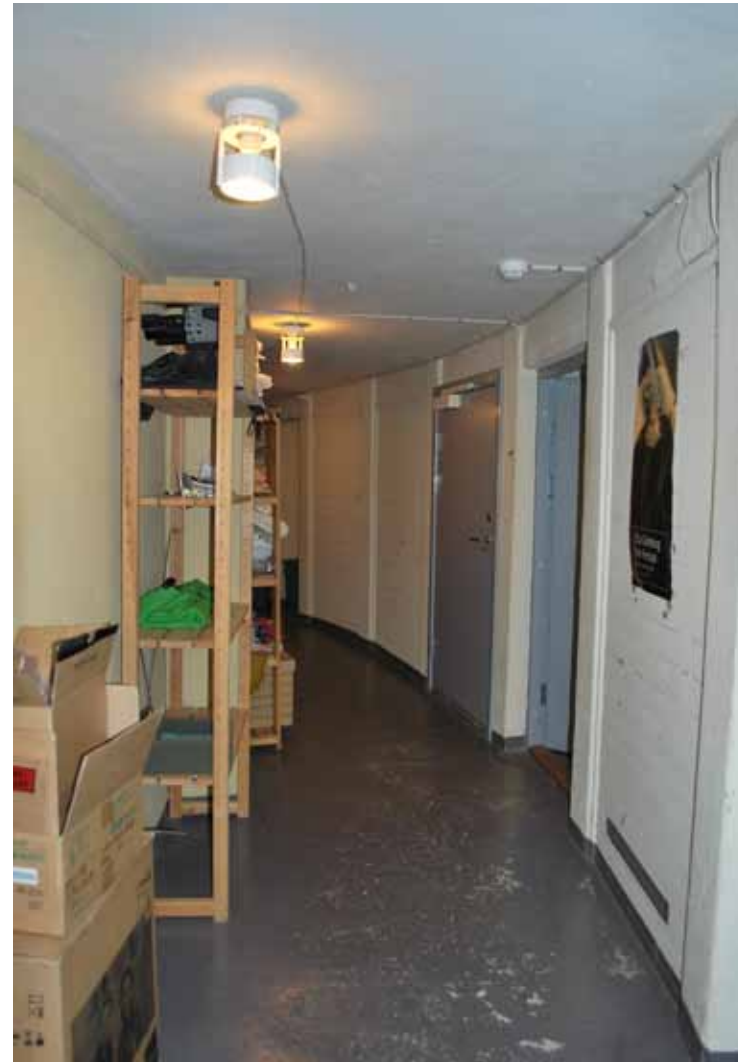
- Golv:** Gjutet och målat.
- Golvlist:** Putsad och målad.
- Väggar:** Putsade och målade. Pärlspontsvägg mot C109.
- Dörrar:** C108:C106 - Slät modern dörr och släta dörrfoder.
- Fönster:** -
- Taklist:** -
- Tak:** Putsat och målat.
- Övrigt:** - Ventilationsrör i tak.
- Inspektionslucka för avlopp i vägg mot trapphus.
- Att tänka på:** - Ingen kulturhistorisk anvisning.
- Skador:** - Visst slitage och omfattande färgflagningar på så väl väggar som tak.

Loger i källaren samt ovan korridor C 106.

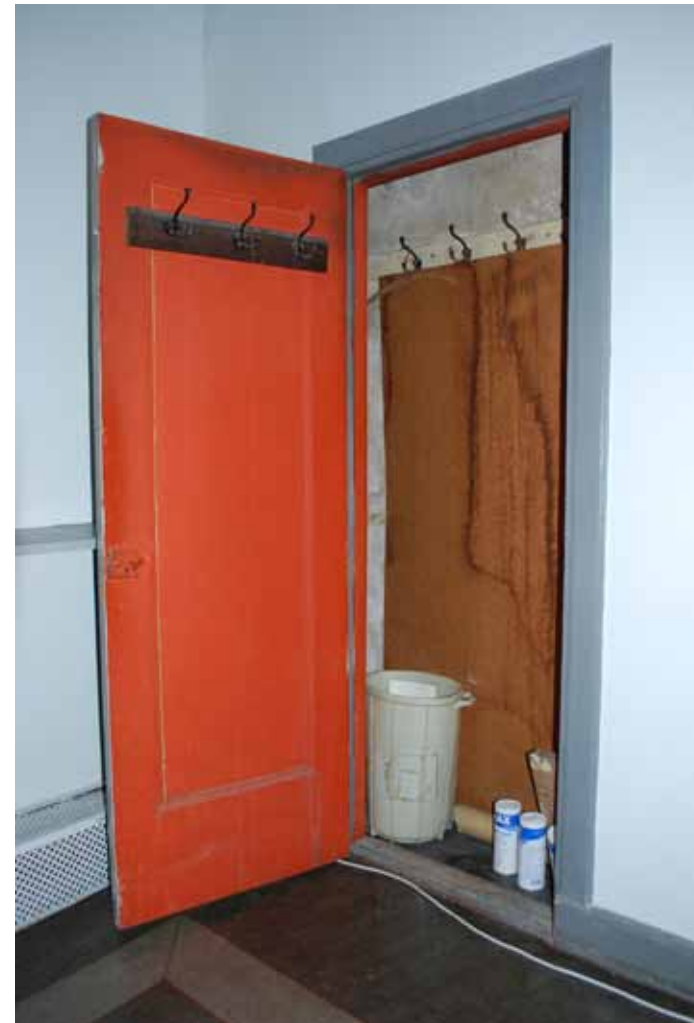
B 304. Spegeldörr med trolig originalmåleri i rött på insidan samt bevarade klädhängare.

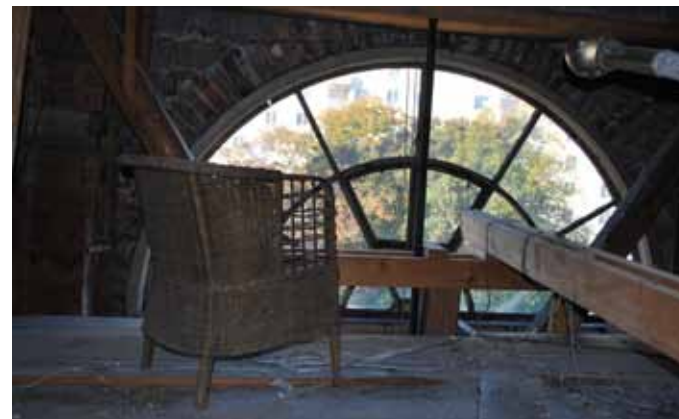
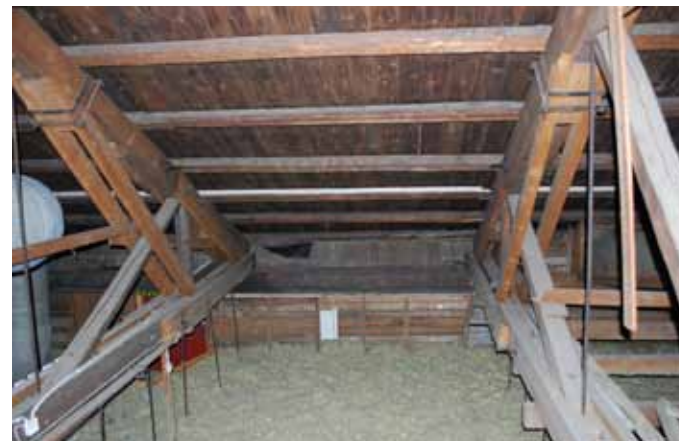
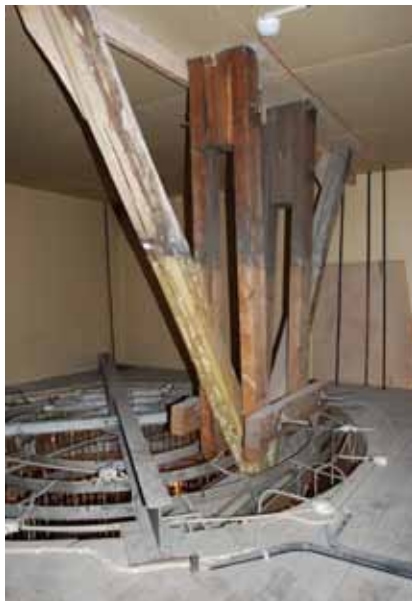
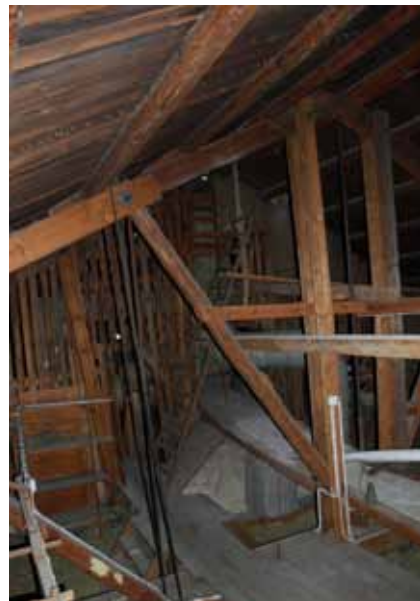
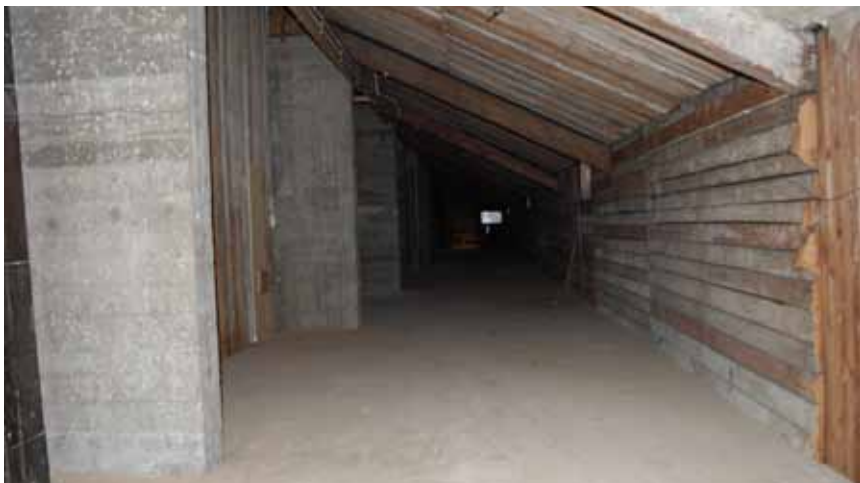
B:4

B 401	PASSAGE
Golv:	Delvis påbyggd golv med skivmaterial. Ursprungligt brädgolv under.
Golvlist:	-
Väggar:	Råspontspanel på yttervägg (takinbrädningen), en hel del utbytt i samband med en vattenskada 2010/2011. Putsad vägg mot vind. Brädvägg mot trapphus B6 med en äldre förrådsdörr och en ny enkeldörr.
Dörrar:	B401:B402 (vind) - Liten modern plåtdörr. B401:B6 - Enklare bräddörr.
Fönster:	Ursprungliga ovala träfönster med spröjs. Totalt 4 st. Tre av fönstersmygarna är målade i kornblått.
Tak:	Putsat och slammat.
Övrigt:	- Äldre strömbrytare i bakelit.
Att tänka på:	- Originalfönster i takkupor. Delvis välbevarad miljö.
Skador:	- Smärre putsskador på vägg och i tak mot vind. Putsskador även vid trapphus. - Förekommer fuktindikationer på utbytt panel.

B 405-406	PASSAGE & FÖRRÅD
Golv:	Delvis påbyggd golv med skivmaterial. Ursprungligt brädgolv under.
Golvlist:	-
Väggar:	Omålade väggar av råspont. Vissa delar utbytta. Del mot trapphus har putsade väggar.
Dörrar:	B405:B402 (vind) - Liten plåtdörr. B405:B406 (förråd) - Äldre fyllnadsdörr med profilerade foder.
Fönster:	Ursprungliga ovala träfönster med spröjs. Totalt 4 st, varav ett delvis idag fungerar som utsläpp för frånluft.
Tak:	Råspontspanel. Del mot trapphus har putsat tak.
Övrigt:	- Äldre trätrappa i original till vind. - I anslutning till rummet ligger trapphus B7. - Synliga betongkontreforer. - Förråd 406 med originaldörrblad och profilerade foder.
Att tänka på:	- Originalfönster i takkupor. Delvis välbevarad miljö.
Skador:	- En del skador i bl a tak i form av putsskador och synlig vassmatta.

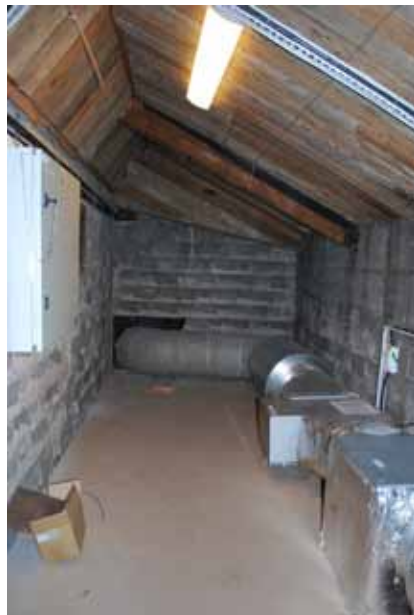
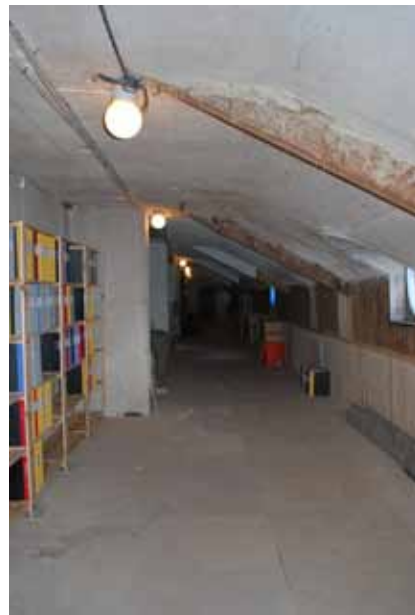
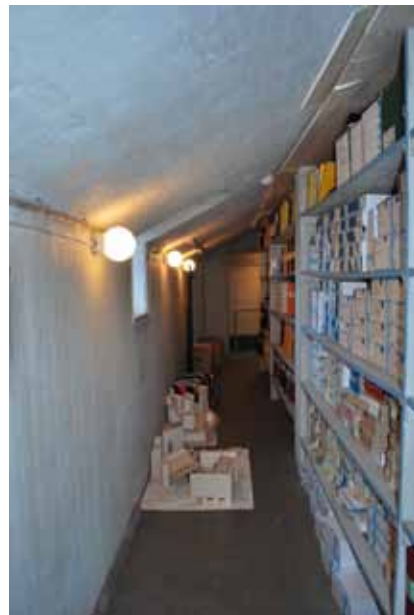
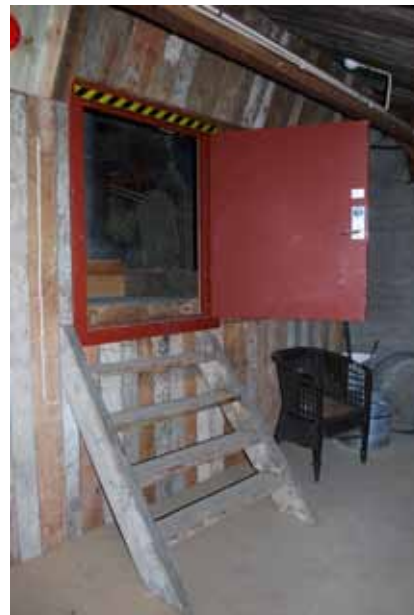
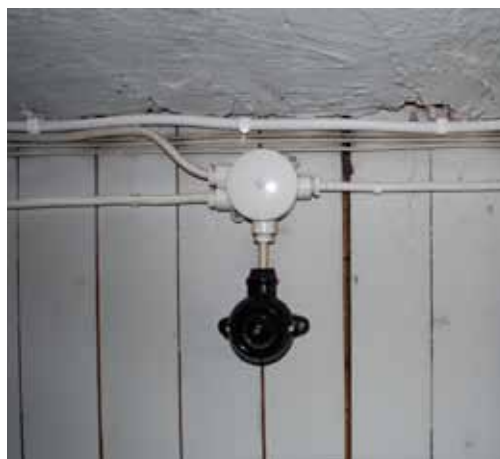
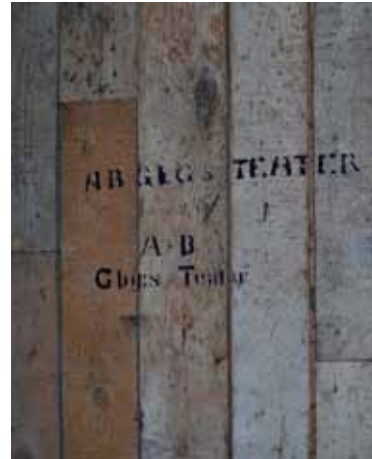
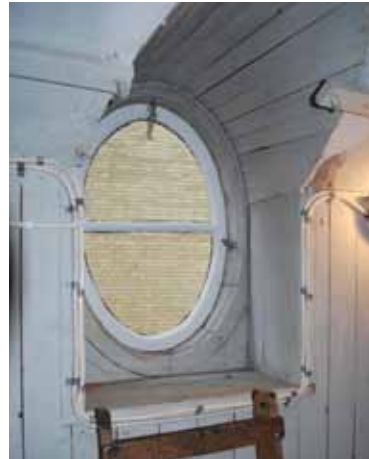
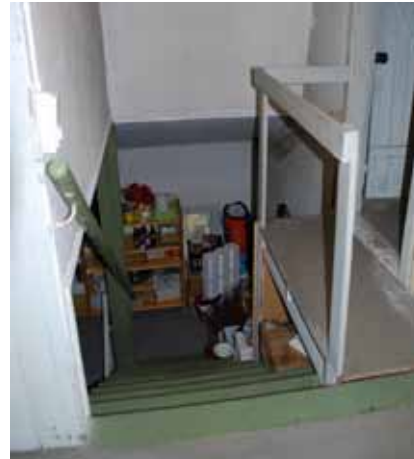
C:4

- Golv:** Plastmatta.
- Golvlist:** Målad golvlist, äldre.
- Väggar:** Grovt putsade och målade väggar. Betonghålstén även synlig mot scenhuset. Plankvägg mot kattvind.
- Dörrar:** C401:Scenhus - Plåtdörr.
Dörr avhängd till f d förråd.
- Fönster:** 1 st ovalt originalfönster med spröjs i trä.
- Tak:** Putsad vassmatta.
- Övrigt:** - Äldre bakelitbrytare.
- Att tänka på:** - Originalfönster i takkupor.
- Skador:** - Fukt- och putsskador i tak. Även en hel del äldre lagningar.
- Stor igenmurad öppning mot B6.

Golv:	Brädgolv.
Golvlist:	-
Väggar:	Pärilsponspanel.
Dörrar:	C407:C405 - Plankdörr klädd med pärilspons. Lucka i trä till kattvind.
Fönster:	-
Tak:	Putsat tak.
Övrigt:	-
Att tänka på:	- Äldre vindsförråd med plankdörr.
Skador:	- Fuktindikationer på kattvind, troligen äldre.

C 408	Vid trapphus C 4
Golv:	Plastmatta.
Golvlist:	Målad golvlist, äldre.
Väggar:	Grovt putsade och målade väggar.
Dörrar:	C408:C409 - Plankdörr till vind. C408 - Plåtdörr till lingångsgalleri, övre del.
Fönster:	-
Tak:	Skivor.
Övrigt:	-
Att tänka på:	- Ingen kulturhistorisk anvisning.
Skador:	- Fuktskador vid skivor i tak. Äldre spacklad lagning. - Sprickor i väggar. Eftersatt underhåll.

C 409	FÖRRÅD
Golv:	Plastmatta.
Golvlist:	Målad golvlist, äldre.
Väggar:	Grovt putsade och målade väggar. Betonghålstén även synlig mot scenhuset. Plankvägg mot kattvind.
Dörrar:	C409:C408 - Plankdörr inkl sidoparti (vägg), original, mot trapphus. F d parport.
Fönster:	1 st ovalt originalfönster med spröjs i trä. Relativt nyrenoverad och vitmålad båge, men äldre måleri på karm.
Tak:	Putsad vassmatta.
Övrigt:	-
Att tänka på:	- Originalfönster i takkupor. Delvis välbevarad miljö.
Skador:	- Lite putsskador i tak och en del sprickor. Generellt inga stora skador men ålderdomligt.

VIND	Scenhus	Fönster täckta, skicket var inte möjligt att inspektera.	Undersök skick på fönster.	Utred
C 407	Förråd	Fuktindikationer på kattvind, troligen äldre.	Utred så det inte är en pågående skada.	Utred
C 408	Vid trapphus C4	Fuktskador vid skivor i tak. Äldre spacklad lagning.	Utred så det inte är en pågående skada.	Utred

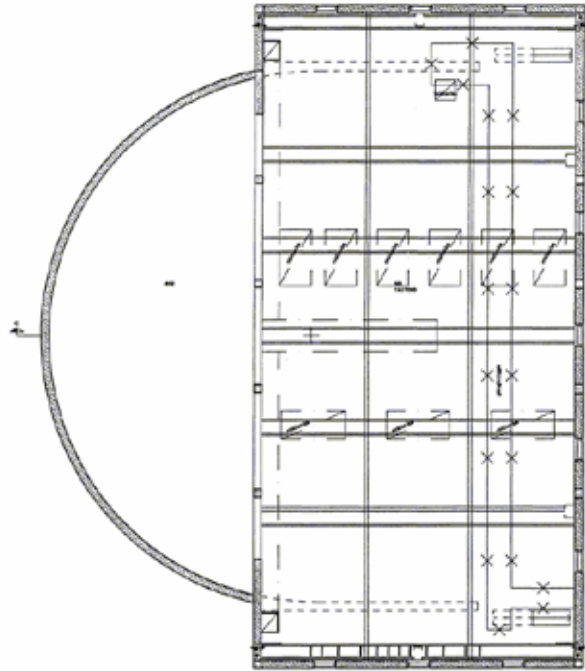
Tågvind

- Golv:** Bara brädor placerade med glest mellanrum på tvärgående bjälkar.
- Väggar:** Putsade väggar, ej målat.
- Trappor:** Smala trätrappor, original, från både västra och östra sidan. Enkla träräcken, låga.
- Tak:** Brädtak delvis och även demonterat brädtak och synlig takinbrädning. Brandluckor installerade 1992.
- Övrigt:**
- Bevarade linsystem och vajrar.
 - Steg och taklucka.
- Att tänka på:** - Tågvinden har ett kulturhistoriskt värde och utgör en viktig del av scenhuset som är skyddat i KML. Framför allt är linsystem med taljor och block, originalfönster och trätrappor av värde.
- Skador:**
- Ej säkert med golvet.
 - Putsskador i väggar.
