VÅRD- OCH UNDERHÅLLSPLAN

WERNERSKA VILLAN

NOVEMBER 2013

acanthus
arkitektur & kulturvård

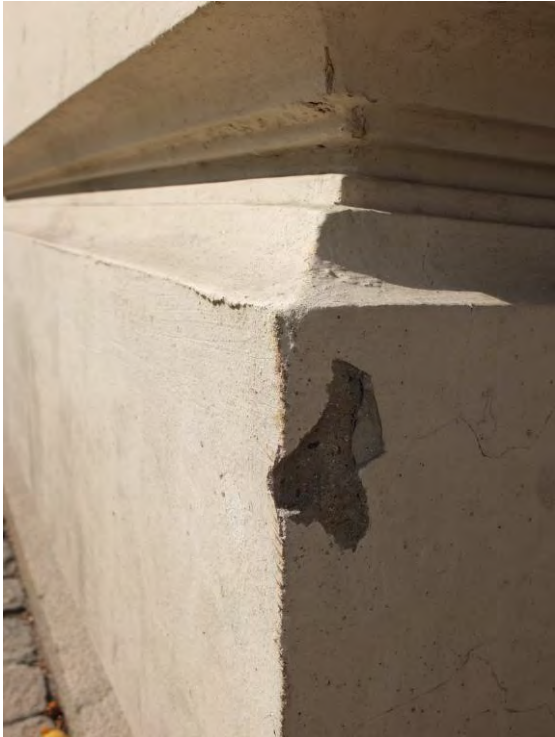
Huggen naturstenssockel med grå, smal fog. Gårdsfasaderna har huggen kalkstenssockel, grå fog. Båda är i relativt gott skick. Kalkstenen har mindre vittringsskador. Fogen har lossnat lokalt och är i behov av lagning.

Putsskada på sockel mot Storgatan.

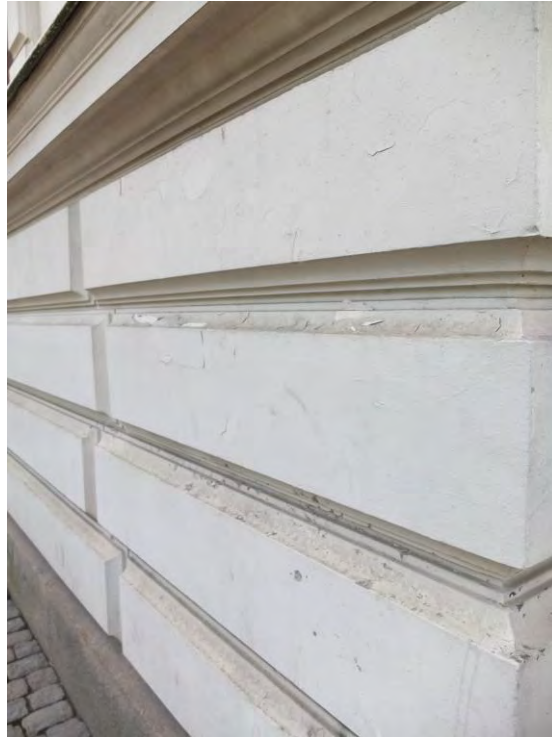
Färg flagnar mot Parkgatan.

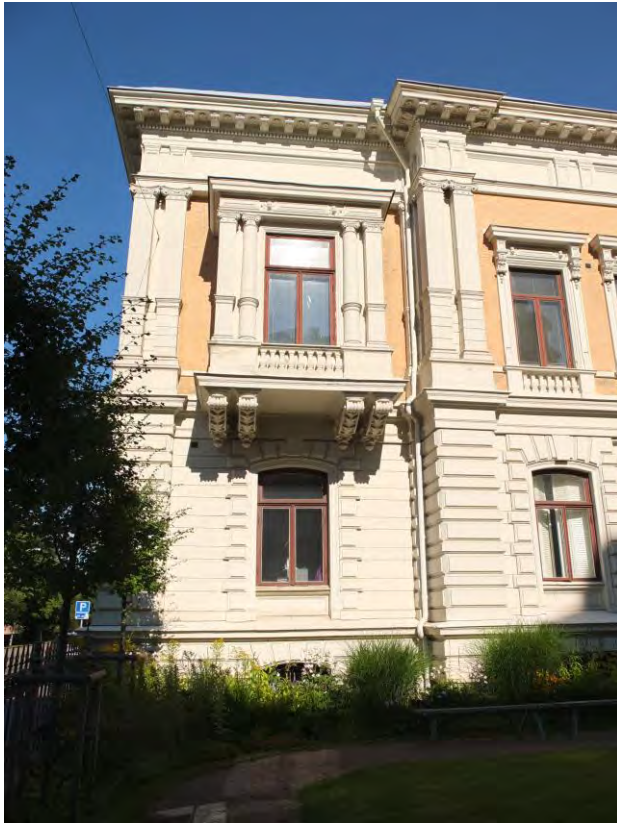
De allvarligaste skadorna i huset är sättningskadorna. Rörelsesprickor syns främst i den nordvästra delen av fasaden. Hela fasaden med burspråket tappar ut mot norr. Även i de södra fasaderna syns rörelsesprickor. Inne i huset finns kraftiga rörelsesprickor i de nordvästra rummen bl. a i takfriser och väggar samt över dörröppningar och valv. Se bilaga. I källaren buktar en stor del av golvet i den nordvästra delen.

Sättningskador uppstår pga. rörelser i marken. Grundvattnet har sänkts och träpålar angrips av syre och börjar ruttna sönder. En ökad trafikbelastning, utfyllnad av gator, samt intensiva regnfall med översvämningar ökar också trycket på pålarna.

Det nordvästra hörnet som tippas ut mot Parkgatan.

Detta gör att marken sakta sjunker och sättningar i huset uppstår. Om det ej är möjligt att avstanna rörelserna i grunden kan man grundförstärka huset med en stödkonstruktion eller med en ny typ av pålning.

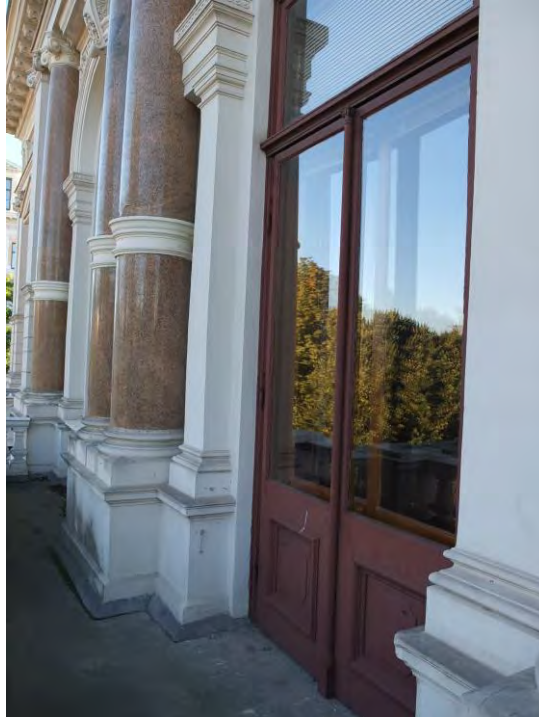
Fönsterdörr till balkong mot Parkgatan.

Karmbottenstyckena är i dåligt skick. De är torra, spruckna och i behov av utbyte. T.v om porten finns fem ursprungliga fönster. De har ytter- och innerbågar. För övrigt är samtliga fönster i behov av restaurering genom rengöring, slipning, kittning och ommålning med oljefärg. Fönsterblecken, av koppar är målade och i behov av rengöring, slipning och ommålning. Även fönsterhaspar bör målas i samma färg som ytterbågarna. Övre våningen består av tio ursprungliga fönster, i lika utformning som de i nedre våningen, dock är de något större med raka överstycken. Vindsvåningen har mindre vindfönster med nya ytterbågar och isolerglasrutor, även dessa med ursprunglig karm och gångjärn.

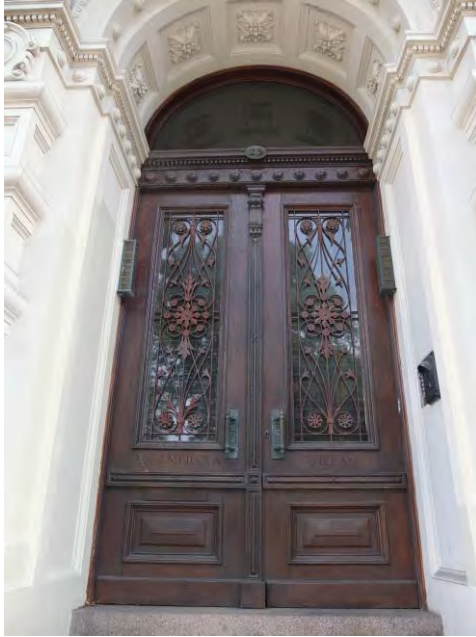
Dörren är dekorerad med en snidad kolonn mellan dörrbladen och friser. Porten är i relativt gott skick. Eftersom den sitter i en djup nisch skyddas den från väder och vind. Behov av rengöring och behandling lika befintligt. Smidesgalleret bör rostskyddsgrundas och målas.

Den ursprungliga ekporten mot Parkgatan.

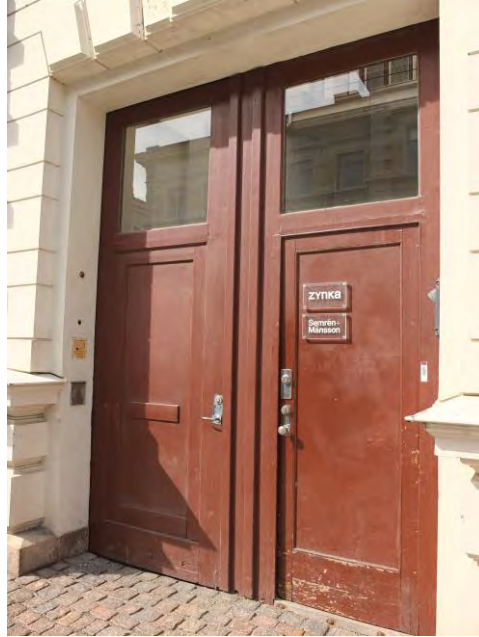
Den moderna porten mot Storgatan.

Enkel spegelindelning med övre glasade speglar. Porten är i behov av rengöring, slipning och ommålning. På insidan är gångjärnen rostiga och i behov av stålborstning och rostskyddsmålning. Porten bör övervägas att bytas ut vid kommande renovering till en mer tidstypisk.

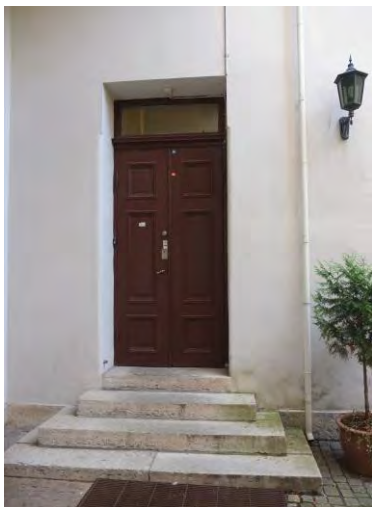
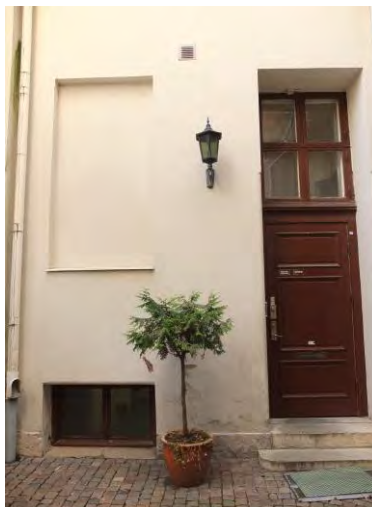
Båda är målade i rödbrun kulör och har överljusfönster, 4-lufts-fönster med mittpost och trycken av mässing. Dörrarna är i relativt gott skick. Färgen är något avmattad. Justering av trycke, rengöring och ommålning av dörrar.

Porten till gårdstrapphuset.

Ytterdörren till Semrén och Månsson.

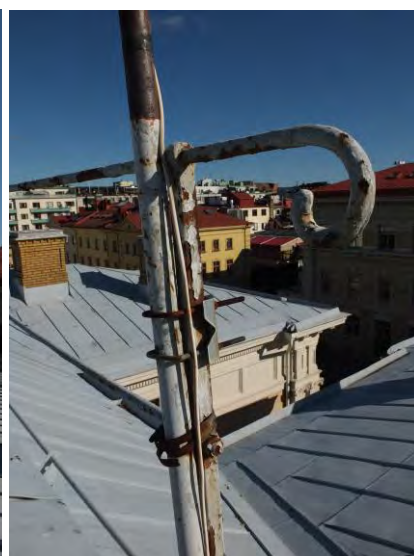
Takräcke i behov av utbyte.

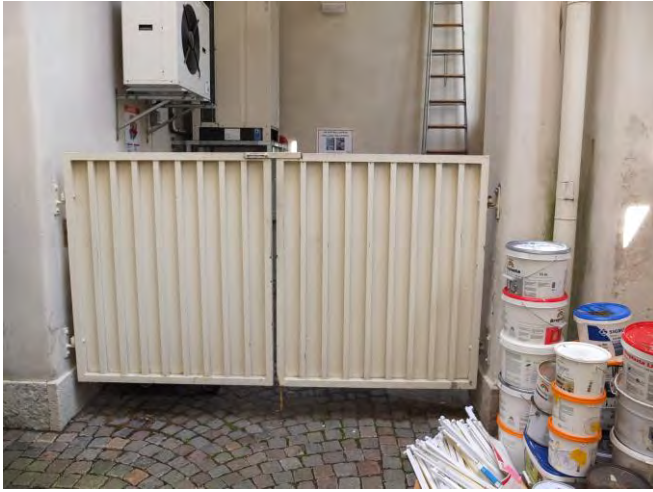
Modern grind från 1981 till soprum, enkel av stål, målad i bruten vit kulör. Rengöres och målningsbehandlas.

Modern grind vid soprummet på gården.

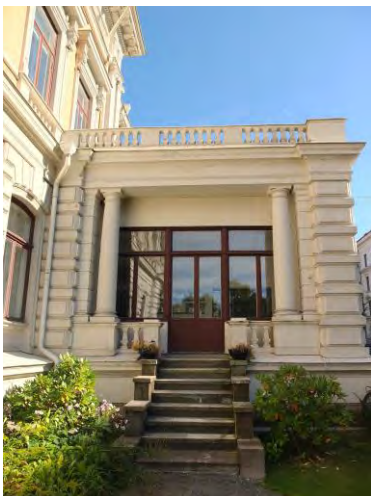
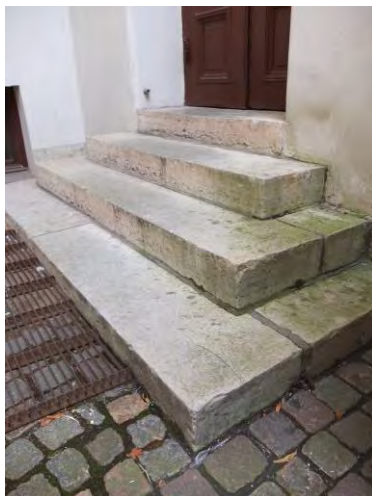
Övriga trappor, till loggian samt två trappor på innergården är av huggen kalksten med grå fog. De är i relativt gott skick, något algbeväxta på gården. Mindre vittringsskador i stenen. Rengöres med neutrala rengöringsmedel så att kalkstenen ej skadas.

Trappan vid loggian.

Trappa på innergården.

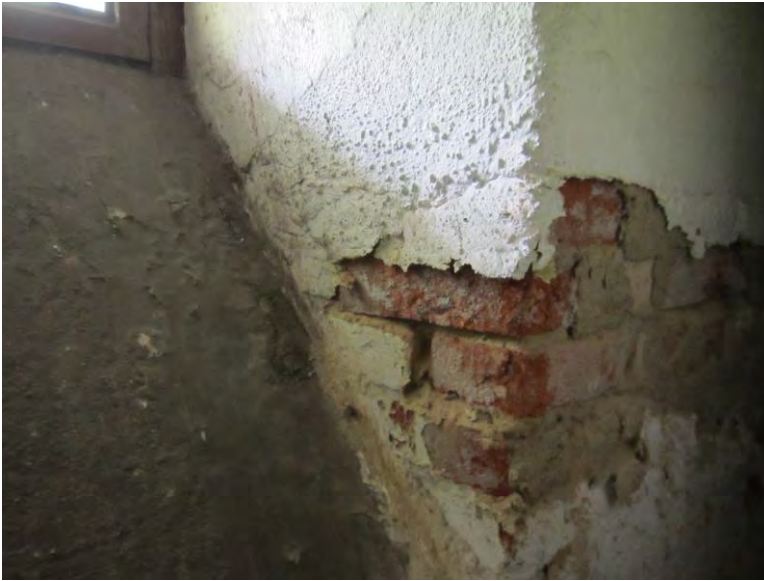
Putsskada på vägg vid fönsternisch.

Fukt och saltutfällningar i väggar. Färgen och putsen spricker och spjälkar lokalt. Sättningsprickor i väggarna i de nordvästra rummen.

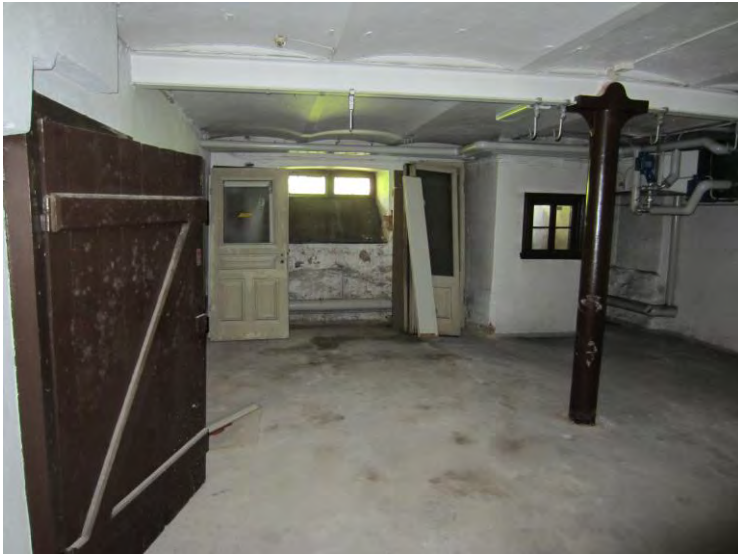
Rum 112 med fönster, dörrar, pelare och välvt betongtak.

Taken har generella sprickor i färg, puts och fog i tegeltak.
I rummen i de nordvästra delarna med sättningskador finns större skador.

Rengöring. Håll koll på sprickorna.

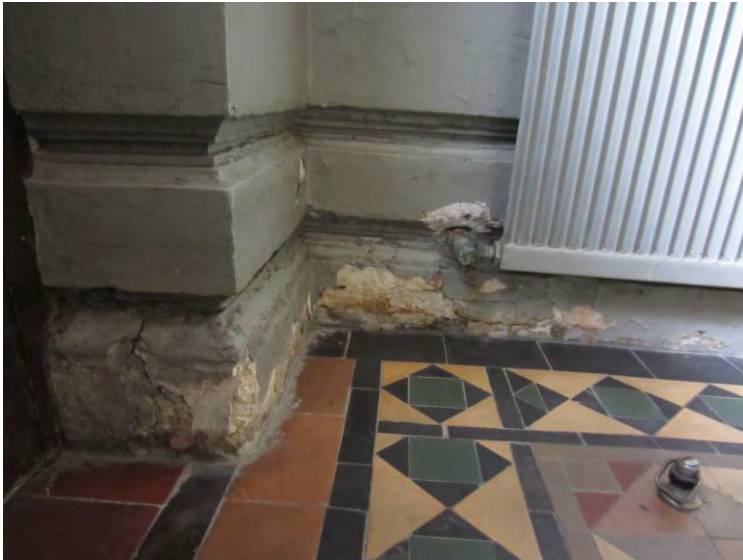
Sprickor och bom i puts, färgen flagnar. Saltutfällningar i putsen.

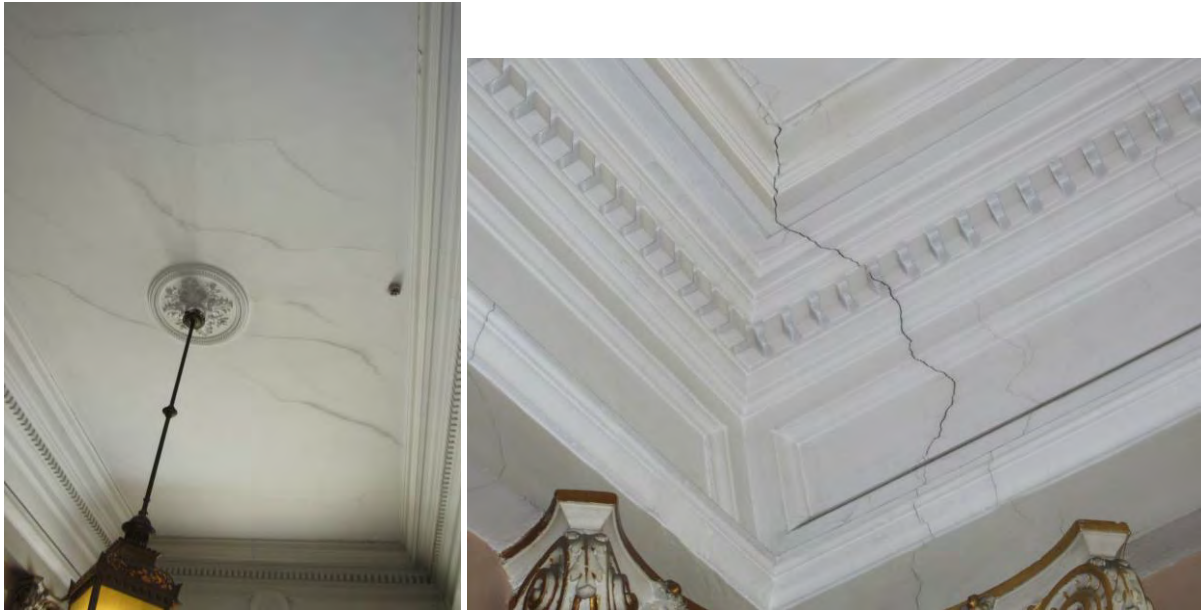
Taket, frisen och takrosetten har sprickor i färg, stuckatur och puts. I takfrisens nordsydvästra hörn finns en större spricka. Mindre sprickor och färgsläpp generellt. De större skadorna beror sannolikt på sättningsskadorna.

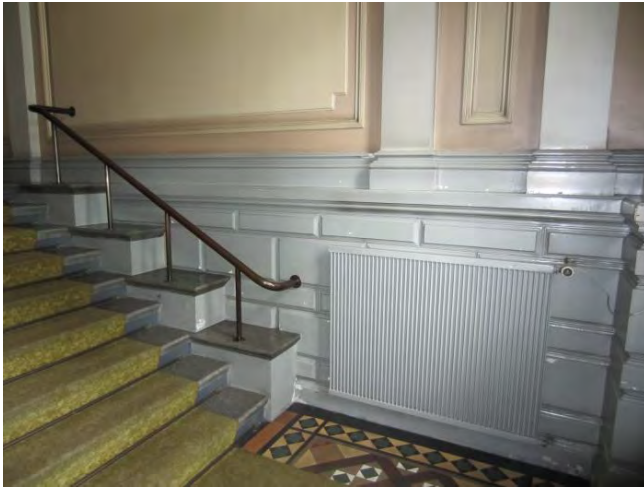
Mindre nötnings- och slitskador i kalkstenen. Fundamenten har generella sprickor i putsen och färg. Underliggande kulörer i mörkbrun umbra syns. Räcket är i gott skick.

Varsam rengöring med torra metoder av trappa och räcke. Vid kraftig smuts på kalkstenstrappan används en rengöringslösning av naturlig såpa/tvål, utan tillsatser, i kombination med fukt/våtmoppning.

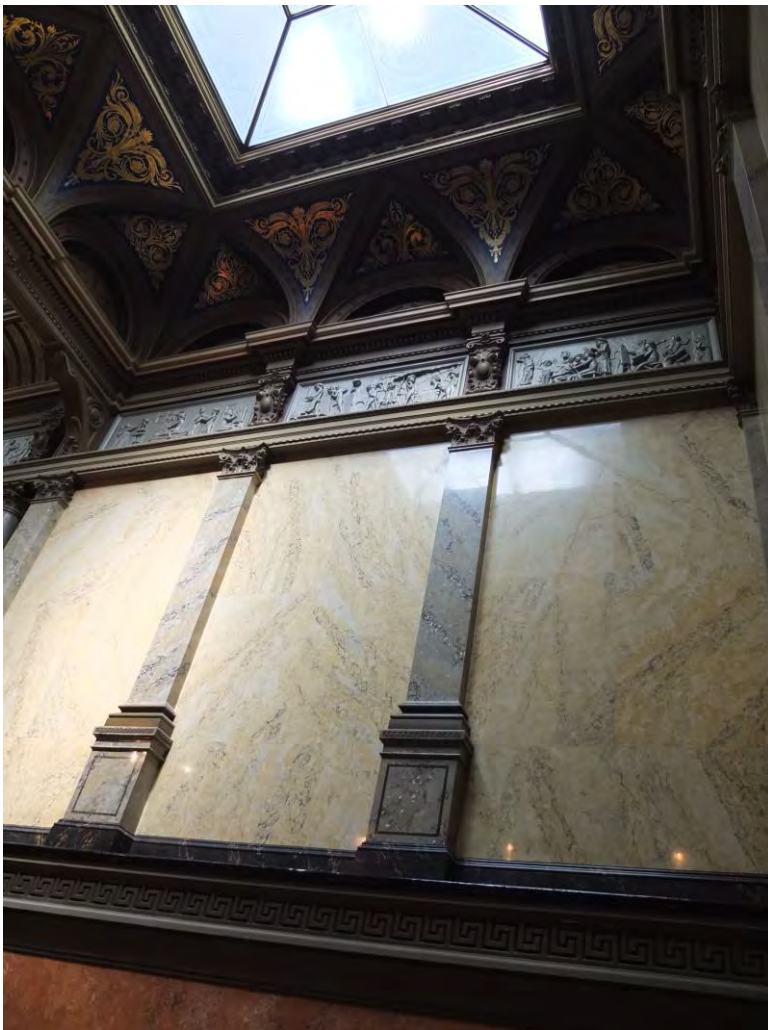
Övre vestibulens vägg med friser och målade ytskikt.

På väggen i nedre vestibulen finns allvarliga sättnings-skador ovan dörrar och i pelare. De är mest omfattande i väster och norr. Skadorna visar att huset har problem med grundförhållandena. En utredning och behandling pågår av WSP. Väggen med stucco-marmor och vägglisten i trappan är i relativt gott skick. På väggytor och lister förekommer mindre nötnings-skador och sprickor samt färgsläpp. Pelare och pilastrar samt konsoler har lokala sprickor i färg och gips. Frisen i basrelief ser ut att vara i relativt gott skick. Troligen finns smutsade partier, mindre färgsläpp och sprickor. Den har endast okulärt besiktigats från golvet.

Varsam rengöring enligt konservators utlåtande. Skador i form av sprickor i stucco-marmor på vägg och pelare samt släpp i gipsornament och friser bör säkras så partier ej faller ner och går sönder.

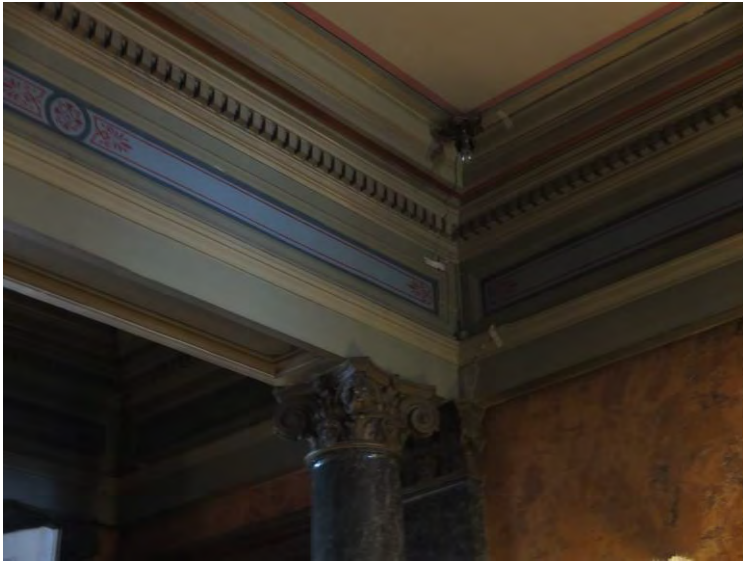
I norra, östra och västra partierna finns omfattande sprickor i kant mellan tak och taklist. Dessa har sannolikt uppkommit pga. sättningskadorna.

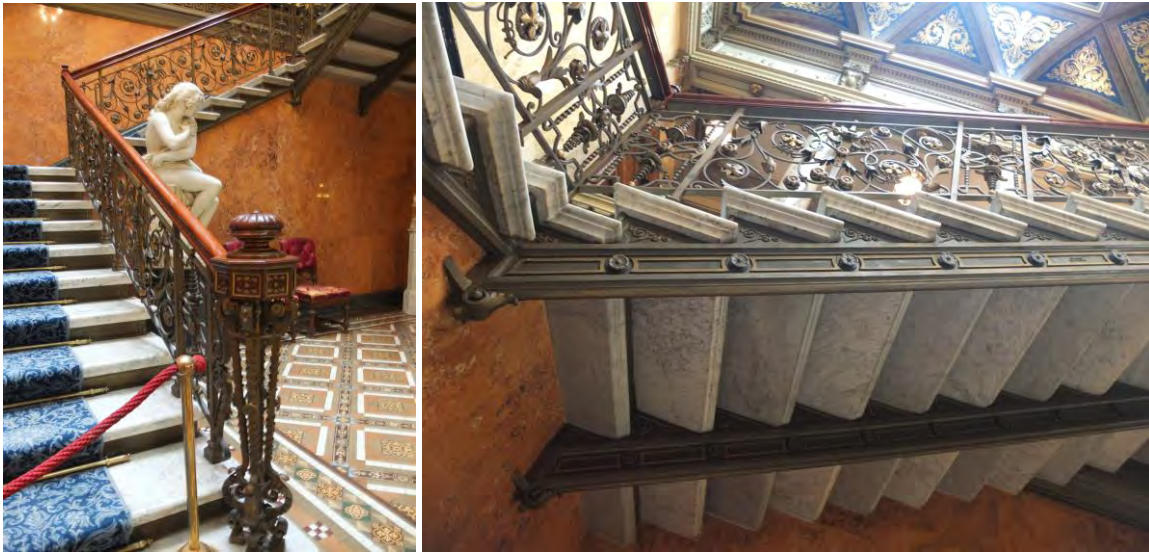
På översta stegets utsida finns en spricka i det murade vangstycket. Mindre nötnings- och slitskador i marmorstegen. Mindre fogsläpp i vilplanet av marmor. Räcket och handledaren är i gott skick.

Reparation av spricka i vangstycket, översta trappstegets utsida. Lagning och målning lika befintligt. Kompletteringsfogning i vilplan lika befintligt. Vid åtgärder av räcke ska konservator anlitas.

Varsam rengöring med torra metoder av trappa och räcke.
Vid kraftig smuts på marmortrappan används en rengöringslösning av naturlig såpa/tvål, utan tillsatser, i kombination med fukt/våtmopning.
Obs! Marmor tål inte sura rengöringsmedel.

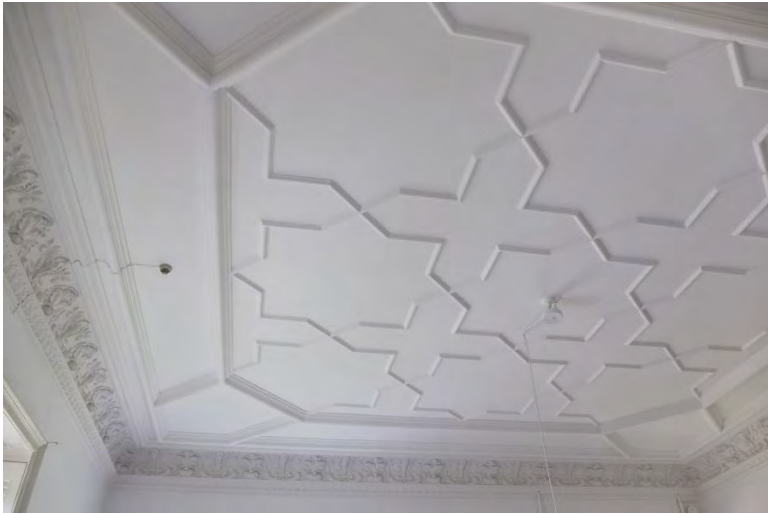
Centralt i taket finns mindre sprickor. Övrigt i gott skick.

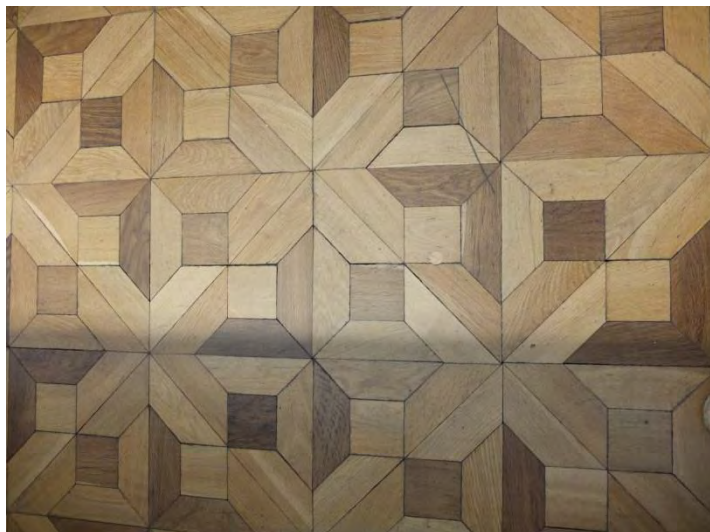
Golv

Golvet är i relativt gott skick. Generella slit- och nötningskador. Nåtningen i parketten har släppt lokalt. Parkettdelar är på några ställen lösa och riskerar att försvinna.

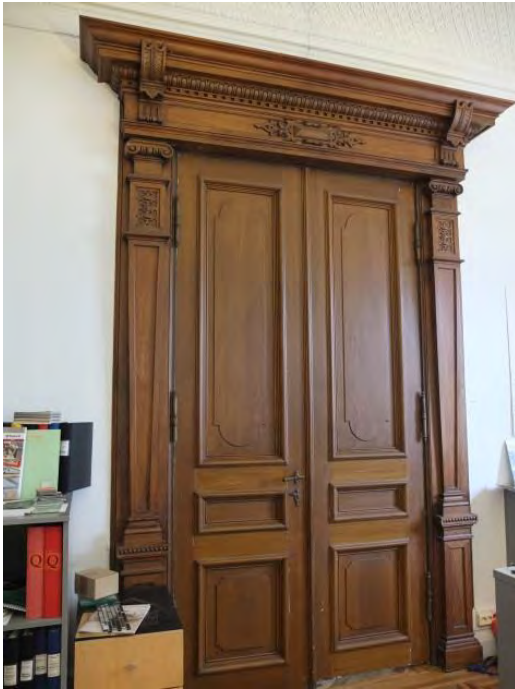
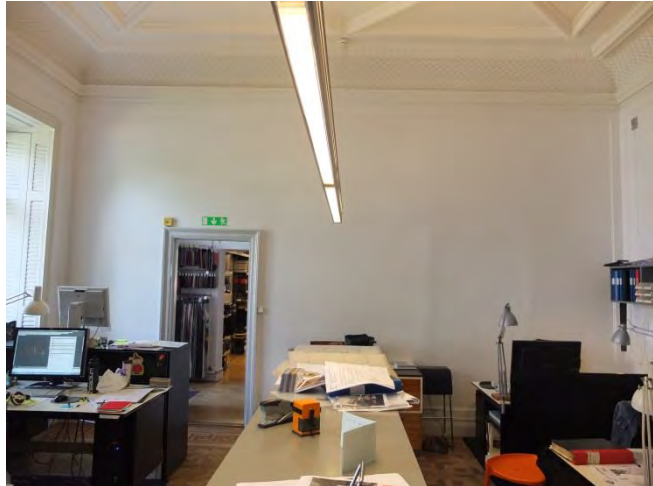
Dörrar

Två dubbeldörrar med dekorativa dörröverstycken och dörrromfattningar som ger rummet en tydlig prägel av renässans. Effekten måste ha varit mer påtaglig då väggpanelen fortfarande var intakt. Omfattningarna är gjorda i ek, dörrbladen är av annat träslag som sedan försetts med ekådring. Dörröppning i södra delen av rummet saknar dörrblad.

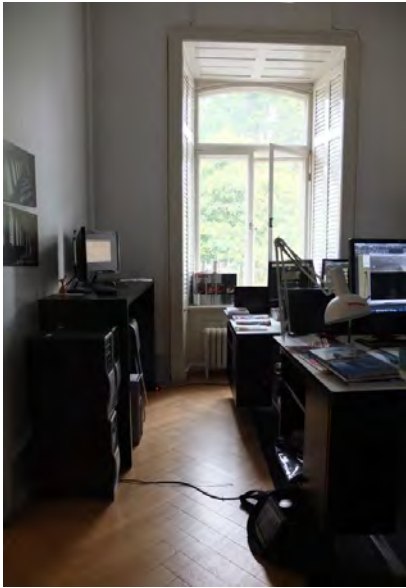
Rum 233 "Gästrum"

Tak ytan är i relativt gott skick, sprickor finns i stuckaturlisten.

Sprickor i stucken vid rummets södra hörn, lagas i samband med de övriga stuckaturarbetena. Taket bör målas i sin helhet på sikt.

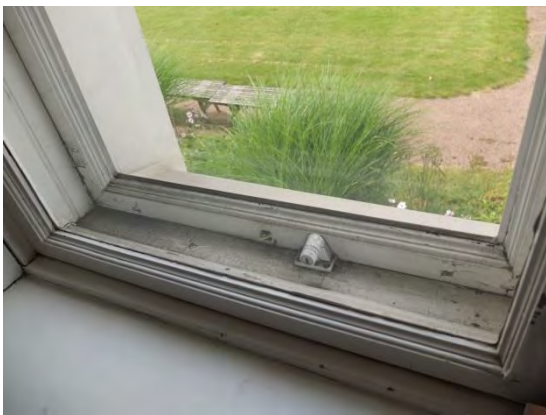
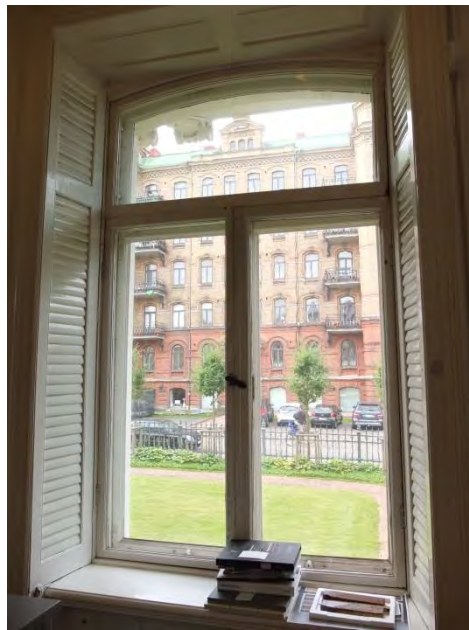
Fönstret i väster är i dåligt skick behöver restaureras i sin helhet. Fönstret i norr är i bättre skick men behöver också restaureras på sikt.

Fönsterrestaurering. Rengöring, lagning, omkittning och ommålning av fönsterbågar lika befintligt.

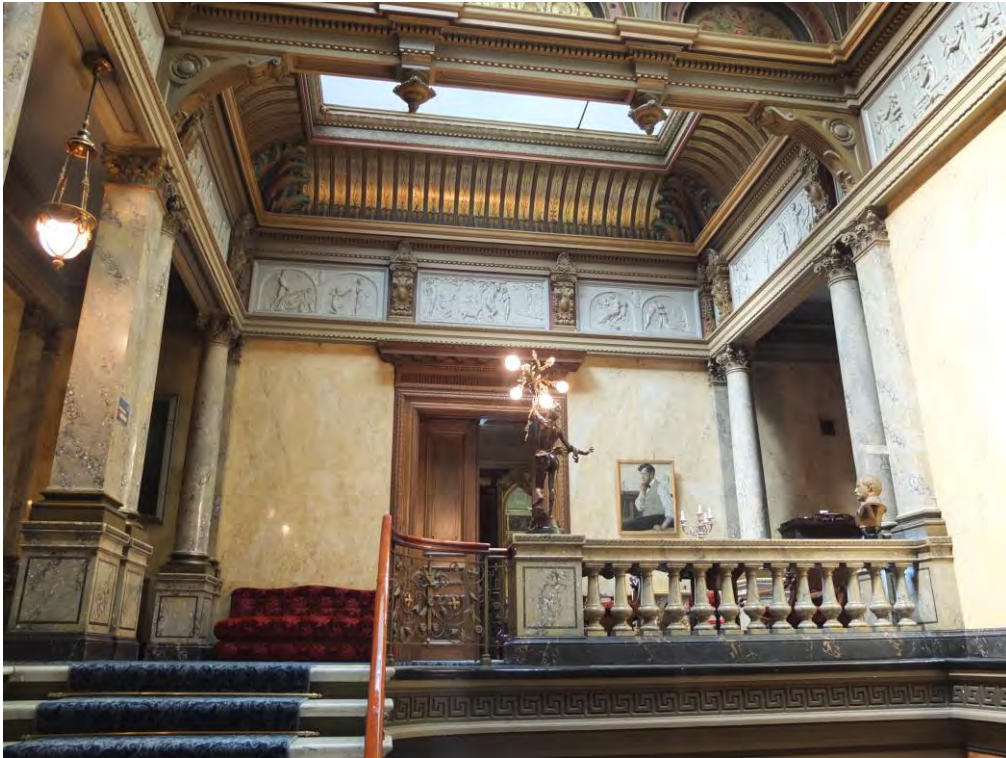
Väggar

På väggytor och lister förekommer mindre nötningskador och sprickor samt färgsläpp.

Pelare och pilastrar samt konsoler har lokala sprickor i färg och gips.

Frisen i basrelief ser ut att vara i relativt gott skick. Troligen finns smutsade partier, mindre färgsläpp och sprickor. Den har endast okulärt besiktigats från golvet.

Skador i form av sprickor i stucco-marmor på vägg och pelare samt släpp i gipsornament och friser bör säkras så partier ej faller ner och går sönder.

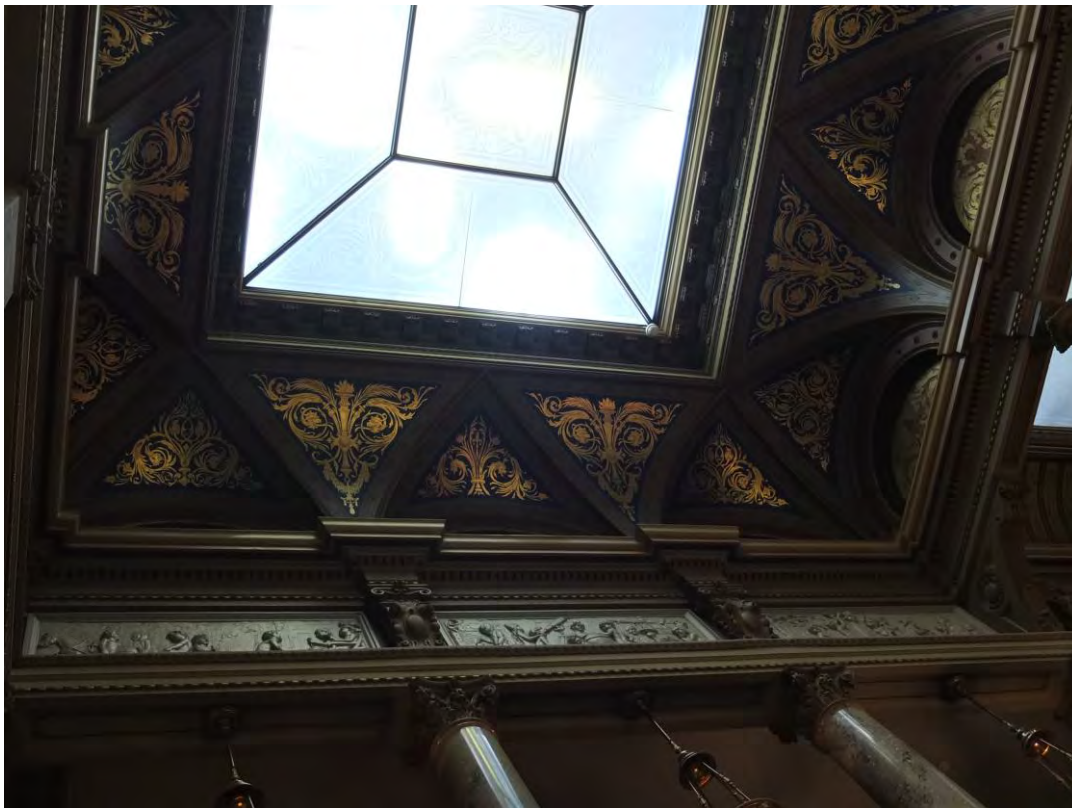
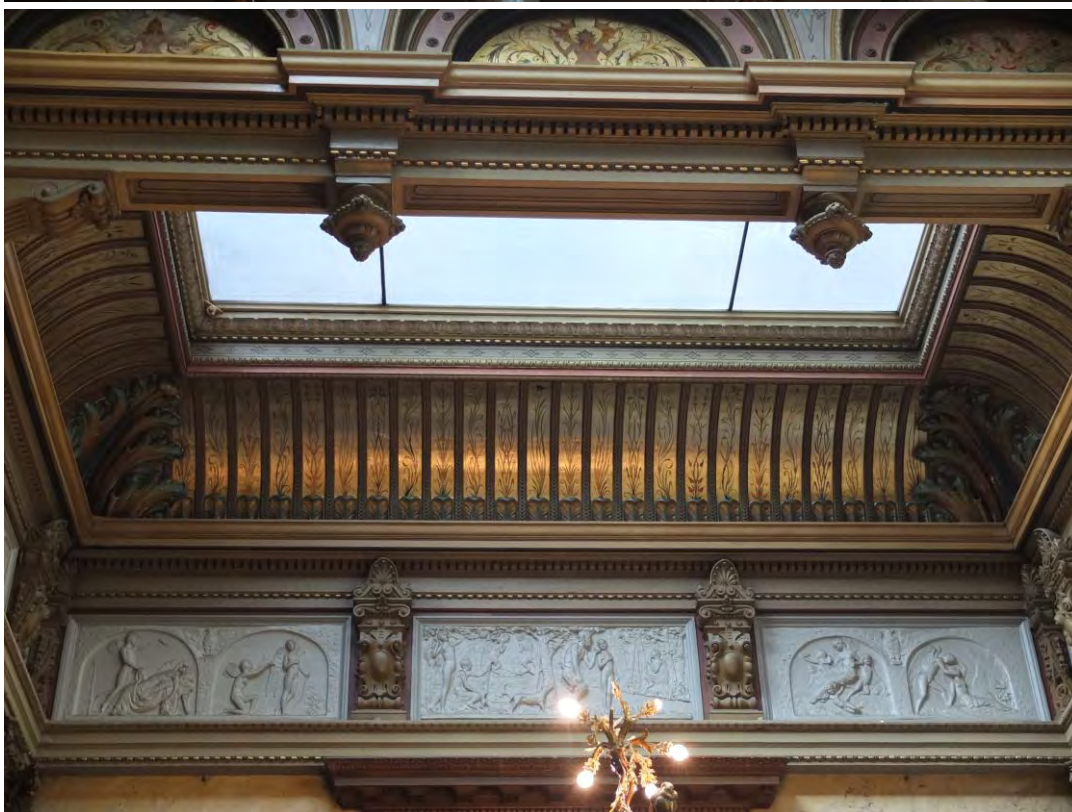
*Lanterninen i trapphallen på bilden längst upp och den mot salongen längst ner.
Båda med förgyllningar och målningar av konstnären Reinhold Callmander.*

Lokala sprickor i ytskikten på lanterninerna och frisen förekommer. Taket har endast besiktigats från golvet.

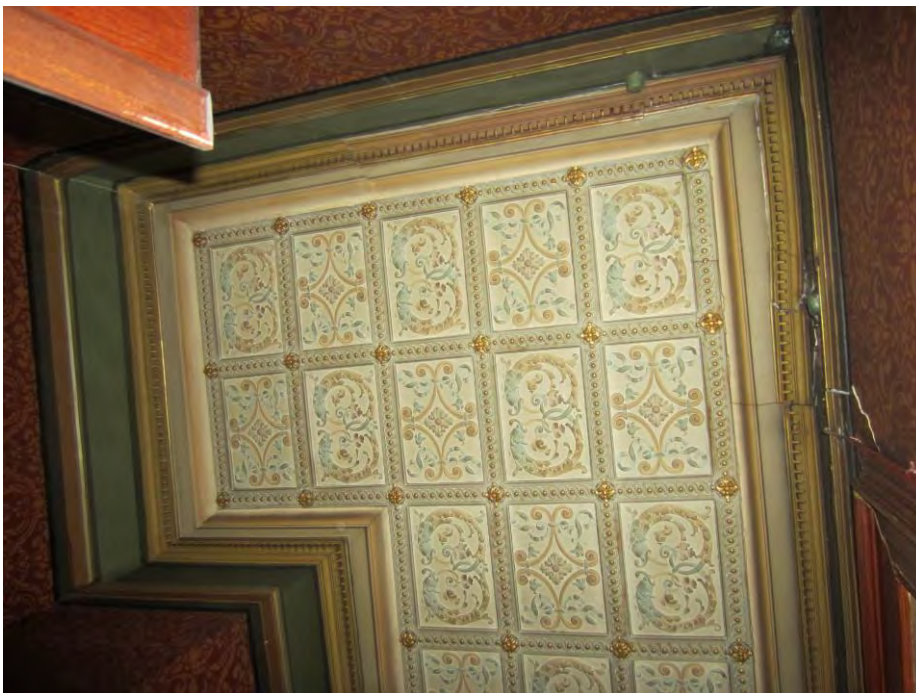
Taket har omfattande sprickor i kant mellan tak och taklist. Lika nedre och övre vestibulen. Pga. rörelsesprickor.

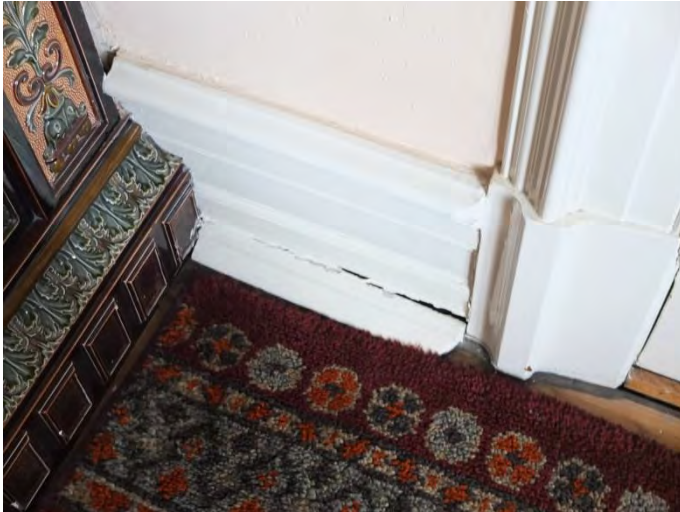
Partiella slitskador. Den är sprucken vid den södra dörren. Golvsockeln är ursprunglig men förändrad. Tidigare var golvsockeln ådringsmålning men den är nu övermålad.

Vid kommande restaurering bör skadan vid dörr lagas. Man bör också dokumentera underliggande ytskikt. Därefter tas beslut om åtgärder.

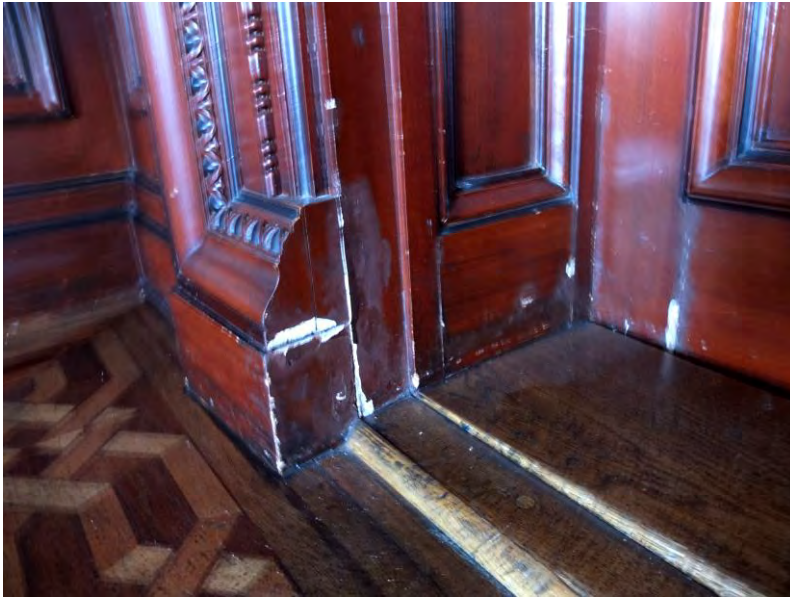
Sockellist i mahognyimitation med färgsläpp på hörn.

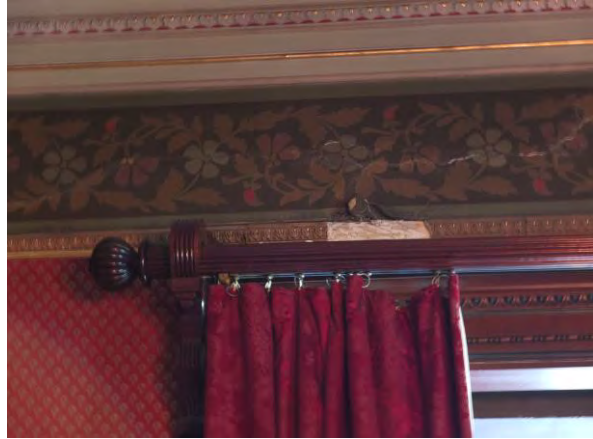
Bemålad fris och förgylld stucklist med skada.

Kraftiga rörelsesprickor i vägg och tapet ovan dörr mot stora salongen samt mot passagen pga. sättningskador i huset. Färgflagor på boaseringen, främst övre listverket. Generella slit- och nötningskador. Skada i stucklisten på västra väggen. En större bit har fallit ner på gardinuppsättningen.

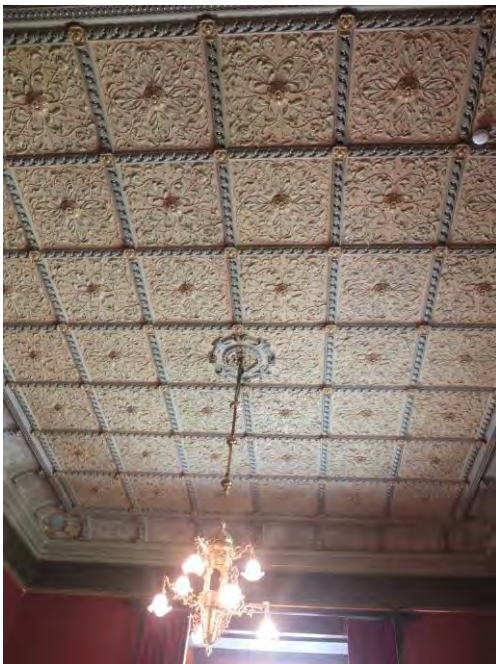
Rikt dekorerat stucktak.

Taket har lokala sprickor i färg och stuck.
De större skadorna beror på sättningskadorna.

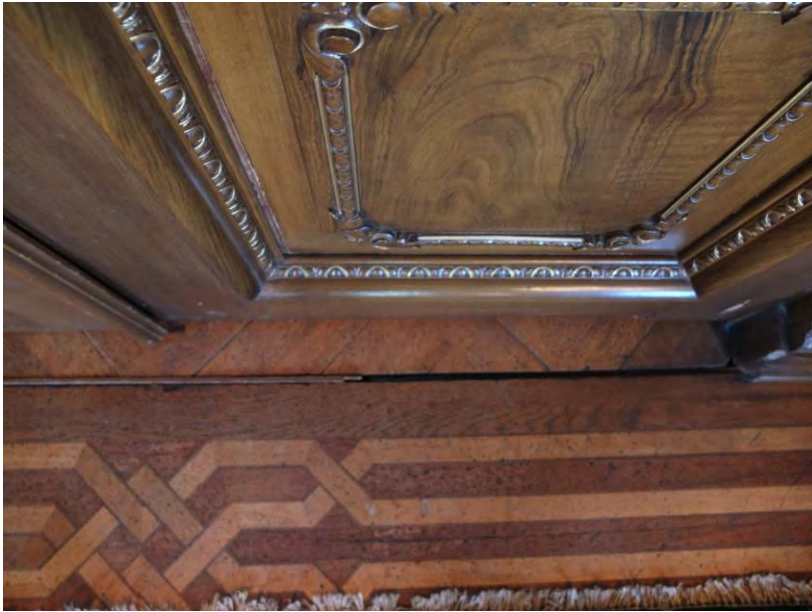
Stavparkett av ek med mönsterlagd fris. Nåtningen släpper i skarven mellan golven.

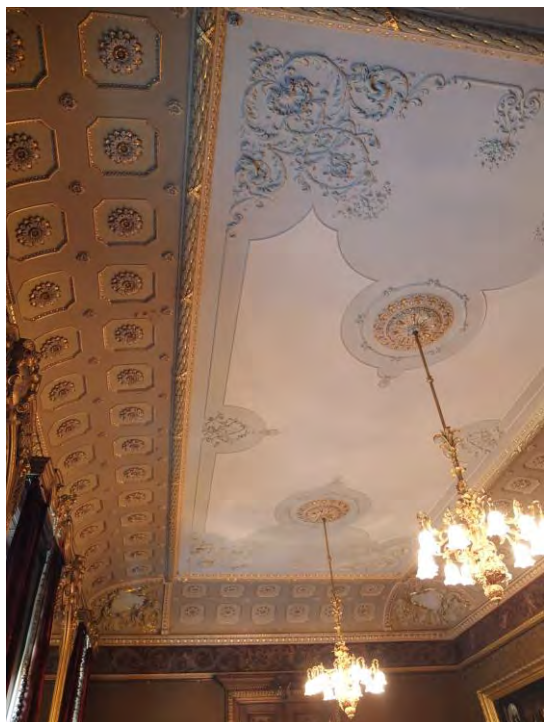
Taket med välvd takfris och ornament i stuck.

Taket har lokala sprickor i färg och stuck.

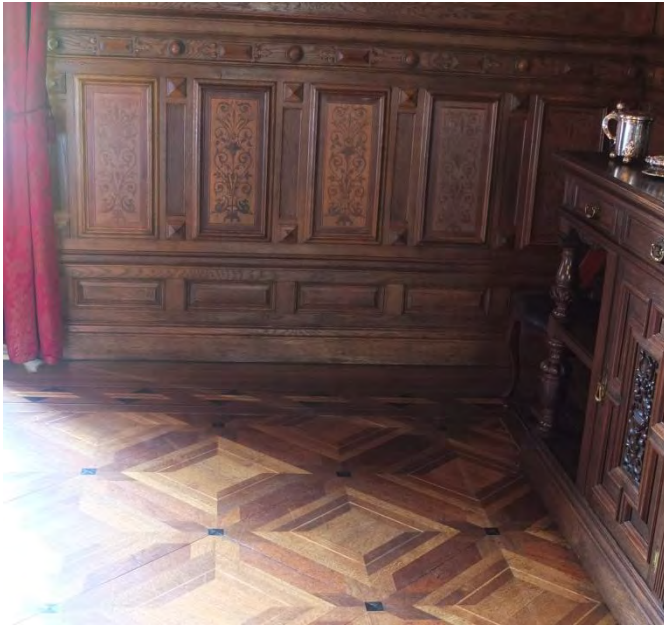
Golvet är i relativt gott skick. Mindre slit- och nötningskador. En äldre fuktfläck finns också på golvet framför balkongdörren i nordväst. Nåtningen i parketten har släppt lokalt. Blå i golvpartier vid dörrar. En av de svarta rutorna har släppt.

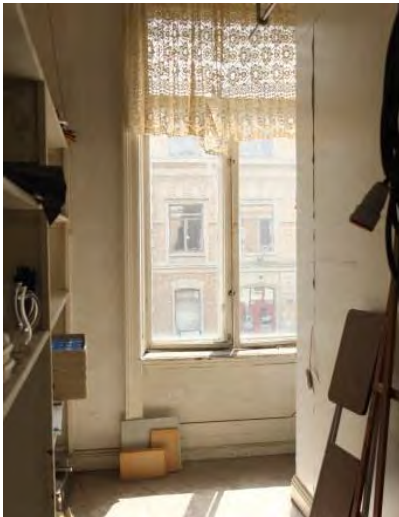
Rum 326 förråd

Förrådet ligger innanför huvudköket. Rummets ytskikt är mycket slitna inte minst linoleummattan. Fönsterbågarna har också undgått renovering vilket medfört att fönstret är i mycket dåligt skick. Här finns golvlistor bevarade samt äldre fast hyllinredning.

Slät täckmålat tak, mycket sprickor. Smal, enkel trälist.

Rummet har inte renoverats på mycket länge, samtliga ytskikt är i behov av renovering, ytskikt i tak och på väggar har sprickor, golvet är mycket slitet. Fönstret har inte renoverats på mycket länge och är i akut behov av åtgärd, både ytter- och innerbåge.

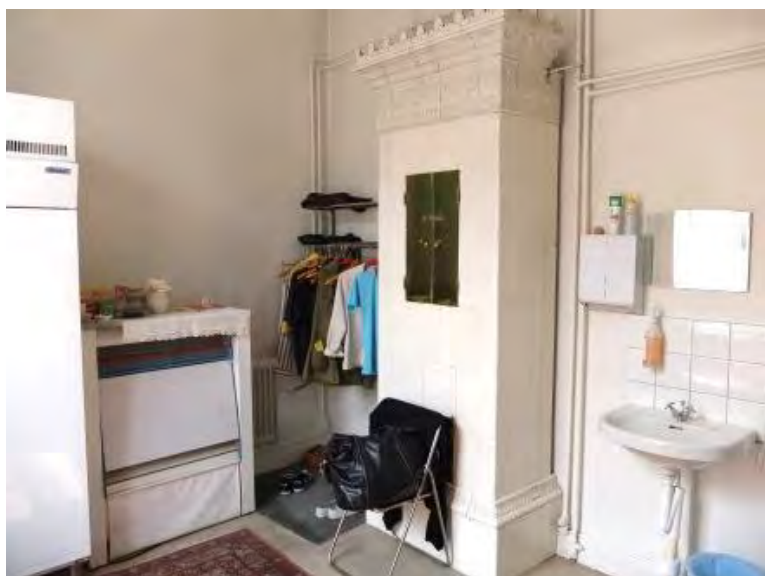
Rum 327 personalrum

Målade i flera lager, färgen spricker. Kakelfält vid tvättfat.

Golvattan är sliten. Sprickor har uppstått i färglager både på vägg och i tak i rummets sydöstra hörn. Fönster i behov av renovering. Tak och väggar är smutsade partiellt. Generellt slitage på golvlister, dörrfoder och dörrblad.

Fönsterrestaurering. Rengöring, lagning, omkittning och ommålning av fönsterbågar lika befintligt. Byte av golvmatta, undersök eventuellt underliggande golv, kontakta antikvarie inför val av ny. Taket bör rengöras varsamt samt lagning av spricka. Väggarnas ytskikt renoveras, underliggande ytskikt bör undersökas och dokumenteras. Golvlister, dörrfoder och dörrblad ommålas. Vid kommande renovering bör dörrfodrens och golvlisterernas originalytskikt undersökas och dokumenteras. Beslut om återställande av ytskikt ska göras vid kommande renovering.

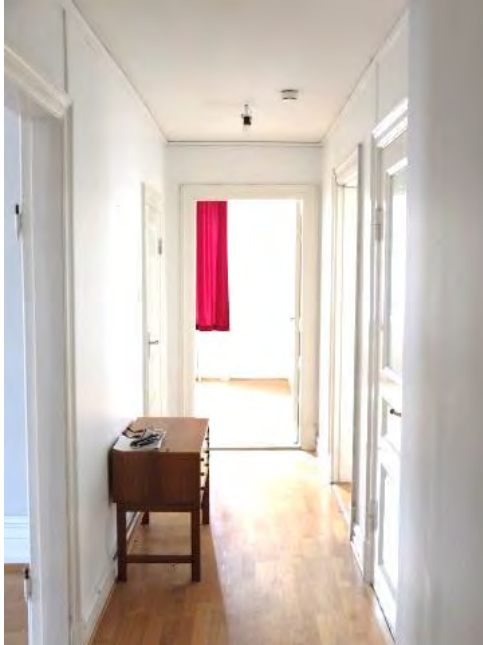
Rum 330 hall, tjänstebostad

Generellt slitage på golvlistor, foder och dörrblad. Tjockt färglager av oljealkydfärg som spricker. Taket är sänkt.

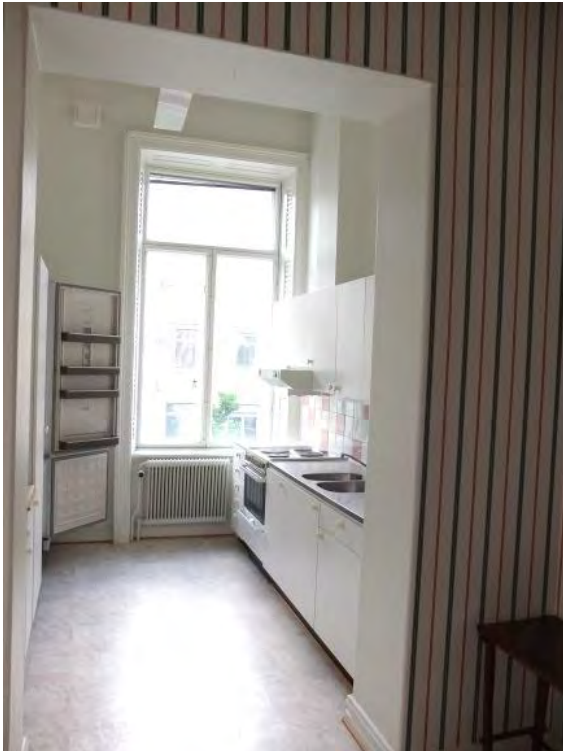
Rum 332, kök

Tapeterna flagnar på vissa ställen, fönstren är i behov av reovering. Lister och foder har generellt slitage. Snickerier och dörrar är målade med tjockt lager färg som spricker. Dörrar, fönster och snickerier är i behov av reovering.

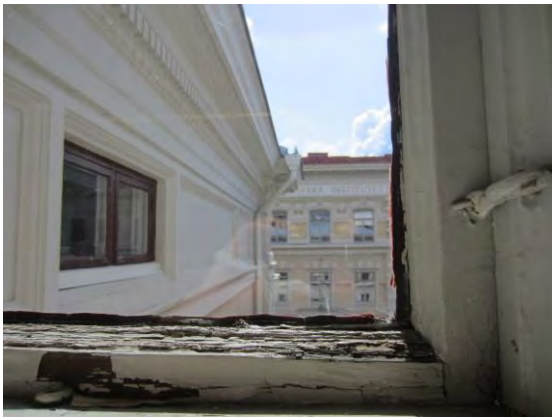
Det nya golvet, väggar, dörrar och tak är i gott skick. Färgen på golvssocklar flagnar lokalt. Ytterbågarna till fönstren är i dåligt skick. Bågbottenstyckena har skador i träet.

Skador i bågbottenstycke i ytterbågen.

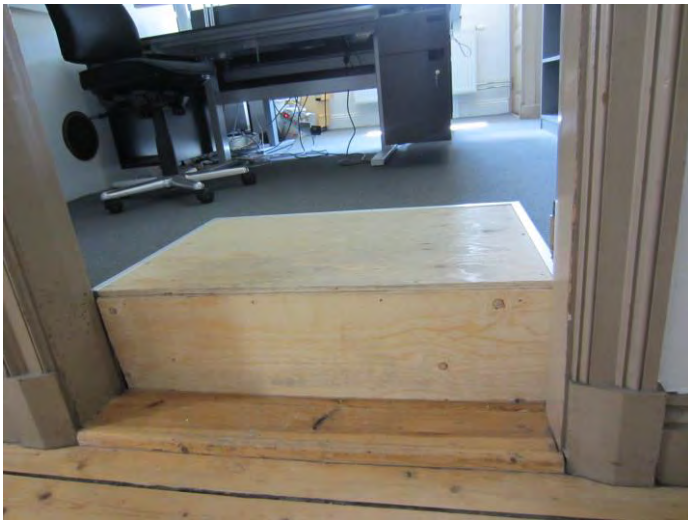
Påbyggnad på golv med plywood och matta.

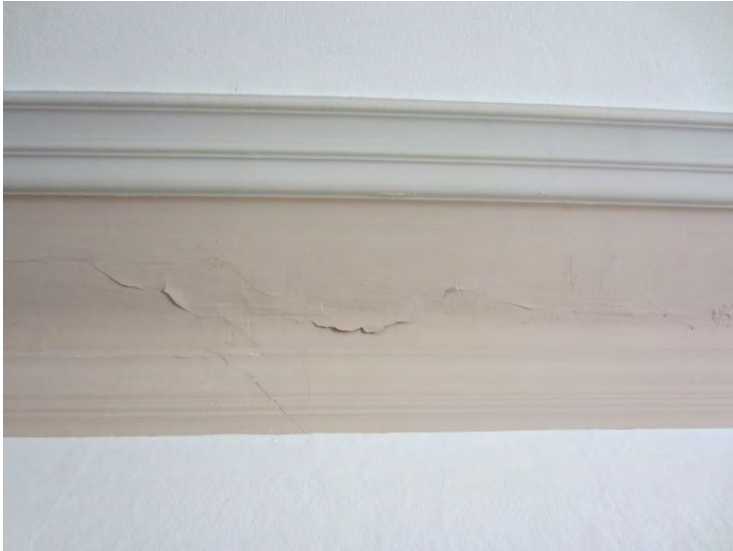
Flagnor i taklistens färg.
