Härlanda Fängelse

Vård- och underhållsplan Del 1 - Beskrivningar

2022-01-24

L I N D H O L M
R E S T A U R E R I N G A B

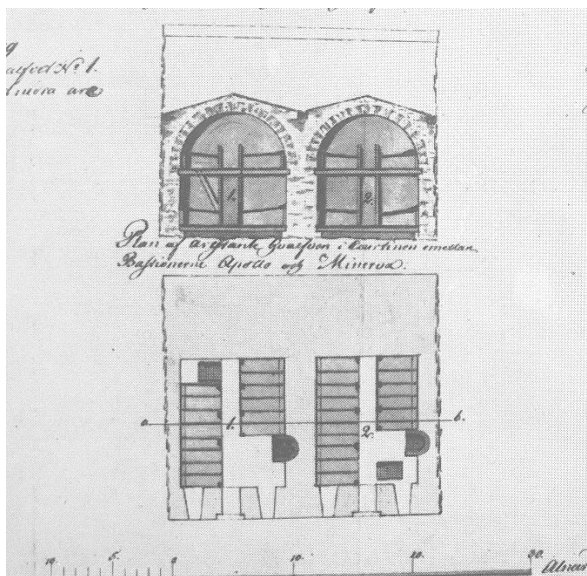
PLAN OCH SEKIOTN AV TVÅ FÅNGVALV PÅ KALSTENS FÄSTNING. TECKNING FRÅN 1780. KÄLLA: ÅMAN, 1976

Till en början genomfördes frihetsstraff i gemensamhet, vilket innebar att flera fångar sattes i samma fångkammare. En ritning från 1780 visar plan och sektion av två fångvalv på Karlstens fästning i Marstrand. Valven rymde 28 respektive 32 fångar och i denna trängsel tillbringade fångarna nästan all sin tid, då de inte var i arbete, bakom fyra meter tjocka yttermurar. Utöver kyla, mörker och fukt kom bördan av de fångar som många fångar bar: järnkrona, black (fotboja) med kula, stångbultar, handklovar eller halsjärn, beroende på brottets beskaffenhet och fångens uppförande. Trots denna hårda livsmiljö var inte fångarna helt avskurna från världen. En del tilläts att besöka staden och några av de politiska fångarna kunde ha eget rum, böcker och burfåglar.⁸

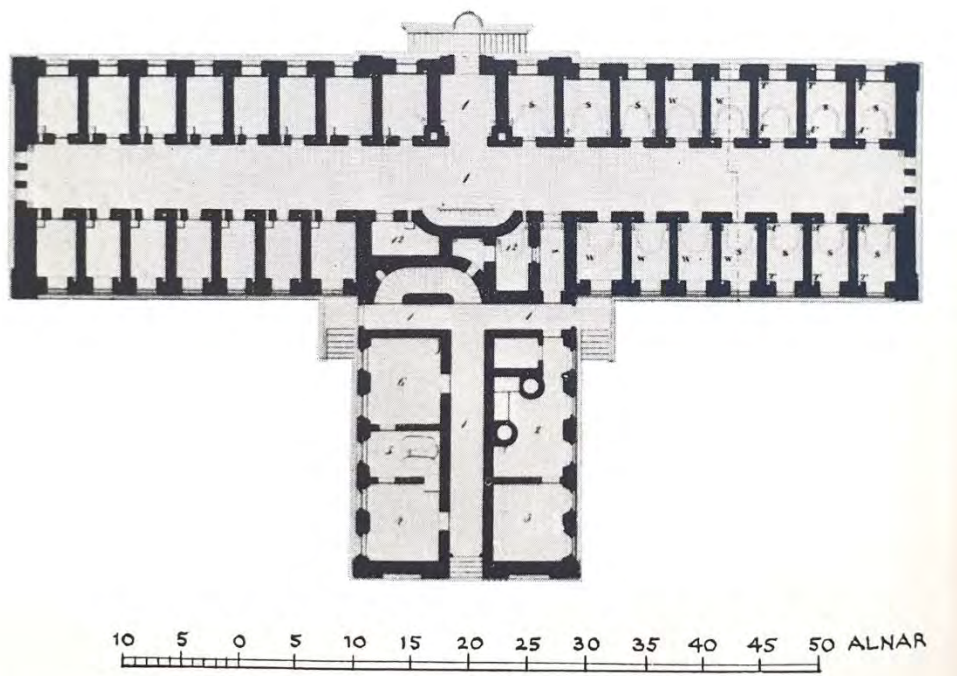
PLAN TILL LÄNSFÄNGELSE AV DEN STÖRRE TYPEN. UT EN TRYCKT STANDARDRITNING, SANNOLIKT OMKRING 1850. DE OREGELBUNDNA RUMMEN I ANSLUTNING TILL TRAPPHUSET ÄR STRAFFCELLER, SÅ KALLADE MÖRKA CELLER. KÄLLA: ÅMAN, 1976

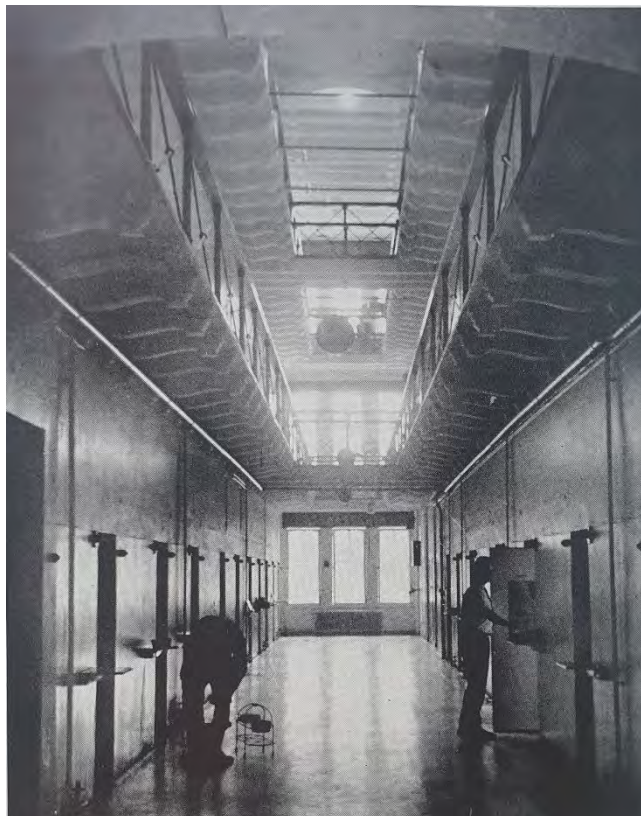
KRONOHÄKTET PÅ LÅNGHOLMEN. MITTKORRIDOR MED CELLER ENLIGT PHILADELPHIASYSTEMET. KÄLLA: ÅMAN, 1976

Byggnadsmässigt innebar Philadelphiasystemet att rader av celler placerades i ytterväggarna kring ett öppet ljusschakt med balkongbryggor i varje våningsplan. Ett riktigt Philadelphiafängelse skulle egentligen ha korridorer i solfjäderform med en centralvakt, varifrån alla korridorer kunde bevakas. Sådana mönsterbildande fängelser vad Pentonvillefängelset i London (1842) och Moabitafängelset i Berlin (1841). I Sverige var Långholmsfängelset (1880) det enda som uppfördes enligt denna panoptiska princip. För mindre fängelser var en T-formad plan vanligast. Ett Auburnfängelse uppfördes på annat sätt. Där skulle cellerna placeras i en enda lång korridor med gallerpartier mot korridoren.¹¹

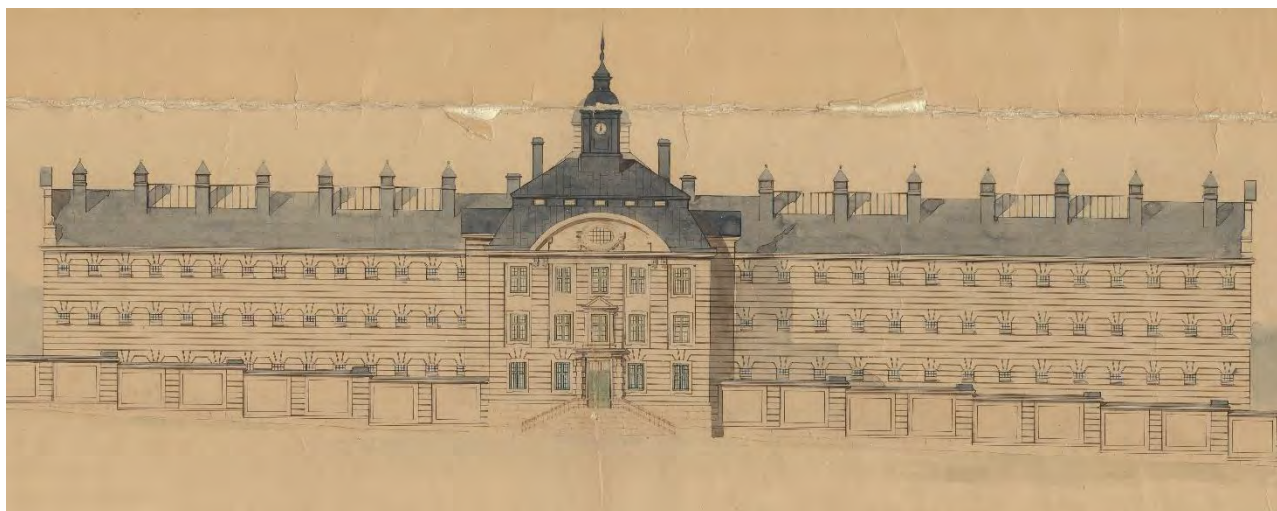
UTSNITT AV URSPRUNGLIG RITNING, UTFÖRD AV GUSTAF LINDGREN. CELLBYGGNADENS FASAD MOT VÄSTER, MED CENTRALT PLACERAD ENTRÉBYGGNAD FRAMFÖR DEN. KÄLLA: KRIGSARKIVET

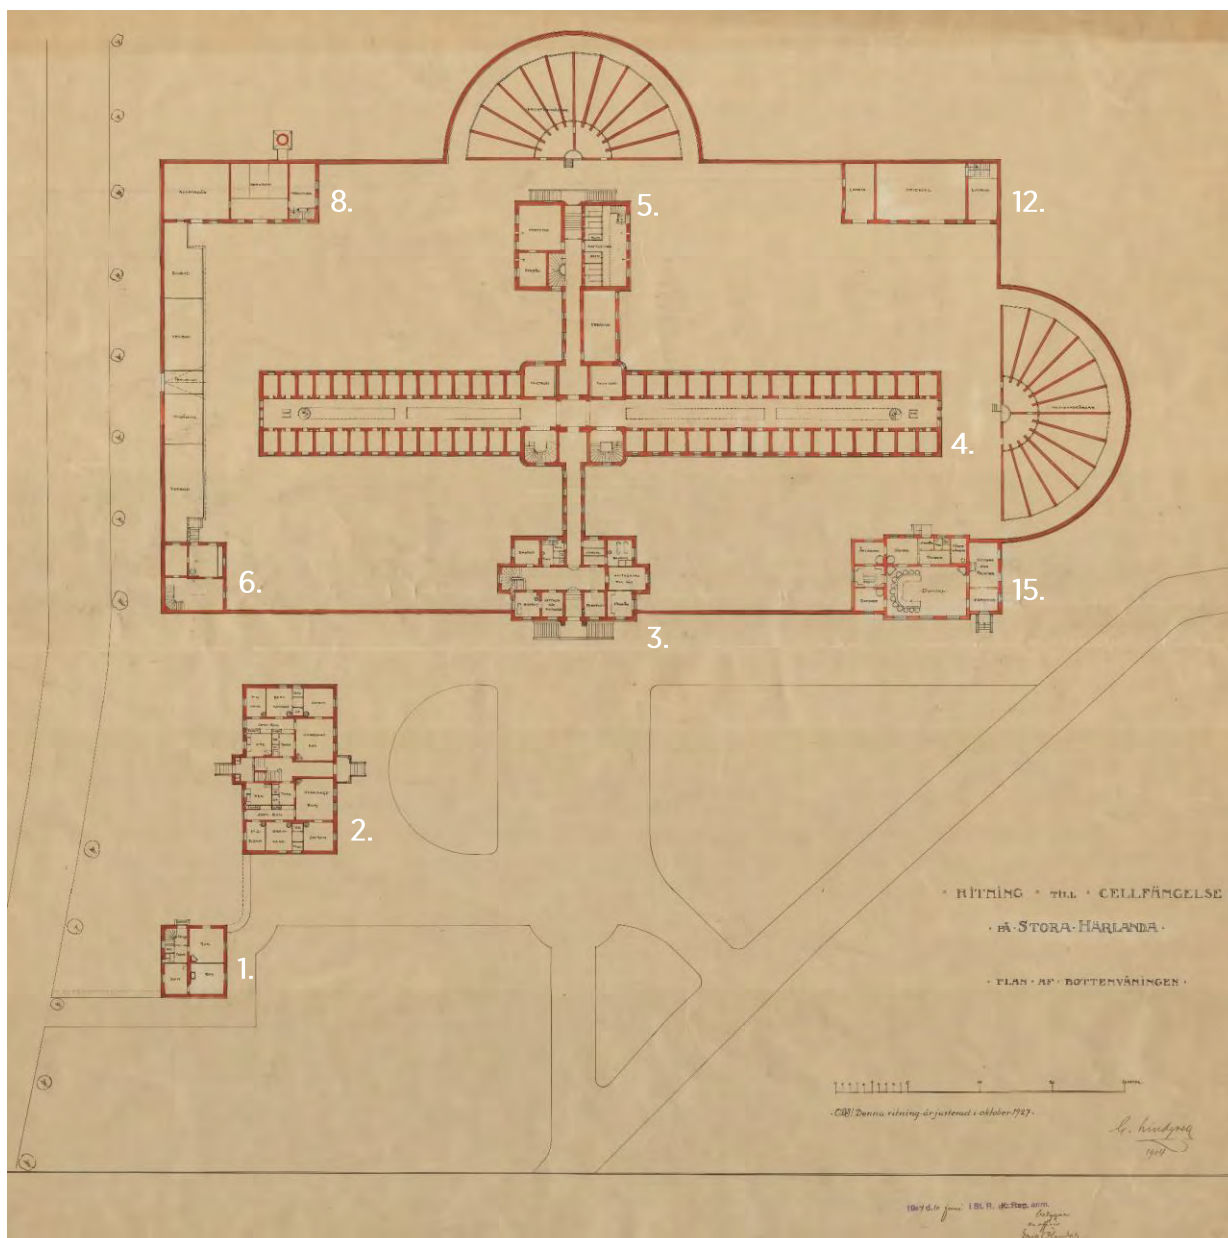
PLANRITNING ENTRÉPLAN PÅ URSPRÄNGLIG RITNING), UTFÖRD AV GUSTAF LINDGREN (JUSTERAD 1927. KÄLLA: KRIGSARKIVET
NUMRERING AV BYGGNADERNA LIKA HIGABS:

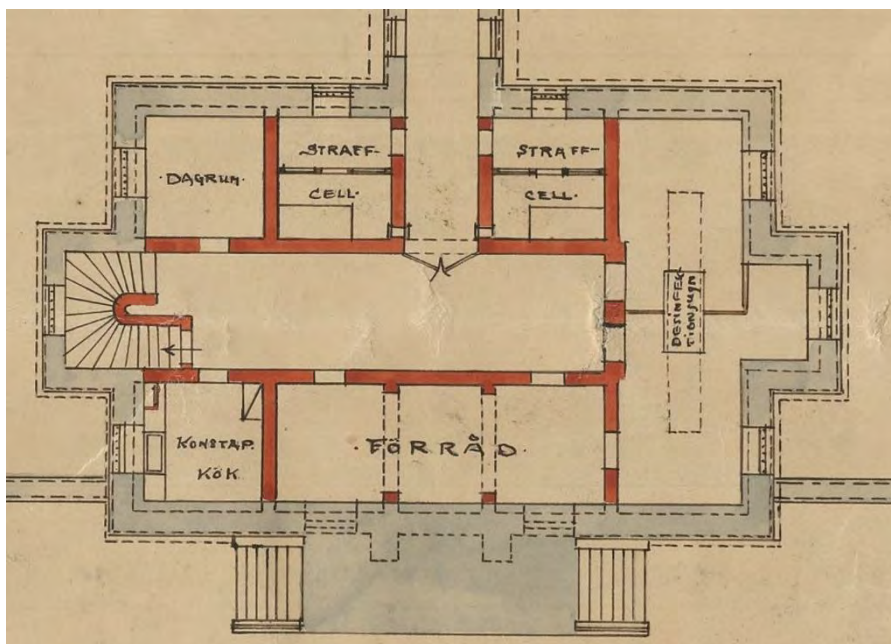
PLAN 0, KÄLLARVÅNING
ENTRÉBYGGNAD (BYGGNAD 3)
KÄLLA: KRIGSARKIVET

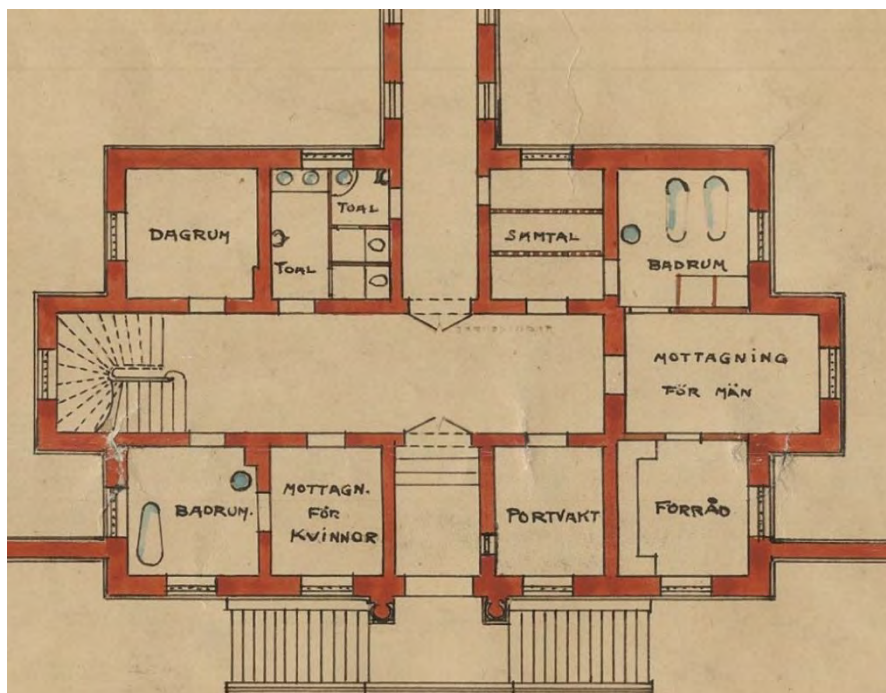
PLAN 1
ENTRÉBYGGNAD (BYGGNAD 3)
KÄLLA: KRIGSARKIVET

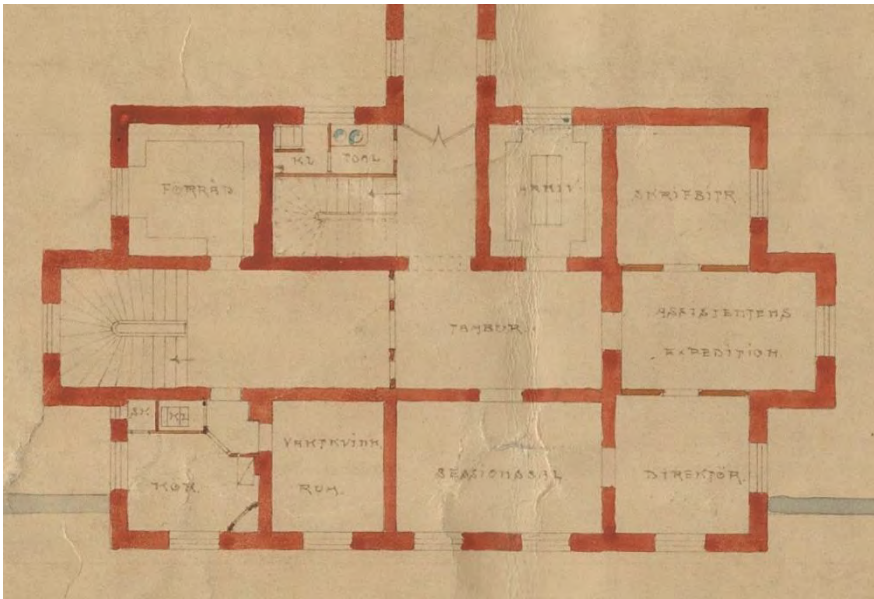
PLAN 2 ENTRÉBYGGNAD (BYGGNAD 3)
KÄLLA: KRIGSARKIVET

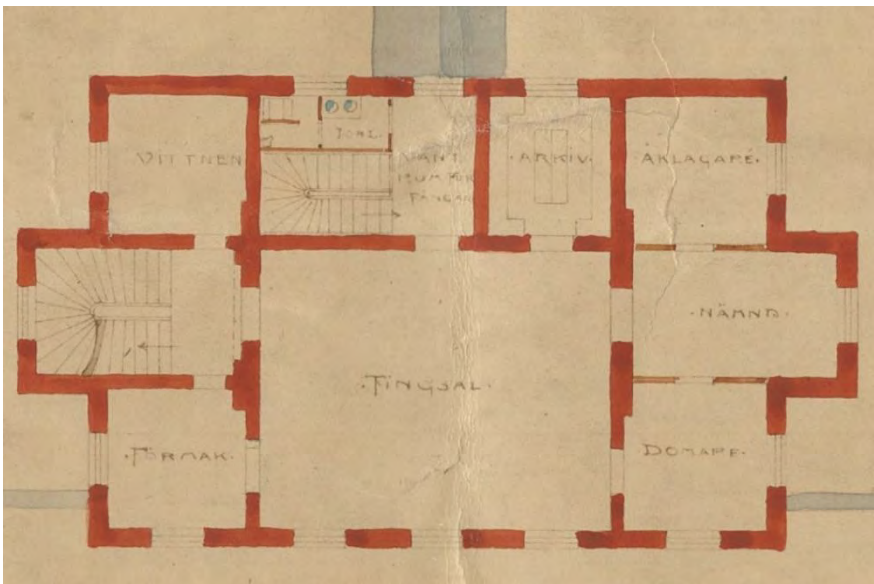
PLAN 3 ENTRÉBYGGNAD (BYGGNAD 3)
RITADES SOM TINGSSAL, MEN KOM ATT
RYMMA SKOLSAL, PASTORNS
EXPEDITION OCH BIBLIOTEK. EN
SEPARAT DOMSTOLSBYGGNAD
UPPFÖRDES PÅ ANLÄGGNINGEN
(BYGGNAD 15)
KÄLLA: KRIGSARKIVET, AHLBERG 1985

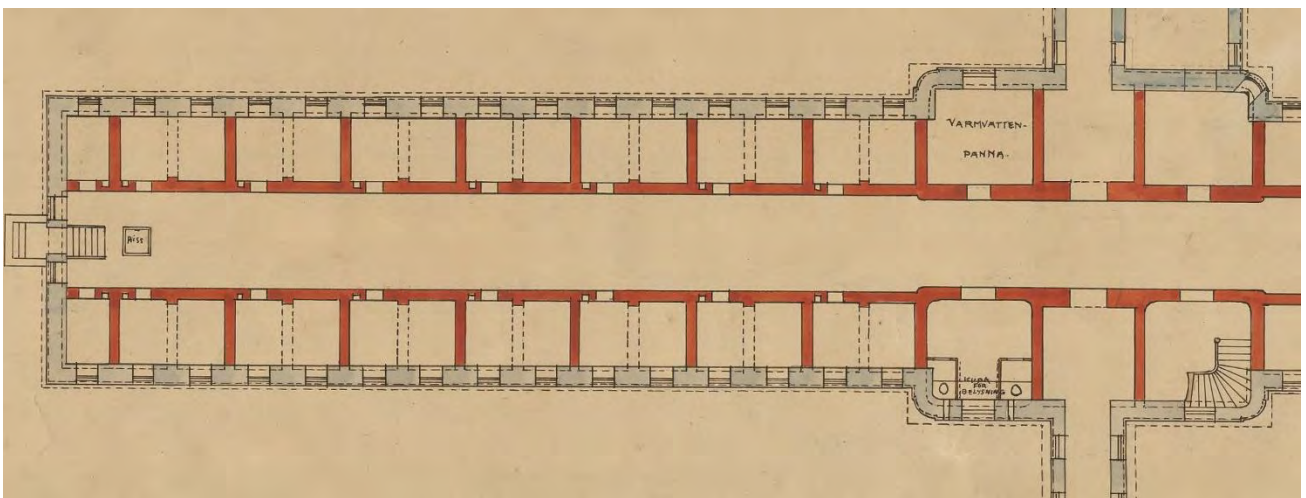
PLAN 0, KÄLLARVÅNING I NORRA CELLÄNGAN (BYGGNAD 4) 14 ARBETSCELLER. KÄLLA: KRIGSARKIVET

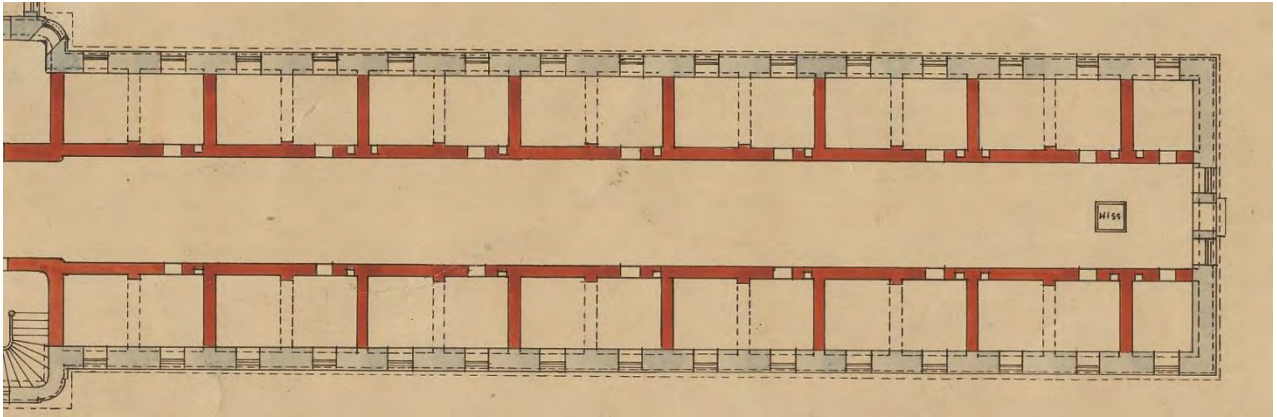
PLAN 0, KÄLLARVÅNING I SÖDRA CELLÄNGAN (BYGGNAD 4) 14 ARBETSCELLER. KÄLLA: KRIGSARKIVET

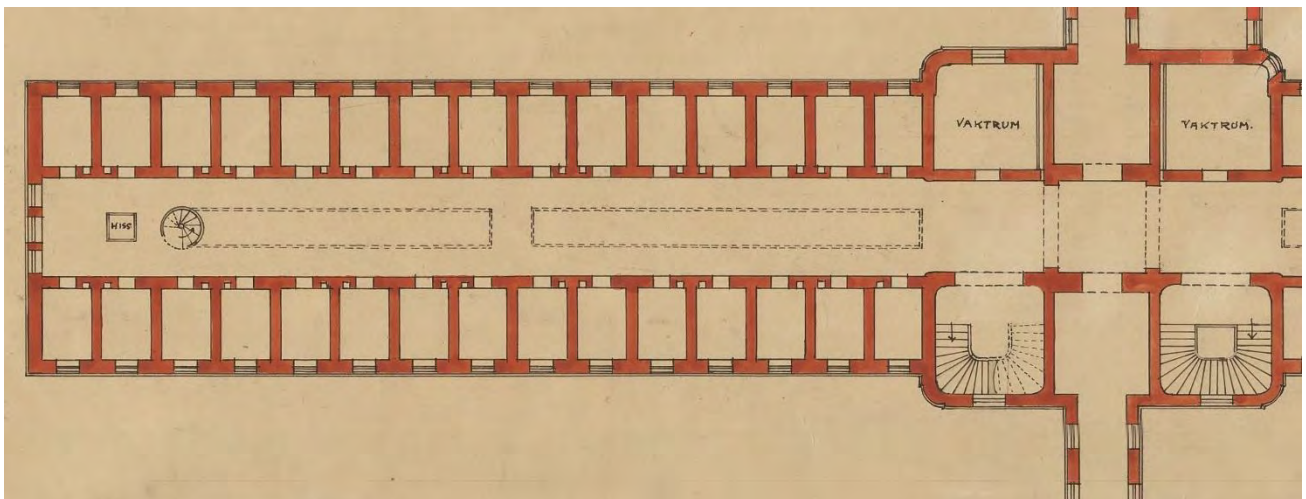
PLAN 1-3 NORRA CELLÄNGAN (BYGGNAD 4) 30 VANLIGA CELLER AV MINDRE STORLEK ÄN I SÖDRA CELLÄNGAN. HÄR SATT FÅNGAR PÅ KORTARE STRAFF. KÄLLA: KRIGSARKIVET

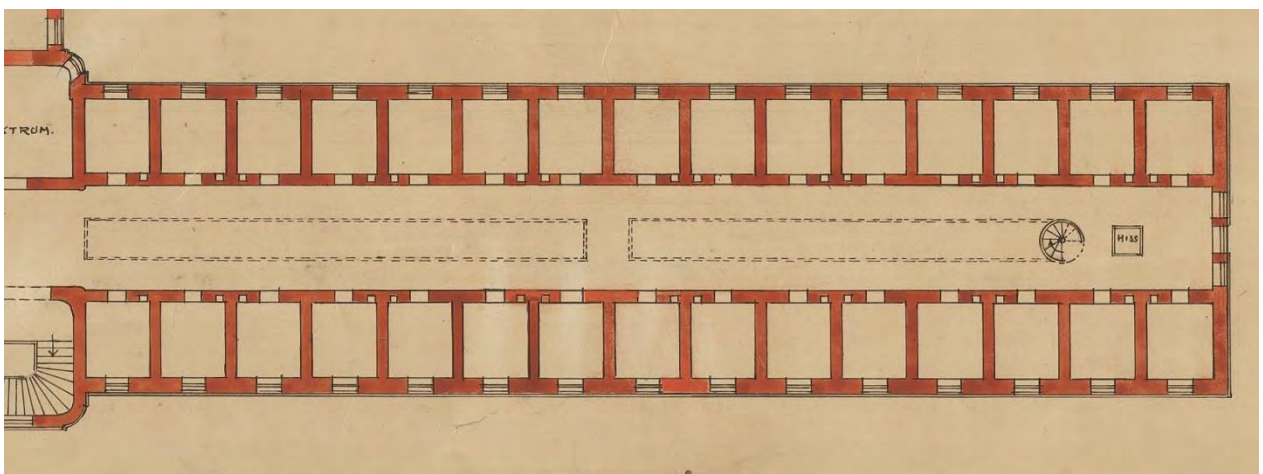
PLAN 1-3. SÖDRA CELLÄNGAN (BYGGNAD 4) 30 VANLIGA CELLER AV STÖRRE STORLEK ÄN DEM I NORRA CELLÄNGAN. HÄR SATT FÅNGAR PÅ LÄNGRE STRAFF ÄN 1 ÅR. KÄLLA: KRIGSARKIVET

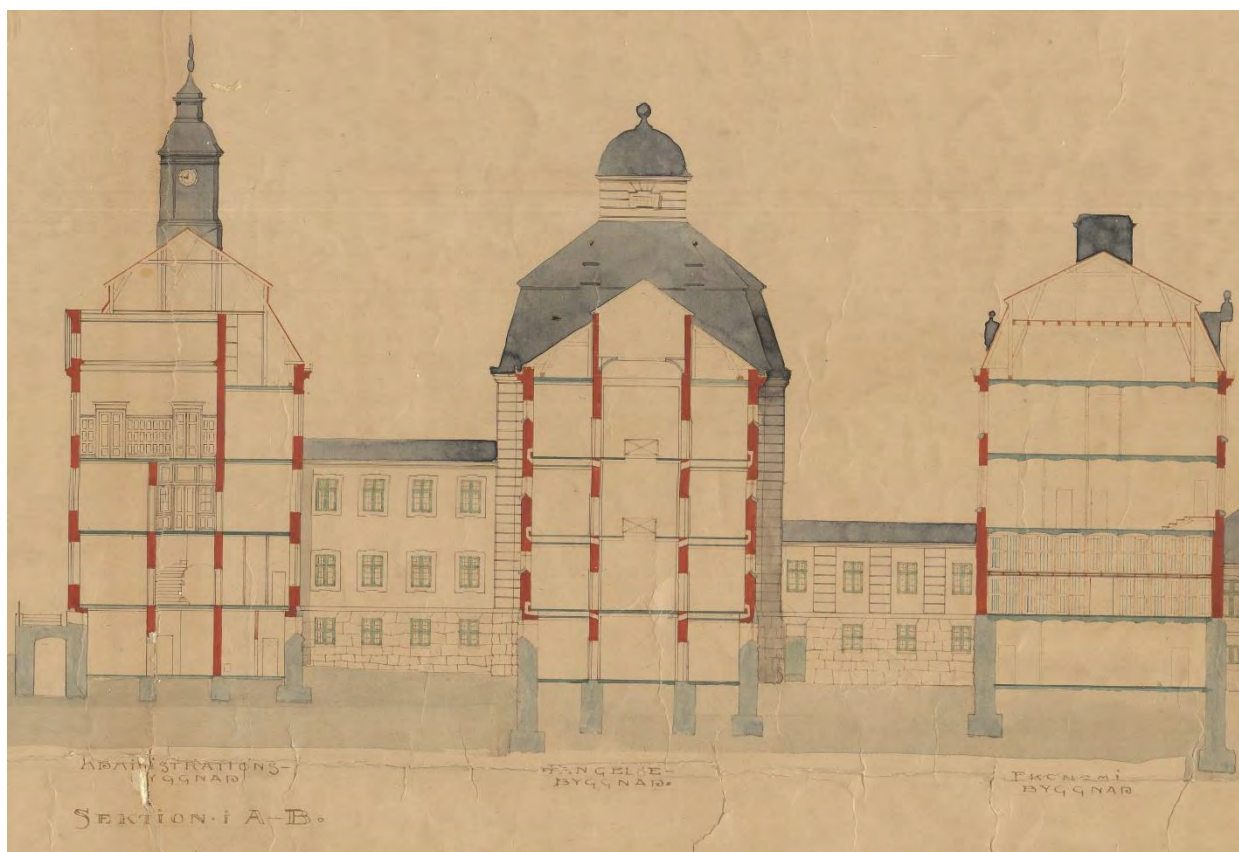
SEKTION AV ADMINISTRATIONSBYGGNAD, CELLÄNGA OCH EKONOMIBYGGNAD (BYGGNAD 3, 4,5)
CELLBYGGNADENS MITT (BYGGNAD 4 VAR ÖPPEN FRÅN BOTTENPLAN UPP TILL TAKET, MED DET ÖPPNA UTRYMMET KRINGGÄRDAT AV
BALKONGER PÅ VARJE VÅNINGSPÅN. DEN ÖPPNA KONSTRUKTIONEN FÖRENKLAD ÖVERVAKNINGEN DÅ ALLA VÅNINGSPÅN KUNDE
ÖVERSKÅDAS SAMTIDIGT. AKUSTIKEN GJORDE OCKSÅ ATT VARJE LJUD INOM CELLFLYGELN BLEV FÖRSTÄRKT.

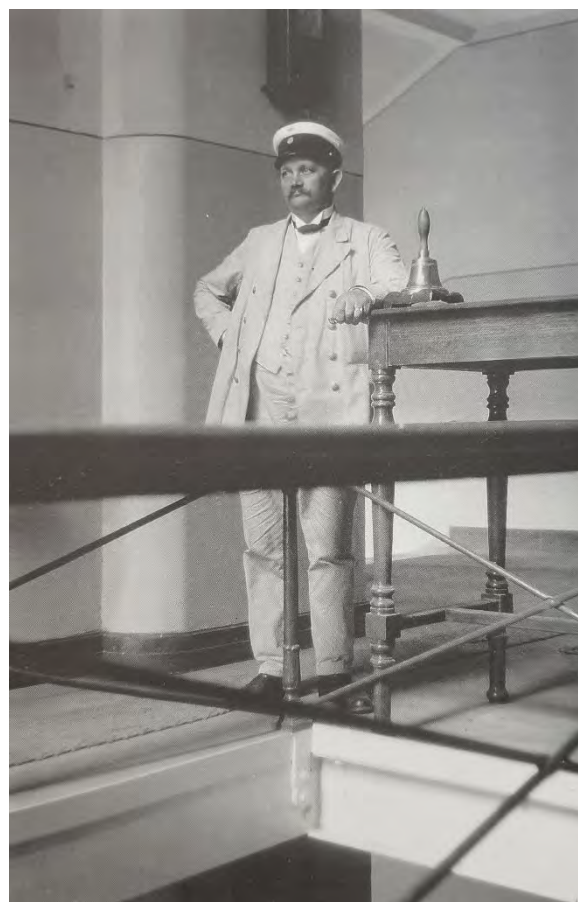
FOTOGAFIET VISAR PÅ SKRIVBORDET I CELLÄNGANS MITTBYGNAD OCH DEN TYPISKA RINGKLOCKAN. HÄR FRAMGÅR ÄVEN DE URSPRUNLIGA BALKONGERNA RUNT DET ÖPPNA MITTPARTIET. KÄLLA: LUNDBERG, 1997

Vid mittenvåningen i fängelset fanns framför expeditionen ett bord med tillhörande griffeltavla och ringklocka. Griffeltavlan användes för att förteckna förflyttningar av fångar från cellerna. Ringklockan användes för att markera måltider eller utevistelse, kallat "promenad".³⁸ Under promenaderna kontrollerades cellerna minutiöst efter kontraband eller åverkan på fönstergallren.

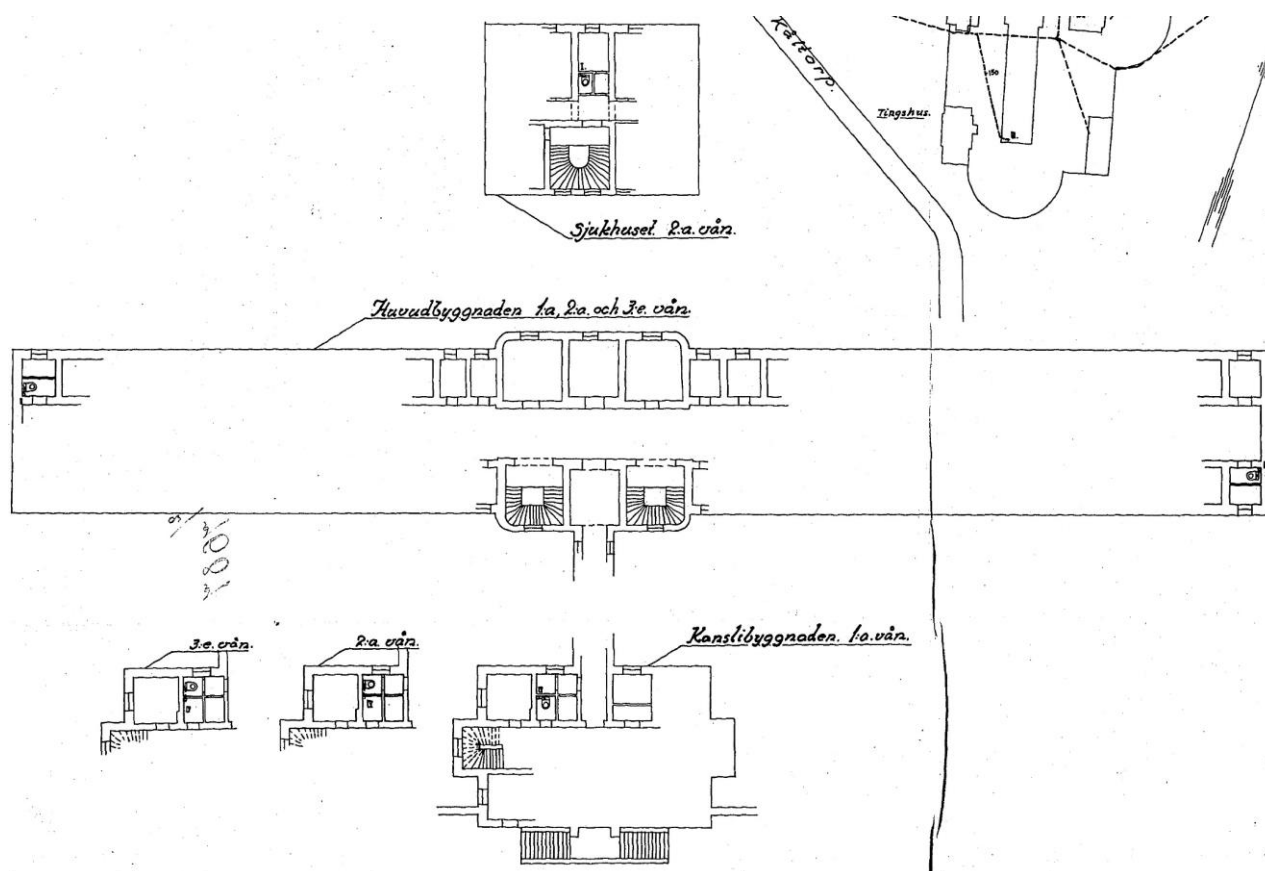
EN WC INSTALLERADES I VARDERA ÄNDE, PÅ VARDERA VÅNINGSPÅN, AV CELLÅNGAN SAMT EN PÅ VARDERA VÅNINGSPÅN I KANSLIBYGGNADEN OCH EN EKONOMIBYGGNADENS ANDRA VÅNING, VID SJUKHUSET.
FÖRÄNDRINGSRITNING 1927. KÄLLA: SBK

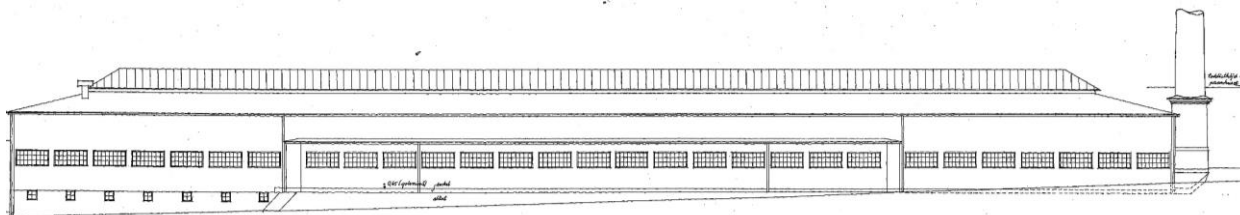
VERKSTADSBYGGNADENS ÖSTRA FASAD. NYBYGGNADSRITNING 1935. KÄLLA: SBK

Promenadgården vid östra muren revs och ersattes av en stor verkstadsbyggnad med handsnickeri, maskinverkstad och skrädleri. Längs ena långsidan placerade så kallade arbetsceller.

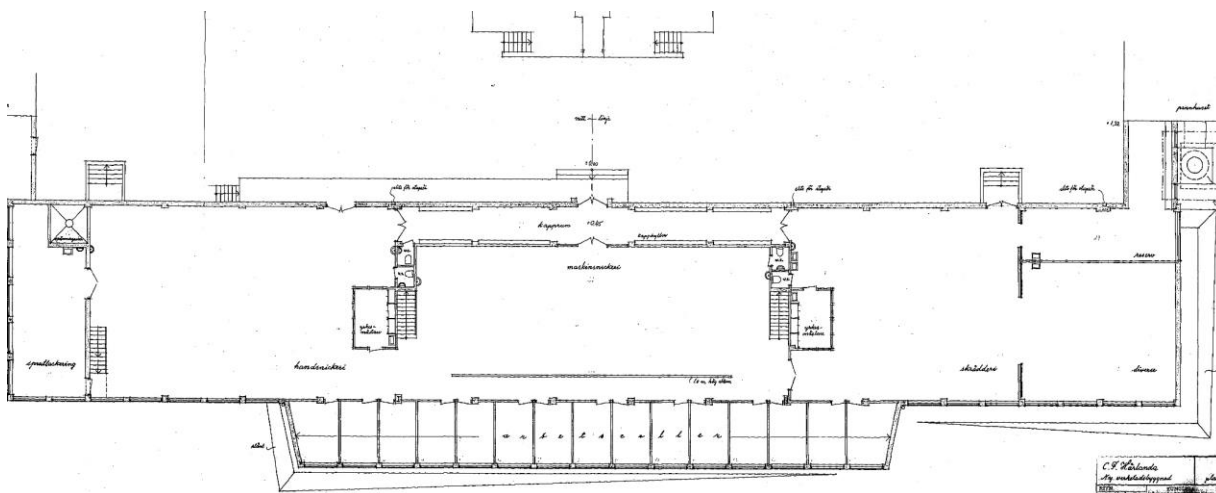
PLANRITNING. NYBYGGNADSRITNING 1935. KÄLLA: SBK

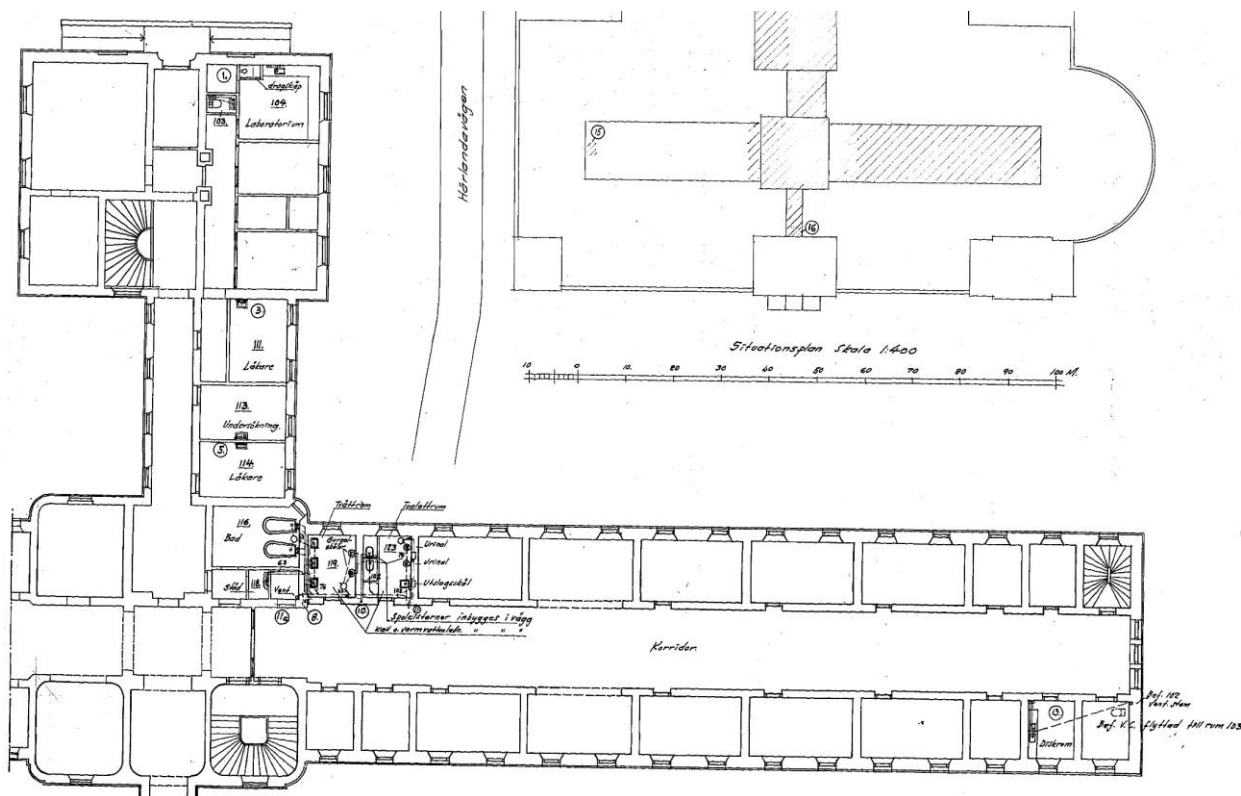
INSTALLATION AV TVÄTTSTÄLL OCH WC PÅ LÄKARMOTTAGNINGEN. SAMT I MELLERSTA DELEN AV CELLÄNGANS BOTTENVÄNING. FÖRÄNDRINGSRITNING 1947. KÄLLA: SBK

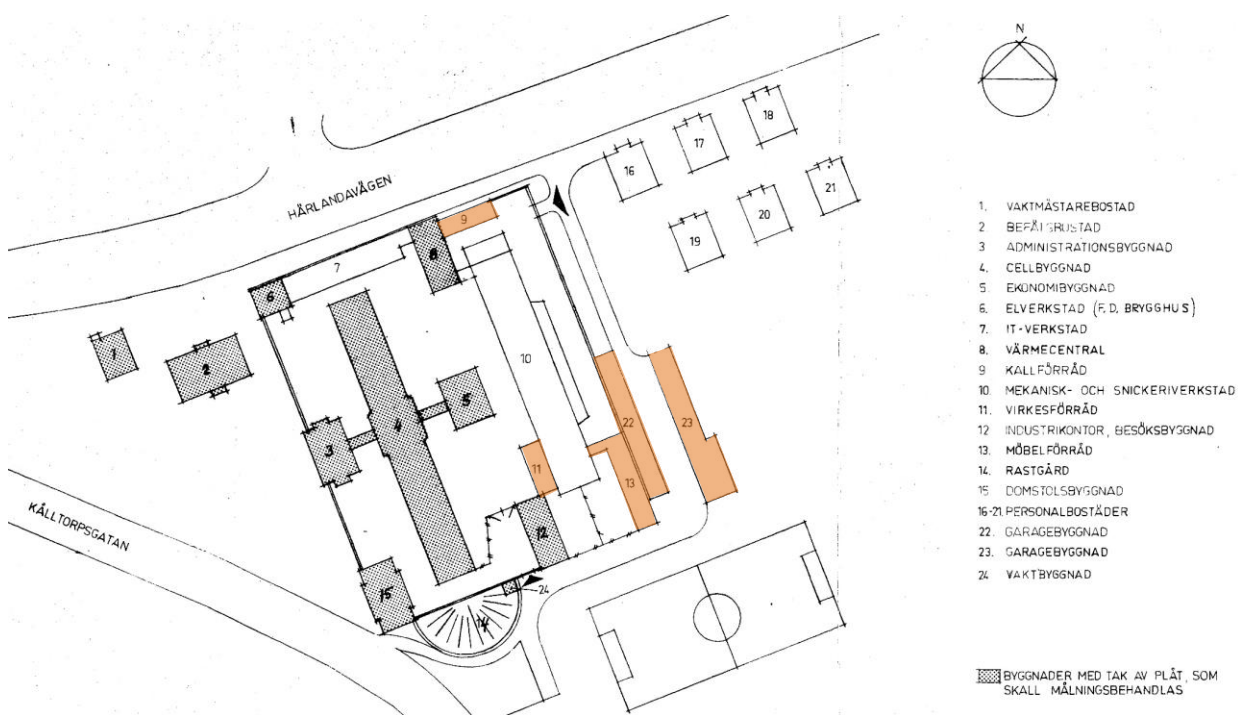
EN SITUATIONSPLAN FRÅN 1978 VISAR PÅ TILLBYGGDA DELAR BYGGNAD 9,11, 13, 22 OCH 23. KÄLLA: SBK

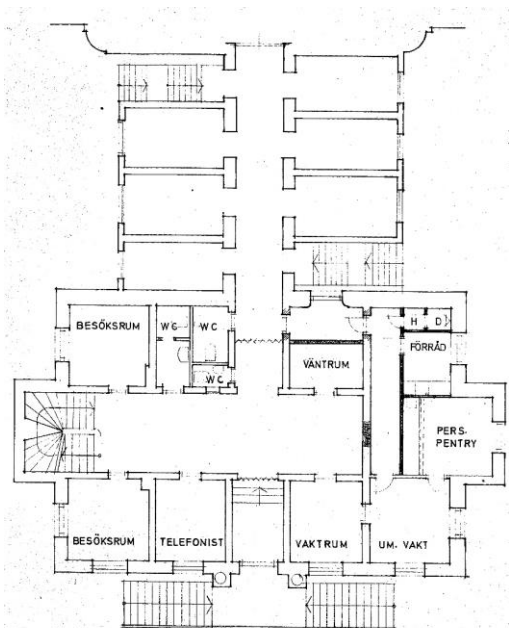
I ADMINISTRATIONSBYGGNADEN IGENSATTES EN URSPRUNGLIG DÖRR MOT HALLEN OCH EN NY TOGS UPP FRÅN PASSAGEN MOT FÖRBINDELEEGÅNGEN NYA MELLANVÄGGAR MONTERADES I SIDORUM. FÖRÄNDRINGSRITNING 1971. KÄLLA: SBK

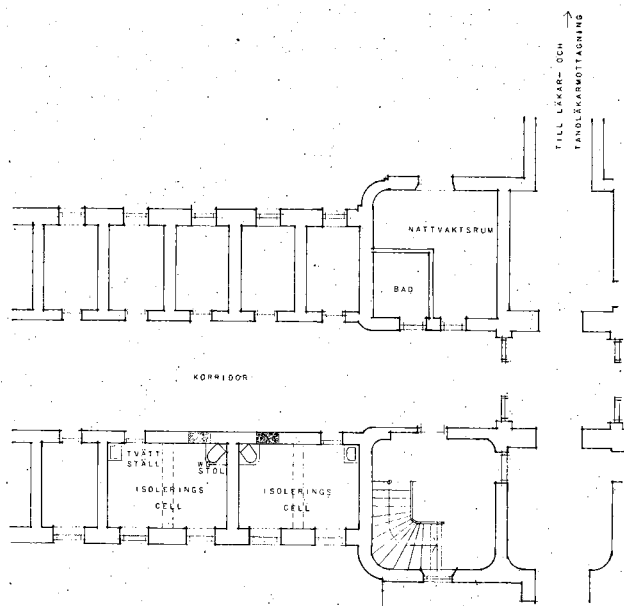
I NORRA CELLFLYGELN SLOGS FYRA CELLER SAMMAN TILL TVÅ. I SAMBAND MED DET REVS TVÅ MELLANVÄGGAR OCH TVÅ DÖRRAR SATTES IGEN. FÖRÄNDRINGSRITNING 1971. KÄLLA: SBK

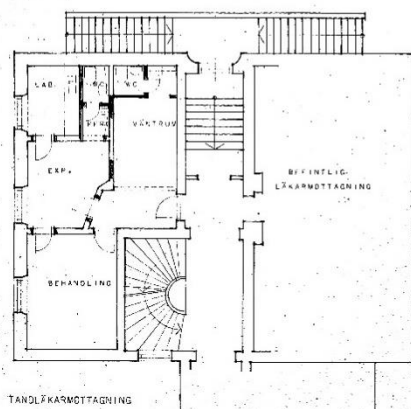
I EKONOMIBYGGNADENS BOTTENPLAN MONTERADES NYA MELLANVÄGGAR PÅ TANDLÄKARMOTTAGNINGEN.

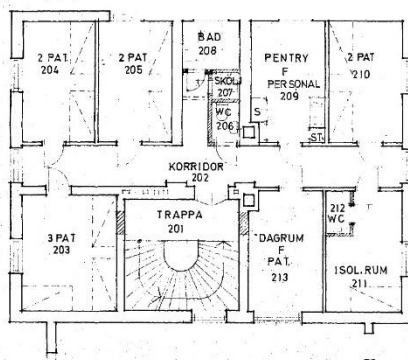
PÅ ANDRA VÅNINGEN IGENSATTES TVÅ URSPRUNGLIGA DÖRRAR

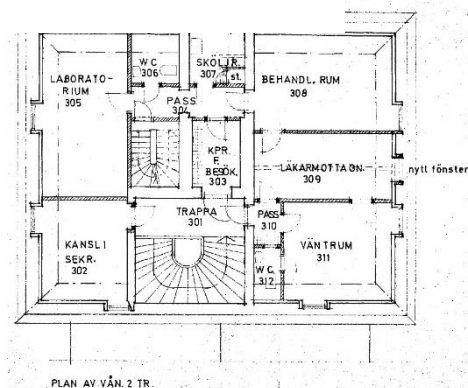
PÅ TREDJE VÅNINGEN FÖRÄNDRADES RUMSINDELNINGEN I SIN HELHET. ETT NYTT FÖNSTER ETABLERADES.

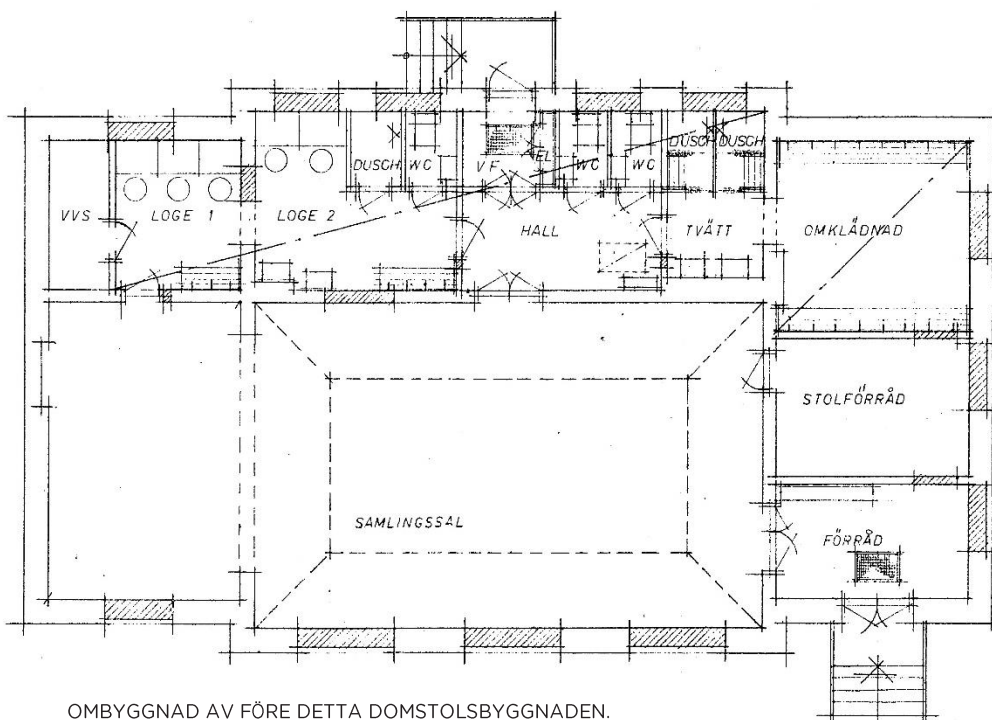
Domstolen användes fram till 1950-talet. Byggnaden kom därefter att användas som verkstad. 1978 byggdes interiören om till samlingsal för uppträdanden, med loger i sidorummen. Fönstren murades igen och försågs med ädelputs lika befintlig.

OMBYGGNAD AV FÖRE DETTA DOMSTOLSBYGGNADEN.
FÖRÄNDRINGSRITNING 1979.

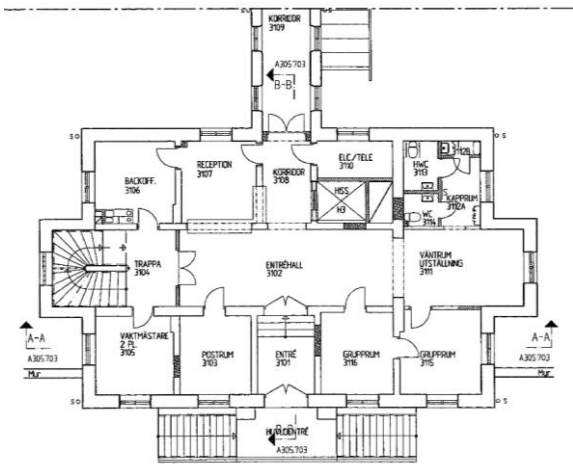
PLAN 1, ENTRÉBYGGNADEN MED MARKERING FÖR NYA MELLANVÄGGAR OCH IGENSATTA DÖRRAR. STRECKADE LINJER VISAR PÅ HÅLTAGNINGAR I URSPRUNGLIGA VÄGGAR.

Kontoriseringen innebar etablering av nya mellanväggar, igensättning av dörrar och montering ny hissar. Nya branddörrar monterades i korridorer samt mot kontoren. Där två celler sammanslagits till ett kontor bevarades en av de två celldörrarna (i stängt läge).

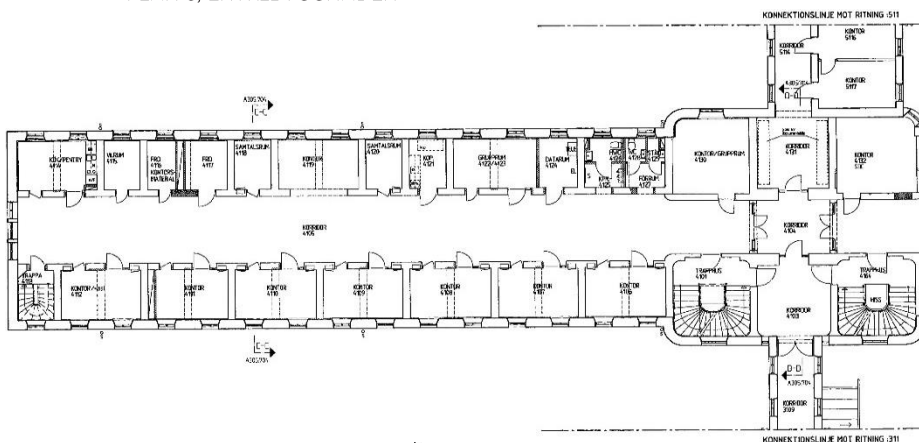
PLAN 1, NORRA CELLÄNGAN MED MARKERING FÖR NYA MELLANVÄGGAR OCH IGENSATTA DÖRRAR.

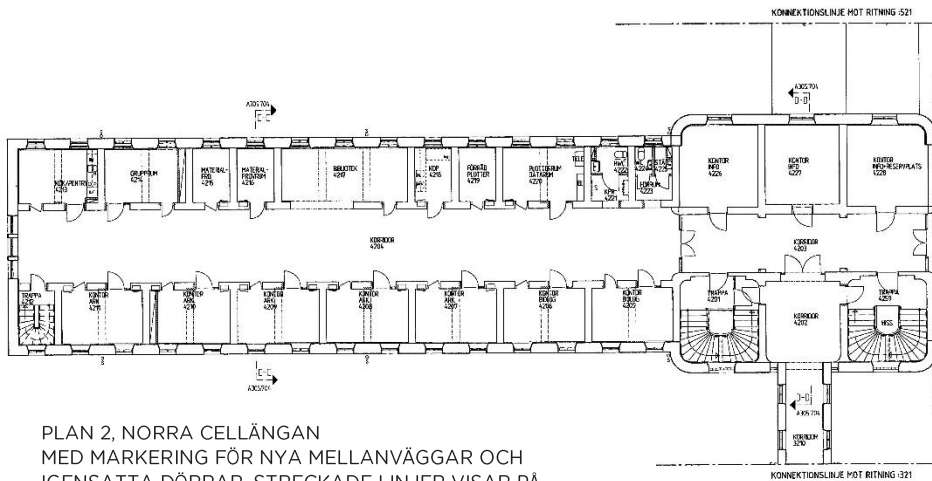
PLAN 2, NORRA CELLÄNGAN
 MED MÄRKING FÖR NYA MELLANVÄGGAR OCH
 IGENSÄTTA DÖRRAR. STRECKADE LINJER VISAR PÅ
 HÅLTAGNINGAR I URSPRUNGLIGA VÄGGAR.

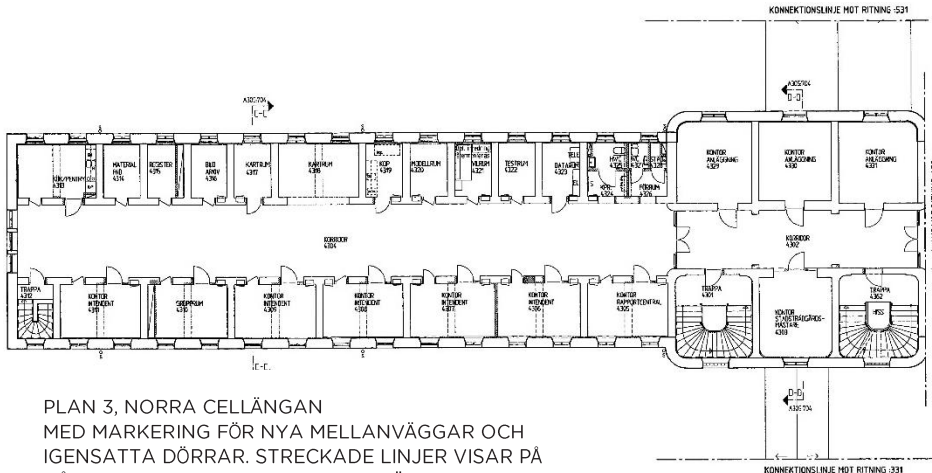
PLAN 3, NORRA CELLÄNGAN
 MED MÄRKING FÖR NYA MELLANVÄGGAR OCH
 IGENSÄTTA DÖRRAR. STRECKADE LINJER VISAR PÅ
 HÅLTAGNINGAR I URSPRUNGLIGA VÄGGAR.

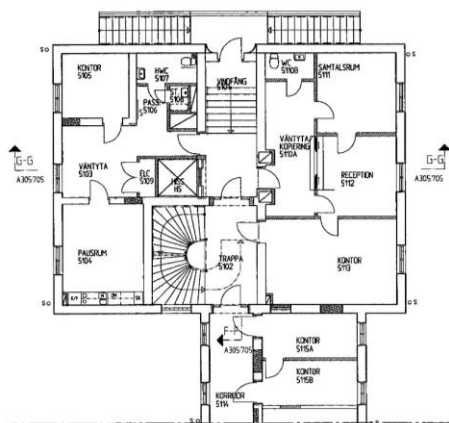
PLAN 1, EKONOMIBYGGNADEN
MED MARKERING FÖR NYA MELLANVÄGGAR
OCH IGENSATTA DÖRRAR

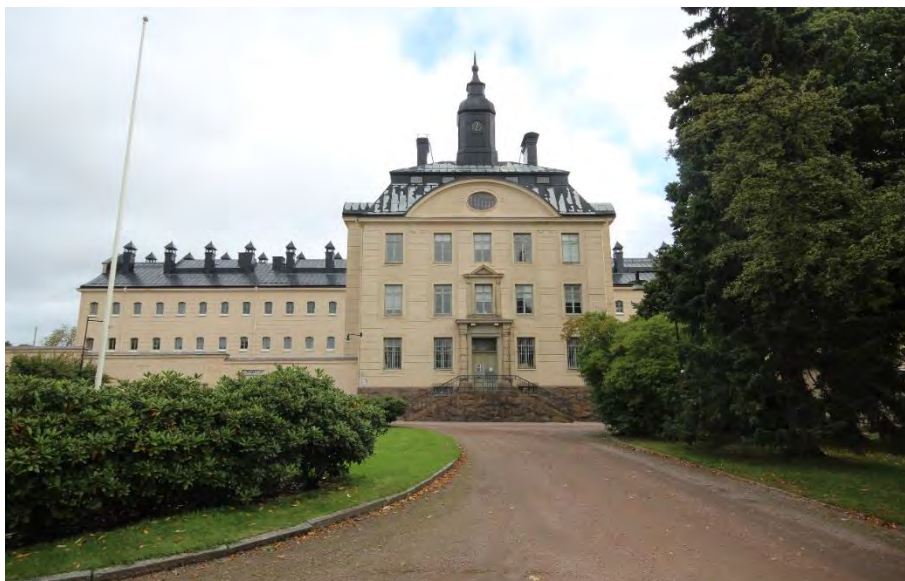
EN GRUSVÄG LEDER UPP TILL ENTRÉBYGGNADEN (BY 3) ENTRÉBYGGNADEN FRAMHÖVS AV EN DUBBEL FRITRAPP, EN NATURSTENPORTA OCH ETT KLOCKTORN. BAKOM ENTRÉBYGGNADENBYGGNAD 3 SES NORRA CELLÄNGAN.

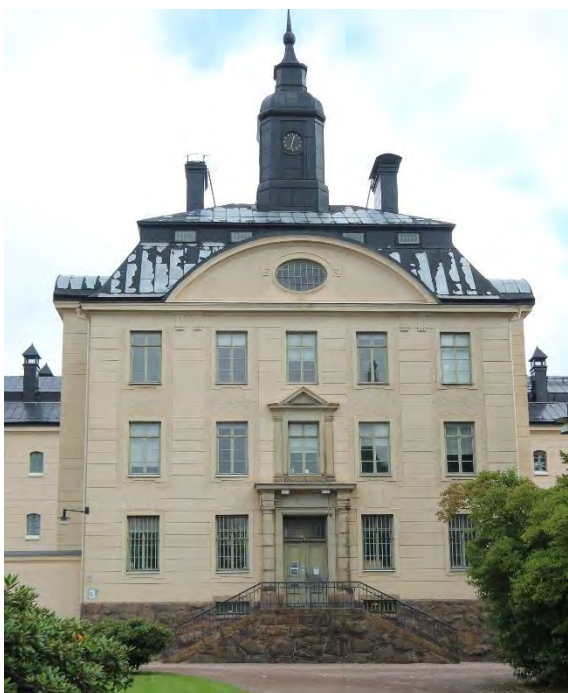
ENTRÉBYGGNADEN (BY 3) HAR EN MONUMENTAL UTFORMNING MED HUVUDFASAD UTANFÖR MUREN.

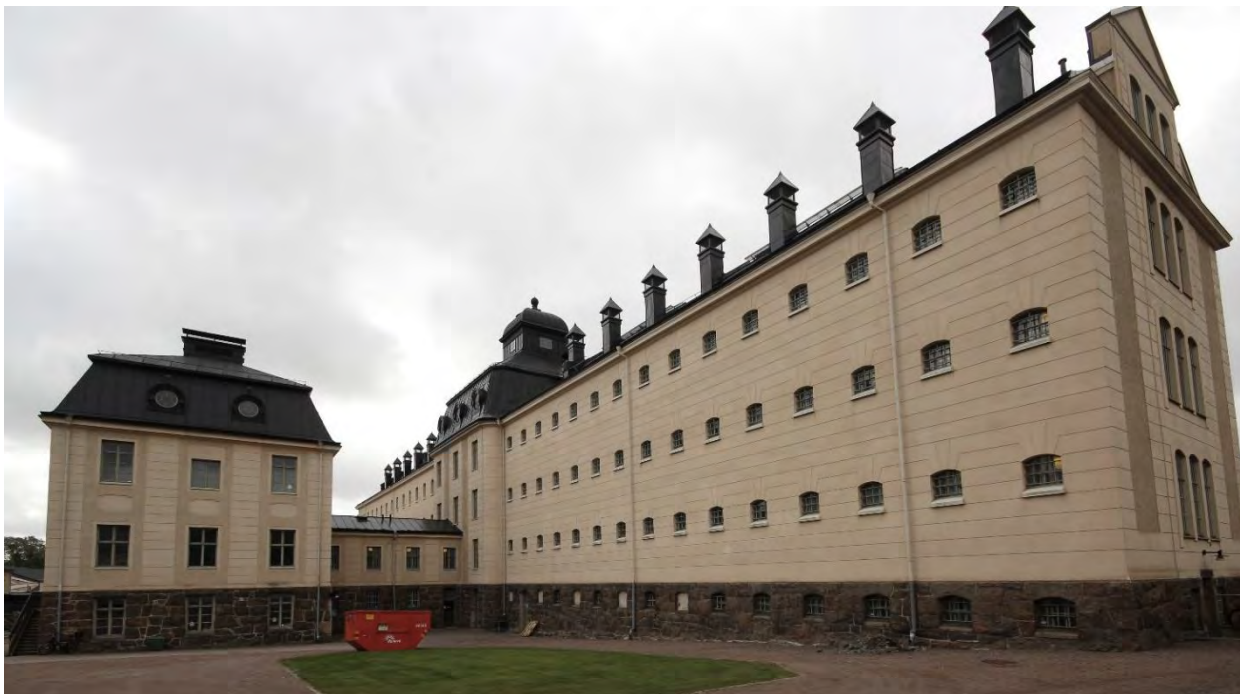
CELLBYGGNADENS (BY 4) ÖSTRA FASAD, MED BEVARADE CELLFÖNSTER.
EKONOMIBYGGNAD (BYGGNAD 5) TILL VÄNSTER I BILD.

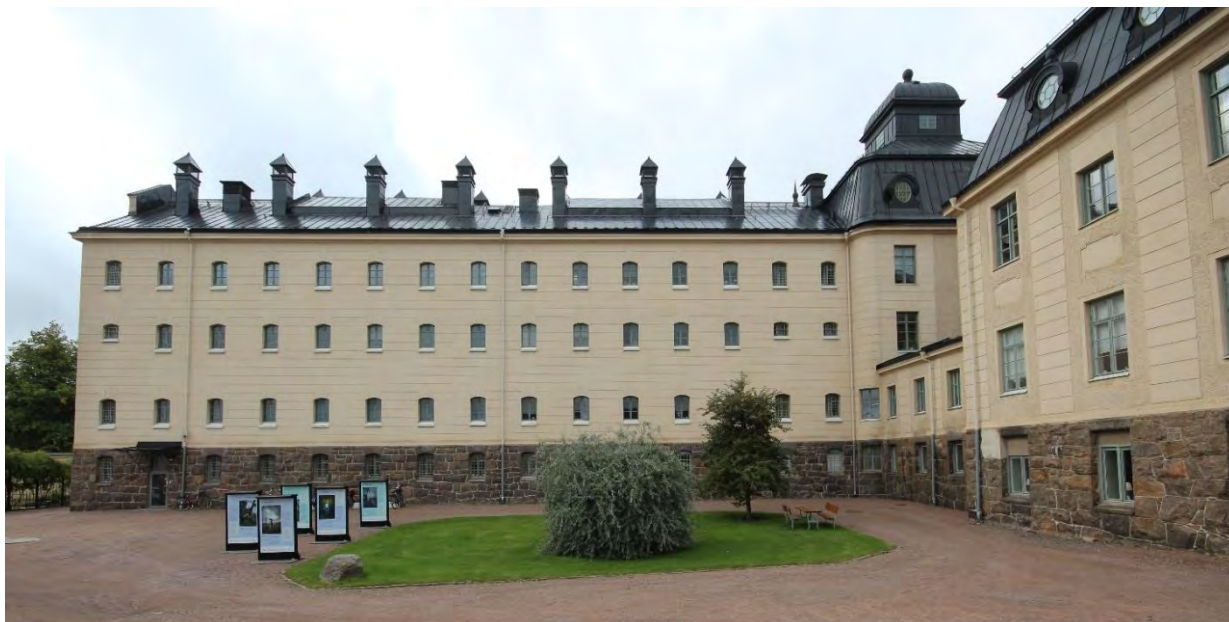
SÖDRA CELLÄNGANS ÖSTRA FASAD, MED TILL STÖRRE DELEN OMBYGGDA, FÖRSTORADE, CELLFÖNSTER.
EKONOMIBYGGNAD (BYGGNAD 5) TILL HÖGER I BILD.

Exteriören innanför murarna är mycket välbevarad. De största förändringarna består i att de flesta cellfönster har förstörats och att en del entréer tagits upp i huvudbyggnadens sockelvåning. Övriga större småpröjsade fönster byttes för första gången på 1950-talet och är idag av varierad utformning och datering.

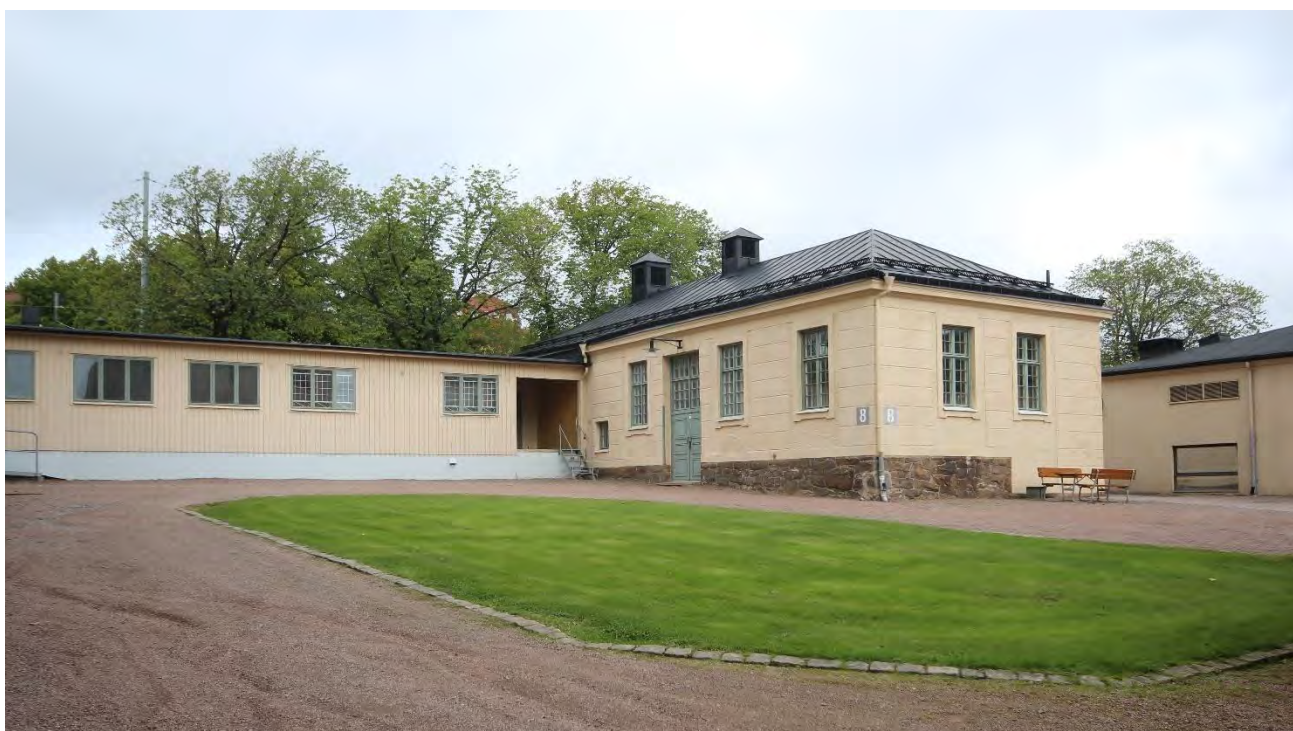
URSPRUNLIGT PANNHUS/VÄRMECENTRAL (BYGGNAD 8) VID FÄNGELSEMURENS NORDÖSTRA HÖRN. DEN INTILLIGGANDE HÖGA SKORSTENEN ÄR RIVEN. VERKSTADSBYGGNAD FRÅN 1959 TILL VÄNSTER I BILD. TILL HÖGER SKYMTAR VERKSTADSBYGGNAD FRÅN 1930-TALET.
