Härlanda Fängelse

Vård- och underhållsplan Del 1 - Beskrivningar

2022-01-24

L I N D H O L M
R E S T A U R E R I N G A B

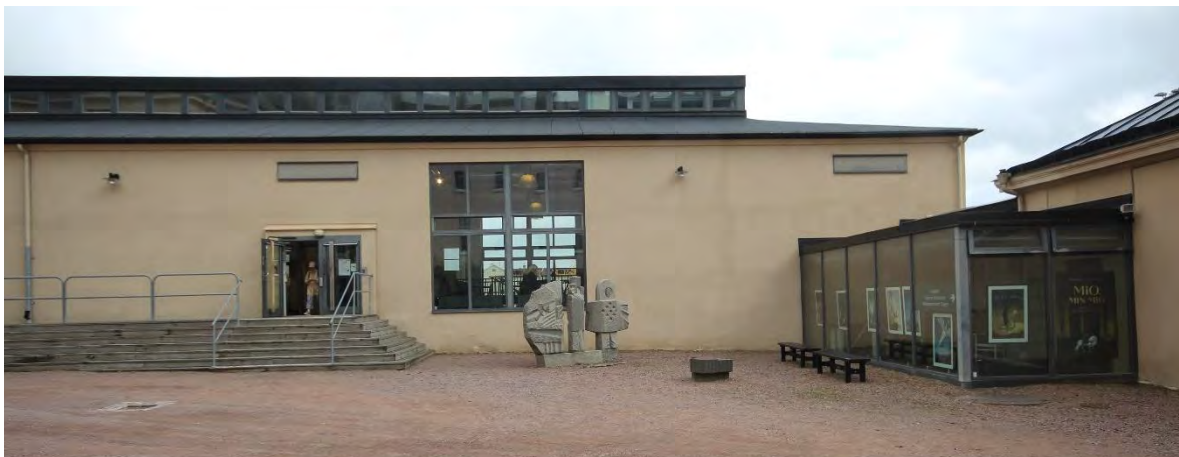
VERKSTADSBYGGNAD UPPFÖRD VID ÖSTRA MUREN PÅ 1930-TALET, ERSATTE URSRPNGLIG PROMENADGÅR. VERKSTADEN BYGGDES OM TILL KULTURHUS PÅ 2000-TALET. GLASAD FÖRBINDELSEGÅNG TILL BYGGNAD 12 TILL HÖGER I BILD (SAMTIDA MED OMBYGGNADEN)

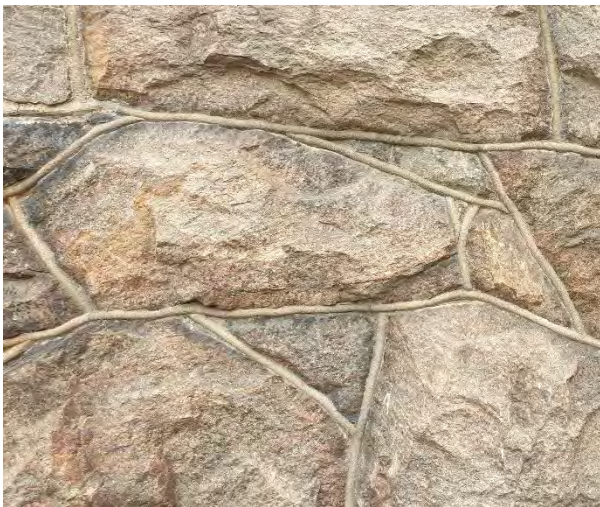
GRANITSOCKELN PÅ ENTRÉBYGGNADENS HUVUDFASAD HAR FÖRSETTS MED ÅSAD FOG.

- Naturstenssockel i granit, ojäma stenar (byggnader)
- Åsad fog (huvudfasad byggnad 3)
- Kvadratisk granit, typ marksten (mur)

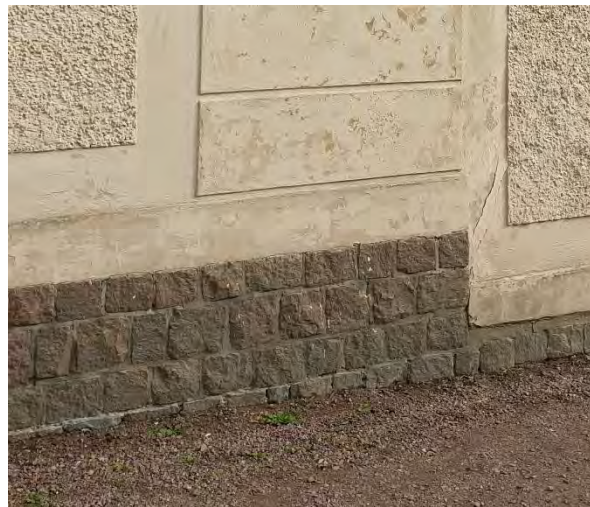
MURENS SOCKEL ÄR UTFÖRD MED KVADRATISK GRANIT I RELATIVT SMÅ MÅTT.

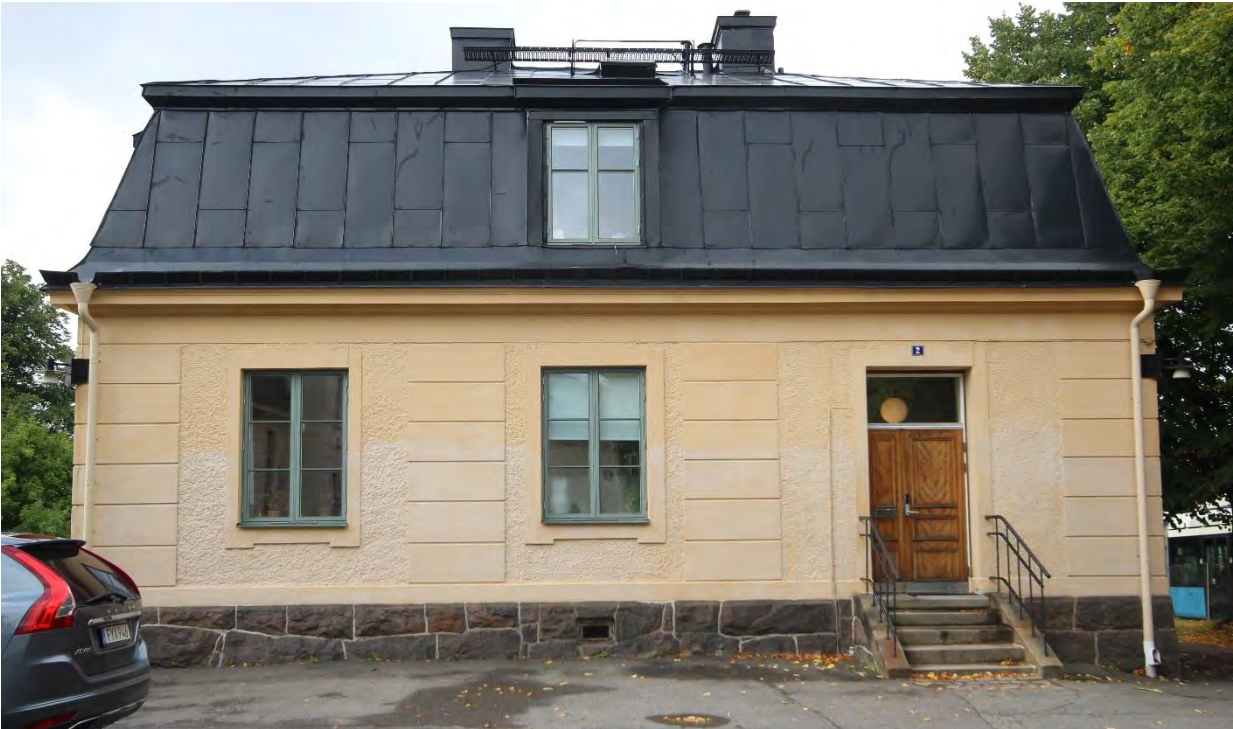
VAKTMÄSTARBOSTADEN (BYGGNAD 1) VISAR PÅ ETT TYPISKT UTFÖRANDE MED SPRITPUTSADE FÄLT INOM BANDRUSTICERADE LISENER OCH HÖRNKEDJOR. OMFÄTTNINGAR KRING FÖNSTER OCH DÖRRAR ÄR SLÅTA

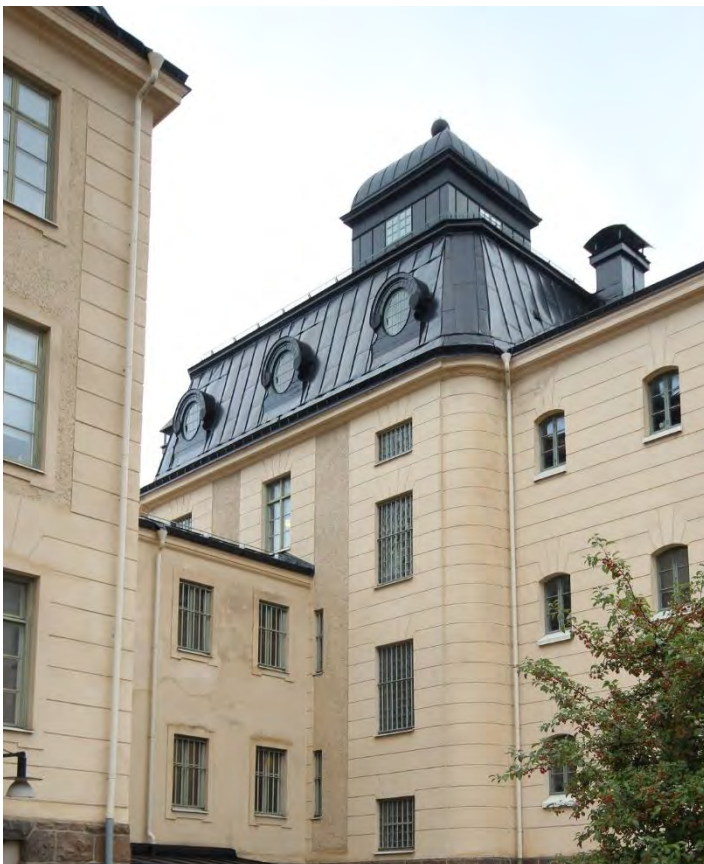
MITTKROPPEN PÅ CELLÄNGAN (BYGGNAD 4) HAR FÄLT AV SPRITPUTS SAMT FÖNSTEROMFÄTTNINGAR OCH RUNDADA HÖRNKEDJOR MED BANDRUSTIK. CELLFLYGLARNA (DEN SÖDRA TILL HÖGER I BILD) HAR FASADER MED ENBART BANDRUSTIK.

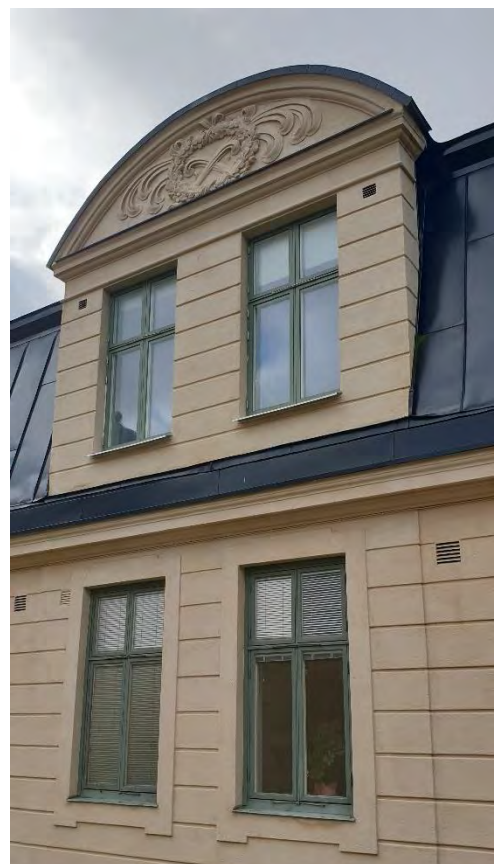
EXEMPEL PÅ OMSORGSFULLT UTFORMAD FRONTON MED PUTSORNAMENTIK. DETTA PÅ DIREKTÖRSVILLAN (BYGGNAD 2)

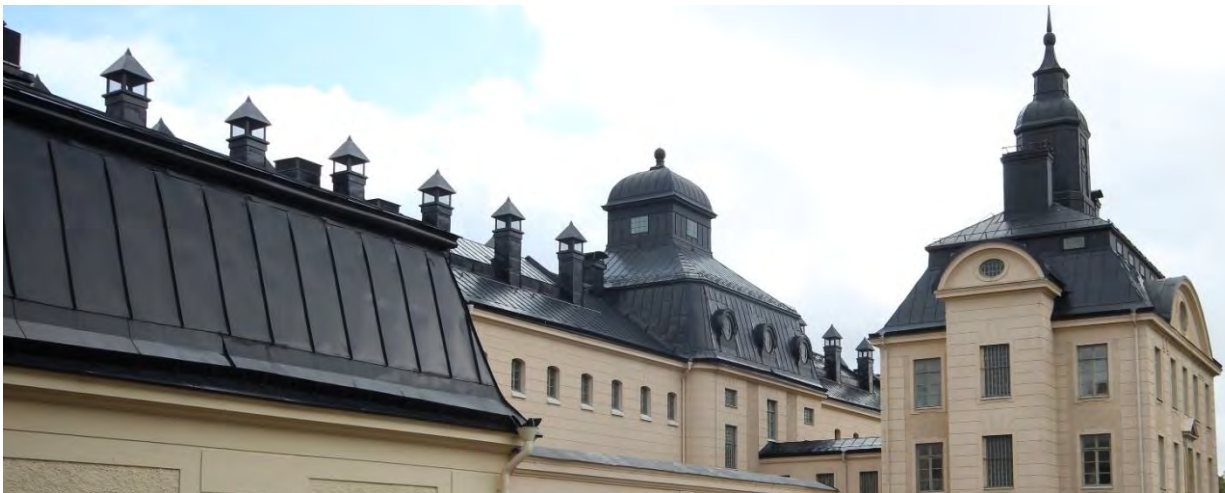
TAKLANDSKAP MED MANSARDTAK PÅ BYGGNAD 6 I FÖRGRUNDEN. BAKOM DET SKYMTAR CELLÄNGAN (BYGGNAD 4) MED VENTILER LÄNGS FLYGLARNAS TAK OCH MANSARDTAK MED HUV PÅ MITTKROPPEN. TILL HÖGER I BILD ENTRÉBYGGNADEN (BYGGNAD 3) MED SÄTERITAK OCH KLOCKTORN.

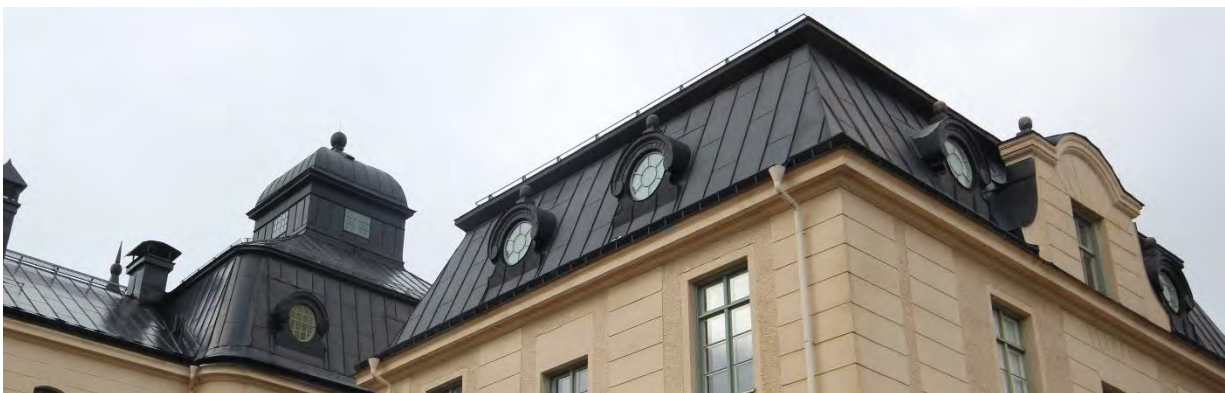
EKONOMIBYGGNAD (BYGGNAD 5) MED MANSARDTAK OCH VÅLVDA TAKKUPOR MED KULFORMADE KRÖNINGAR. ÄVEN HUVEN PÅ BYGGNAD 4 OCH TORNET PÅ BYGGNAD 3 I BAKGRUNDEN HAR KULFORMADE KRÖN.

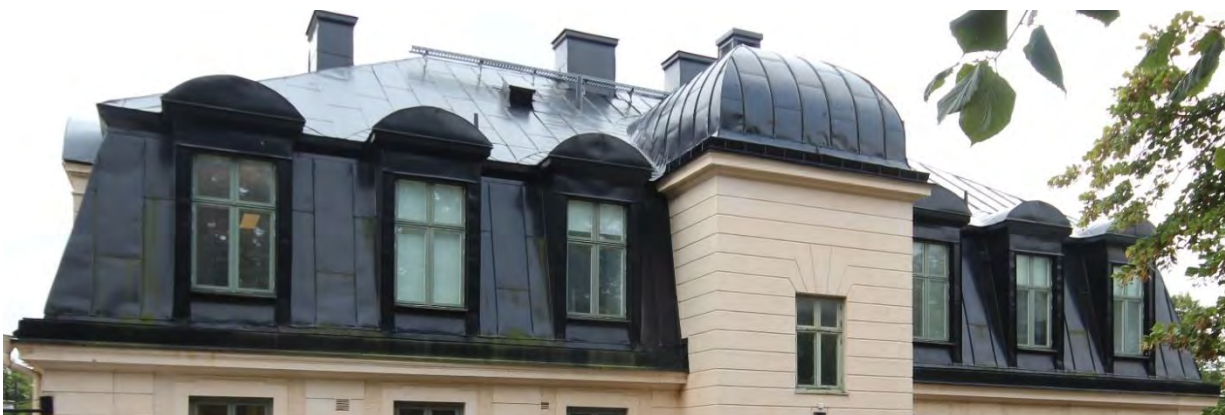
VÅLVDA TAKKUPOR SAMT HUV ÖVER TRAPPHUSET PÅ DIREKTÖRSVILLAN (BYGGNAD 2)

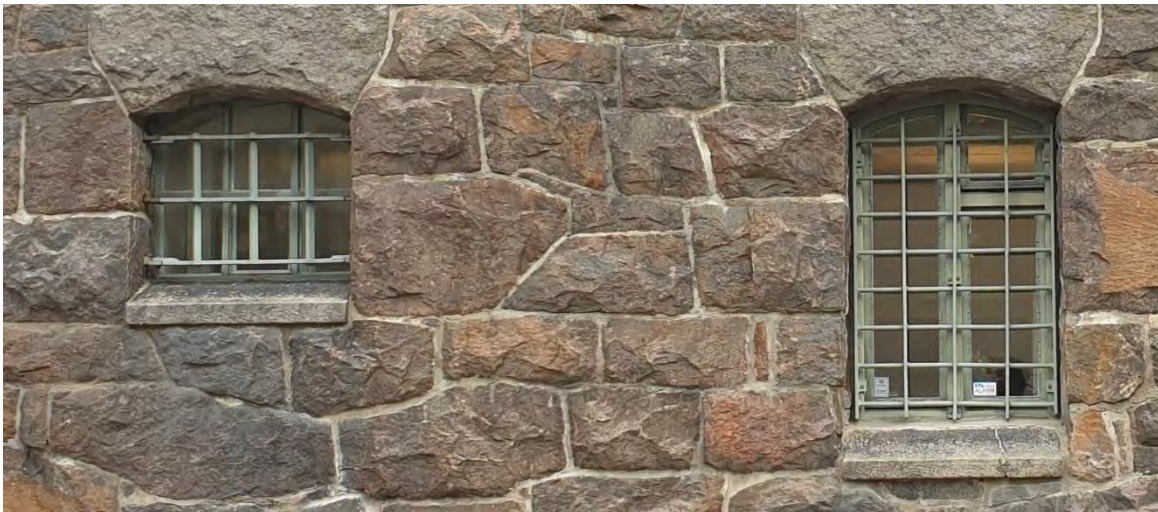
T.V. URSPRUNGLIGT CELLFÖNSTER I JÄRN MED UTVÄNDIGT GALLER I ORIGINALUTFÖRANDE. T.H. FÖRSTORAT CELLFÖNSTER MED TRELUFFSFÖNSTER I TRÄ SAMT UTVÄNDIGT GALLER (1940-TAL)

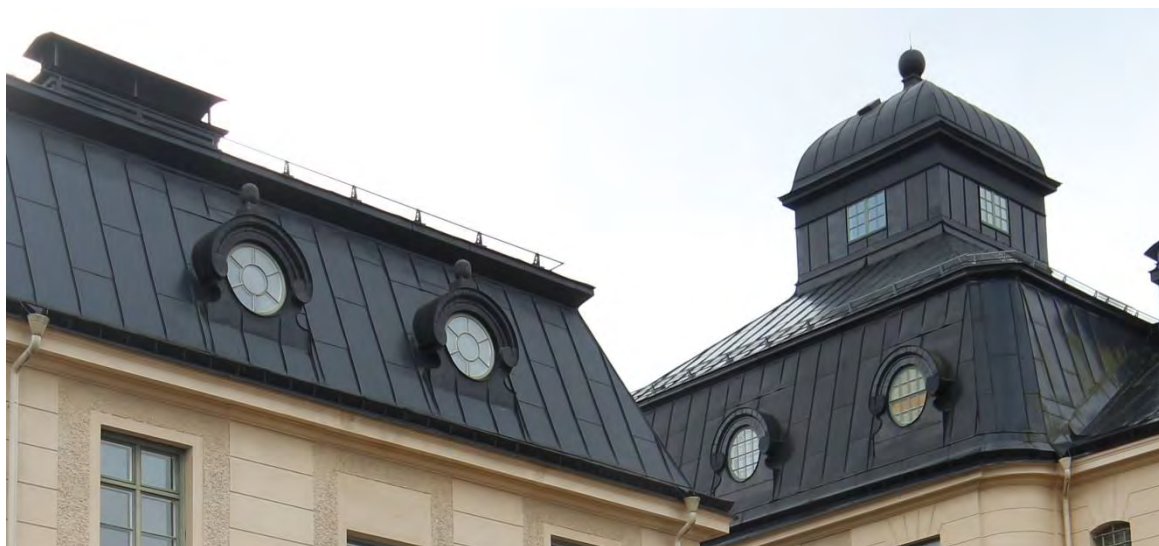
SMÅSPRÖJSADE FÖNSTER I TAKKUPOR OCH TAKHUV (BYGGNAD 5 OCH 4)

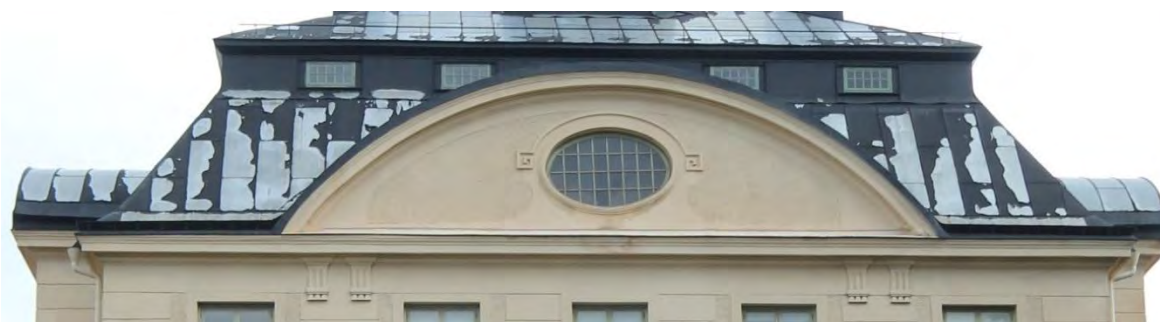
OVALT SMÅSPRÖJSAT FÖNSTER I FRONTOIN VID HUVUDFASADEN PÅ ENTREBYGGNADEN (BYGGNAD 3)

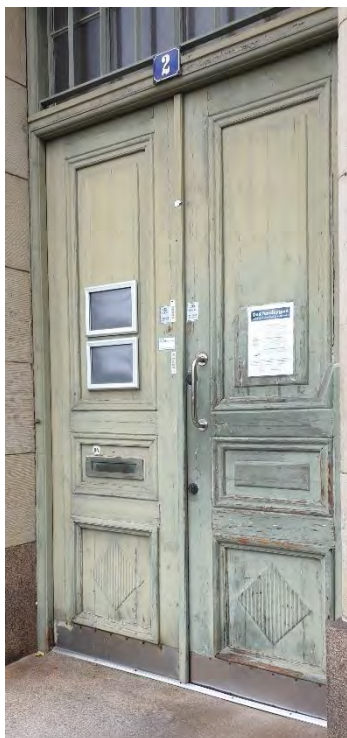
URSPRUNGLIG PARDÖRR VID ENTRÉBYGGNADEN.

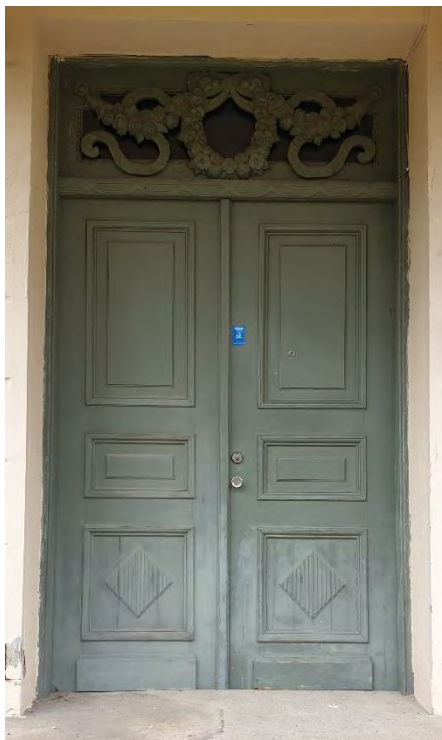
URSPRUNGLIG PARDÖRR MED DEKORATIVT SNIDAT ÖVERLJUS VID DIREKTÖRSVILLANS HUVUDENTRÉ.

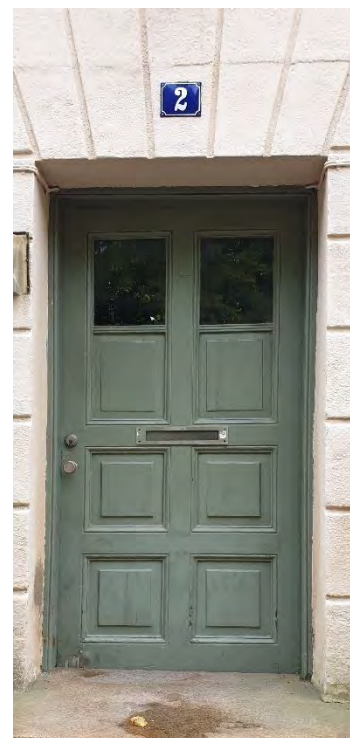
URSPRUNLIG/ÄLDRE FYLLNINGSDÖRR I ENKLARE UTFÖRANDE VID DIREKTÖRSVILLANS NORRA ENTRÉ

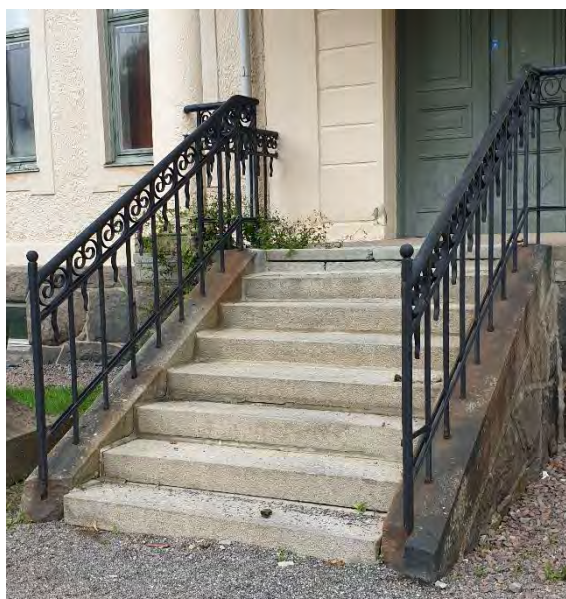
DIREKTÖRSVILLAN (BYGGNAD 1) SAMT ENTRÉBYGGNADEN, EKONOMIBYGGNADEN OCH DOMSTOLSBYGGNADEN (3,5,15) HAR LIKADANA DEKORATIVA SMIDESRÄCKEN I ORIGINALUTFÖRANDE.

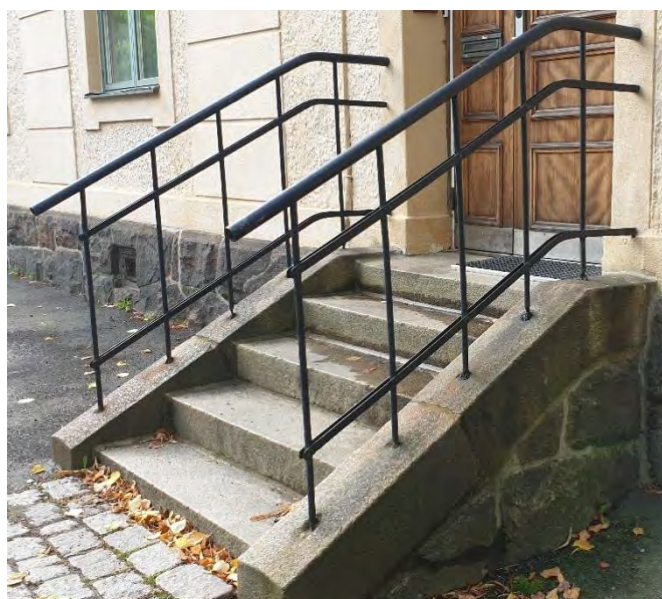
TRAPPORNA VID VAKTMÄSTARBOSTADEN (BYGGNAD 1) SAMT DIREKTÖRSVILLANS NORRA ENTRÉ (BYGGNAD 2) HAR SMIDESRÄCKEN MED ENKLARE UTFÖRANDE.

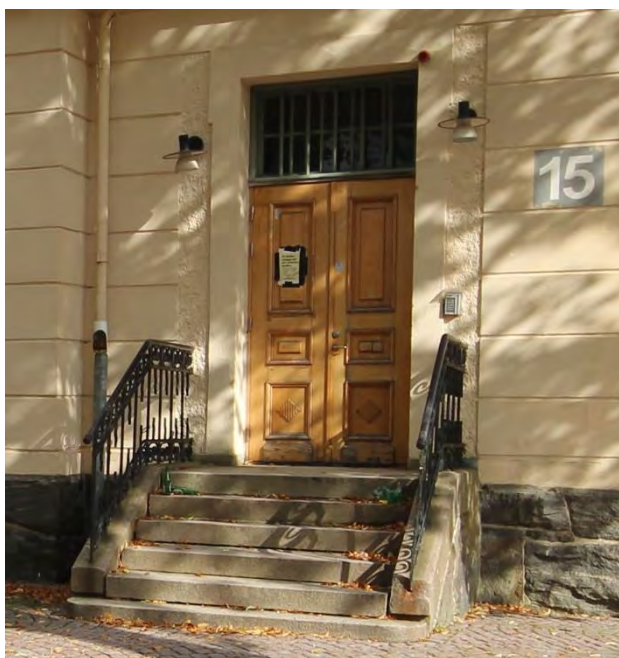
ENTRÉN TILL DOMSTOLSBYGGNADEN (BYGGNAD 15) HAR EN SENARE PARDÖRR UTFORAMDE EFTER URSPRUNGLIG FÖRLAGA SAMT EN GRANITTRAPPA MED DEKORATIVT SMIDESRÄCKE I ORIGINALUTFÖRANDE.

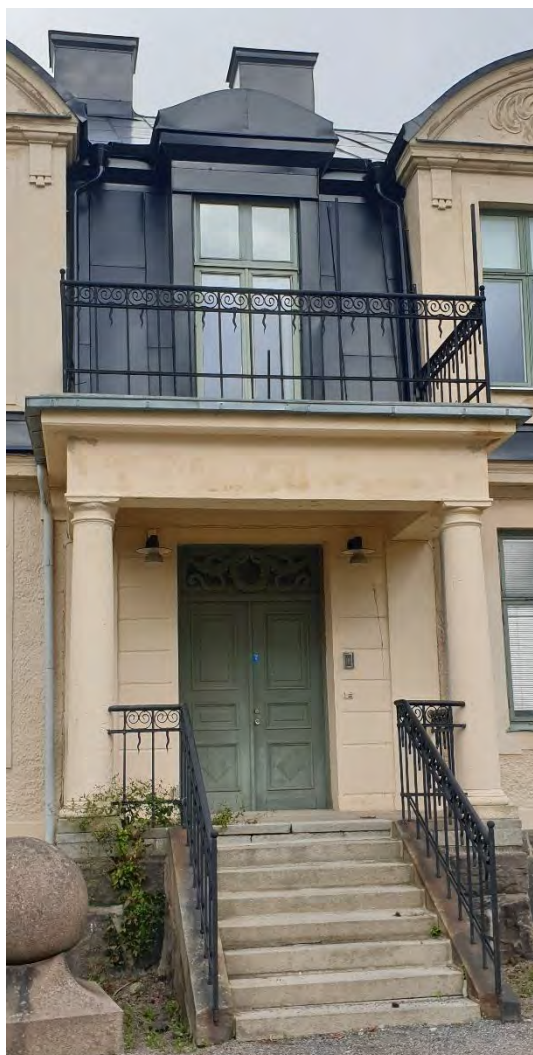
PUTSADE PELARE BÄR UPP TERRASS VID DIREKTÄRSVILLANS ENTRÉ.

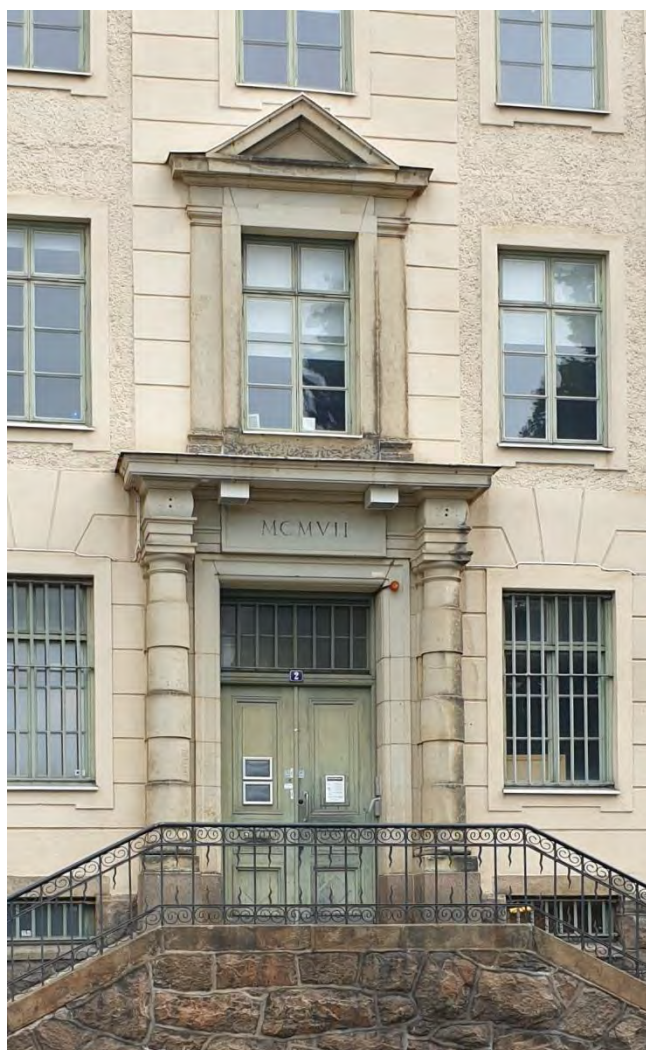
ENTRÉBYGGNADEN ÄR FÖRSEDD MED KALKSTENSportal MED KOLONNER OCH ARKIVTRAV. OMFATTNINGEN PÅ FÖNSTRET OVANFÖR FÖRSTÄRKER MONUMENTALITETEN.

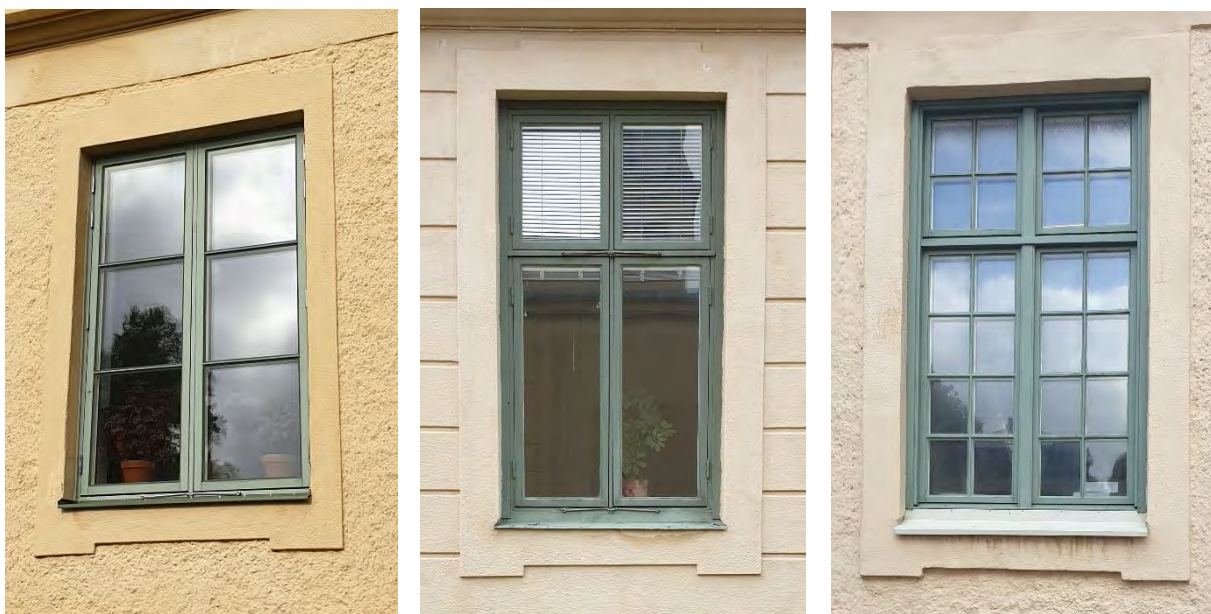
EXEMPEL PÅ SENARE FÖNSTER. FRÅN VÄNSTER: SPRÖJSAT TVÅLUFTSFÖNSTER (BYGGNAD 1) KORSPPOSTFÖNSTER (BYGGNAD 2) OCH SMÅSPRÖJSAT KORSPPOSTFÖNSTER (BYGGNAD 8)

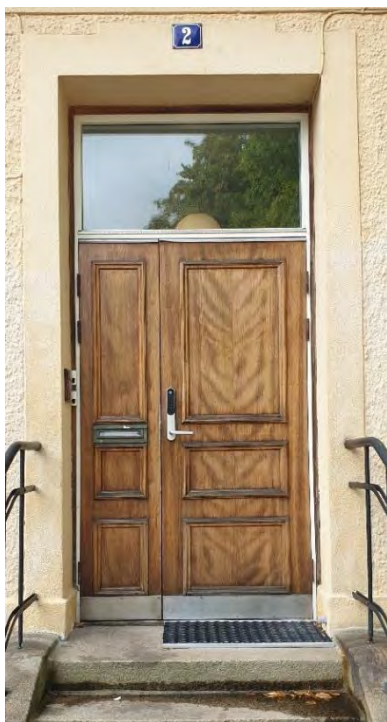
UTBYTT ENTRÉDÖRR MED ÖPPNINGSBART SIDOPARTI (BYGGNAD 1).

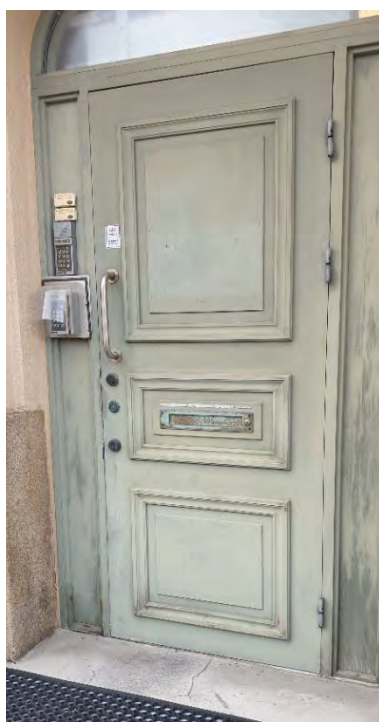
UTBYTT ENTRÉDÖRR MED IGENSATTA SIDOPARTIER (BYGGNAD 5)

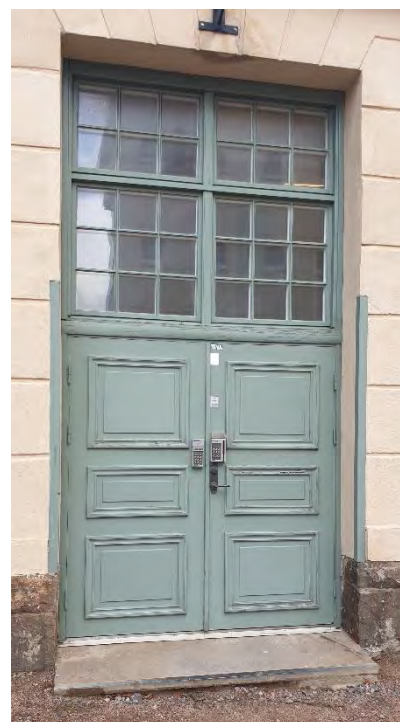
UTBYTT PARDÖRR MED SMÅSPRÖJSAT ÖVERLJUS (BYGGNAD 8)

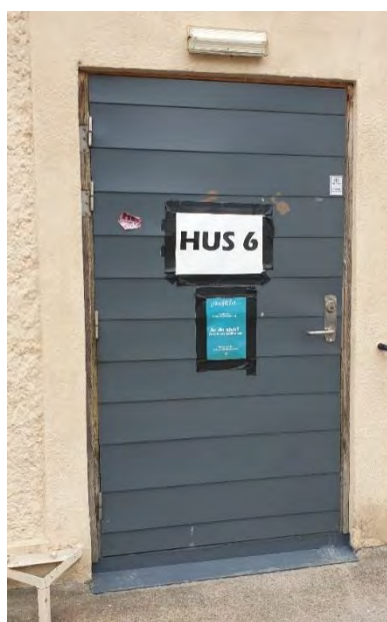
UTBYTT DÖRR PÅ BYGGNAD 6

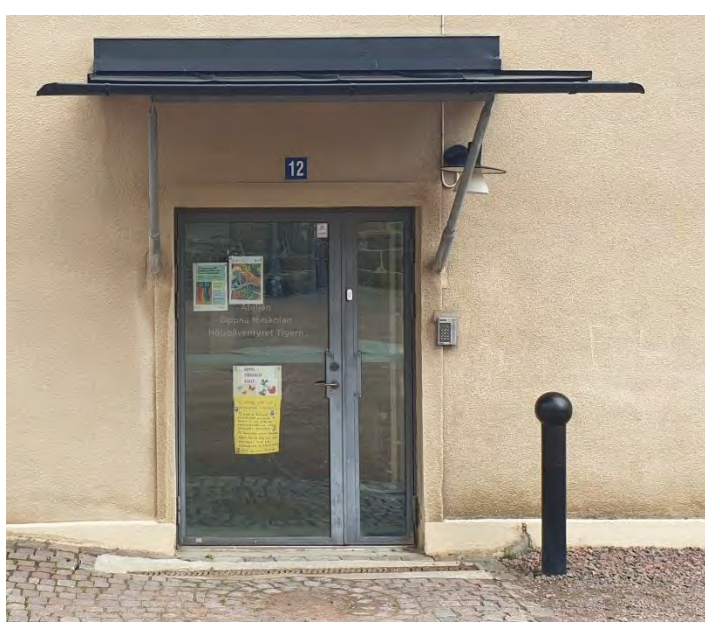
UTBYTT GLASAD STÅLDÖRR PÅ BYGGNAD 12

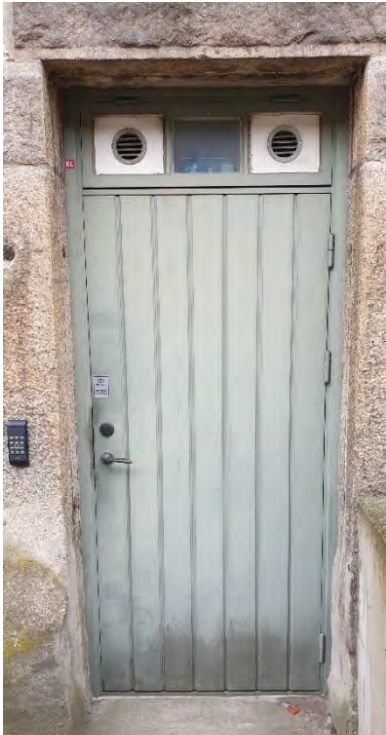
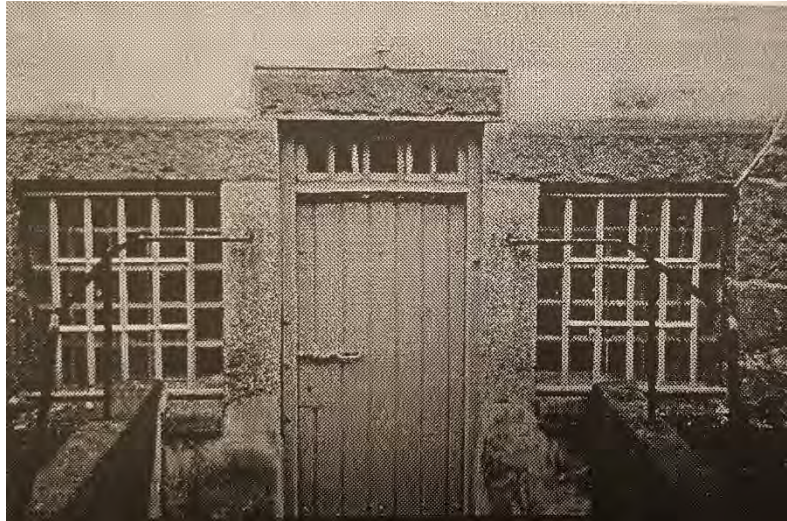
VID INVENTERING 1999 FANNS DEN URSPRUNGLIGA DÖRREN MED ÖVERLJUS KVAR VID NORRA GAVELN I SOCKELVÅNINGEN BYGGNAD 4. KÄLLA: JOHANSSON, 1999

UTBYTT TRÄDÖRR PÅ NORRA GAVELN I SOCKELVÅNINGEN BYGGNAD 4.

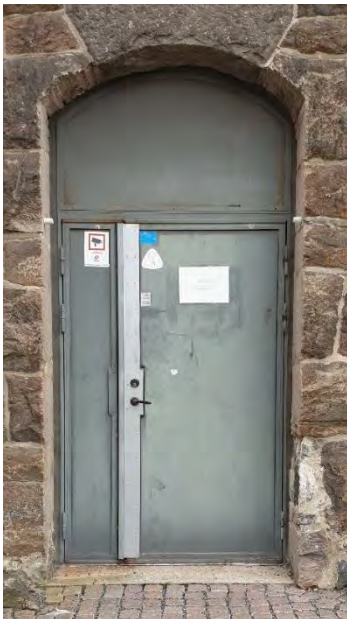
SENARE DÖRRÖPPNING VID URSPRUNGLIGT CELLFÖNSTER I SOCKELVÅNINGEN. STÅLDÖRR SAMT IGENSATT ÖVERLJUS BYGGNAD 4.

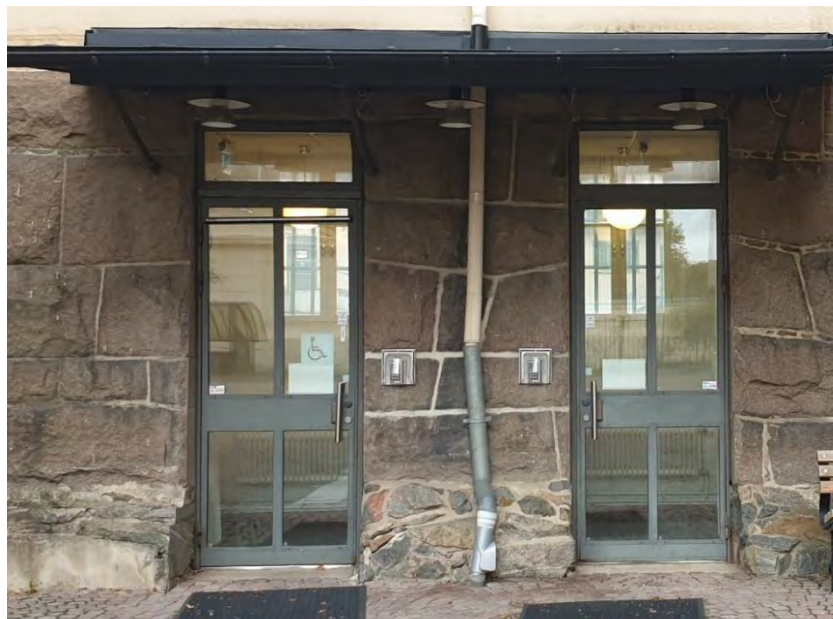
SENARE STÅLDÖRRAR I FÖRBINDELSEGÅNGENS SOCKELVÅNING, MELLAN BYGGNAD 3 OCH 4.

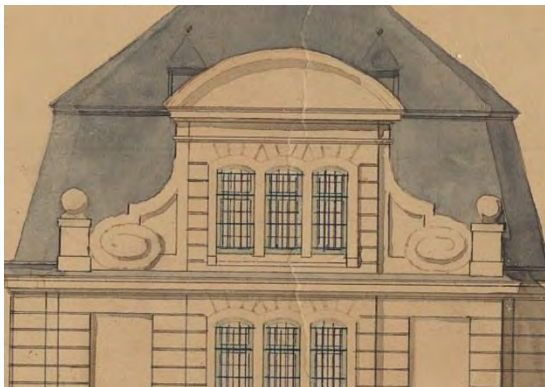
UTSNITT AV NYBYGGNADSRITNING.
KÄLLA: KRIGSARKIVET.

Cellflyglarnas gavelrösten förenklades på 1940-talet. De skulpturala granitstyckena som förut dekorerades gavelröstena finns idag placerade i entréparken.

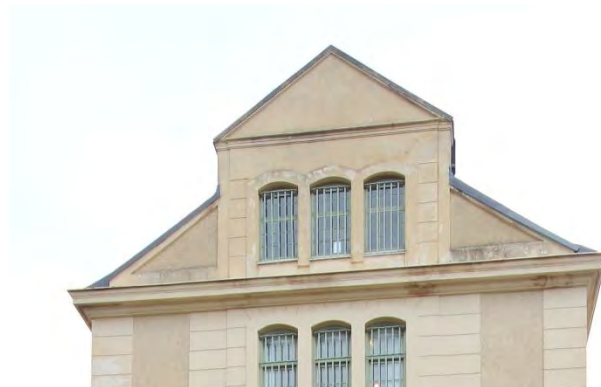
GAVELRÖSTENAS BEFINTLIGA UTSEENDE (DETTA MOT SÖDER) MED TRIANGULÄRA PUTSADE FÄLTPÅ ÖMSE SIDA DEN URSPRUNGLIGEN VÄLVDA FRONTESPISEN, NU TRIANGULÄR.

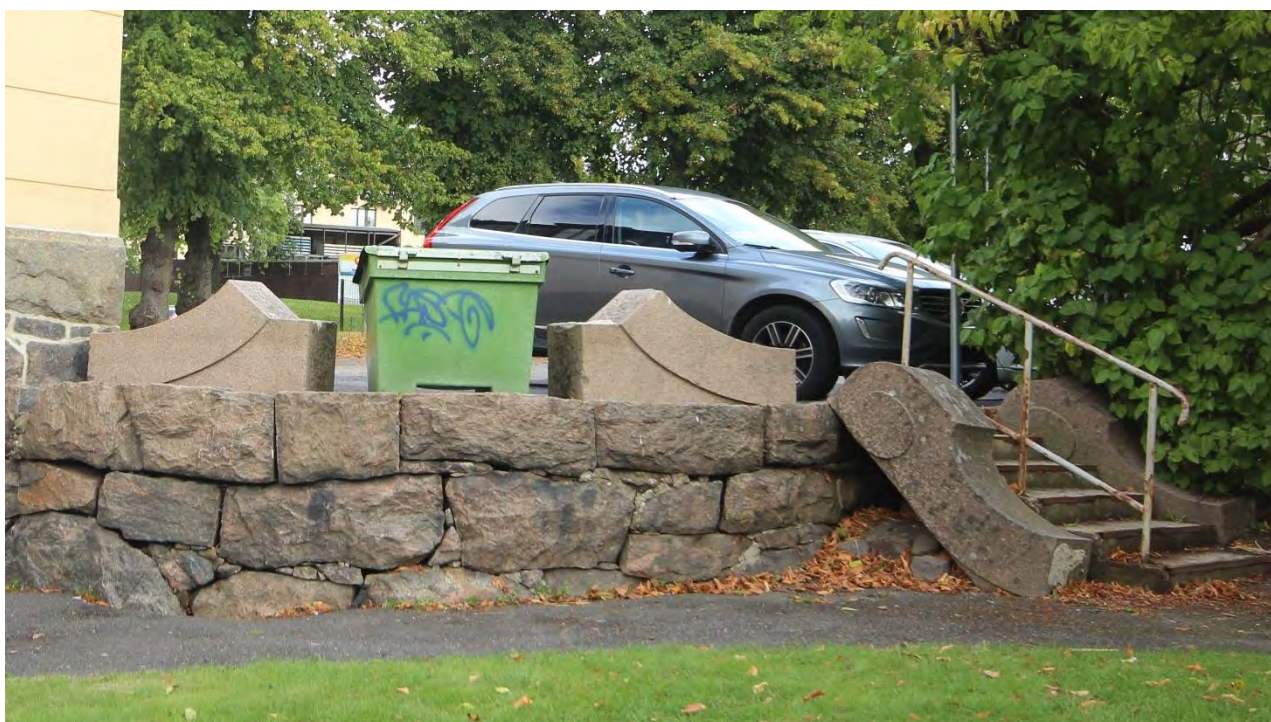
DE SKULPTURALA GRANITSTYCKENA SOM FÖRUT SATT PÅ CELLBYGGNADENS GAVELRÖSTEN PÅTRÄFFAS IDAG I ENTRÉPARKEN.

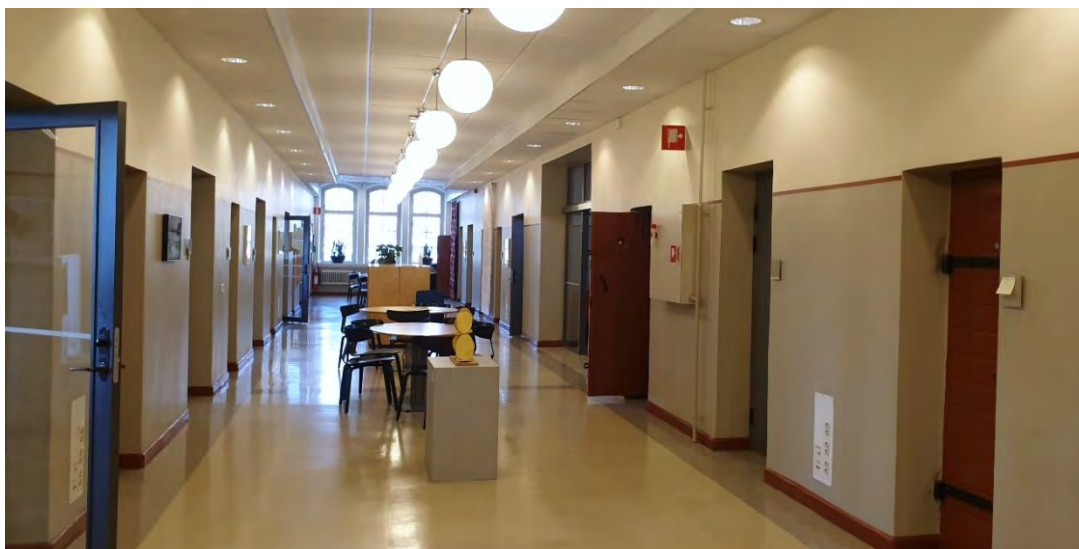
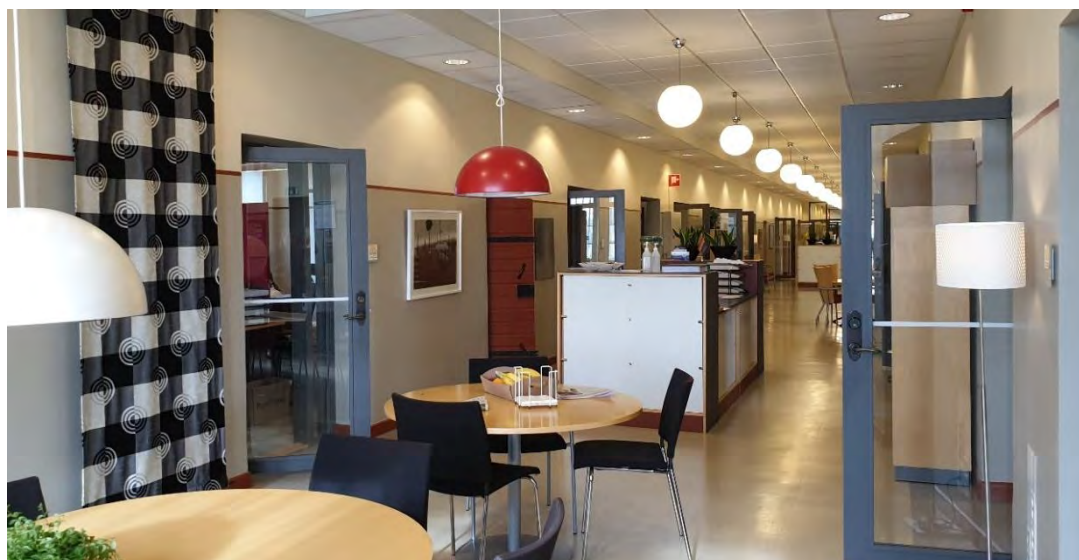
CELLKORRIDORERNA HAR IDAG MYCKET SNARLIKT UTSEENDE PÅ SAMTLIGA PLAN MED PLATSMATTA PÅ GOLV, URSPRUNGLIGA GJUTNA SOCKLAR, SENARE GLASPARTIER VARVADE MED URSPRUNGLIGA CELLDÖRRAR SAMT SÄNKTA INNERTAK.

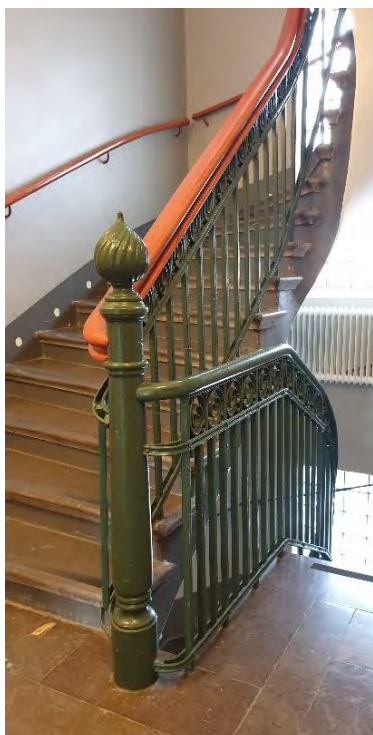
I HUVUDBYGGNADEN (BYGGNAD 3+4+5) OCH DIREKTÖRSVILLAN (BYGGNAD 2) FINNS DE URSPRUNGLIGA TRAPPHUSEN BEVARADE. SAMTLIGA TRÄPPOR HAR PLANSTEG I KALKSTEN. I HUVUDBYGGNADEN FINNS GJUTJÄRNS- OCH SMIDESRÄCKEN I ORIGINAL (T.V.) OCH I DIREKTÖRSVILLAN SVARVADE TRÄRÄCKEN I ORIGINAL (T.H) I ENTRÉBYGGNADEN OCH DIREKTÖRSVILLAN FINNS ÄVEN EN MÄNGD BEVARADE DÖRRPARTIER MED GLASADE SIDOPARTIER OCH ÖVERLJUS (SE OVAN)

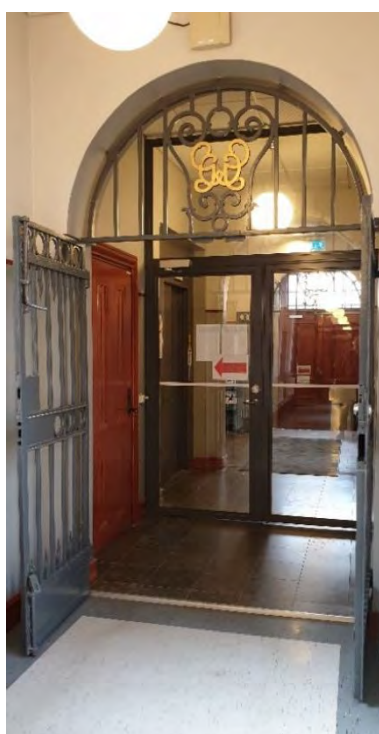
BEVARADE SMIDESGRINDAR I ENTRÉBYGGNADEN (BYGGNAD 3)

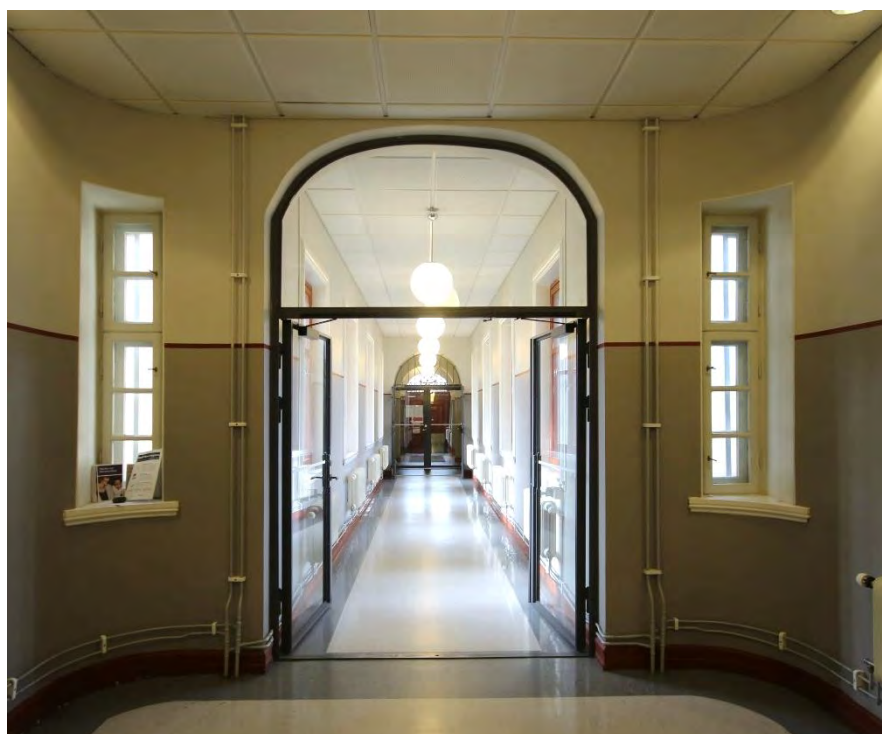
FÖRBINDELSEGÅNGARNA ÄR BEVARADE SOM HUVUDBYGGNADENS KOMMUNIKATIONSSTRÅK MELLAN ENTRÉVOLYM, CELLBYGGNAD OCH EKONOMIVOLYM.

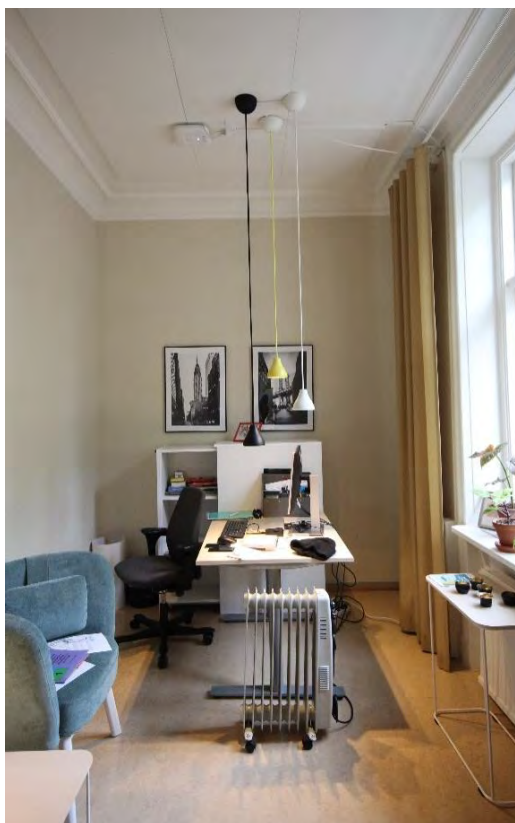
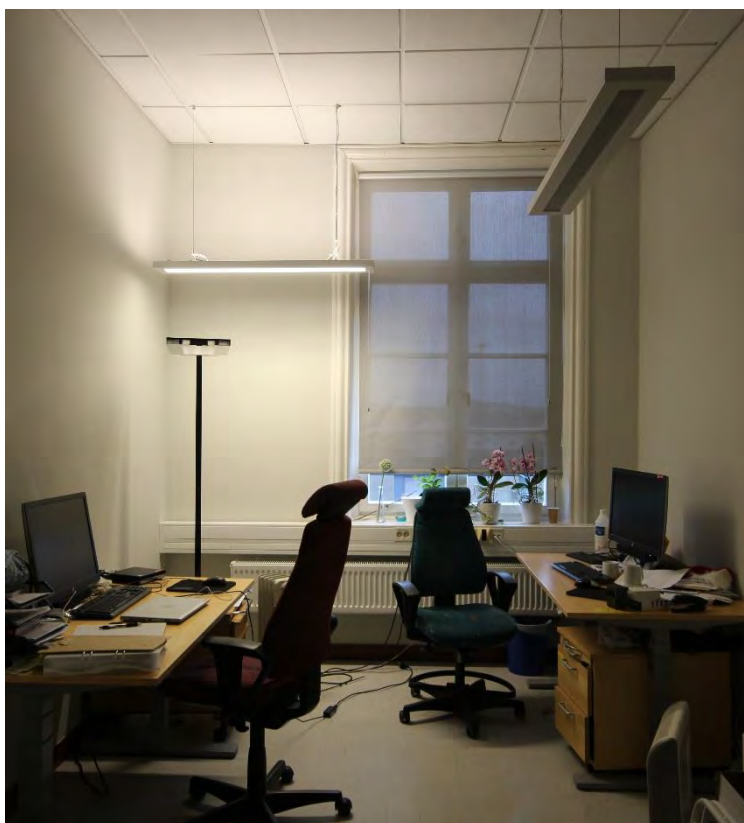
DIREKTÖRSVILLAN OCH HUVUDBYGGNADEN ÄR KONTORISERADE. VISSA KONTOR I DIREKTÖRSVILLAN (T.V.) OCH HUVUDBYGGNADENS ENTÉBYGGNAD HAR URSPRUNGLIG PLANLÖSNING OCH DÄRMED BEVARADE SNICKERIER OCH STUCK MEDAN FLERTALET KONTOR I BYGGNAD 5 (T.H.) HAR SENARE PLANLÖSNING MED ENBART BEVARADE SNICKERIER KRING FÖNSTER.

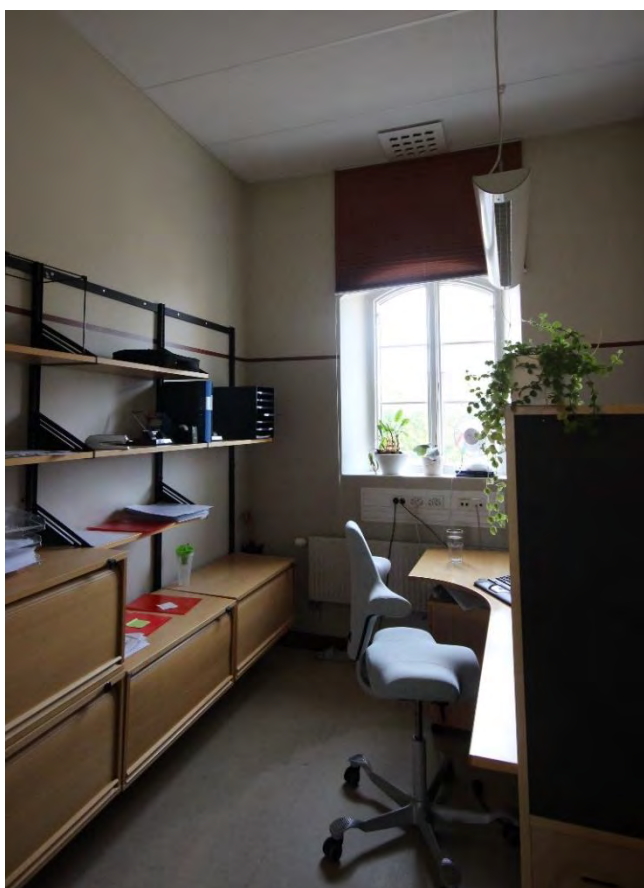
ETT TYPISKT KONTOR I EN URSPRUNGLIG CELL: SENARE PLASTMATTA PÅ GOLVET, SLÅTA GOLVSOCKELLISLTER, PUTSADE VÄGGAR OCH NEDSÄNKT INNERTAK.

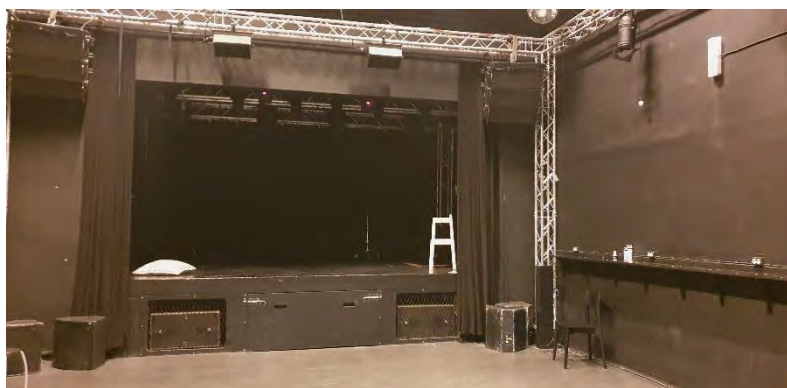
INTERIÖREN I BYGGNAD 6 (ÖVERST) OCH BYGGNAD 15 (T.V.) ÄR ANPASSAD TILL PÅGÅENDE UNGDOMSVERKSAMHET.

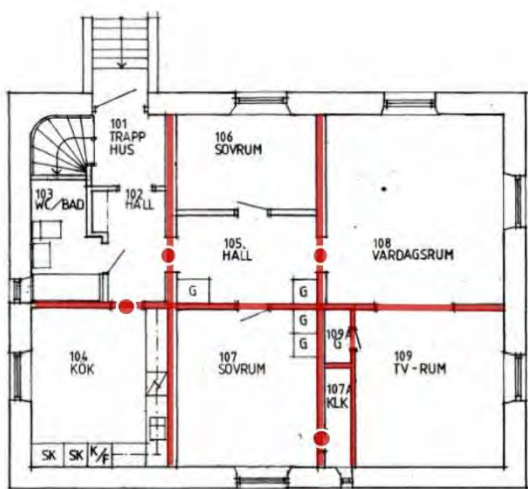
Byggnad 1, plan 1 (vaktmästarbostaden)

RÖD MARKERING FÖR URSPRUNGLIGA MELLANVÄGGAR OCH DÖRRÖPPNINGAR

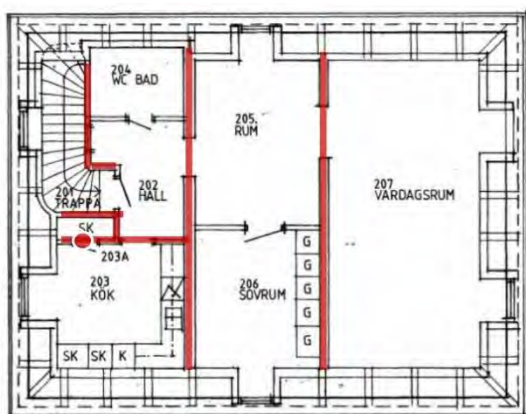
Byggnad 1, plan 2 (vaktmästarbostaden)

RÖD MARKERING FÖR URSPRUNGLIGA MELLANVÄGGAR OCH DÖRRÖPPNINGAR

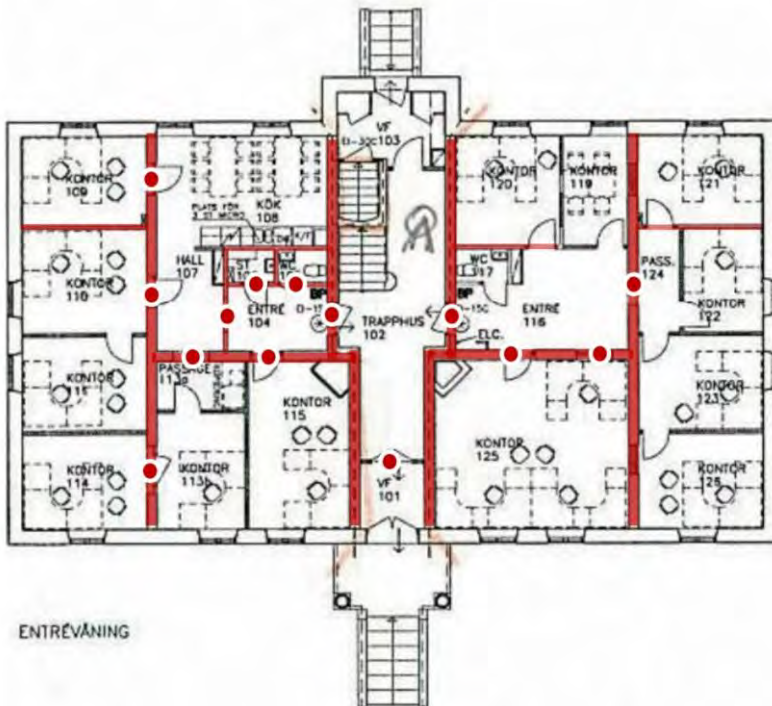
RÖD MARKERING FÖR URSPRUNGLIGA
MELLANVÄGGAR OCH DÖRRÖPPNINGAR

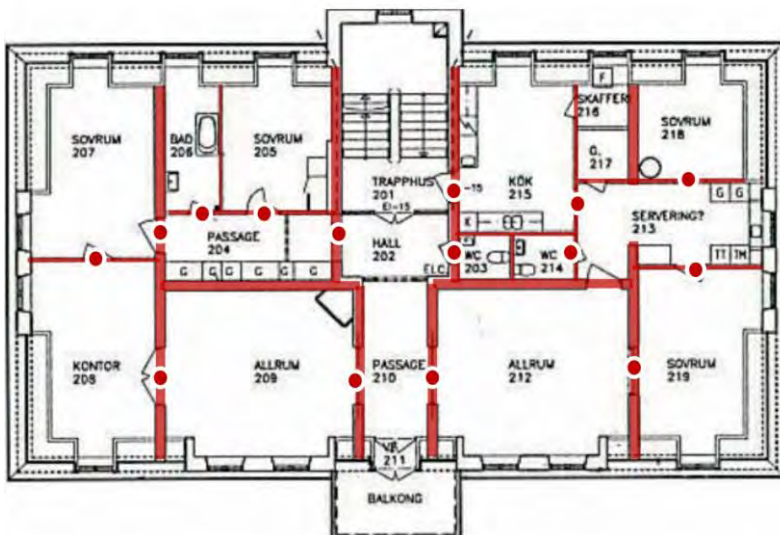
Byggnad 2, plan 2 (direktörsvillan)

RÖD MARKERING FÖR
URSPRUNGLIGA
MELLANVÄGGAR OCH
DÖRRÖPPNINGAR

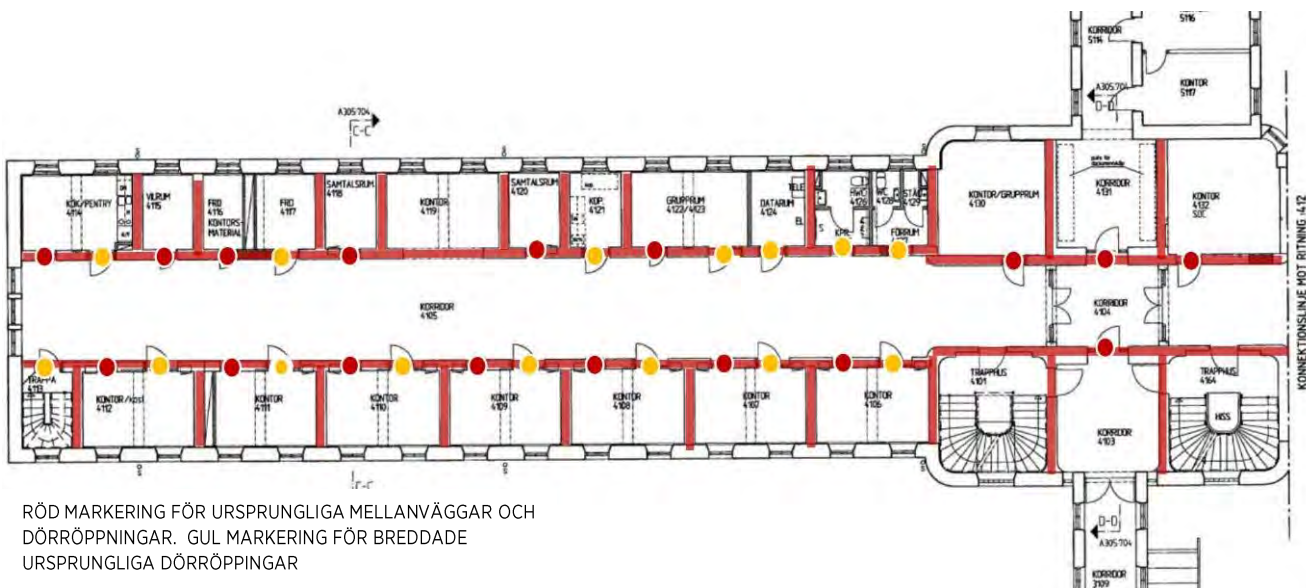
RÖD MARKERING FÖR URSPRUNGLIGA MELLANVÄGGAR OCH
DÖRRÖPPNINGAR. GUL MARKERING FÖR BREDDADE
URSPRUNGLIGA DÖRRÖPPNINGAR

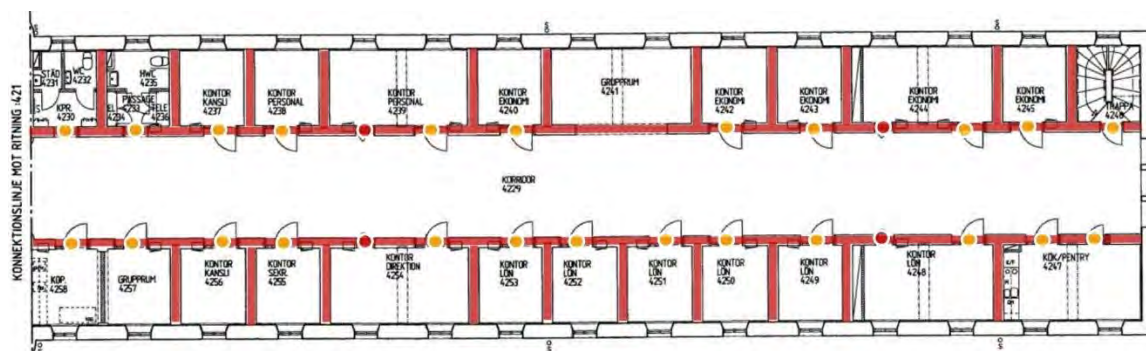
Byggnad 4 plan 2 del 2 (södra cellflygeln)

RÖD MARKERING FÖR URSPRUNGLIGA MELLANVÄGGAR OCH DÖRRÖPPNINGAR. GUL MARKERING FÖR BREDDADE URSPRUNGLIGA DÖRRÖPPNINGAR
