Härlanda Fängelse

Vård- och underhållsplan Del 1 - Beskrivningar

2022-01-24

L I N D H O L M
R E S T A U R E R I N G A B

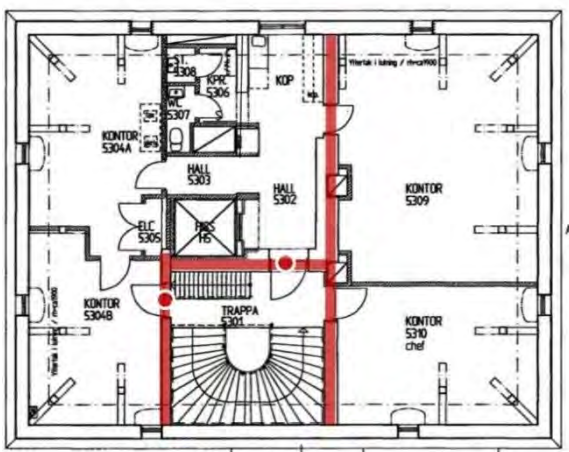
Byggnad 5 plan 3 (ekonomibygnaden)

RÖD MARKERING FÖR URSPRUNGLIGA
MELLANVÄGGAR OCH DÖRRÖPPNINGAR.
GUL MARKERING FÖR BREDDADE
URSPRUNGLIGA DÖRRÖPPNINGAR

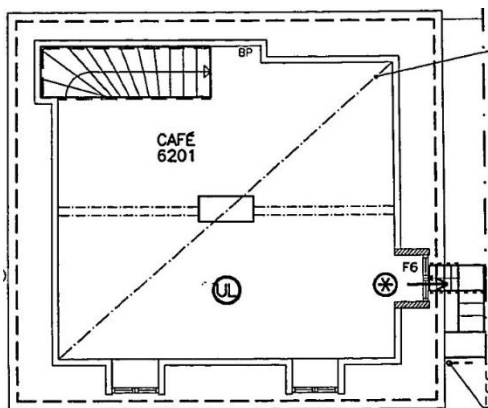
Byggnad 6 plan 2

RÖD MARKERING FÖR URSPRUNGLIGA
MELLANVÄGGAR OCH DÖRRÖPPNINGAR

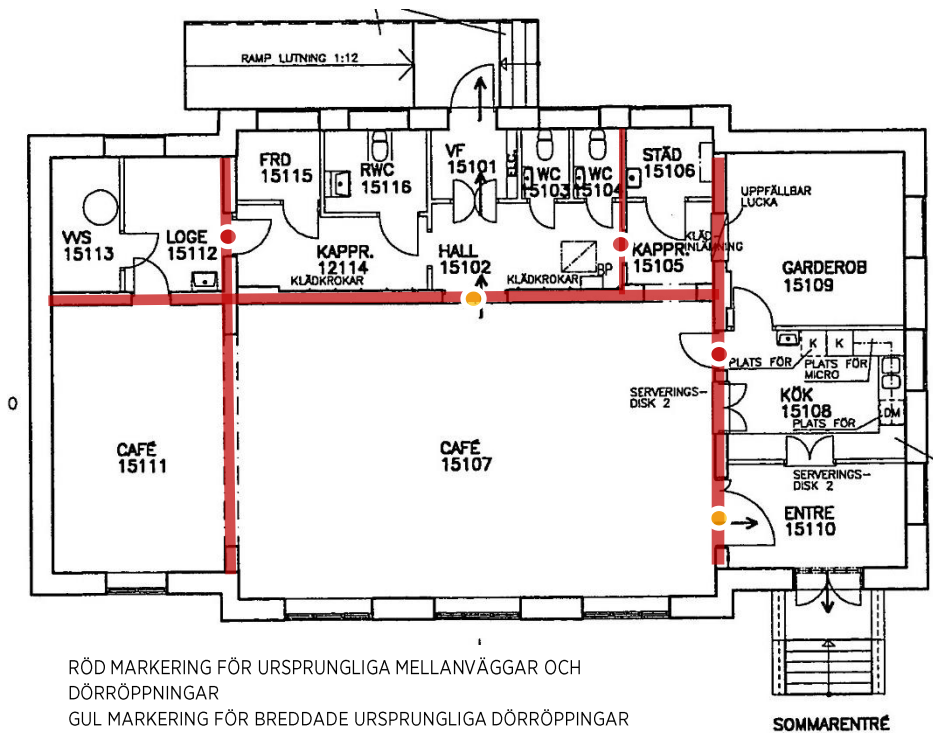
RÖD MARKERING FÖR URSPRUNGLIGA MELLANVÄGGAR OCH
DÖRRÖPPNINGAR
GUL MARKERING FÖR BREDDADE URSPRUNGLIGA DÖRRÖPPNINGAR

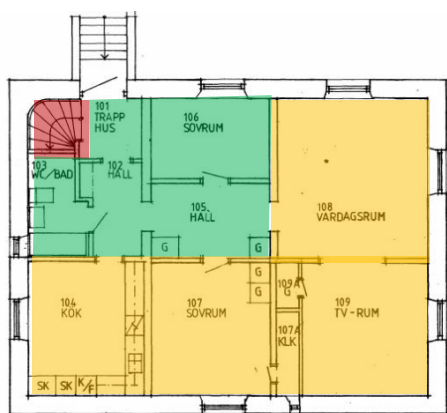
Byggnad 1 Plan 1 (vaktmästarbostaden)

Byggnad 1 var ej tillgänglig för inventering
Identifieringen baseras endast på jämförelse av
nybyggnadsritning och befintlighetsritning.
Tillbyggnadsritningar från 1920-talet saknas. Delar från
tillbyggnaden på 1920-talet klassas som original)

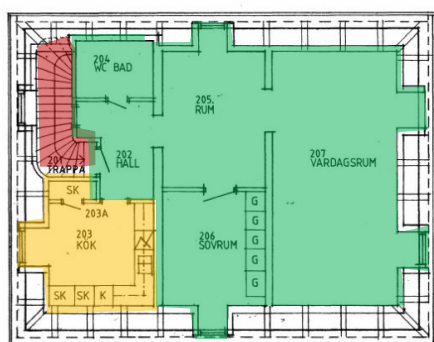
Byggnad 1 plan 2

- Byggnadsdel/rum med högt kulturhistoriskt värde som skyddas enligt byggnadsminnesförklaringen ([här bevarad trappa](#))
- Byggnadsdel/rum av högt kulturhistoriskt värde som borde ingå i byggnadsminnesförklaringen.
- Byggnadsdel/rum av särskilt kulturhistoriskt värde ([här bevarad ursprunglig rumsbildning](#)).
- Byggnadsdel/rum med lågt kulturhistoriskt värde eller enskilt viktiga detaljer. [här ursprunglig rumsbildning med senare mellanväggar alt. rivna ursprungliga mellanväggar](#)
- Byggnadsdel/rum utan kulturhistoriskt värde.

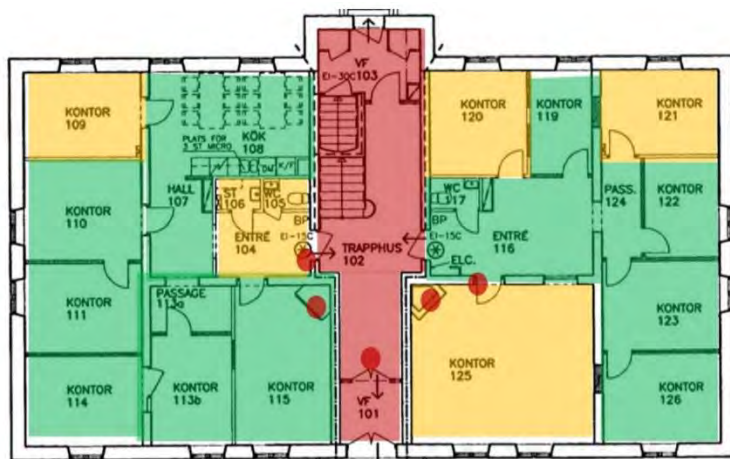
Byggnad 2 Plan 1 (direktörsvillan)

- Byggnadsdel/rum med högt kulturhistoriskt värde som skyddas enligt byggnadsminnesförklaringen (här bevarat trapphus samt bevarade dörrar i ursprungligt läge, eldstäder och kakelugnar)
- Byggnadsdel/rum av högt kulturhistoriskt värde som borde ingå i byggnadsminnesförklaringen.
- Byggnadsdel/rum av särskilt kulturhistoriskt värde (här bevarad ursprunglig rumsbildning).
- Byggnadsdel/rum med lågt kulturhistoriskt värde eller enskilt viktiga detaljer, här ursprunglig rumsbildning med senare mellanväggar alt. rivna ursprungliga mellanväggar
- Byggnadsdel/rum utan kulturhistoriskt värde.

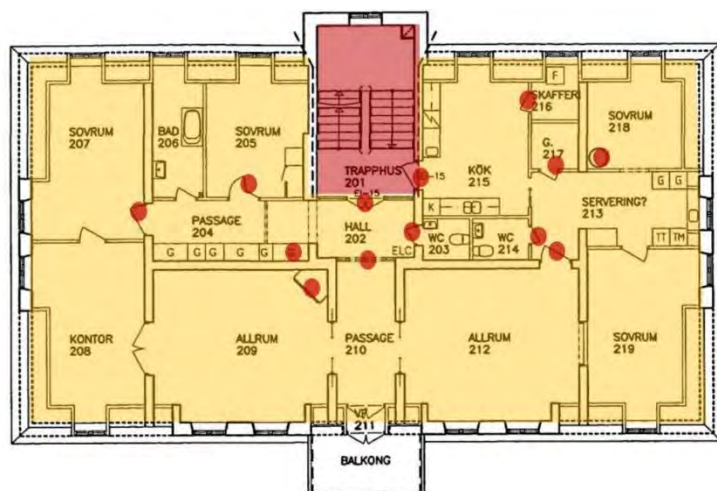
Byggnad 2 Plan 2

- Byggnadsdel/rum med högt kulturhistoriskt värde som skyddas enligt byggnadsminnesförklaringen (här bevarat trapphus samt bevarade dörrar i ursprungligt läge, eldstäder och kakelugnar)
- Byggnadsdel/rum av högt kulturhistoriskt värde som borde ingå i byggnadsminnesförklaringen.
- Byggnadsdel/rum av särskilt kulturhistoriskt värde (här bevarad ursprunglig rumsbildning).
- Byggnadsdel/rum med lågt kulturhistoriskt värde eller enskilt viktiga detaljer
- Byggnadsdel/rum utan kulturhistoriskt värde.

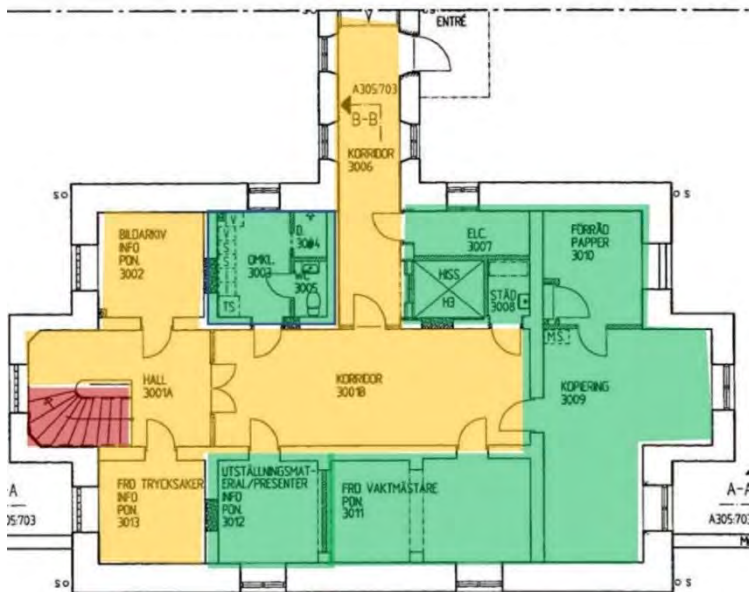
Byggnad 3, plan 0 (entrébyggnaden)

- Byggnadsdel/rum med högt kulturhistoriskt värde som skyddas enligt byggnadsminnesförklaringen (här bevarad trappa och smidesgrind)
- Byggnadsdel/rum av högt kulturhistoriskt värde som borde ingå i byggnadsminnesförklaringen.
- Byggnadsdel/rum av särskilt kulturhistoriskt värde (här bevarad ursprunglig rumsbildning)
- Byggnadsdel/rum med lågt kulturhistoriskt värde eller enskilt viktiga detaljer (här ursprunglig rumsbildning med senare mellanväggar).
- Byggnadsdel/rum utan kulturhistoriskt värde.

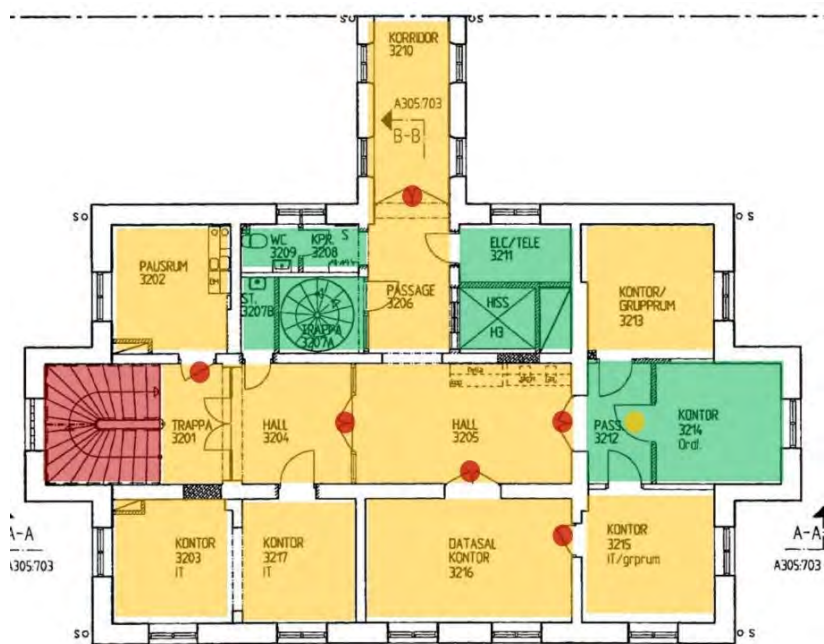
Byggnad 3, plan 2

- Byggnadsdel/rum med högt kulturhistoriskt värde som skyddas enligt byggnadsminnesförklaringen (här bevarad trappa och ursprungliga dörrar).
- Byggnadsdel/rum av högt kulturhistoriskt värde som borde ingå i byggnadsminnesförklaringen.
- Byggnadsdel/rum av särskilt kulturhistoriskt värde (här ursprungliga dörrar i nya lägen och bevarad ursprunglig rumsbildning)
- Byggnadsdel/rum med lågt kulturhistoriskt värde eller enskilt viktiga detaljer (här ursprunglig rumsbildning med senare mellanväggar).
- Byggnadsdel/rum utan kulturhistoriskt värde.

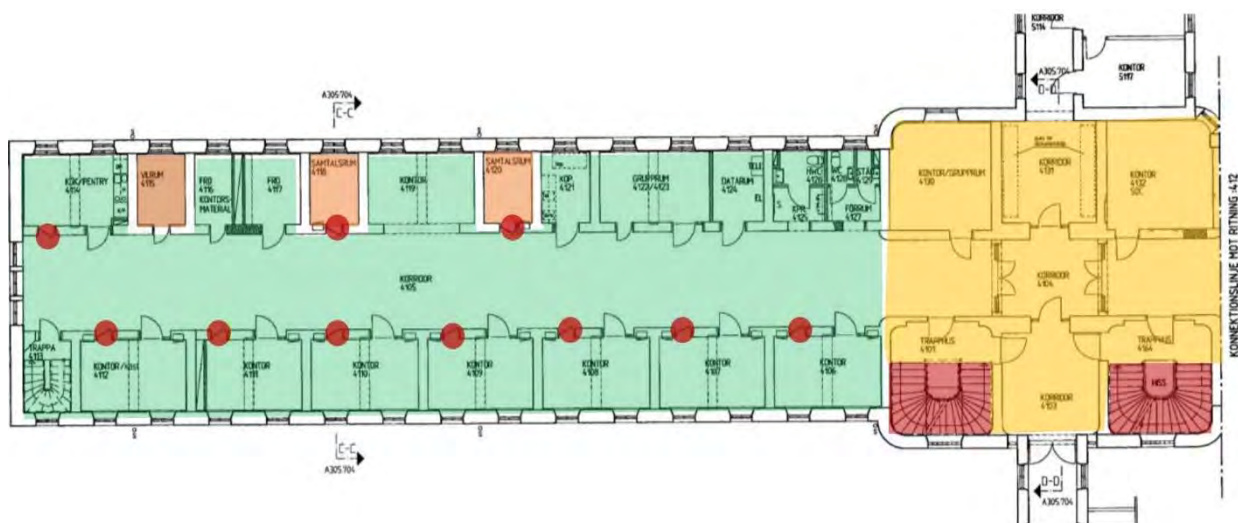
Byggnad 4 plan 1 del 1 (norra flygeln och mittkroppen)

- Byggnadsdel/rum med högt kulturhistoriskt värde som skyddas enligt byggnadsminnesförklaringen. (här bevarade celldörrar och ursprungliga trappor)
- Byggnadsdel/rum av högt kulturhistoriskt värde som borde ingå i byggnadsminnesförklaringen (här bevarad planlösning för celler)
- Byggnadsdel/rum av särskilt kulturhistoriskt värde (här bevarad ursprunglig planlösning)
- Byggnadsdel/rum med lågt kulturhistoriskt värde eller enskilt viktiga detaljer (här delar av ursprunglig planlösning med celler).
- Byggnadsdel/rum utan kulturhistoriskt värde.

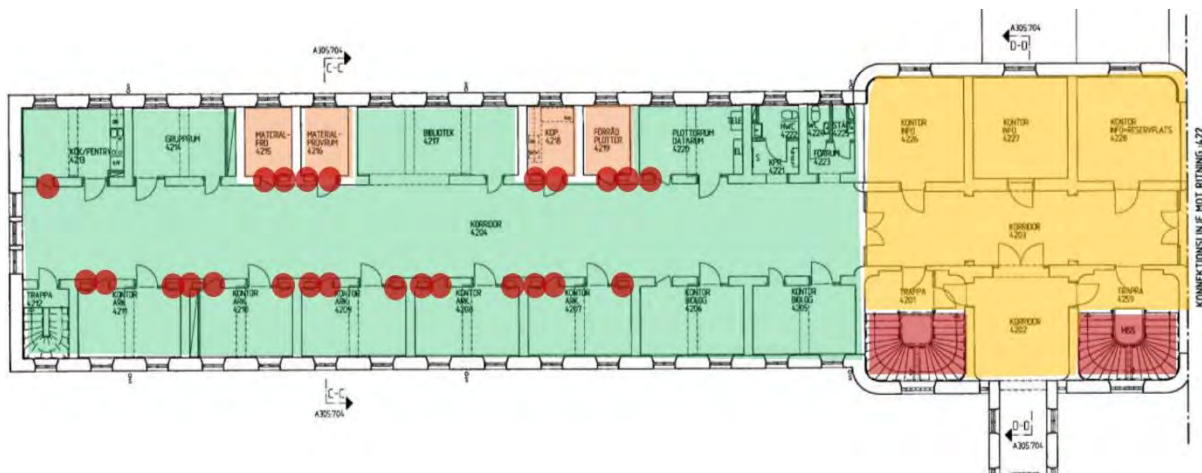
Byggnad 4 plan 2 del 1 (norra cellflygeln och mittkroppen)

- Byggnadsdel/rum med högt kulturhistoriskt värde som skyddas enligt byggnadsminnesförklaringen (här bevarade celldörrar och pottskåp samt ursprungliga trappor).
- Byggnadsdel/rum av högt kulturhistoriskt värde som borde ingå i byggnadsminnesförklaringen (här bevarad planlösning för celler)
- Byggnadsdel/rum av särskilt kulturhistoriskt värde (här bevarad ursprunglig planlösning)
- Byggnadsdel/rum med lågt kulturhistoriskt värde eller enskilt viktiga detaljer ((här delar av ursprunglig planlösning med celler).
- Byggnadsdel/rum utan kulturhistoriskt värde.

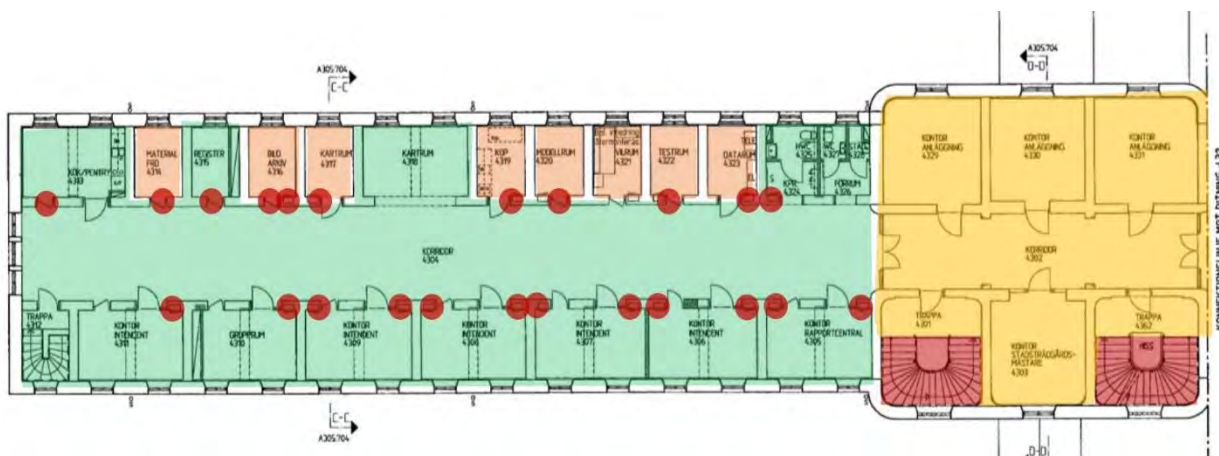
Byggnad 4 plan 3 del 1 (norra cellflygeln och mittkroppen)

- Byggnadsdel/rum med högt kulturhistoriskt värde som skyddas enligt byggnadsminnesförklaringen (här bevarade celldörrar och pottskåp samt ursprungliga trapphus).
- Byggnadsdel/rum av högt kulturhistoriskt värde som borde ingå i byggnadsminnesförklaringen (här bevarad planlösning för celler).
- Byggnadsdel/rum av särskilt kulturhistoriskt värde (här bevarad ursprunglig planlösning).
- Byggnadsdel/rum med lågt kulturhistoriskt värde eller enskilt viktiga detaljer (här delar av ursprunglig planlösning med celler).
- Byggnadsdel/rum utan kulturhistoriskt värde.

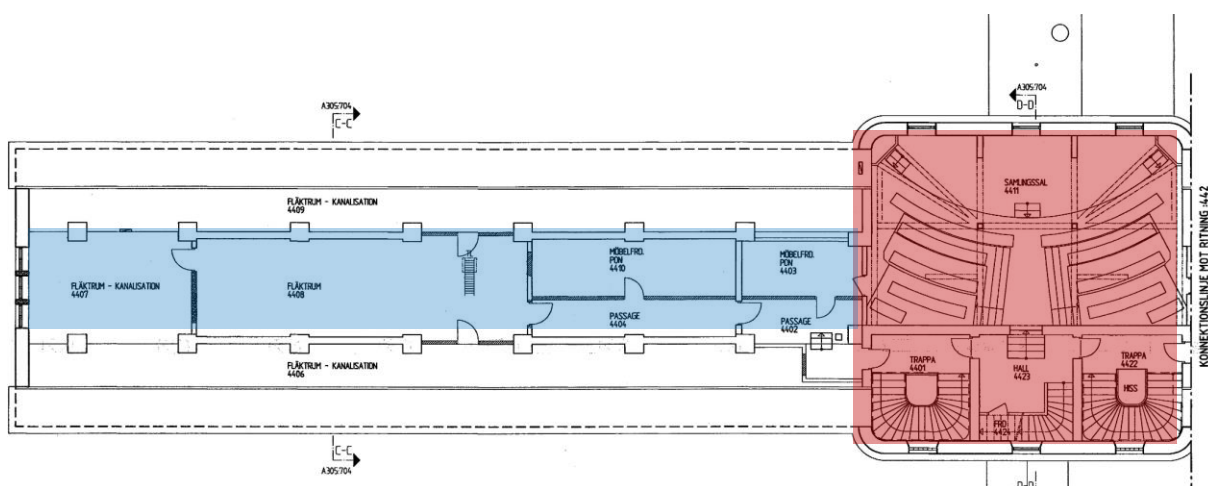
- Byggnadsdel/rum med högt kulturhistoriskt värde som skyddas enligt byggnadsminnesförklaringen (här bevarad kyrksal och trappor).
- Byggnadsdel/rum av högt kulturhistoriskt värde som borde ingå i byggnadsminnesförklaringen
- Byggnadsdel/rum av särskilt kulturhistoriskt värde.
- Byggnadsdel/rum med lågt kulturhistoriskt värde eller enskilt viktiga detaljer
- Byggnadsdel/rum utan kulturhistoriskt värde (här teknikutrymmen)

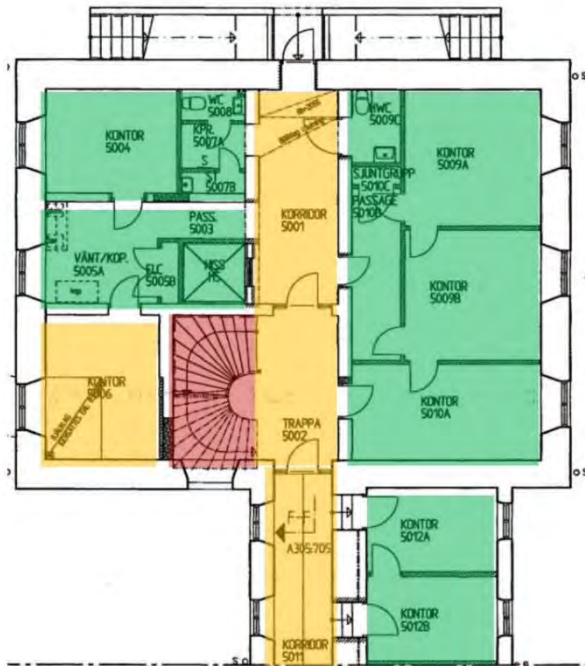
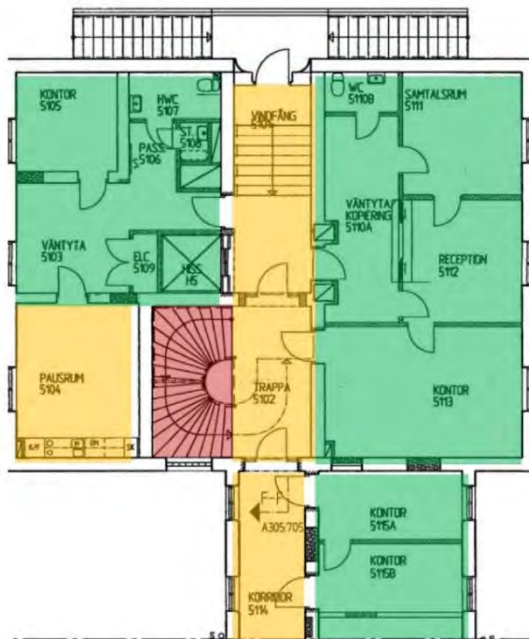
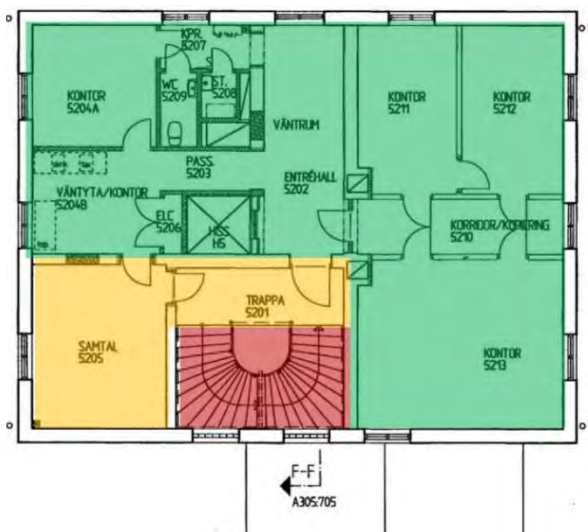
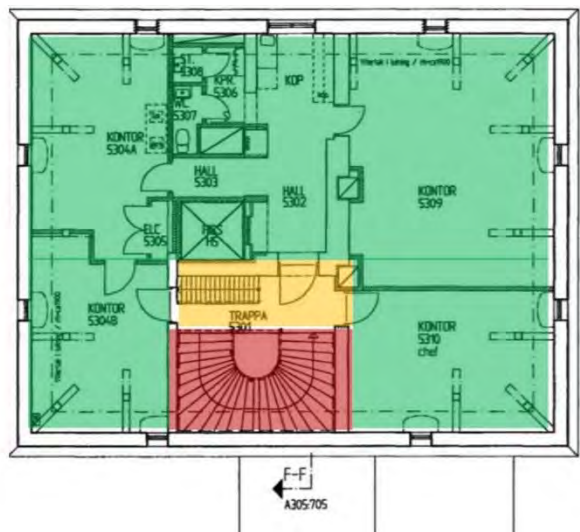
Byggnad 5 plan 0

- Byggnadsdel/rum med högt kulturhistoriskt värde som skyddas enligt byggnadsminnesförklaringen. (här bevarad ursprunglig trappa)
- Byggnadsdel/rum av högt kulturhistoriskt värde som borde ingå i byggnadsminnesförklaringen
- Byggnadsdel/rum av särskilt kulturhistoriskt värde (här bevarad ursprunglig planlösning)
- Byggnadsdel/rum med lågt kulturhistoriskt värde eller enskilt viktiga detaljer (här delar av ursprunglig planlösning, bärande väggar)
- Byggnadsdel/rum utan kulturhistoriskt värde.

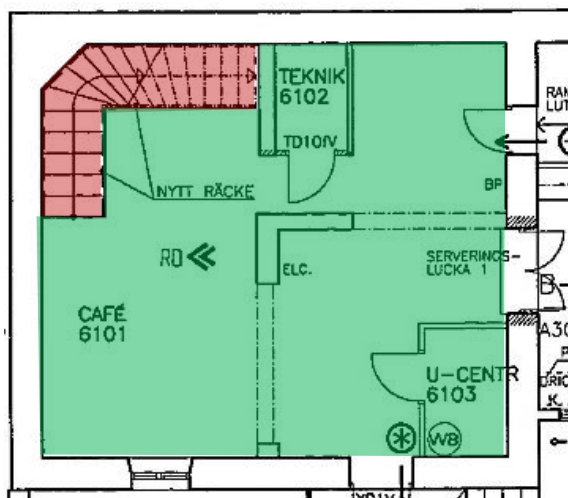
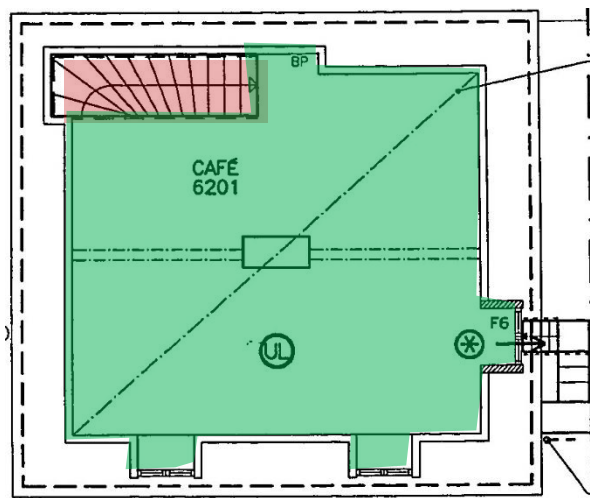
Byggnad 6 plan 1

- Byggnadsdel/rum med högt kulturhistoriskt värde som skyddas enligt byggnadsminnesförklaringen. (här bevarad ursprunglig trappa)
- Byggnadsdel/rum av högt kulturhistoriskt värde som borde ingå i byggnadsminnesförklaringen
- Byggnadsdel/rum av särskilt kulturhistoriskt värde
- Byggnadsdel/rum med lågt kulturhistoriskt värde eller enskilt viktiga detaljer (här bevarad öppen planlösning)
- Byggnadsdel/rum utan kulturhistoriskt värde.

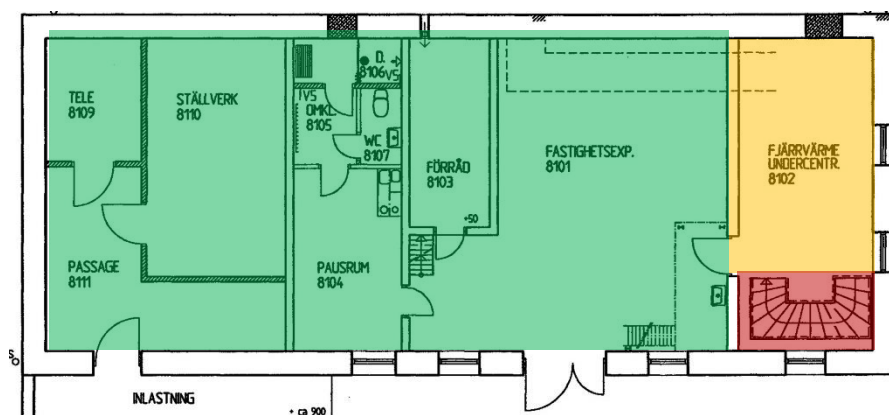
Byggnad 8 plan 1

- Byggnadsdel/rum med högt kulturhistoriskt värde som skyddas enligt byggnadsminnesförklaringen. (här bevarad ursprunglig trappa)
- Byggnadsdel/rum av högt kulturhistoriskt värde som borde ingå i byggnadsminnesförklaringen
- Byggnadsdel/rum av särskilt kulturhistoriskt värde (här bevarad ursprunglig planlösning)
- Byggnadsdel/rum med lågt kulturhistoriskt värde eller enskilt viktiga detaljer (här delar av ursprunglig planlösning, bärande väggar)
- Byggnadsdel/rum utan kulturhistoriskt värde.

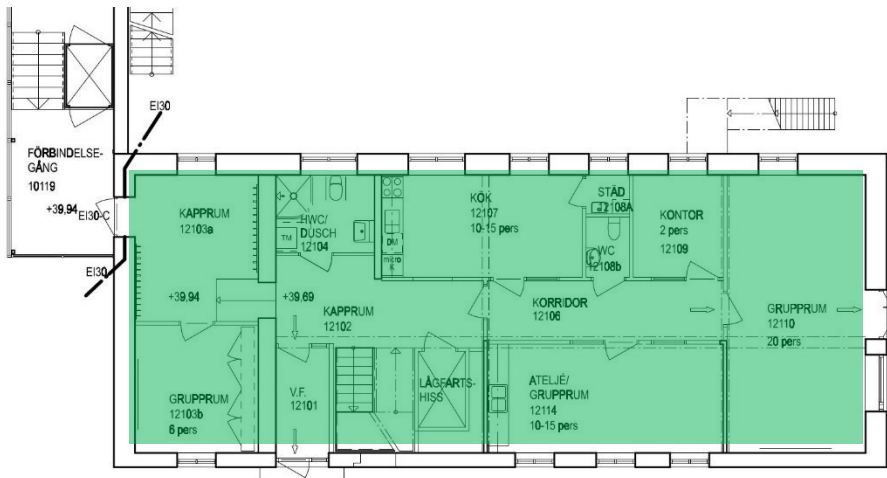
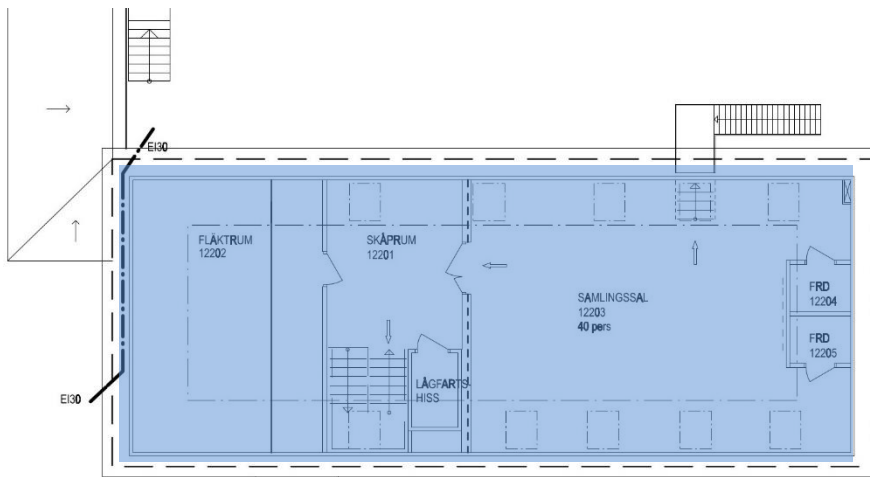
Byggnad 12, plan 1

- Byggnadsdel/rum med högt kulturhistoriskt värde som skyddas enligt byggnadsminnesförklaringen.
- Byggnadsdel/rum av högt kulturhistoriskt värde som borde ingå i byggnadsminnesförklaringen
- Byggnadsdel/rum av särskilt kulturhistoriskt värde
- Byggnadsdel/rum med lågt kulturhistoriskt värde eller enskilt viktiga detaljer (här delar av ursprunglig planlösning, bärande väggar)
- Byggnadsdel/rum utan kulturhistoriskt värde.

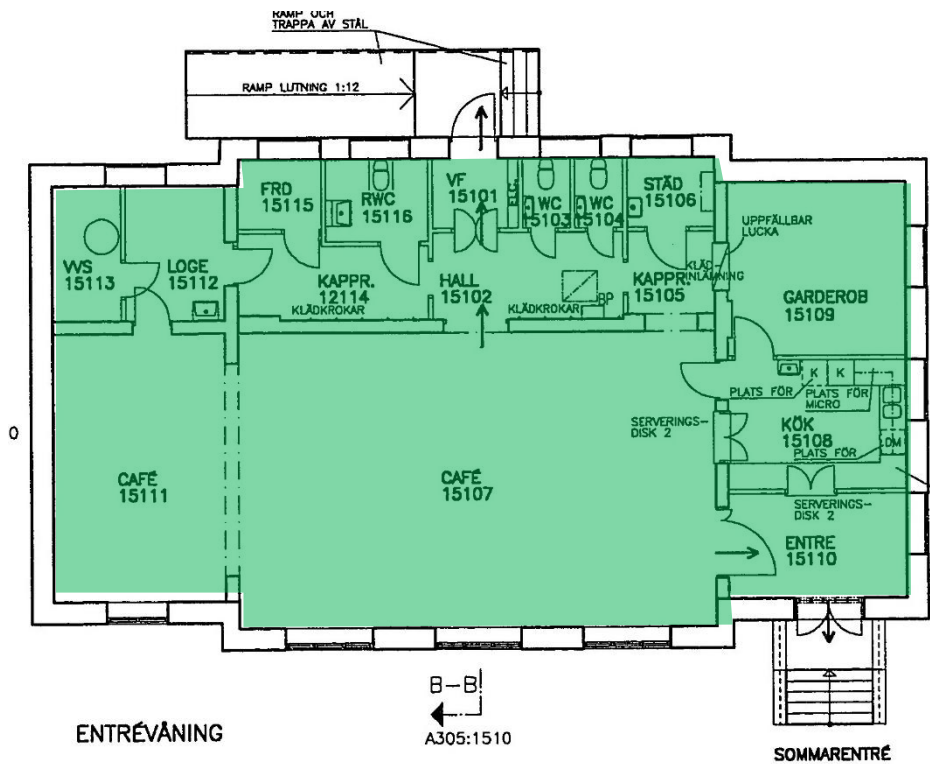
- Byggnadsdel/rum med högt kulturhistoriskt värde som skyddas enligt byggnadsminnesförklaringen.
- Byggnadsdel/rum av högt kulturhistoriskt värde som borde ingå i byggnadsminnesförklaringen
- Byggnadsdel/rum av särskilt kulturhistoriskt värde
- Byggnadsdel/rum med lågt kulturhistoriskt värde eller enskilt viktiga detaljer (här delar av ursprunglig planlösning, bärande väggar)
- Byggnadsdel/rum utan kulturhistoriskt värde.
