# ALLÉGÅRDEN

Fd Dicksonska Folkbiblioteket

Vård- och underhållsplan  
**Del 1 - Värdebeskrivning och historik**  
2017

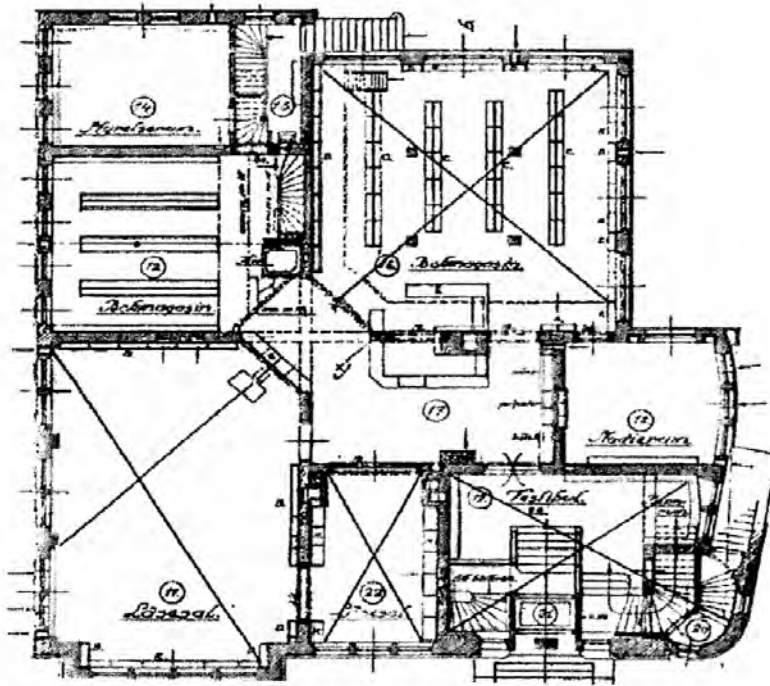
Entréplan. Fast inredning är skyddad i kryssmarkerade rum

Ur beslut om byggnadsminnesförklaring. Kryssmarkerade av rum skyddas i skyddsföreskrifterna. Länsstyrelsen 2011.

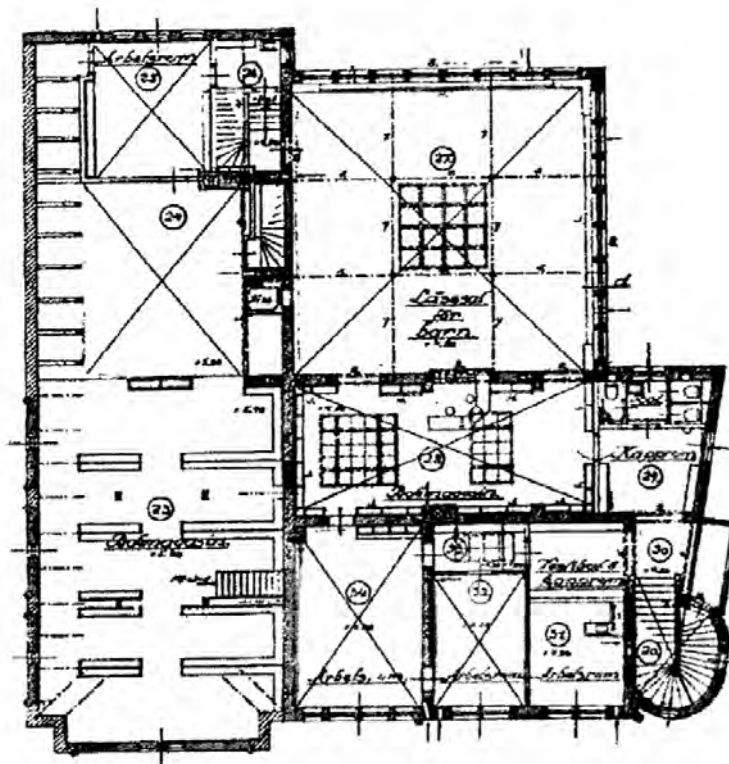
Våningen 1 trappa upp. Fast inredning är skyddad i kryssmarkerade rum

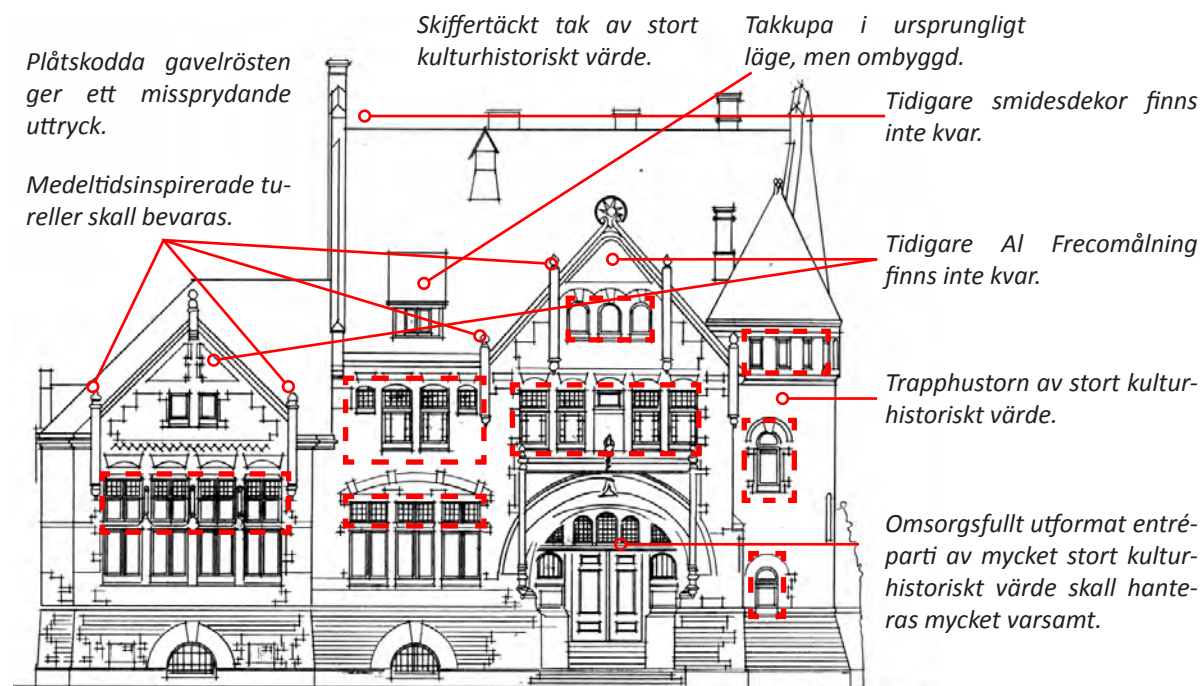
#### Fasad mot norr

Fasaden i sin helhet är av mycket stort kulturhistoriskt värde och skyddas av byggnadsminnesförklaringen. Den utgör byggnadens i särklass viktigaste fasad. Alla ändringar kräver tillstånd från Länsstyrelsen. Sockelvåning av granit, tegelfasad med inslag av mönstermurning samt kalkstensdekor och solbänkar skall bevaras intakt. Samtliga fönsterkarmar är ursprungliga, har ett högt kulturhistoriskt värde och skall bevaras. Ursprungliga fönsterbågar markeras med rödstreckad linje. Dessa skall bevaras och renoveras varsamt. Det välbevarade entrépartiet, inkl. trappa, portar och välvt fönsterparti, samt trapphustornet skall hanteras med stor varsamhet. Takets skiffertäckning skall bevaras, liksom äldre skorstenar. Befintlig takkupa är i samma läge som den ursprungliga, men har fått ett förenklat utförande.

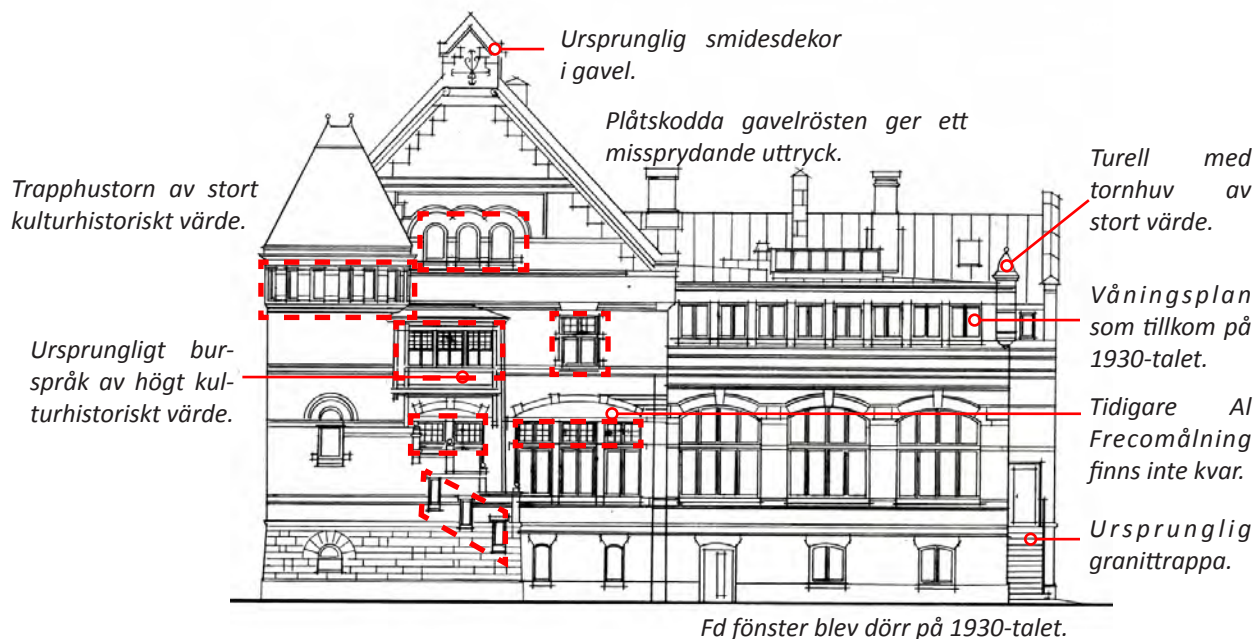
## Fasad mot väst

Fasaden i sin helhet är av mycket stort kulturhistoriskt värde och skyddas av byggnadsminnesförklaringen. Den utgör en viktig del av entrén in till Haga. Alla ändringar kräver tillstånd från Länsstyrelsen. Granitsockel, tegelfasad med inslag av mönstermurning samt kalkstensdekor och solbänkar skall bevaras intakt, liksom det fjälltäckta burspråket. Merparten av fönsterkarmar är ursprungliga, har ett högt kulturhistoriskt värde och skall bevaras. Ursprungliga fönsterbågar markeras med röstreckad linje. Dessa skall bevaras och renoveras varsamt. Samtliga dörrblad är moderna och ej anpassade till den kulturhistoriska karaktären. På sikt vore det fördelaktigt om dessa ersattes av mer tidstypiska modeller. Torntakets skiffertäckning skall bevaras. Äldre skorstenar bör bevaras.

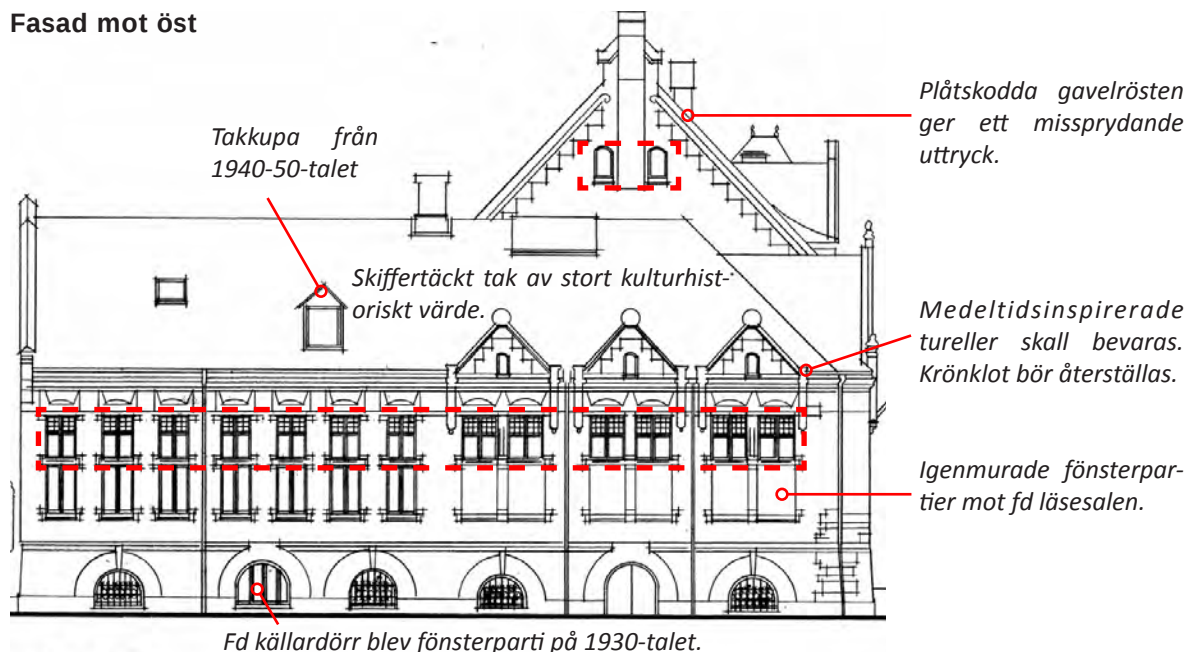
## Fasad mot öst

Fasaden i sin helhet är av stort kulturhistoriskt värde och skyddas av byggnadsminnesförklaringen. Alla ändringar kräver tillstånd från Länsstyrelsen. Granitsockel, tegelfasad med inslag av mönstermurning samt kalkstensdekor och solbänkar skall bevaras intakt. Turellerna skall bevaras och deras krönklot bör återställas. Samtliga fönsterkarmar är ursprungliga, har ett högt kulturhistoriskt värde och skall bevaras. Ursprungliga fönsterbågar markeras med röstreckad linje. Dessa skall bevaras och renoveras varsamt. På sikt vore det fördelaktigt om stora läsesalens fönsterpartier återupptogs och senare tillkomna dörrblad ersattes av mer tidstypiska modeller. Takets skiffertäckning skall bevaras.

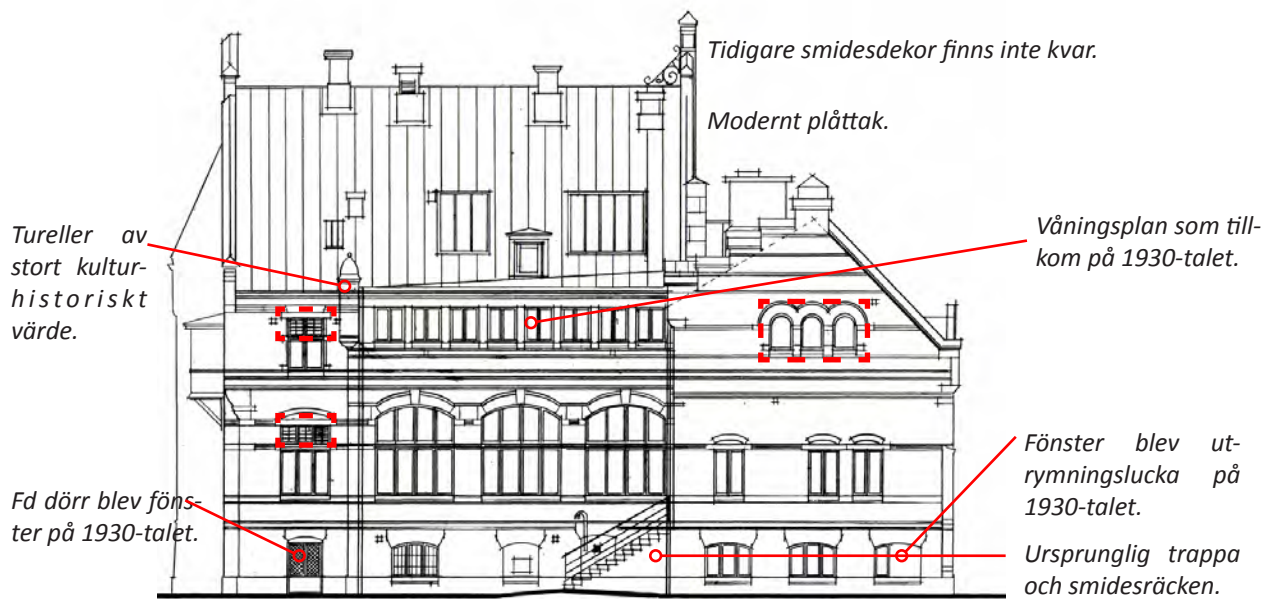
## Fasad mot syd

Fasaden i sin helhet är av stort kulturhistoriskt värde och skyddas av byggnadsminnesförklaringen. Alla ändringar kräver tillstånd från Länsstyrelsen. Granitsockel, tegelfasad med inslag av mönstermurning samt kalkstensdekor och solbänkar skall bevaras intakt. Ursprungliga trappa mot gården, inkl. smidesräcken, skall bevaras. Merparten av fönsterkarmar är ursprungliga, har ett högt kulturhistoriskt värde och skall bevaras. Ursprungliga fönsterbågar markeras med röstreckad linje. Dessa skall bevaras och renoveras varsamt. Taktäckningsmaterialet på högdelens takfall mot gården är modernt och saknar kulturhistoriskt värde. Äldre skorstenar bör dock bevaras.

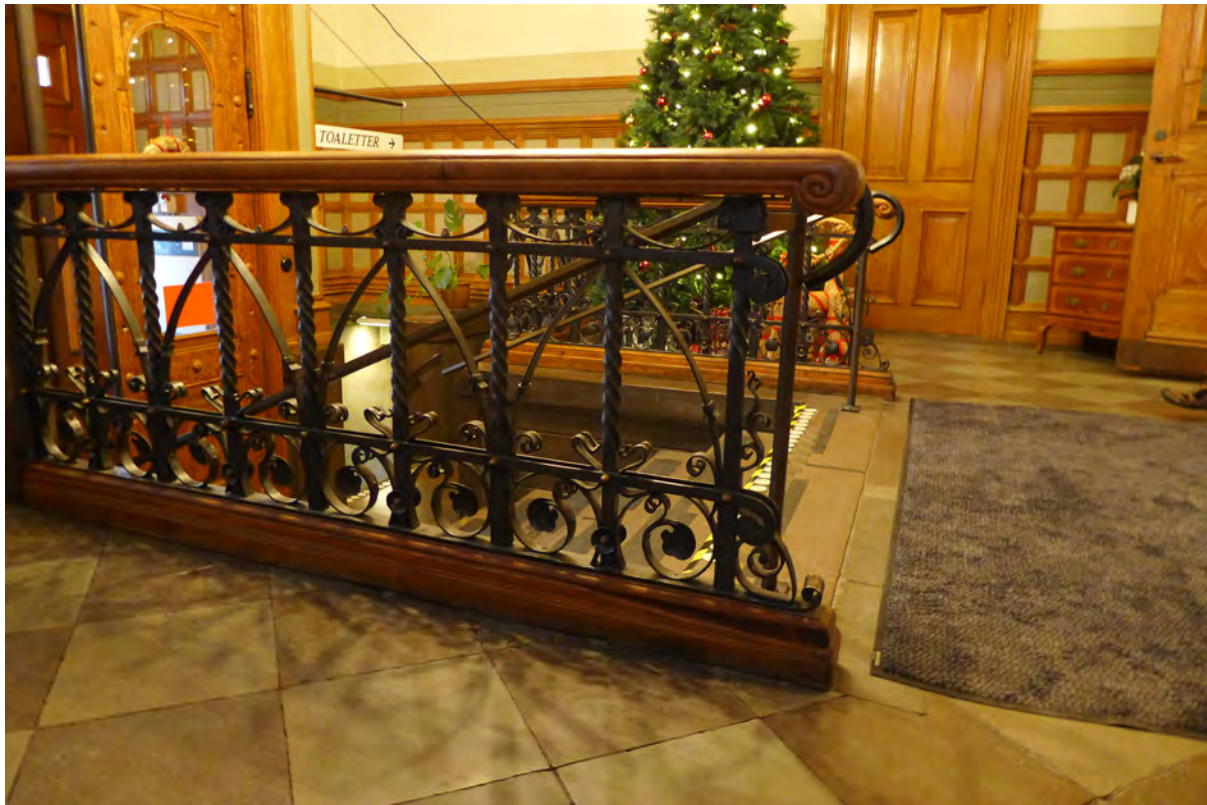
*Vestibulen har ett högt bevarandevärde i sin helhet med äldre kalkstensgolv, trappa, gjutjärnsräcke, ursprungligt vindfång, bröstpanel samt äldre dörrblad och fönster i det välvda entrépartiet.*

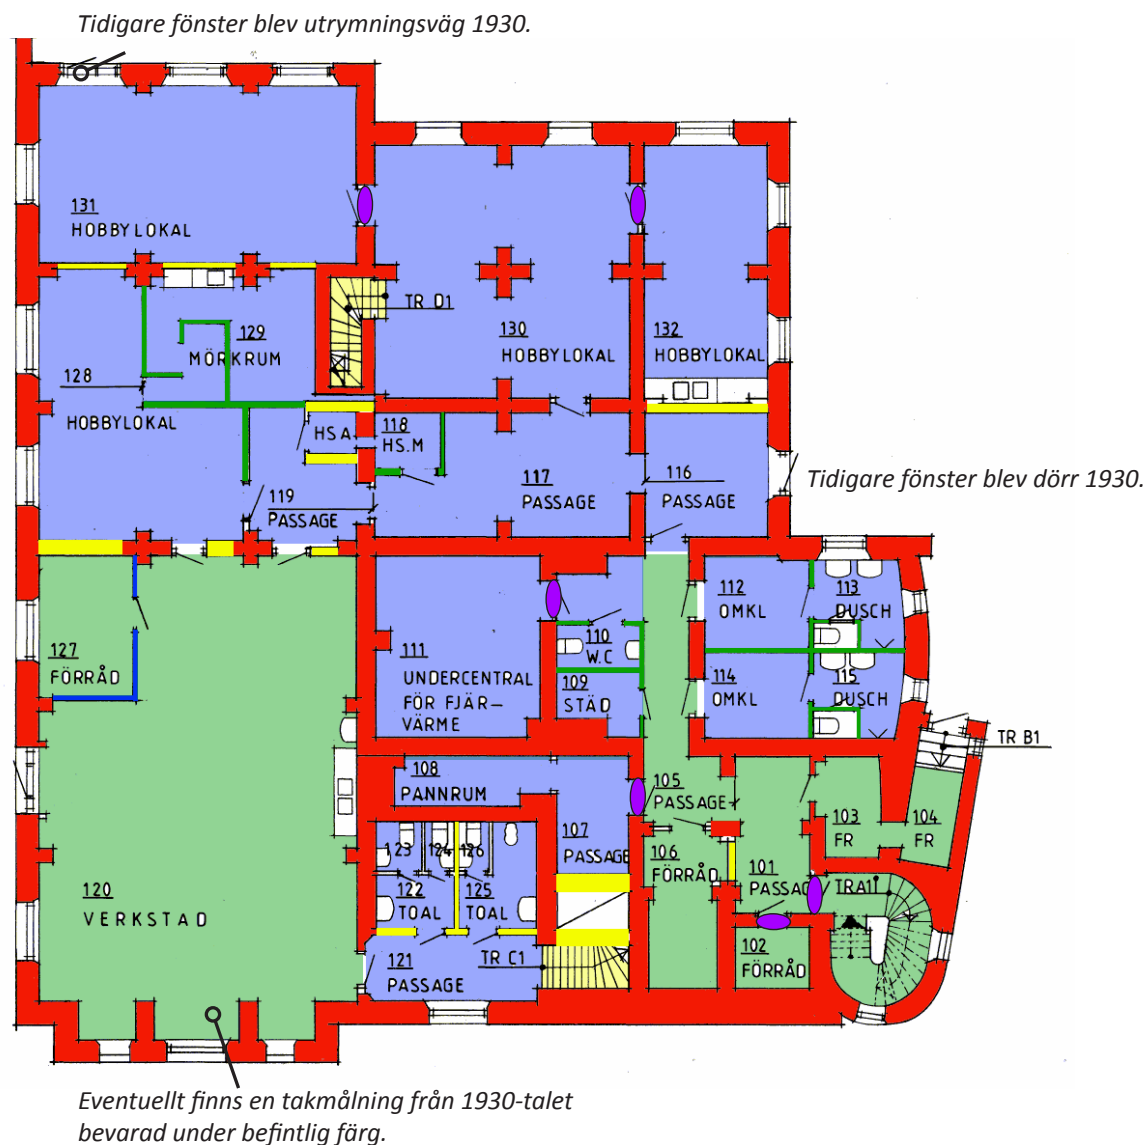
### Plan 1

- Rum som skyddas av byggnadsminnesförklaringen.
- Rum med högt kulturhistoriskt värde, motsvarande PBL 8:13.
- Rum med visst kulturhistoriskt värde, motsvarande PBL 8:17.
- Rum med litet eller inget kulturhistoriskt värde.

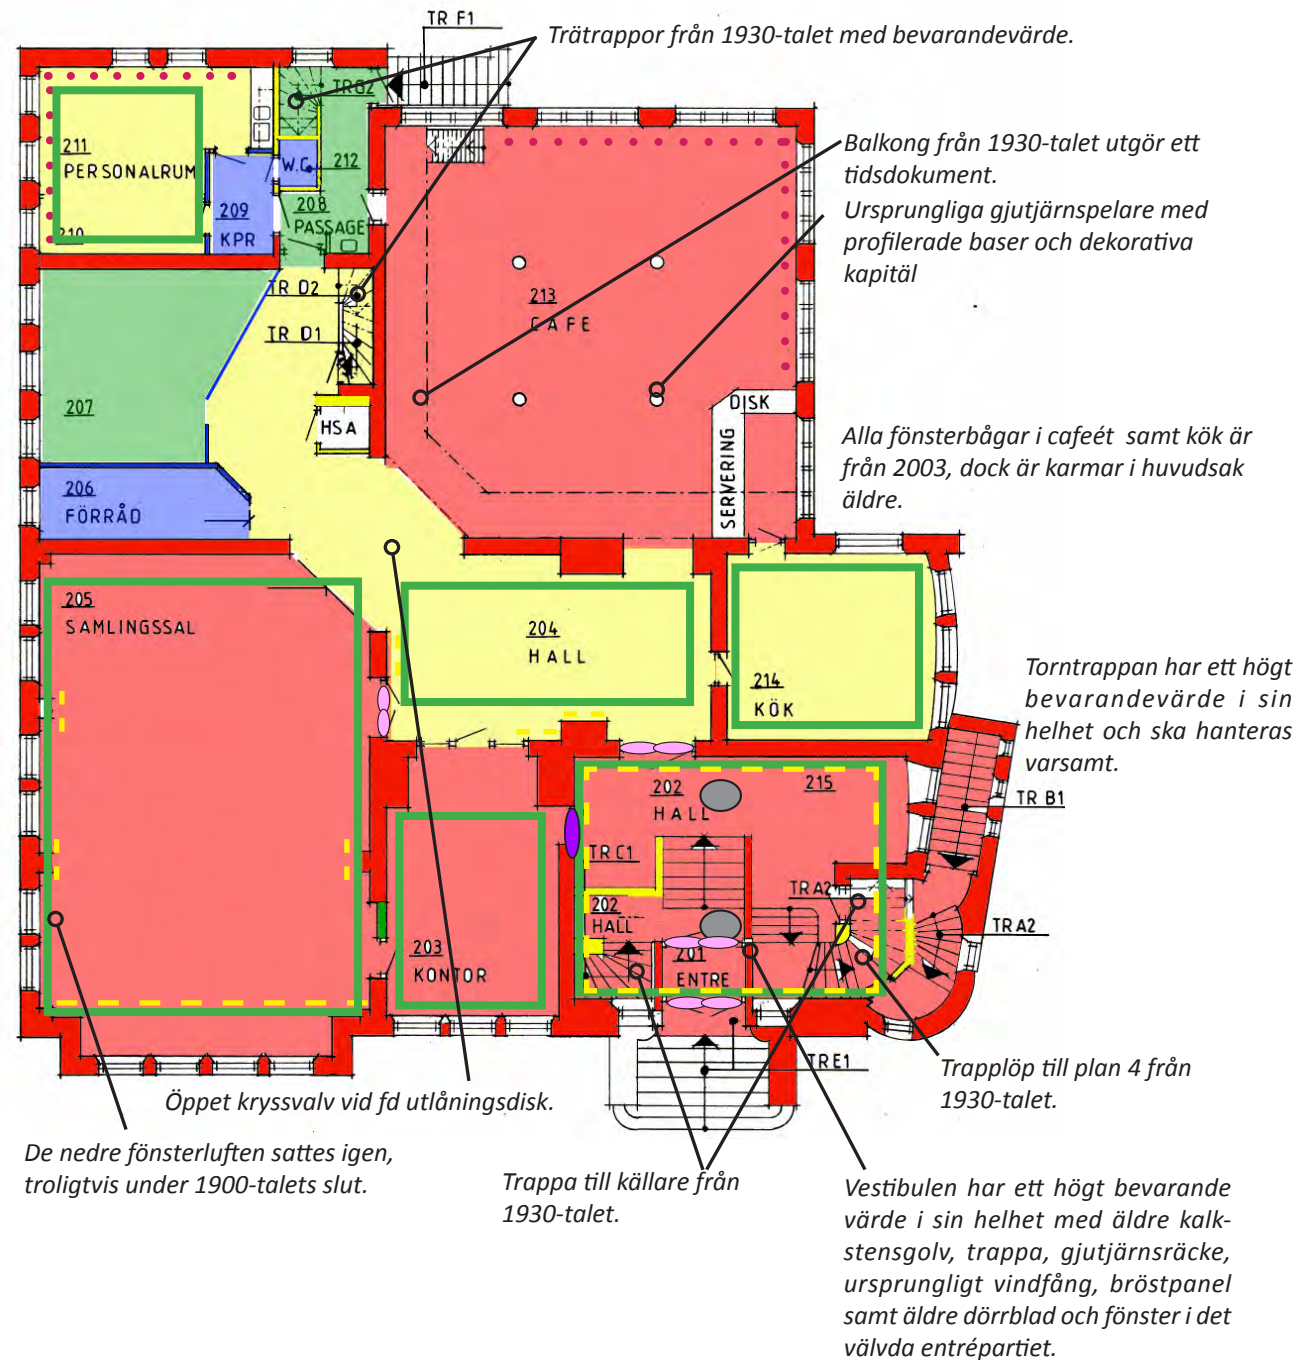
## Plan 2

De övre fönsterbågarna i denna fasad är ursprungliga, övriga bågar är moderna - dock i ursprunglig karm.

- Rum som skyddas av byggnadsminnesförklaringen.
- Rum med högt kulturhistoriskt värde, motsvarande PBL 8:13.
- Rum med visst kulturhistoriskt värde, motsvarande PBL 8:17.
- Rum med litet eller inget kulturhistoriskt värde.

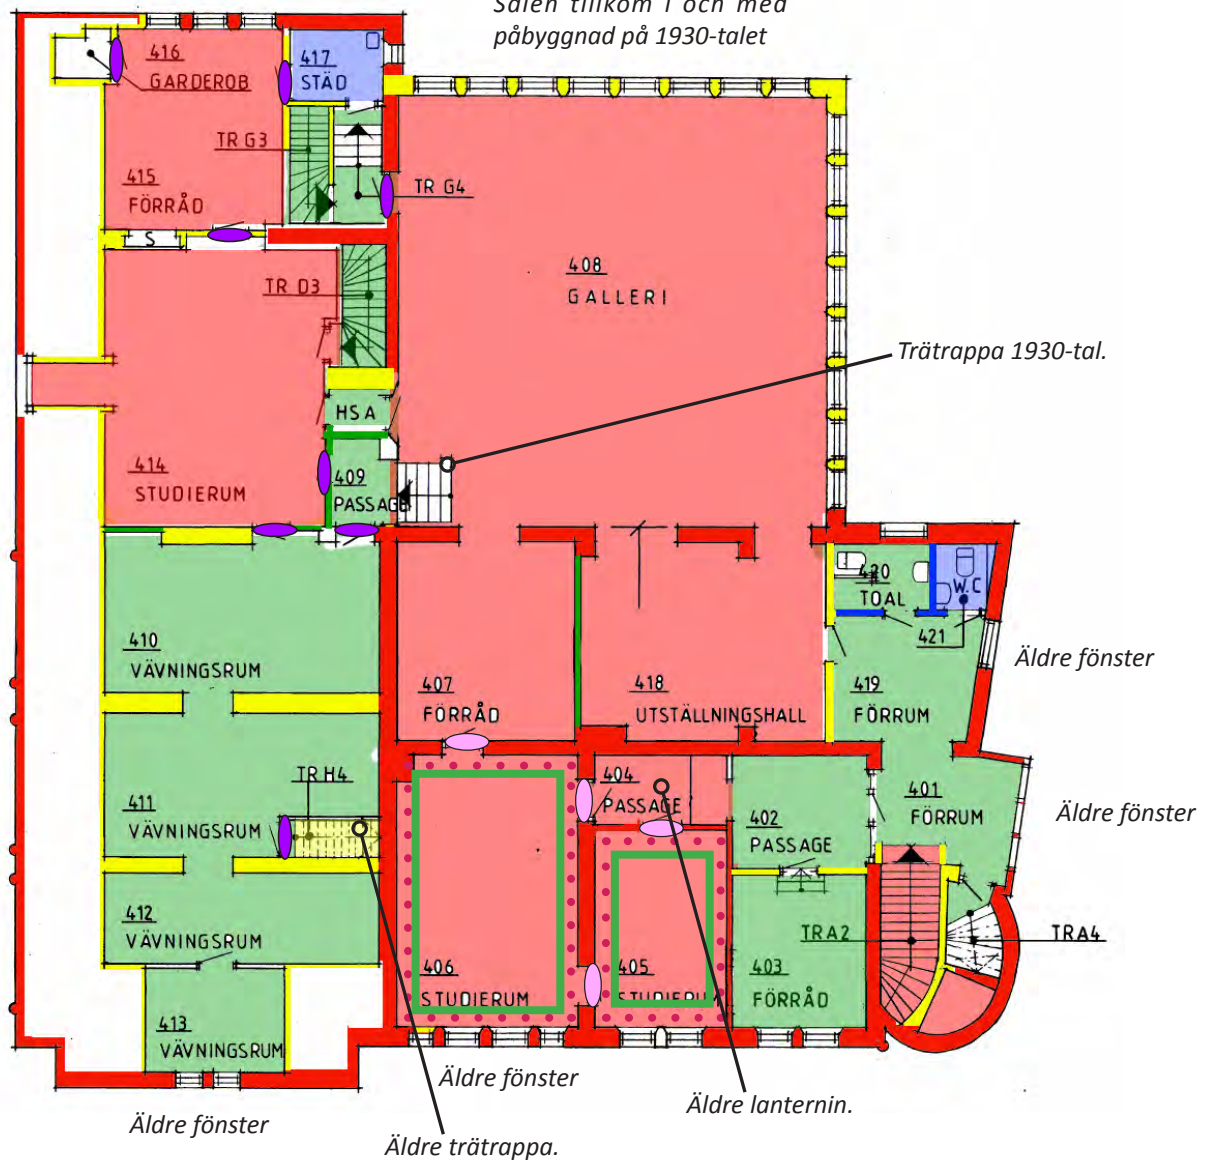
Tidigare råvind inreddes på  
1930-talet.

Salen tillkom i och med  
påbyggnad på 1930-talet

- Rum som skyddas av byggnadsminnesförklaringen.
- Rum med högt kulturhistoriskt värde, motsvarande PBL 8:13.
- Rum med visst kulturhistoriskt värde, motsvarande PBL 8:17.
- Rum med litet eller inget kulturhistoriskt värde.

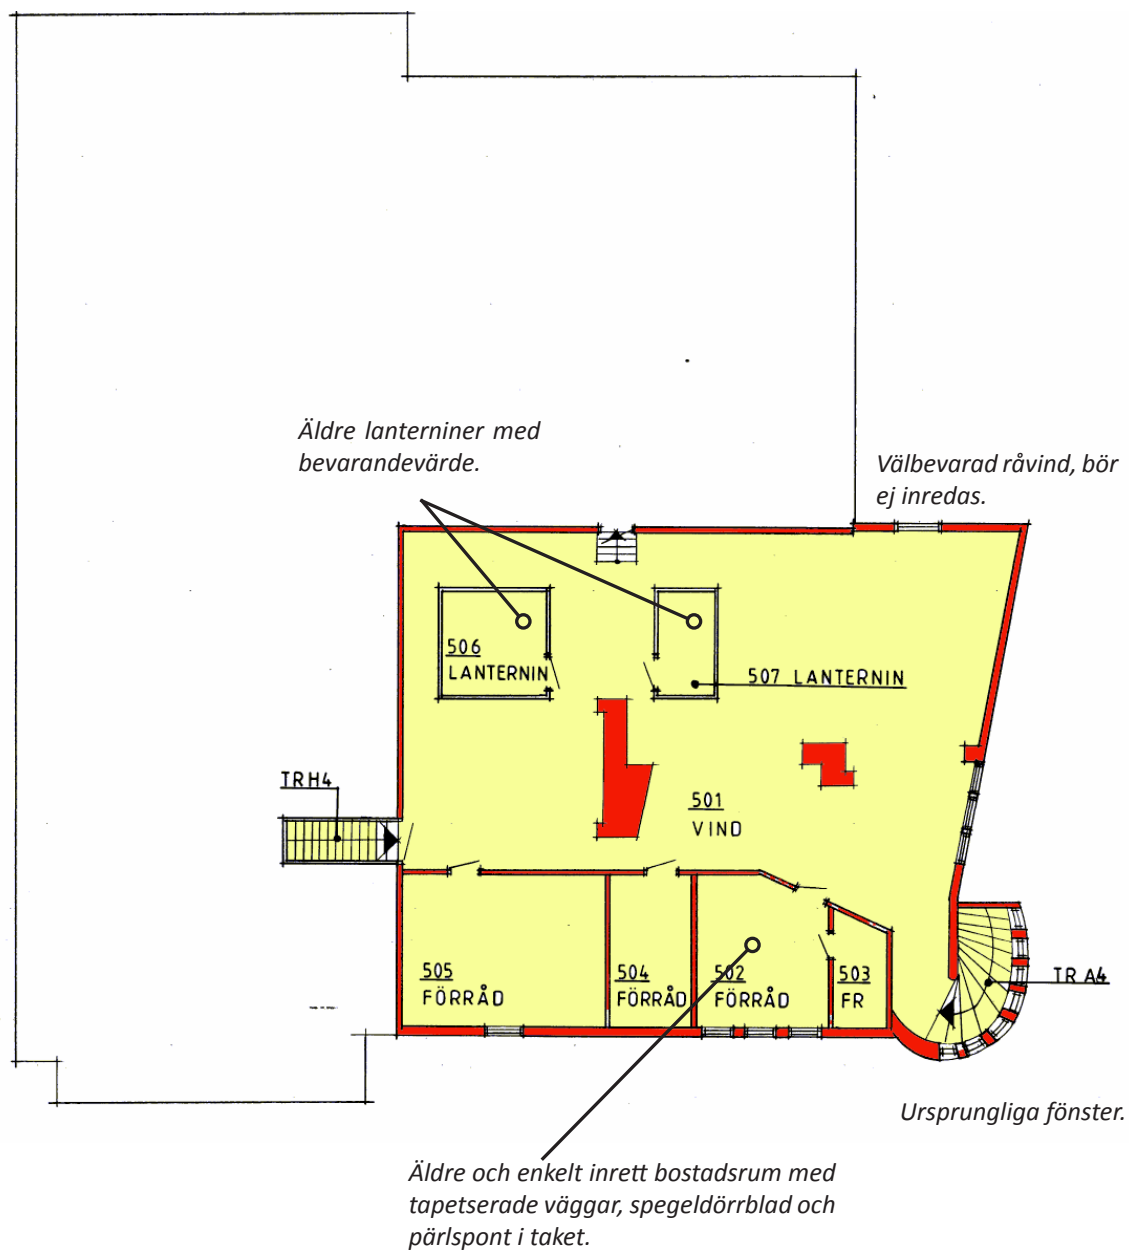
## Plan 5

- Rum som skyddas av byggnadsminnesförklaringen.
- Rum med högt kulturhistoriskt värde, motsvarande PBL 8:13.
- Rum med visst kulturhistoriskt värde, motsvarande PBL 8:17.
- Rum med litet eller inget kulturhistoriskt värde.

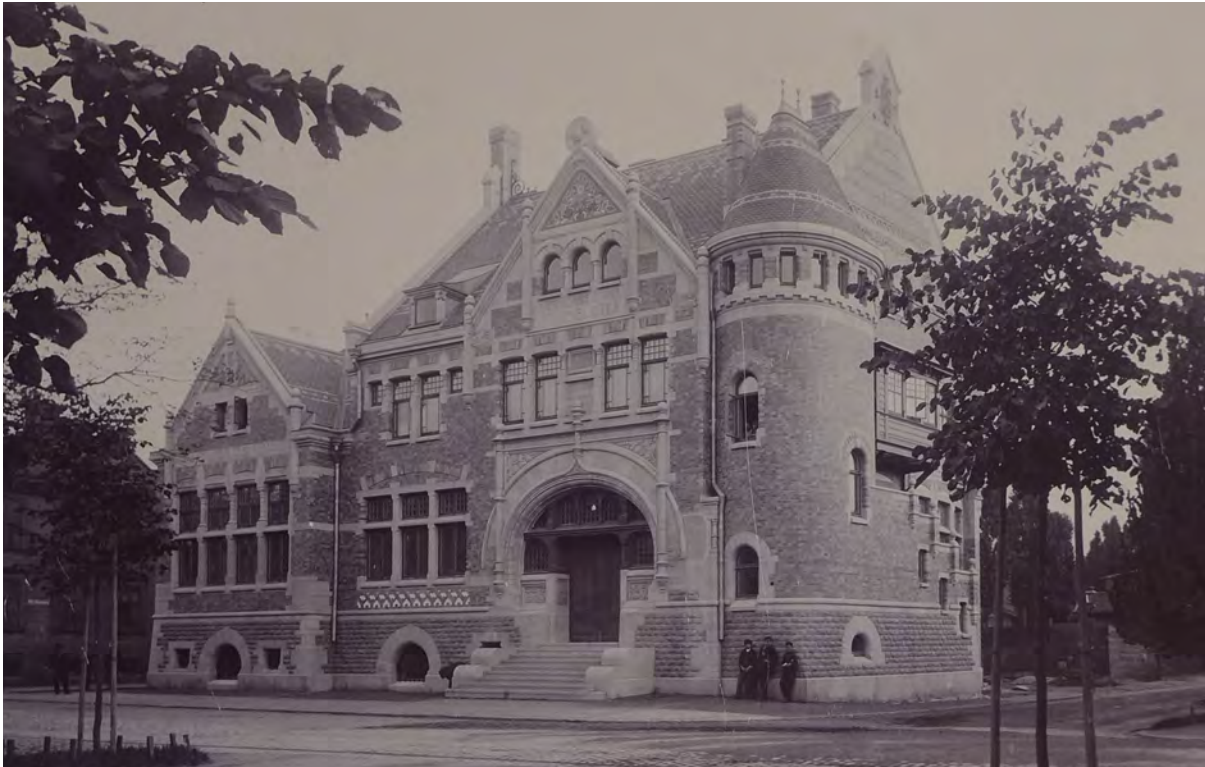
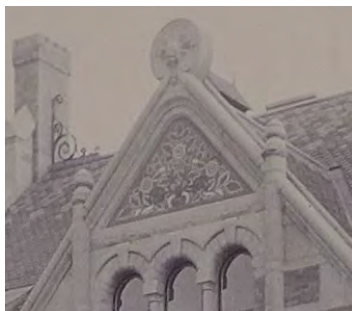
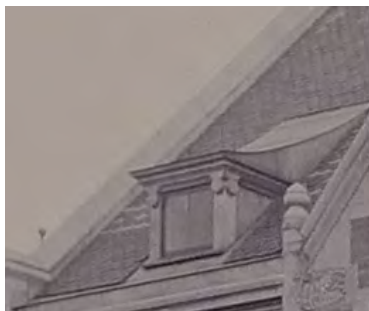
*Foto från tidigt 1900-tal, huvudfasad mot Södra Allégatan. Notera Al Frescomålningen i gavelspetsen samt den vackert utformade takkupan (inzoomade detaljer). Här syns också hur skiffertaket ursprungligen hade en mönsterläggning. Notera också särskilt gavelrösternas profilerade kalkstensavslut, vilka idag är plåtinklädda. (GSM, fotograf Hjalmar Blink)*

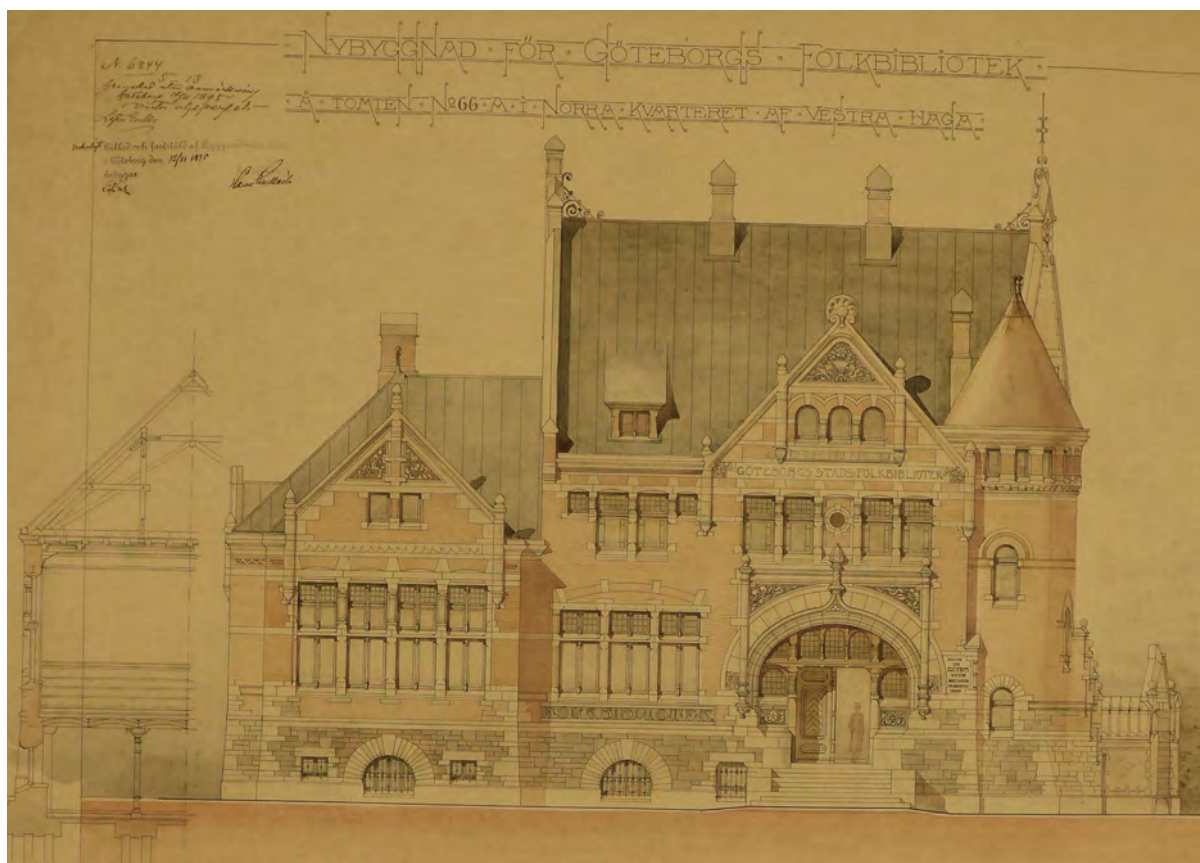
Originalritning i akvarell från 1895 signerad Hans Hedlund, fasad mot Södra Allégatan. Formspråket är lekfullt och organiskt. Arkitekturen varieras av en rad olika fönstertyper och stor detaljrikedom. Notera att taket aldrig kom att beläggas med plåt som ritningen visar, utan med skiffer - jämför med fotografiet på föregående sida. (Regionarkivet)

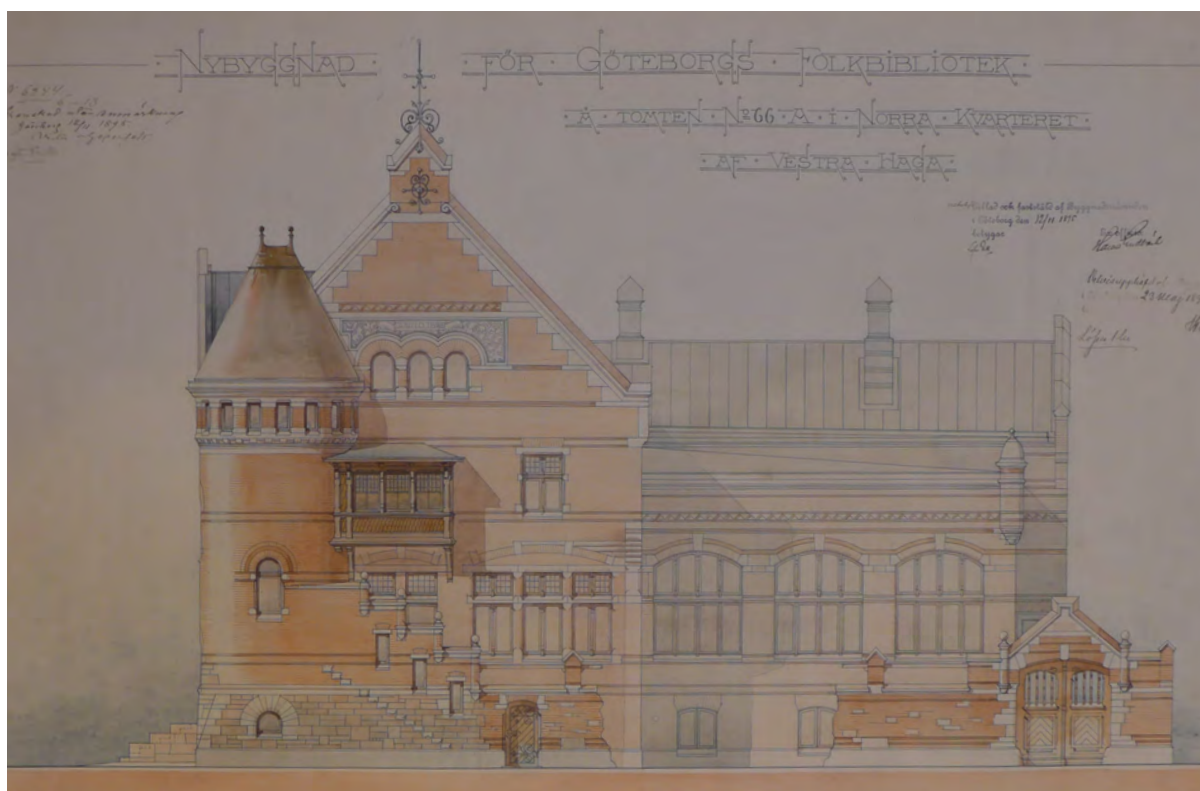
Originalritning i akvarell från 1895 signerad Hans Hedlund, fasad mot väst (Kaponjergatan). Notera att murpartiet som redovisas till höger aldrig kom till stånd. Ritningar från år 1899 visar istället det smidesstaket som finns bevarat än idag. I anslutning till vindsfönstren fanns ett fält med Al Frescomålningar samt texten Anno 1896. (Regionarkivet)

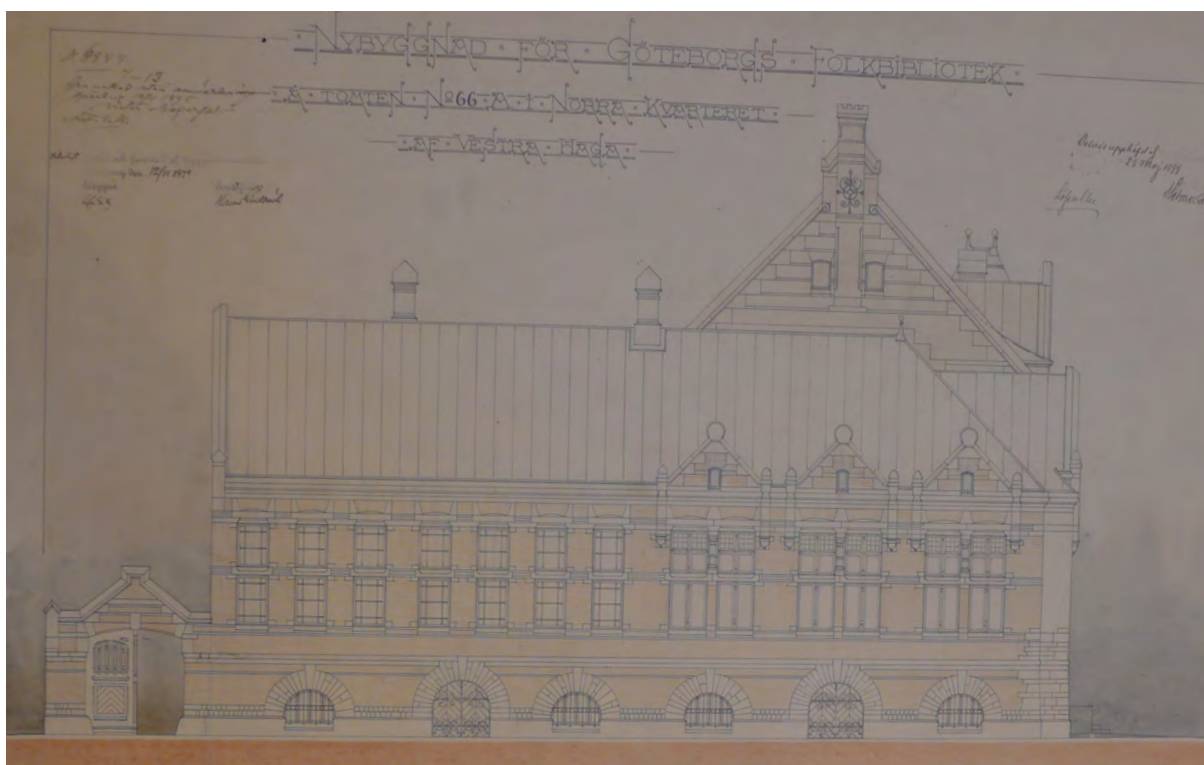
Originalritning i akvarell från 1895 signerad Hans Hedlund, fasad mot Östra Skansgatan. Här syns de stora fönst-  
erpartierna som vette in mot stora läsesalen samt boksamlingen. Notera även de vackert utformade källarpor-  
tarna bestående av parbräddörrar med dekorativa bandgångjärn. (Regionarkivet)

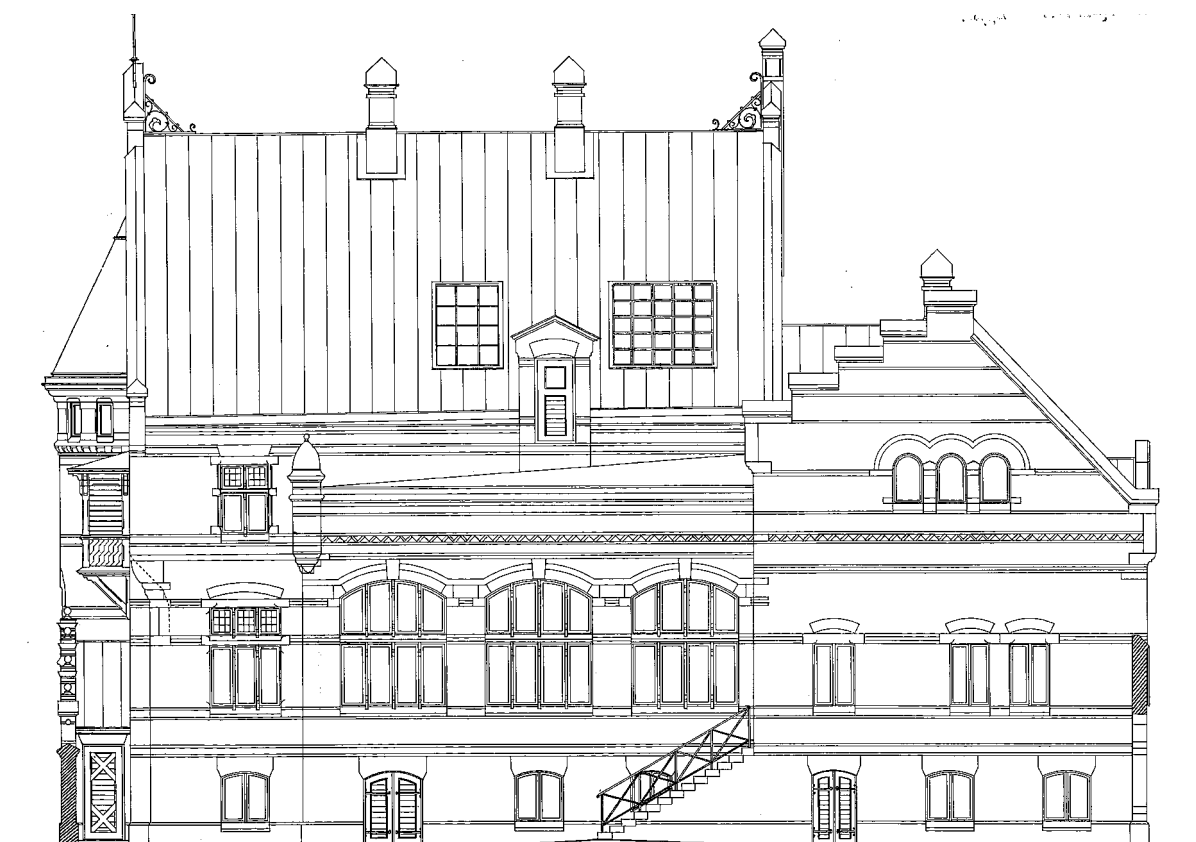
Originalritning från 1895 signerad Hans Hedlund, fasad mot gården. Här syns de varierade byggnadshöjderna  
med den lägre byggnadskroppen som inrymde tidningssalen. Notera även gjutjärnsdekoren på högdelens tak-  
nock i anslutning till gavlarna. (SBK)

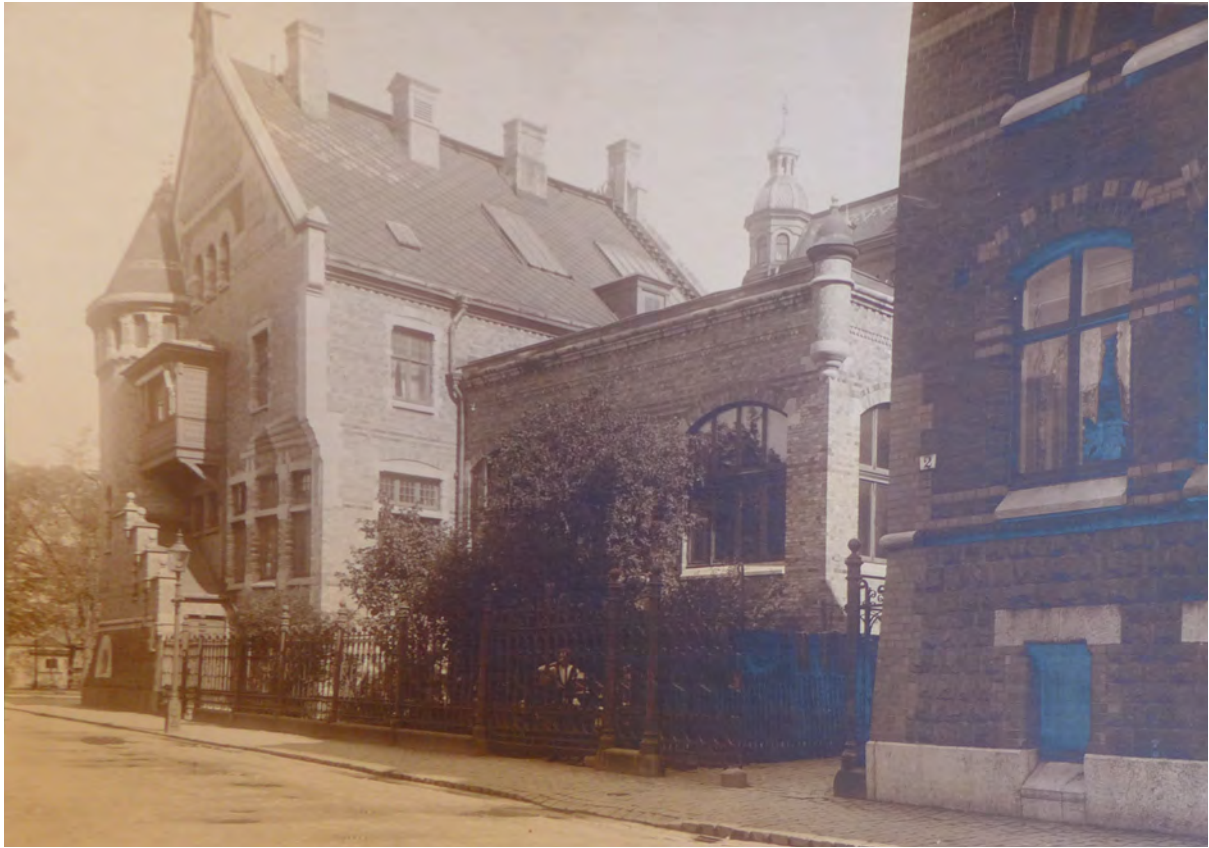
Foto från tidigt 1900-tal från Kaponjärgatan mot Södra Allégatan. I förgrunden syns den lägre byggnadskroppen som hyste tidningssalen. Denna byggnadskropp byggdes på med en våning på 1930-talet. Högdelsens takfall mot gården var ursprungligen belagt med zinkplåt i fjälltäckning. (Regionarkivet)

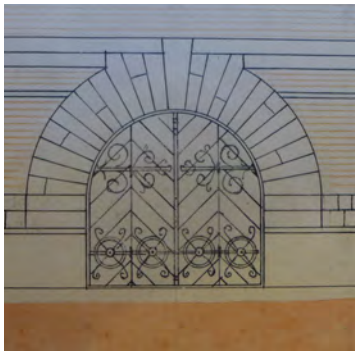
Detalj av källarport mot Östra Skansgatan, från ritning 1895. (Regionarkivet)

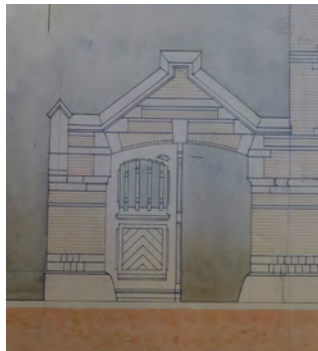
Detalj av murparti mot Östra Skansgatan, från ritning 1895. Notera den vackert utformade porten. Murpartiet finns kvar idag, men porten är bytt. (Regionarkivet)

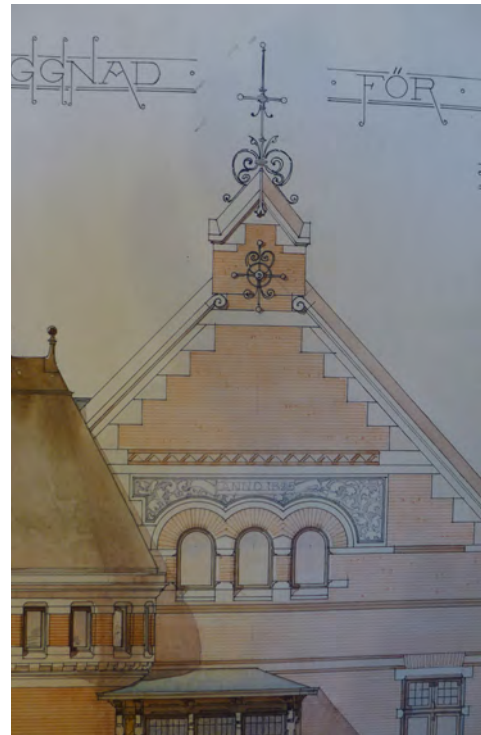
Detalj av västra gaveln mot Kaponjärgatan, från ritning 1895. Notera Al Frescomålning samt smidesdekor. (Regionarkivet)

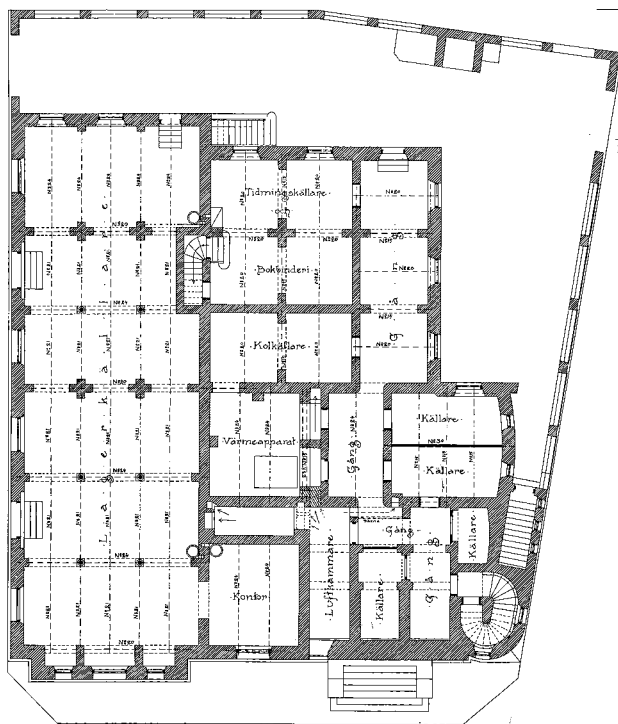
Plan över källaren från 1895. Här fanns bokmagasin, bokbinderi samt enklare utrymmen. Källaren nåddes via trapphustornet i norr samt en mindre trätrappa i den södra delen av byggnaden. (SBK)

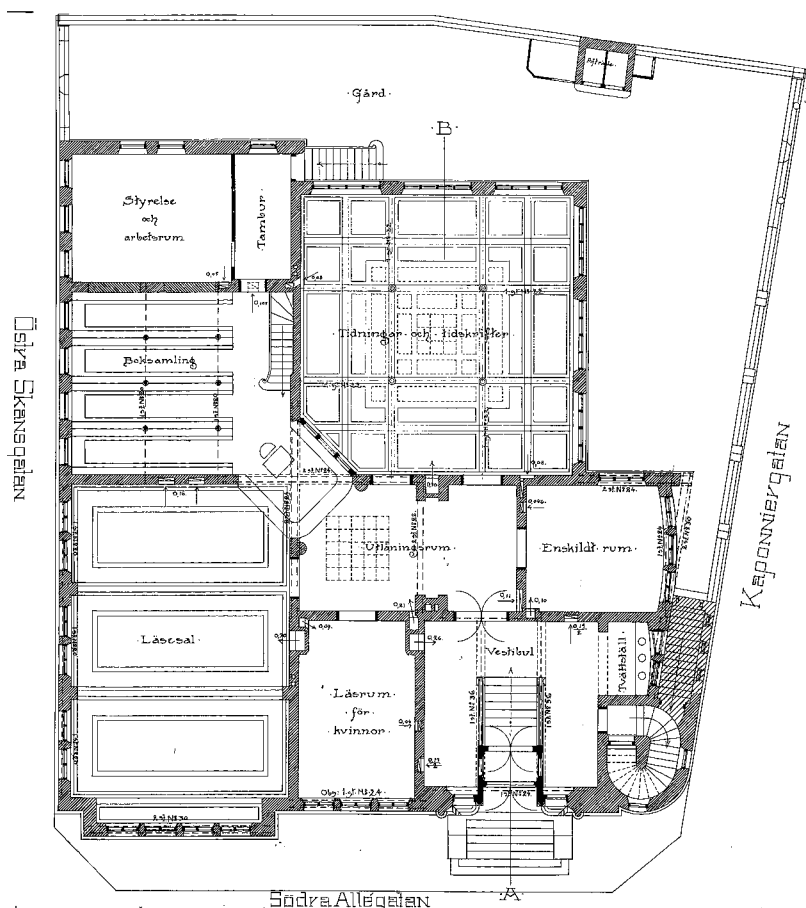
Plan över bottenvåningen (plan 2) från 1895. Huvudentrén från Södra Allégatan ledde in till en vestibul samt vidare till utlåningsrummet med sitt öppna kryssvalv i vilket själva utlåningsdisken var förlagd. Kring utlåningsrummet grupperade sig läsesal, boksamling och tidningsrum. Här fanns också mindre läsesalar, varav en var särskilt avsedd för kvinnor. Via torntrapphuset nåddes såväl källare som lägenheterna på plan nuvarande plan 4. (SBK)

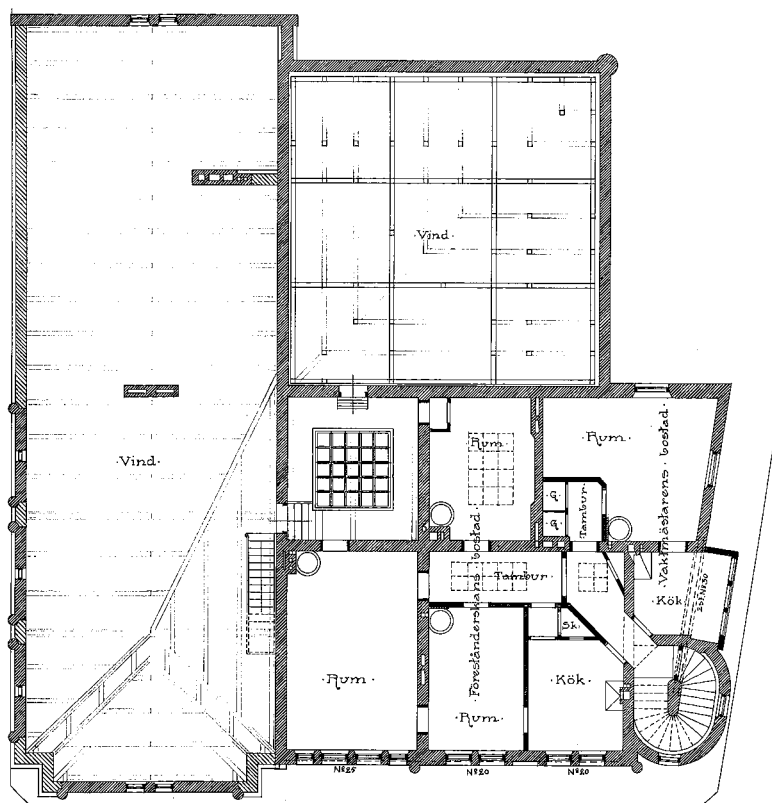
Plan över vinden (nuvarande plan 4) från 1895. Större delen av våningsplanet bestod av oinredda kallvindar, men i högdelen mot Södra Allégatan fanns två mindre lägenheter. Dessa nåddes via torntrapphuset, med ingång från gården. (SBK)

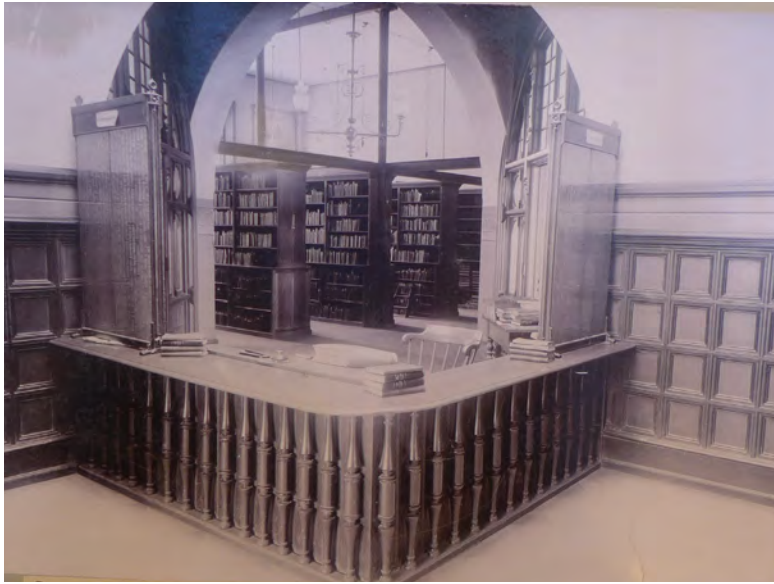
Foto från 1905 som visar utlåningsrummet innanför vestibulen (nuvarande rum 204). I det öppna kryssvalvet mellan utlåningsrum, läsesal, boksamling och tidningsrum fanns utlåningsdisken med svarvade balusterdockor. Golvet var belagt med kalksten och väggarna klädda med en hög bröstpanel. I bakgrunden skymtas bokmagasinet med sina bokhyllor. (Regionarkivet)

Av äldre bilder att döma ändrade tidningssalen (nuvarande rum 213) tidigt användningsområde till läsesal för ungdomar, vilket medförde att läspulpeterna togs bort. Under det tidiga 1900-talet byggdes också utlåningsdisken om genom att dras in i valvet, vilket frigjorde en större yta i utlåningsrummet (nuvarande rum 204).
