# ALLÉGÅRDEN

Fd Dicksonska Folkbiblioteket

Vård- och underhållsplan  
**Del 1 - Värdebeskrivning och historik**  
2017

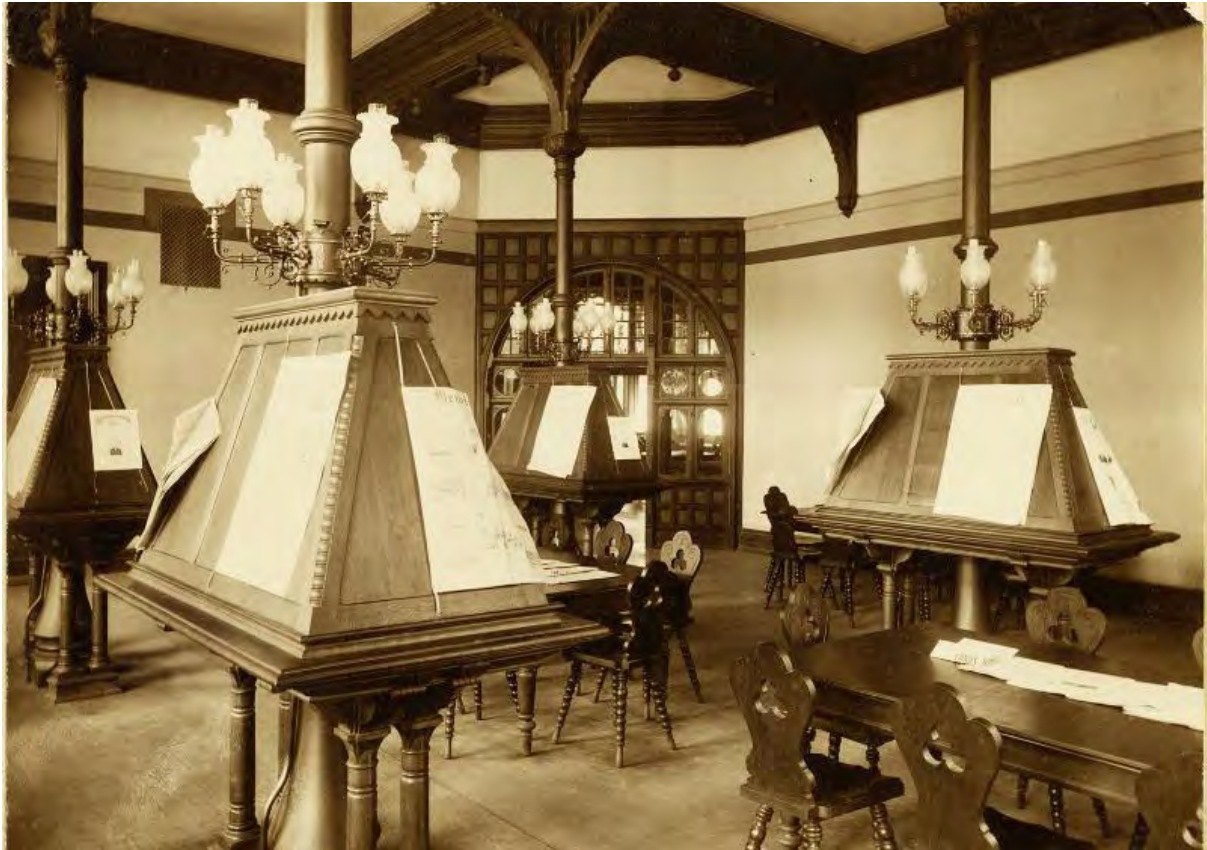
Foto från tidningssalen (nuvarande rum 213, café) från 1901. Kring de dekorativa gjutjärnsstolparna ordnades läspulpeter samt jugendinspirerade lampetter. I bakgrunden syns det ursprungliga och välvda dörrpartiet mot utlåningsrummet. (GSM, fotograf okänd)

Av äldre bilder att döma ändrade tidningssalen (nuvarande rum 213) tidigt användningsområde till läsesal för ungdomar, vilket medförde att läspulpeterna togs bort. Under det tidiga 1900-talet byggdes också utlåningsdisken om genom att dras in i valvet, vilket frigjorde en större yta i utlåningsrummet (nuvarande rum 204).

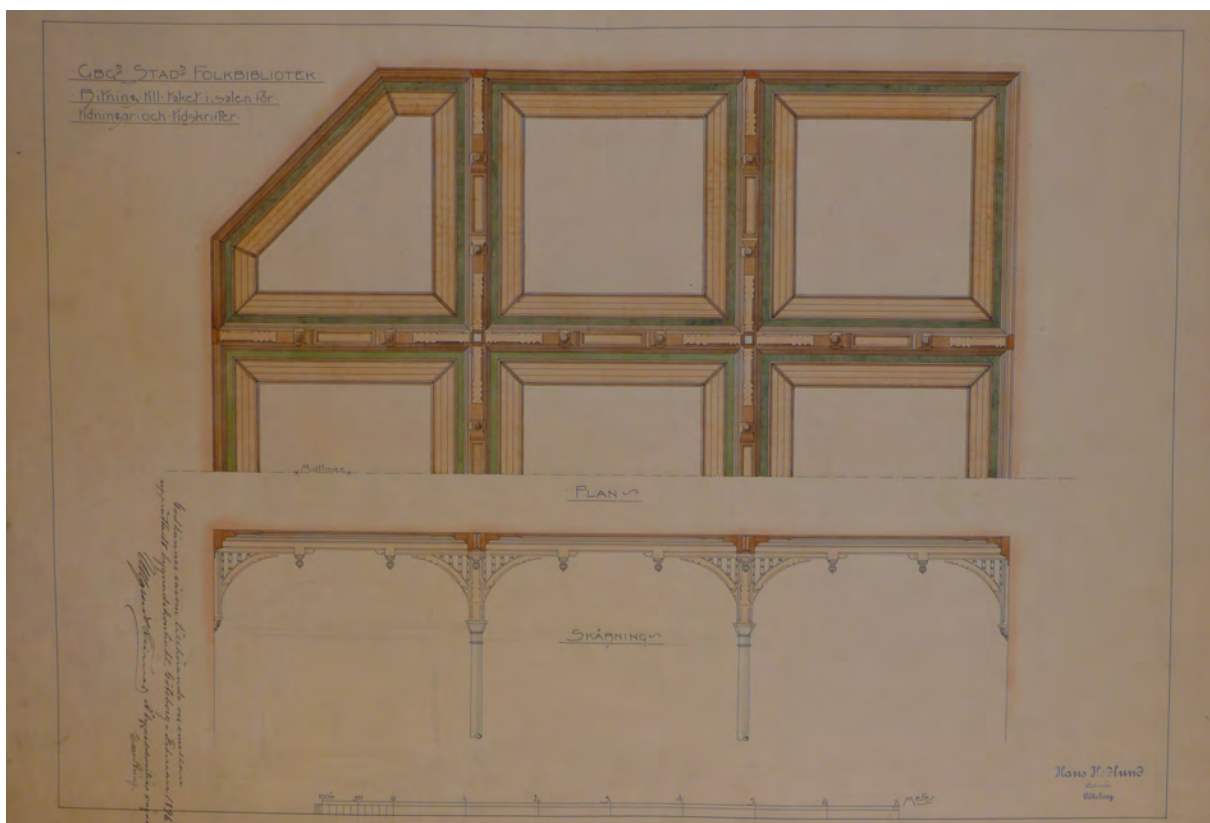
Detalj av tidningssalens (nuvarande rum 213) tak från 1895, signerade Hans Hedlund. (Regionarkivet)

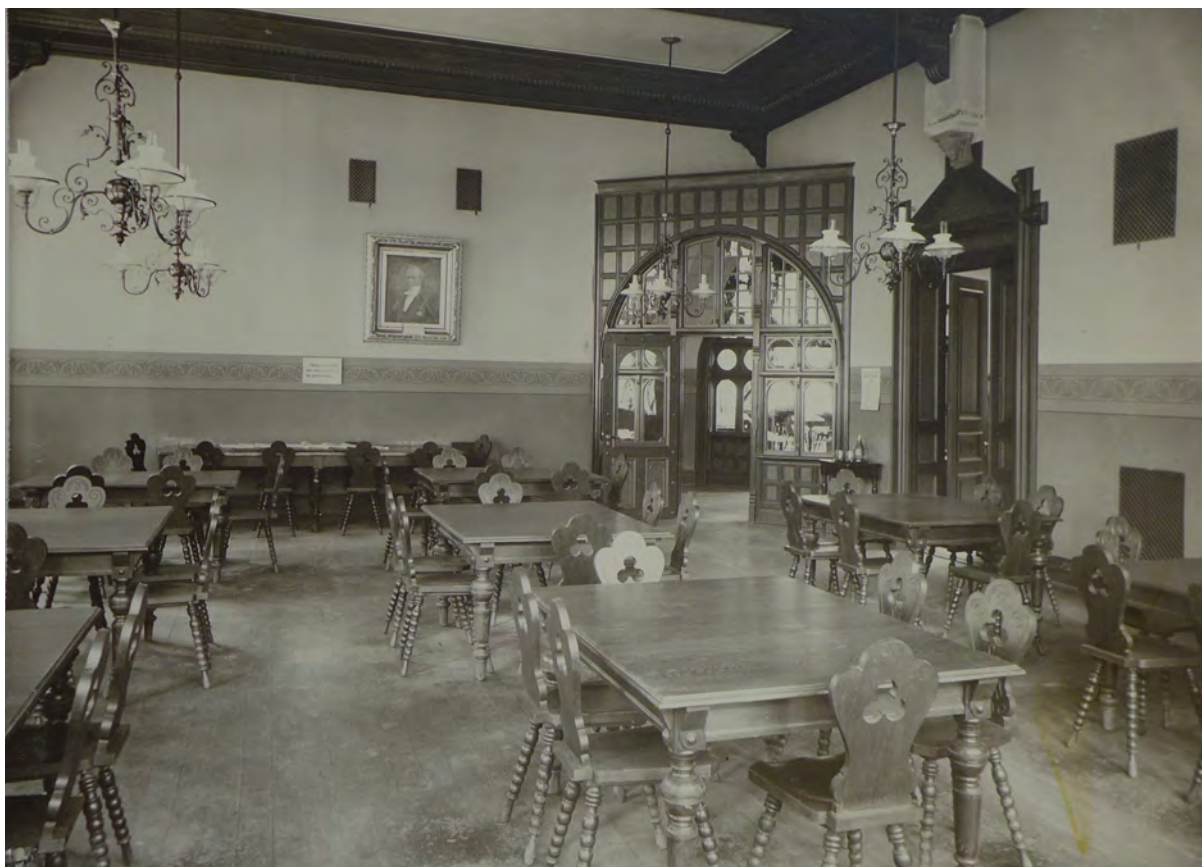
Läsruminteriör 1901 (nuvarande rum 205). Väggarna var målade med en hög bröstning som avslutades av en jugendinspirerad bård. Här syns även det ursprungliga och välvda dörrpartiet mot utlåningsrummet vilket ska återskapas år 2017. Till höger i bild syns den parspegeldörr som finns kvar än idag. De takhängda armaturerna finns dock inte längre kvar. (GSM, fotograf A Jonason)

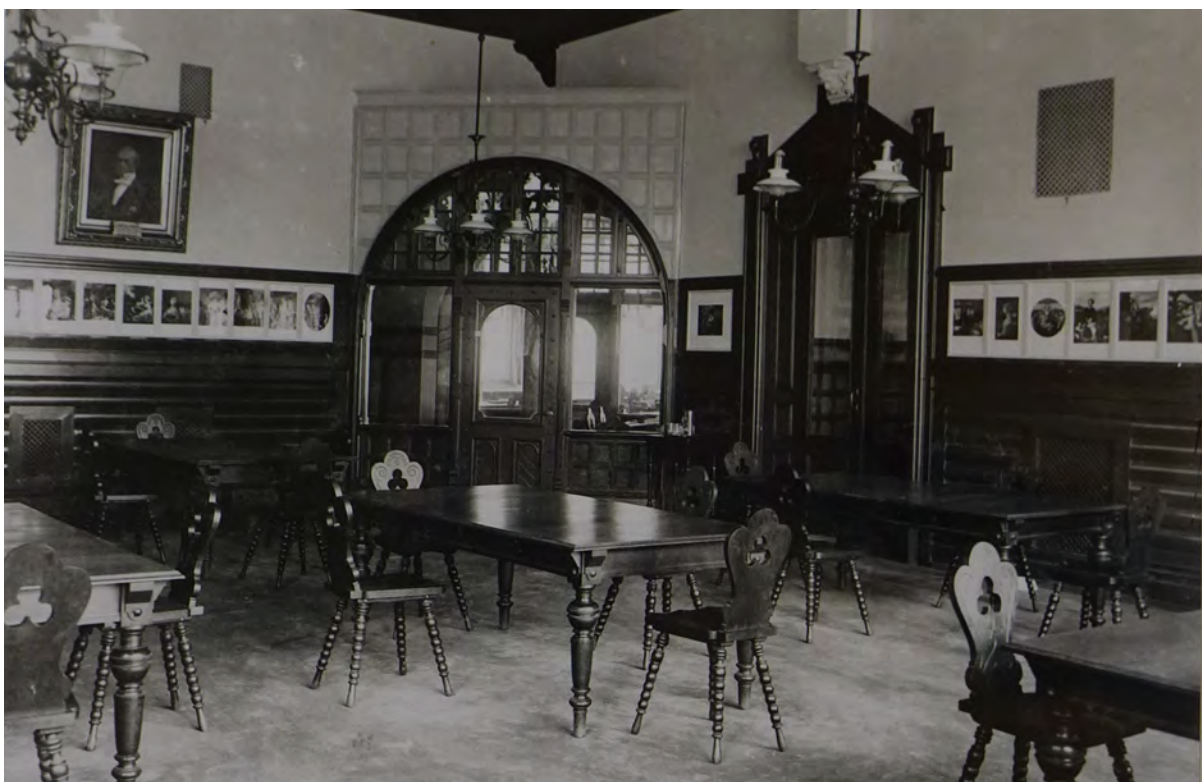
Läsruminteriör 1906 (nuvarande rum 205). Notera att den målade bröstningen har ersatts av en liggande träpanel som troligtvis var målad i en mörkt brun kulör. (GSM, fotograf okänd)

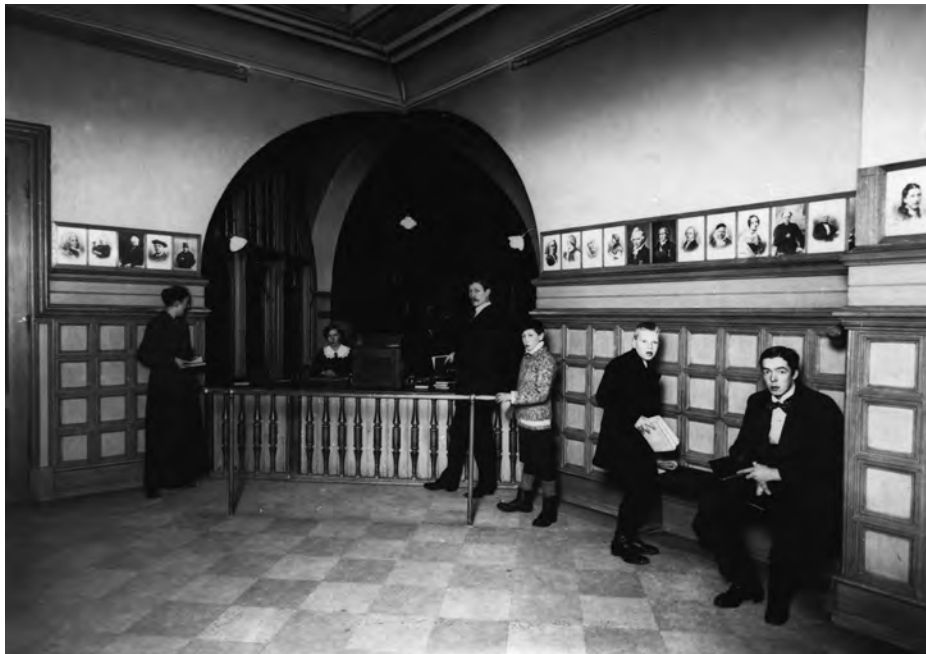
*Foto från utlåningssalen från år 1906 (nuv. rum 204). Här syns att utlåningsdisken hade byggts om. Notera även kalkstensgolvet och raden av fotografier ovan bröstpanelen. (Kamerareportage)*

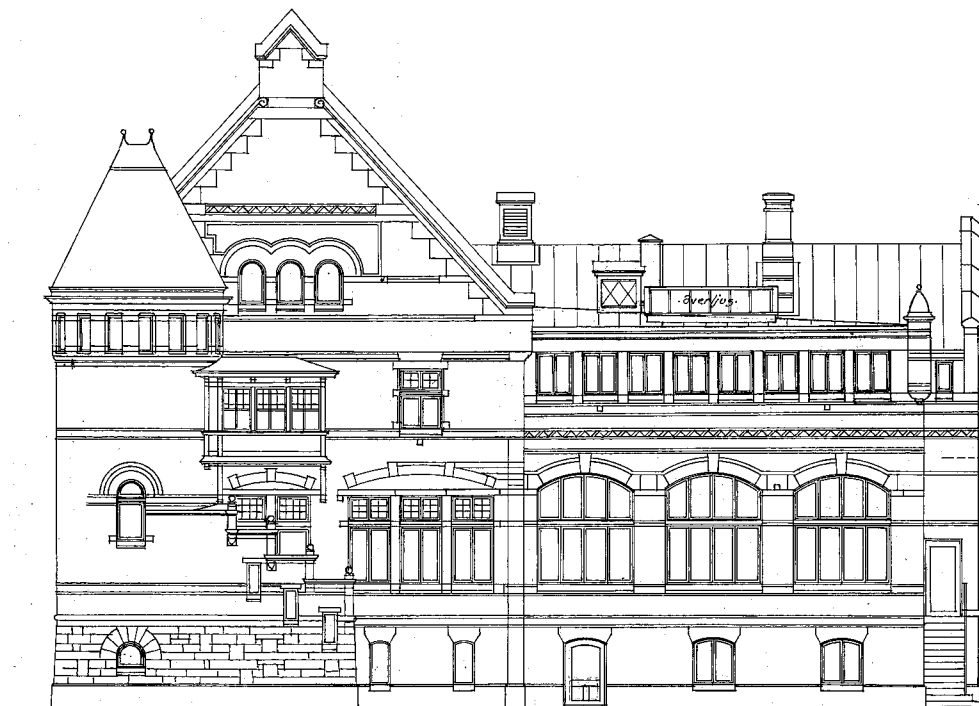
*Ritning från 1933, fasad mot väst, signerad Björner Hedlund. Ovan tidningssalen påbyggdes en våning som försågs med ett band av 2-lufts-fönster. (SBK).*

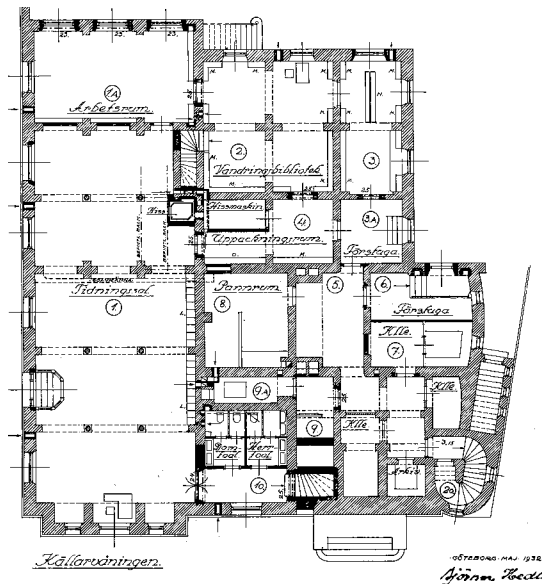
Plan över källaren från 1933. Här syns bl a det nya trapp-  
löpet från vestibulen som tillkom (nr 10). Lokalerna får en  
mer allmän användning med tidningssalar och vandrings-  
bibliotek. (SBK).

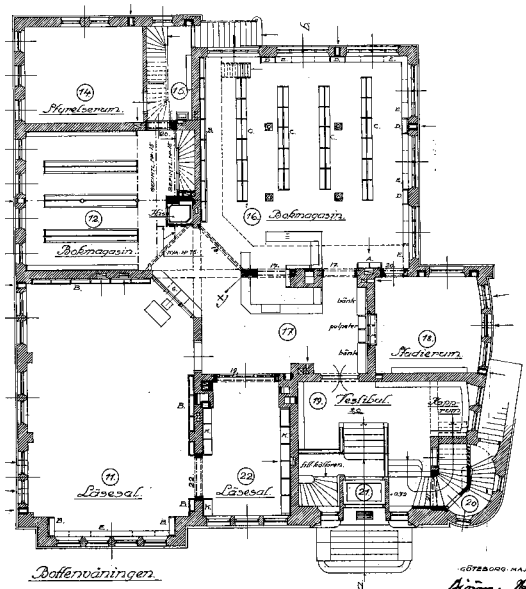
Plan över bottenvåningen (plan 2) från 1933. Den fd tid-  
ningssalen (nr 16) iordningställdes som bokmagasin och  
fick en ny läktare med hyllor. Vestibulen (nr 19) förändra-  
des genom en ny trappa ner till källaren samt ombyggnad  
av trapplopp i trapphuset upp till plan 4. I byggnadens  
bakre del tillkom en ny trätrappa (nr 15) upp till plan 4 och  
dessutom installerades en hiss. (SBK).

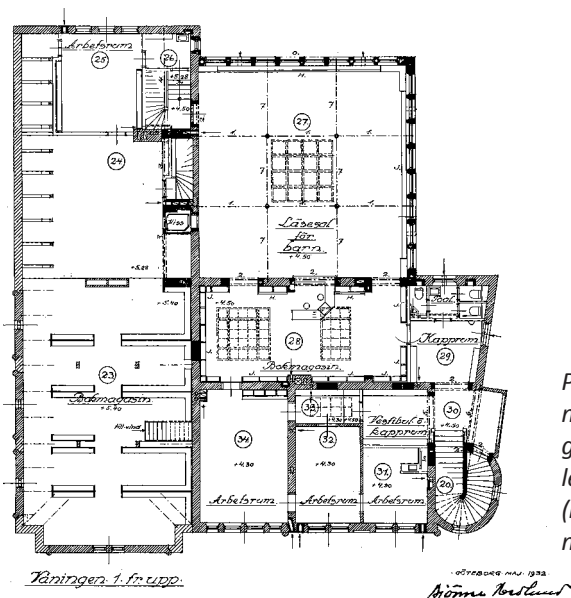
Plan över plan 4 från 1933. Den tidigare råvinden inreddes  
med bokmagasin (nr 23-24) och de tidigare lägenheterna  
gjordes om till arbetsrum (nr 31-34). Ovan fd tidningssa-  
len påbyggdes en våning där en läsesal för barn inreddes  
(nr 27). I anslutning till trapphuset tillkom ett kapprum  
med WC (nr 29 m fl). (SBK).

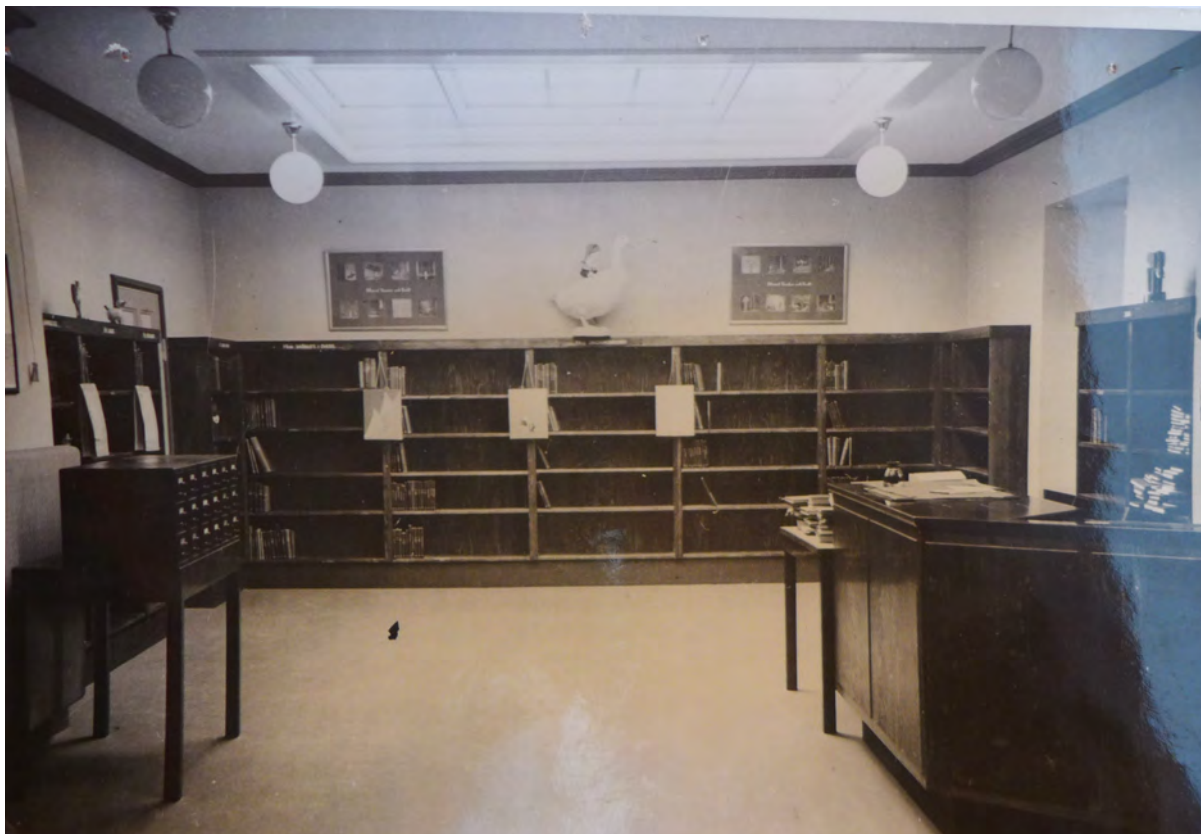
Foto från bokmagasin på plan 4 från 1930-talet. Notera globarmaturerna samt takets mörka taklister. Idag kvarstår endast socklar och lanternin från 1930-talet. (Regionarkivet)

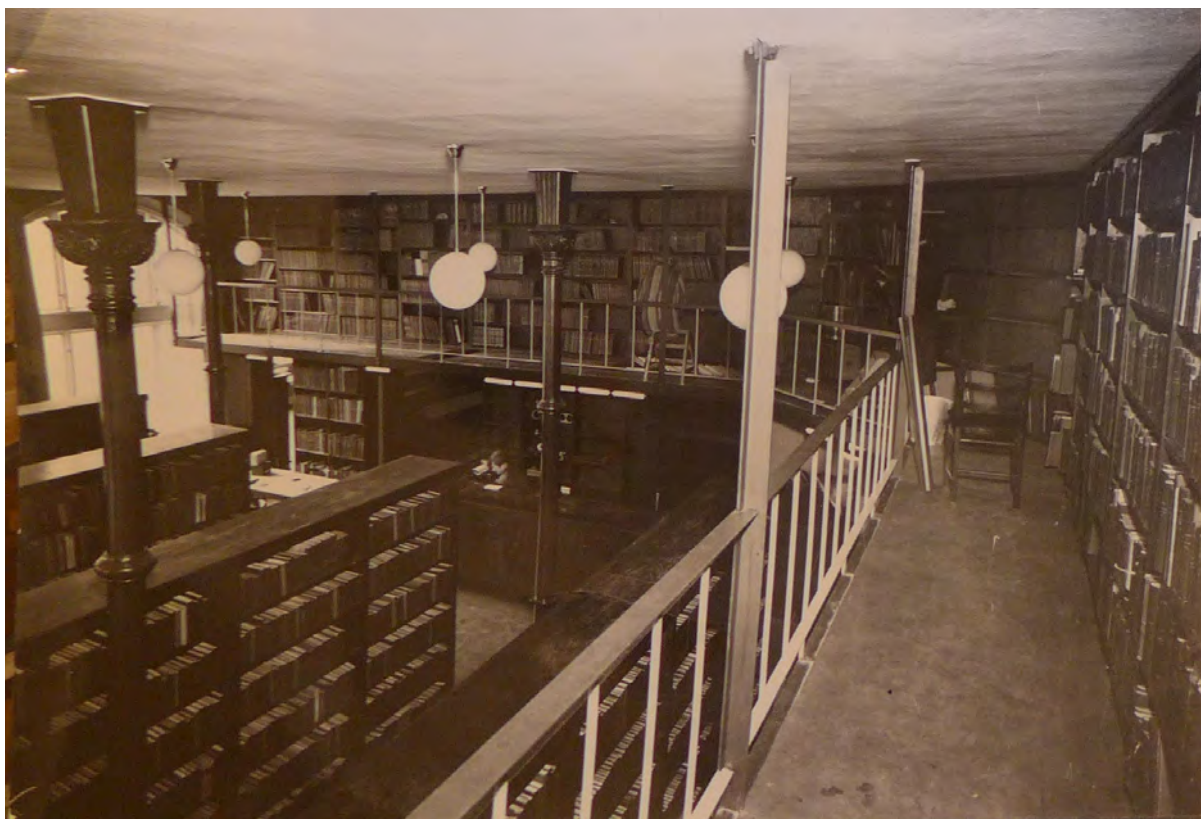
Foto från fd tidningssalen på bottenvåningen kring 1935. Rummet iordningställdes som bokmagasin och försågs med öppna bokhyllor samt en ny läktare med hyllor. Notera de nedpendlade globarmaturerna. (Regionarkivet)

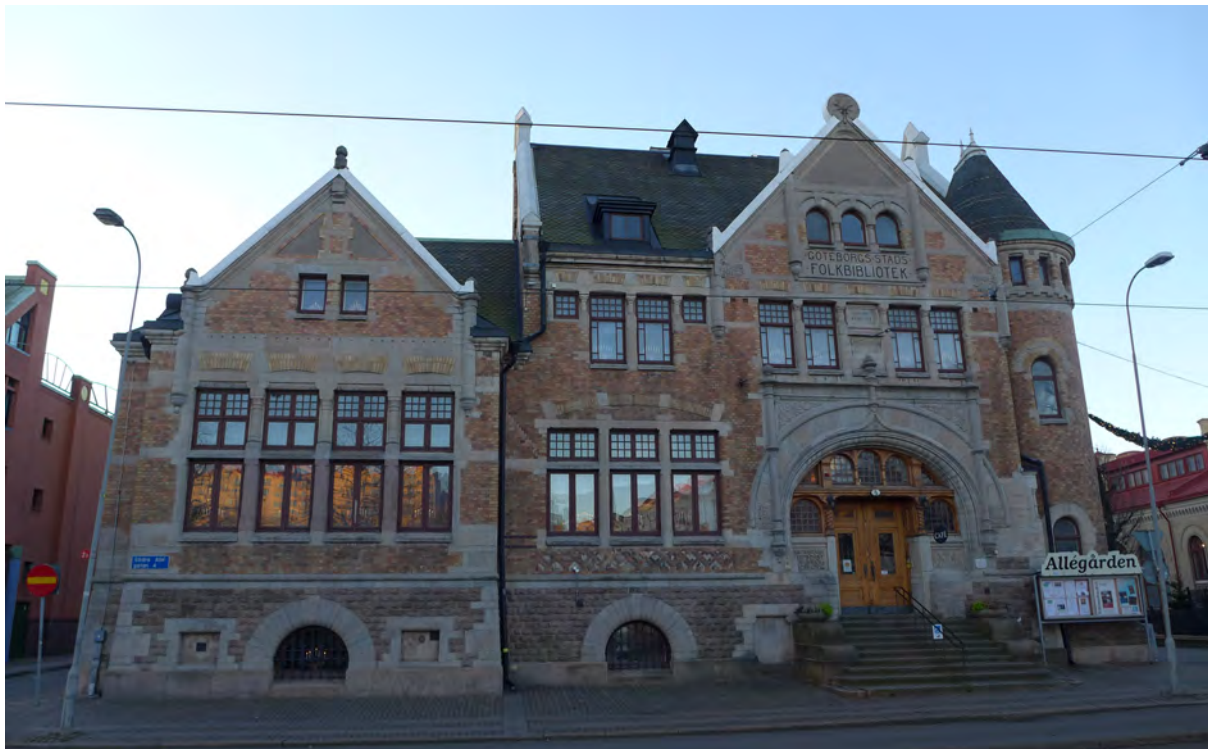
*Den kulturhistoriskt mycket värdefulla huvudfasaden mot Södra Allégatan artikuleras genom dubbla gavlar, trapphustornet, den välvda portalen med kalkstensdekor i relief samt varierad fönstersättning.*

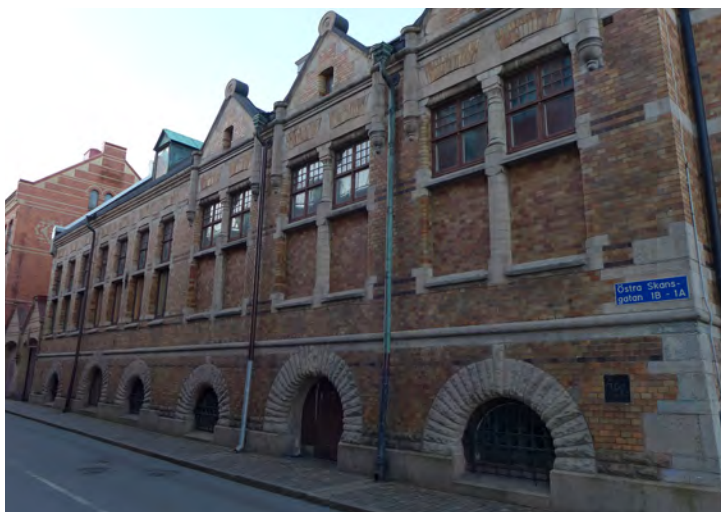
*Fasad mot Östra Skansgatan. Den nedre delen av fönstren in mot läsesalen är igenmurade.*

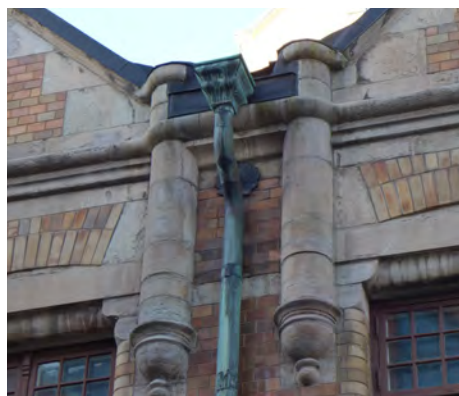
*Dekorativa tureller mot öst saknar idag sina krönklot. Notera även ursprungligt stuprör av koppar med profilerad vattkupa.*

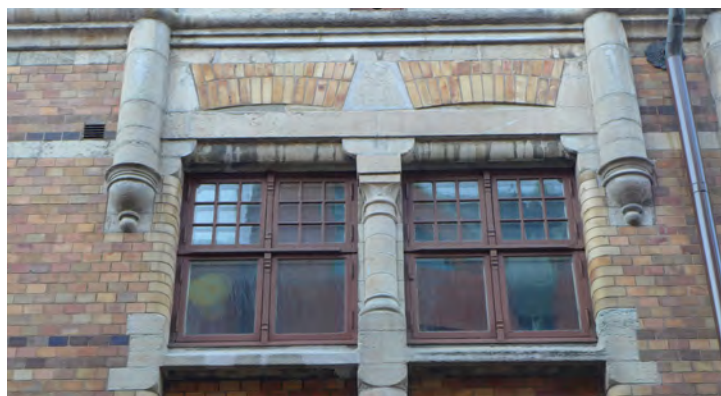
*Fasaderna är försedda med riklig kalkstensdekor, bl a i anslutning till fönster. Bilden visar även två ursprungliga 4-lufts-fönster med profilerade mittposter och småspröjsade övre luft.*

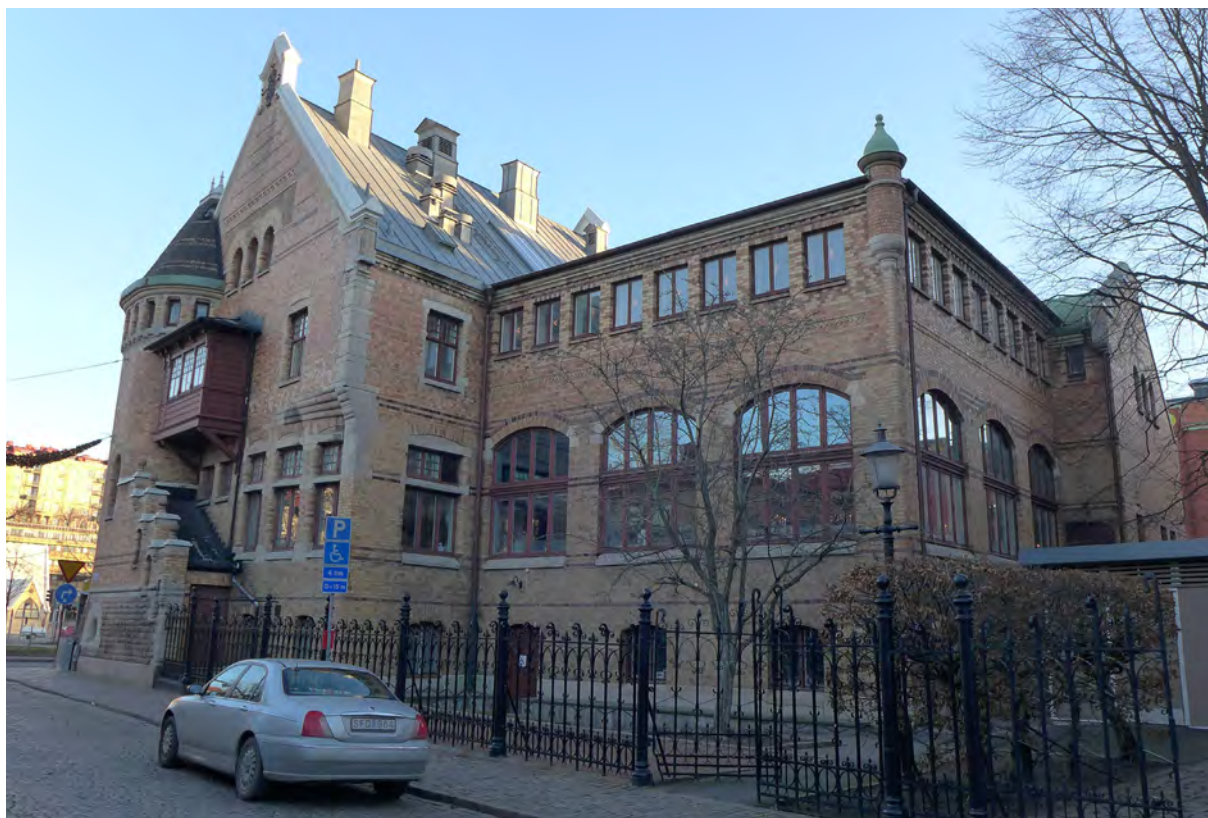
Fasad mot Kaponjergatan med trapphustorn och dekorativt burspråk av trä i den främre byggnadskroppen. Den bakre byggnadskroppen mot gården byggdes på med en våning på 1930-talet.

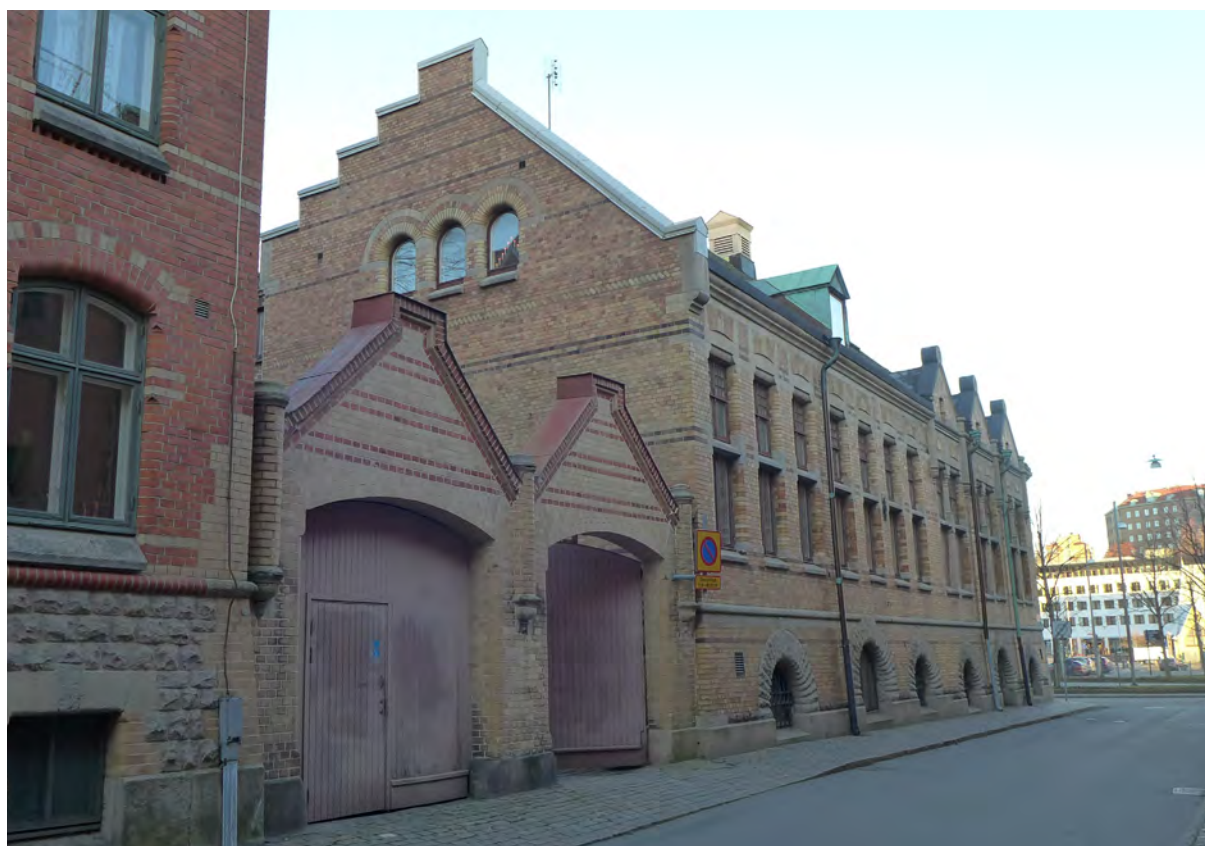
Fasad mot Östra Skansgatan med anslutande murparti. De moderna portarna i muren förtar den äldre karaktären. Notera även takkupa från 1940-50-talet i det östra takfallet.

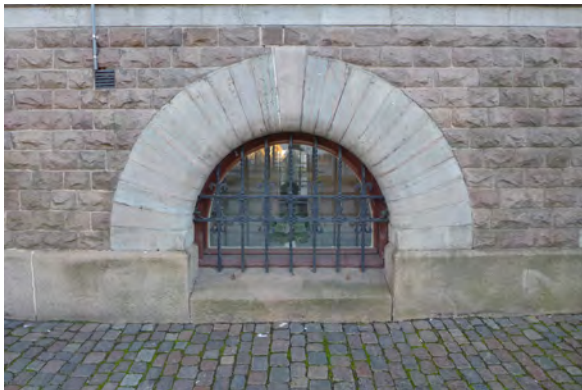
Välvt källarfönster med kalkstensomfattning och dekorativt smidesgaller.

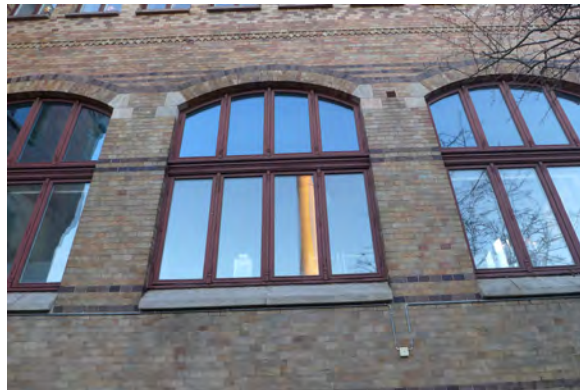
Välvda fönsterpartier in mot fd tidningssalen (nuv. Café). Merparten av karmarna är ursprungliga men fönsterbågarna är moderna.

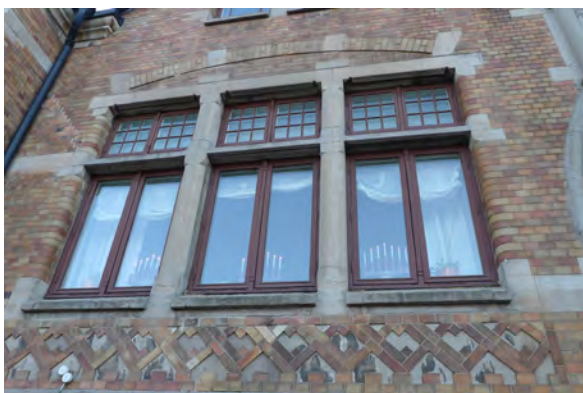
Fönsterparti in mot fd läsesal för kvinnor med ursprungliga karmar och bågar.

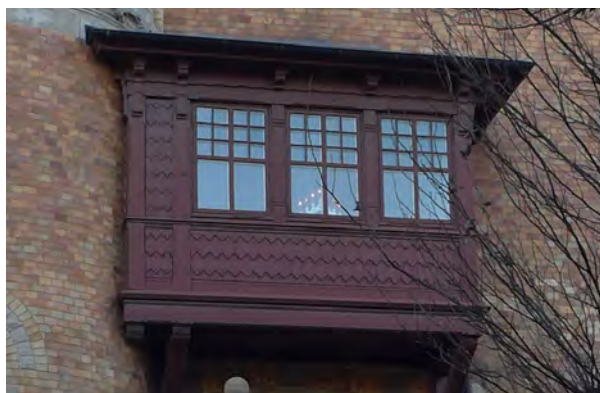
Burspråk av trä med fjälltäckning.

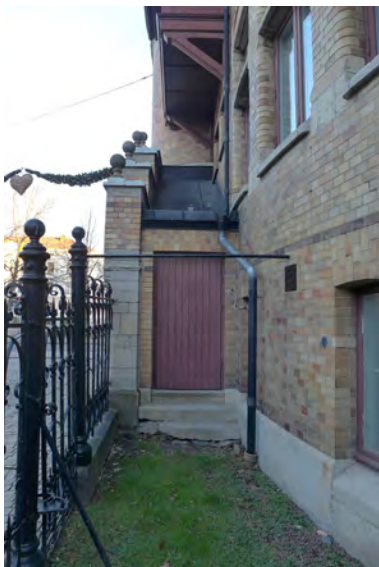
Entré till trapphustornet, idag igensatt och försedd med ett modernt dörrblad som inte är anpassat till husets karaktär.

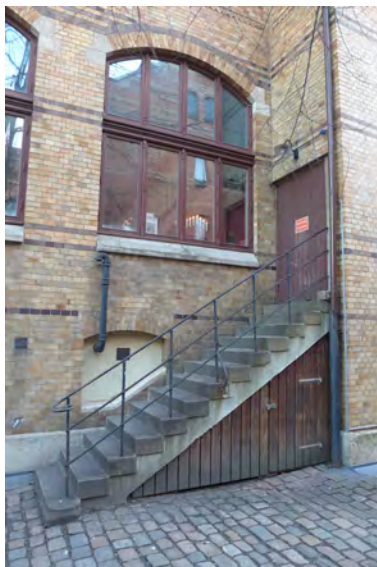
Gårdsentré med ursprunglig trappa. Själva entrén är igensatt och försedd med ett modernt dörrblad.

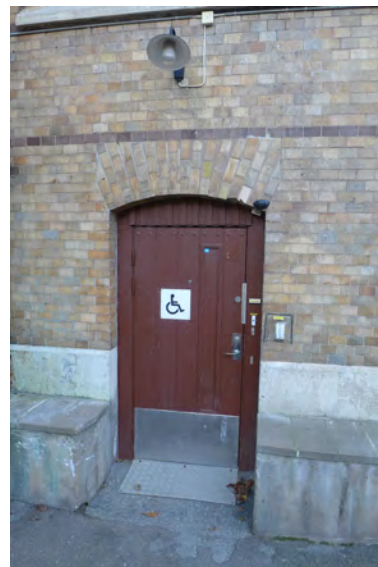
Gårdsentré som tillkom på 1930-talet i samma läge som ett tidigare fönster.

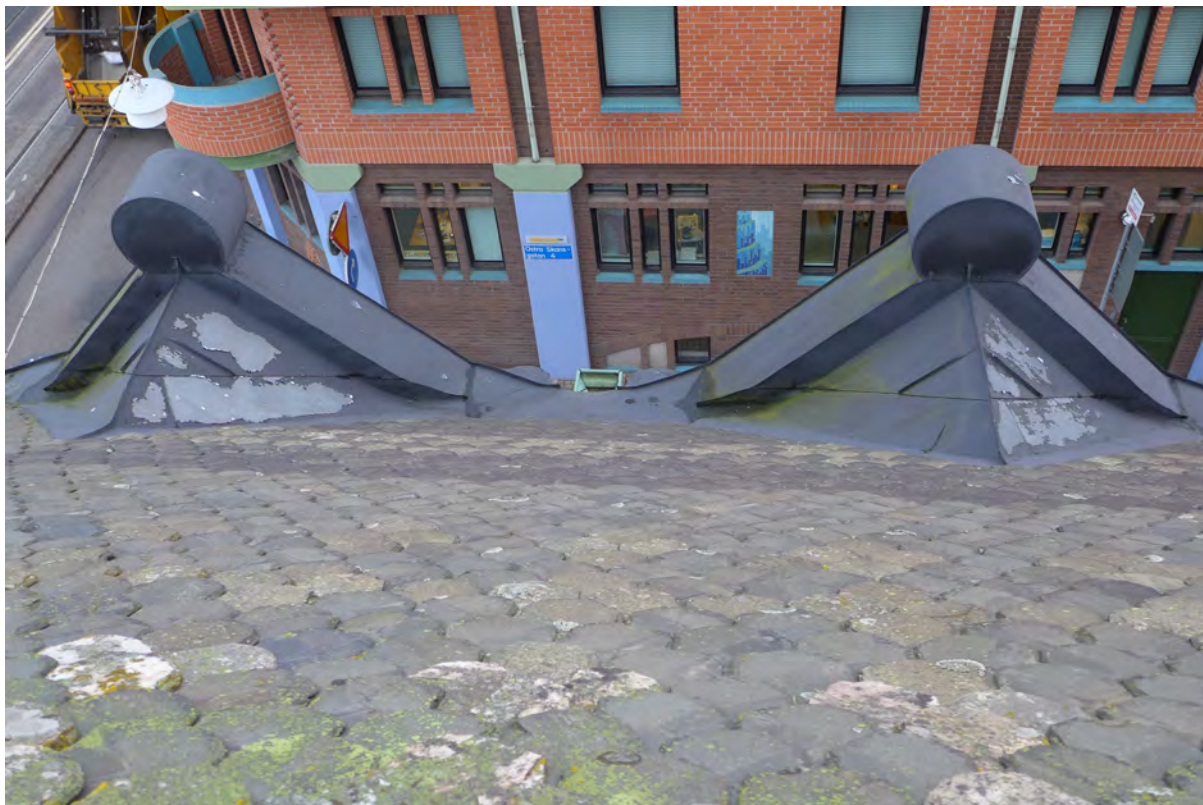
Östra takfallet med sin skiffertäckning, idag med algpåväxt. Notera plåtinklädda gavelrösten.

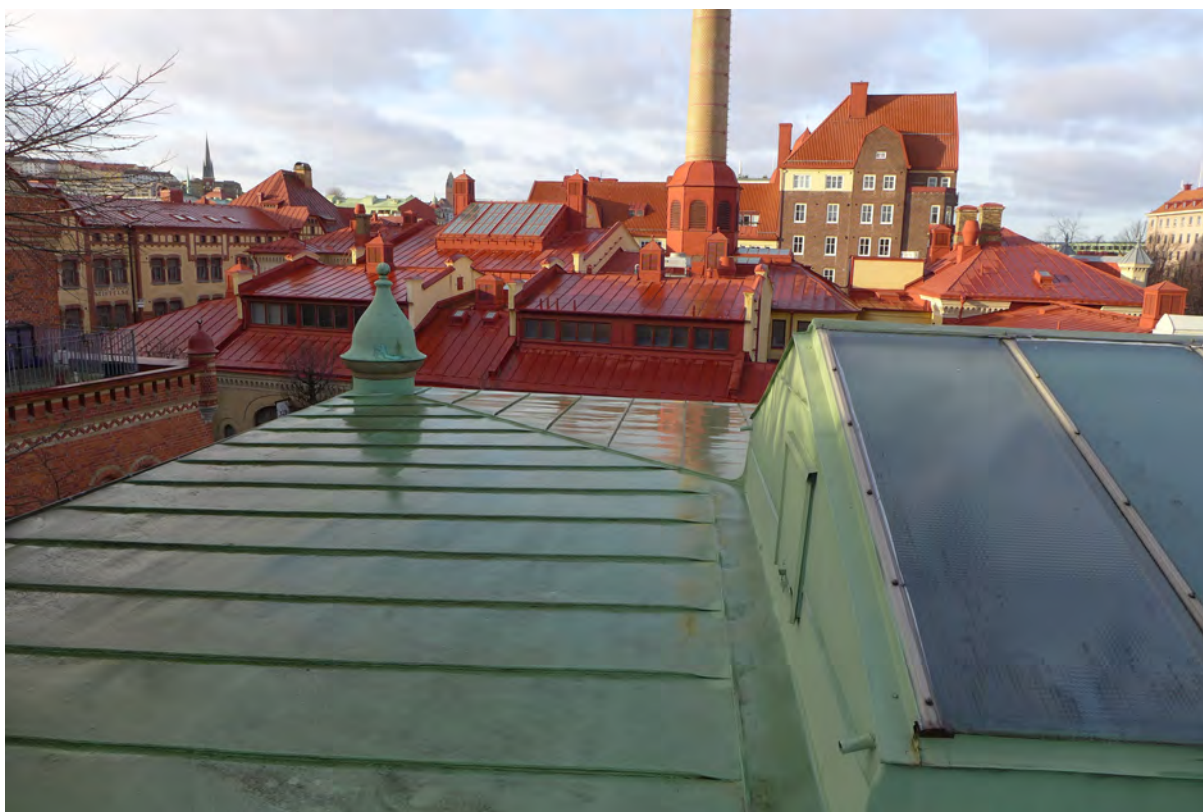
Lågdels takfall mot gården med bandtäckt plåt i ärggrön kulör. Notera lanternin med trådglas.

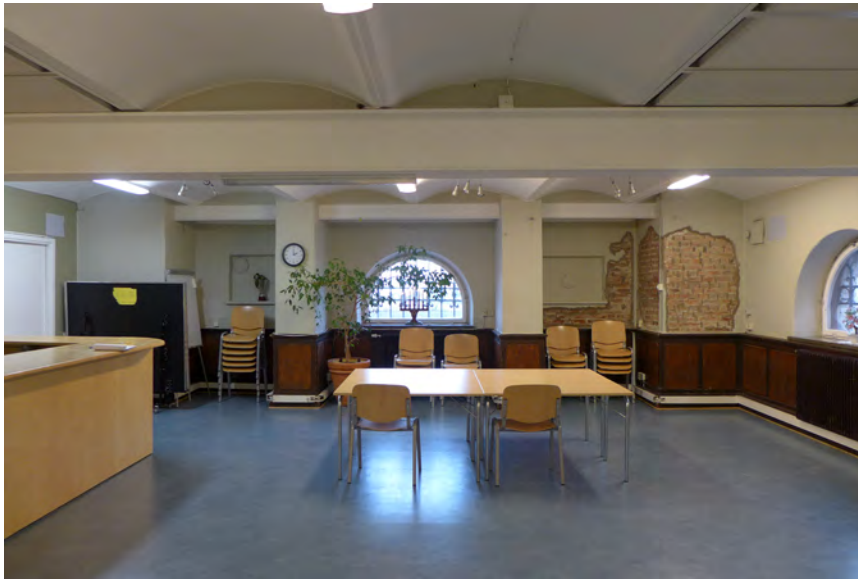
Rum 120 i källaren präglas helt av moderna material. Taket består av gjutna valv mellan stålpelare och enligt källorna ska det på 1930-talet ha utförts ett dekormåleri i detta tak. Idag syns dock inga spår av detta.

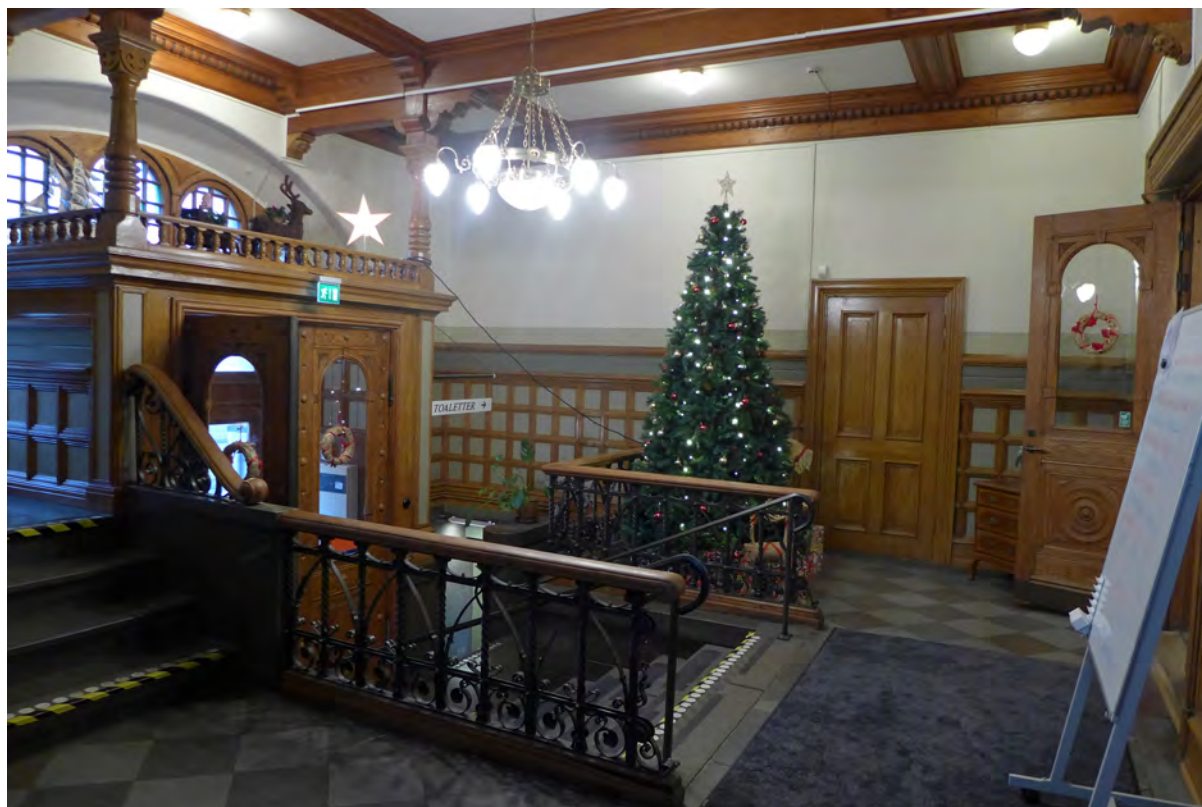
*Vestibulen är idag husets mest välbevarade utrymme. Kalkstensgolvet, bröstpanelen, vindfånget och flera dörrblad liksom taket är ursprungliga från uppförandet. På 1930-talet förändrades vestibulen då det tillkom ett trapplopp ner till källaren i den östra delen samt ett ombyggt trapplopp upp till plan 4 i den västra delen (till vänster i bild). Det ursprungliga trappräcket bevarades, men byggdes om.*

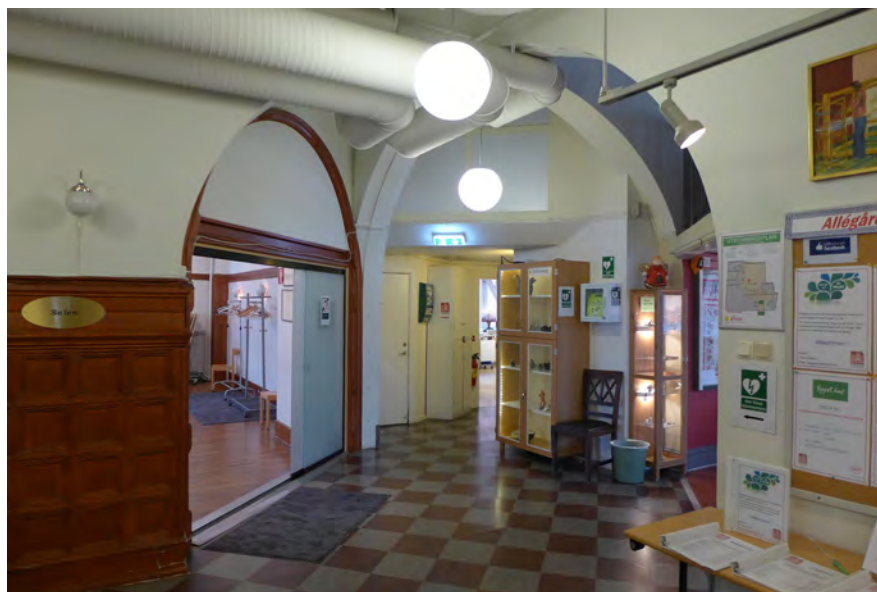
Rum 204, fd utlåningsrummet, med sitt öppna kryssvalv där utlåningsdisken tidigare var belägen. Rummet är kraftigt förändrat och präglas av moderna material och mycket synliga installationer som förklarar rummets äldre karaktär.

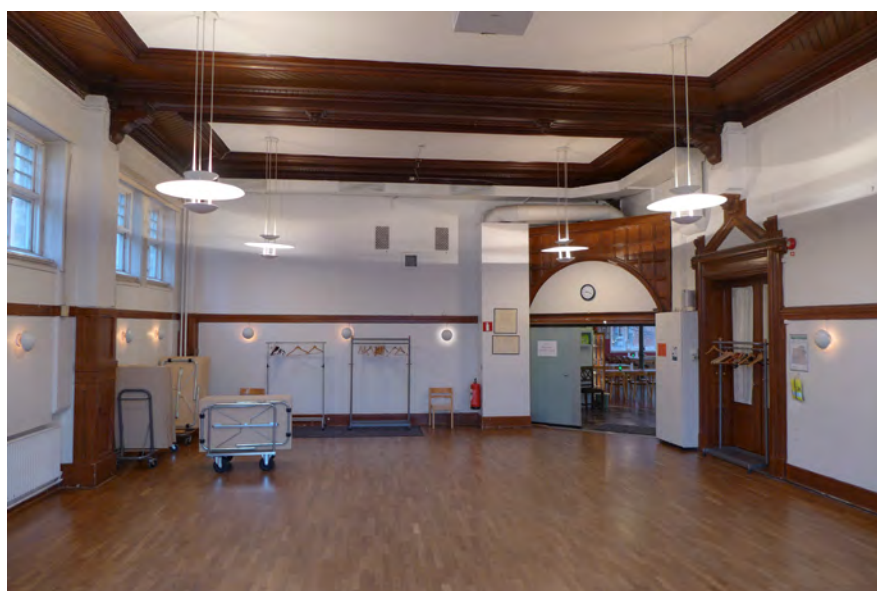
Rum 205, fd läsesalen, har bevarat sin planlösning men i övrigt genomgått stora förändringar som delvis förvanskade rummet. Den äldre bröstpanelen är endast delvis bevarad och fönster mot Östra Skansgatan är igenmurade. Bevarade äldre detaljer är bl a parspegeldörrblad med dekorativ omfattning mot vestibulen, sockel och dekorativa takbjälkar.

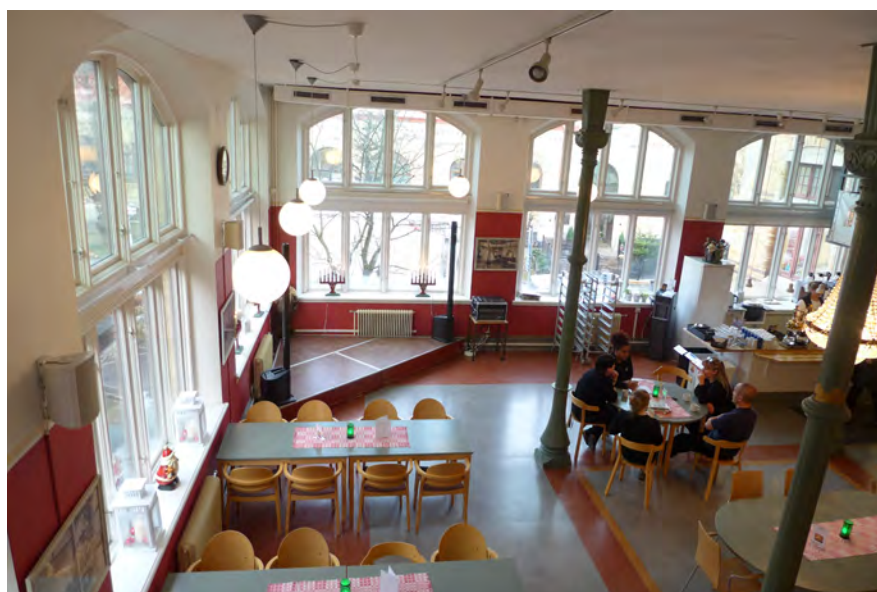
Rum 213, fd tidningssalen (nuv. Café) har en bevarad planlösning och ursprungliga gjutjärnsspelare. I övrigt är rummet kraftigt förändrat och präglas av moderna material och kulörer vilket förklarar den äldre karaktären.

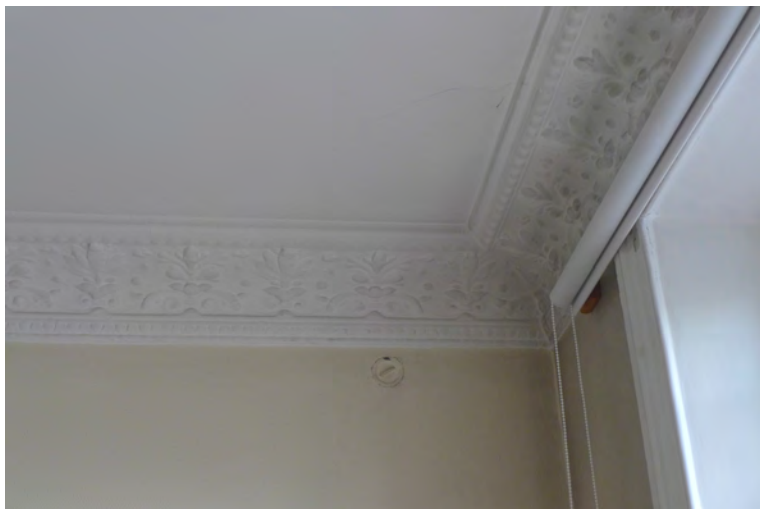
*Ursprunglig stuckfris i rum 405 som vid uppförandet fungerade som lägenhet för föreståndarinnan.*

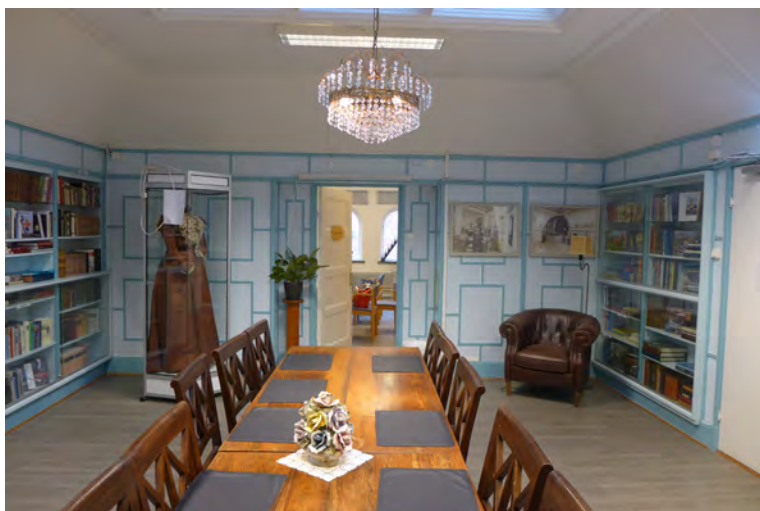
*Rum 414 med väggpanel från 1930-talet.*

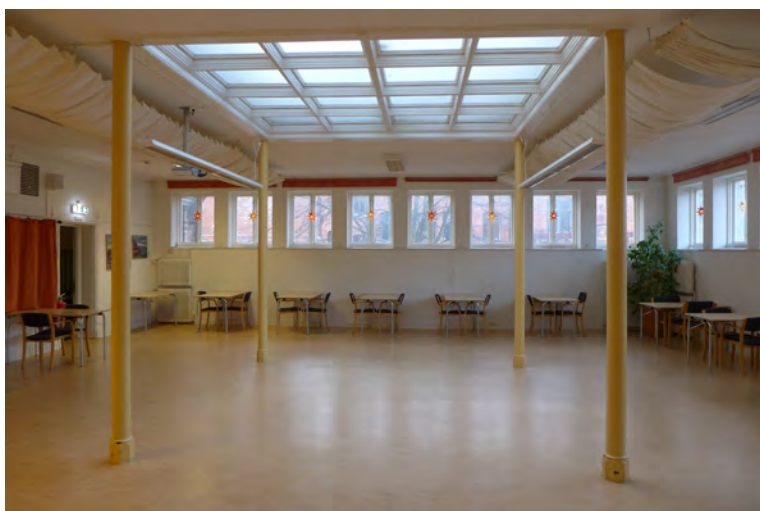
*Rum 408 utgör en påbyggnad ovan tidningssalen från 1930-talet och fungerade som läsesal för barn. Rummet har bevarat sin planlösning men präglas till stora delar av moderna material. Bevarat från 1930-talet är stålpelarna, golvsockel, fönster, lanternin, ett antal spegeldörrblad samt en mindre trätrappa.*

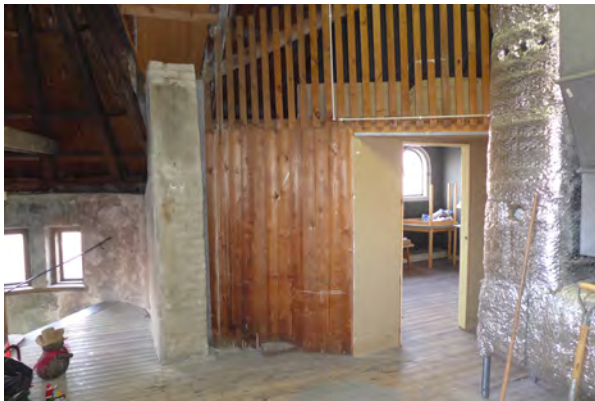
Vinden på plan 5 har delvis bevarat sin äldre karaktär med ursprungliga brädväggar och fönster.

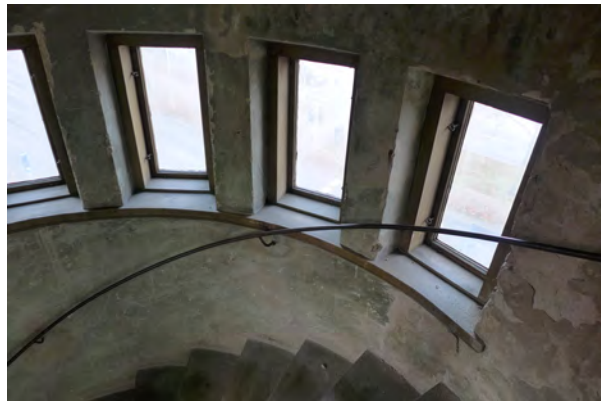
Torntrapphuset med ursprunglig trappa, handledare och fönster.
